**ESTUDOS DE AVALIAÇÃO DE RISCO POR
RESÍDUOS PERIGOSOS NO BAIRRO
MANSÕES SANTO ANTÔNIO**

MUNICÍPIO DE CAMPINAS – SÃO PAULO

2005

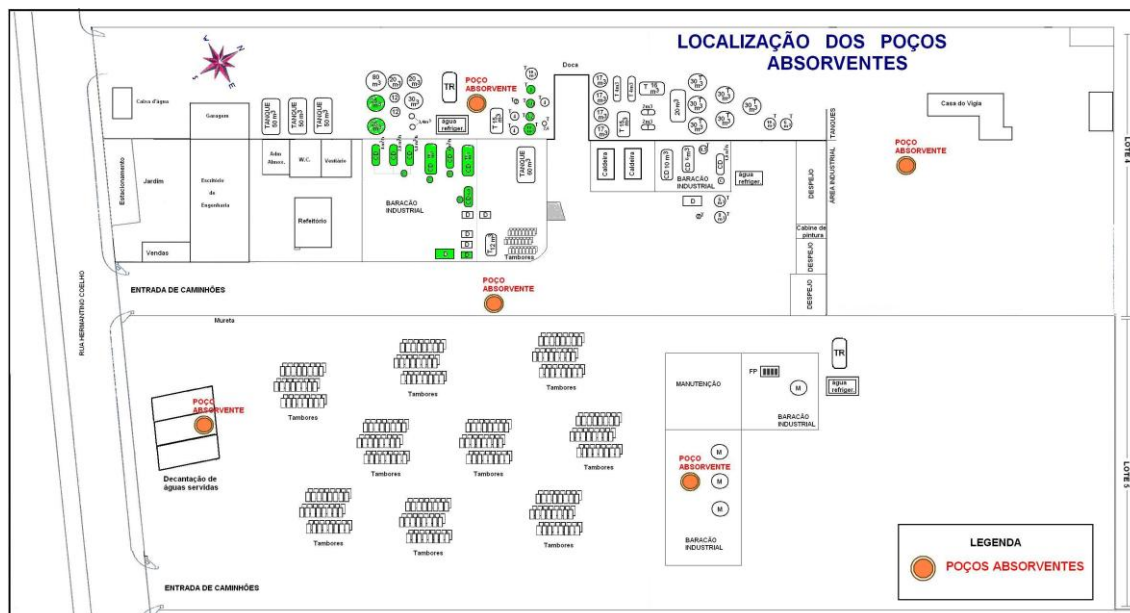
Figura II-3. Localização dos “poços absorventes” utilizados pela Proquima

Por meio dessas informações foi possível assinalar a localização exata dos **sumidouros** apresentados no desenho esquemático da **Figura II-3**.

Segundo informações de ex-trabalhadores da Proquima, um dos sumidouros assinalados, onde a empresa operava um conjunto de tanques de decantação para as águas servidas (local onde atualmente se encontra o *play ground* do Condomínio Primavera), tinha uma ligação clandestina para a rede de águas pluviais da rua Hermantino Coelho, que desaguava no córrego. Antigos residentes e ex-trabalhadores da Proquima assinalam que os fortes odores daí decorrentes eram sentidos inclusive na rua Jasmim.

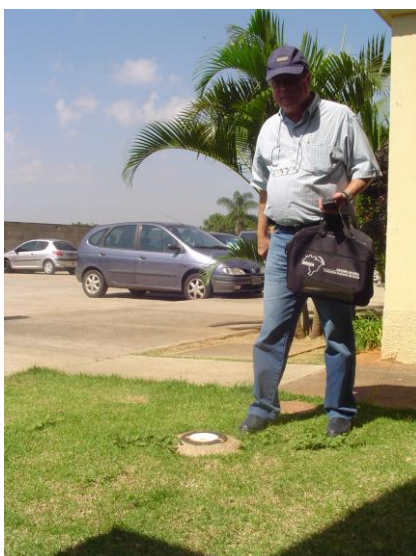
O Poço de Monitoramento PM-05 localiza-se no Condomínio Primavera, próximo à portaria com as coordenadas 22°51'145 e 047°03'089. Este piezômetro aparenta condições de operação. A foto abaixo ilustra a área do piezômetro PM-05.

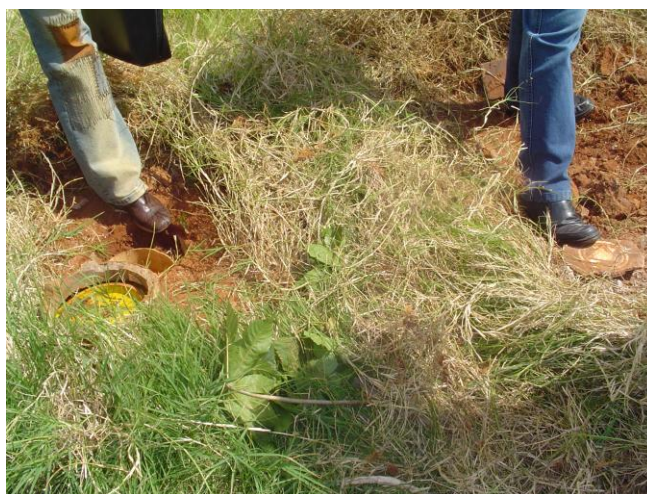
O PM-07 A, com captação de água para amostragem na profundidade de 7 a 10 metros apresentou as menores concentrações para os contaminantes orgânicos.

O piezômetro PM-07B, com captação mais profunda (13-14 metros) assinalou as maiores concentrações de orgânicos. Estes resultados indicaram a possibilidade da existência de uma “piscina de compostos mais pesados que a água” **DNPE**, no fundo do aquífero freático. Estes piezômetros aparentam condições de operação. A foto abaixo ilustra a área dos piezômetros PM-07A e PM-07B .

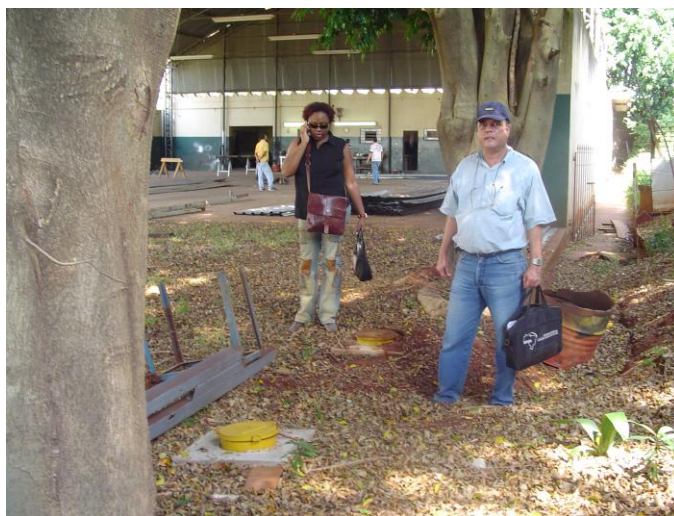
Os piezômetros PM-13A e PM-13B localizam-se fora do Condomínio Primavera, na área ocupada pela empresa José Botano Transporte, com as coordenadas $22^{\circ}51'069$ e $047^{\circ}02'999$ e $22^{\circ}51'066$ e $047^{\circ}02'998$, respectivamente. Situados a um metro de distância um do outro, os piezômetros captam a água a diferentes profundidades.

O PM-13 A, com captação de água para amostragem na profundidade de 7 a 10 metros apresentou as menores concentrações para os contaminantes orgânicos. O piezômetro PM-13B, com captação mais profunda (13-14 metros) assinalou as maiores concentrações de orgânicos. Estes resultados indicaram a possibilidade da existência de uma “piscina de compostos mais pesados que a água”, no fundo do aquífero freático. Estes piezômetros aparentam condições de operação. A foto abaixo ilustra a área dos piezômetros PM-13A e PM-13B .

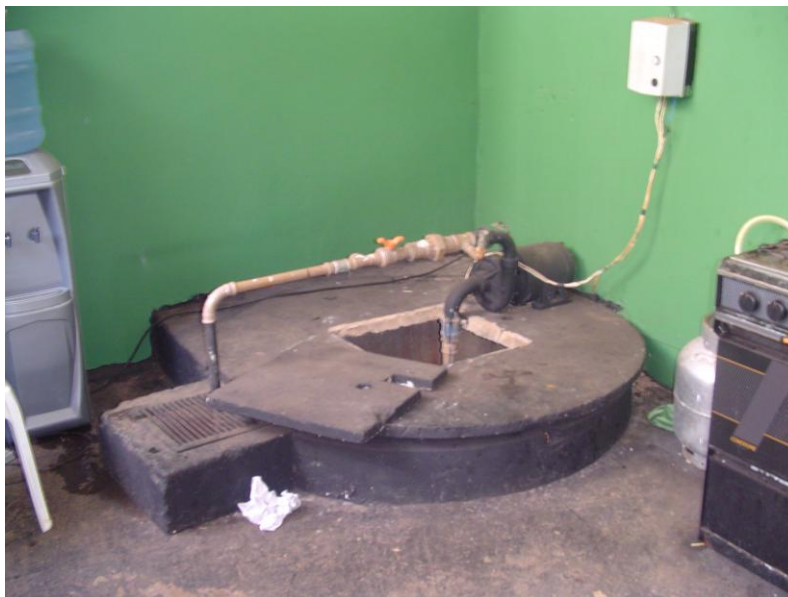
Rua Júlio de Souza Vale 85. Durante a visita, a equipe vistoriou uma nascente existente ao fundo da propriedade na Rua Júlio de Souza Vale 85. O local, utilizado como depósito por uma empresa circense, acumula a água da nascente em um depósito subterrâneo, com construção similar a de uma cacimba, de onde a água captada da nascente é recalçada para um depósito elevado. Suas coordenadas: 22°50'957 e 047°02'960. Segundo informações da Sra. Janete (Secretaria da Saúde de Campinas), a água somente é utilizada para a lavagem de lonas e outros equipamentos da empresa circense. Esta nascente, por sua localização, poderá se constituir em um ponto de amostragem. O depósito "cacimba" pode ser visualizado na foto abaixo.
