**ESTUDOS DE AVALIAÇÃO DE RISCO POR
RESÍDUOS PERIGOSOS NO CONDOMÍNIO
BARÃO DE MAUÁ**

MUNICÍPIO DE MAUÁ – SÃO PAULO

2004

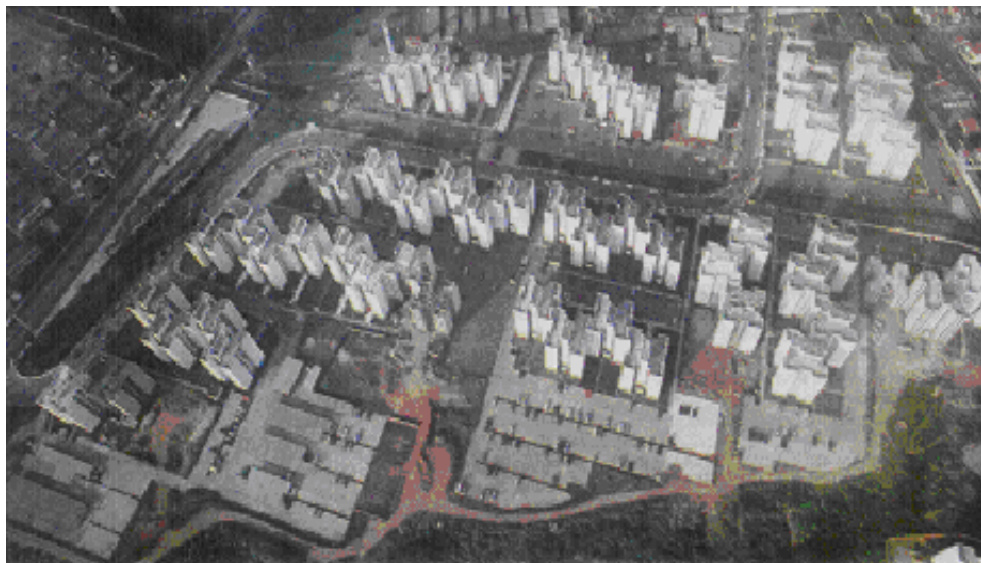
Foto V-1: Visão geral do Conjunto Residencial Barão de Mauá

Quanto à suficiência dos dados para os estudos de avaliação de risco à saúde humana, observa-se a ausência de dados sobre a contaminação nos solos superficiais, indispensável para a avaliação das exposições humanas dos moradores, após a ocupação dos blocos construídos. Segundo a Metodologia da ATSDR são considerados superficiais solos amostrados até 10 cm de profundidade. Fotos de jornais da época do acidente que causou a explosão, com visão área de todo o conjunto residencial, com boa resolução de imagem, indicam áreas sem calçamento ou cobertura de jardins, principalmente na porção oeste do conjunto residencial Barão de Mauá (Foto V-1).

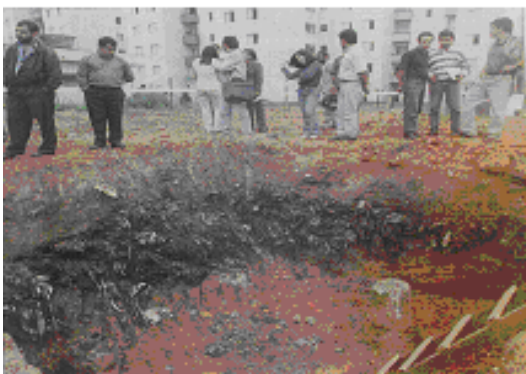
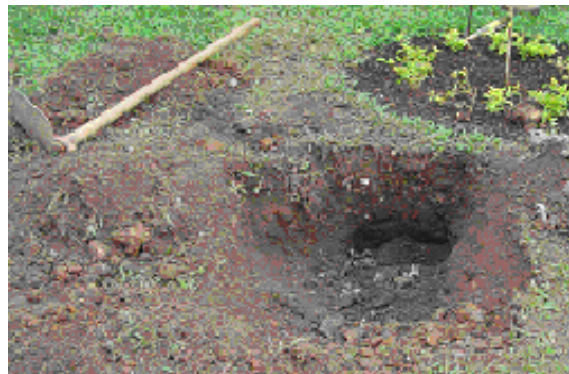
Foto VI-2: Contaminação exposta (2001) Foto VI-3: Visita da equipe de avaliação (2003)

Segundo informações de um jardineiro, que além de prestar este serviço é morador no condomínio, as áreas gramadas nos jardins tiveram que ser implantadas com cobertura de solo não contaminado, trazido de outros locais, pois de outra forma o gramado “não vingava” (as gramas morriam pela toxicidade do solo). Na ocasião, observamos que nas pequenas cavas realizadas os resíduos eram visíveis a partir de 20 cm de profundidade.

O odor de produtos químicos era claramente perceptível e nauseante. As fotos VI-2 e VI-3, a seguir, ilustram esta situação. A foto VI-2 do ano de 2001 apresenta a situação do local quando a contaminação foi reconhecida. A foto VI-3 foi tirada pela equipe de avaliação de risco em novembro de 2003.
