RELATÓRIO DE INSPEÇÃO DO TRABALHO ANÁLOGO AO DE ESCRAVO

**COORDENADORIA DE ERRADICAÇÃO DO
TRABALHO ESCRAVO DA SRTE/SP**

**EMPREGADOR: [REDAZIDA] E CONSTRUTORA E
INCORPORADORA LTDA
CNPJ 25.023.981/0001-13**

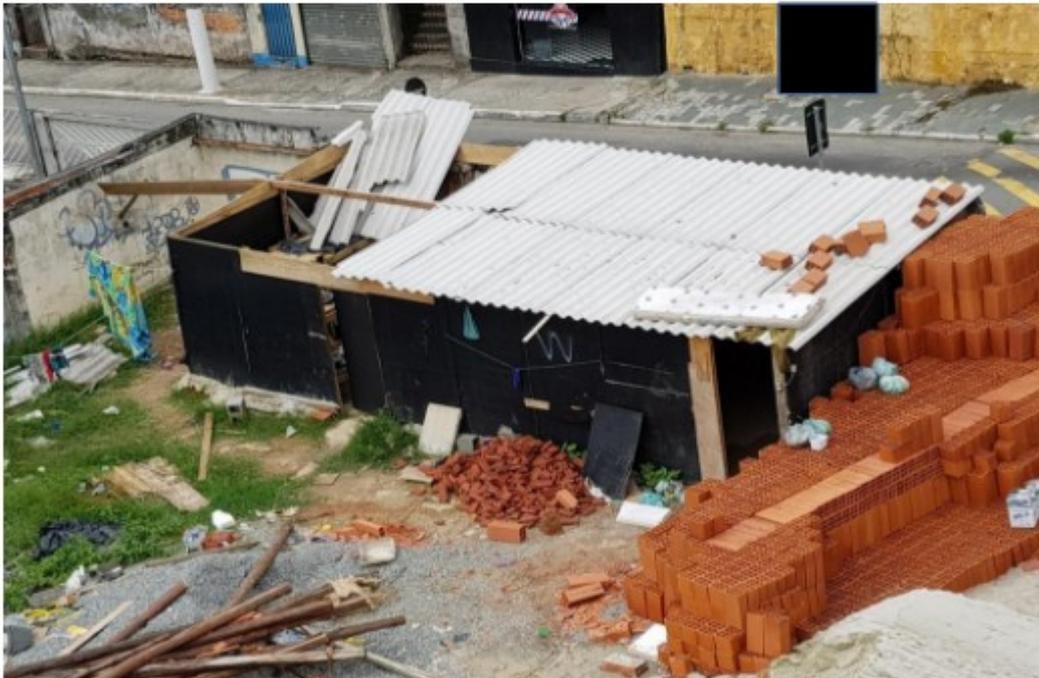
23/11/2017 - Vista superior do alojamento dos trabalhadores. Material de obra depositado no local, bem como restos de objetos aparentemente descartados juntamente com lixo. É possível visualizar também uma parte do telhado do alojamento quebrado. Endereço: [REDACTED]
Paulo/SP.

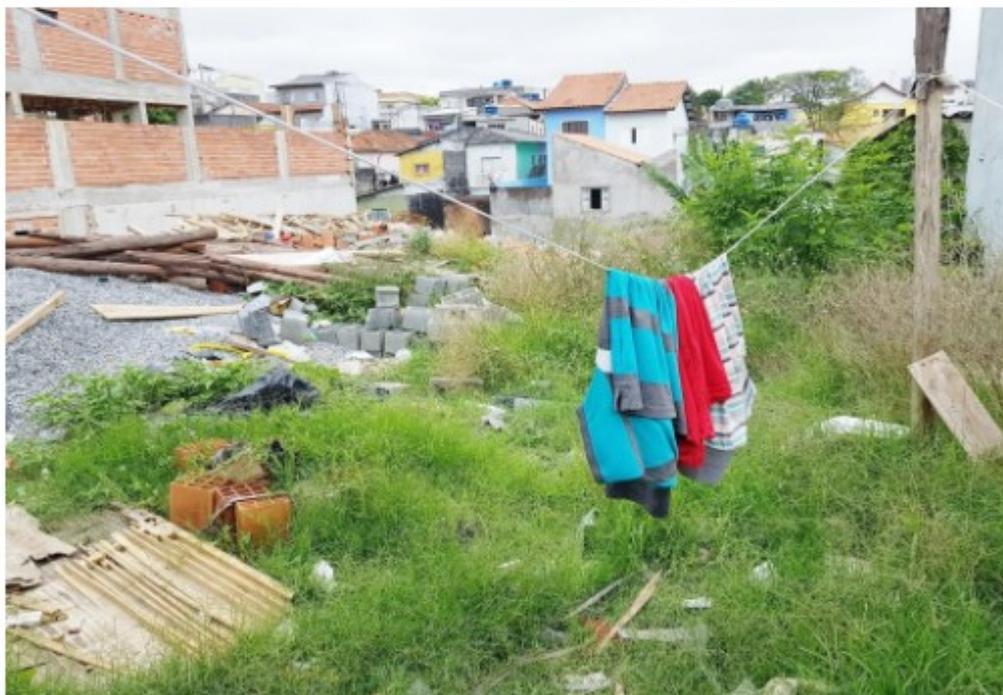
23/11/2017 - Terreno contíguo ao do prédio em construção, no qual se localizava o alojamento dos trabalhadores. Restos de objetos descartados depositados no local juntamente com lixo. Vegetação que pode ser foco de insetos, roedores e doenças. Varal improvisado para secagem de roupas. Endereço: [REDACTED]

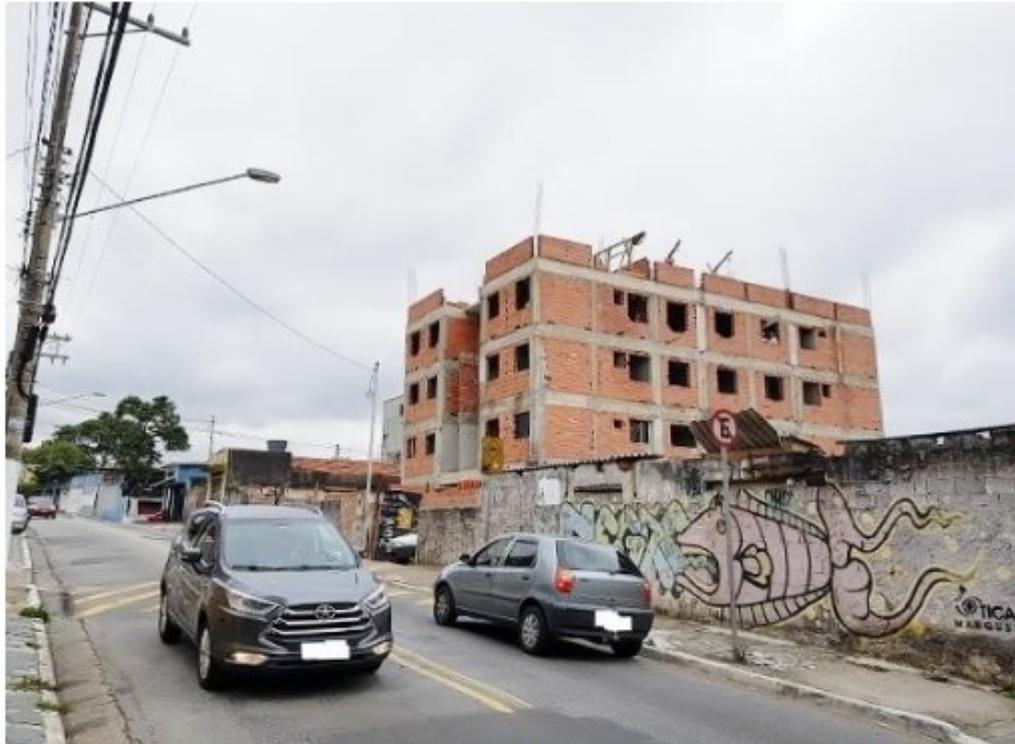
23/11/2017 - A direita, muro do terreno onde se localizava o alojamento dos trabalhadores (é possível visualizar a telha do alojamento quebrada). Logo após o muro, mais a frente, obra em construção. Endereço: Av [REDACTED]

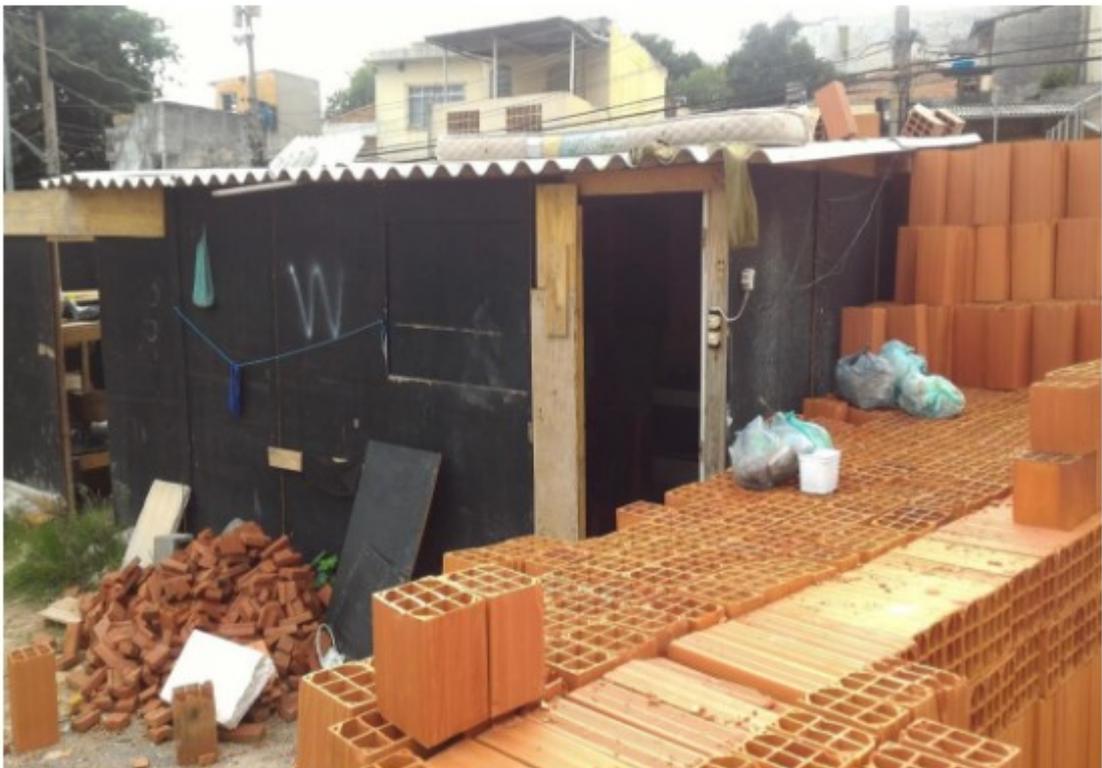
23/11/2017 - Entrada do alojamento. Lixo e material de obra acondicionados próximo à entrada. Instalações elétricas precárias e improvisadas. Endereço: Av. [REDACTED] Paulo/SP.

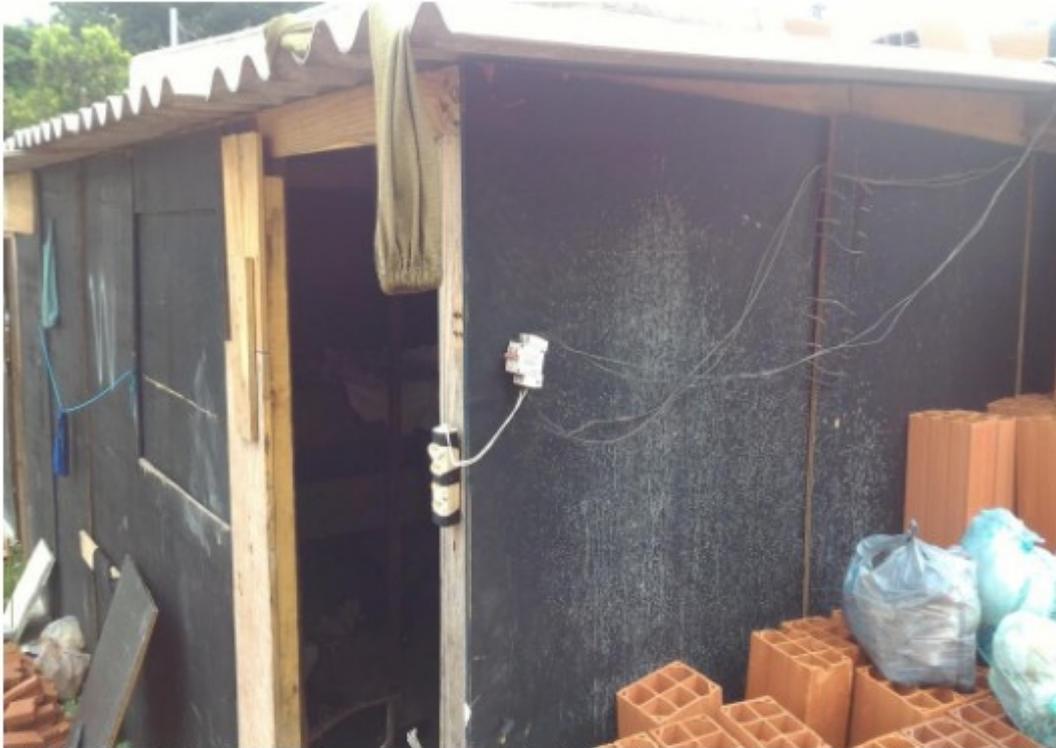
23/11/2017 - Entrada do alojamento. Lixo e material de obra acondicionados próximo à entrada. Instalações elétricas precárias e improvisadas. Endereço: [REDACTED] Paulo/SP.

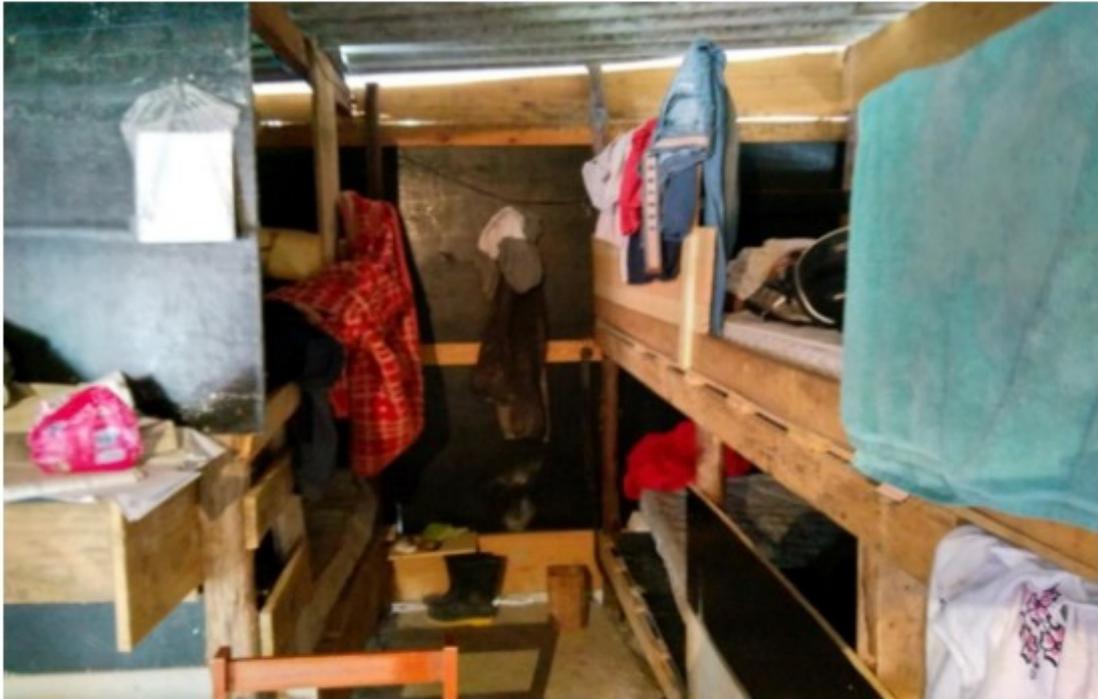
23/11/2017 - Interior do alojamento. Dois beliches improvisados. Pertences pessoais, EPI e documentos dispostos de forma desorganizada, por inexistir local para guarda. Colchões sem lençóis. Endereço: [REDACTED]

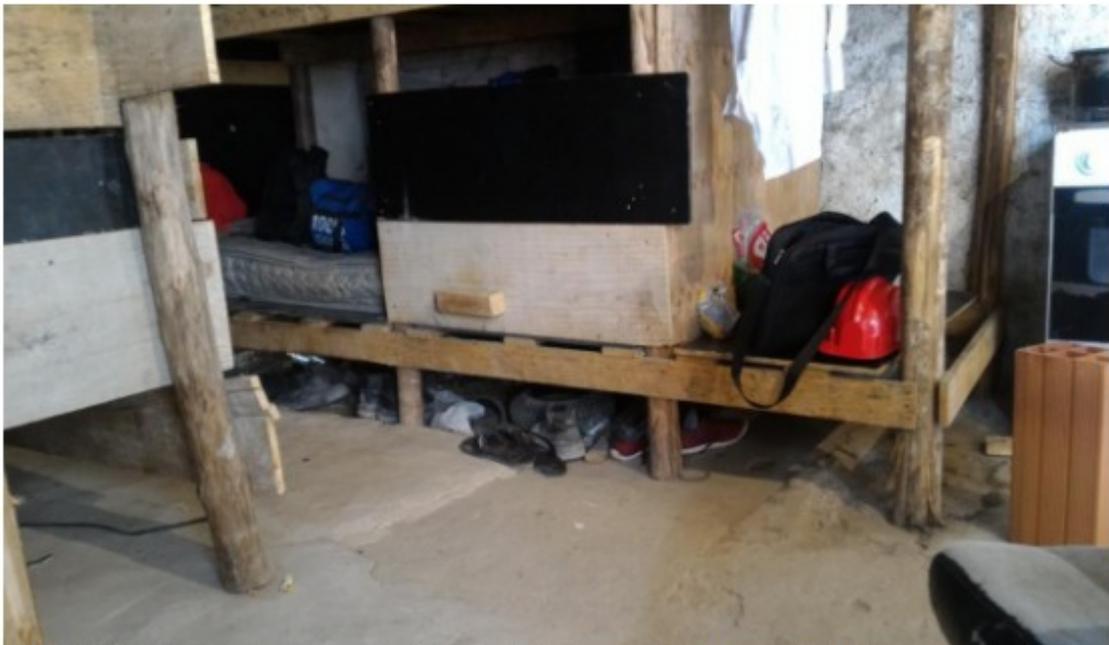
23/11/2017 - Interior do alojamento. Cama inferior de um dos beliches. Mobiliários improvisados com restos de material de obra. Pertences dispostos sob a cama, de forma desorganizada, por inexistir local para guarda. Endereço: [REDACTED]

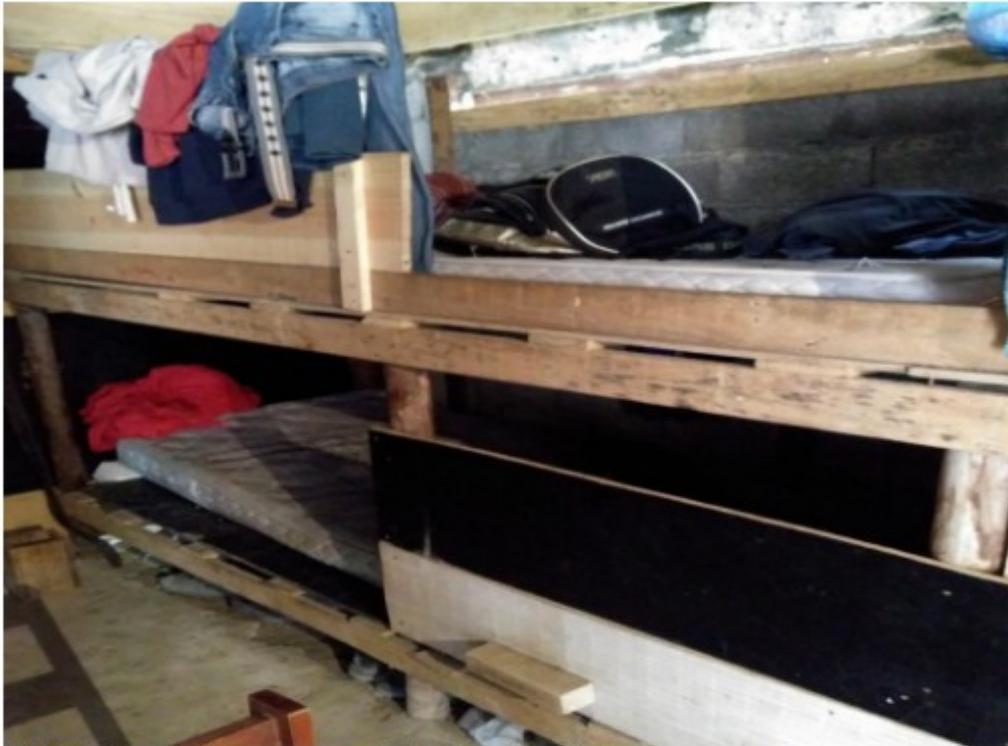
23/11/2017 - Interior do alojamento. Beliche improvisado. Roupas espalhadas por inexistir local para guarda de pertences. Colchões sem roupas de cama. Endereço: [REDACTED]

O piso do alojamento era de cimento/concreto bruto, sem revestimento, e a cobertura de telhas de amianto, as quais não vedavam completamente a entrada de vento e chuva. O ambiente era escuro, não tinha iluminação adequada, e mesmo durante o dia, quando foi realizada a inspeção, a luz era insuficiente.

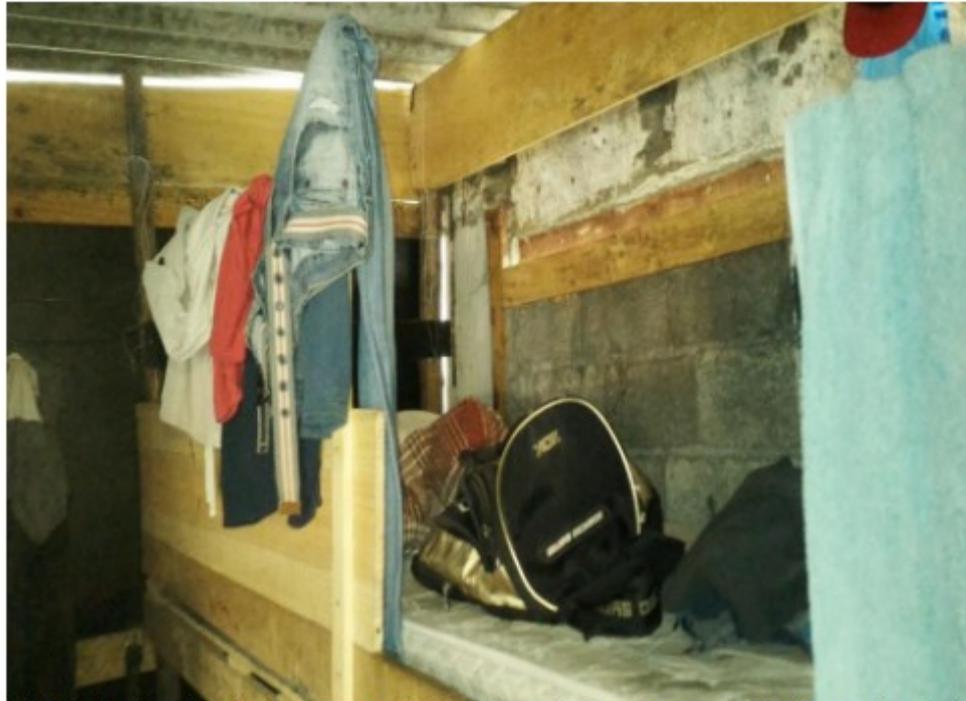
23/11/2017 - Interior do alojamento. Beliche improvisada. Roupas espalhadas por inexistir local para guarda de pertences. É possível visualizar as frestas que evidenciam a falta de vedação quanto ao ambiente externo, o que propiciava entrada de vento e chuva. Endereço: Av. [REDACTED]

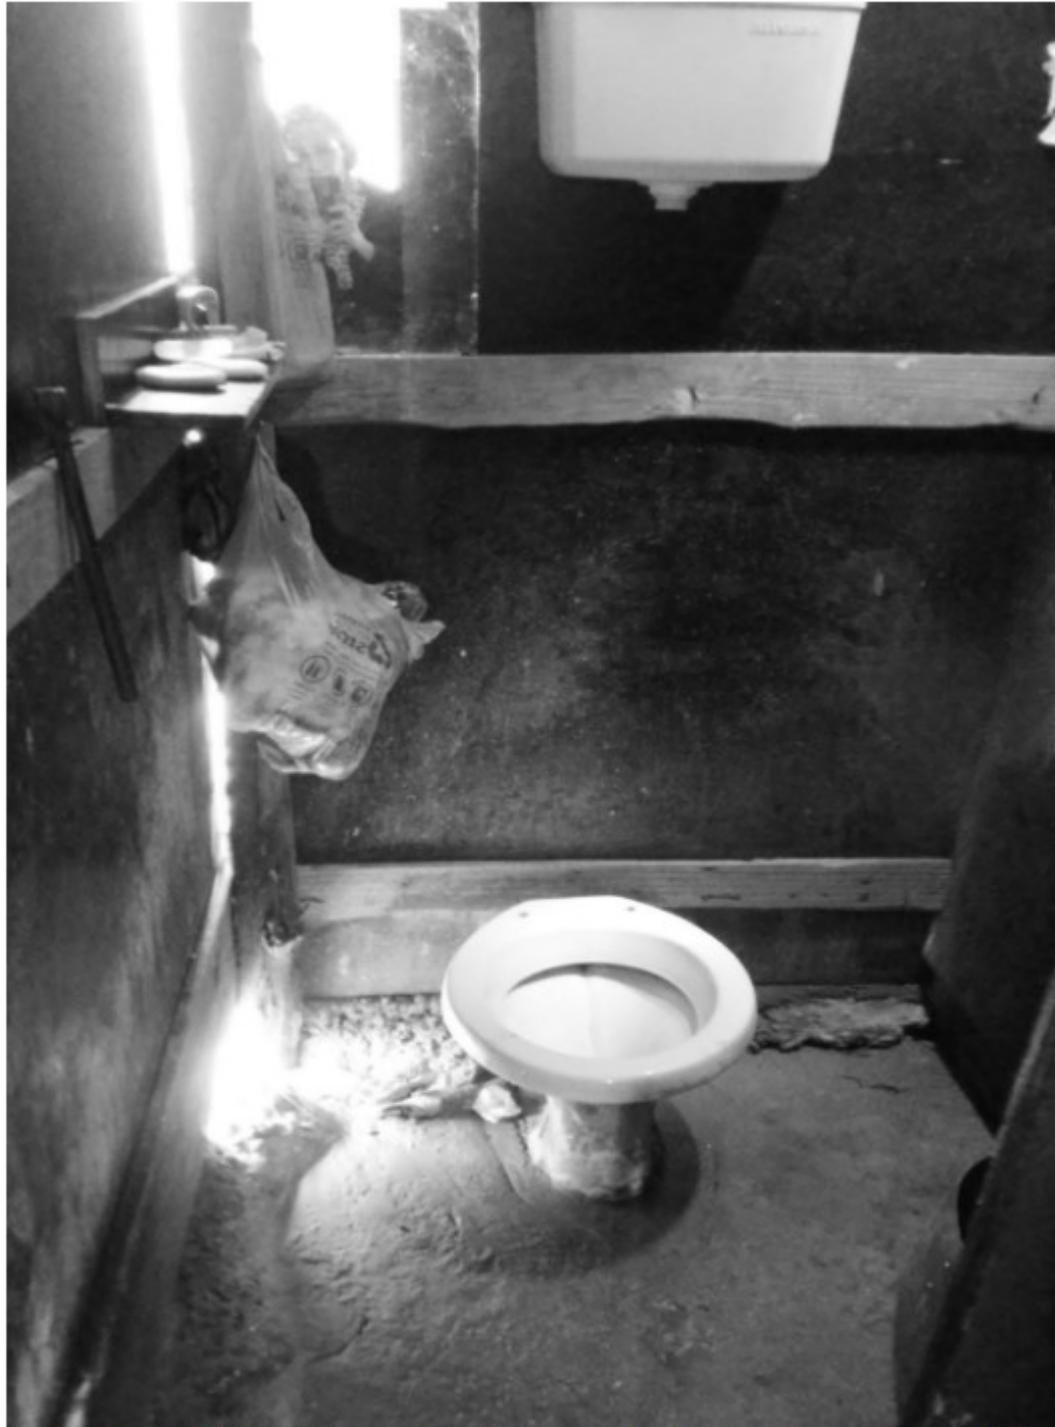
No banheiro havia um gabinete sanitário e, logo à frente deste, um balde dentro de um grande recipiente cheio d'água, o qual era utilizado para jogar água no gabinete sanitário após utilização pelos trabalhadores (o balde d'água fazia as vezes da descarga, pois esta não funcionava). Ali também havia um chuveiro com fiação elétrica irregular, precária e improvisada, o que representava risco de choque elétrico aos trabalhadores. Não havia lavatório no local. O lixo do banheiro era depositado em uma sacola plástica pendurada ao lado do gabinete sanitário. Todo o lixo era acondicionado em sacolas plásticas e depositados próximo à entrada do alojamento, criando ambiente propício à proliferação de insetos e animais disseminadores de doenças.

23/11/2017 - Banheiro do alojamento. Gabinete sanitário sem sistema de descarga acoplada. Saca de lixo pendurada. Endereço: [REDACTED]

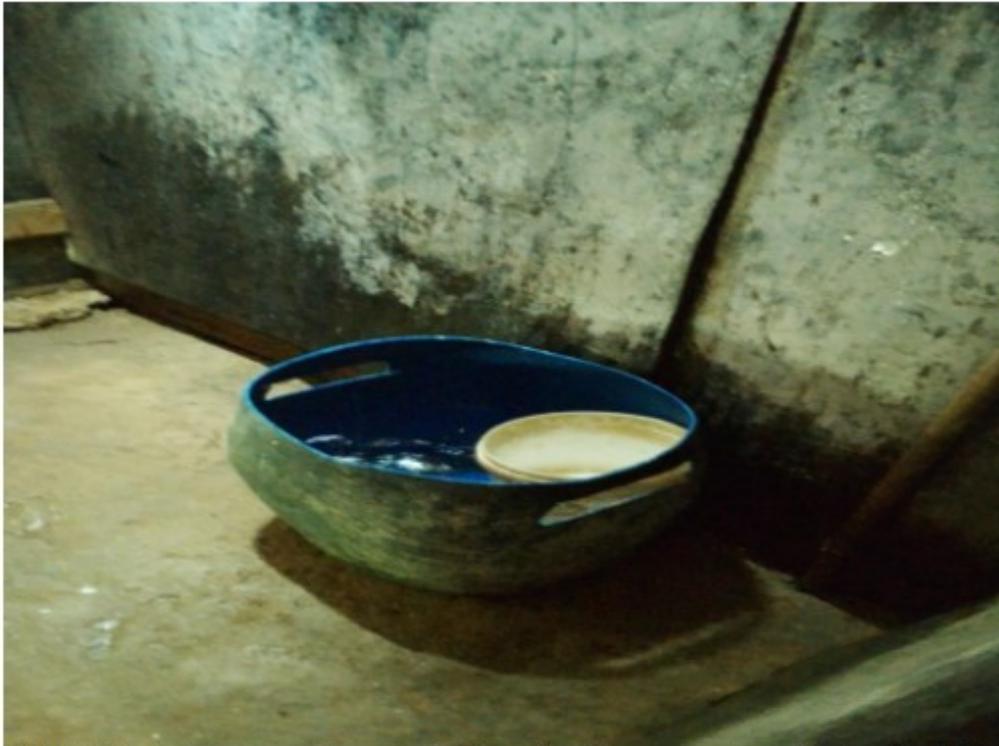
23/11/2017 - Banheiro do alojamento. Balde dentro de um grande recipiente cheio d'água, o qual era utilizado para jogar água no gabinete sanitário após utilização pelos trabalhadores (o balde d'água fazia as vezes da descarga). Endereço: [REDACTED]

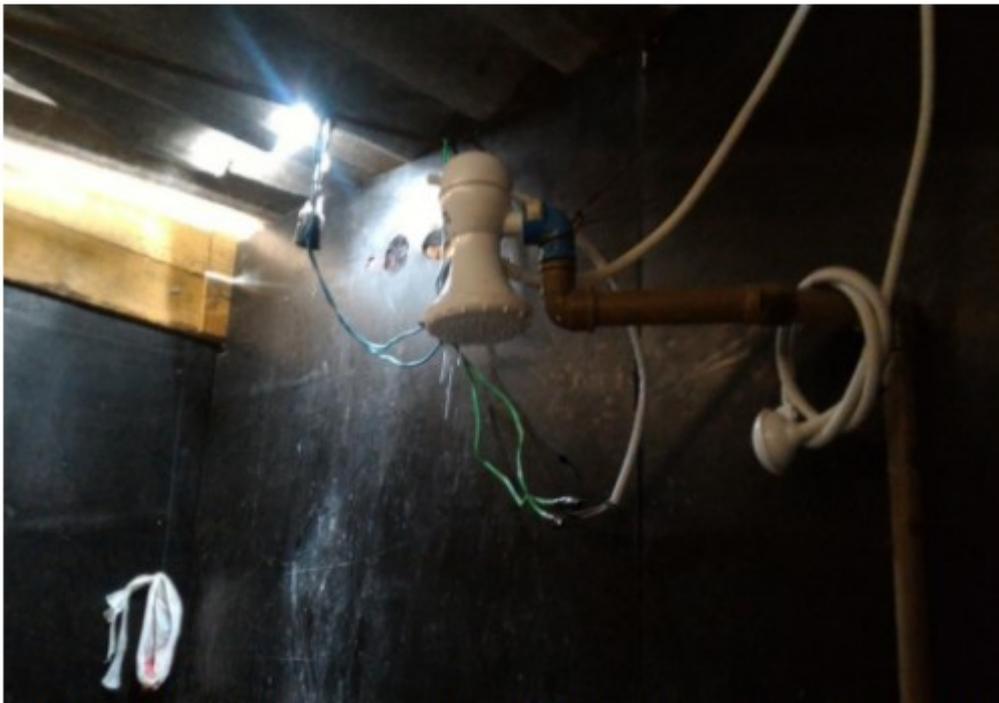
23/11/2017 - Chuveiro do banheiro do alojamento. Instalações elétricas improvisadas. Endereço: Av. Olavo Egídio de Souza Aranha, 492, São Paulo/SP.

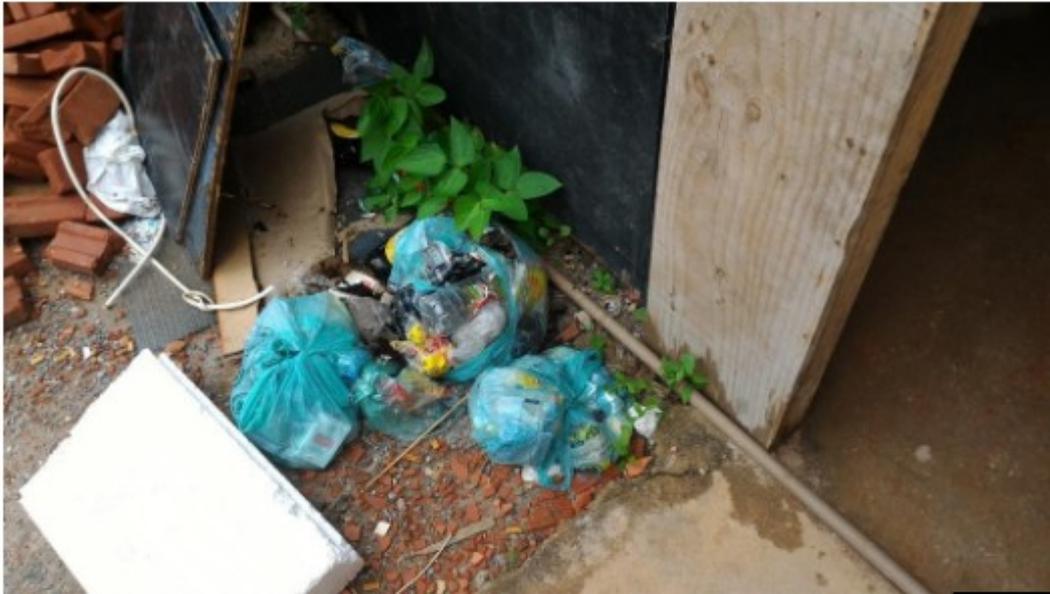
23/11/2017 - Entrada do alojamento. Lixo acondicionado próximo à entrada. Endereço: [REDACTED]

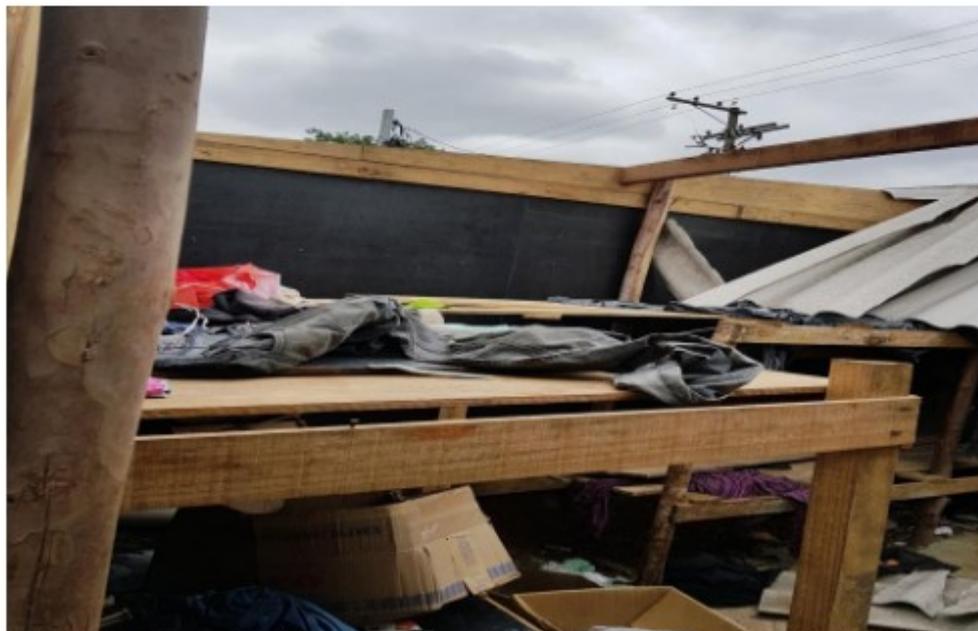
Ao lado deste alojamento, inserido na mesma estrutura erigida em compensado de madeira, havia mais um dormitório o qual foi recentemente destruído, segundo relato dos trabalhadores, por força de chuvas e ventos. As telhas da cobertura haviam desabado sobre uma das beliches deste dormitório, e também sobre alguns pertences de trabalhadores, aparentemente abandonados. Este episódio demonstra a extrema precariedade da estrutura do alojamento.

23/11/2017 - Parte do alojamento cujo telhado despencou em decorrência de fortes chuvas e ventos. Endereço: [REDACTED]

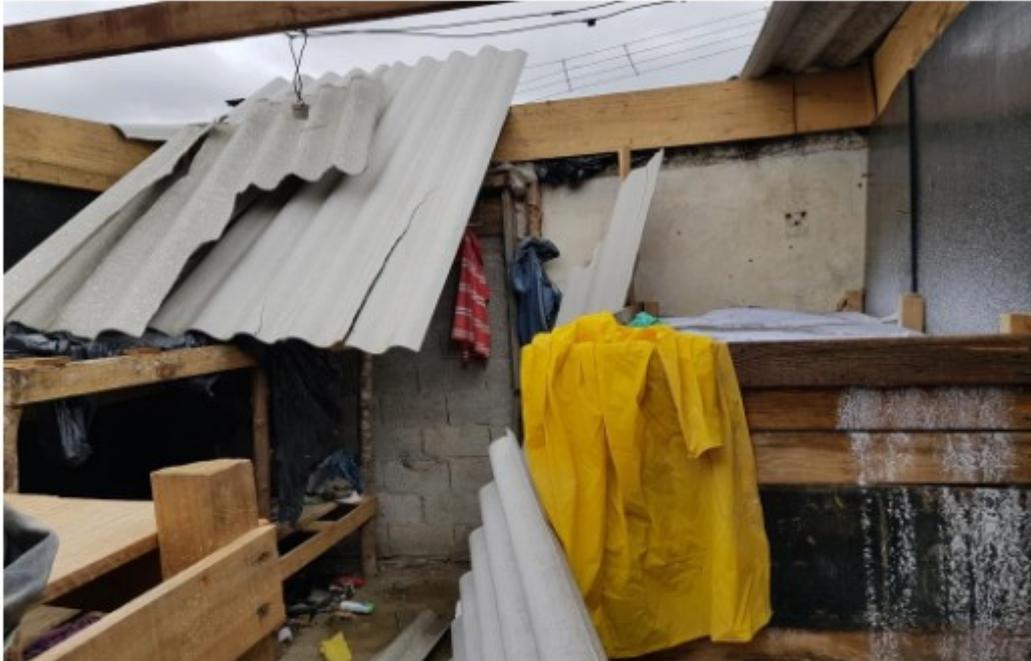
23/11/2017 -Parte do alojamento cujo telhado despencou em decorrência de fortes chuvas e ventos. Endereço [REDAZIDO]

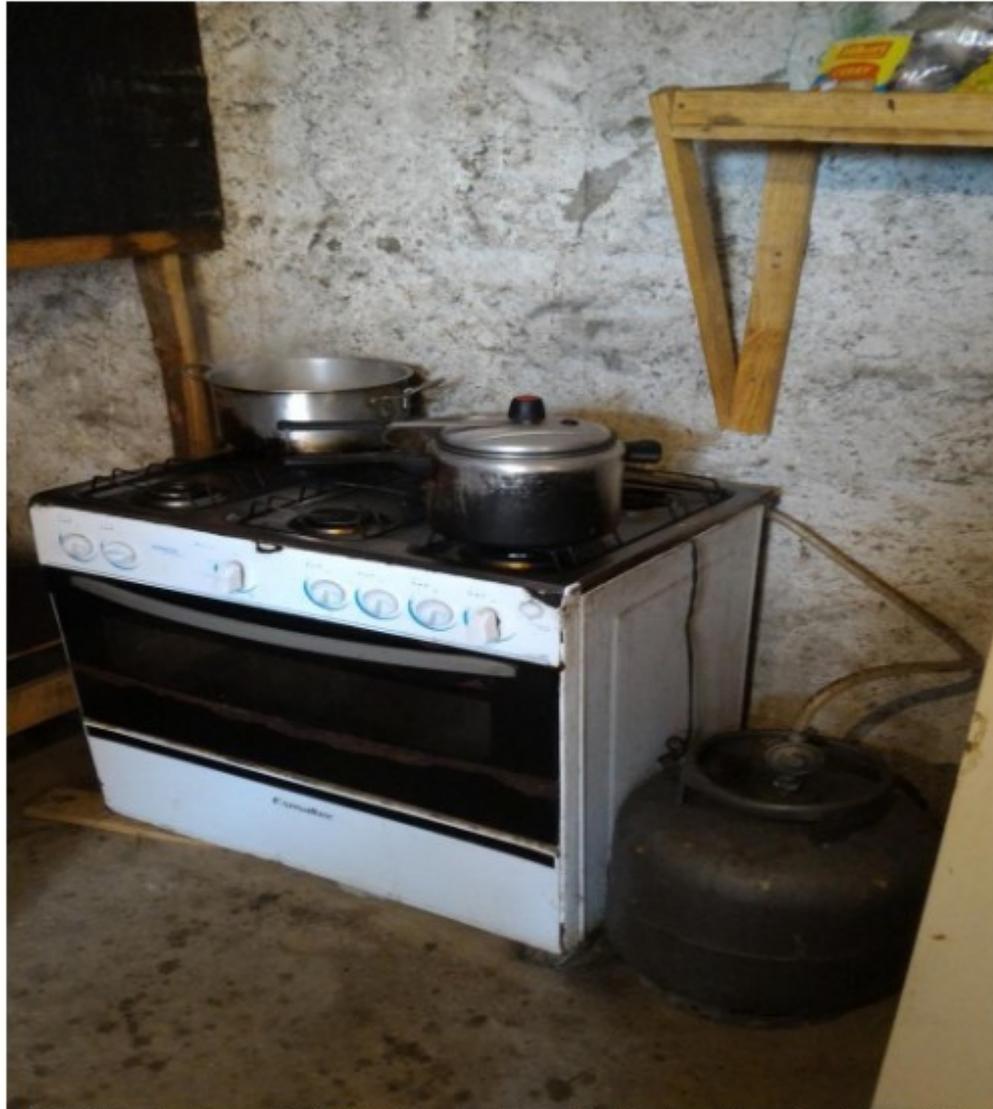
A cozinha onde os trabalhadores preparavam seus alimentos também se localizava dentro do único cômodo do alojamento. Lá havia um fogão, conectado a um botijão de GLP, com panelas sobre ele, inclusive uma de pressão, o que também constituía risco grave iminente à saúde e segurança, tendo em vista o risco de explosão e de incêndio. Havia também uma pia de cozinha no local, onde se preparavam alimentos para consumo. No alojamento havia ainda muita roupa espalhada, alimento não perecível em sacolas abertas e mal acondicionadas, varal improvisado dentro do cômodo, EPIs, como botinas e capacetes, geladeira sem alimentos, onde foram encontradas apenas garrafas “pet” cheias de água proveniente da torneira, a qual era utilizada para consumo.

23/11/2017 - Fogão e gás GLP dentro do único cômodo do alojamento dos trabalhadores.
Endereço: [REDACTED]

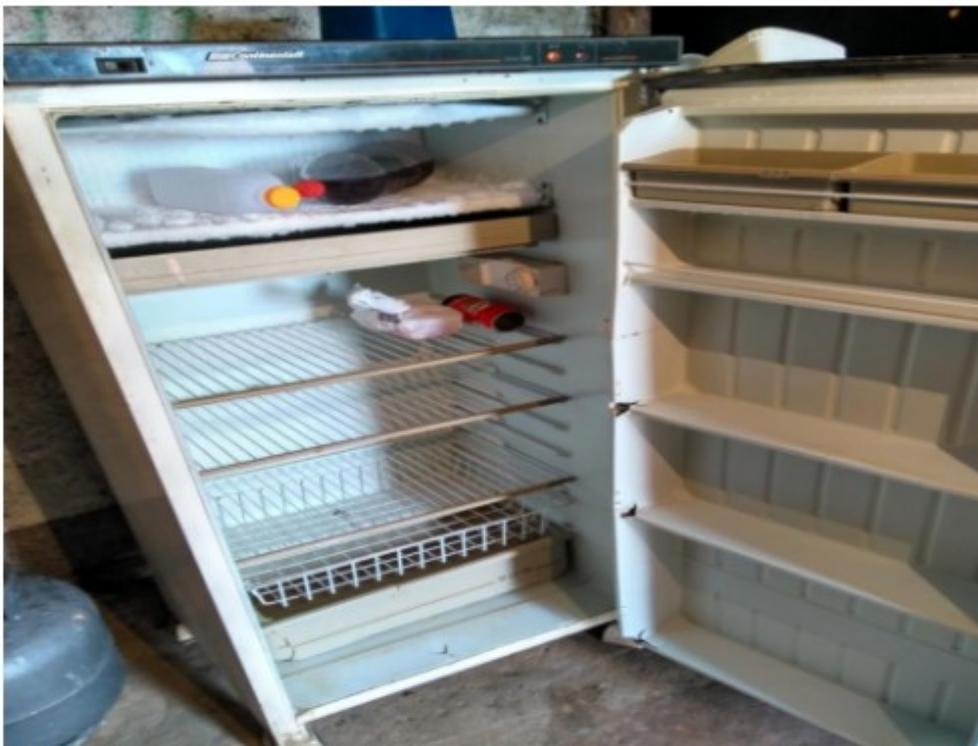
23/11/2017 - Geladeira utilizada pelos trabalhadores, vazia, presente no único cômodo do alojamento. Endereço: [REDACTED]

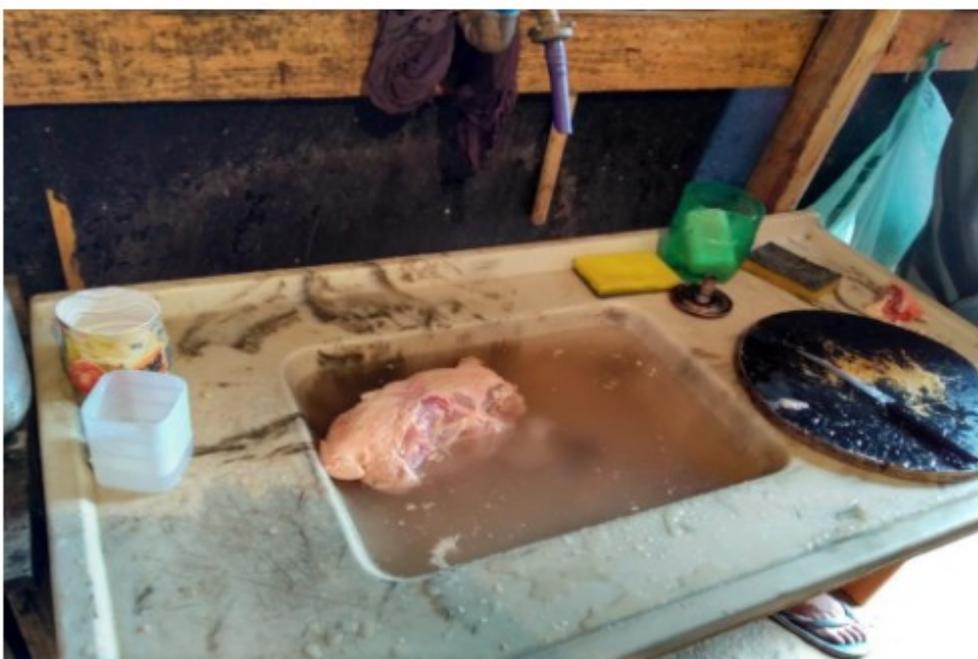
23/11/2017 - Pia de cozinha onde os trabalhadores preparavam suas refeições, dentro do único cômodo do alojamento. Frango que era preparado no momento da ocorrência da inspeção, sem nenhuma higiene. O frango havia sido comprado pelos próprios trabalhadores, após se haverem cotizado para isso, depois de alguns dias sem alimentação, que não era fornecida pelo empregador. Endereço: [REDACTED]

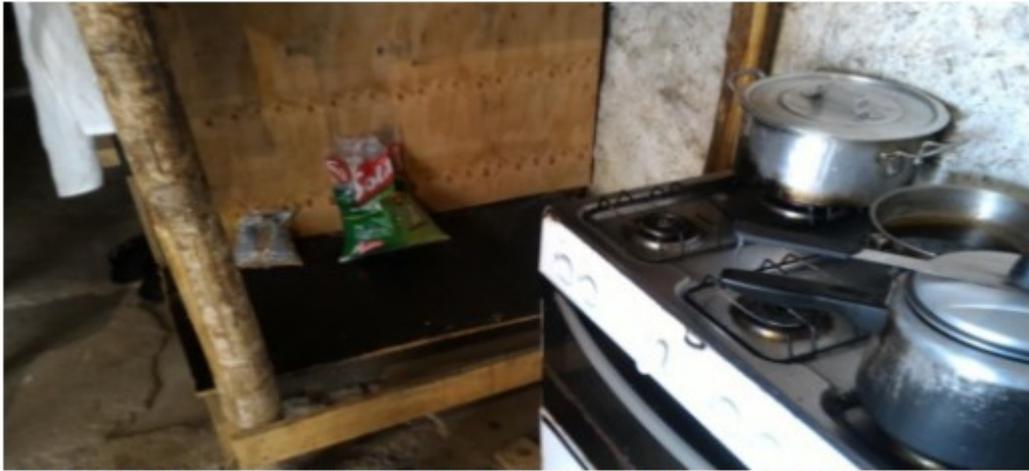
23/11/2017 - Sacos de arroz e feijão depositados no ambiente, por não haver local adequado para guarda de alimentos. Endereço: [REDAZIDA]

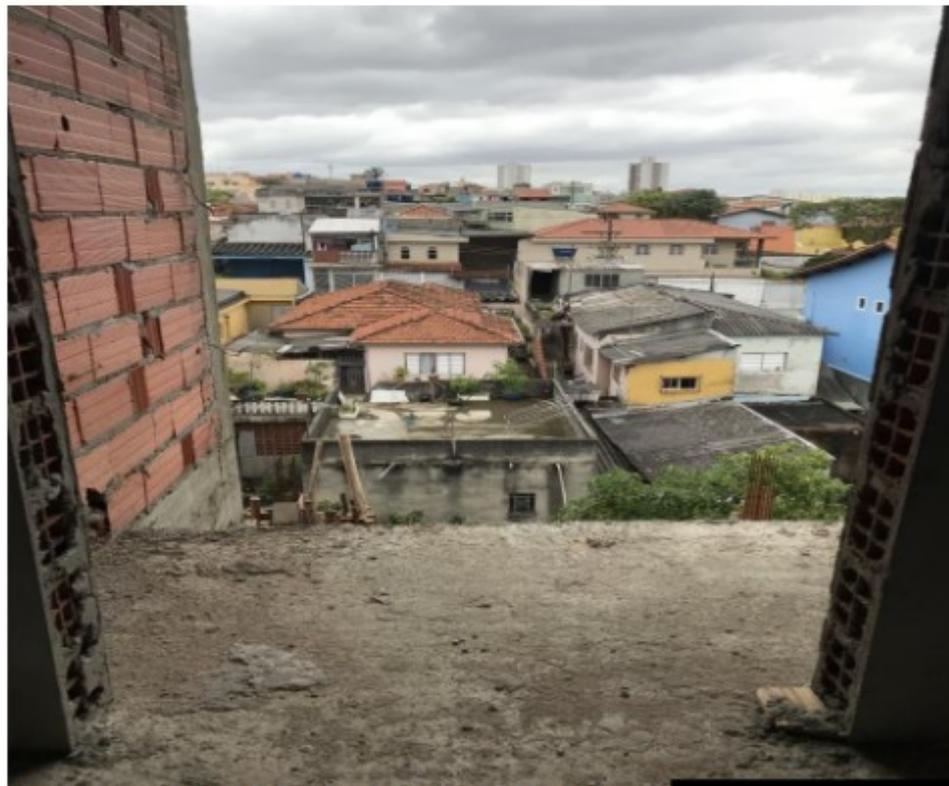
A existência de Risco Grave e Iminente à Saúde e Segurança dos trabalhadores também foi constatada no CANTEIRO DE OBRAS, o qual foi embargado pela equipe de Auditores Fiscais do Trabalho (Termo de Embargo nos anexos). No local, foram constatados: fiações elétricas com partes vivas expostas, o que constituía risco de curto-circuito e choques elétricos; ausência extintores de incêndio; pontas de vergalhões verticais desprotegidas, desde o subsolo até o terceiro piso; rampa que dava acesso do canteiro de obras ao alojamento dos trabalhadores, e vice-versa, a qual era utilizada para a passagem de pessoas e transporte de materiais, construída de maneira totalmente improvisada, sem corrimão e sem rodapé, expondo os trabalhadores a risco de quedas; locais com risco de quedas de trabalhadores e projeção de materiais, desde o primeiro piso até a laje do terceiro piso, sem proteções coletivas instaladas; vãos de acesso às caixas dos elevadores, nos pisos superiores, não tinham fechamento, expondo os trabalhadores ao risco de quedas.

23/11/2017 - Canteiro de obra. Vão livre sem guarda-corpo. Endereço: [REDAZIDA]

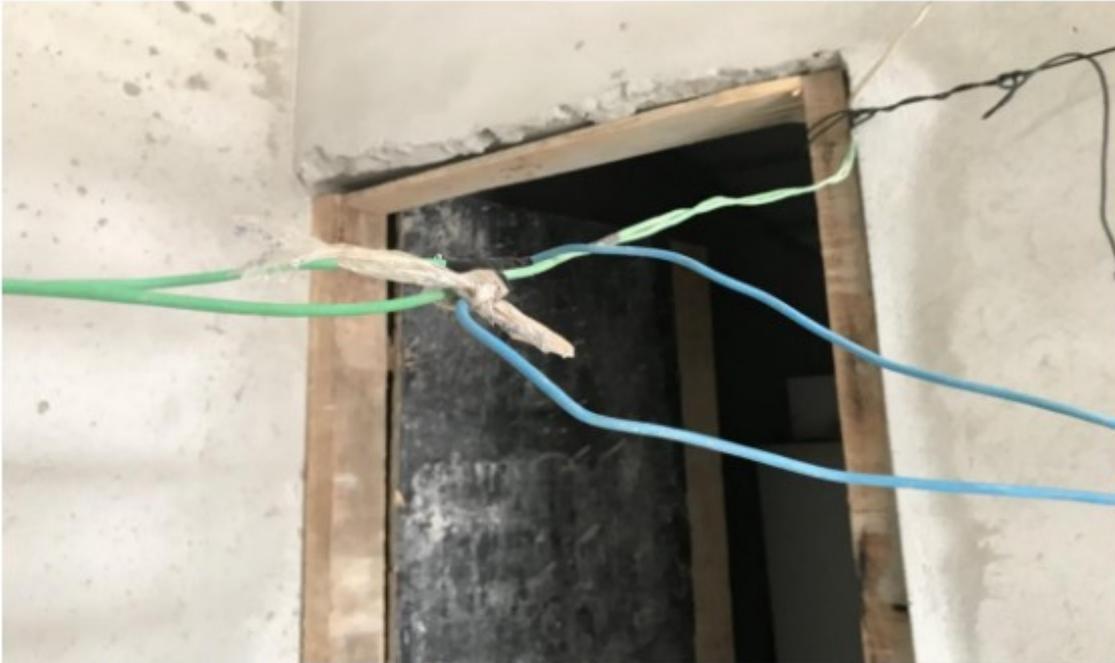
23/11/2017 - Canteiro de obra. Instalações elétricas improvisadas. Endereço: [REDACTED]

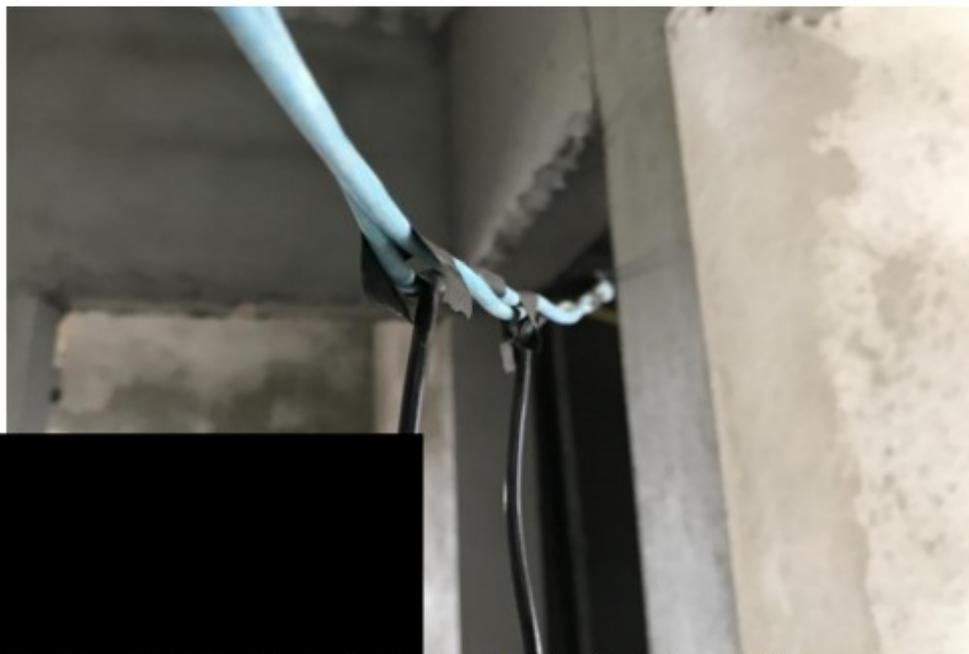
23/11/2017 - Canteiro de obra. Instalações elétricas improvisadas. Endereço: Av [REDACTED]

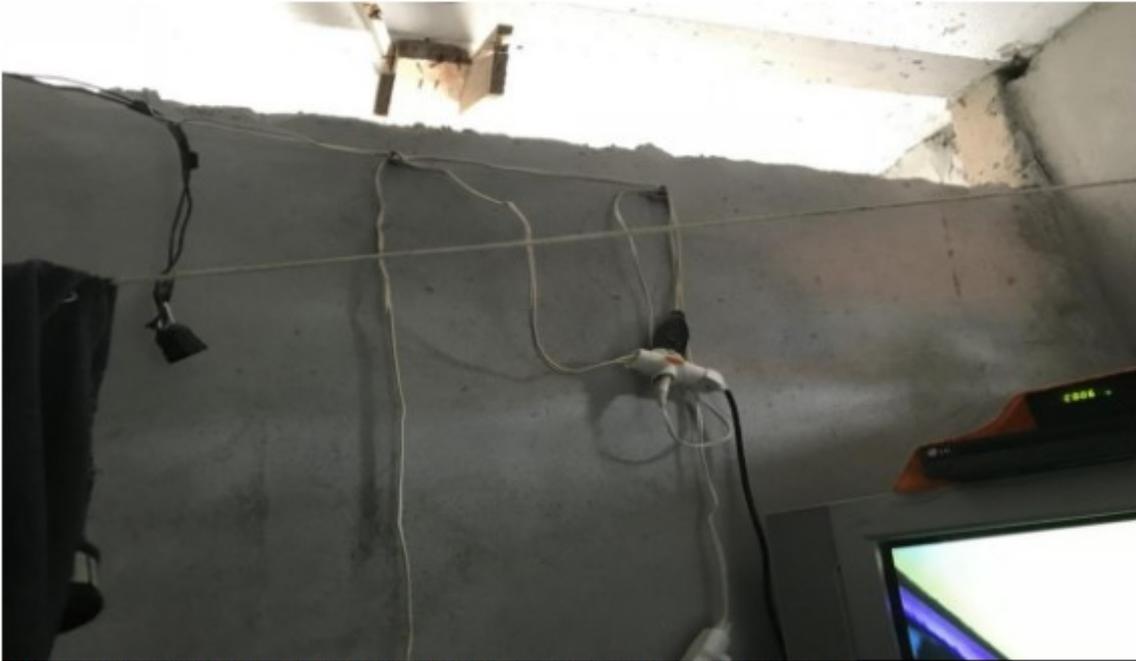
23/11/2017 - Canteiro de obra. Instalações elétricas improvisadas. Endereço: A [REDACTED]

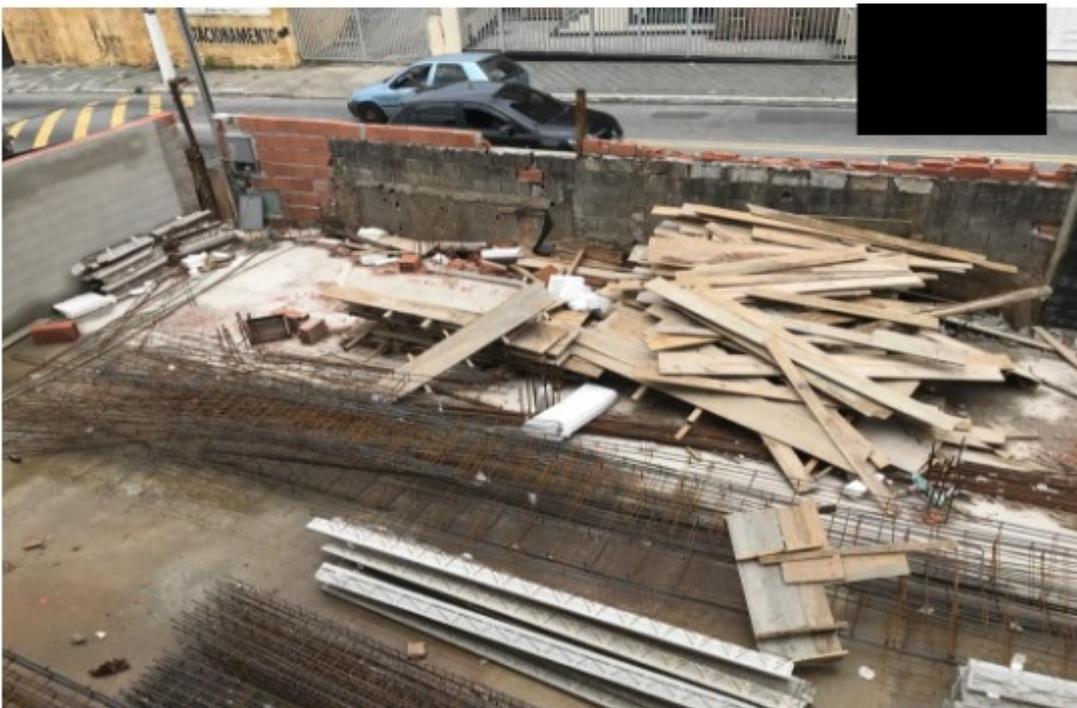
Além disso, não havia organização no canteiro, e os restos e as sobras de material provenientes de fases prévias da obra ficavam espalhados no local, o que dificultou até mesmo o deslocamento da equipe de fiscalização durante a inspeção. Havia restos de madeira, algumas com pregos, vergalhões, muito entulho e material de construção espalhados no terreno imediatamente contíguo ao da construção, o qual também fazia parte do canteiro de obras. Vale ressaltar que, no momento da realização da inspeção "in loco", muitos dos trabalhadores não estavam com uniforme de trabalho, e alguns utilizavam roupas rasgadas e botas de EPI bem deterioradas.

23/11/2017 - Canteiro de obra. Restos de materiais, desorganização na obra, vergalhões desprotegidos e tábuas com pregos. Endereço: [REDACTED]

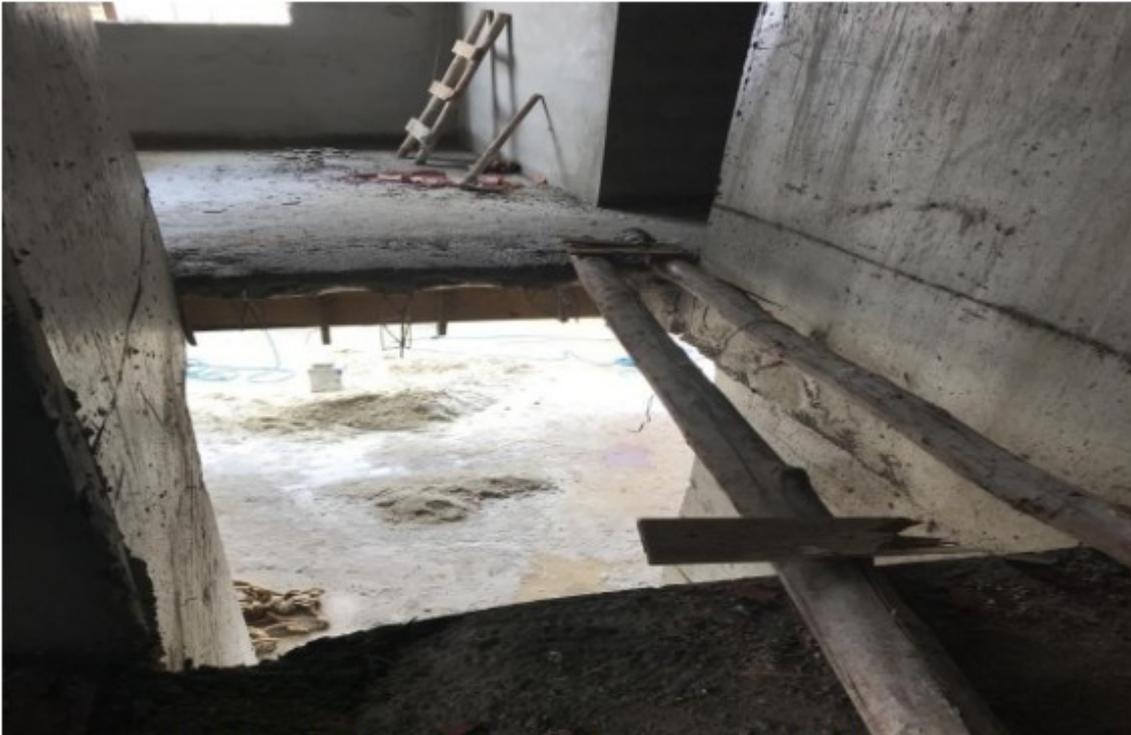
23/11/2017 - Canteiro de obra. Abertura de piso (caixa de elevador sem fechamento), no 2º pavimento, sem proteção. Endereço: [REDACTED]
