RELATÓRIO DE FISCALIZAÇÃO

CONSTRUTORA PHV LTDA

OBRA DO EDIFÍCIO TRADEMARK

PERÍODO 07/04/2017 A 11/05/2017

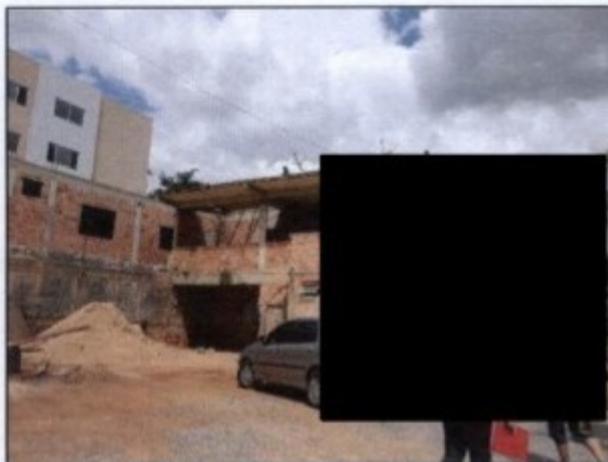
Fachada do alojamento, situado no pavimento superior (o imóvel no térreo era ocupado por terceiros)

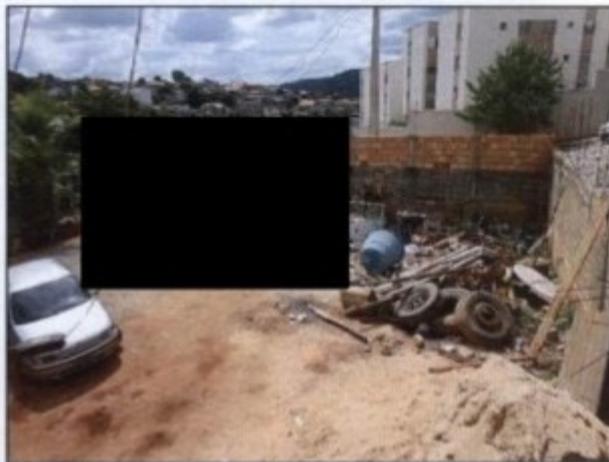
Perspectiva da varanda do alojamento, mostrando o acúmulo de entulhos no terreno.

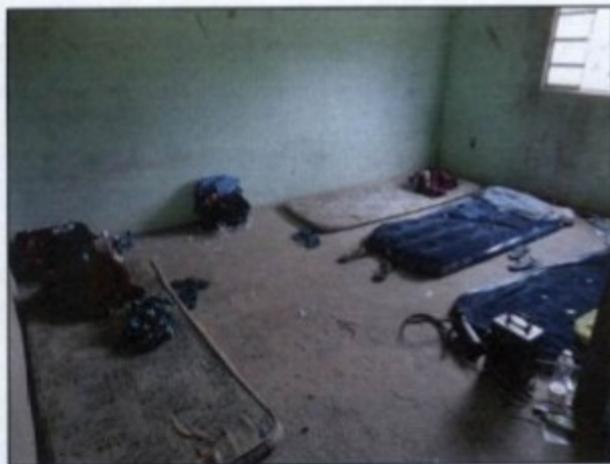
Em primeiro lugar, absolutamente nenhuma cama havia sido disponibilizada aos trabalhadores. Nessa situação, eles estavam dormindo diretamente no piso de cimento grosso da casa. E, ainda mais grave, sem qualquer colchão. Pois, embora a empresa interposta tivesse fornecido aos trabalhadores colchões infláveis, estes haviam já furado, de modo que os alojados dormiam, de fato, sobre uma mera lona. Dois deles chegaram a conseguir espumas com vizinhos, mas essas eram de baixíssima qualidade (pequena espessura e pouca densidade), já estando completamente deformadas. De modo que os trabalhadores, de fato, estavam dormindo praticamente no chão, sem quaisquer condições minimamente aceitáveis de conforto e higiene. Alguns chegaram a relatar, espontaneamente, dificuldade para dormir em tais condições.

Quarto da casa, em precário estado de limpeza, onde dormiam quatro trabalhadores no chão.

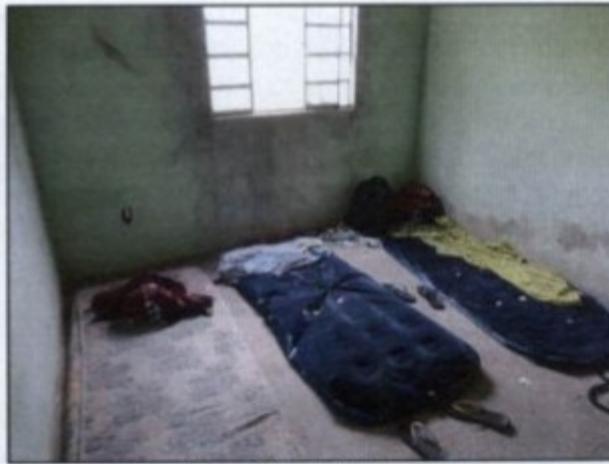
Detalhe da espuma velha e colchões infláveis furados

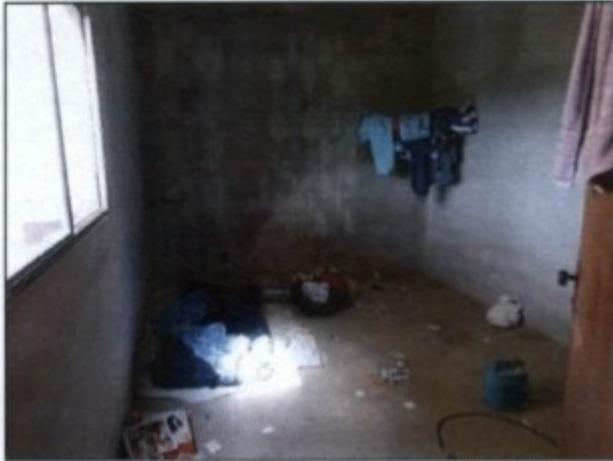
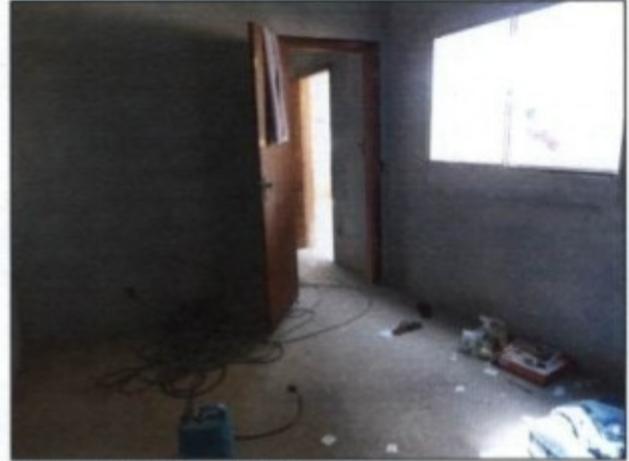
Quarto, em precário estado de limpeza e com infiltração na parede, onde dormia um trabalhador no chão, em colchão inflável furado.

Outra perspectiva do mesmo quarto.

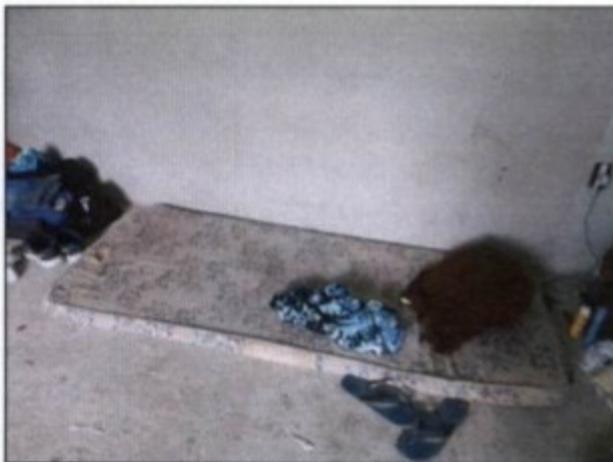
As poucas roupas de cama que existiam haviam sido adquiridas pelos próprios alojados, vale dizer, com seus próprios recursos financeiros. Na verdade, eles nem sequer tinham todas as roupas de camas necessárias, mas apenas um mero lençol ou um cobertor sobre cada espuma ou colchão inflável furado. O empregador (tampouco a empresa ilícitamente interposta) não havia lhes fornecido absolutamente qualquer roupa de cama (lençol, fronha, travesseiro ou cobertor).

Detalhe da espuma velha e das poucas roupas de cama.

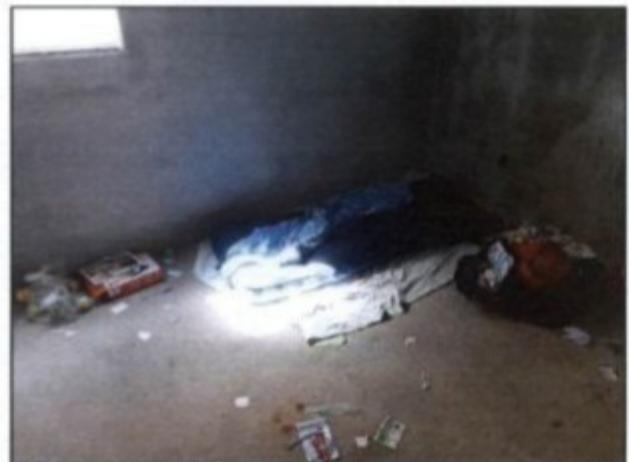
Detalhe do colchão inflável furado e da colocação de pertences no chão.

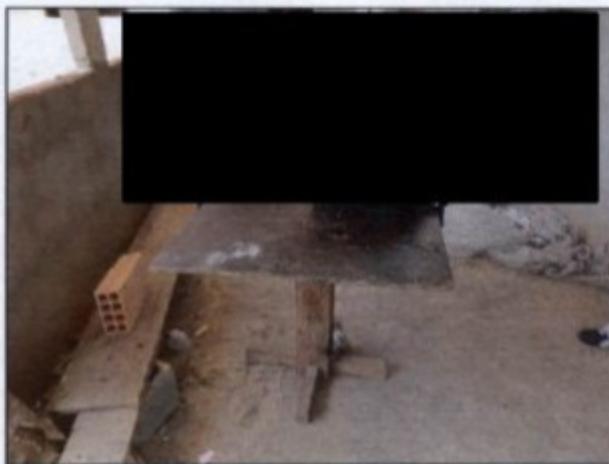
Tampouco havia na casa quaisquer mesas e assentos para a tomada de refeições. Nessa situação, para fazer os jantares e refeições aos fins de semana (fornecidos por um estabelecimento próximo do alojamento), restava aos trabalhadores "comer no chão", isto é, assentar-se no piso de concreto da casa, nas espumas em que dormiam (colocadas diretamente no chão) ou numa tábua apoiada sobre dois blocos de concreto no chão da varanda e apoiar o "marmite" em uma das mãos, sem condições sequer minimamente adequadas de conforto e de higiene. Registre-se que havia na varanda da casa uma pequena "mesa" rústica (com cerca de 60cm por 60cm) feita com materiais de obra (constituída meramente por um pedaço de chapa de "madeirite" pregada em uma base de madeira), que servia de bancada, não dispondo sequer de assentos.

Varanda da casa, usada para tomada de refeições.

Detalhe da mesma varanda, com a bancada de "madeirite" e o banco de tábua sobre blocos de concreto.

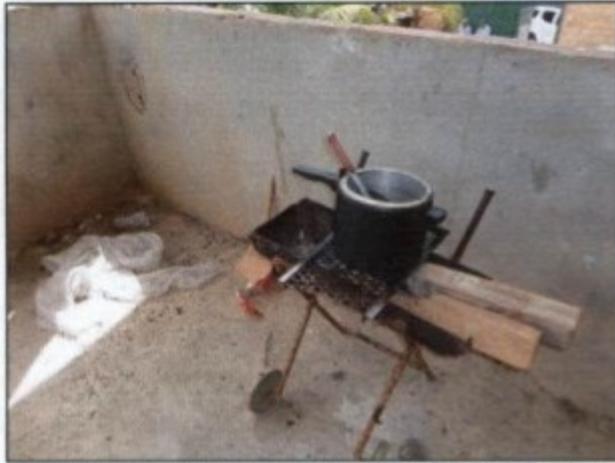
Churrasqueira improvisada como fogão para cozimento de mandioca doada por vizinhos quando os trabalhadores passaram fome.

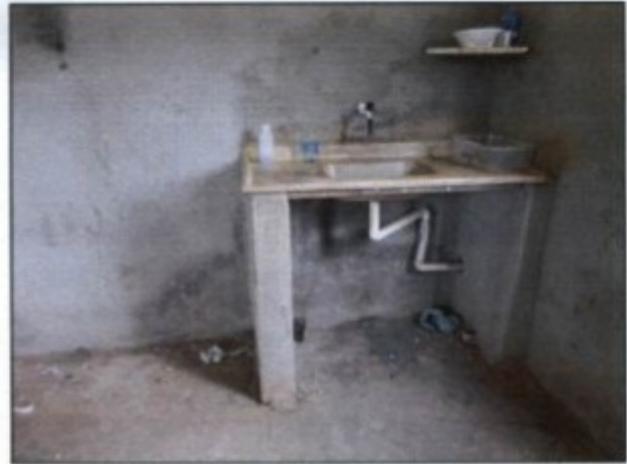
Outra importante irregularidade verificada nas áreas de vivência, com repercussões especialmente na saúde dos trabalhadores, era a inexistência de qualquer bebedouro ou equipamento similar, para proporcionar aos trabalhadores água seguramente potável, fresca e em condições higiênicas, conforme exigido em norma. O descumprimento, pelo empregador, de tal obrigação, levava os trabalhadores a coletar a água de beber da torneira da pia e consumi-la diretamente, sem que fosse submetida a qualquer processo de filtragem ou purificação (e tampouco de refrigeração), medida especialmente importante em face da possibilidade de contaminações no sistema de tubulação ou decorrentes da má conservação e falta de limpeza da caixa d'água. Cabe registrar que o acesso à água de beber potável e farta era de especial importância para a preservação da saúde desses obreiros, haja vista que desenvolviam suas atividades a céu aberto (sobre andaime instalado na fachada) e com exigência de esforços físicos. Ademais, deve-se ter em conta que o consumo de água não potável pode propiciar a ocorrência de doenças infectocontagiosas e parasitárias, uma vez que pode servir de veículo para diversos agentes patogênicos.

Pia da casa, de onde a água de beber era retirada e consumida sem qualquer filtragem ou purificação.

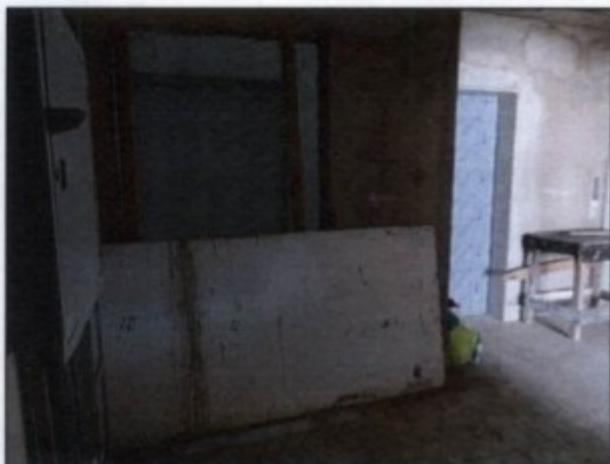
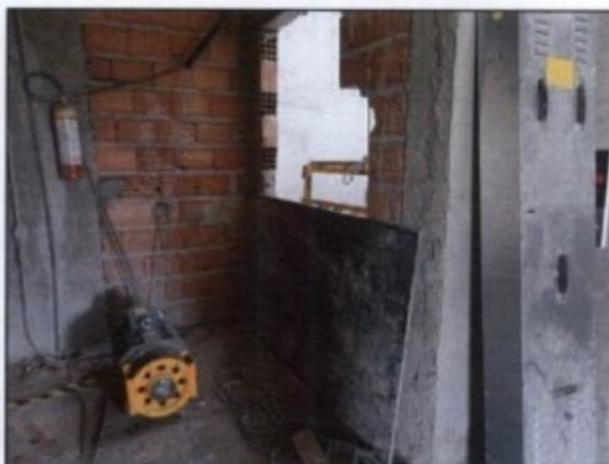
Entre o terceiro e o oitavo pavimentos, os vãos de acesso à caixa de um dos elevadores encontravam-se desprotegidos. Em cada pavimento, o vão estava meramente tampado por uma chapa de "madeirite" encostada às paredes, sem qualquer fixação, e, portanto, incapaz de oferecer efetiva segurança contra quedas.

Vão de elevador com chapa de "madeirite" meramente apoiada

Mesma situação em outro andar

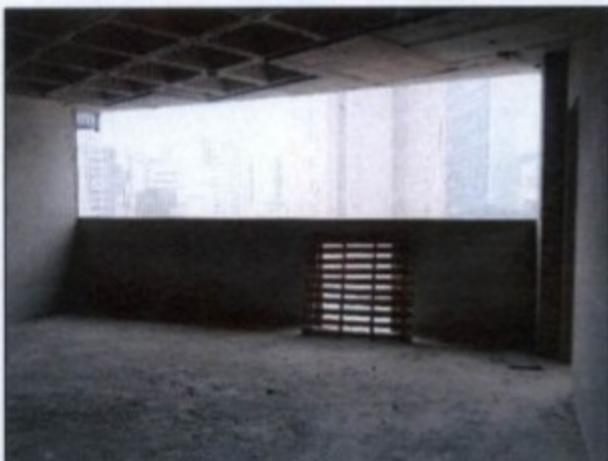
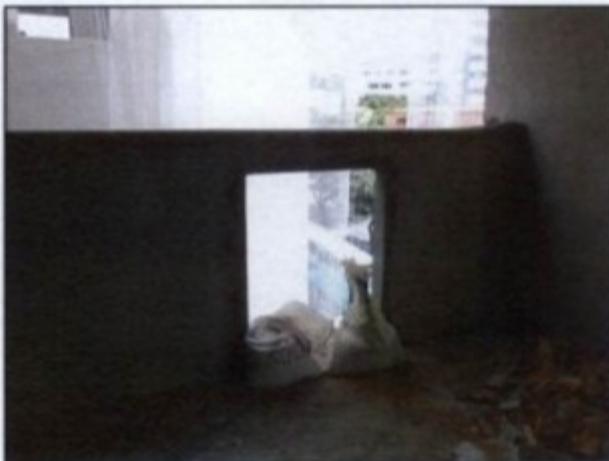
Foi verificada, em diversos cômodos de vários pavimentos - a exemplo do 5º, 6º, 7º e 8º -, a existência de aberturas nas paredes a partir do piso, com quase um metro quadrado (a serem utilizados, segundo nos foi informado, para o sistema de ar condicionado), sem proteção adequada contra queda de trabalhadores e projeção de materiais. Em tais aberturas, havia tão somente chapas de "madeirite" ou, em alguns casos, estrados de madeira, meramente encostados às paredes, sem qualquer fixação, e, portanto, incapazes de oferecer efetiva proteção.

Abertura na parede sem fechamento adequado (sem fixação)

Mesma situação.

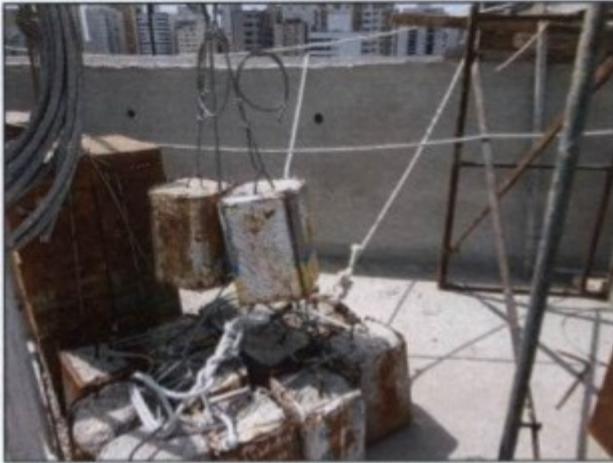
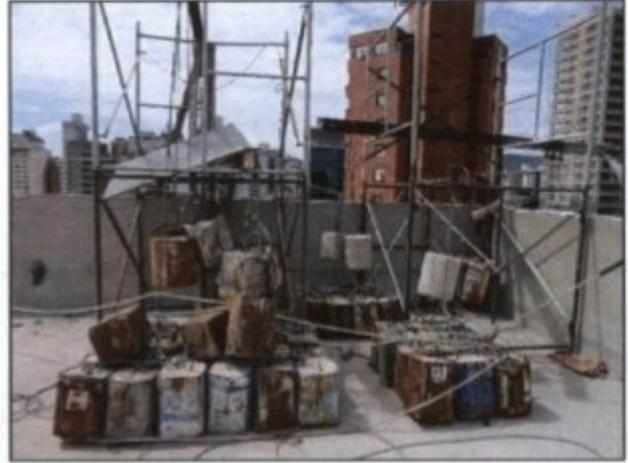
Os cabos-guia utilizados pelos trabalhadores que laboravam nos andaimes suspensos estavam fixados às próprias estruturas de fixação dos andaimes, amarrados aos conjuntos de contrapesos.

Cabos-guia dos cintos de segurança tipo paraquedista amarrados na estrutura de fixação dos andaimes.

Mesma situação.

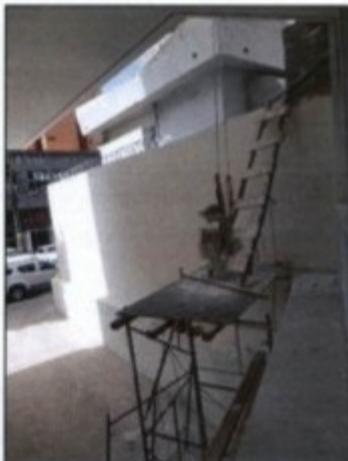
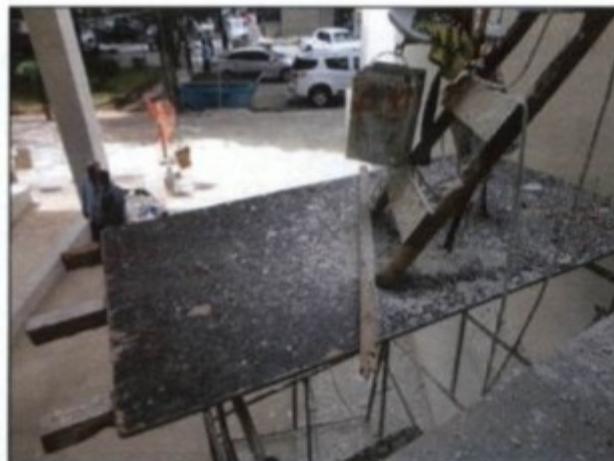
Foi verificada, no pavimento térreo, a utilização de uma escada de mão rústica (construída com pregos, toras e ripas de madeira) em situação absolutamente improvisada, irregular e insegura. A escada em questão tinha, aproximadamente, dois metros de extensão e havia sido colocada a cerca de três metros de altura do piso, sobre uma chapa de "madeirite" (de 2 metros quadrados) apoiada na estrutura de um andaime tubular – condição que expunha o trabalhador a grave risco de queda.

Escada de mão instalada sobre andaime

Detalhe do piso de trabalho do mesmo andaime com a escada apoiada

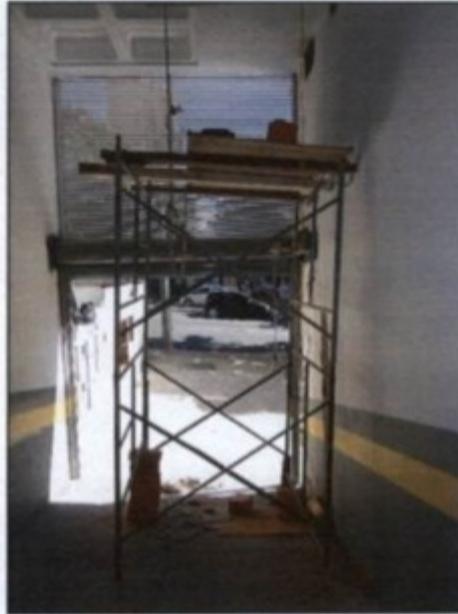
Na rampa de acesso à garagem da edificação, foi encontrado um andaime do tipo simplesmente apoiado de estrutura metálica tubular que estava sendo utilizado para fazer o arremate com massa de cimento em um buraco na parede. Ocorre que, nada obstante tivesse três metros de altura, o andaime não dispunha de nenhum guarda-corpo e tinha piso com forração incompleta, irregularidades que expunham o trabalhador a risco de queda.

Andaime montado na rampa da garagem sem guarda-corpo e com piso incompleto

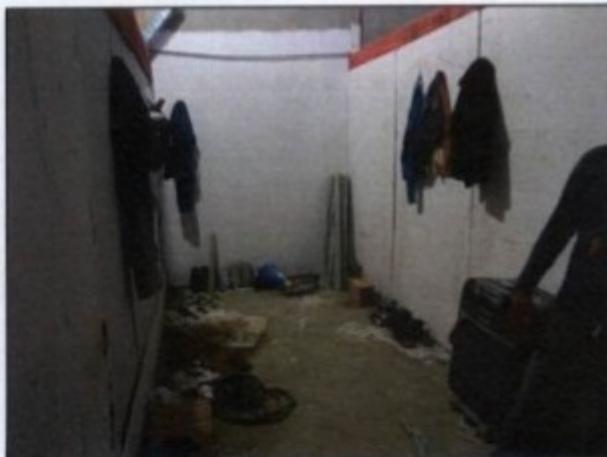
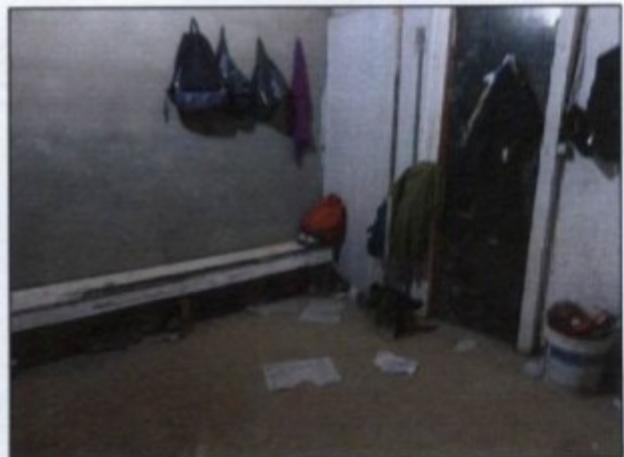
Os vestiários encontravam-se em precário estado de higiene e limpeza, com muita poeira depositada sobre os pisos e algum lixo espalhado pelo chão (como copos descartáveis e folhas de jornal), tudo evidenciando a falta de varrição periódica. Em alguns bancos rústicos (fabricados com madeira reaproveitada da obra), era possível visualizar facilmente os resíduos de cimento em suas superfícies e, em outros, uma camada de poeira acumulada.

Vestiário em precário estado de higiene e limpeza

Mesma situação em outro vestiário da obra
