RELATÓRIO DE FISCALIZAÇÃO

**GARIMPO DO LOURENÇO
FRETE DE LAVRA DA EMPRESA FRÉDERICO SENNA
PROCESSAMENTO DE DADOS LTDA.**

PERÍODO: 27 DE NOVEMBRO A 08 DE DEZEMBRO DE 2017

LOCAL: CALÇOENE-AP

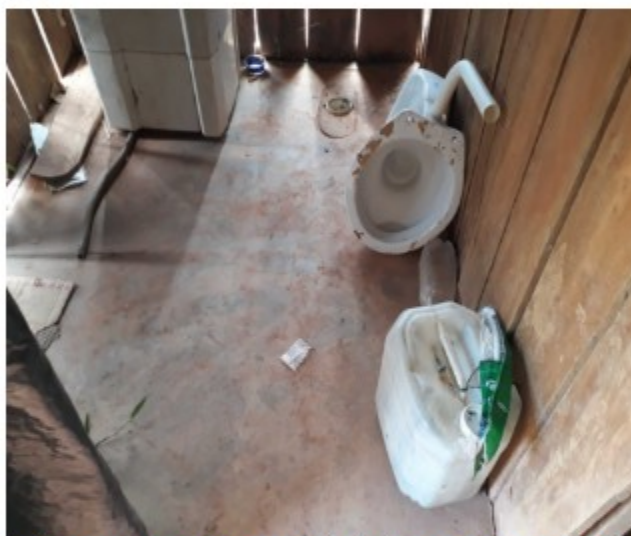
Dentro deste local não foram identificadas instalações sanitárias, quer no interior do alojamento, quer na sua parte externa. Havia apenas um cômodo pequeno que continha em seu interior um vaso sanitário e um chuveiro, porém o primeiro não estava instalado, e o segundo, embora estivesse disposto na parte superior rente ao teto, não era ligado a qualquer encanação de água.

Local onde estava o vaso sanitário sem estar instalado.

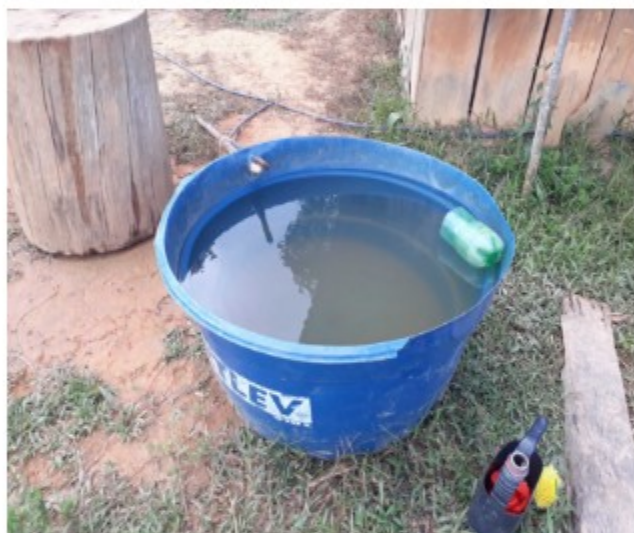
Segundo informações do encarregado [REDACTED] (conhecido como [REDACTED] ou Piauí da Noca), a água utilizada pelos trabalhadores era proveniente de uma mina que havia nas proximidades do garimpo e era armazenada em garrações de 20 litros mantidos no interior do alojamento. Parte da água era direcionada a uma caixa de polietileno que ficava no chão e aos fundos do alojamento, mantida sem tampa, a qual era utilizada, sem passar por quaisquer tratamentos, para o banho dos trabalhadores (ao ar livre, uma vez que não havia instalações sanitárias) e para lavagem de roupas de trabalho. Por ser mantida parada e em recipiente sem tampa, a água apresentava-se imunda, repleta de detritos e sedimentos.

Como a mina de onde a água era extraída ficava ao ar livre, ela estava sujeita à contaminação pela percolação no lençol freático de substâncias oriundas do escoamento de águas pluviais, da decomposição de folhas e outros detritos (fonte de coliformes totais) e de fezes de animais silvestre e domésticos (fonte de coliformes fecais e outras bactérias, como *Escherichia coli*). Por ser captada diretamente do

manancial e utilizada sem nenhum tratamento físico-químico (inclusive sem cloração), assim como por apresentar sujidades visíveis, turbidez acentuada e coloração escura, a água afastava-se do padrão mínimo de potabilidade exigido pela legislação.

Local de armazenamento de água proveniente da mina.

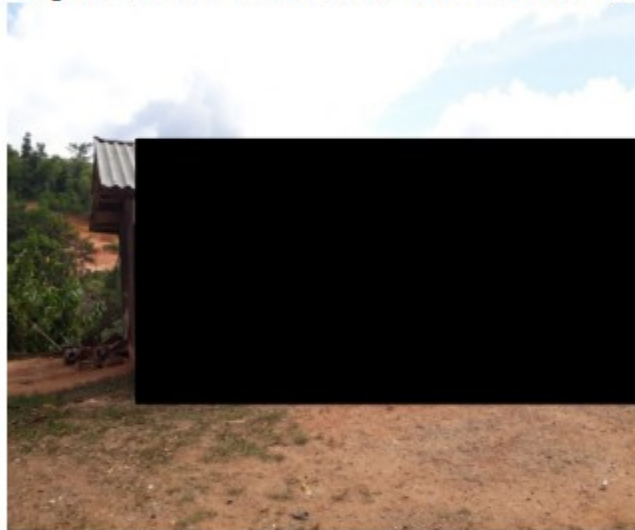
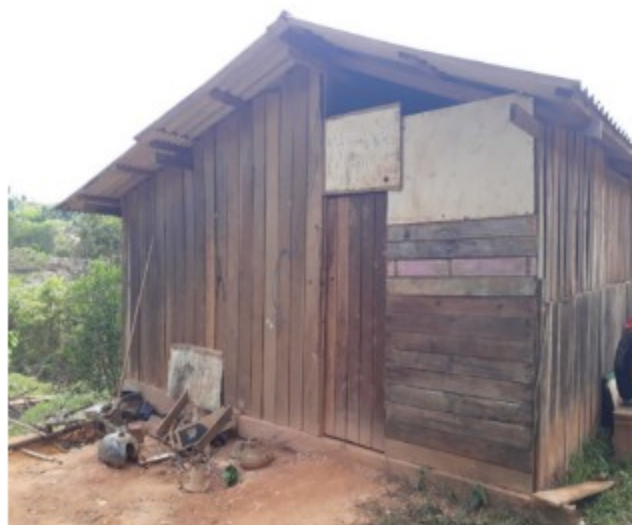
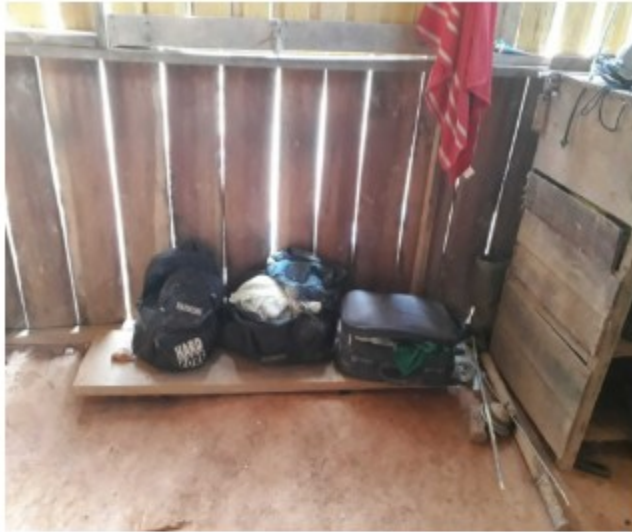
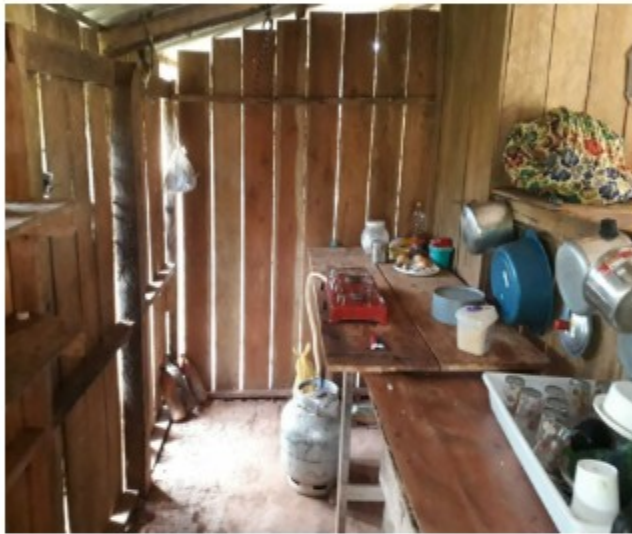
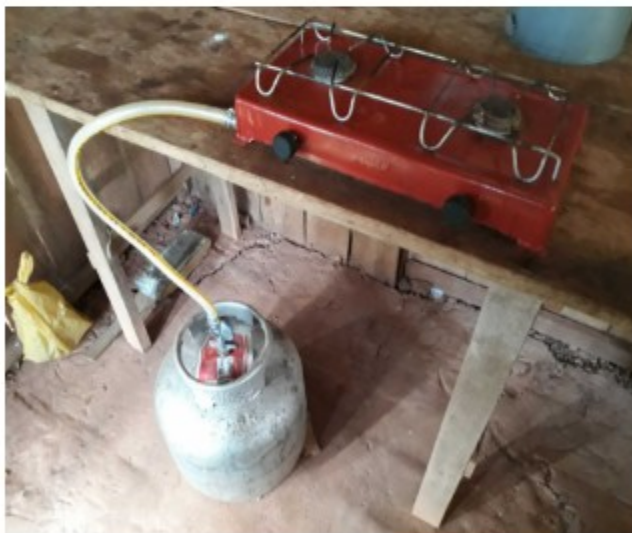
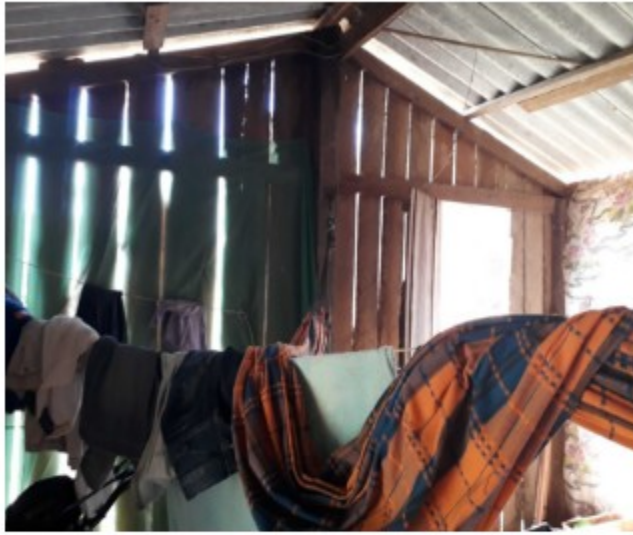
Os trabalhadores alojados consumiam todas as refeições diárias no alojamento, contudo, o mesmo não possuía local adequado para a tomada das refeições. Apenas duas mesas rústicas de madeira foram encontradas no interior da edificação, sendo que uma estava sendo utilizada na cozinha, sobre a qual havia mantimentos e temperos (farinha, café, óleo de soja, sal, cebola, alho etc) e um fogão a gás de duas bocas, e a outra ficava no cômodo maior, também com objetos em cima (duas caixas de isopor grandes e um capacete). Dessa forma, nos momentos das refeições os empregados eram obrigados a sentar em dois bancos de madeira improvisados que ficavam no exterior da casa, ou nas próprias redes onde dormiam, segurando os pratos ou vasilhames de comida com uma das mãos. O próprio barraco não oferecia condições de higiene: o piso do alojamento era de terra batida e as paredes (rústicas, com frestas e sem pintura) não obedeciam aos parâmetros previstos

na NR-24. Não havia lavatórios, fato que dificultava a adequada higienização das mãos antes do consumo de alimentos, sobretudo depois da evacuação, contribuindo para eventual adoecimento do trabalhador causado por doenças de transmissão oro-fecal. O alojamento não possuía instalações sanitárias, sendo que os trabalhadores realizavam suas necessidades de excreção no mato, no entorno de seus locais de pernoite ou de seus locais de trabalho. Com isso, essas fezes, que ao invés de terem destinação correta em fossa ou sistema de esgoto, permaneciam no entorno do local de pernoite e de tomada de refeição dos trabalhadores, contribuindo para a sujeira do local, podendo atrair insetos transmissores de doenças. Outro aspecto importante a ressaltar é a ausência de recipientes para a coleta de lixo e de sobras de alimentos, o que comprometia ainda mais a higiene e a organização do local, com lixo espalhado no chão do alojamento e no seu entorno, propiciando, também, a proliferação de insetos e de microrganismos patogênicos. As situações narradas impossibilitavam a existência do mínimo conforto, higiene e limpeza aos empregados nos horários de tomada das refeições.

O piso do local de preparo das refeições era o mesmo do restante do alojamento, ou seja, terra batida, contrariando o disposto na NR-24, que dispõe: "os pisos deverão ser impermeáveis, laváveis e de acabamento liso, inclinados para os ralos de escoamento providos de sifões hidráulicos".

As paredes da cozinha, como do restante da edificação, eram de tábuas rústicas de madeira sem mata juntas, contendo frestas com cerca de dois centímetros de largura, que possibilitavam a entrada de poeira, insetos e pequenos animais. Além disso, por serem de madeira bruta (não trabalhada, não polida) e sem revestimento, acumulavam sujeira e teias de aranha.

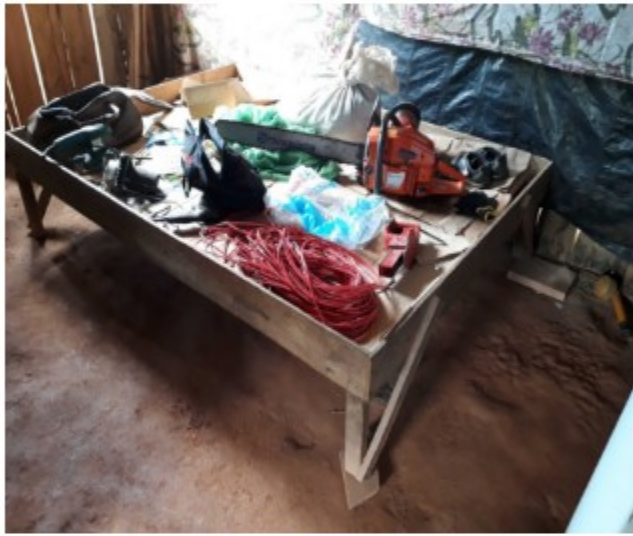
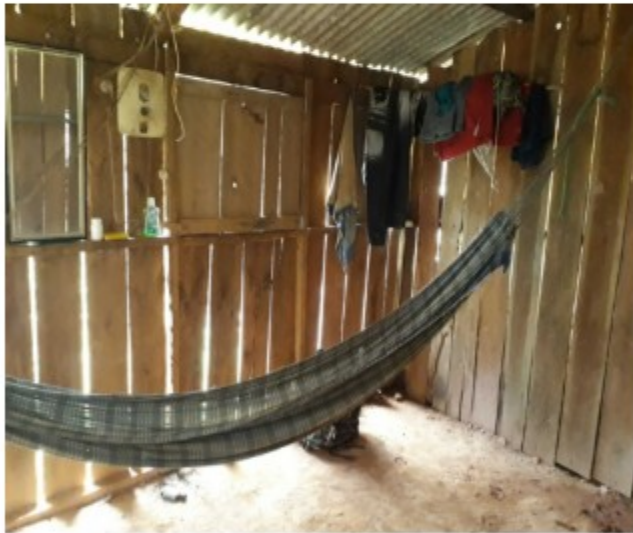
A inadequação do piso do local de preparo das refeições acarreta riscos de contaminação dos alimentos por agentes biológicos contidos na poeira que levantava do chão, ou que era conduzida ao interior do alojamento pelos ventos, haja vista que as paredes da edificação eram de tábuas rústicas que possuíam frestas. Assim, o local disponibilizado aos empregados para o preparo de alimentos não oferecia qualquer condição de higiene e limpeza, dadas as condições descritas.
