## ERRADICAÇÃO DO TRABALHO ESCRAVO RELATÓRIO DE FISCALIZAÇÃO

**AWP COSTURAS LTDA - ME**

**PERÍODO DA AÇÃO:** 22 de abril a 02 de maio de 2014

**LAUDO DE INTERDIÇÃO Nº. 35673-5/2014/007A**

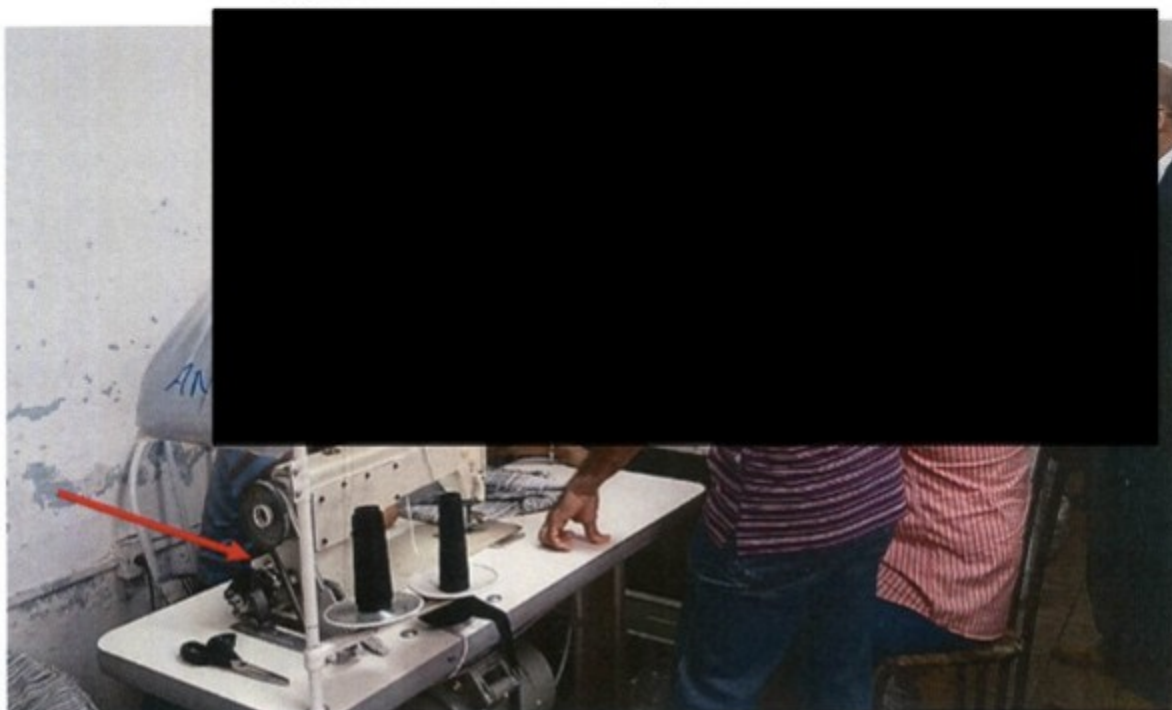
Ao inspecionarmos as instalações da oficina, constatamos que as polias e correias (componentes de transmissões de força) das máquinas utilizadas no processo de costura não eram dotadas de proteção e encontravam-se acessíveis e expostas, indo de encontro ao que dispõe o item 12.47 da Norma Regulamentadora 12 do Ministério do Trabalho e Emprego. A situação verificada ensejava riscos graves e iminentes à integridade física e saúde dos costureiros e dos demais trabalhadores que ali laboravam, podendo ocasionar acidentes de trabalho, em função do aprisionamento e captura de segmentos corporais, bem como do escalpelamento do couro cabeludo, decorrente da captura do cabelo. Diante do grave e iminente risco constatado, foi lavrado o Termo de Interdição N°. 35673-5/2014/007A, paralisando as atividades com as máquinas de costura. Citamos os seguintes trabalhadores prejudicados por esta irregularidade:

- As máquinas, utilizadas no processo de costura, possuem as transmissões de força e os componentes móveis a elas interligados, acessíveis ou expostos.

Figuras 01 e 02 – Detalhe de máquinas de costura com transmissão de força (correia) desprotegida.

- Providenciar para que as transmissões de força e os componentes móveis a elas interligados, acessíveis ou expostos, possuam proteções fixas, ou móveis com

dispositivos de intertravamento, que impeçam o acesso por todos os lados, nos termos do item 12.47 da NR-12.

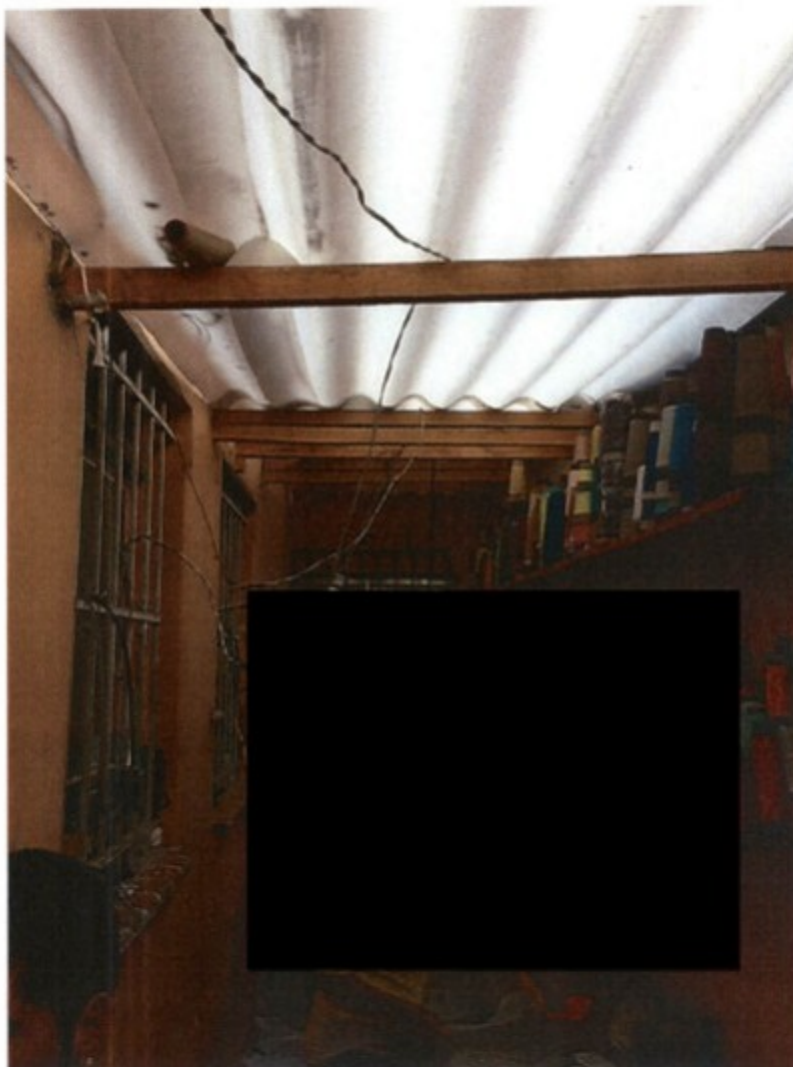
Durante a inspeção física na oficina de costura, verificou-se que foram construídas/montadas e operadas instalações elétricas que não garantem a segurança e a saúde dos trabalhadores. Foram encontradas fiações das instalações elétricas expostas, que eram distribuídas como um varal de distribuição de tomadas para a alimentação das máquinas de costura e da iluminação. Verificou-se a utilização de derivações irregulares de tomadas, por meio de dispositivo denominado "benjamin" e diversas conexões de cabos irregulares feitas por fita isolante, material não adequado para esse tipo de instalação. E ainda, verificou-se que as ligações e derivações dos fios eram feitas com "gambiarras" elétricas, ou seja, as conexões e as instalações elétricas estavam em desacordo com o que determina a norma brasileira (NBR) 5410 - instalações elétricas de baixa tensão, acarretando risco grave e iminente de incêndio. Menciona-se, ainda, o risco de acidentes decorrentes de choques elétricos, cujas consequências podem ser desde contrações musculares e fibrilação ventricular até graves queimaduras e parada cardíaca.

- As instalações elétricas existentes no local de trabalho estão montadas e operadas de forma a não garantir a segurança e a saúde dos trabalhadores e dos usuários, infringindo, desta maneira, o item 10.4.1 da NR-10.

Figura 03 – Detalhe das instalações elétricas em situação irregular. Risco grave e iminente de choque elétrico e incêndio.

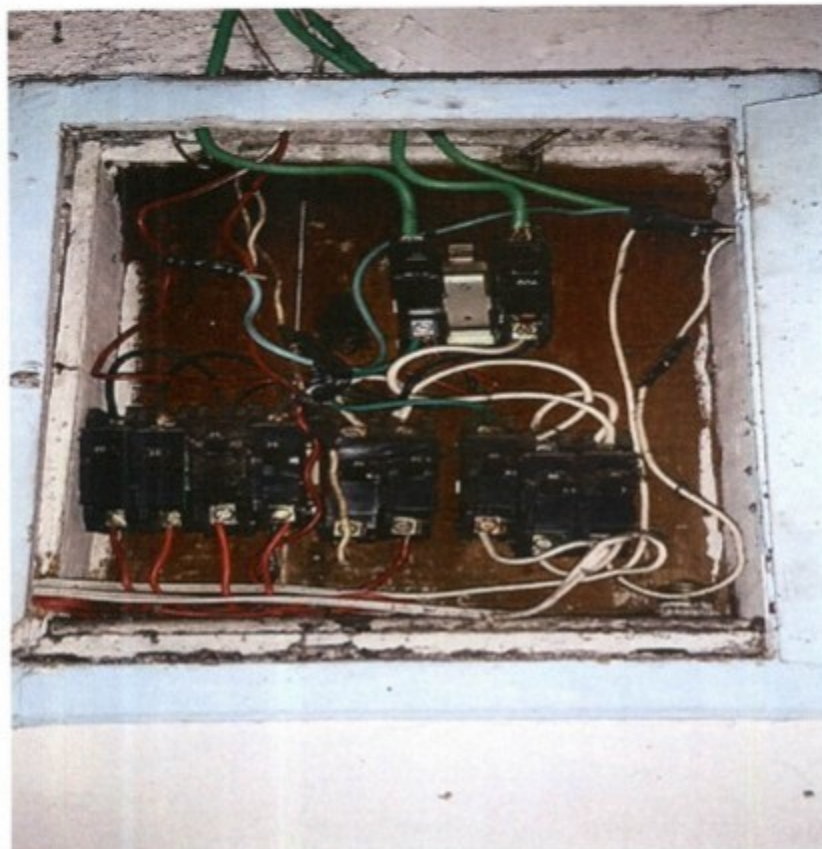
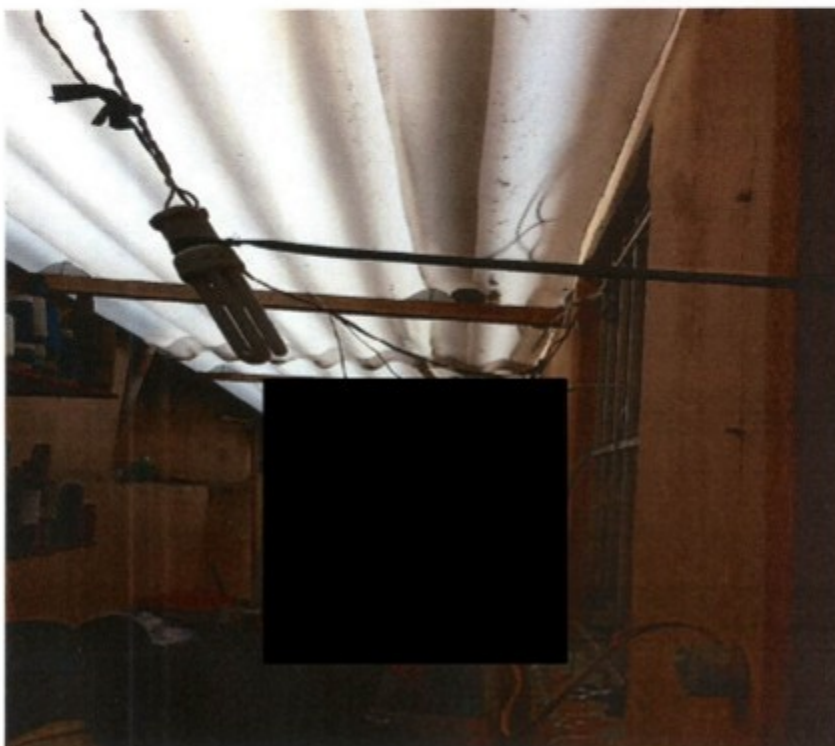
Figura 04 e 05 – Detalhe das instalações elétricas em situação irregular. Risco grave e iminente de choque elétrico e incêndio.
