RELATÓRIO DE FISCALIZAÇÃO

FAZENDA GLÓRIA
CEI 50.005.20688/87

PERÍODO
04/08/2020 à 26/08/2020

LOCAL: Zona Rural de Bambuí/MG
ATIVIDADE: CRIAÇÃO DE BOVINOS PARA LEITE
CNAE: 0151-2/02

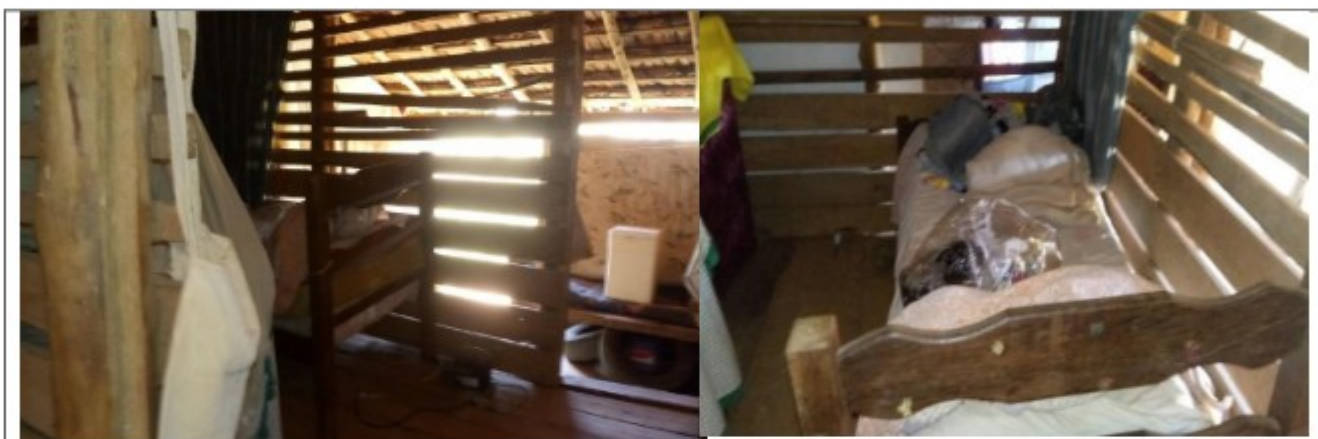
O piso foi confeccionado com cimento, salvo no meio da edificação, onde o paiol inicial era mantido como quarto, com uma cama, sobre tablado de madeira e rodeado de tábuas de madeira, abaixo do qual, com acesso por todos os lados ao interior da edificação, o chão ainda era de terra batida, mantendo maior umidade neste local e facilitando o acesso de animais ao interior da edificação, inclusive ratos e sapos, estes em grande número quando da ocorrência de chuvas. Ressalte-se que o piso já apresentava trincas, demonstrando ausência de resistência.

Figura 1: Estrutura do antigo paiol utilizado como quarto.

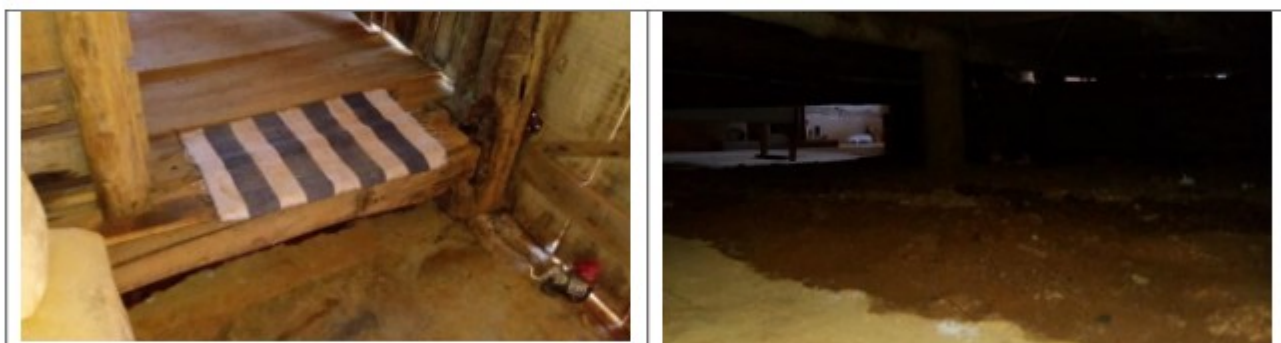
Figura 2 : tablado de madeira do antigo paiol e parte embaixo do tablado

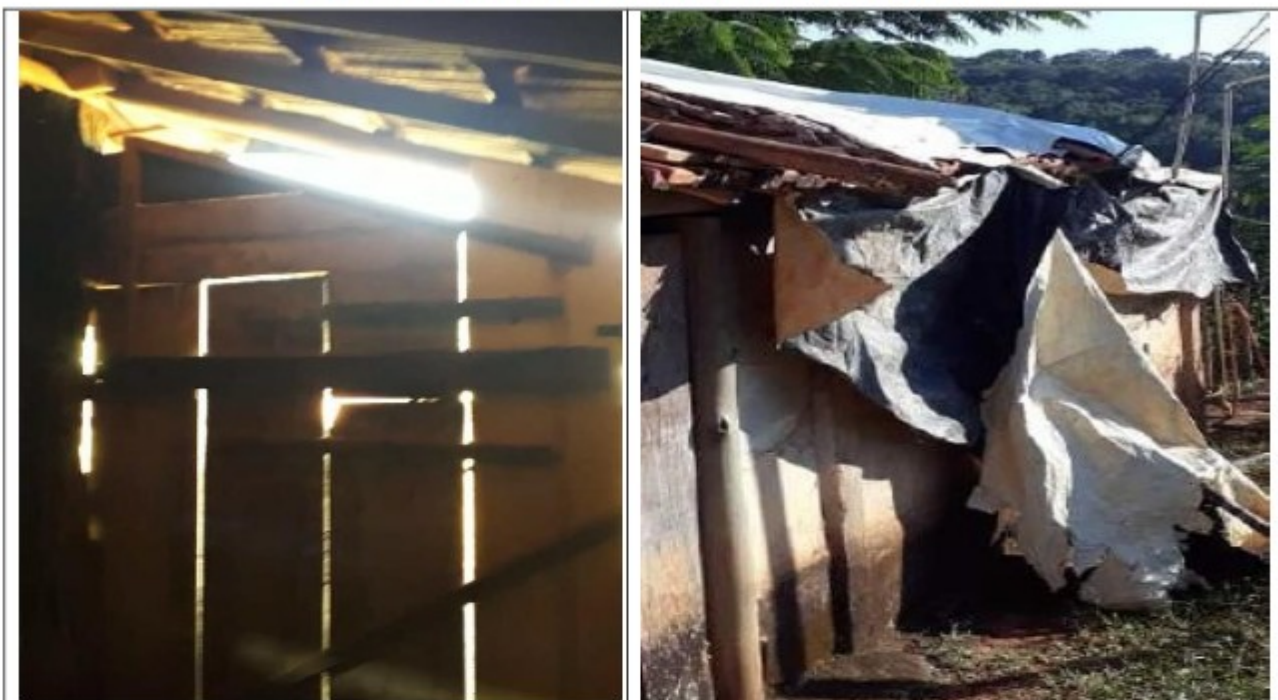
A cobertura da edificação foi realizada com gradeamento de madeira e telhas de barro, ocorre que de forma também improvisada, permitindo a passagem de água quando da ocorrência de chuvas, forçando a utilização de lonas sobre todo telhado, o que ainda assim não garantia proteção contra chuvas. Todas as beiradas da cobertura possuíam afastamento da última placa pré moldada, mantendo frestas que não garantiam proteção contra intempéries, além de facilitar o ingresso de animais, sendo o mais recorrente por estas frestas, morcegos.

Em alguns locais das faces da edificação, aparentemente foram colocados um número menor de placas pré moldadas para servirem como aberturas para ventilação, sendo estas preenchidas com lona, telhas onduladas de fibrocimento ou mesmo um pedaço de armário velho.

Figura 3: aberturas nas paredes e lonas sobre o telhado colocada pelo empregado para diminuir as goteiras das chuvas

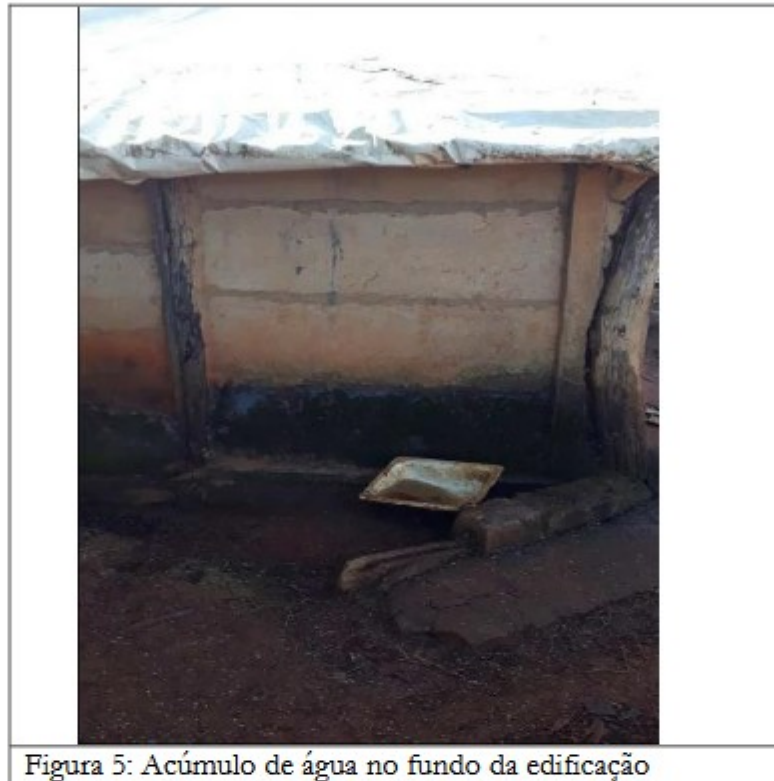
A água servida da edificação da cozinha estava sendo descartada nos fundos da edificação, gerando acúmulo de umidade e restos de alimentos, trazendo um cheiro forte e podendo atrair roedores e moscas.

Figura 5: Acúmulo de água no fundo da edificação

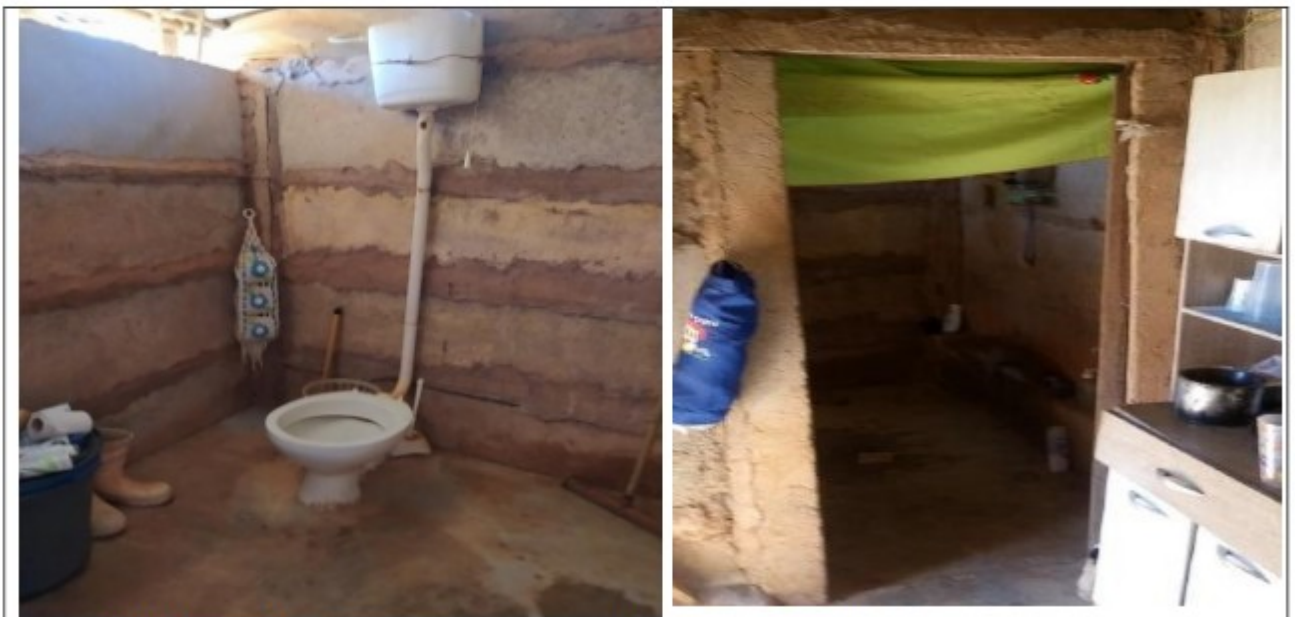
A edificação dispunha também de uma instalação sanitária com vaso, chuveiro e pia instalados, sendo as paredes desta somente de placas pré moldadas sem qualquer reboco, mantendo abertura na parte superior para o lado externo em duas de suas faces, sendo que em uma destas havia lona e na outra uma folha de compensado para garantir alguma privacidade.

Figura 6: Banheiro, abertura na parte superior e lona na porta de entrada
