RELATÓRIO DE FISCALIZAÇÃO

HIDRÁULICA MARANHENSE LTDA

LOCAL: Caxias / MA

ATIVIDADE FISCALIZADA: perfuração de poço artesiano

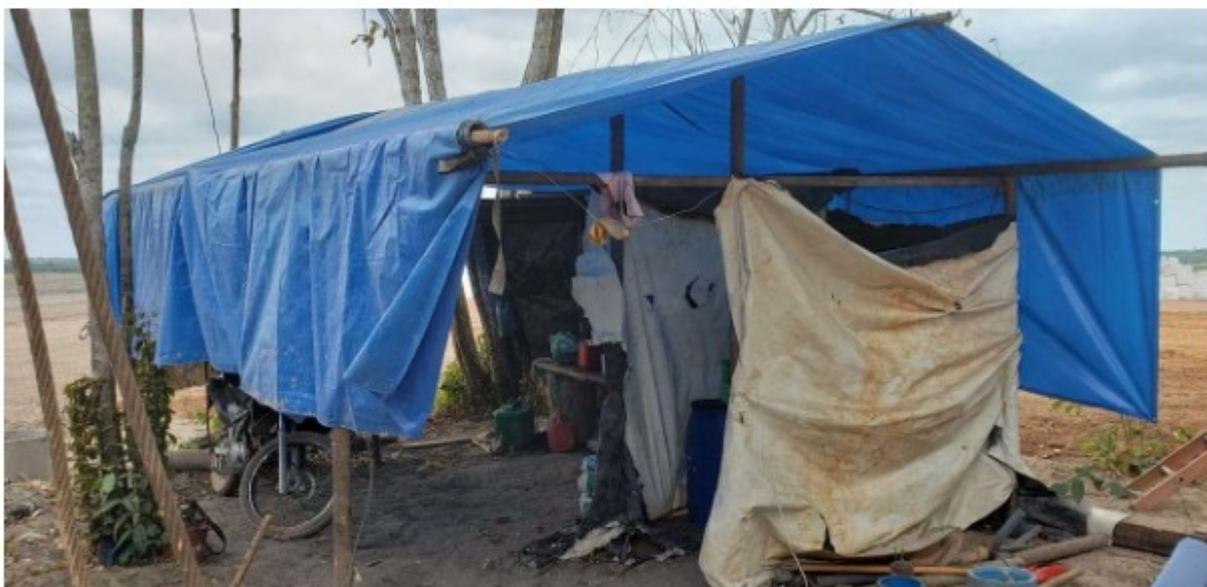
Local de pernoite/preparo de refeições e guarda de alimentos.

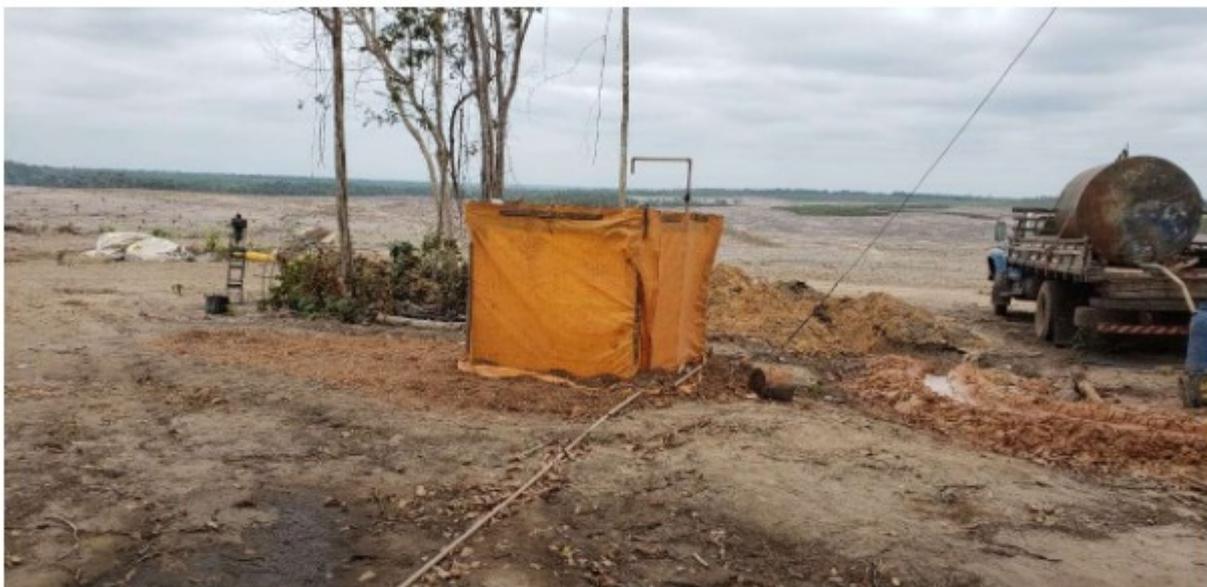
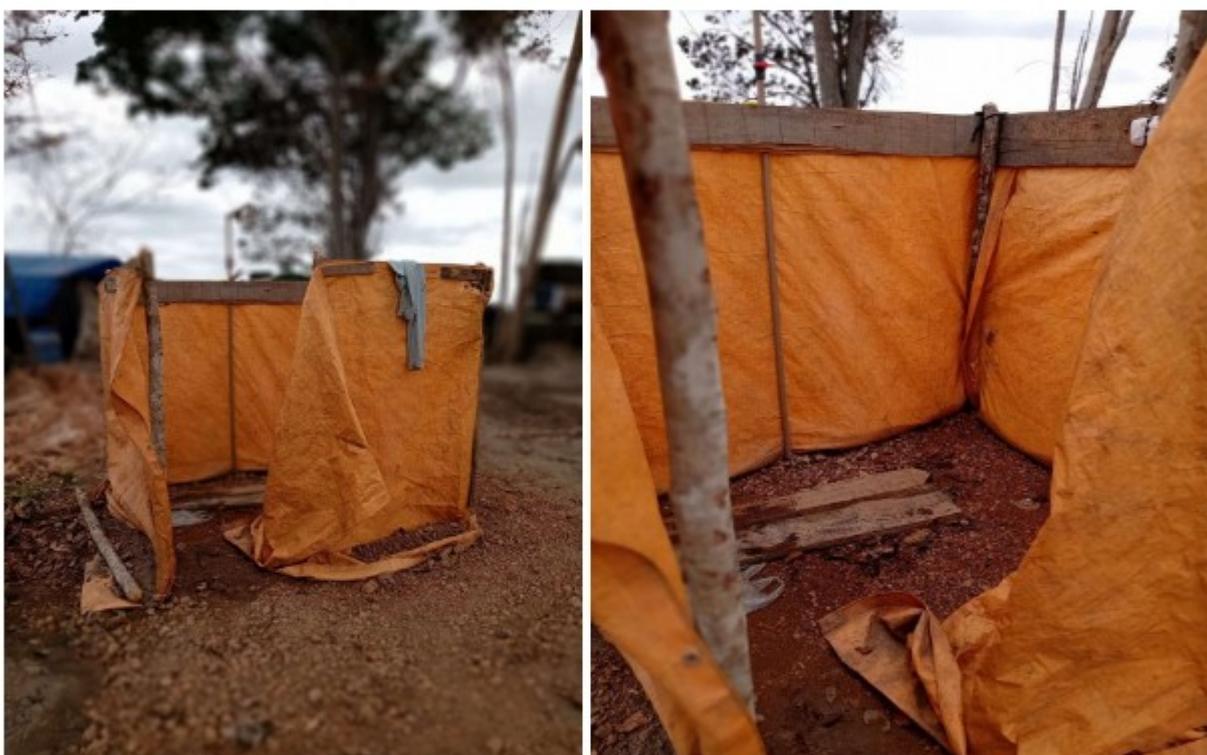
Observamos que havia apenas um local improvisado com peças de madeira e lona plástica amarela onde o trabalhador [REDACTED] que pernoitava no local, tomava banho.

Local improvisado próximo ao local de perfuração do poço usado para tomada de banho.

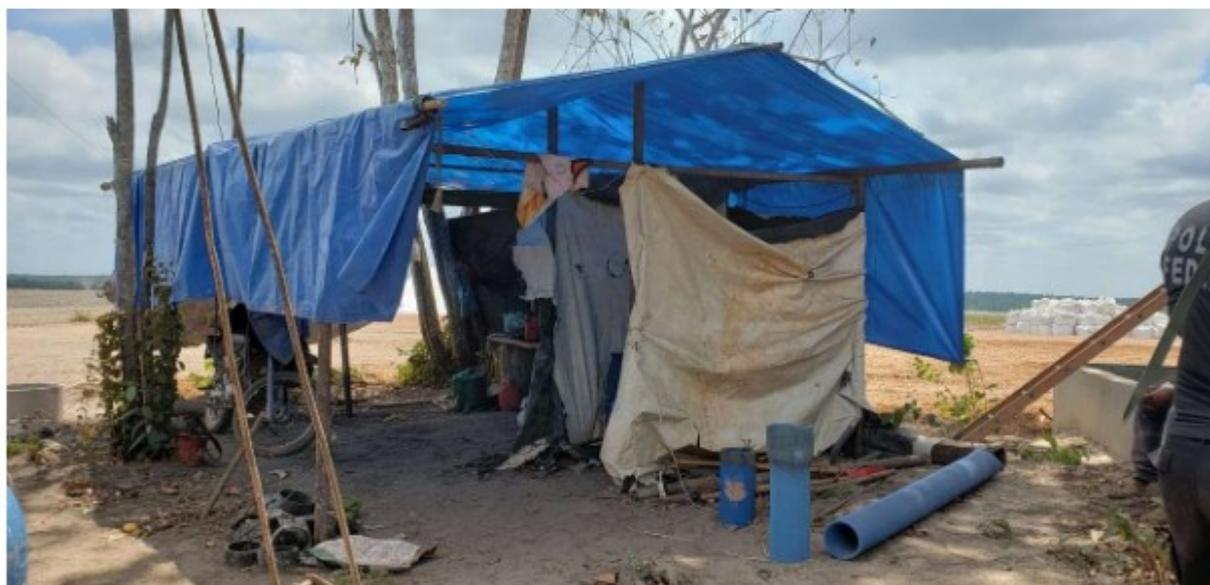
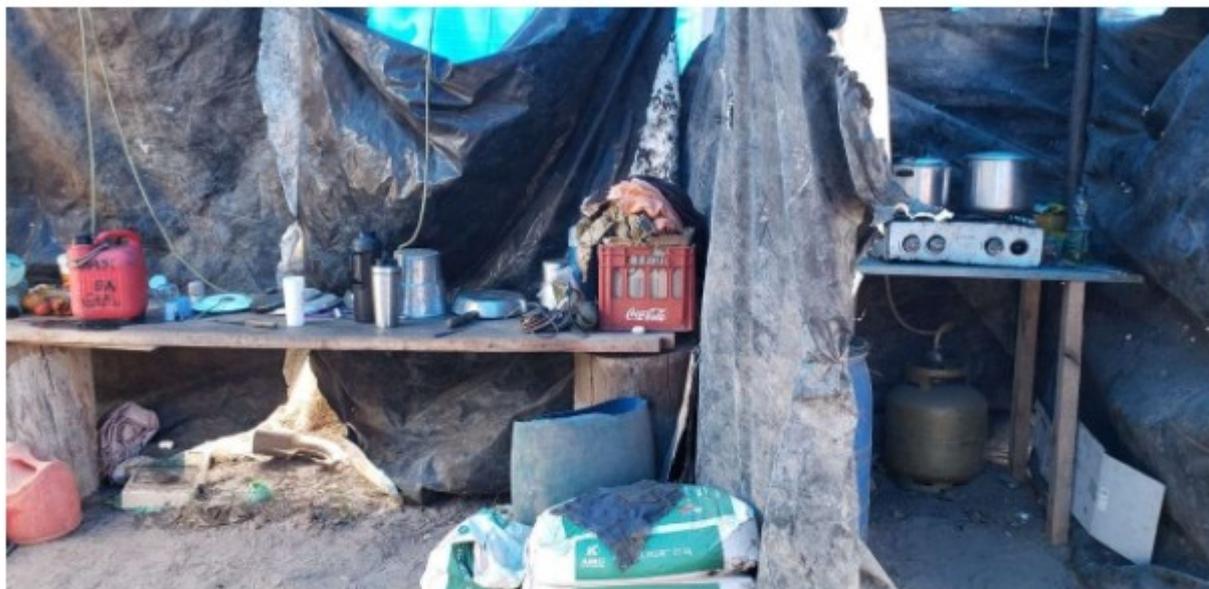
Esse barraco era constituído por toras de madeira na armação da estrutura, cobertura de lona plástica e fechado ao fundo também com lona plástica, e chão de terra batida.

Não havia local para armazenamento adequado dos alimentos. Os utensílios de cozinha ficavam expostos a sujidades, espalhados sobre as mesas improvisadas com tábuas de madeira, o que contribuía para o aspecto de desorganização do ambiente. Não havia lavatórios e local para coleta de lixo.

Enfim, o local não oferecia nenhuma condição de higiene e salubridade necessários à guarda de alimentos e ao preparo de refeições.

Cabe destacar que esse barraco improvisado servia para as mais diversas finalidades, inclusive como “alojamento”, ou melhor, local de pernoite do trabalhador [REDACTED], o que contraria disposição de Norma Regulamentadora nº 18 que proíbe que se cozinhe ou aqueça refeição dentro do alojamento (item 18.2.10.8).

Fotografias: barraco improvisado com lona plástica e toras de madeira, no interior do qual eram preparadas, de modo precário, as refeições, e onde eram guardados os alimentos e utensílios domésticos.

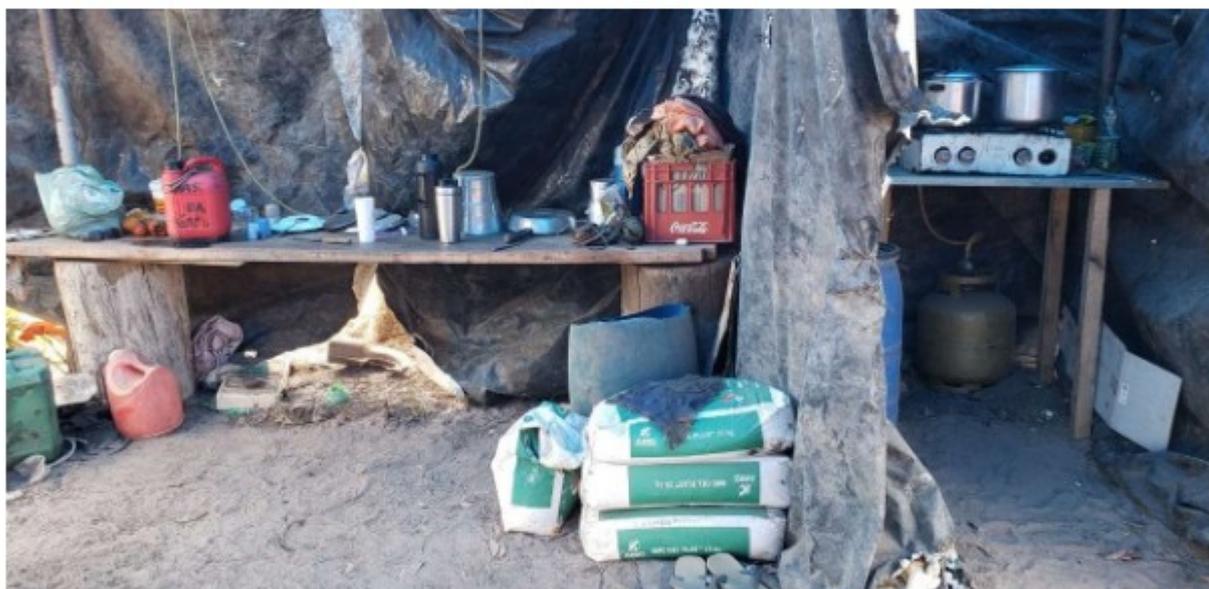
Numa parte desse barraco, tinha um fogão a gás de duas bocas usado para o preparo de refeições; havia também uma tábua colocada sobre dois troncos de madeira, sobre a qual tinha vasilhas e utensílios domésticos (cuscuzzeiras, pratos,

colheres, faca, caixa de verdura usada para guardar alimentos, garrafa de café etc); também no interior do barraco, observamos que havia uma pilha de sacos de um material que era usado na perfuração do poço.

O preparo de refeições no interior do “alojamento” agravava o risco de incêndios, uma vez que o barraco era construído com materiais altamente combustíveis (madeira seca e lona plástica). O risco de inocência tornava-se ainda mais severo diante da gambiarra feita pelo trabalhador para evitar que o vento apagasse o fogo do fogão: colocava um pedaço de papel.

Fotografia: interior do barraco. Observar a tábua improvisada sobre troncos de madeira, com utensílios domésticos e a caixa de verdura encima; pilha de sacos de um material usado na perfuração do poço; uma divisão precária com plástico e, no outro compartimento, o fogão de duas bocas.

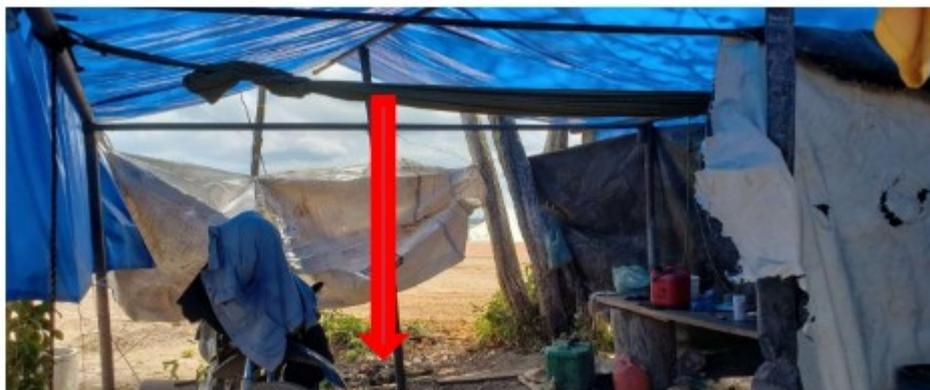
Portanto, tratava-se de local que não assegurava nenhuma condição de conforto, segurança e privacidade ao trabalhador, que dormia numa rede, de sua propriedade. Esse local, nem de longe, pode ser considerado adequado para pernoite de trabalhador, daí porque consideramos como inexistente o alojamento.

Fotografia: rede usada pelo trabalhador [REDACTED] armada no interior do barraco.

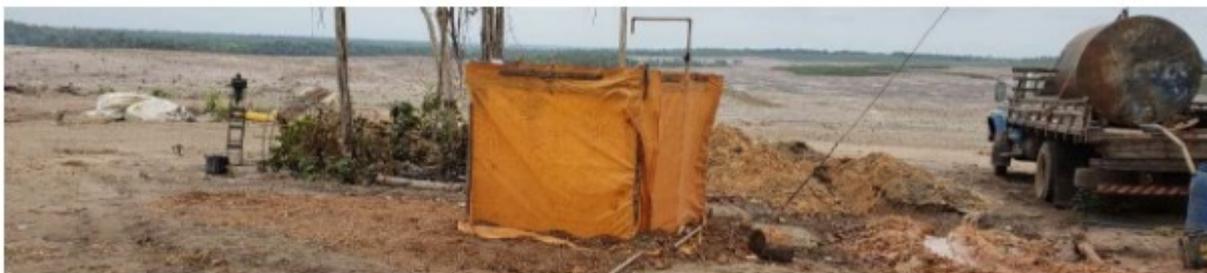
Outrossim, esse trabalhador tomava banho num local improvisado com peças de madeira fincadas no chão e fechamento com lona plástica amarela, a meia altura (cerca de 1,5 a 1,60m), com uma abertura (porta) para acesso ao seu interior, piso de chão de piçarra e sem cobertura. Era um local que não oferecia condições de higiene, conforto e não assegurava privacidade necessária. Esse local era usado

Fotografia: vista panorâmica do local usado pelos trabalhadores para tomarem banho.

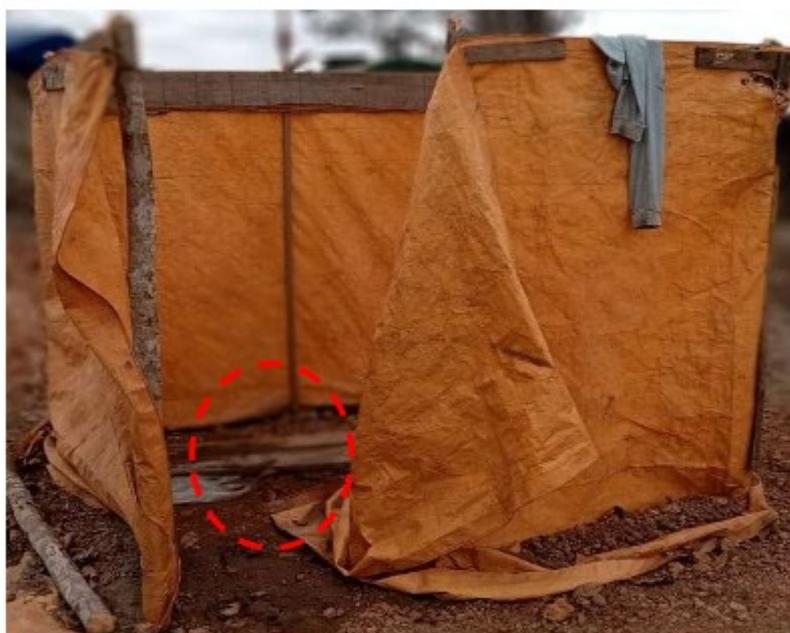
Fotografia: vista da porta de entrada do banheiro; no detalhe, tábuas colocadas no chão.

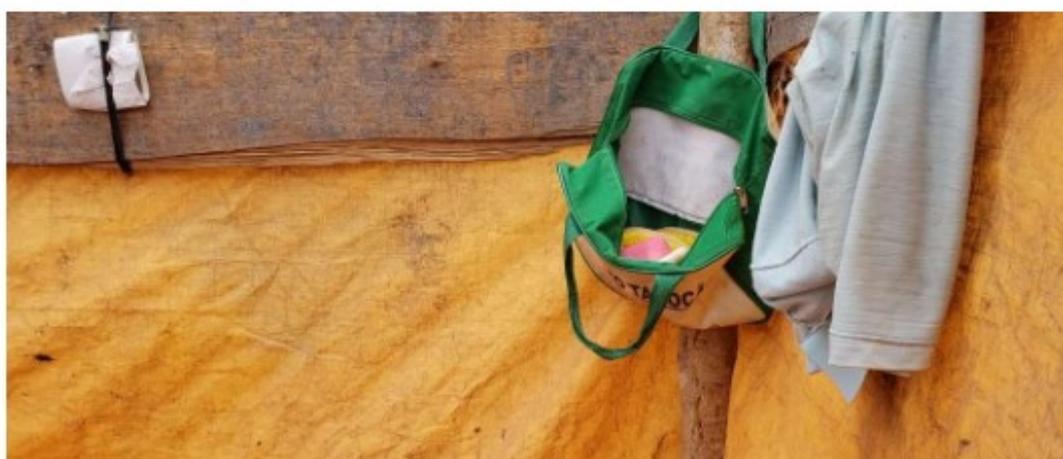
Fotografia: detalhe papel higiênico e mochila improvisada para suporte de sabonete e escovas de pé.

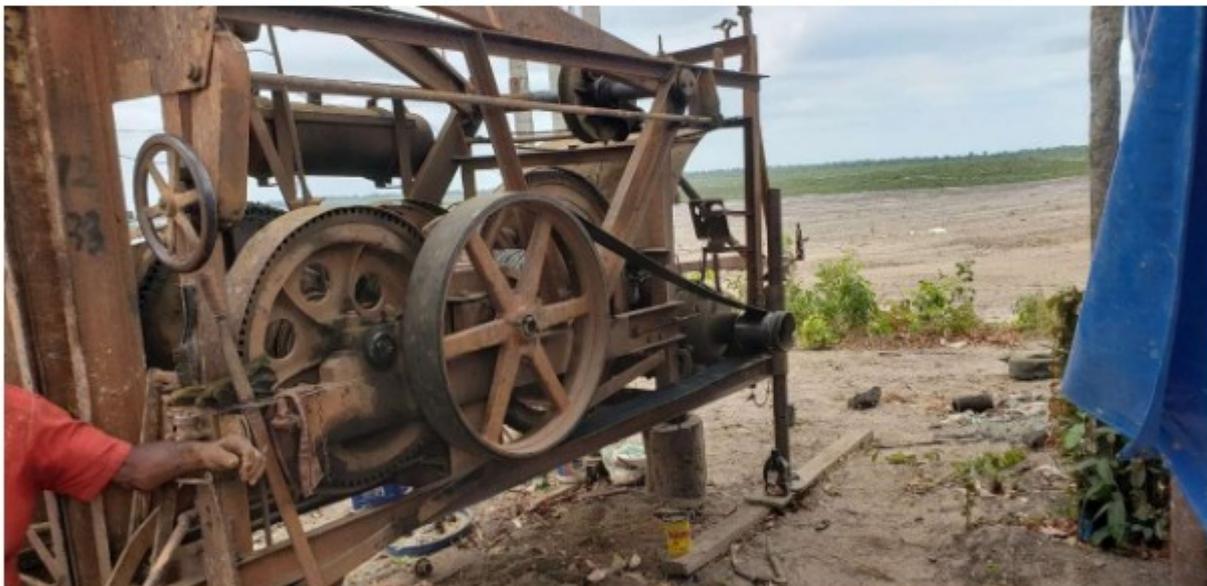
Por exemplo, os trabalhadores ficavam expostos a alto nível de ruído produzido pela máquina usada para perfurar o poço (máquina percussora, marca JUPÉ, modelo GP 300), o que requeria, na ausência de qualquer medida de proteção coletiva, o fornecimento de protetores auriculares; observamos a necessidade de uso de luvas de raspa tendo em vista o contato das mãos com partes da máquina; era preciso, também, o fornecimento de calçados de segurança. Verificamos que o trabalhador [REDACTED] fazia uso apenas de uma luva de raspas, já deteriorada; ele e o [REDACTED] não receberam os demais equipamentos de proteção individual. O empregador afirmou que fornecia luva de raspa, bota, bata, capacete e protetores auriculares, todavia não comprovou as suas afirmações.

Fotografia: trabalhador operando a máquina, sem usa luva de raspa.

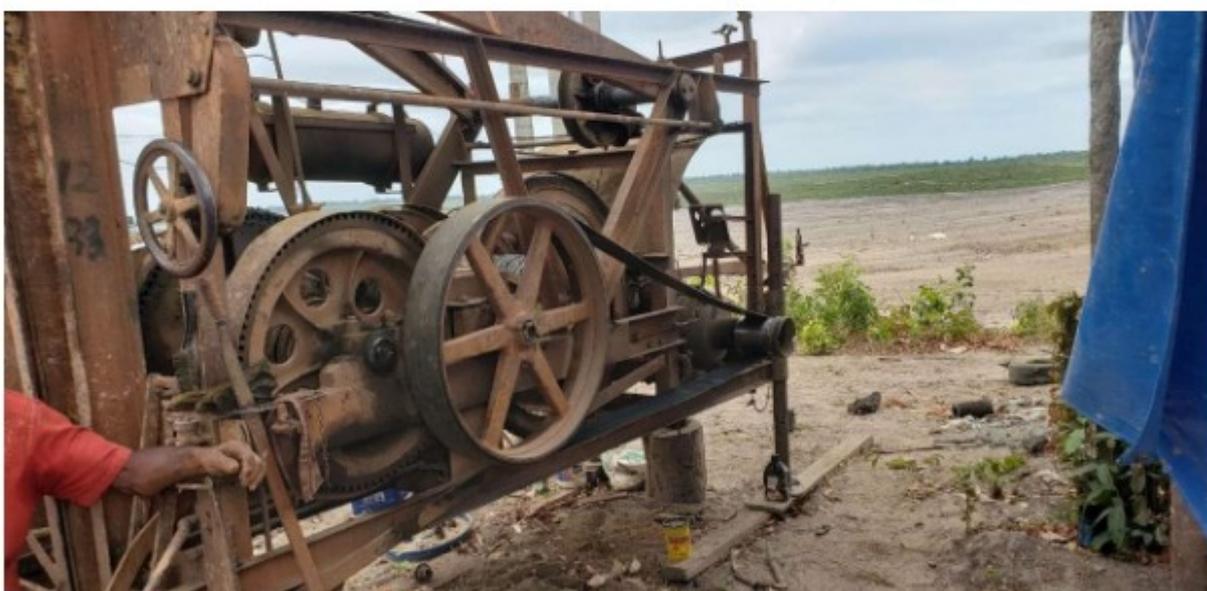
Constatamos que o empregador deixou de instalar proteção fixa ou móvel com dispositivo de intertravamento na máquina sonda percussora, marca JUPÉ, modelo GP 300 (perfuratriz), em atividade na sua obra, com vistas a proteger a transmissão de força e seus componentes móveis (correias e polias). Essa situação expõe os trabalhadores a risco de lesão grave e até de morte, uma vez que pode ser puxado ao ter contato com a transmissão de força desprotegida e em movimento.

Fotografia: ausência de proteção, fixa ou móvel, no conjunto correia e polias da máquina.
