**RELATÓRIO DE FISCALIZAÇÃO**

**EMPREGADOR: CENTRAL ACUCAREIRA SANTO ANTONIO S A**

**PERÍODO DA AÇÃO:** 27/01/2020 a 07/02/2020

**Título do estabelecimento:** USINA SANTO ANTONIO

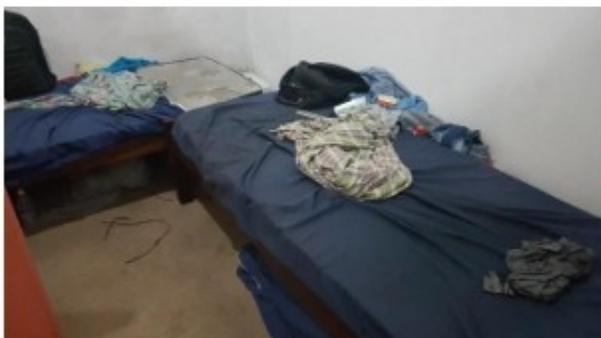
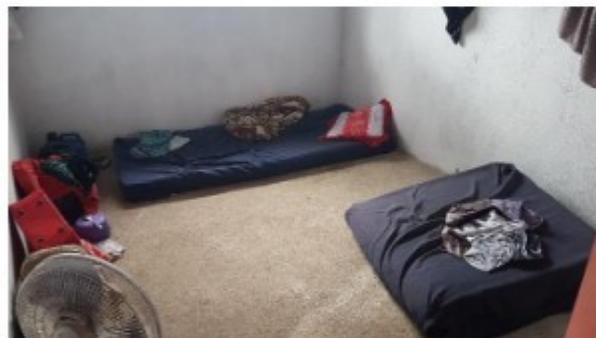
██████████), sendo 2 (dois) em camas com colchões também trazidas por eles de suas casas no ônibus da empresa e 2 (dois) em colchões no chão. As cabeceiras das camas ficavam juntas, sem qualquer espaçamento. No segundo quarto dormiam outros dois trabalhadores ██████████ ██████████, em colchões no chão. Os trabalhadores foram unânimes em relatar a ausência de fornecimento de camas, roupas de cama e travesseiros pela empresa. Não havia, em nenhum local da casa, armários para a guarda das roupas e pertences pessoais, que ficavam espalhados sobre baldes e caixas de papelão, sobre os colchões, diretamente no chão ou pendurados em varais improvisados.

Fotos 1 e 2 -Colchões encostados na parede e emendados uns dos outros.

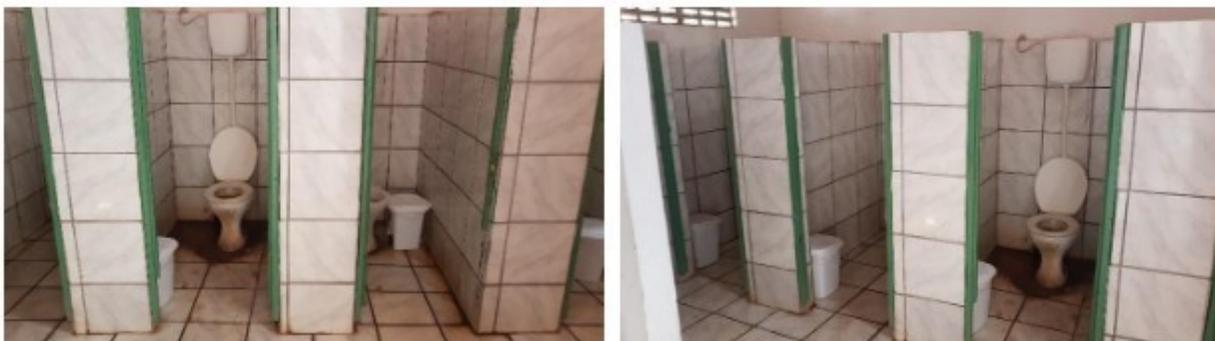
Após a inspeção dos mencionados alojamentos e após as entrevistas com os empregados alojados e prejudicados, os quais informaram que, no momento da inspeção trabalhista, não havia papel higiênico nas instalações sanitárias do citado alojamento, e que eles estavam usando papel higiênico que os próprios trabalhadores haviam providenciado, constatou-se que a empresa autuada deixou de cumprir um ou mais dispositivos relativos às instalações sanitárias (deixar de dispor as instalações sanitárias de papel higiênico), deixando de obedecer ao comando contido no artigo 13 da Lei nº 5.889/1973, combinado com o item 31.23.3.2, alíneas "a", "b", "c", "d", "e" e "f" da NR-31, com redação da Portaria nº 86/2005, as quais aduzem respectivamente que "Nos locais de trabalho rural serão observadas as normas de segurança e higiene estabelecidas em portaria do ministro do Trabalho e Previdência Social.", e que "As instalações sanitárias devem: a) ter portas de acesso que impeçam o devassamento e ser construídas de modo a manter o resguardo conveniente; b) ser separadas por sexo; c) estar situadas em locais de fácil e seguro acesso; d) dispor de água limpa e papel higiênico; e) estar ligadas a sistema de esgoto, fossa séptica ou sistema equivalente; f) possuir recipiente para coleta de lixo."

Fotos 3 e 4 -Banheiros no alojamento sem papel higiênico.

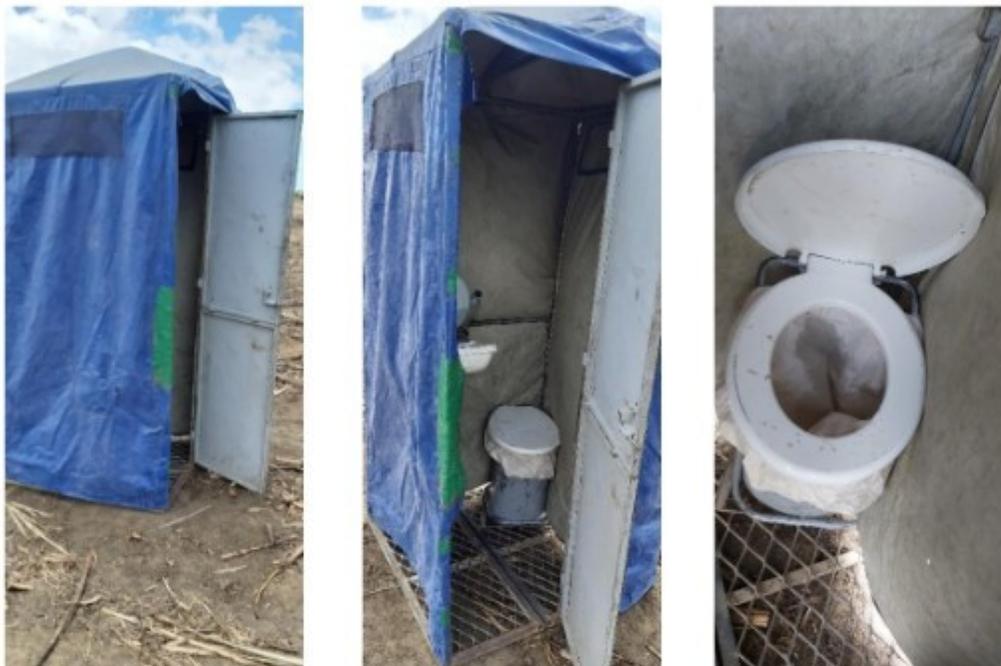
Nas frentes de trabalho havia somente gabinetes constituídos por uma estrutura de ferro e lona, com uma chapa de metal encurvada e soldada para formar um tubo sobre a qual vinha um assento sanitário. Tanto o tubo quanto o assento estavam soltos, não existindo sistema de fixação. Sob o piso, logo abaixo do tubo de metal, havia uma vala de aproximadamente 30 cm de profundidade com um raio de circunferência inferior a um palmo onde seriam depositados diretamente os dejetos. O piso era constituído por uma malha trançada de ferro. Também havia uma pia instalada em seu interior com um galão de água e torneira. Estes conjuntos não podem ser considerados como instalações sanitárias, já que não possuíam qualquer estrutura sanitária que impedisse ou restringisse o retorno de odores, como utilização de produtos químicos ou vasos servidos com sistema de descarga com água e acoplamento a sistemas sépticos, como fossas sépticas ou mesmo estruturas com fossas secas com um dimensionamento mínimo que viabilizasse o uso pelos empregados da frente de trabalho e não somente uma buraco diminuto, que não se presta ao fim de ser considerado como qualquer espécie de fossa. O descrito descaracteriza a estrutura disponibilizada como estrutura sanitária, já que não possui qualquer sistema sanitário minimamente utilizável. Fato que corrobora a descaracterização das estruturas são as críticas dos empregados encontrados laborando nas frentes de trabalho, que afirmaram não utilizar os gabinetes, preferindo buscar locais mais afastados da frente de trabalho, dentro da própria área cultivada ou onde julgassem existir alguma privacidade, para satisfazerem suas necessidades fisiológicas. A situação descrita sujeitava os empregados a intempéries, ao ataque de animais, especialmente peçonhentos e privava os empregados de condições mínimas de conforto e higiene, fundamentais à preservação da saúde e da própria dignidade dos trabalhadores.

Fotos 5, 6 e 7 - gabinetes na frente de trabalho.

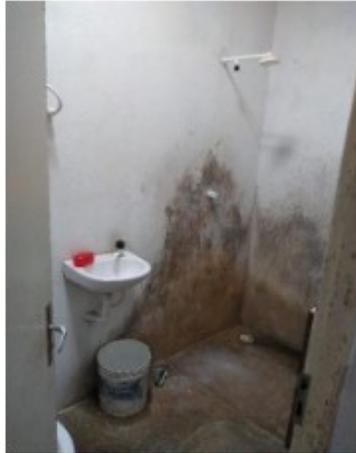
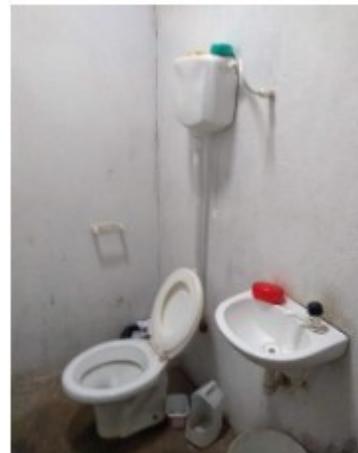
Verificou-se que uma parte dos trabalhadores estavam alojados em uma casa alugada, situada na cidade de União dos Palmares/AL. O alojamento consiste em uma casa alugada constituída de 2 (dois) quartos, 1 (uma) sala, 1 (um) banheiro, 1 (uma) cozinha, 1 (um) quintal e 1 (uma) área de entrada. Ao todo, estavam alojados 12 (doze) trabalhadores, que cozinhavam diariamente o café da manhã, o jantar e faziam suas refeições nas camas, nos colchões no chão, no sofá de dois lugares situado na área de entrada da casa ou sentados diretamente no chão, escorados nas paredes. Foi constatado "in loco" pela fiscalização a existência de um único banheiro, equipado com um único chuveiro. Entrevistados os trabalhadores alegaram que se revezavam na utilização do banheiro não havendo qualquer alternativa. A infração constatada além de afronta à legislação constitui prejuízo ao trabalhador uma vez que após um dia extenuante de trabalho necessitavam esperar sua vez

para o banho, fato que consumia o tempo de descanso, lazer e necessidades pessoais do trabalhador. Ademais o uso sequencial do sanitário não permite sua adequada higienização trazendo prejuízos à saúde do trabalhador.

Fotos 8 e 9 - Único banheiro no alojamento em União dos Palmares.

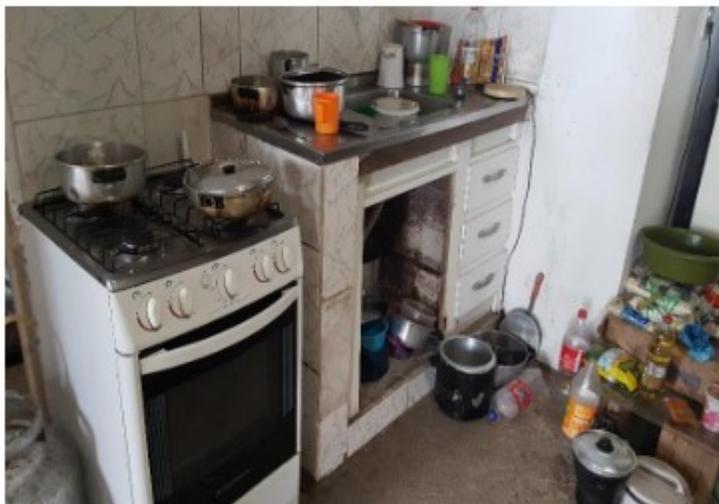
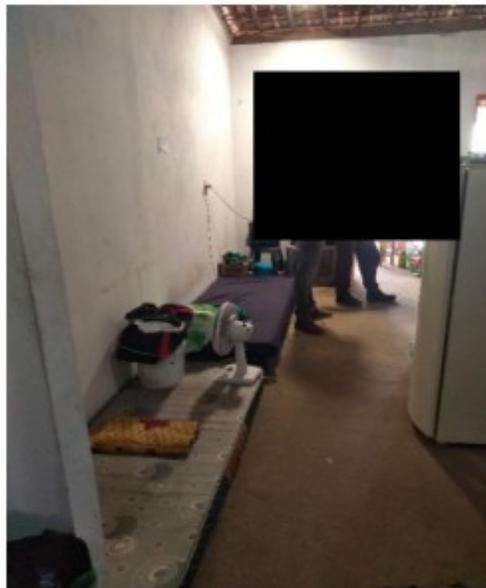
Verificou-se que uma parte dos trabalhadores estavam alojados em uma casa alugada, situada na cidade de União dos Palmares/AL. O alojamento consiste em uma casa alugada, situada na cidade de União dos Palmares. A casa tem 2 (dois) quartos, 1 (uma) sala, 1 (um) banheiro, 1 (uma) cozinha, 1 (um) quintal e 1 (uma) área de entrada. Ao todo, estavam alojados 12 (doze) trabalhadores, que cozinhavam diariamente o café da manhã e o jantar e faziam suas refeições nas camas, nos colchões no chão, no sofá de dois lugares situado na área de entrada da casa ou sentados diretamente no chão, escorados nas paredes. A fiscalização constatou que a cozinha que era utilizada também como dormitório contava com uma pia e um fogão onde os trabalhadores preparavam suas refeições. Neste local também dormiam 2 (dois) trabalhadores [REDACTED] em colchões no chão que dividiam espaço com botijão de gás, panelas e alimentos. A confusão de ambientes, dormitório/cozinha bem como a falta de organização e a manutenção do fogão no dormitório

traz diversos prejuízos à saúde e a segurança do trabalhador, como risco de incêndio, queda de água, óleo ou alimentos quentes sobre os trabalhadores, vazamentos de gás e contaminação dos alimentos.

Fotos 10 e 11 -Cozinha/dormitório no alojamento em União dos Palmares.

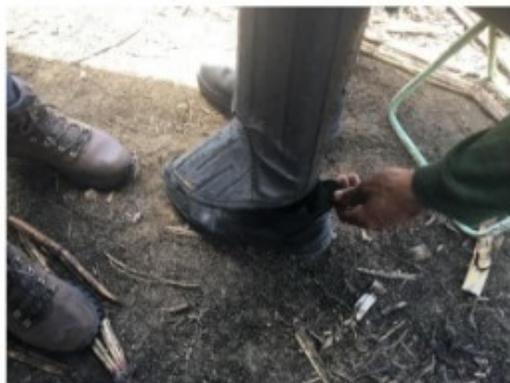
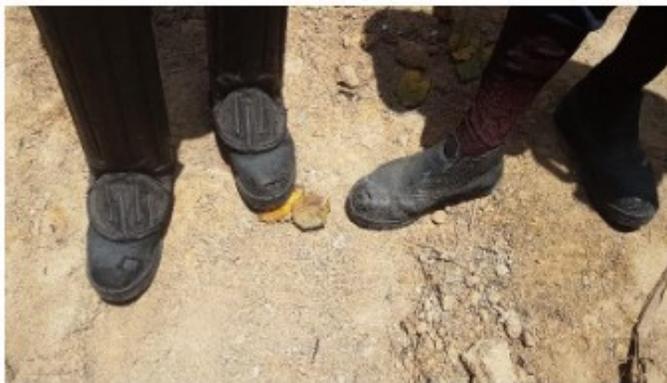
seus calçados de segurança, diversos trabalhadores faziam uso de botas de borracha próprias, as quais não possuem os requisitos necessários, tais como solado e biqueira reforçados, e também sem o uso de perneiras. Tais equipamentos são imprescindíveis em atividades onde haja perigo de lesões provocadas por materiais ou objetos cortantes, escoriantes ou perfurantes. Observe-se que cada trabalhador possui uma "pega" própria no uso do facão, a ferramenta utilizada no corte, e também a produção de cada um é variada. Assim, a vida útil dos EPI de cada um não é a mesma para cada trabalhador e, portanto, não devem ter sua substituição em datas programadas pelo empregador. Tal conduta se configura como uma grave irregularidade, uma vez que deixa os trabalhadores expostos a riscos de acidentes graves nos locais onde as medidas de ordem geral não oferecem completa proteção contra os riscos de acidentes do trabalho ou de doenças profissionais e do trabalho. De acordo com a norma cogente, é obrigatório o fornecimento aos trabalhadores, gratuitamente, de equipamentos de proteção individual (EPI), nas seguintes circunstâncias: a) sempre que as medidas de proteção coletiva forem tecnicamente comprovadas inviáveis ou quando não oferecerem completa proteção contra os riscos decorrentes do trabalho; b) enquanto as medidas de proteção coletiva estiverem sendo implantadas; c) para atender situações de emergência.

Fotos 12 e 13 – Botas rasgadas de alguns trabalhadores na frente de trabalho.
