Ministério da Economia
Secretaria Especial de Previdência e Trabalho
Secretaria de Trabalho
Subsecretaria de Inspeção do Trabalho
SUPERINTENDÊNCIA REGIONAL DO TRABALHO EM MG
Gerência Regional do Trabalho de Montes Claros/MG

RELATÓRIO DE FISCALIZAÇÃO

Memorial fotográfico ref. Frente de trabalho_Máquinas, equipamentos, instalações.

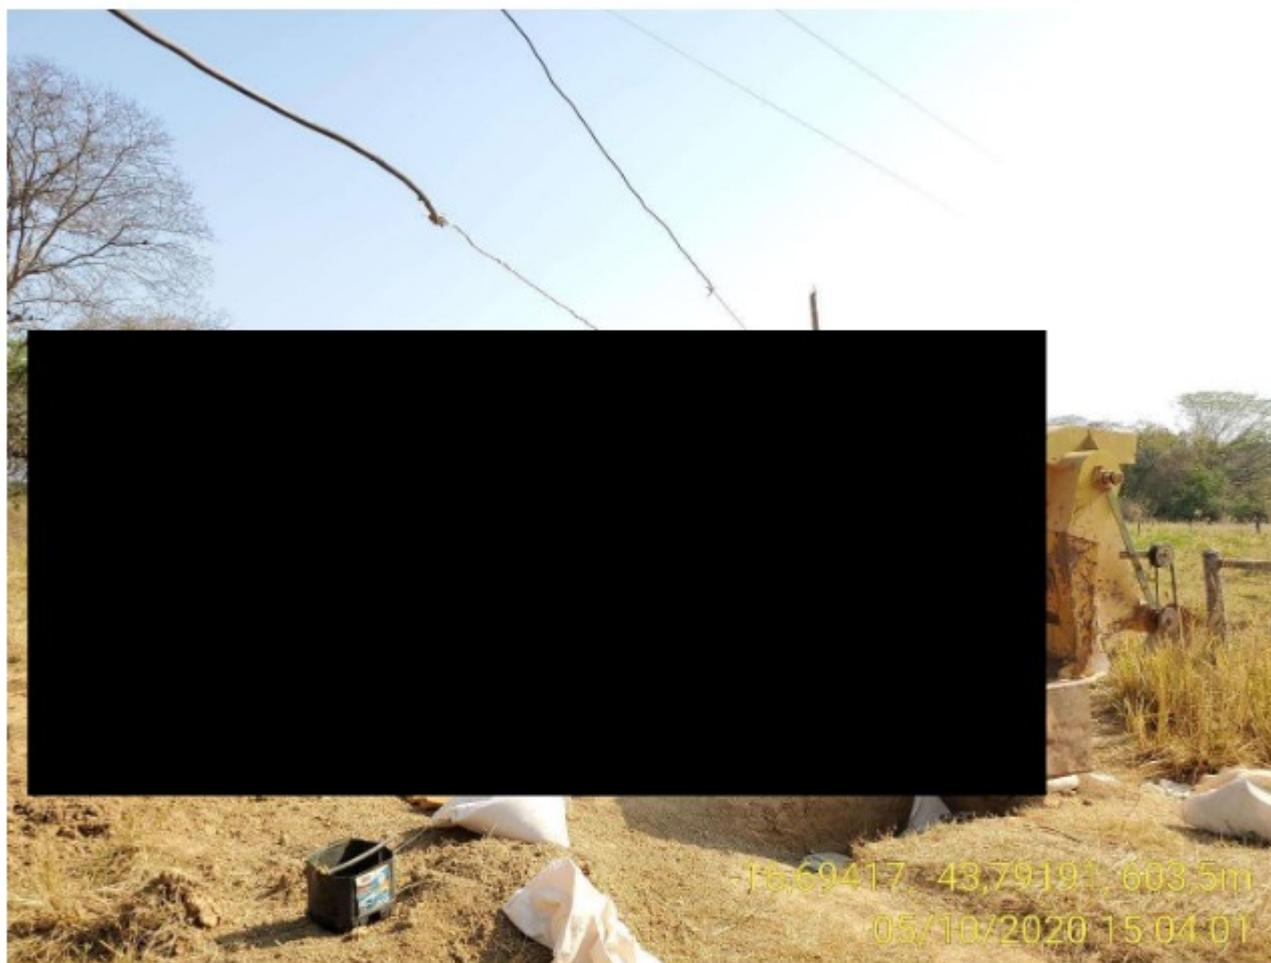
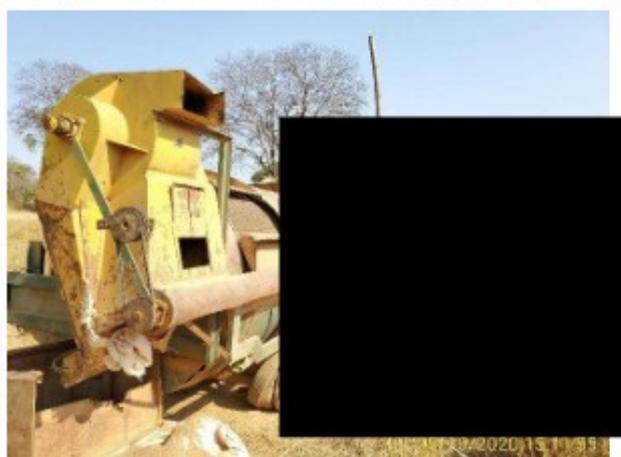
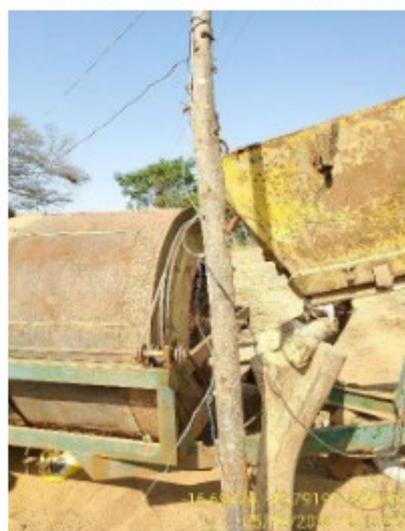
OBJETO: 1

Peneira - tipo tambor rotativo - utilizada para a classificação de terra - Tracionada por meio de motor elétrico associado a transmissões de força (eixo cardã, correias e polias). Não dotada de qualquer identificação. Segundo informado trata-se originalmente de uma peneira para seleção e beneficiamento de sementes que foi adaptada para o uso atual. Não dotada de qualquer proteção nas transmissões de força existentes. Não dotada de aterramento elétrico nos circuitos elétricos, inclusive, na carcaça. Circuitos elétricos apresentando várias partes vivas expostas. Capacidade, peso, tensão elétrica, número de série e demais dados inexistente e não informados. Vide a seguir mural de imagens capturadas durante inspeção in loco.

Considerando a existência de graves e iminentes riscos, no dia seguinte foram lavrados Termo de Interdição ref. máquinas, equipamentos e respectivas instalações elétricas ali existentes, a saber:

não eram dotados de qualquer medida de proteção e/ou prevenção. Nestas condições, os trabalhadores encontravam-se expostos a riscos de choque elétrico, aprisionamento e amputação de membros, todos com potencial para a fatalidade, tendo sido imposta a interdição devida (vide Termo de Interdição N° 4.045.119-4).

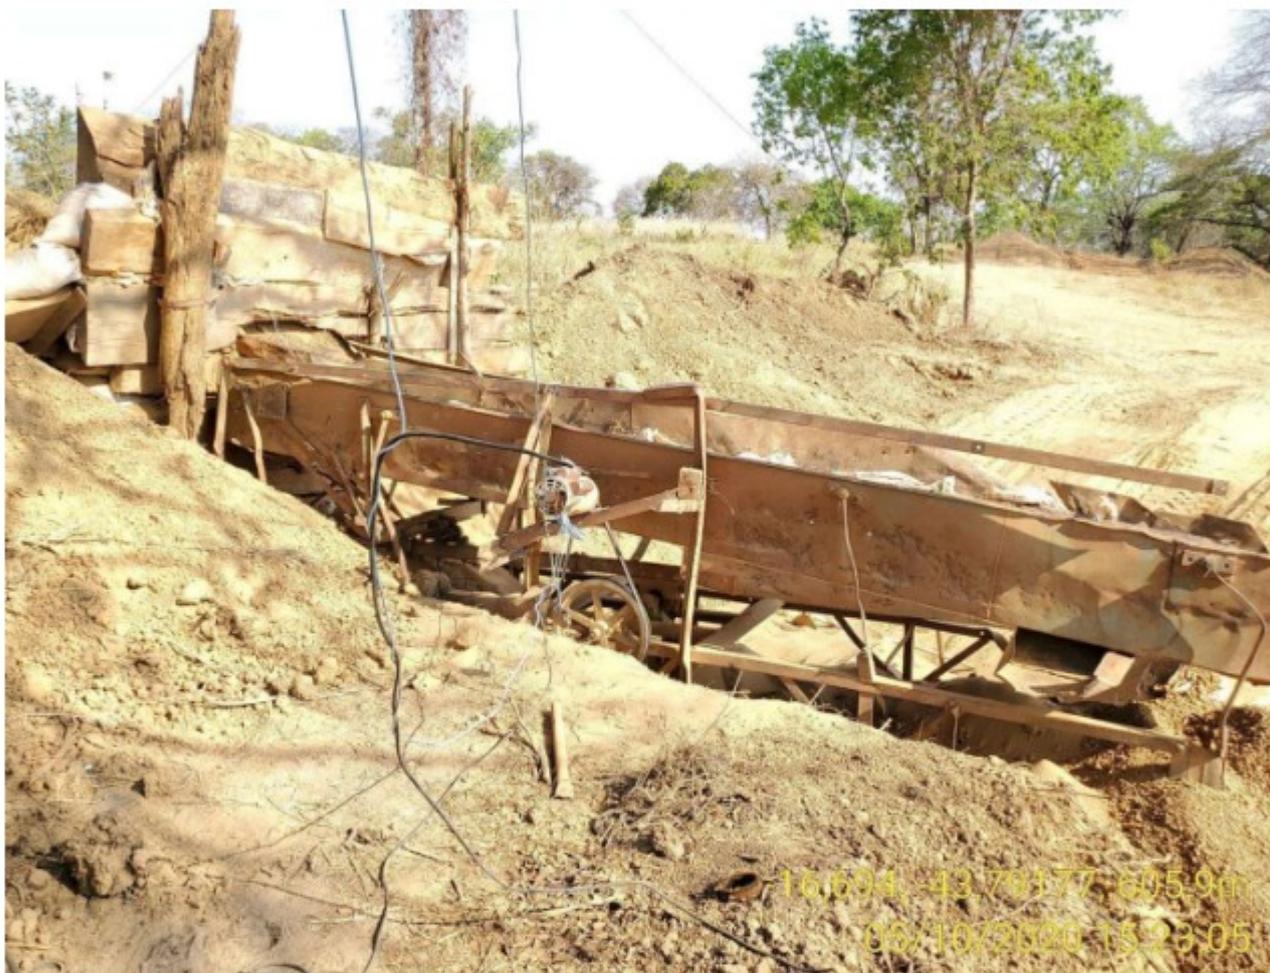
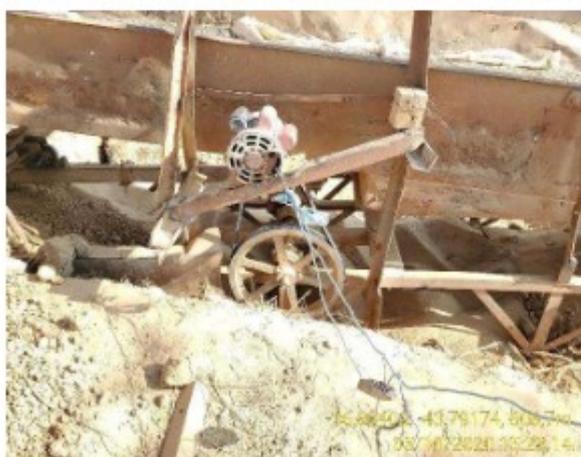
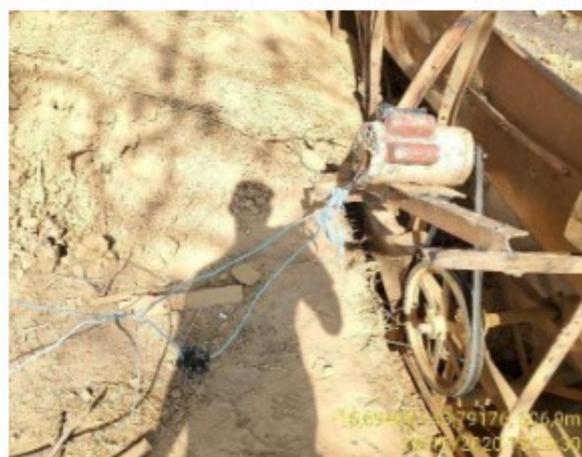
OBJETO: 2 -

Peneira vibratória - tipo bandeja retangular - utilizada para a limpeza de terra - Tracionada por meio de motor elétrico associado a transmissões de força(eixos, correias e polias). Não dotada de qualquer identificação e/ou projeto técnico de construção. Não dotada de qualquer proteção nas transmissões de força existentes. Não dotada de aterramento elétrico de carcaça. Apresentando várias partes vivas expostas nos circuitos elétricos existentes, inclusive, carcaça. Capacidade, peso, tensão elétrica, número de série e demais dados inexistente e não informados.

Conforme constatado in loco, as máquinas, equipamentos e respectivas instalações elétricas

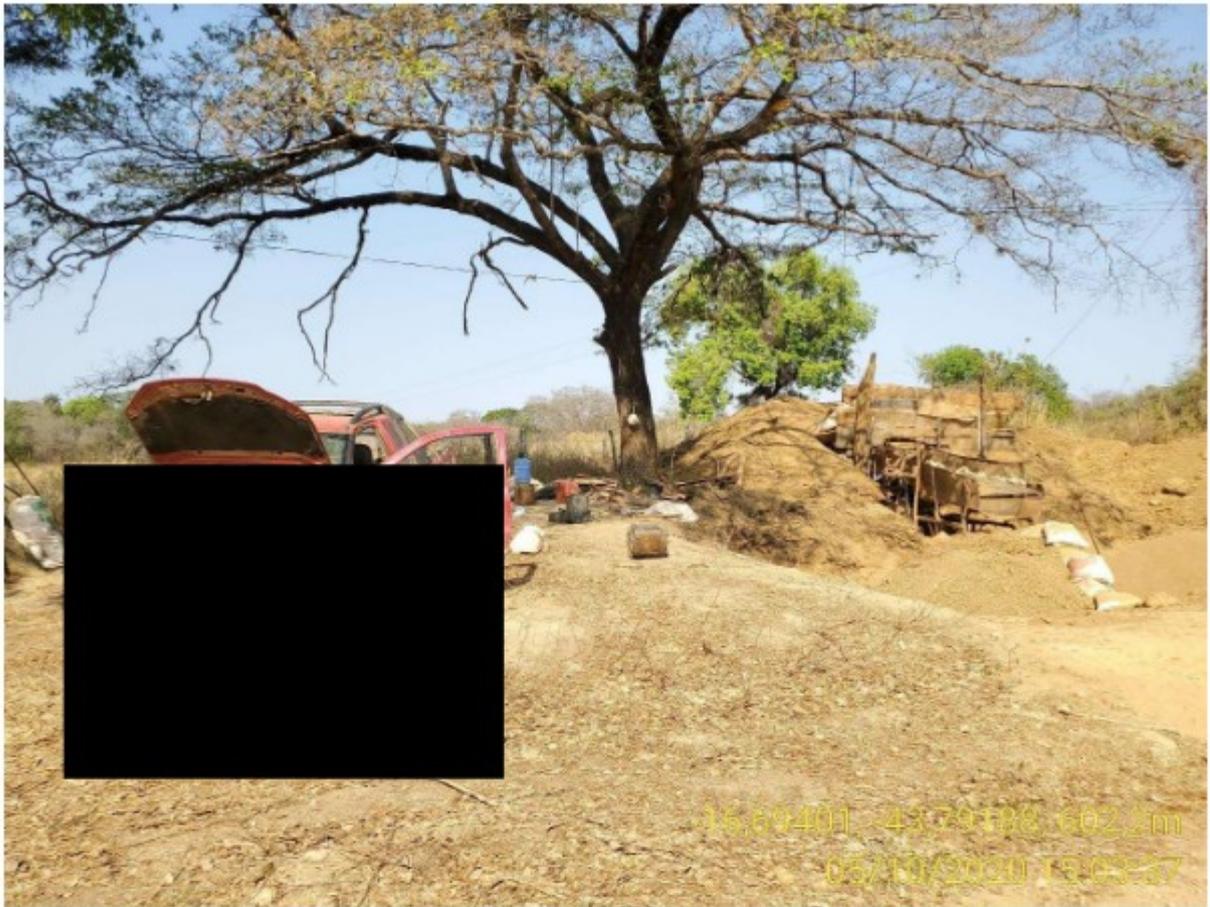
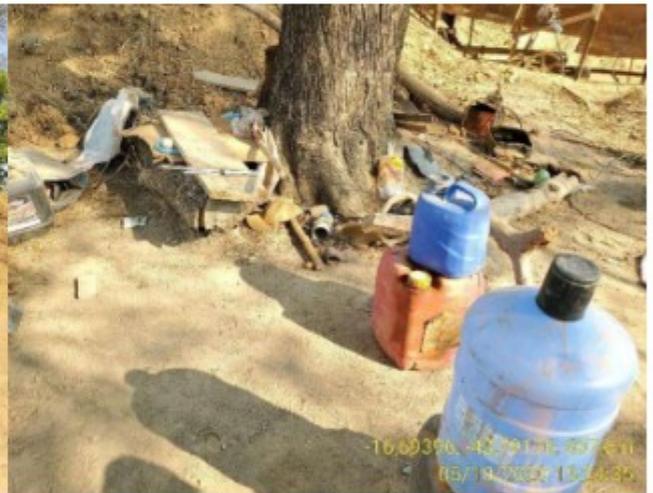
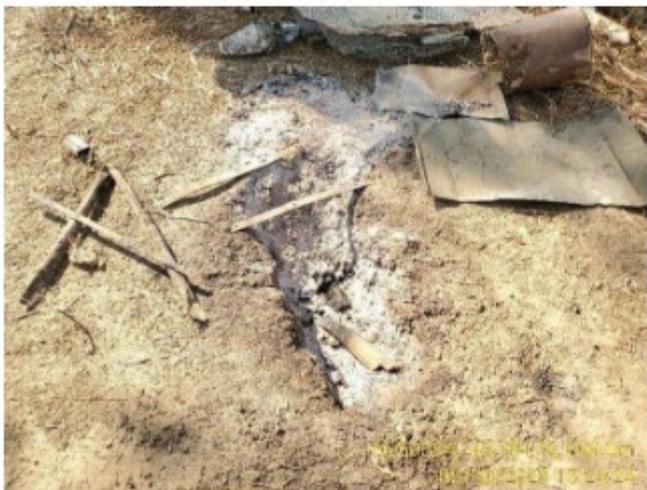
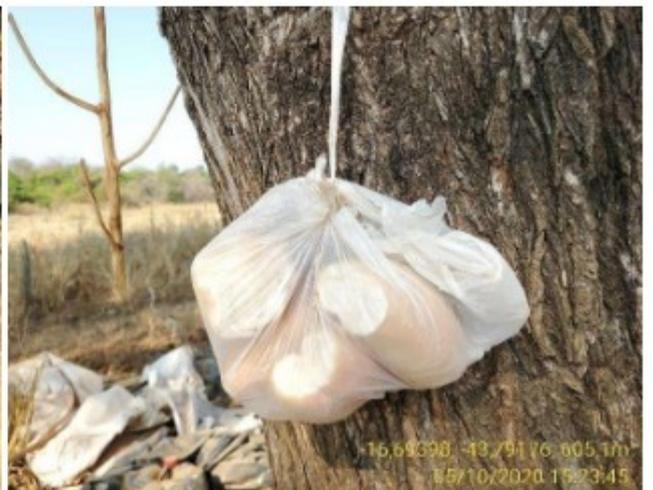
As refeições eram feitas embaixo de uma árvore de maior porte existente no local, sentados sobre tora de madeira, galho e tábua. Para aquecer a refeição que traziam de alojamento improvisado, localizado a uns três ou quatro quilômetros de distância, fizeram uma abertura no solo, onde produziam fogo e brasa. No início e durante toda a inspeção in loco, entre 15:00H e 17:00h, não foi encontrada água de beber no local. Instado a se manifestar sobre o fornecimento de água, empregador e empregados informaram que traziam água em um galão de 20 litros que era abastecido no Posto Potência, localizado a cerca de 1,5 km do local onde executavam a extração e beneficiamento de terra. O galão citado foi inspecionado, sendo certo que estava completamente vazio e não era térmico(capaz de manter água em sequer razoável para o consumo humano).

De fato, tratava-se de um acampamento extremamente precário, montado sob uma árvore de pouca sombra, onde havia incidência direta de raios de sol, piso de terra solta do tipo pó, que produzia poeira com o mínimo deslocamento. O local não era dotado de mínima estrutura para a manutenção de trabalhadores. Sob a mesma árvore, foi cavado um buraco raso no solo, que era improvisado como fogão de lenha. No local também havia uma sacola com pães pendurada no tronco da mesma árvore, galões de combustível, galão vazio utilizado para armazenar água, tábua e galho utilizado para sentar e material diverso dentro de carroceria de uma picape Strada ali estacionada. Não havia dispositivo ou equipamento para a guarda, conservação e/ou aquecimento de alimentos. Também não havia material para prestação de primeiros socorros.

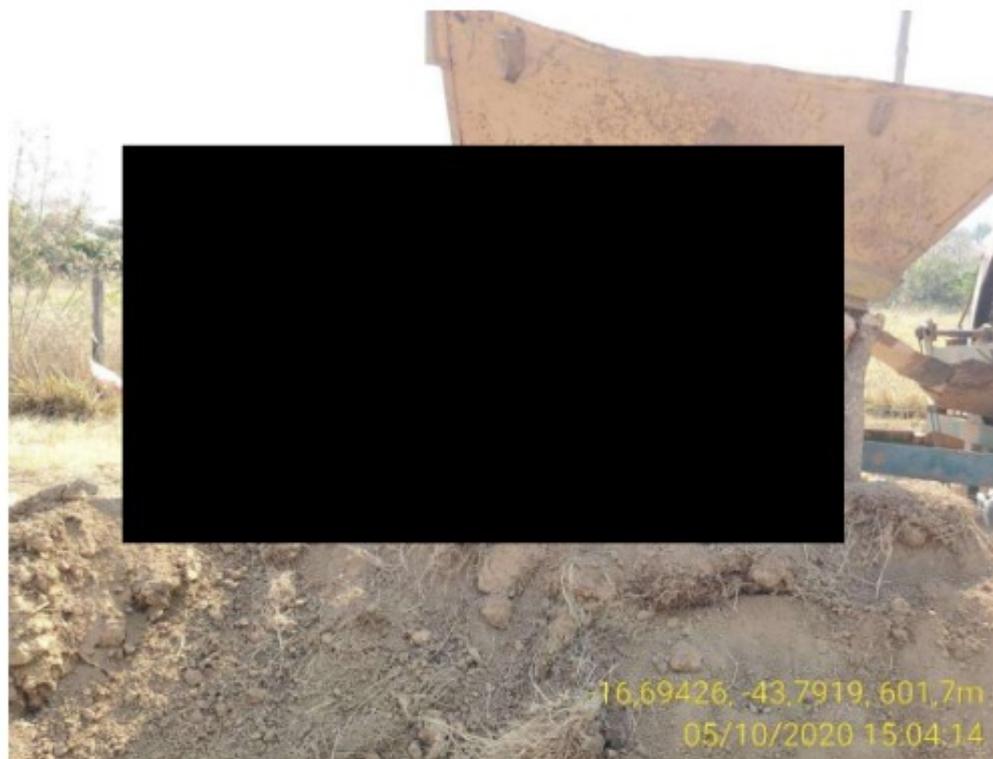
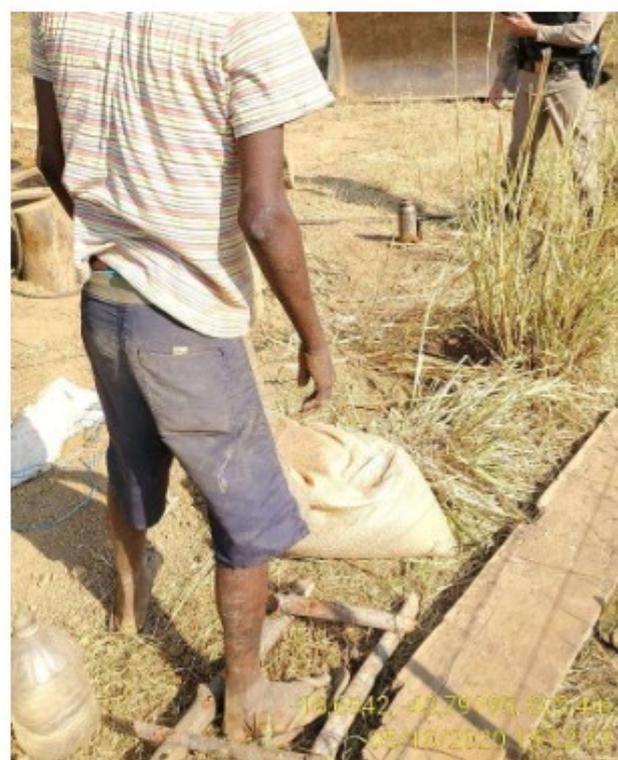
Memorial fotográfico ref. Frente de trabalho_Trabalhadores.

Referente às condições aos dois trabalhadores em atividade, verificou-se a ausência completa de EPI-Equipamento de Proteção Individual, inclusive, o próprio empregador que usava um par de chinelos de dedo do tipo havaiana, não utilizava luva, proteção contra o sol e/ou proteção respiratório, assim como os demais.

Quanto aos dois trabalhadores já identificados, embora laborando expostos a riscos ocupacionais diversos, não haviam recebidos e não faziam uso de qualquer Equipamentos de Proteção Individual, absolutamente necessários às atividades ali executadas, cita-se por amostragem: a) proteção da cabeça: chapéu ou outra proteção contra radiação não ionizante(trabalho a céu aberto, sob sol intenso); b) Proteção dos olhos: óculos contra lesões provenientes da projeção e impacto de partículas nos olhos; óculos de proteção contra radiações não ionizantes; c) proteção dos membros superiores: luvas para proteção das mãos contra materiais ou objetos escoriantes, abrasivos, cortantes ou perfurantes; proteção contra picadas de animais peçonhentos; d) proteção dos membros inferiores: botinas de segurança para a proteção dos pés. A infração restou absolutamente tipificada, primeiro porque não foi encontrado qualquer EPI no local de trabalho, inclusive, no alojamento. De fato, o trabalhador [REDACTED] foi encontrado utilizando trajes particulares: boné, camisa de manga curta, bermuda e chinelos de dedo, nada mais; o trabalhador [REDACTED] também foi encontrado utilizando trajes particulares: boné, camisa de manga comprida, calça jeans e calçado fechado, nada mais, ambos em atividade em ambiente de trabalho hostil, exposto a diversos riscos ocupacionais, com potencial para causar e/ou agravar danos à saúde e à integridade física

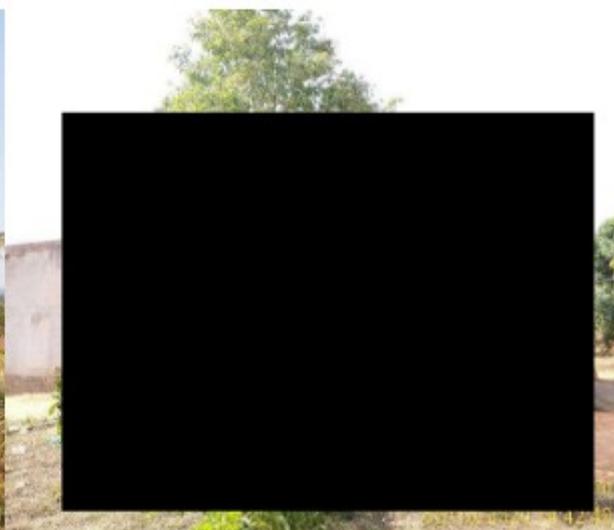
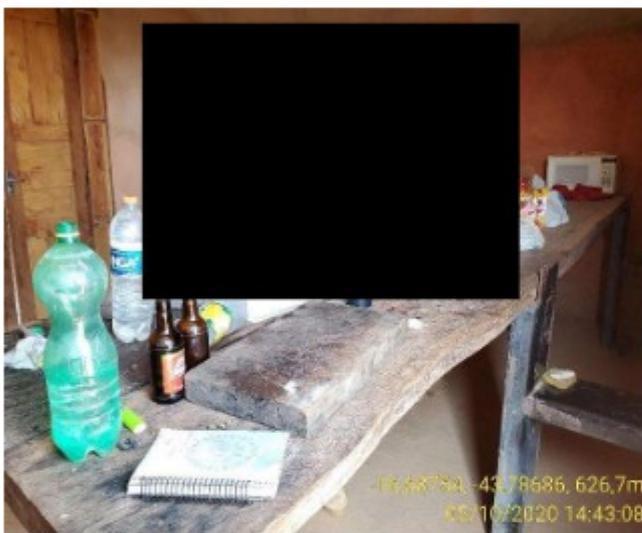
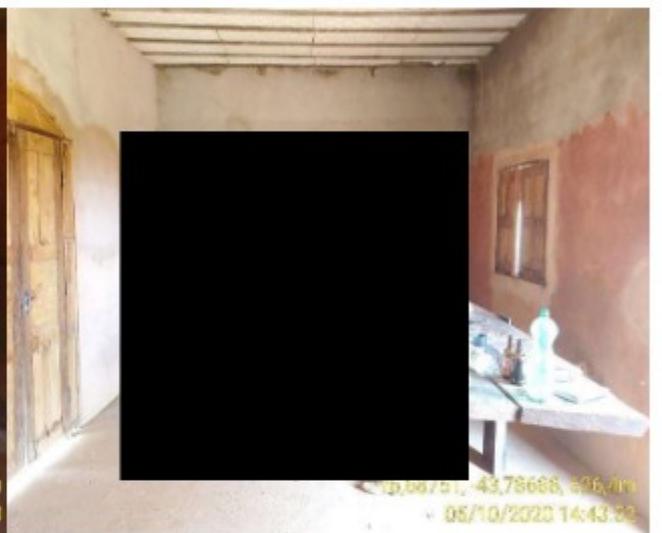
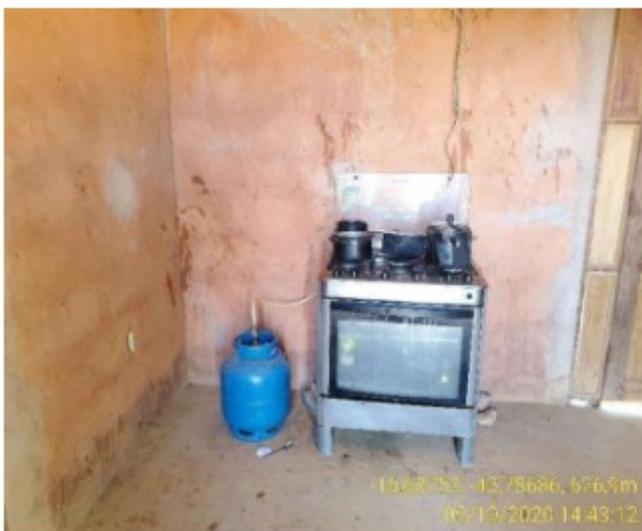
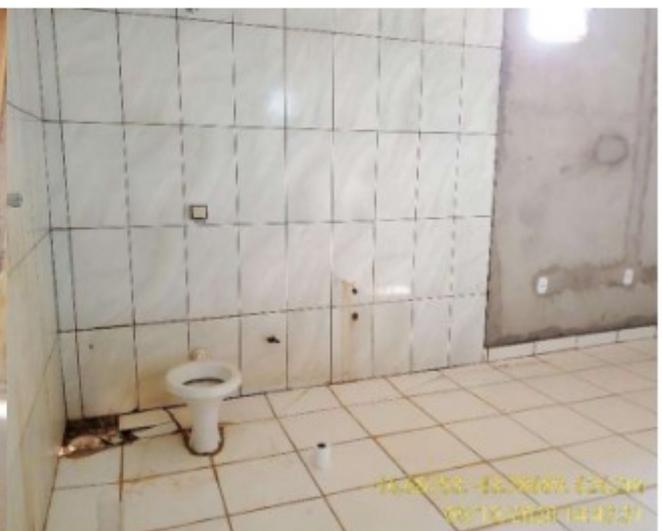
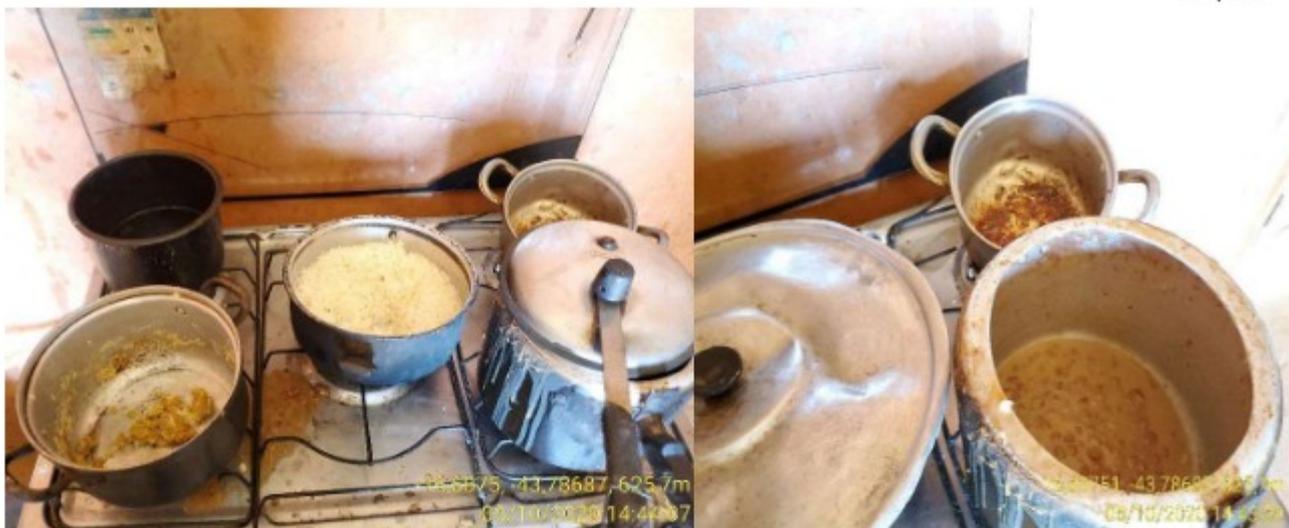
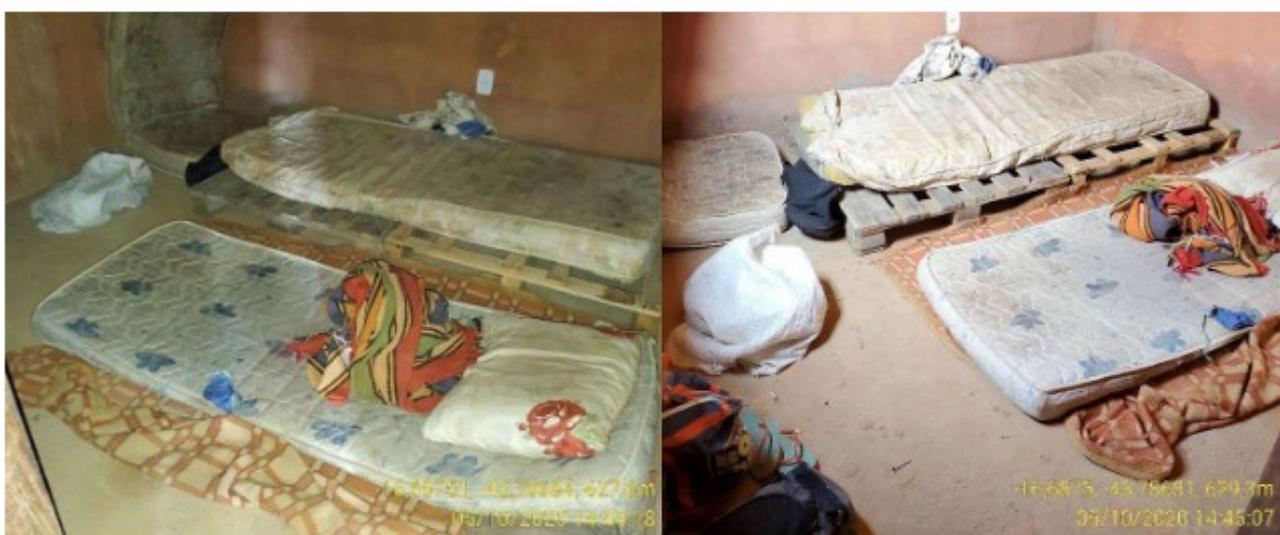
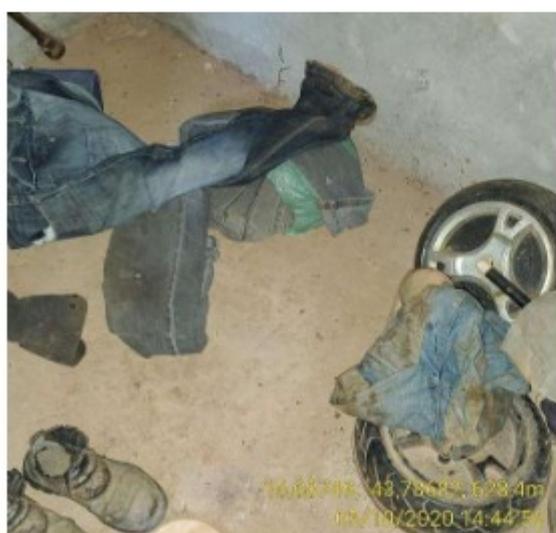
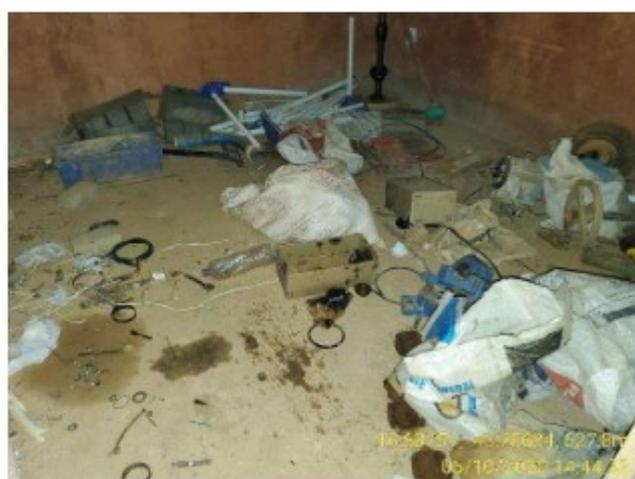
Memorial fotográfico ref. Alojamento

Na edificação onde eram mantidos alojados – alojamento improvisado – localizado na Comunidade de Valentina, a cerca de três quilômetros da frente de trabalho, também foram constatadas condições degradantes, cita-se: ausência de cama(os trabalhadores dormiam em quarto único, sobre colchões finos e sujos depositados diretamente sobre o piso de concreto, e/ou sobre paletes de madeira, em meio a sujidades e poeiras diversas. Não havia armários, de modo que objetos pessoais, bolsas, chinelos, roupas eram mantidos espalhados e/ou amontoados em meio a sujidades diversas); a edificação não era dotada de instalações sanitárias mínimas(havia na edificação apenas um vaso sanitário não servido de água canalizada e/ou descarga, também não havia lavatório, chuveiro e mictório). A cozinha era dotada apenas de mesa de madeira rústica e fogão. Havia uma pia de concreto fora da casa, instalada em área aberta, não dotada de cobertura, utilizada para a lavagem de louça e roupas. Vide a seguir mural de imagens capturadas durante inspeção in loco.
