RELATÓRIO DE FISCALIZAÇÃO

- GARIMPO SERRA DA QUIXABA -

ATIVIDADE: EXTRAÇÃO DE AMETISTA (PEDRA SEMIPRECIOSA) (CNAE: 0893-2/00)

OPERAÇÃO: 44/2020

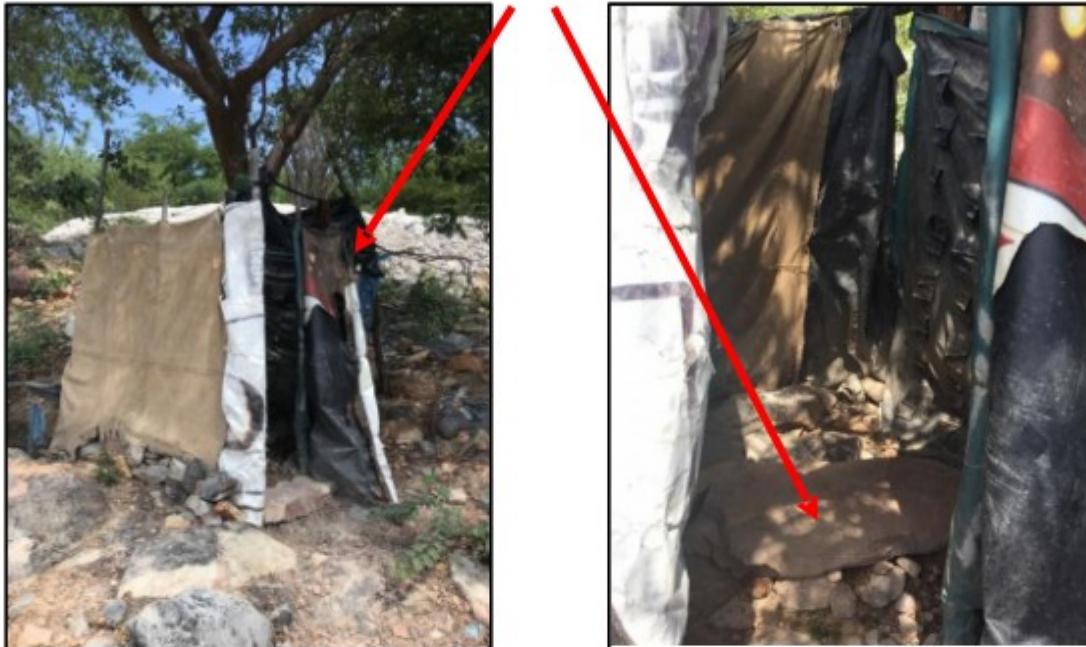
A falta dé instalação sanitaria na área dé alojamento é local dé trabalho é mais um élémento qué denota o élévado patamar dé **incivilidade** qué o emprégador **[REDACTED]** [REDACTED] expoí os trabalhadorés, denotando, ém viés incontésté, uma **condição degradante** dé trabalho é vida.

Imagens acima: As setas apontam o local utilizado pelos trabalhadores para o banho.

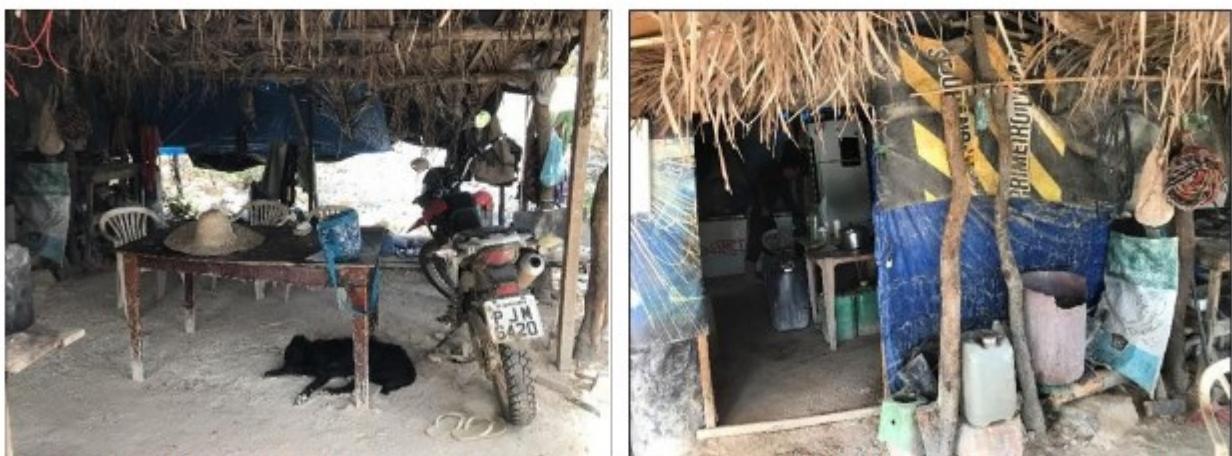
Imagens acima: Alojamento dos trabalhadores [REDACTED] - barraco de lona plástica, madeira e palha, ao lado direito do local de trabalho.

Os pertences dos trabalhadores, dada a inexistência de armários, ficavam espalhados desordenadamente no interior do alojamento. As roupas, produtos de higiene

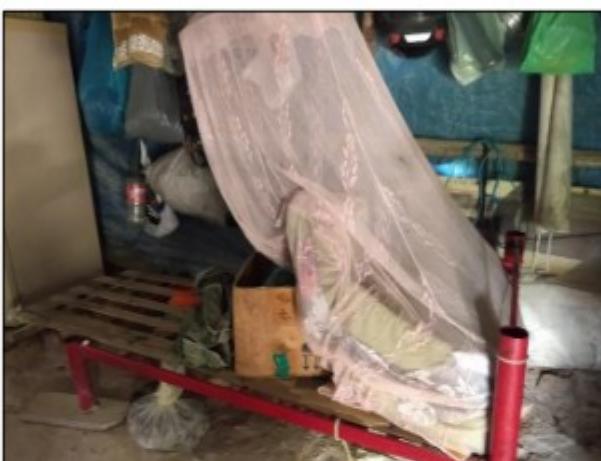
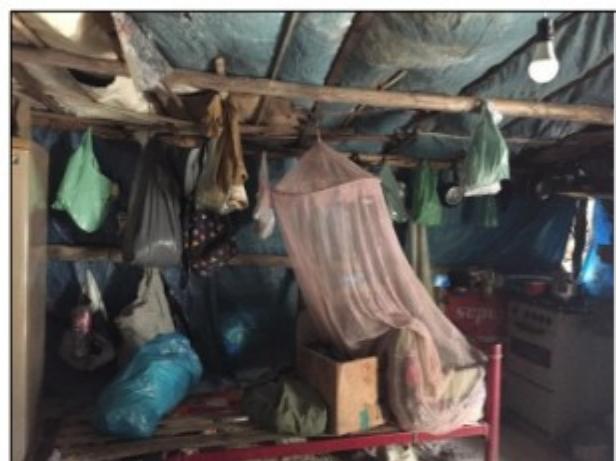
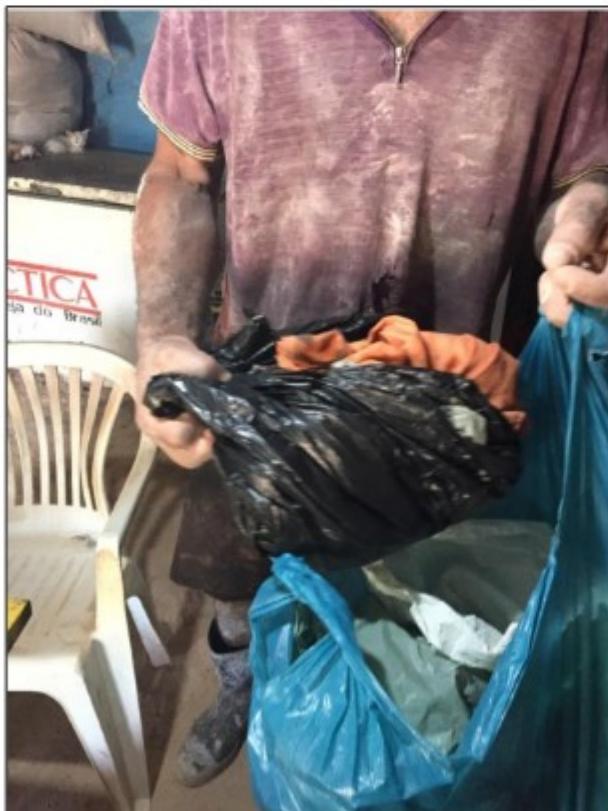
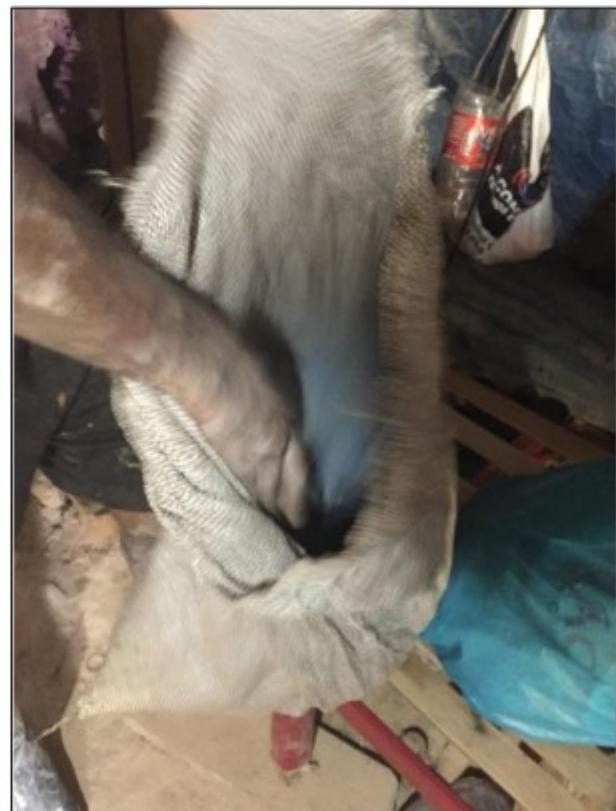
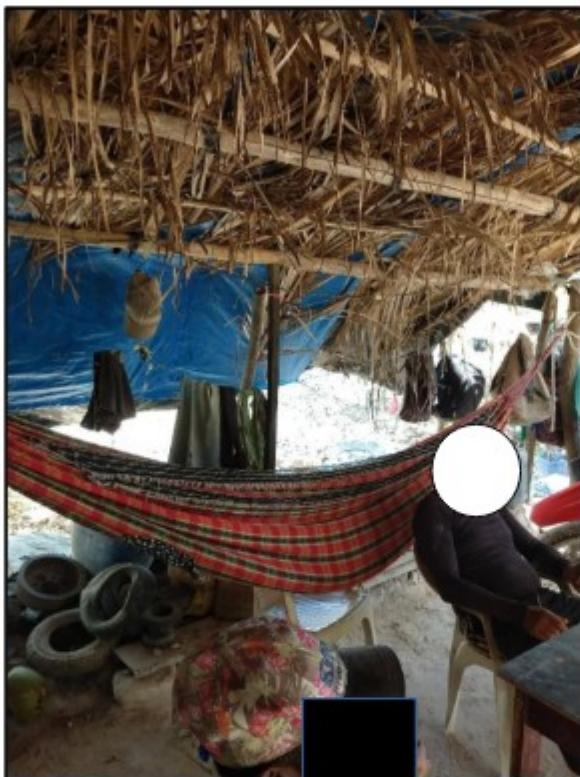
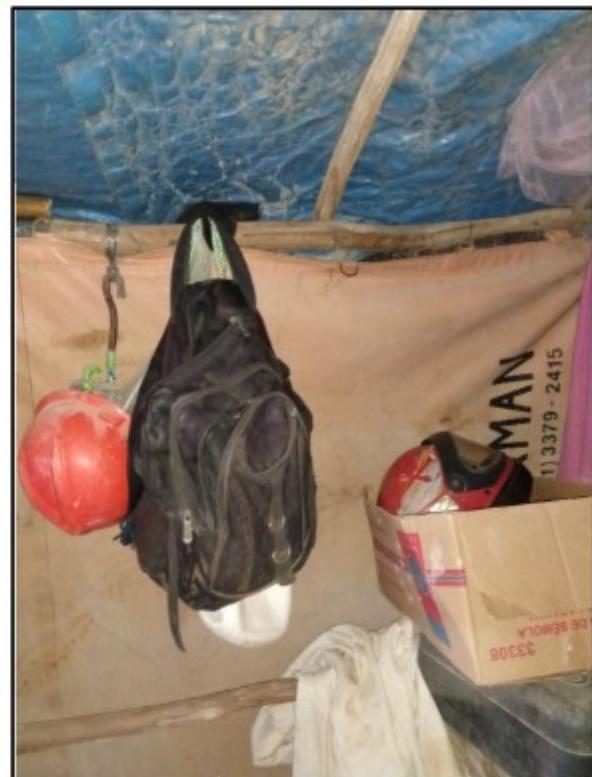
pessoal é outros objétos pérmanciam sobré a cama ou no colchaô dobrado, déntro dé sacolas plásticas é mochilas, pénduradas ém prégos é varais ou dirétamente no chaô. O ambiénté éra dé muita bagunça, sujéira é désordém. Essa manéira improvisada dé guardar os pértencés pessoais contribuiá para a désorganizaô do ambiénté, bém como com para a falta dé asséio do local. Tal fato, além dé préjudicar o conforto dos émprégados qué utilizavam a área dé vivêRcia, também potencializava o surgimento é proliferação dé insétos é animais transmissorés dé doénças, como ratos, comprométéndo, ainda, a saudé desses trabalhadorés.

Imagens acima: Nas fotografias da página anterior, quarto de pernoite do trabalhador [REDACTED], também utilizado como cozinha, depósito de materiais, ferramentas e combustível – o trabalhador mostra suas roupas guardadas em sacolas e saco de ráfia. Na fotografia inferior esquerda, rede na qual pernoitava o trabalhador [REDACTED]. Em todas as fotografias, evidencia-se que a ausência de armários levava os trabalhadores a improvisar locais para a guarda dos pertences individuais, sem qualquer segurança, higiene e conforto.

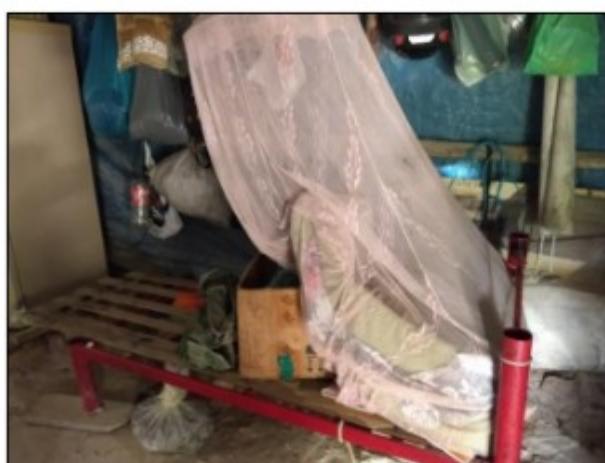
A ausência de camas com colchões em alojamento adequado acarretava prejuízos ao descanso digno após as extenuantes jornadas diárias cumpridas na atividade de extração de ametista.

Imagens: Acima, fotografia da cama onde o trabalhador [REDACTED] dormia. À direita, rede onde dormia o trabalhador [REDACTED], no mesmo ambiente que o trabalhador [REDACTED].

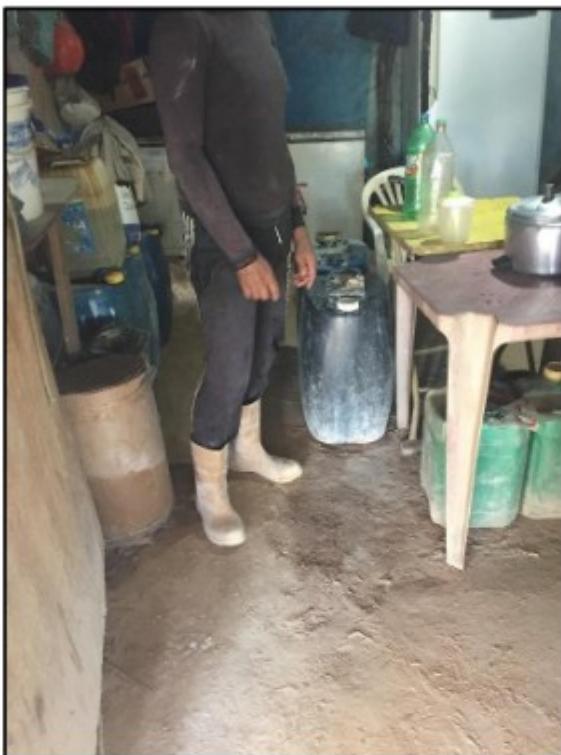
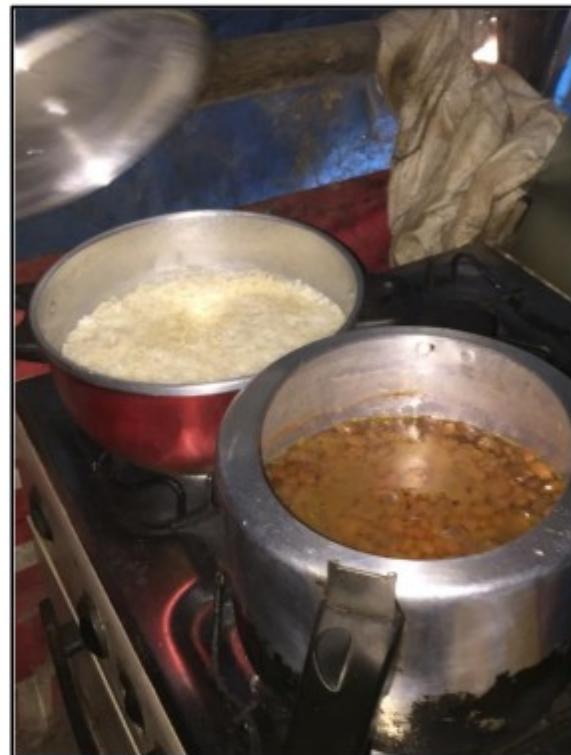
O local dé préparo das référiço  s é lanch  s para os émpr  gados éra o m  smo co  modo qu   s  rvia d   dormitorio ao trabalhador [REDACTED] O piso, como ja   foi dito, era d   cha   batido, as par  d  s r  v  stidas d   lona pl  stica azul s  m jan  elas ´  com ap  nas a ab  rtura para a varanda. Portanto, na   havia ab  rturas para v  ntila  o. N  sta cozinha improvisada havia um fogao ao do qual foi colocado um balca   inox com pia ´ , ´ mbaixo d  st  , o botija   d   gas d   13 kg. N  ssa pia na   havia agua corr  nt  , s  ndo qu   o abast  cim  nto d   agua no Garimpo ´ ra f  ito por um pr  stador d   s  rvi  os, com agua corr  nt   das cidad  s d   Piri ou S  nto S  o. A agua ´ ra armaz  nada ´ m tambor  s pl  sticos ´  colhida dos m  smos com uso d   bald  . Na   havia n  nhum r  cipi  nt   para lixo no co  modo. Ad  mais, considerando qu   o material utilizado na constru  o do alojamento ´ ra inflam  vel (mad  ira, lona ´  palha) ´  qu   o t  lhado ´ ra baixo, ex  istia grande risco d   inc  ndio. Al  m do fogao, na m  sma ar  ea havia prat  l  iras r  sticas d   mad  ira, ond   os trabalhador  s mantinham pan  elas ´  outros ut  ns  lios d   cozinha, talh  res ´  t  mp  ros. O local, como ja  mencionado, na   continha par  d  s, portas ou jan  elas. Por estar na m  sma edifica  o ond   os trabalhador  s dormiam, o ambiente d   suj  ira ´  desord  m ´ ra igual ao d  scrito anteriormente no item 4.3.1.2 supra. Ad  mais, ex  istiam varios galo  s ch  ios d   di  sel para o abast  cimento do gerador ´  duas baterias d   v  teulos no m  smo local, o qu   pod  ria ocasionar acidentes grav  s ´  fatais.

Imagens acima: Quarto de pernoite do trabalhador [REDACTED]. O fogão a gás ficava no mesmo espaço, com galões de água e de óleo diesel, além de ferramentas, deixando o ambiente completamente insalubre.

A forma como as référições eram preparadas sujeitava os alimentos a queimaduras de poeira, insetos e intempéries. Não havia instalações sanitárias com lavatórios e não havia sistema de coleta de lixo (que ficava espalhado por todos os cantos). Além disso, a exposição das panelas com as référições, em ambiente sujo e sujeito a intempéries (vento e chuva) fazia com que existissem mínimas condições de higiene para o preparo dos alimentos.

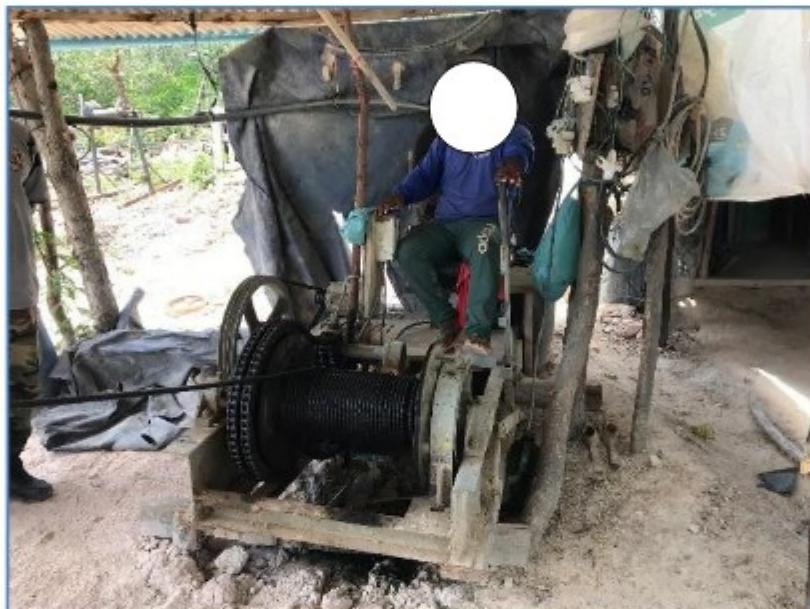
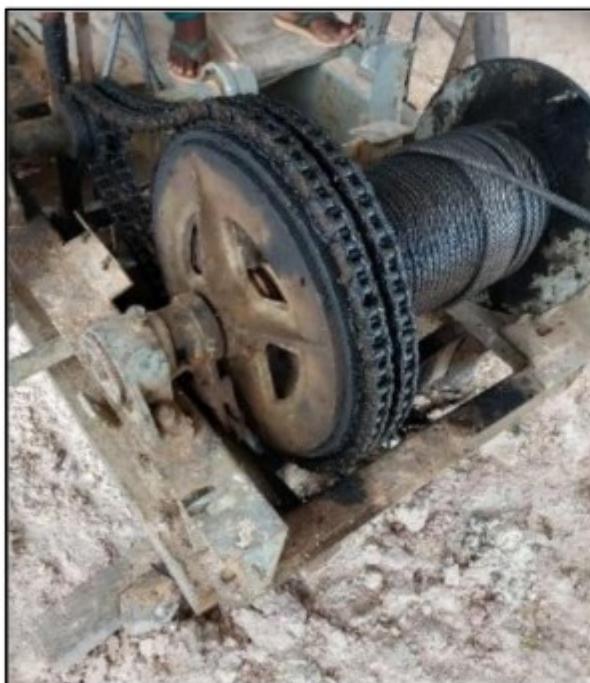
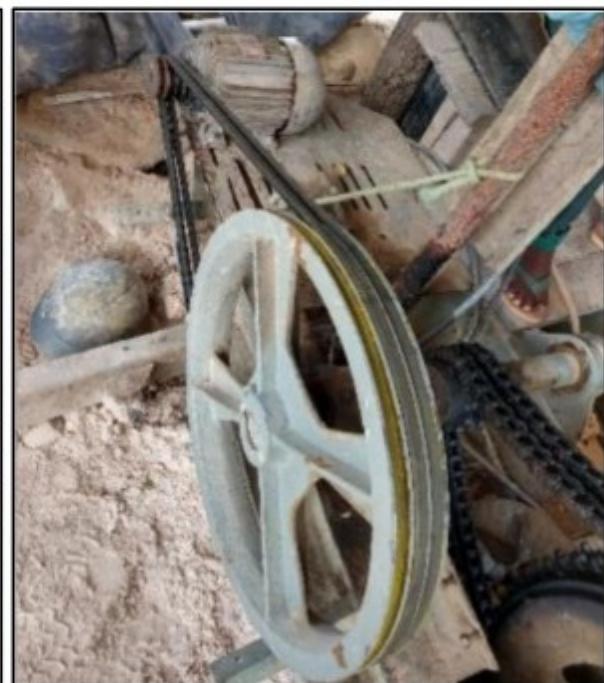
Ocorré qué os moviméntos périgosos désté carrétel é das polias é corréias qué faziam a transmissaô dé força do motor para o carrétel estavam totalmémenté expostos é acéssíveis a todos os trabalhadorés qué por ali circulavam.

Imagen acima: Guincho de corrente que estava sendo utilizado pelo senhor [REDACTED]. Nas imagens inferiores estão evidenciadas as zonas de risco.

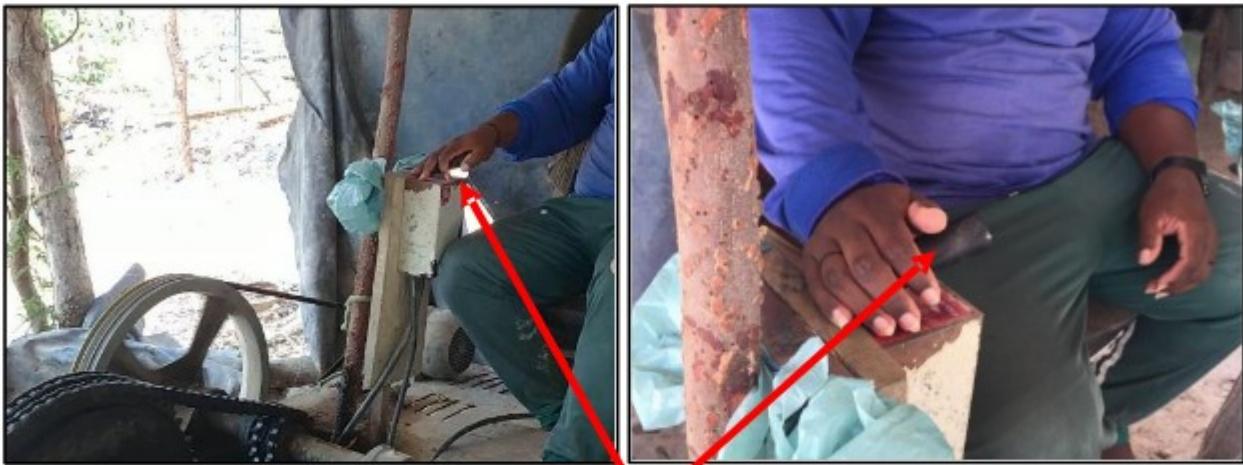
Imagens acima: As setas apontam a chave de partida do guincho ("Chave Lombard").

A situação de perigo era potencializada devido a zona onde estava localizada a máquina ser de passagem frequente pelos trabalhadores, o que poderia ocasionar acidentes caso alguém se esbarrasse nos mecanismos de acionamento ligados à máquina involuntariamente, haja vista a inexistência de proteção das transmissões de força.

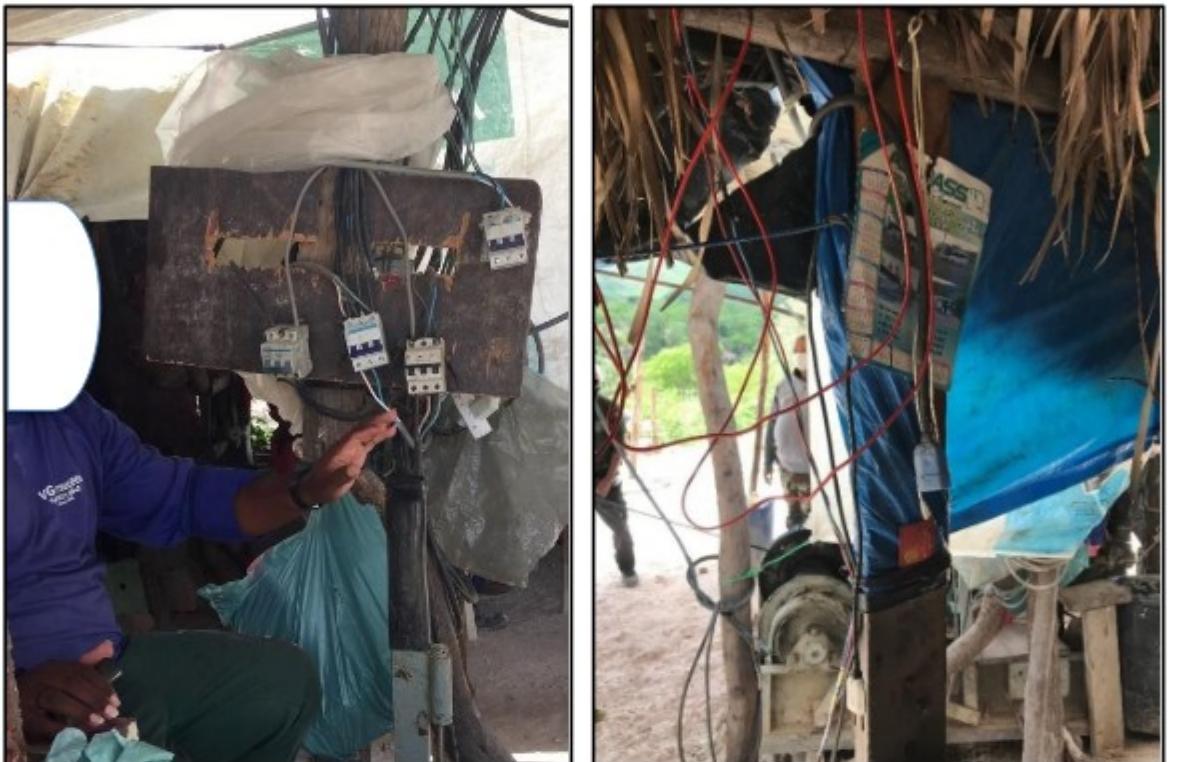
As seguintes irregularidades foram detectadas no quadro de energia: inexistência de porta de acesso ao quadro, inexistência de proteção nem identificação dos circuitos, fiação expostas, improvisações (gambiarras) nos dispositivos de energização. As instalações foram feitas por um dos trabalhadores que exercia a função de garimpeiro, o quadro de energia era uma tábua de madeira já desgastada onde foram colocados três disjuntores, um que ligava/desligava a energia das lâmpadas e tomadas, outro que servia para acionar uma bomba d'água que ficava dentro da mina para retirar o excesso de água e um terceiro que servia para acionar era para o equipamento de guindar pessoas e materiais da mina. Desse quadro eram passadas fiação tanto para a construção de servir como área de vivência (dormitório, cozinha, depósito de máquinas, materiais, combustíveis, mantimentos entre outros), quanto para a própria mina, que, segundo as declarações tinha duas galerias energizadas.

Imagens acima: Na foto superior, a fiação elétrica saindo do quadro e sendo distribuída entre a área de vivência, equipamento de guindar e instalações subterrâneas. Na imagem fotográfica da esquerda, o quadro elétrico que distribui a energia vinda de um gerador a diesel de uma mina vizinha. Na imagem fotográfica da direita, as "gambiarras" para distribuir a fiação na área de vivência.

A énergie élétrica é o fator de risco por exceléncia nessas irregularidades, situação que produz o risco ocupacional advindo da passagem de corrente elétrica pelo corpo humano (choque elétrico), com possibilidade de ocasionar óbito do trabalhador nos casos mais graves, em face de fibrilação cardíaca ou parada respiratória, além da possibilidade de queimaduras. Ademais, as situações acima descritas também ensejavam riscos de incêndios – em virtude do material de que era constituído o barraco – e outros acidentes, podendooccasionar lesões graves e até morte de trabalhadores.

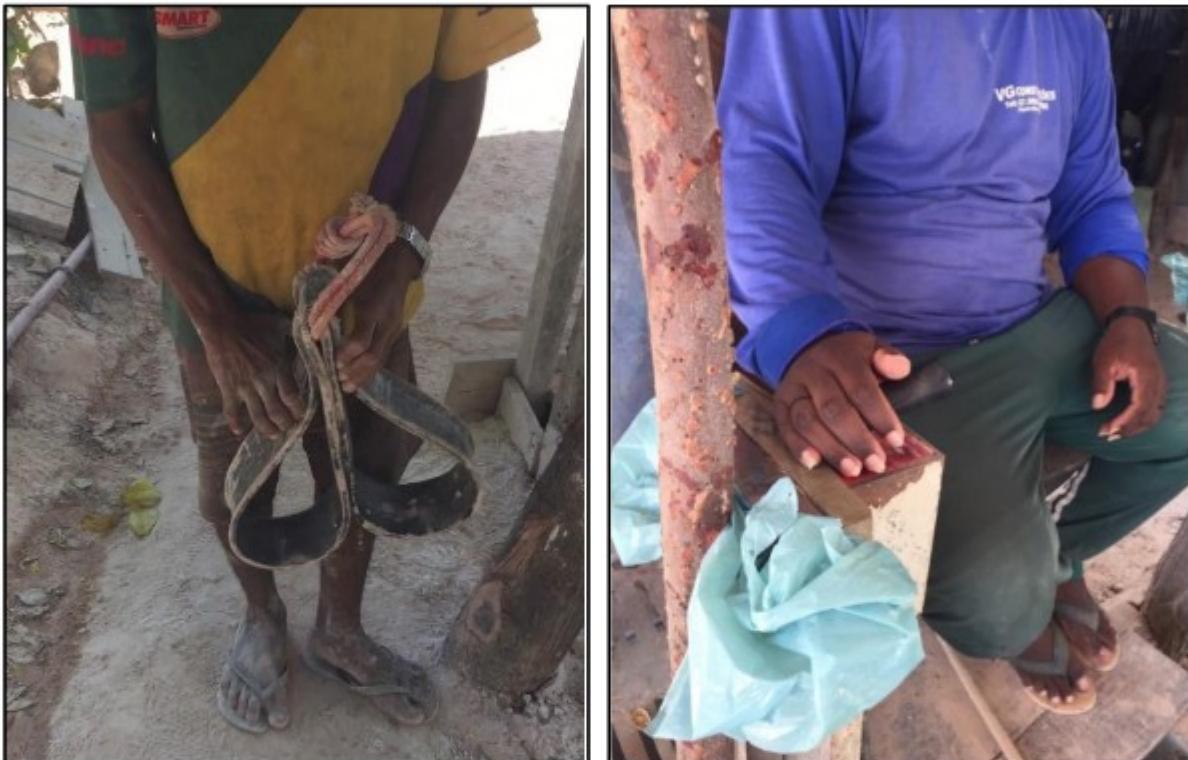
Imagens acima: Os empregados encontrados não utilizavam equipamentos de proteção individual capazes de minimizar os riscos aos quais estavam expostos.
