**ERRADICAÇÃO DO TRABALHO ESCRAVO  
RELATÓRIO DE FISCALIZAÇÃO**

██████████ – EPP (BARDÔH)

**PERÍODO DA AÇÃO:** 24/08/2020 a 02/09/2020

**OPERAÇÃO Nº:** 51/2020.

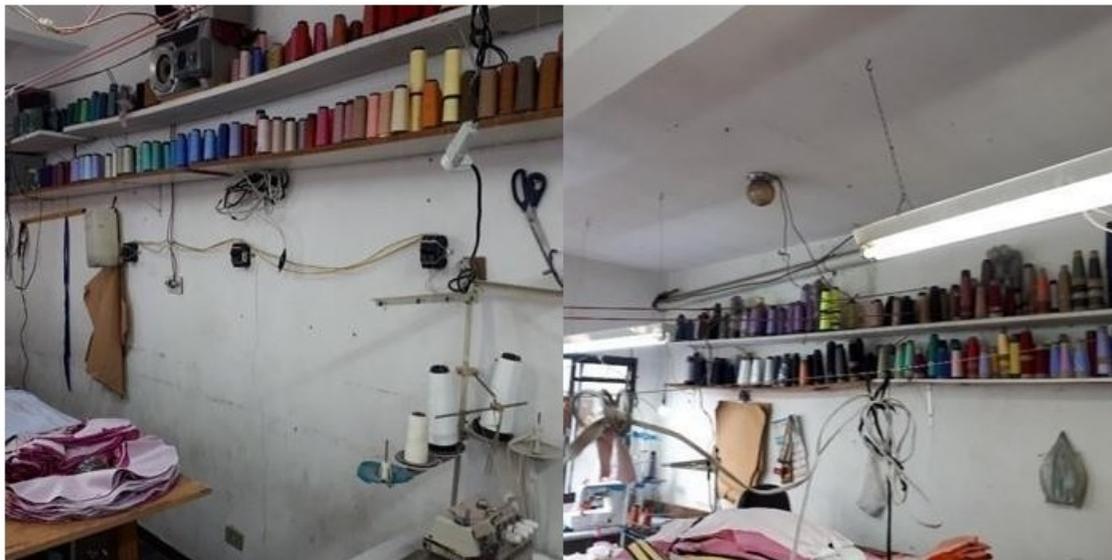
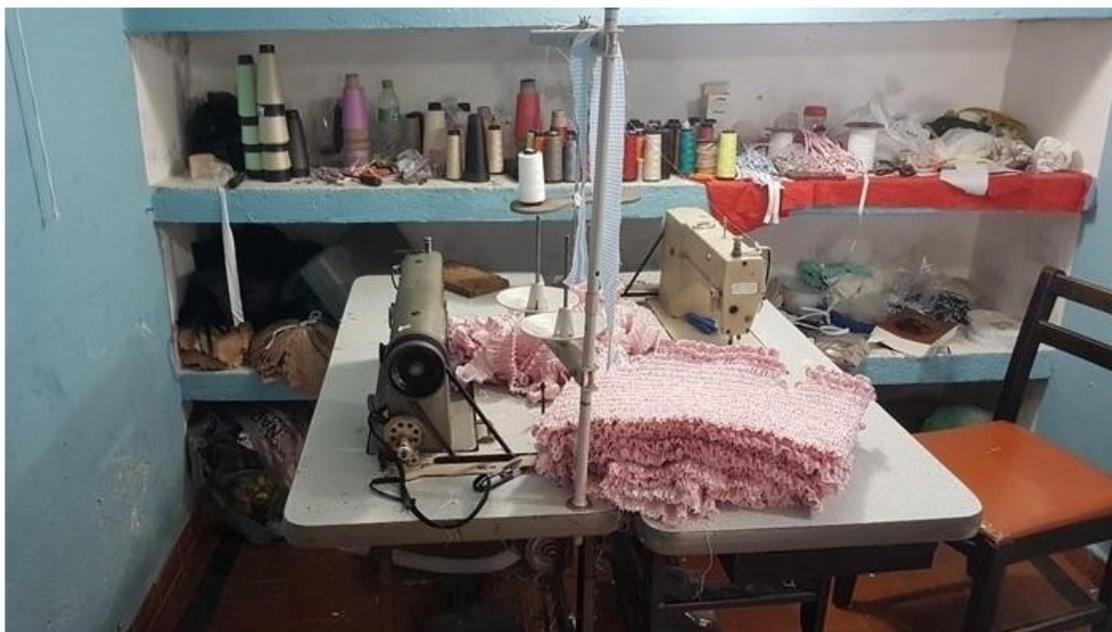
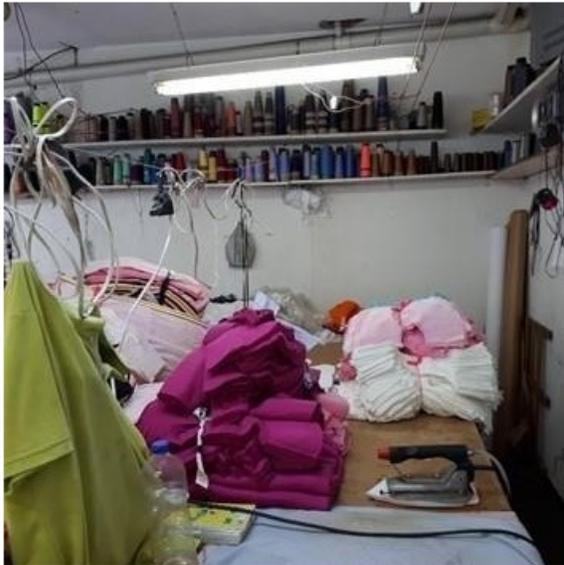
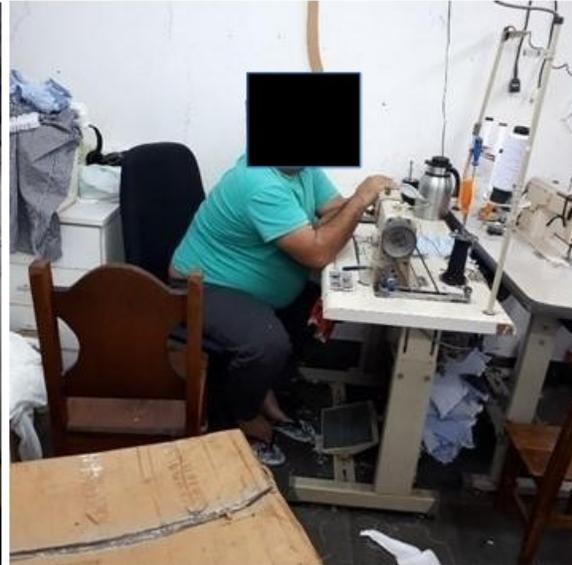
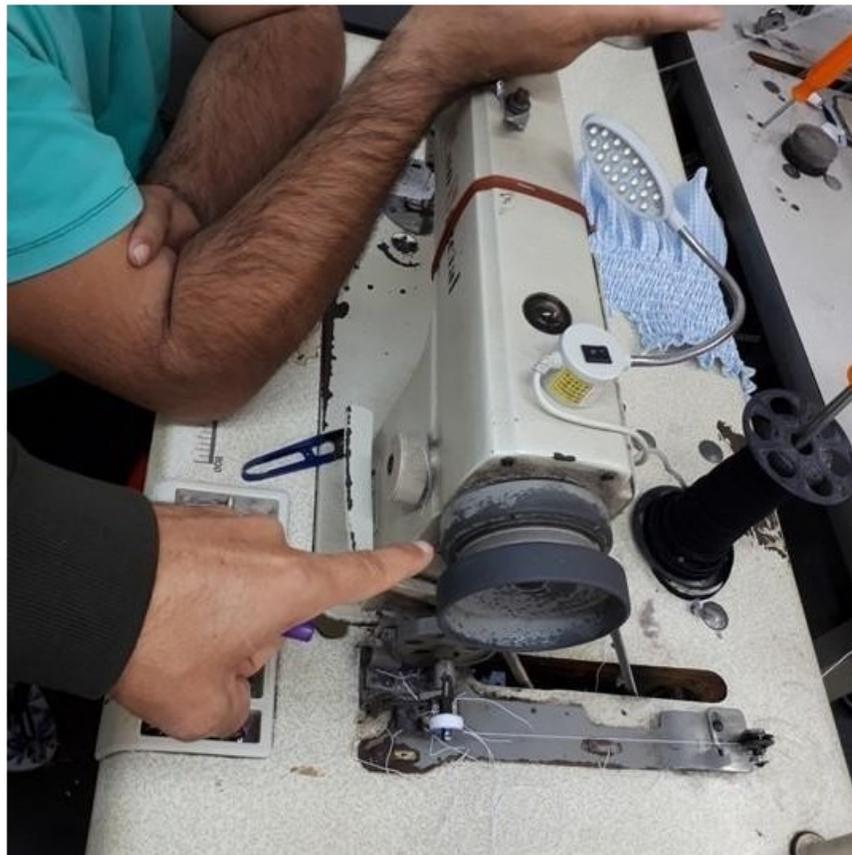
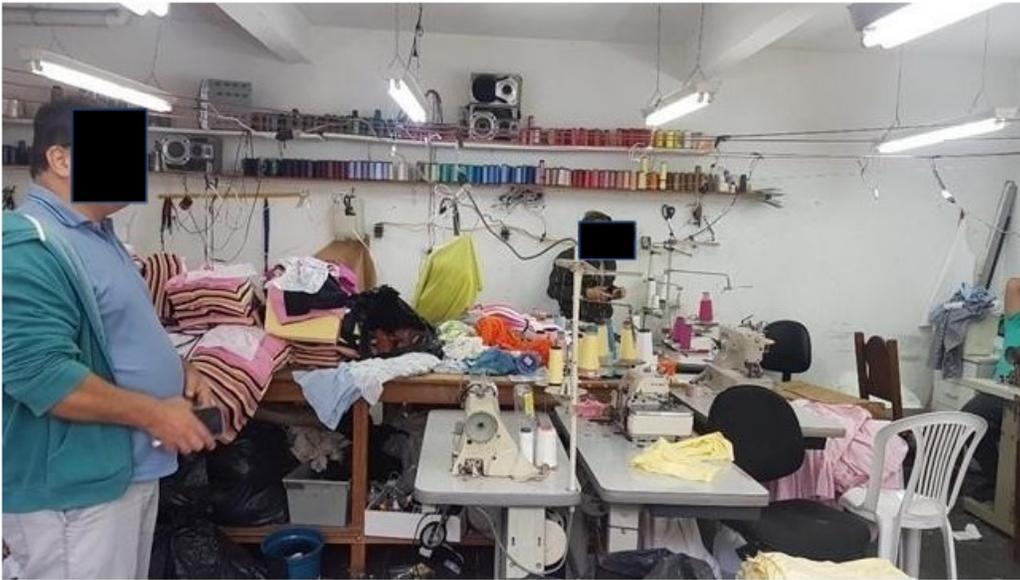
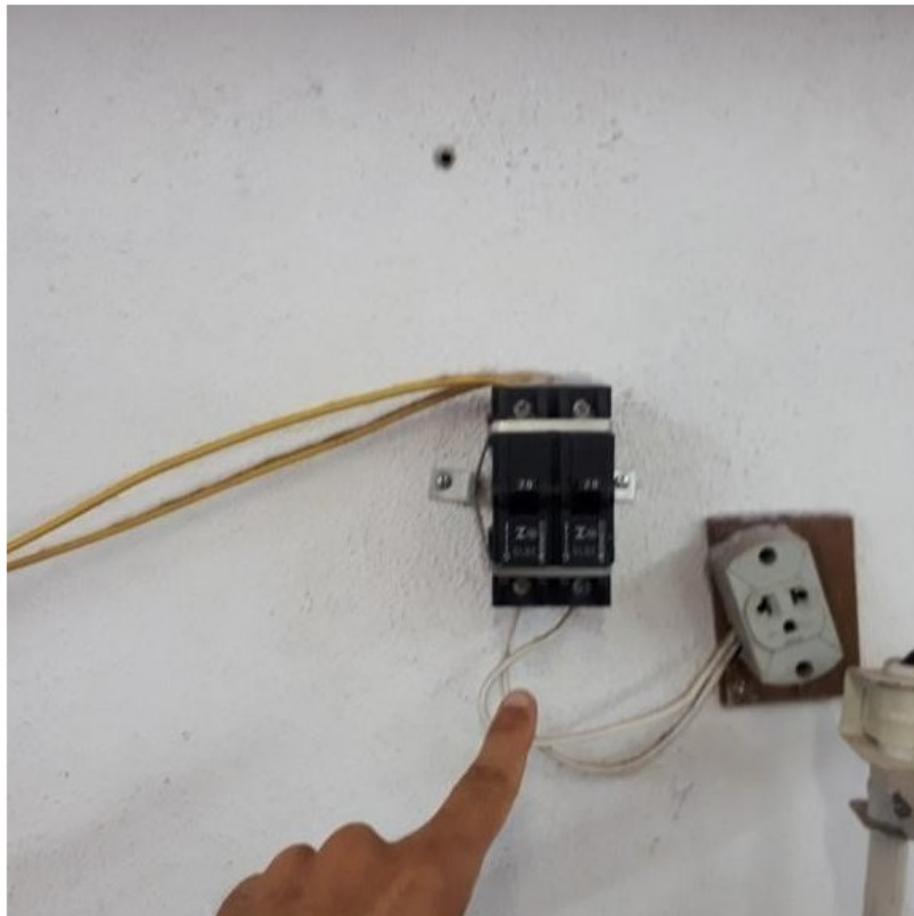
**J) FOTOS DO LOCAL DE TRABALHO - OFICINA**

Assim, de um modo geral, apesar das irregularidades encontradas, as condições de trabalho e vida oferecidas aos trabalhadores que ali prestavam serviço não eram degradantes. As fotos a seguir ilustram a realidade encontrada pelo GEFM:
