# ERRADICAÇÃO DO TRABALHO ESCRAVO RELATÓRIO DE FISCALIZAÇÃO

PERÍODO DA AÇÃO: 19/05/2020 a 29/05/2020

ATIVIDADE ECONÔMICA PRINCIPAL: Cultivo de café

**OPERAÇÃO №:** 31/2020

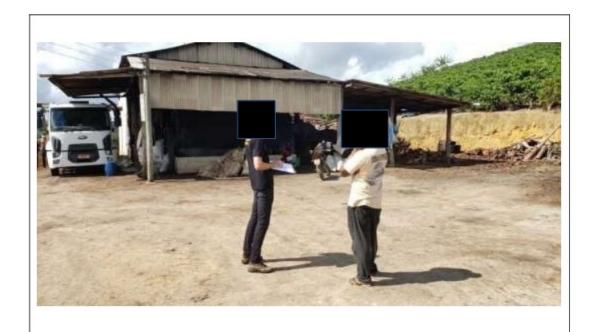
Galpão e área externa onde estava instalado o secador

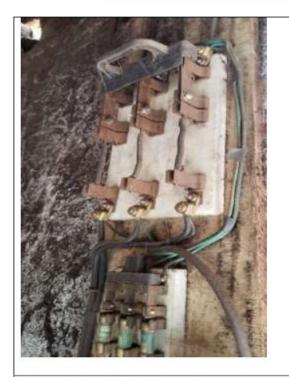
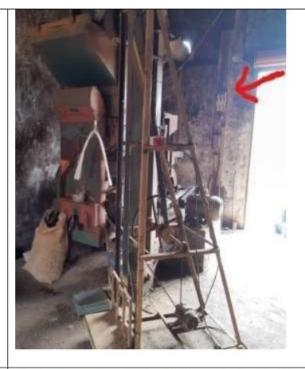
No galpão de armazenamento do café foi encontrado um quadro elétrico de distribuição instalado na parede, energizado, fixado em uma madeira, com duas chaves tipo "Lombard" e duas chave tipo faca sem nenhum tipo de proteção, totalmente expostas e acessível por qualquer pessoa. Logo abaixo desse quadro de energia havia um motor, com correias totalmente expostas, agravando ainda mais o risco de acidente. Havia, ainda, nas proximidades dos secador, vários disjuntores e várias chaves tipo "lombard", ligados às máquinas, inclusive máquinas com correias de transmissão de força expostas, sem quaisquer dispositivo que impeça o acionamento ou desligamento involuntário por qualquer pessoa de forma acidental. Não havia também dispositivos que impedissem o funcionamento automático das máquinas ao serem energizadas.

Quadro de energia, com chave tipo faca e lombard, instalado ao lado da máquina de ensacamento do café.

Após a interdição, o empregador informou que não irá mais trabalhar com essas máquinas (não pretende recorrer nem solicitar a desinterdição), pois providenciará uma nova estrutura/máquinas adequadas à legislação trabalhista.

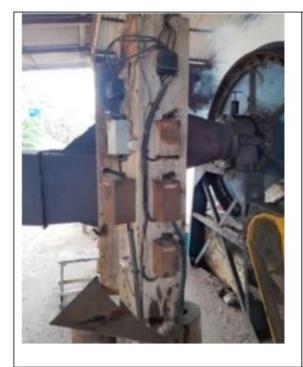
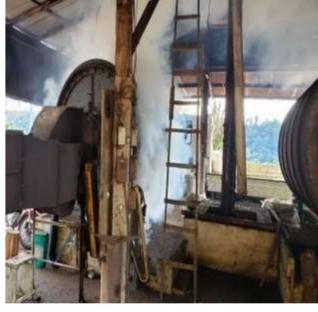
As instalações elétricas, de um modo geral, apresentavam diversas irregularidades: 1) ausência de quadro de distribuição de energia devidamente protegido e com identificação de circuitos; 2) utilização de chaves de acionamento tipo "Lombard" (não impede o acionamento ou desligamento involuntário pelo operador ou por qualquer outra forma acidental, nem impede o funcionamento automático das máquinas ao serem energizadas); 3) utilização de chave tipo faca, totalmente exposta.

Chaves "lombard" instaladas nas máquinas do processo de secagem do café.

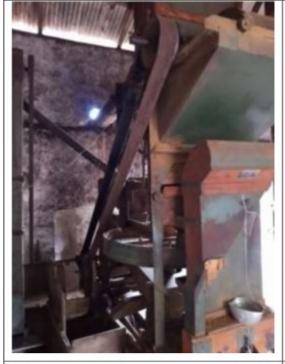
Havia polias e correias sem proteção nas máquinas do processo de secagem do café, bem como nas máquinas instaladas no galpão destinado ao ensaque, após o processo de sacagem. Além de a iluminação no galpão de armazenamento não ser suficiente, havia um quadro de energia totalmente sem proteção logo ao lado das máquinas que estavam com as transmissões de força expostas, o que agravava ainda mais o risco de contato acidental com as partes móveis das máquinas. A empilhadeira utilizada no levantamento dos sacos de café era bastante rústica, e também estava sem proteção das correias de transmissão de força.

A omissão do empregador aumentava o risco de acidentes de trabalho, como cortes, amputações e esmagamentos.

Máquina utilizada no ensaque, sem proteção das transmissões de força

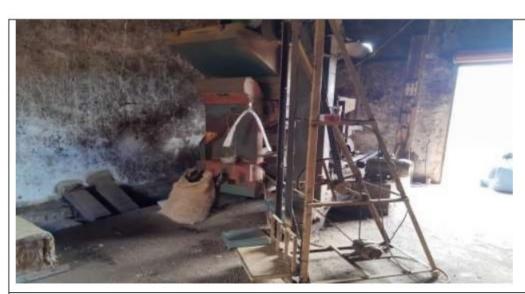
À frente: empilhadeira rústica, sem as devidas proteções; ao fundo: máquina para ensacar os grãos.

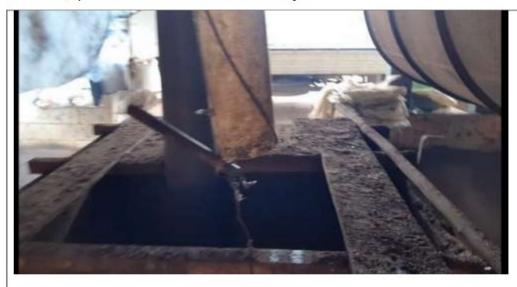
A situação de maior gravidade era no local em que o operador do elevador, utilizado para transportar os grãos de café para o secador, ficava posicionado. Havia um vão aberto de aproximadamente um metro quadrado, com profundidade superior a três metros, destinado ao armazenamento dos grãos após o processo de secagem. O empregado tinha que se equilibrar em pequenas tábuas colocadas nas laterais do vão, com risco de

tinha que se equilibrar em pequenas tábuas colocadas nas laterais do vão, com risco de queda a qualquer momento. Para agravar a situação, esse posto de trabalho ficava ao lado do secador, que emitia bastante ruído e fumaça.

Posto de trabalho do operador do elevador de grãos. Vão com profundidade de mais de 03 metros, utilizado para armazenamento de grãos após a secagem. Essa "alavanca" é utilizada pelo operador para acionar o elevador que transporta os grãos até o secador.

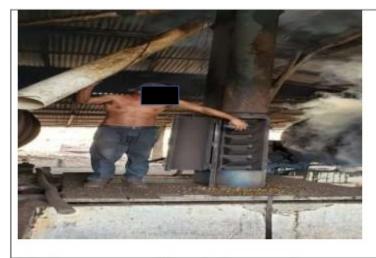
A situação de maior gravidade era no local em que o operador do elevador, utilizado para transportar os grãos de café para o secador, ficava posicionado. Havia um vão aberto de aproximadamente um metro quadrado, com profundidade superior a três metros, destinado ao armazenamento dos grãos após o processo de secagem. O empregado tinha que se equilibrar em pequenas tábuas colocadas nas laterais do vão, com risco de queda a qualquer momento. Para agravar a situação, esse posto de trabalho ficava ao lado do secador, que emitia bastante ruído e fumaça. Já dentro do galpão, na área paralela ao equipamento de pilagem de café, existe uma abertura de aproximados 1 metro de largura por 4 metros de extensão, com profundidade suficiente para ocasionar quedas dos trabalhadores que por ali tenham que passar para o manuseio de materiais e demais atos que demandam o funcionamento da máquina de pilar o café. A iluminação do galpão é insuficiente, principalmente à noite, quando o local fica mais escuro e de difícil visualização. Tais ingredientes somados contribuem para o alto risco de quedas dos trabalhadores em atividade no local, motivo pelo qual foi lavrado o termo de interdição nº 4.042.876-1.

Vão aberto, sem proteção, atrás do empregado.

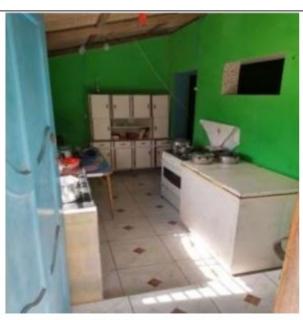
Cozinha do alojamento que fica próximo ao secador

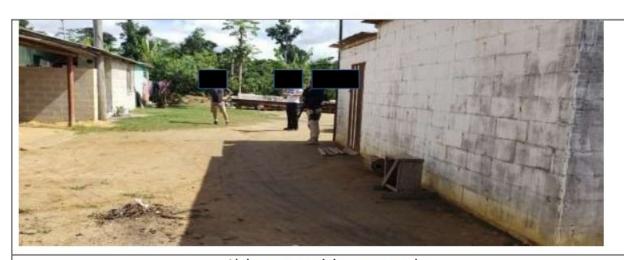
Alojamentos próximos ao secador
