**ERRADICAÇÃO DO TRABALHO ESCRAVO  
RELATÓRIO DE FISCALIZAÇÃO  
ARRENDAMENTO – FAZENDA ENTRE CACHOEIRAS**

**PERÍODO DA AÇÃO:** 02/08/2021 a 01/09/2021

**LOCAL:** Carmo do Rio Claro/MG

**ATIVIDADE:** Cultivo de café (CNAE 0134-2/00)

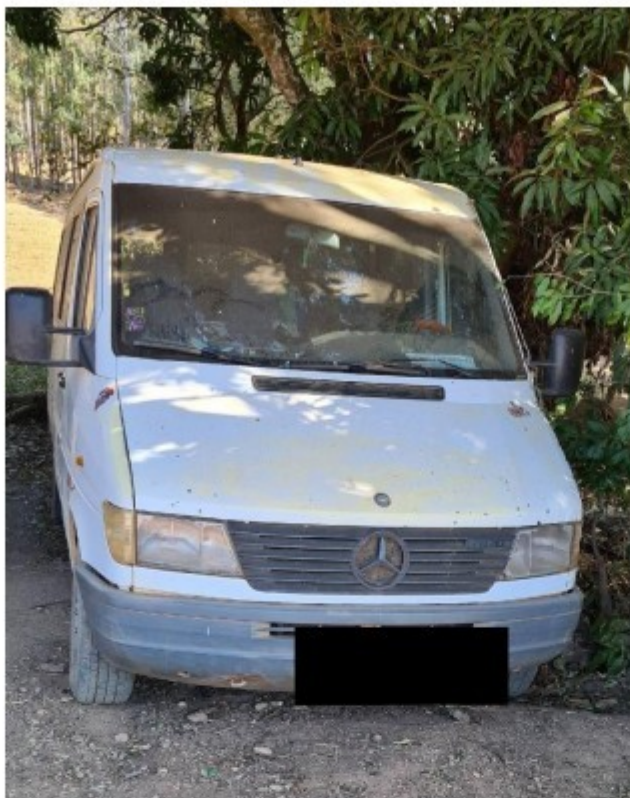
Van utilizada no transporte dos trabalhadores.  
Propriedade do trabalhador resgatado [REDACTED]  
[REDACTED]

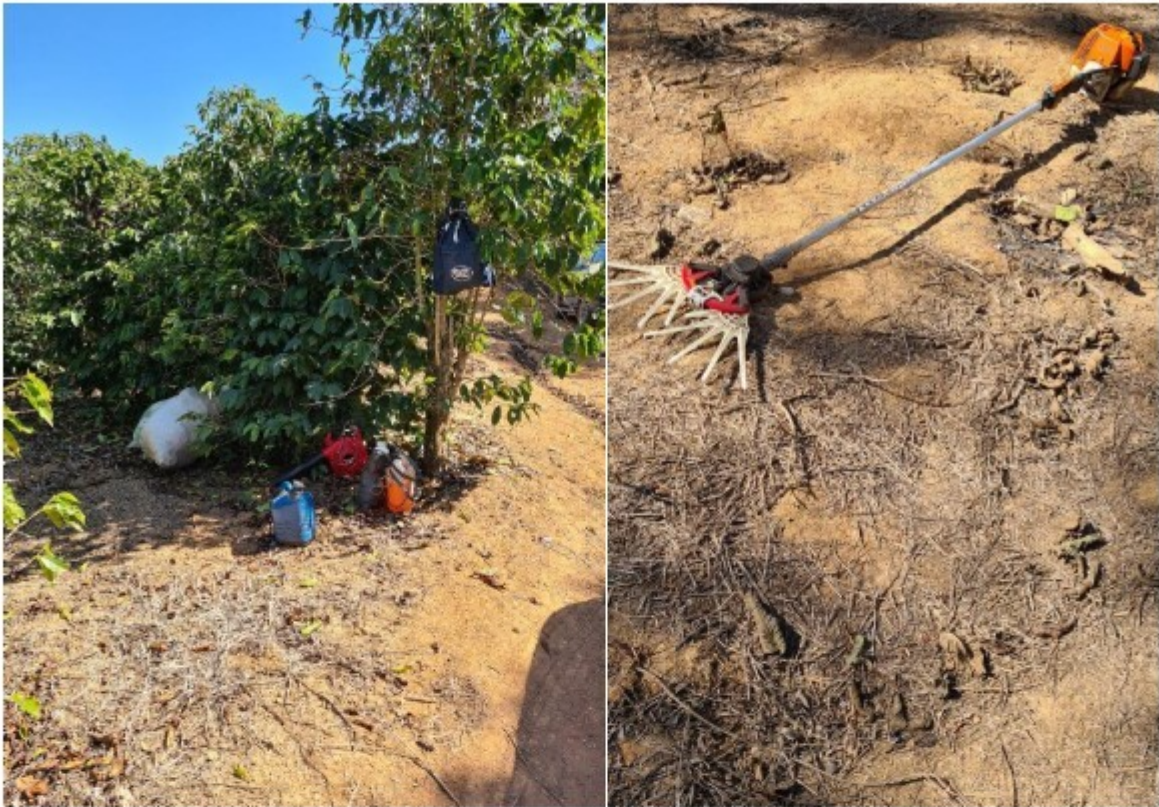
Foto: Materiais de trabalho na frente de trabalho – imagens coletadas durante as primeiras entrevistas.

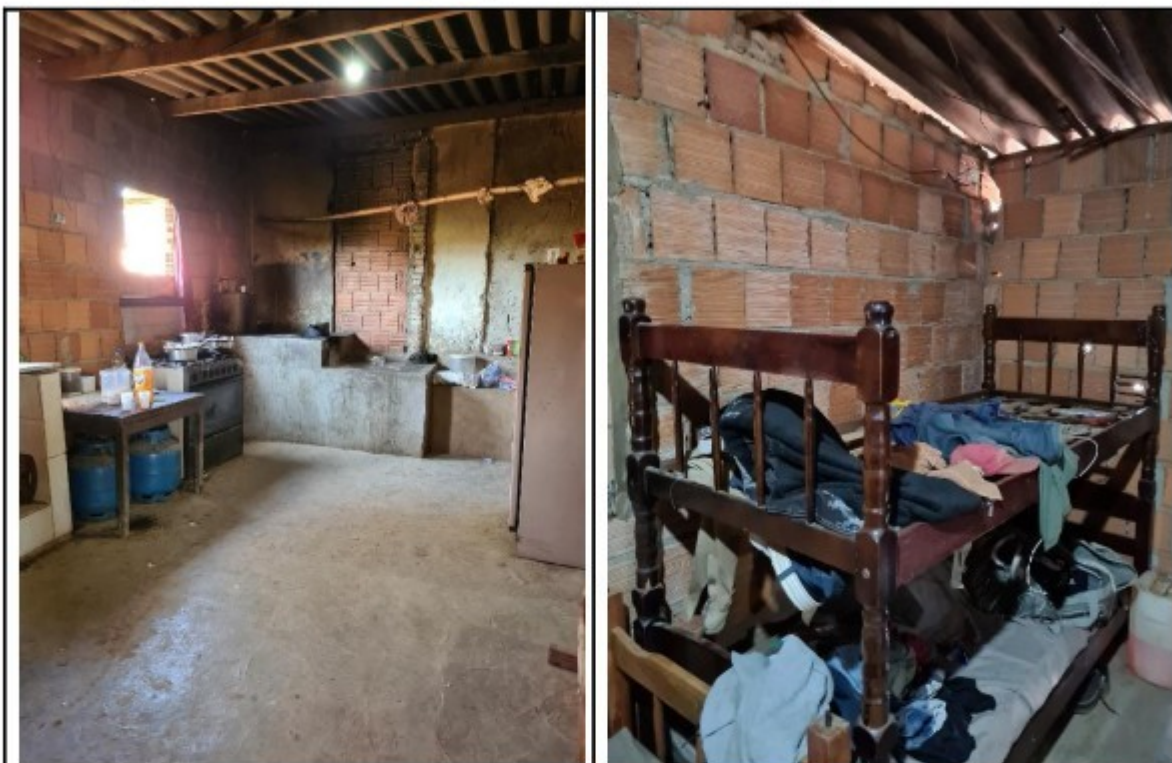
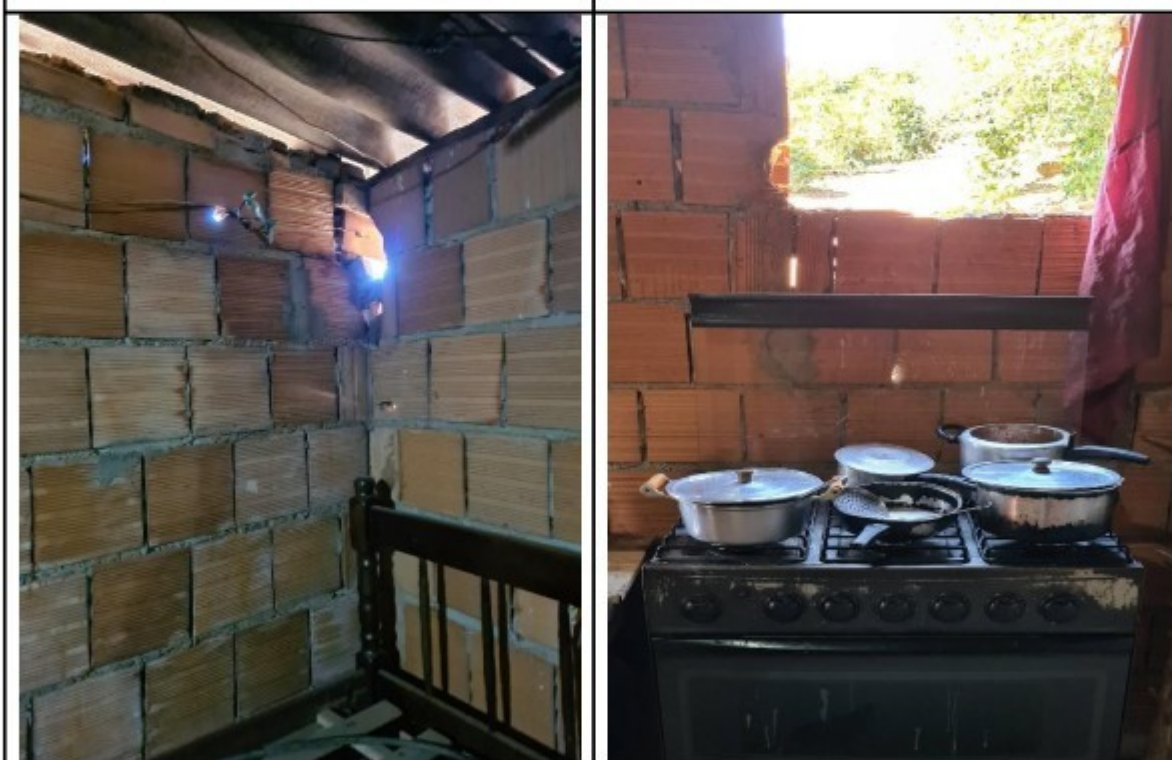
Os empregados declararam à equipe de fiscalização que, logo que chegaram, foram alojados na edificação em que foram localizados. Os 03 (três) trabalhadores estavam alojados em uma casa que não contava com os mínimos requisitos de habitabilidade, conforme disposições da NR-31. A edificação, construída de alvenaria, contava com 02 (dois) quartos, cozinha e banheiro, sendo coberta por telhado sem forro. Nesse particular o telhado apresentava aberturas na junção com as paredes externas da edificação, que deixavam os trabalhadores expostos às intempéries, a insetos e a animais sinantrópicos e peçonhentos. Havia também, na cozinha, uma abertura quadrada com lados de aproximadamente 1 metro, em formato de janela, sem esquadria ou outro dispositivo para fechamento. Essa abertura permanecia aberta o tempo inteiro, permitindo a entrada de animais como galinhas ou outros animais sinantrópicos, além de expor os trabalhadores às intempéries, agravada pelo frio característico da região durante o período de colheita. Durante a inspeção pode-se, inclusive, flagrar diversas galinhas andando

livremente ao redor da casa. A aproximadamente 20 metros da edificação utilizada como alojamento havia uma pocilga com pelo menos 01 porco no local.

Fotos: Vistas internas do alojamento. Detalhes para aberturas nos telhados e na parede.

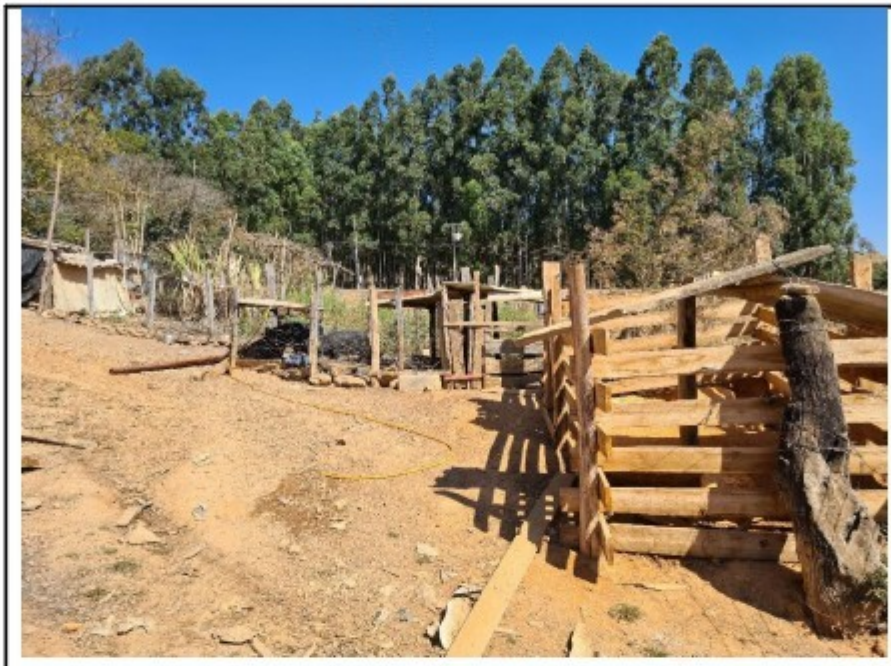
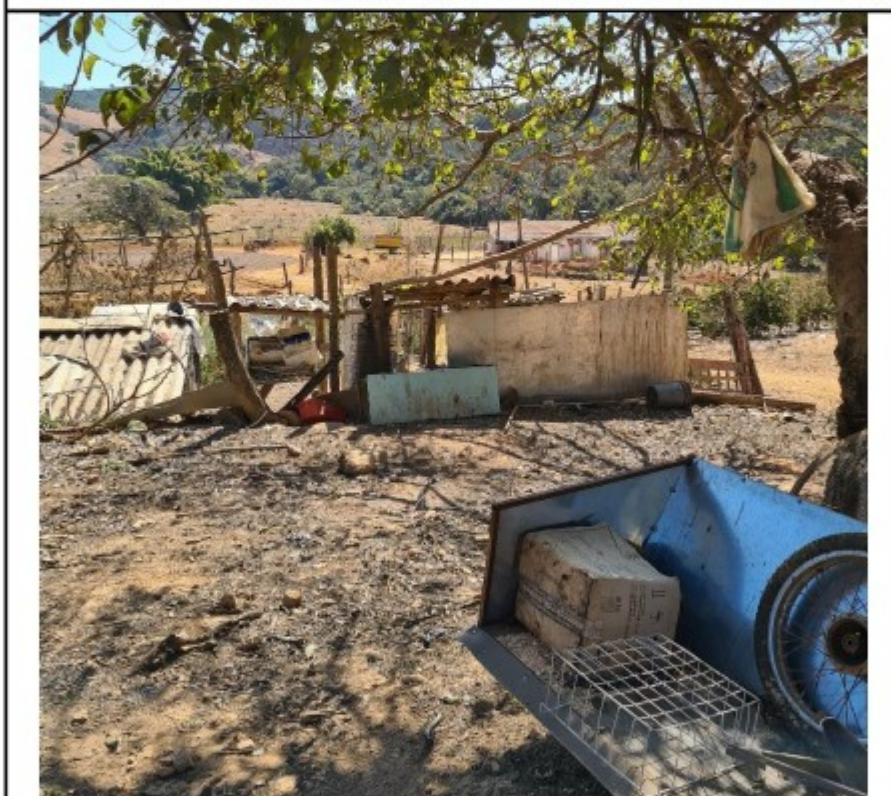
Foto: pocilga nas proximidades do alojamento.

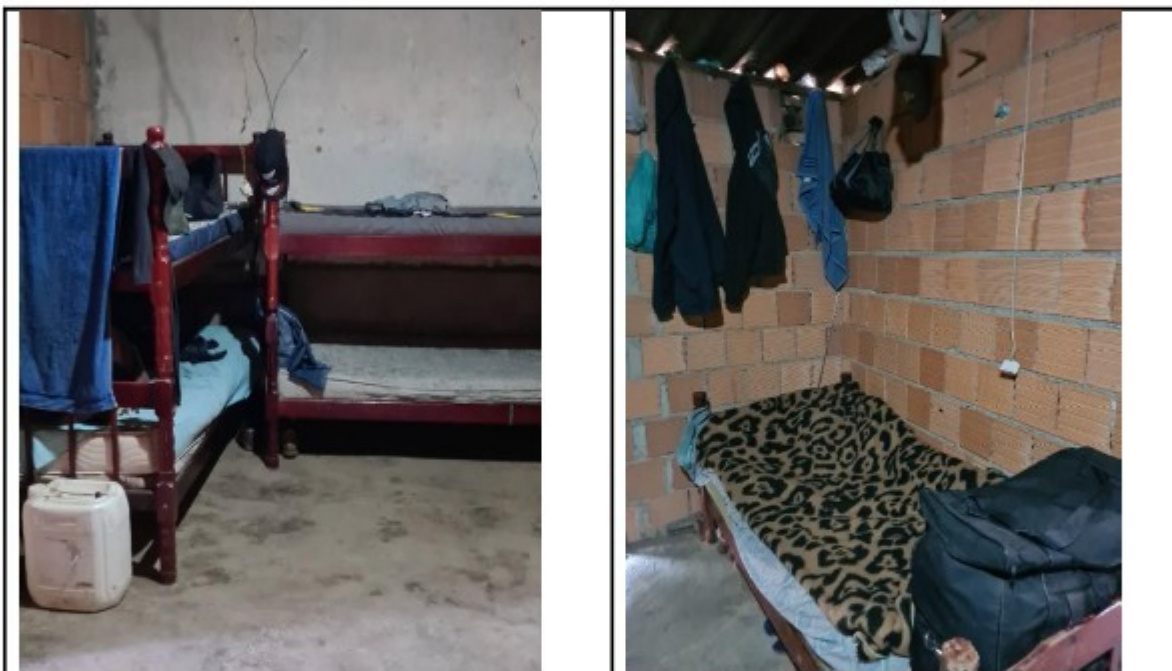
Os três trabalhadores dividiam o mesmo quarto. Neste cômodo, havia janelas com aberturas e com os vidros quebrados, comprometendo a vedação e a

segurança daqueles trabalhadores. Os trabalhadores foram acomodados sem que houvesse a disponibilização de armários para guarda de mantimentos e de objetos pessoais. Alguns colchões estavam em inadequado estado de conservação e de higiene, sendo que parte deles só poderiam ser considerados como pedaços de espumas e não colchões propriamente ditos. O empregador deixou de fornecer roupas de cama e cobertores, sendo que as peças de enxoval encontradas no local eram pertencentes aos próprios obreiros. Quando a equipe de fiscalização chegou ao alojamento, os colchões e os pertences dos trabalhadores estavam espalhados pelo ambiente. Roupas e toalhas dependuradas em espécie de varais improvisados nos quartos. Roupas, sapatos e utensílios espalhados pelo alojamento ou guardados de forma improvisada.

Os trabalhadores ainda armazenavam gasolina no interior do alojamento em vasilhame plástico oriundo do reaproveitamento de embalagem de agrotóxicos, contendo gasolina para as derrigadeiras portáteis utilizadas na colheita.

Fotos: vistas internas do cômodo utilizado como dormitório. Destaque para os galões de gasolina armazenados no interior do dormitório, roupas espalhadas, ausência de armários, colchões e roupas de cama inadequados.

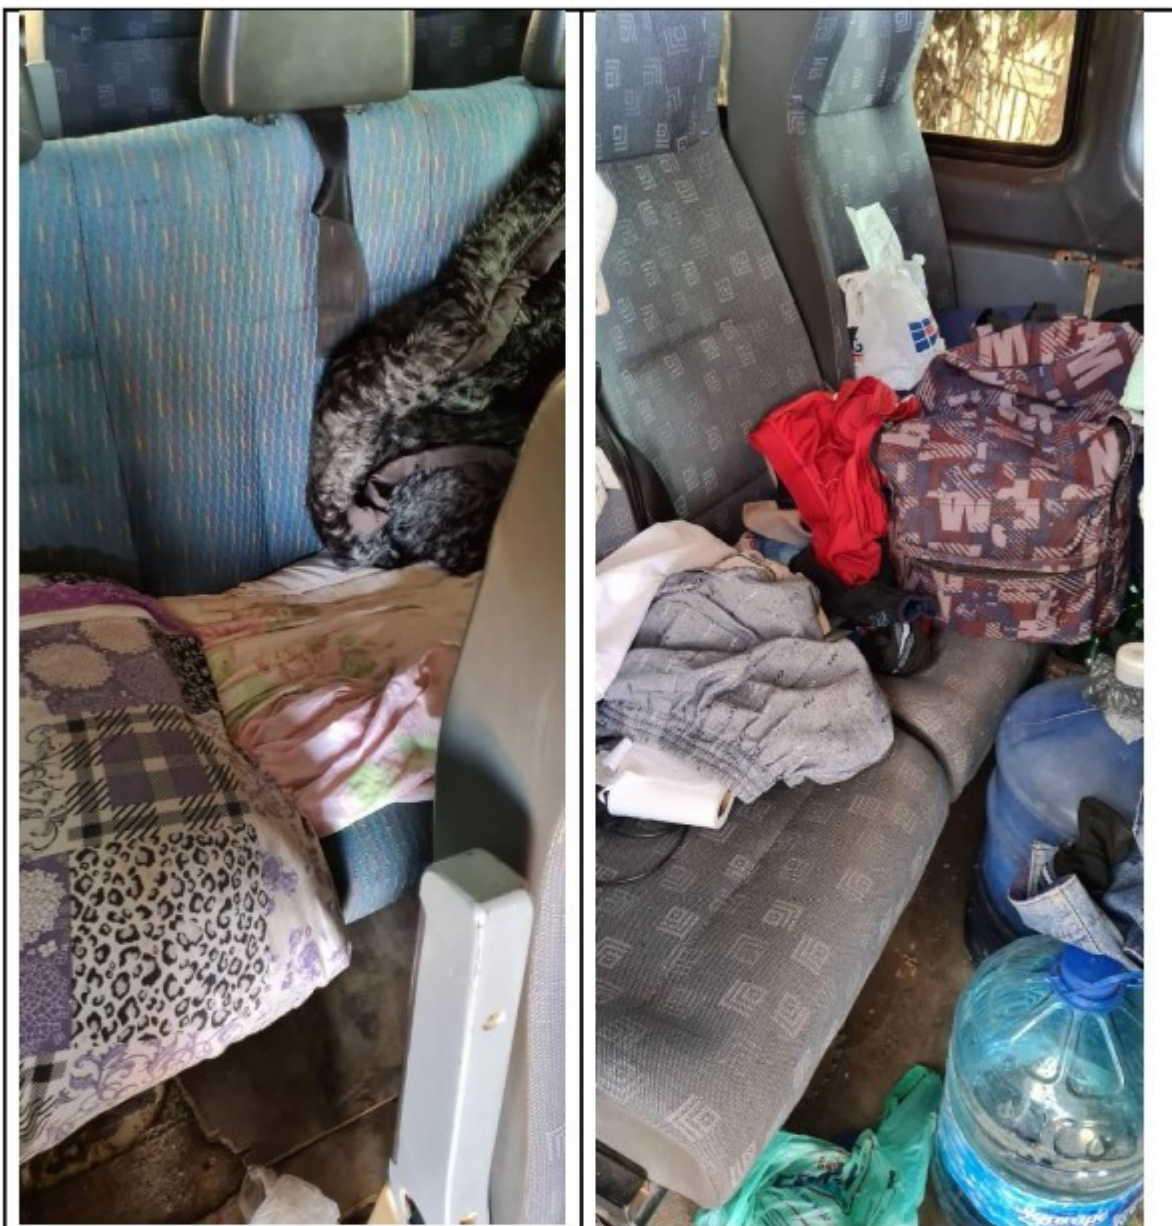
A organização do alojamento estava tão ruim que parte dos pertences dos trabalhadores estavam guardados na van utilizada para o transporte. Também havia sinais de que algum trabalhador utilizava a van como local para dormir.

Fotos: objetos pessoais mantidos no veículo e sinais de que a van era utilizada até como dormitório. Reflexo da falta de condições adequadas para guarda dos pertences dos trabalhadores no alojamento.

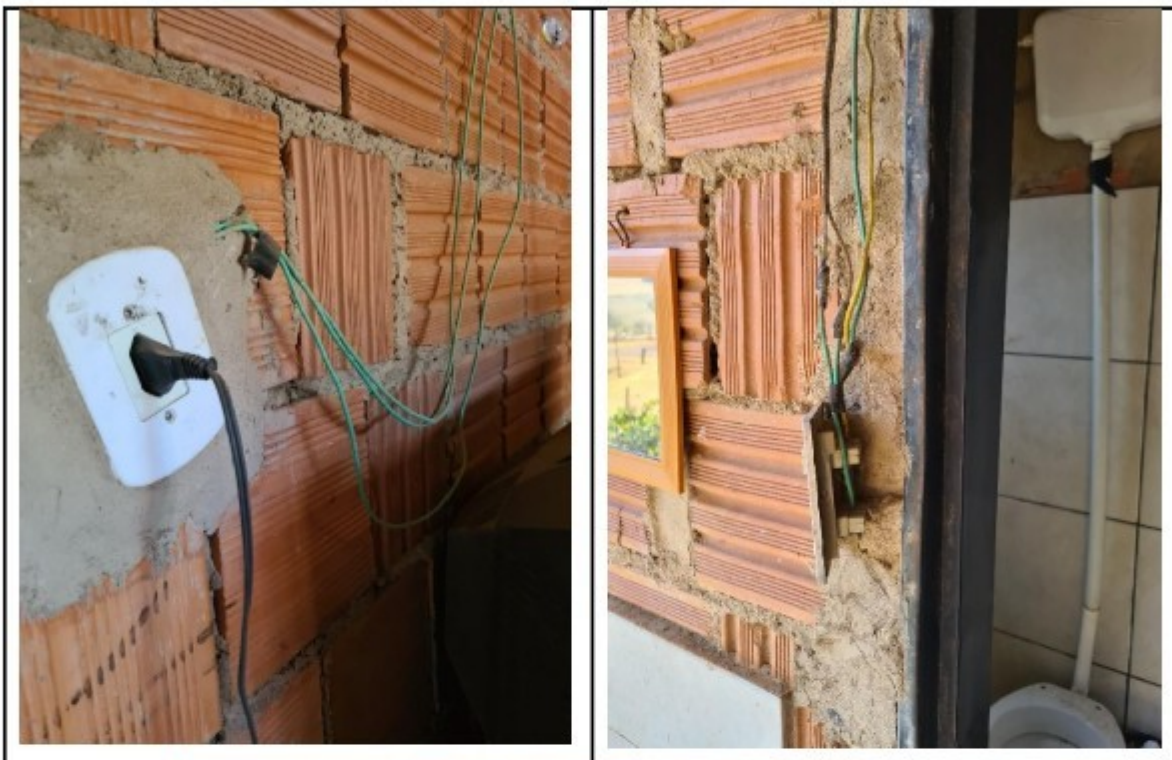
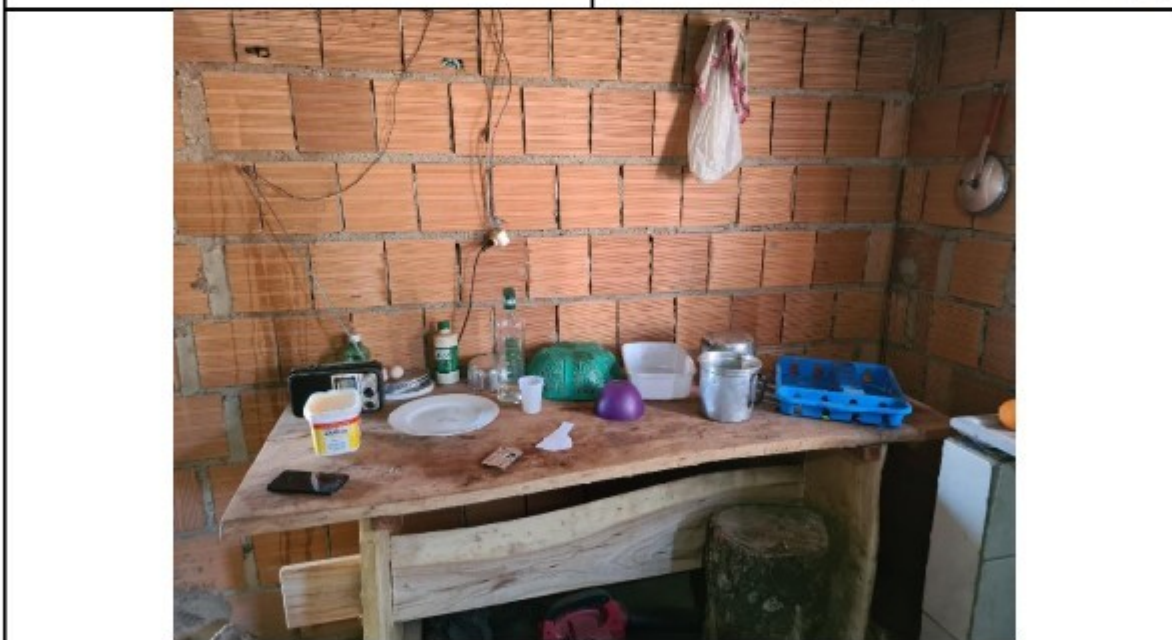
As instalações elétricas da edificação apresentavam risco de choque elétrico, vez que foram identificadas derivações, tomadas dependuradas, gambiarras e fiação emaranhada com possibilidade de pontos com partes vivas expostas.

Fotos: detalhes das instalações elétricas improvisadas e com possíveis partes expostas – risco de choque elétrico ou incêndio.

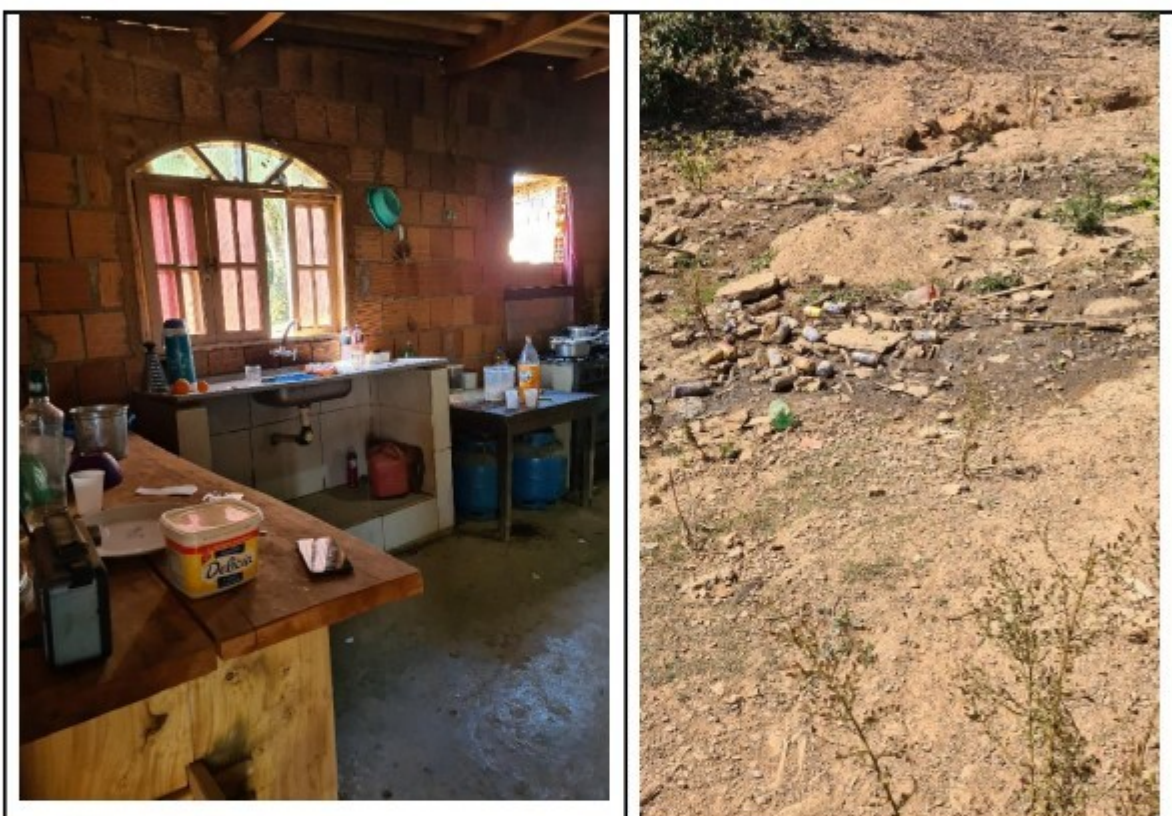
O Alojamento não contava com recipientes para a coleta de lixo. A água fornecida aos trabalhadores não recebia tratamento prévio, sendo proveniente de captação de uma mina d'água. A água servida utilizada no banheiro e no tanque para lavagem de roupas corria a céu aberto na lateral da edificação. Não foi possível verificar a existência de fossa séptica, porém não havia sinais de esgoto correndo a céu aberto, portanto a captação de esgoto estava ligada em alguma estrutura ou saída afastada da edificação.

Fotos: mantimentos espalhados sem recipiente para coleta de lixo. Lixo espalhado nas proximidades do alojamento, misturado com o escoamento a céu aberto da água servida

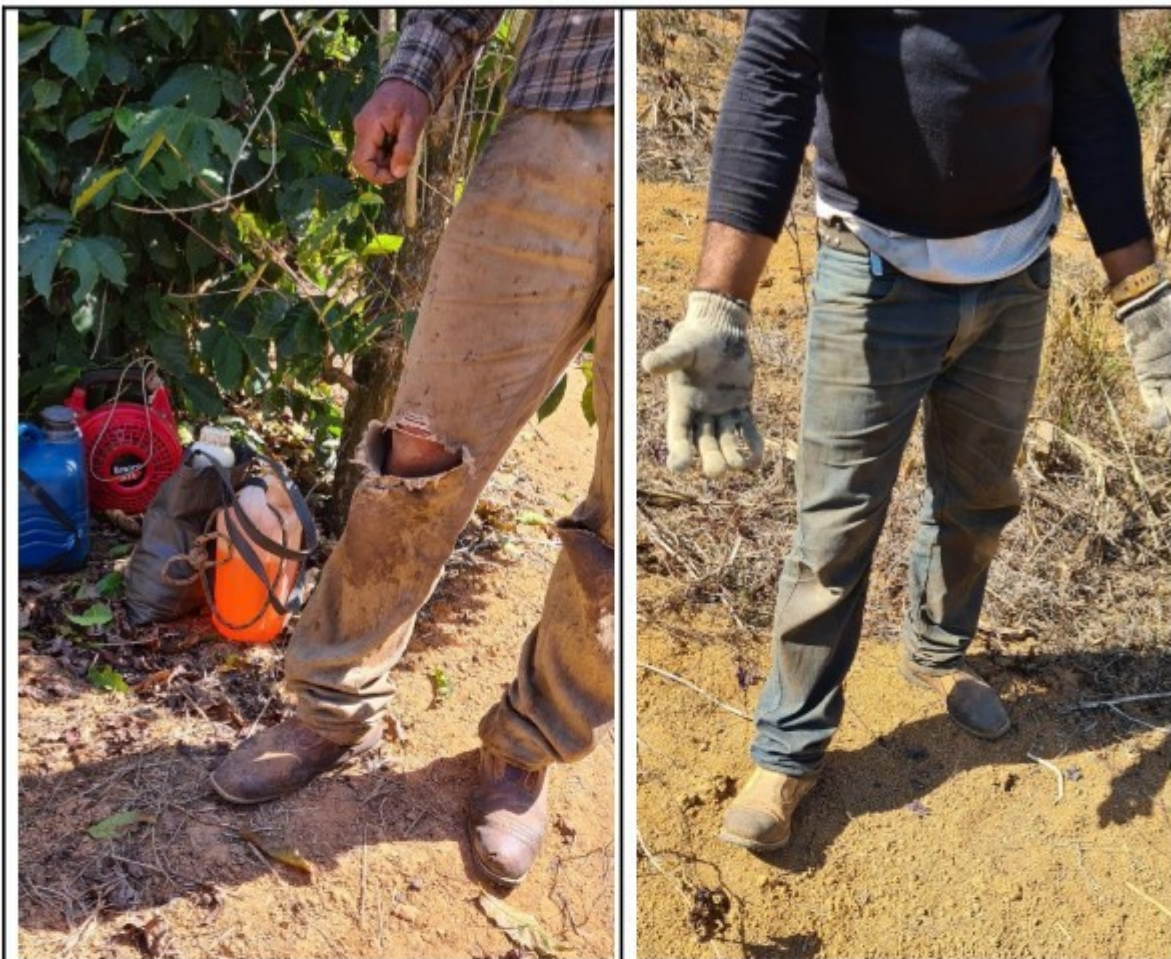
Nenhum desses EPI foi fornecido pelo empregador. Tal omissão do empregador implicou que os trabalhadores adquirissem aqueles poucos equipamentos que utilizavam. Os calçados dos trabalhadores, por exemplo, já apresentavam sinais de bastante desgaste, alguns deles com furos na parte dianteira expondo ainda mais os pés dos trabalhadores aos riscos existentes na colheita de café. Por não trabalharem de luvas, as mãos estavam bastante sujas e sujeitas a cortes, abrasões ou outras lesões. A situação se tornava mais crítica em razão de os trabalhadores não utilizarem perneiras tornando-os suscetíveis a picadas de animais peçonhentos na lavoura de café.

Fotos: trabalhadores nas frentes de trabalho com EPI bastante desgastados e adquiridos com recursos próprios. Detalhe para o soprador e galão de gasolina, também adquiridos pelos trabalhadores.

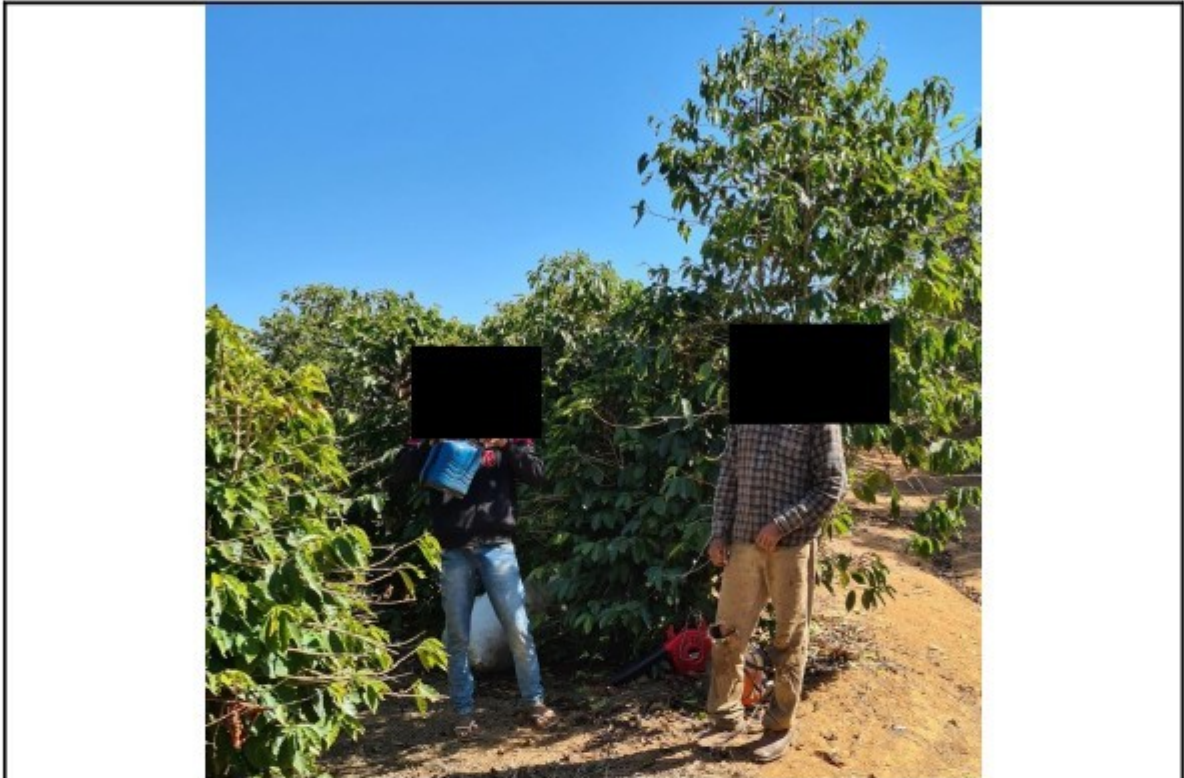
Em relação à não disponibilização das instalações sanitárias nas frentes de trabalho, a omissão do empregador acarretou que os trabalhadores fizessem as suas necessidades fisiológicas "no mato", sem qualquer condição de privacidade, higiene e conforto. O não fornecimento de local para tomada de refeições e local apropriado para guarda dos alimentos na frente de trabalho deixava os trabalhadores em situação de tomada de refeições em qualquer sombra de pé de café que conseguissem, sentados ao chão e consumindo alimento guardado em marmitta dentro de suas mochilas. O empregador não apresentou, à equipe de fiscalização, notas fiscais de compras nem recibos de entrega de recipientes para conservação de refeição e de água.

Foto: frente de trabalho sem local para tomada de refeições, sem instalação sanitária e sem fornecimento de garrafões de água (os garrafões pertenciam aos trabalhadores).

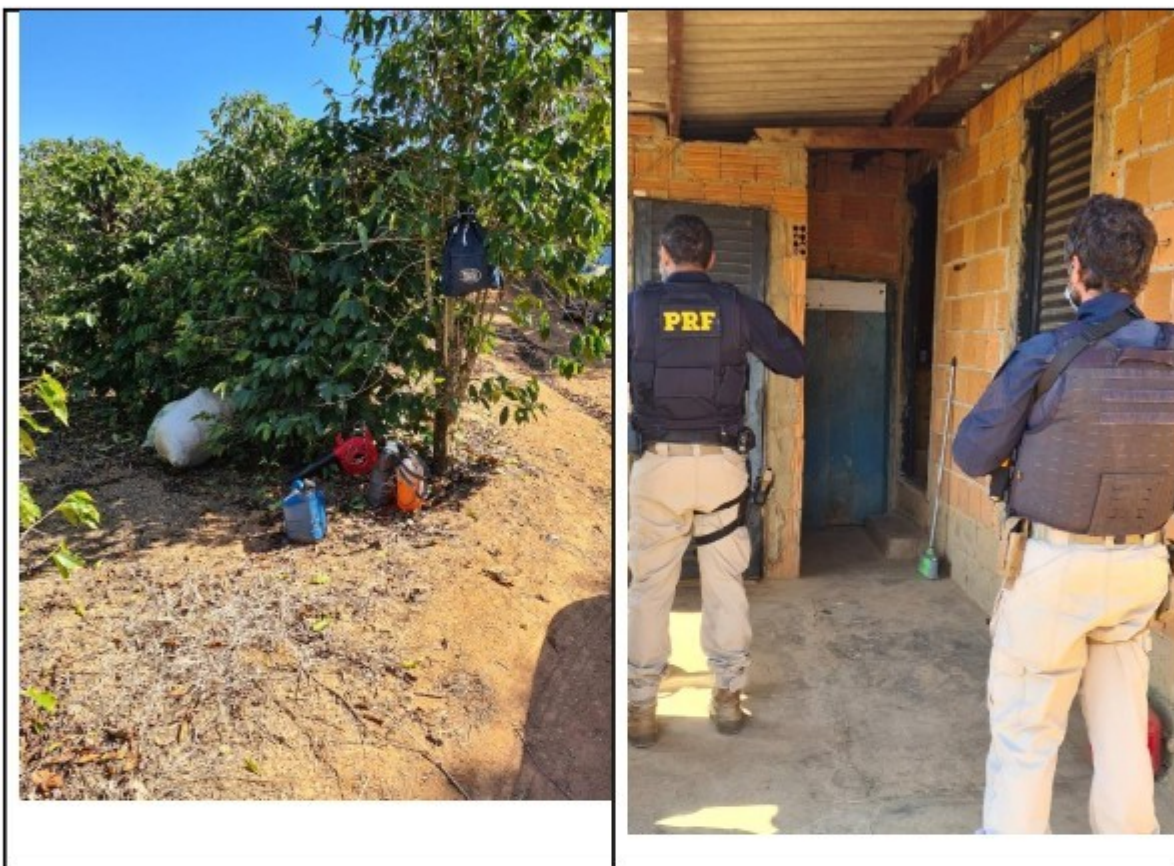
Nas frentes de trabalho foi verificado que os trabalhadores não sabiam explicar os valores combinados como remuneração dos trabalhos de colheita para cada setor do cafezal arrendado. As máquinas, derrigadeiras e sopradores, eram

de propriedade dos próprios trabalhadores. Não havia combinação prévia de algum tipo de compensação financeira pelo uso e desgaste das ferramentas de trabalho dos próprios obreiros. Ademais, a gasolina, óleo e manutenção dos equipamentos corriam por conta dos próprios trabalhadores, numa clara transferência dos custos de produção e dos riscos do negócio aos empregados.

Foto: Imagens obtidas durante as inspeções e entrevistas.

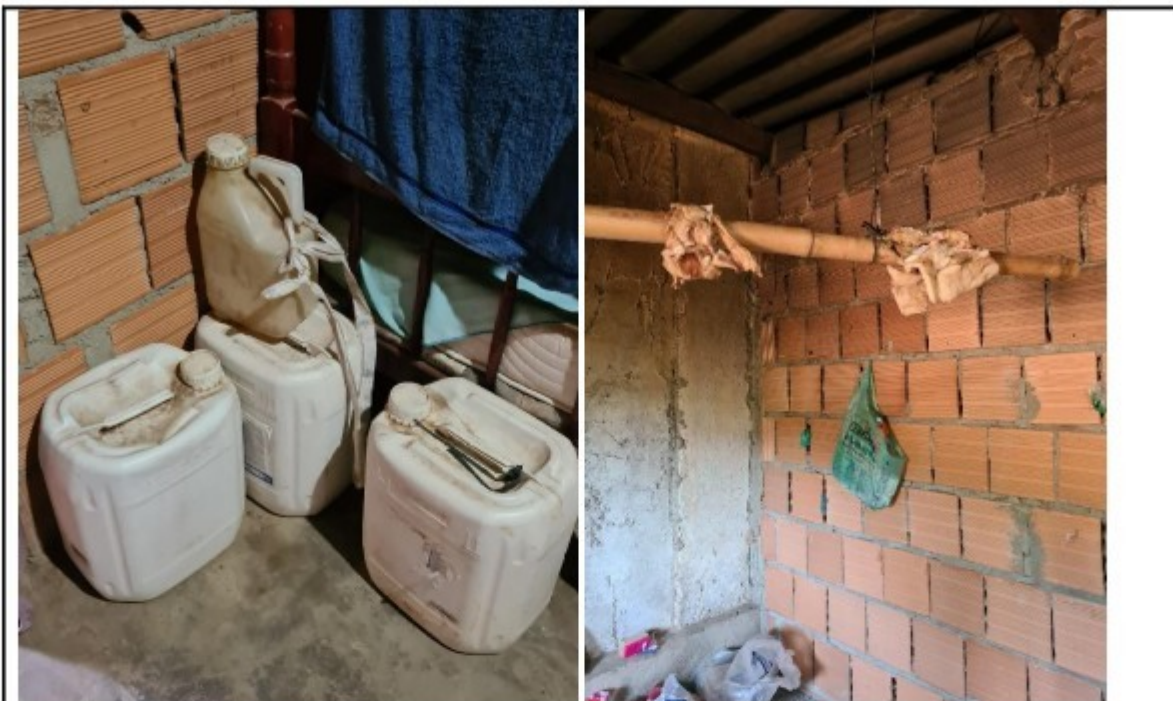
Foto: interior do alojamento. Galões de agrotóxico contendo gasolina pedaços de carne secando para o consumo.
