## RELATÓRIO DE FISCALIZAÇÃO Fevereiro/2021

OBRA RESIDENCIAL LÓTUS - Rua Guaraçaima Q-09, Lote 03-Piatã, Salvador/BA  
ALOJAMENTO "CASARÃO" - Rua Acari, nº 39, Piatã, Salvador/BA

ATIVIDADE PRINCIPAL/FISCALIZADA: Construção Edifícios (CNAE: 4120-4/00)

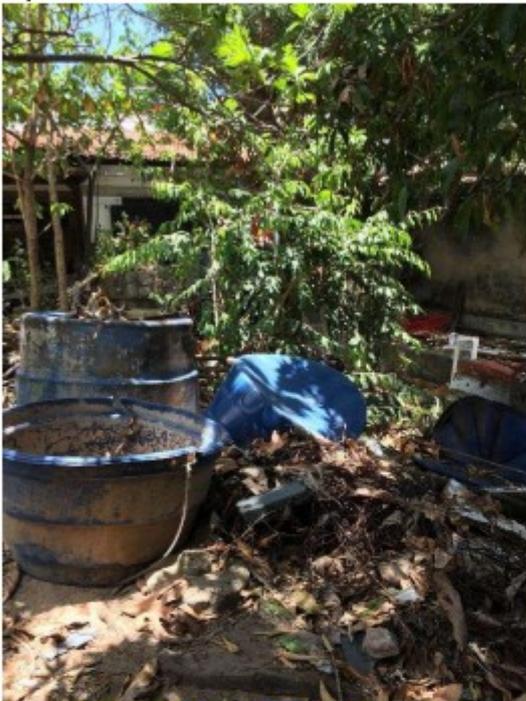
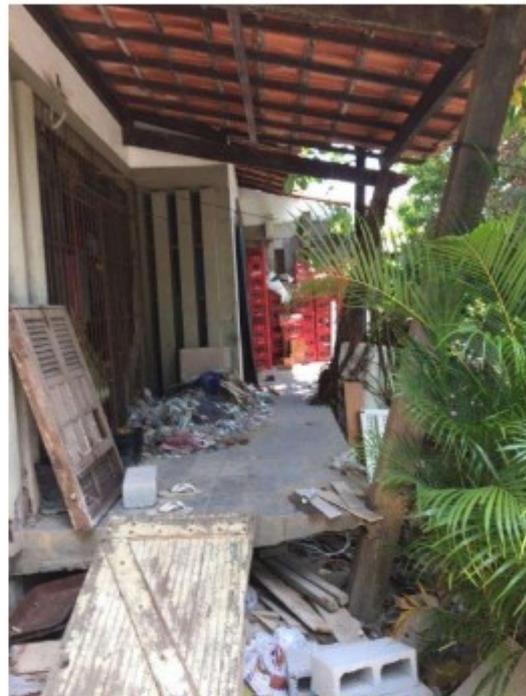
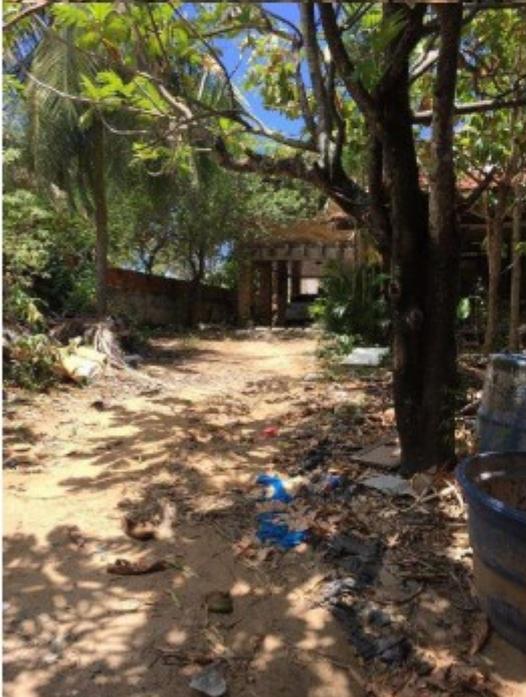
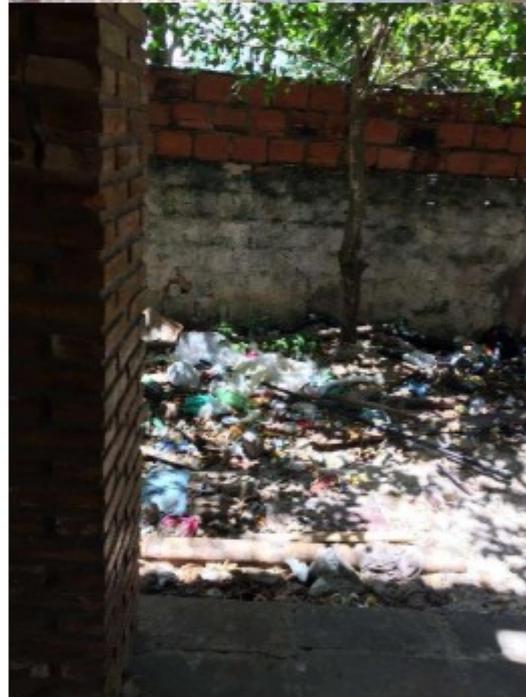
A) Área externa

aproximava do “casarão”, era possível sentir o odor do lixo no local, restos de alimentos e materiais circundavam toda a casa.

No caso, o casarão encontrava-se com lixo na área externa e dentro da casa, papéis utilizados no sanitário localizado no térreo, logo na entrada da casa, acumulados no canto da parede, como já relatado. Havia sujeira acumulada na casa ao longo da escada e em todos os ambientes da casa, inclusive teias de aranha em vários pontos, tal como pode ser constatado nas fotos anexas.

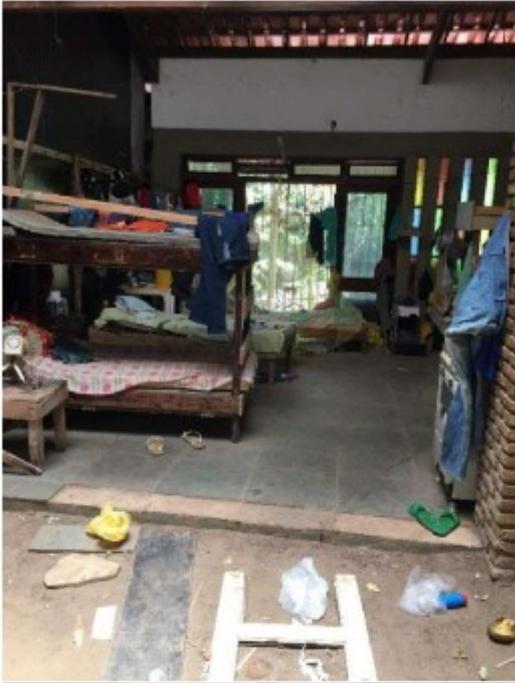
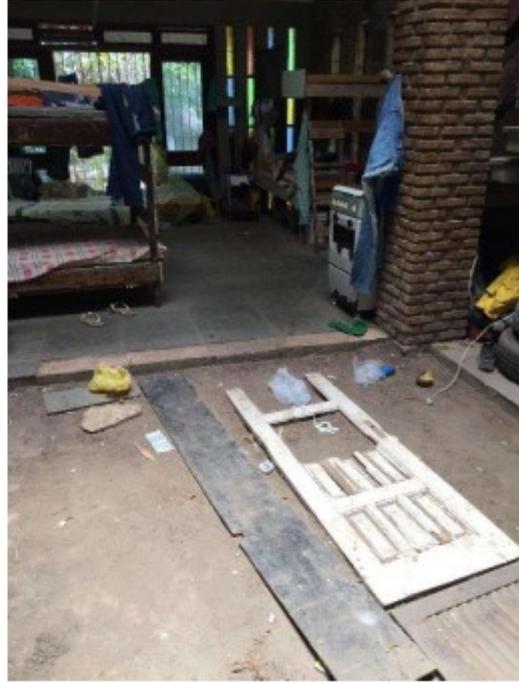
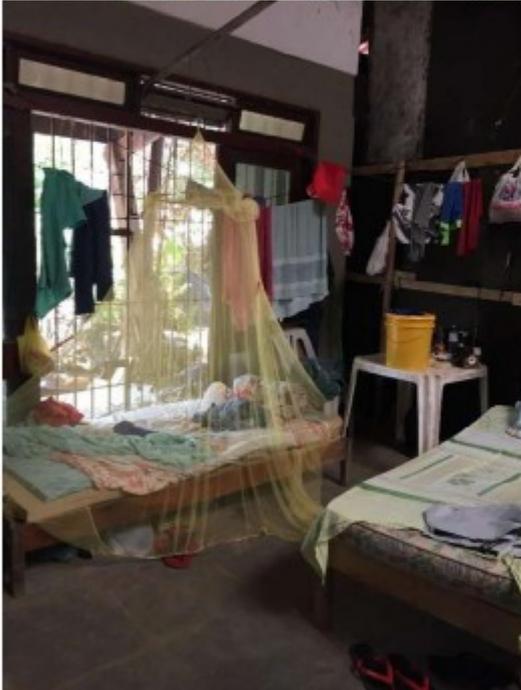
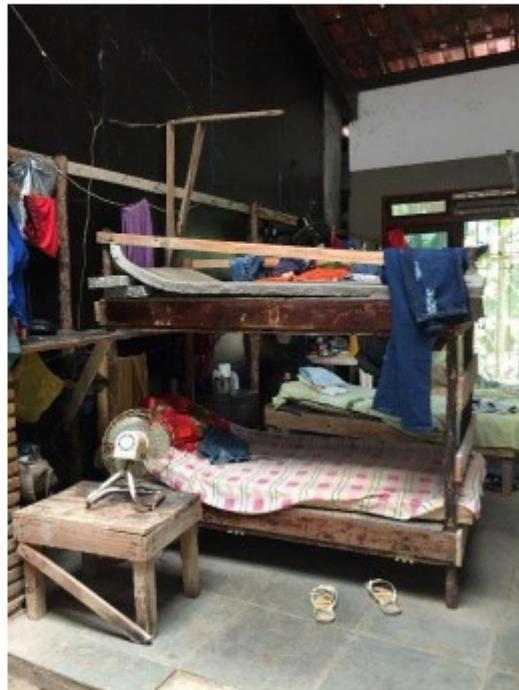
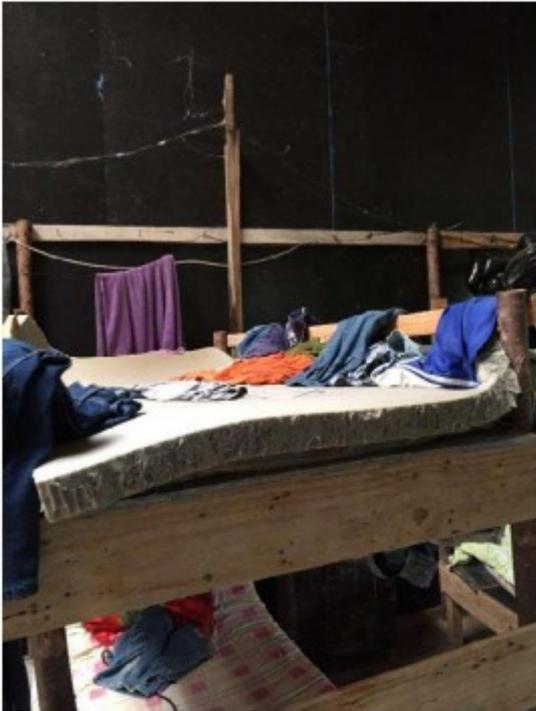
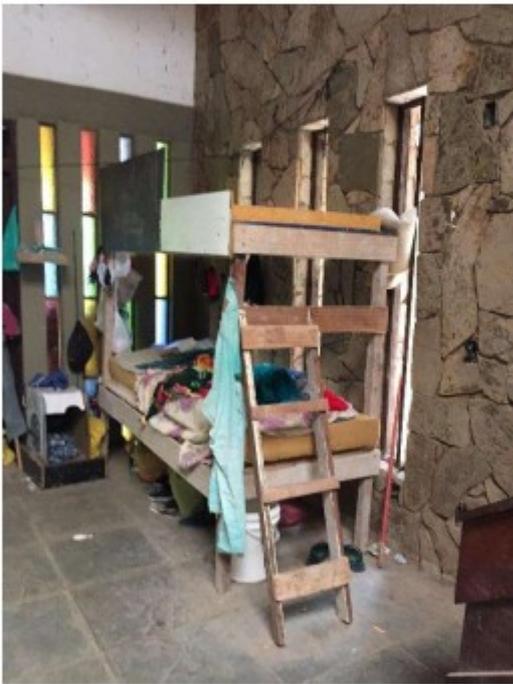
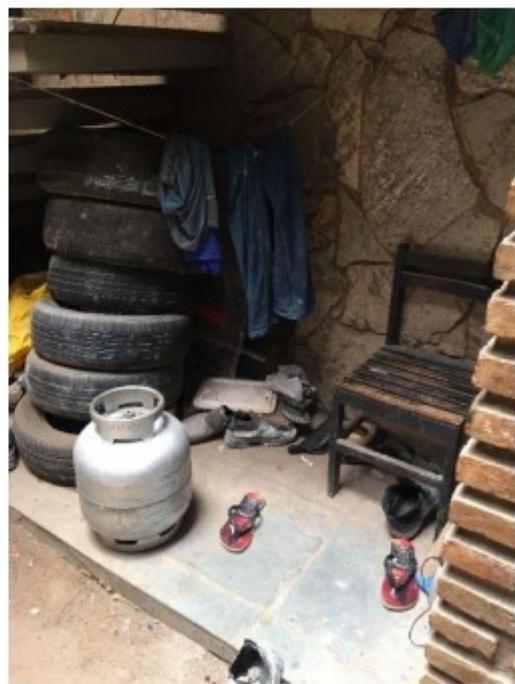
B) Sala utilizada como quarto

Na sala, nos deparamos com dois beliches e uma cama. A cama estava forrada com lençol, bem como as camas inferiores dos beliches, havendo pertences pessoais de trabalhadores circundando todas as camas, bem como arames onde estavam roupas e pertences. Teias de aranha, bem como areia, circundavam o local, dentro do

Na sala, nos deparamos com dois beliches e uma cama. A cama estava forrada com lençol, bem como as camas inferiores dos beliches. Havia pertences pessoais dos trabalhadores circundando todas as camas, bem como arames onde estavam penduradas roupas e pertences. Teias de aranha, bem como areia, circundavam o local, dentro da casa. Registre-se que para que se tivesse acesso à sala que estava sendo utilizada como quarto, era necessário passar por uma área quadrangular de areia, sem piso, onde

colocadas portas e esquadrias velhas formando um "passarela" improvisada, possível para os trabalhadores, para que pudessem passar sem sujar os pés de areia/terra.

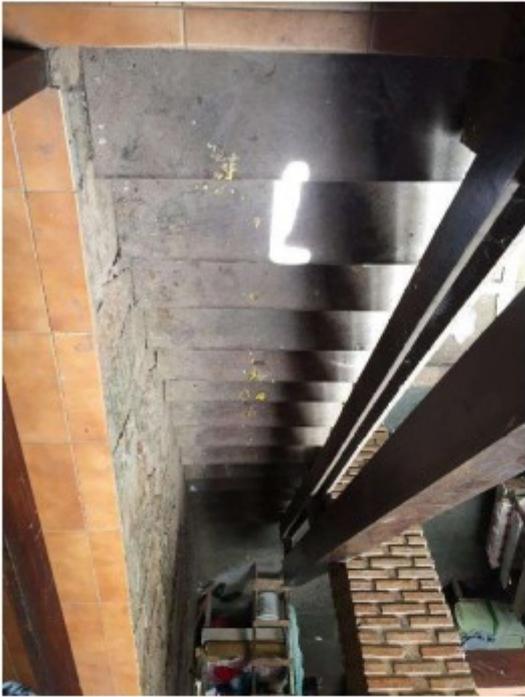
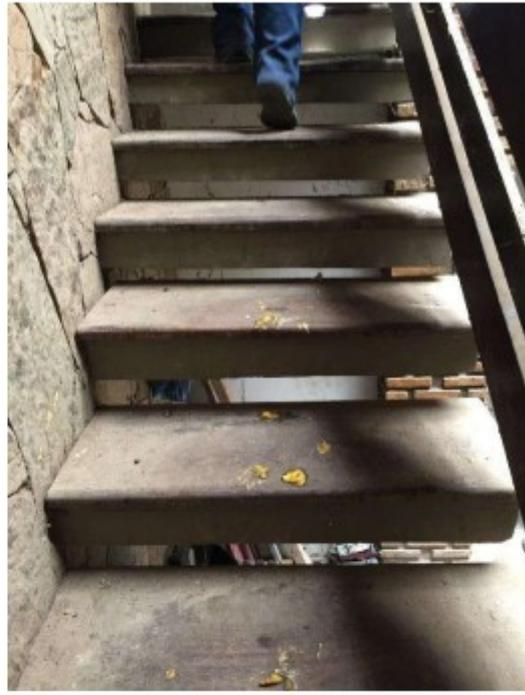
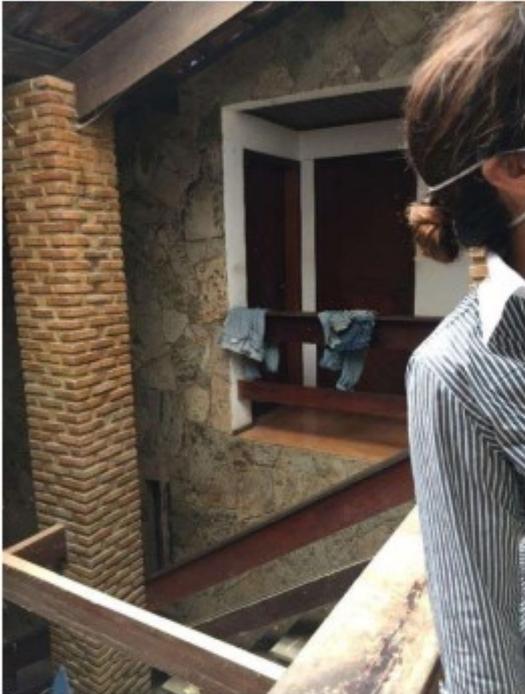
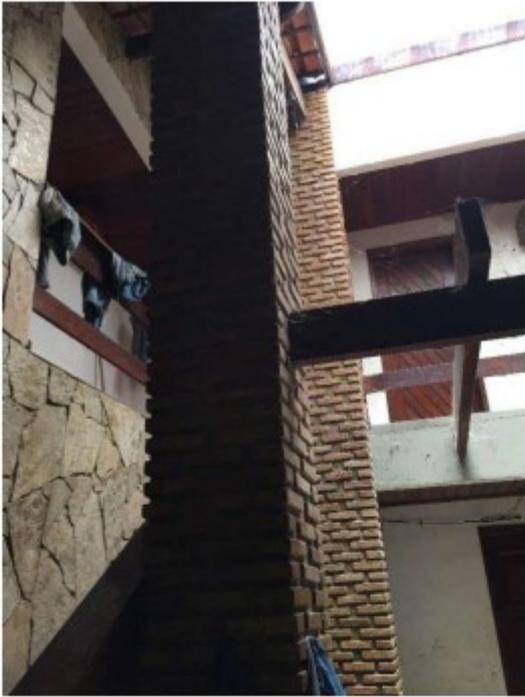
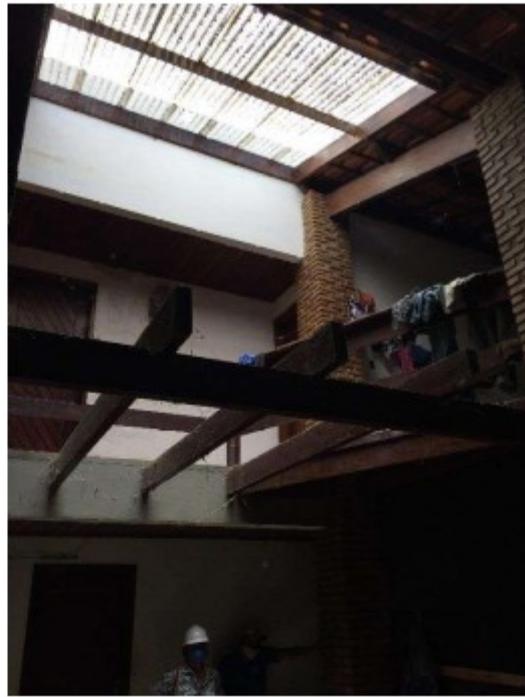
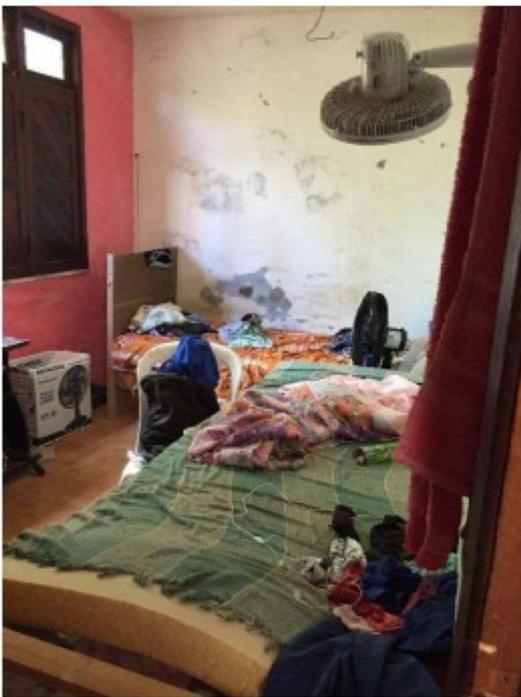
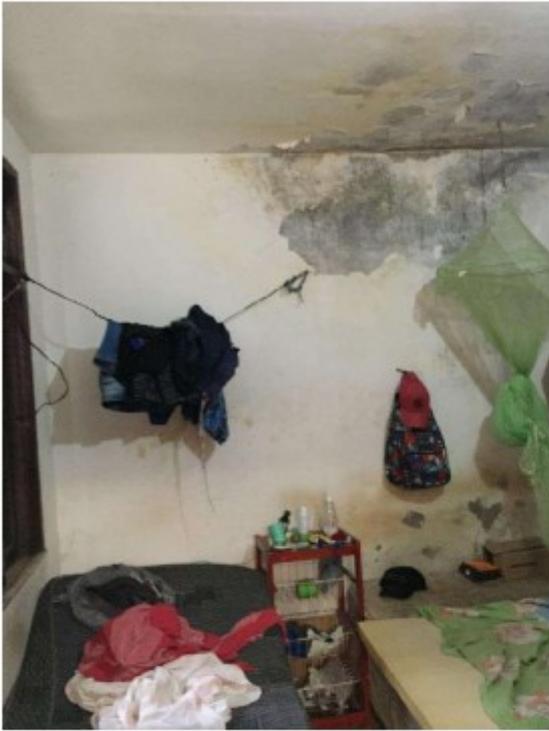
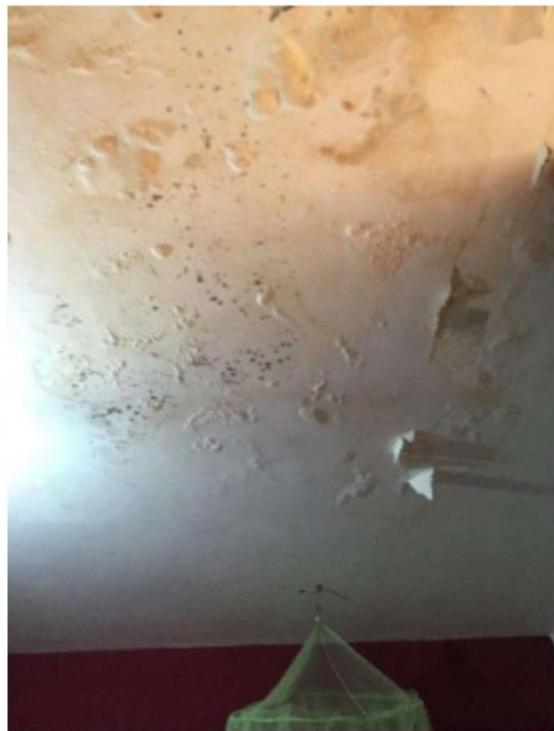
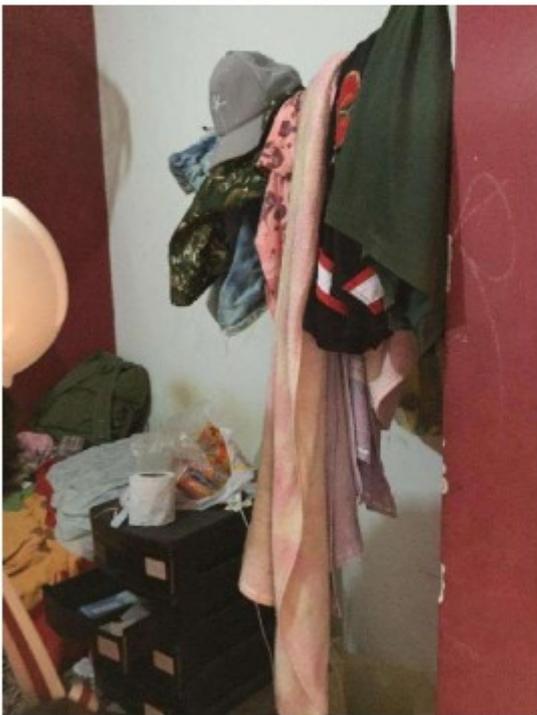
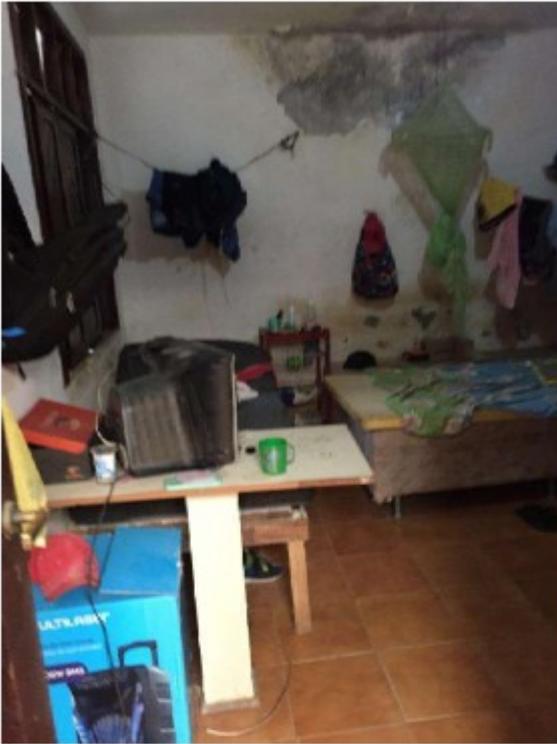
C) Quartos andar superior da casa

No quarto à esquerda, assim que acessamos o piso superior, existiam três camas, porém sem armários. As roupas dos trabalhadores estavam penduradas, inclusive nas paredes.

No quarto cujas paredes estavam pintadas de vermelho, existiam nas paredes e no teto mofo e infiltração. Não havia armários. As roupas e pertences pessoais dos trabalhadores estavam espalhados pelo ambiente, havendo marcação na parede, na parte externa com o nome “Bar e Loja do Zé Fumaça”.

No quarto cujas paredes estavam pintadas de vermelho, existiam paredes e teto com mofo e infiltração. Não havia armários. As roupas e pertences pessoais dos trabalhadores estavam espalhados pelo ambiente, havendo marcação na parede, na parte superior do quarto, "Bar e loja do Zé Fumaça".

Não havia armários na casa para guarda dos pertences pessoais dos trabalhadores. Por meio de depoimentos coletados tem-se a constatação que não foi fornecido pelo empregador armários, bem como muitos relatos de que os pertences eram guardados em mochilas, penduradas em pregos nas paredes do "casarão" - visualizada durante a fiscalização na ocasião da inspeção, tal como pode-se verificar nas fotos anexadas. Os trabalhadores improvisavam locais para suas roupas, arames, corrimão da casa e outros. Não havia armários em nenhum dos ambientes da casa utilizado como quarto.

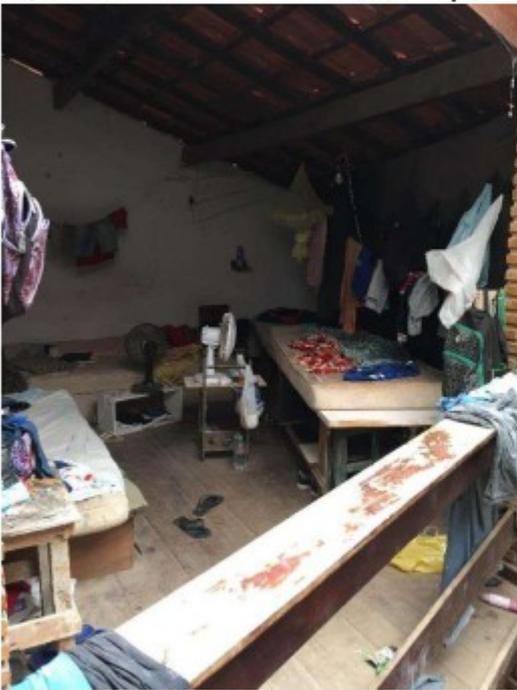
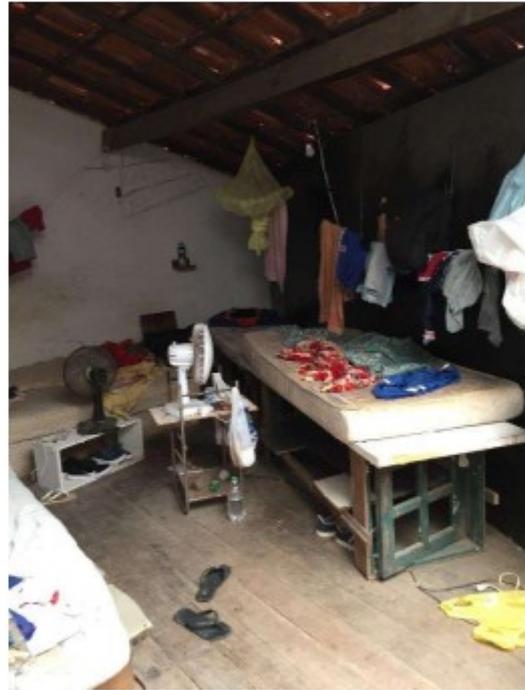
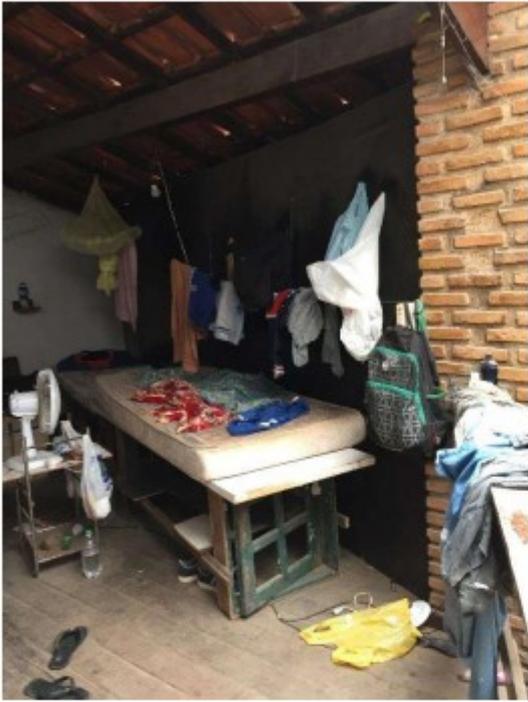
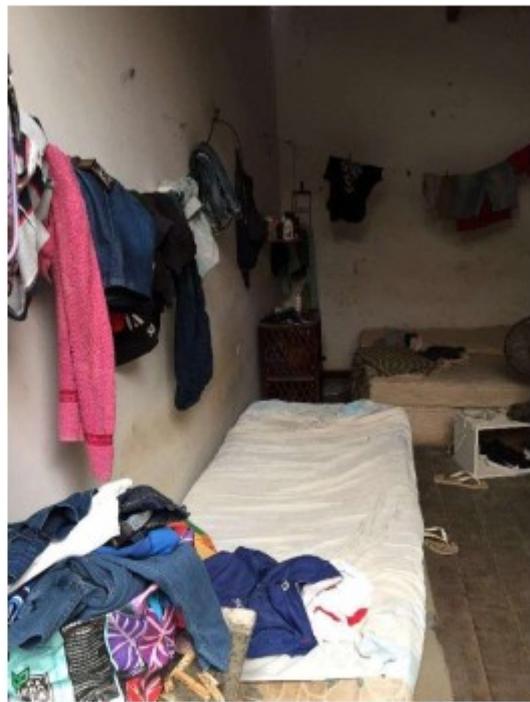
D) Mezanino utilizado com quarto

No mezanino, a despeito das quatro camas, bem como pertences pessoais circundavam as mesmas, incluindo ventiladores, não existiam armários. Existiam fios e roupas penduradas sobre as camas, sapatos espalhados pelo ambiente, restos de alimentos e gambiarras que estava sendo utilizadas para ligar os ventiladores. Na parede havia uma placa com o nome “Bar Maria Barreira”.

No mezanino, apesar das quatro camas, bem como pertences pessoais, não estavam circundadas as mesmas, incluindo ventiladores, não existiam armários. Existiam roupas com roupas penduradas sobre as camas, sapatos espalhados pelo ambiente, restos de alimentos, gambiarras que estava sendo utilizadas para ligar os ventiladores. Na parede havia marcação "Bar Maria Barreira".

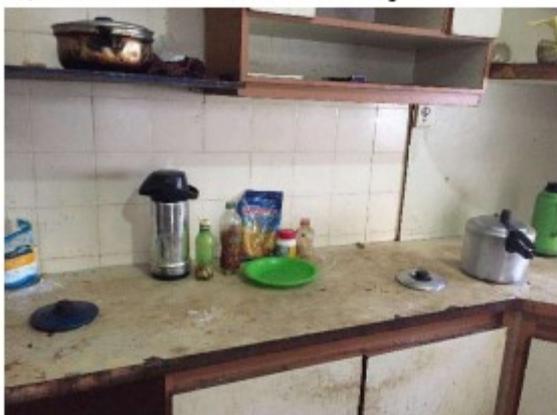
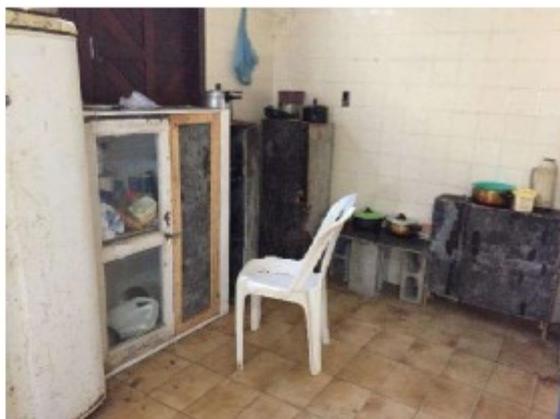
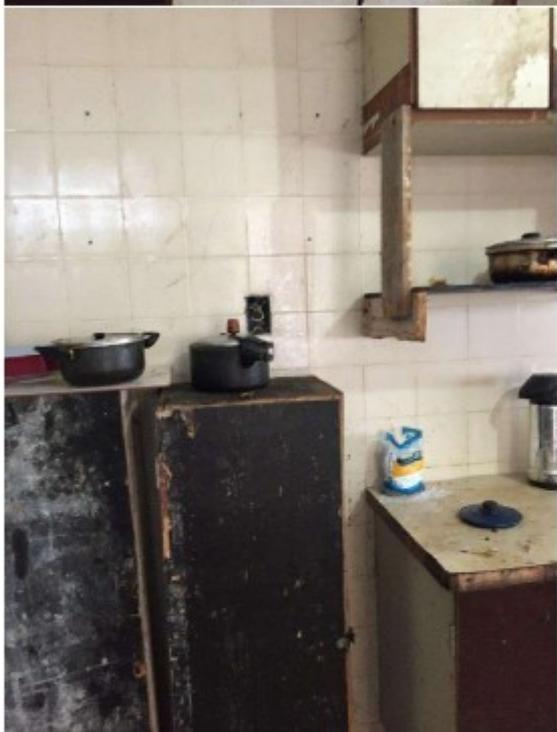
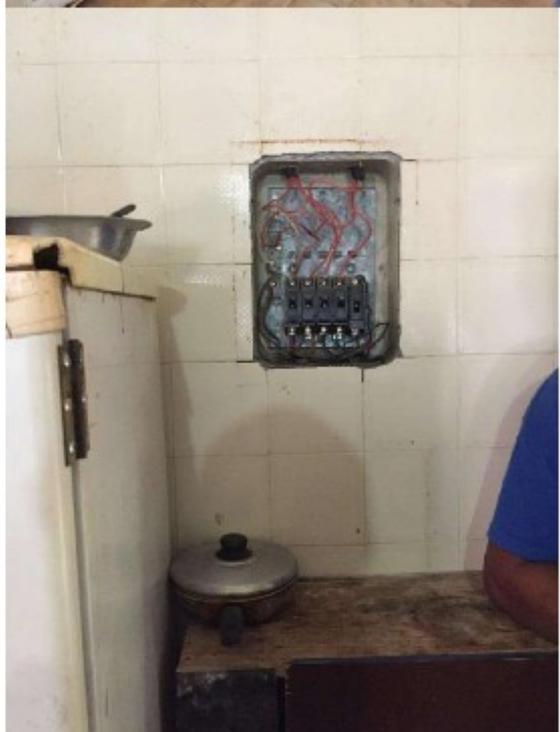
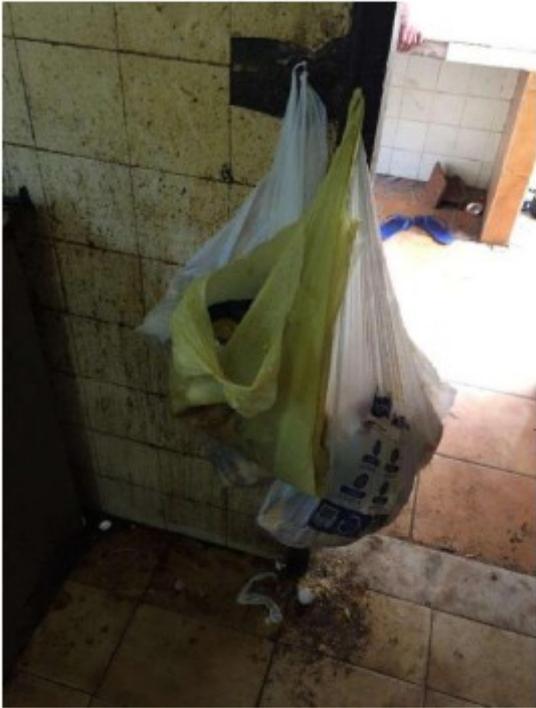
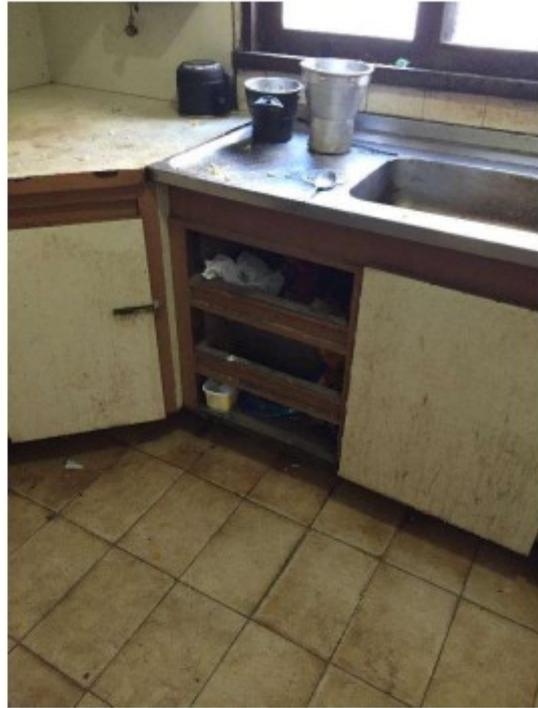
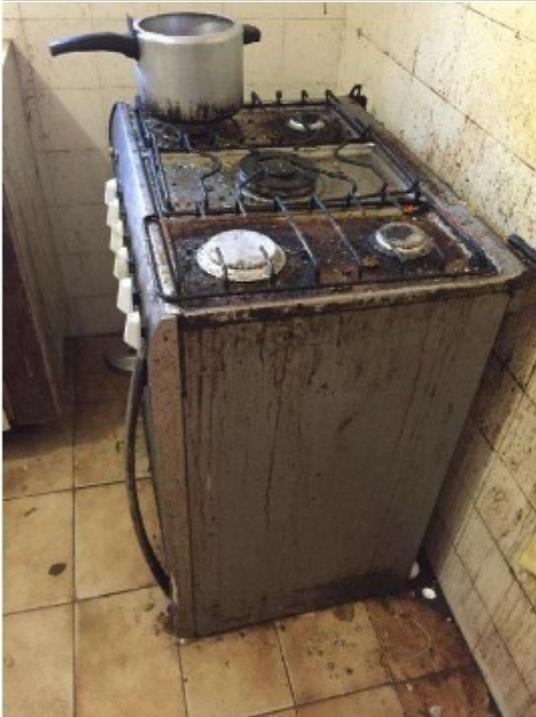
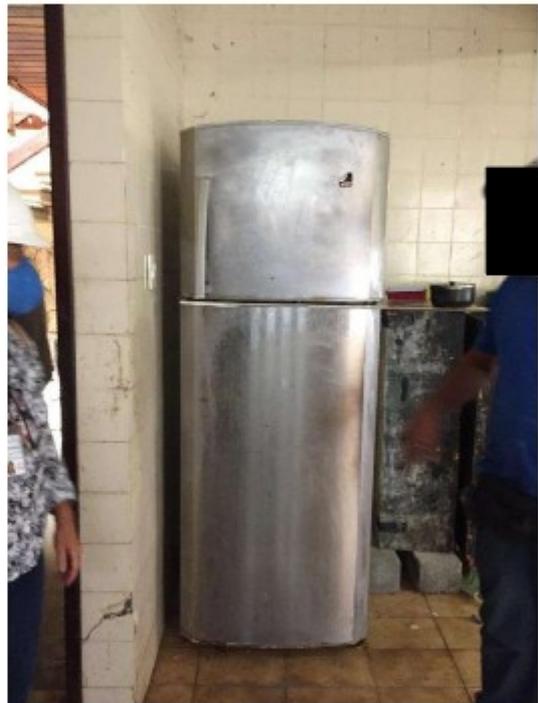
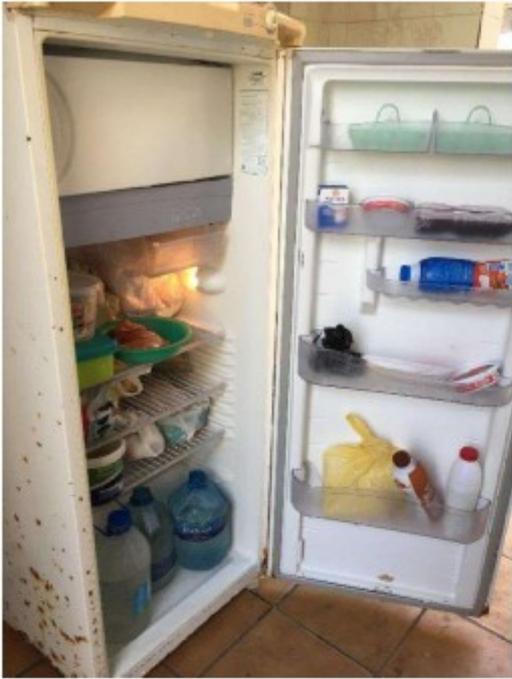
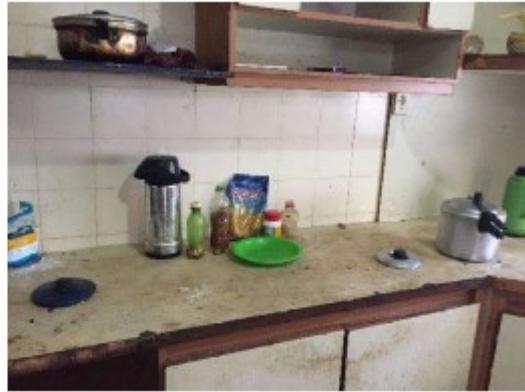
E) Cozinha e Área Serviço

Quanto a lavanderia, não havia no casarão espaço adequado para lavagem de roupas. No curso dos depoimentos, foi informado à Fiscalização que a lavagem das roupas

realizada em balde, pois o tanque da casa estava furado. A ausência de local para lavar as roupas no alojamento, tal como indicado pela Norma Regulamentadora, tendo em vista inclusive as sujidades oriundas do trabalho na construção civil, podem ocasionar problemas relacionados a propagação de doenças de pele e infecções entre os trabalhadores por falta de higienização, devida e necessária, das roupas utilizadas no labor da construção.

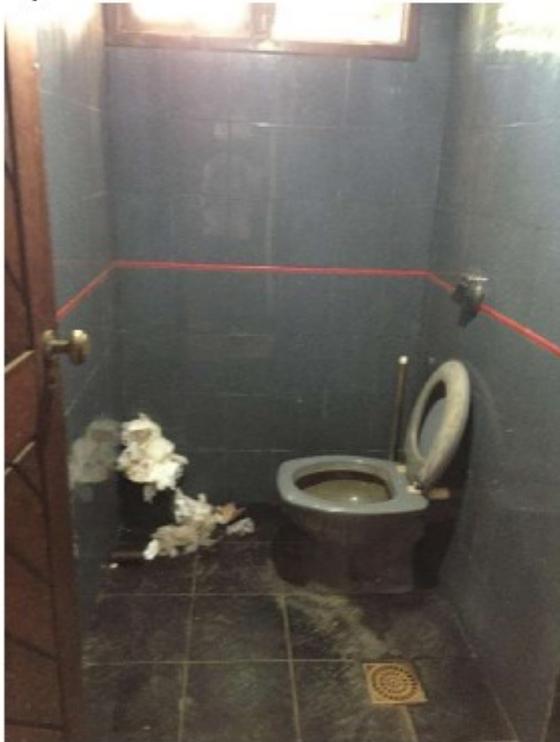
G) Sanitário existente dentro da casa, próximo à entrada, no andar térreo

Ao ingressar na casa, à esquerda, havia um sanitário. No local existia um sanitário e, em frente, um lixo e um grande amontoado de papéis higiênicos, já utilizados. Este sanitário estava bem sujo e havia odor desagradável no local.

No sanitário localizado no térreo, logo na entrada da casa, os pedaços de papel higiênico utilizados estavam acumulados no canto da parede e o banheiro sujo. Não existia um vaso sanitário e, em frente, um lixo e um grande amontoado de pedaços de papel higiênicos, já utilizados. Este sanitário estava bem sujo e havia odor no local.

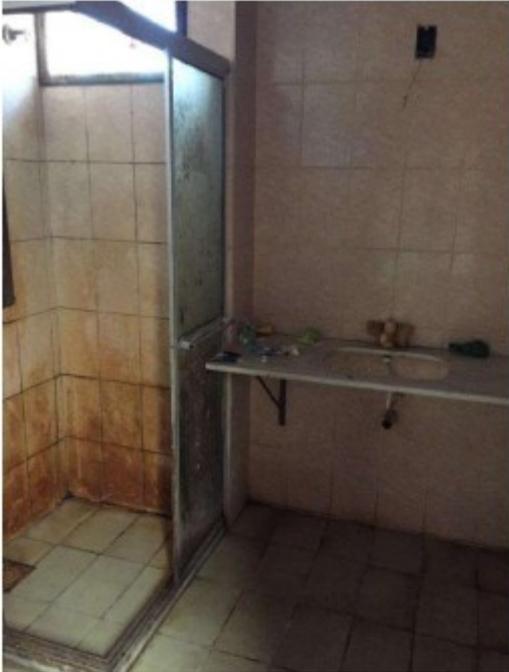
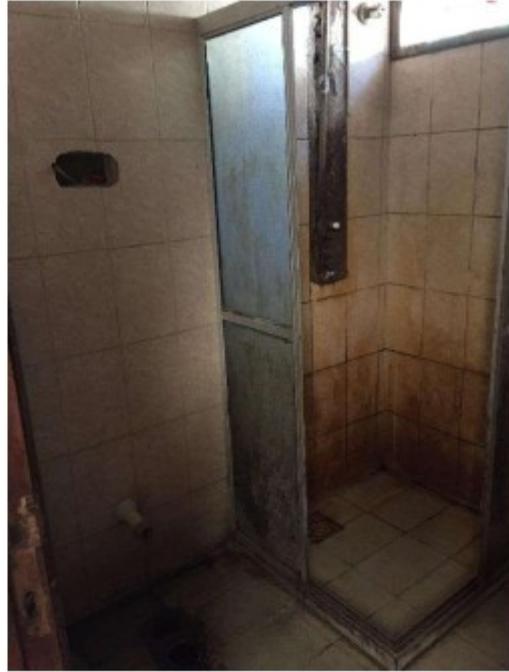
H) Sanitário piso superior (sem chuveiro e sem cuba de pia)

No piso superior havia um sanitário, porém sem a torneira para ligar chuveiro, vaso sanitário e sem cuba da pia.

No segundo andar da casa, por sua vez, havia um sanitário já com o revestimento na cor marrom, por conta de sujeira acumulada e falta de limpeza, de pelo menos 10 centímetros acima do chão, ademais, no referido sanitário não havia chuveiro apenas uma tubulação onde saia água para o banho e, como já foi dito, não havia nem cuba na pia.

As instalações estavam sem manutenção, tal como pode-se constatar pela ausência de cuba da pia e de chuveiro no sanitário do piso superior, não era garantida a lavagem de roupa de cama, e os colchões estavam velhos, sendo utilizadas espumas e improPRIAS nas camas.

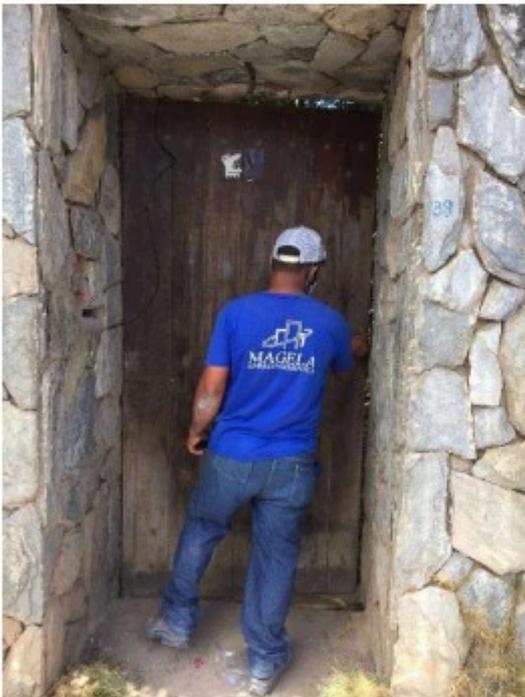
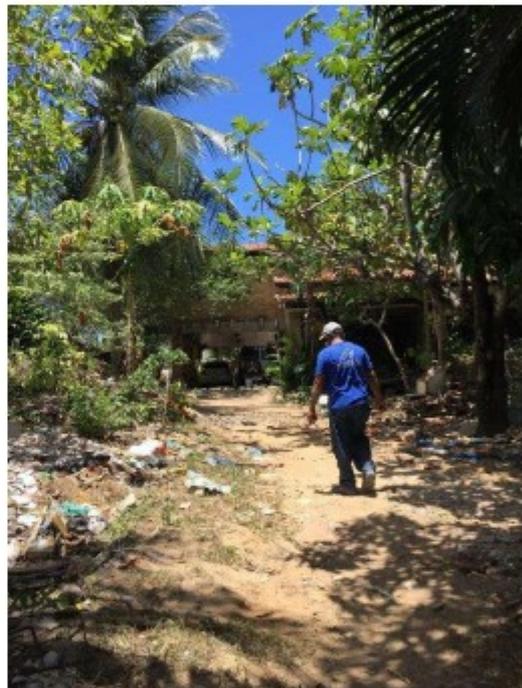
I. Entrada da casa

Para que se tivesse acesso à sala que estava sendo utilizada como quadra, necessário passar por uma área quadrangular de areia, sem piso, onde foram colocadas e esquadriadas velhas formando uma “passarela” improvisada possivelmente pelos trabalhadores para que pudesse passar sem sujar os pés de areia.
