RELATÓRIO DE FISCALIZAÇÃO

████████████████████ **MOLINARI PEDRAS**

LOCAL: Localidade de Riozinho município de Irati PR.

ATIVIDADE: Britamento de pedras.

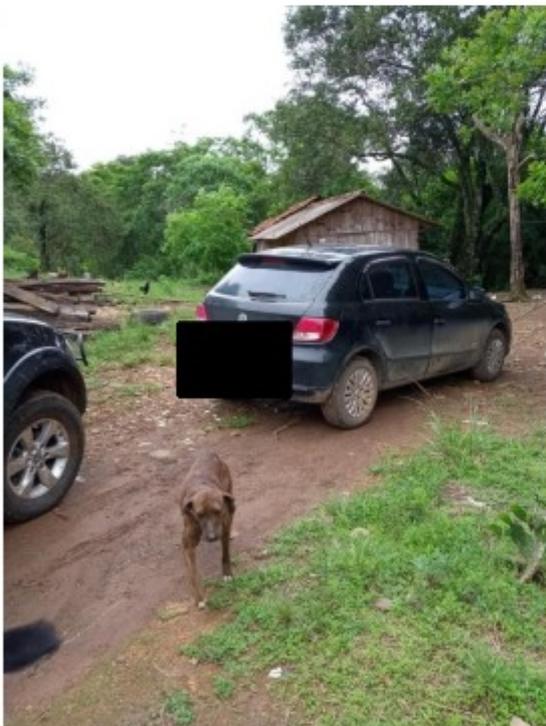
Aspecto do local inspecionado, alojamento e veículo em posse do empregador.

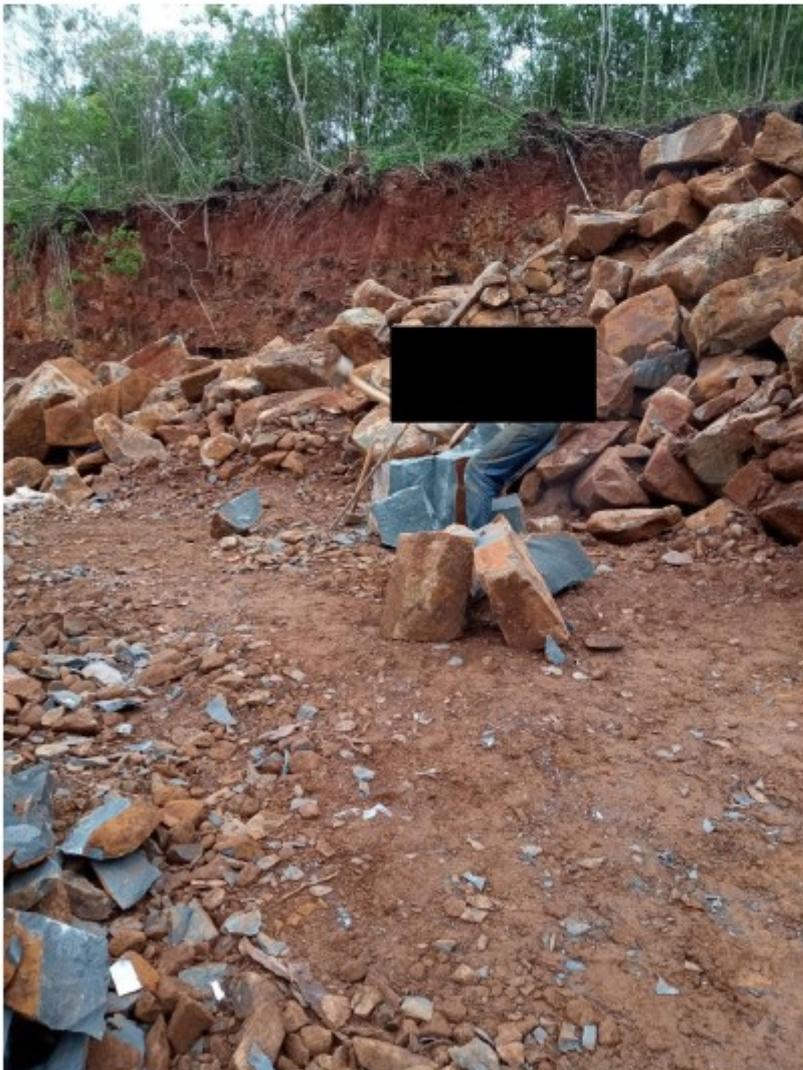
O empregador opera no corte de pedras, produzindo peças para calçamento viário. Trata-se de atividade manual, sem uso de outras ferramentas que não cunhas e marretas.

Trabalhador resgatado em atividade.

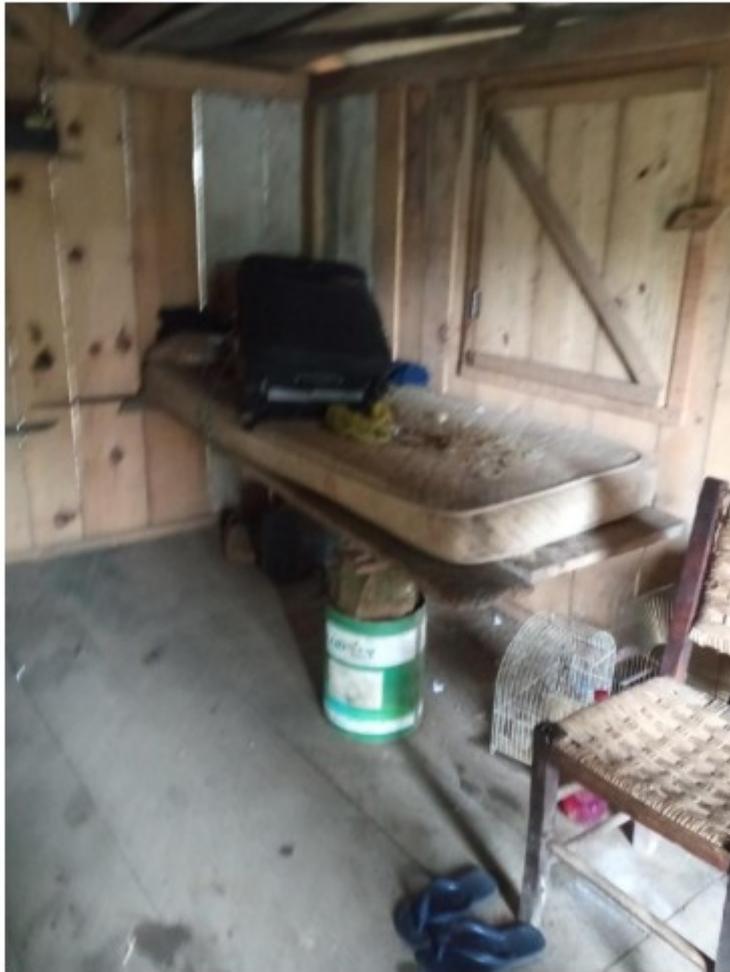
O alojamento era constituído por um casebre de madeira com inúmeras frestas, sem forro, com telhado de "eternit", e sem energia elétrica ou água encanada. Havia um colchão sujo sobre um estrado de madeira, não havia travesseiros ou lençóis. O pequeno espaço também era utilizado como depósito de ferramentas, havendo grande sujeira pelo chão. O alojamento não contava com armários, ficando os pertences do trabalhador em uma mala ou espalhados. O estado de higiene do alojamento era precário, pois o casebre possuía inúmeras frestas, as quais possibilitavam entrada de poeira, vento, água de chuva e animais peçonhentos.

Alojamento

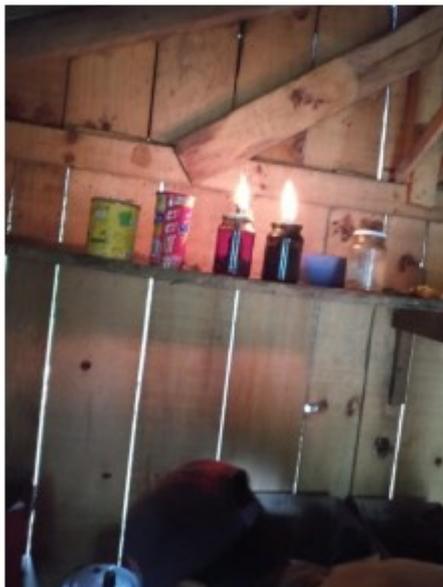
Lamparinas improvisadas com óleo _ausência de energia elétrica

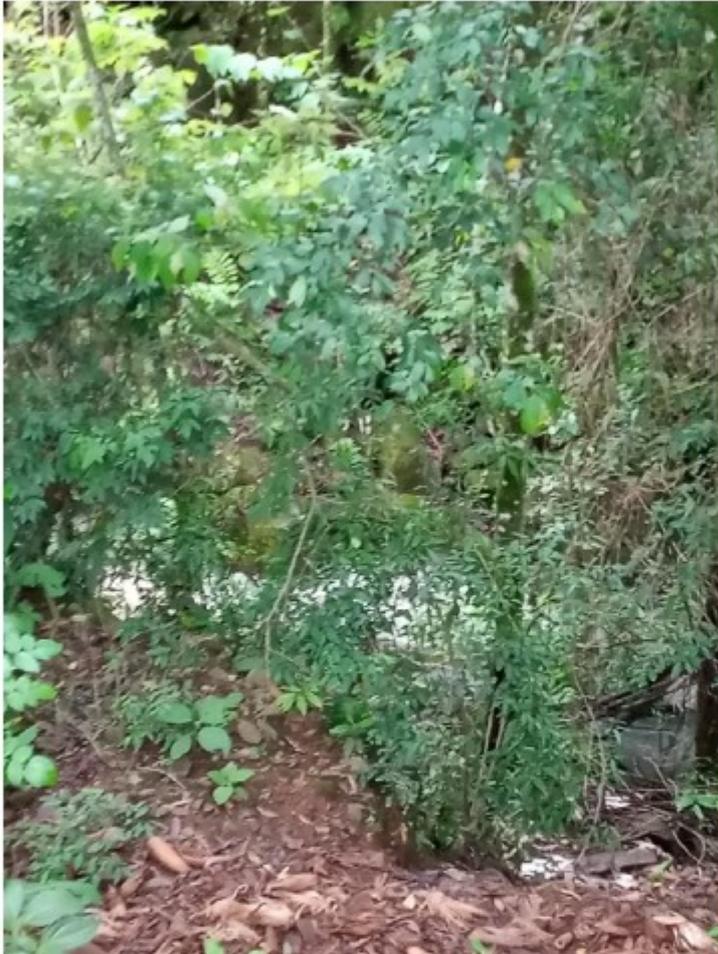
No alojamento ou em qualquer local da área de trabalho não havia instalação sanitária, como consequência o trabalhador utilizava o mato junto do riacho próximo para fazer suas necessidades fisiológicas de defecção, micção e banho frio.

Área ao lado do alojamento, junto do riacho, utilizada como sanitário.

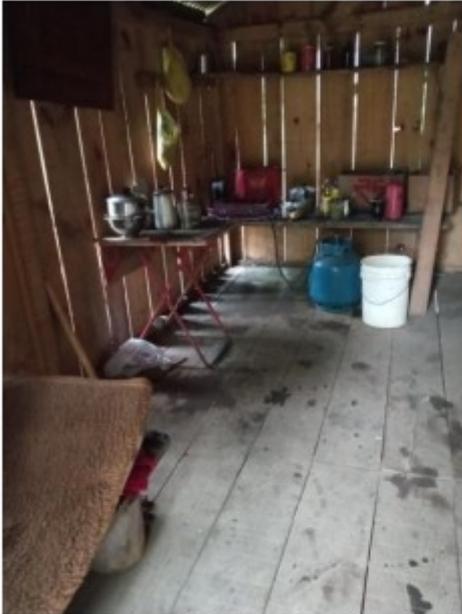
Dentro do alojamento havia uma cozinha improvisada, com um fogão e botijão de gás dentro do alojamento. Não havia armários para guarda de alimentos ou mesa. Não havia geladeira para conservação de alimentos. O trabalhador tinha somente feijão, arroz, café e erva mate, não contando com ovos, carne ou qualquer alimento de alto teor proteico.

Não contava também com pia com água para limpeza dos utensílios, usava água do riacho que fica próximo, coletada em baldes. A área destinada á cozinha não contava com pisos e paredes revestidos com material impermeável e lavável.

Interior do alojamento_ cozinha sem água encanada, geladeira, etc.

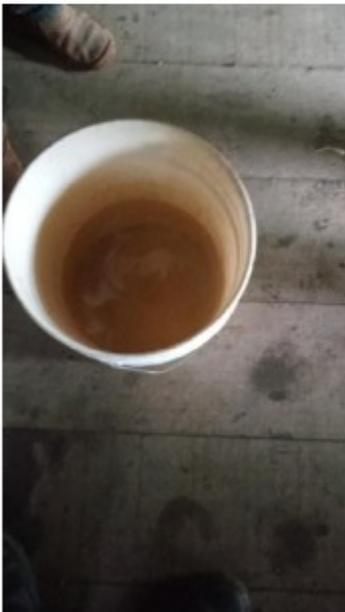
Balde com água coletada no riacho.

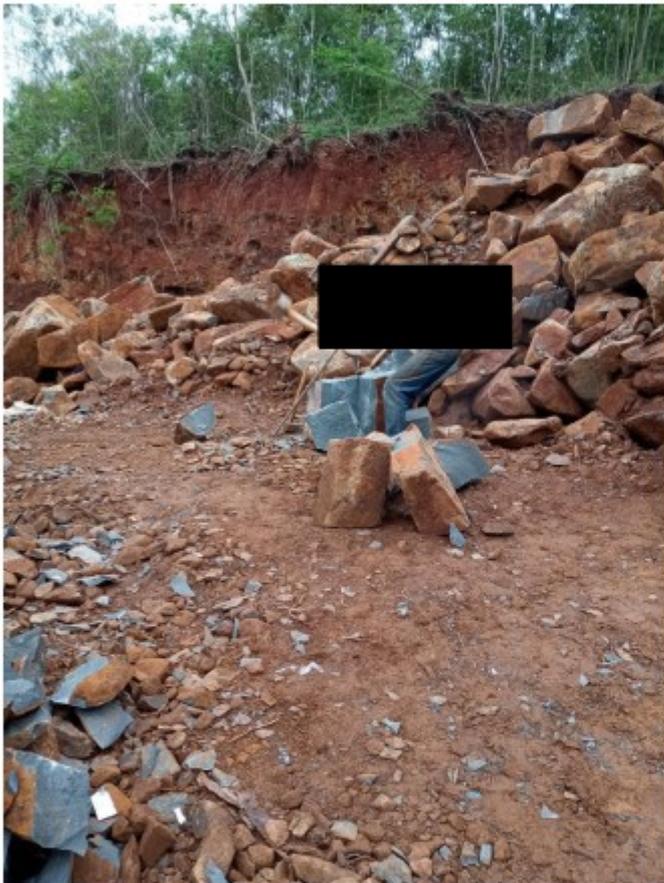
de cunhas e marretas passavam toda a jornada operando com grande esforço físico combinado com a exposição às intempéries (sol, chuva, frio). A atividade também acarreta riscos de lesão nas mãos, olhos e pés. Apesar das características da atividade os trabalhadores não receberam óculos de proteção e luvas. O trabalhador resgatado utilizava um sapato aberto na lateral da sola (sapato próprio). Também não contavam com capa de chuva fornecida pelo empregador.

Aspecto da frente de trabalho e atividade do trabalhador resgatado.
