RELATÓRIO DE FISCALIZAÇÃO

[REDAZIDA] - GARIMPO DO SALOMÃO
VILA CANGAIA, ZONA RURAL DO MUNICÍPIO DE CUMARU DO NORTE/PA

MAIO DE 2021

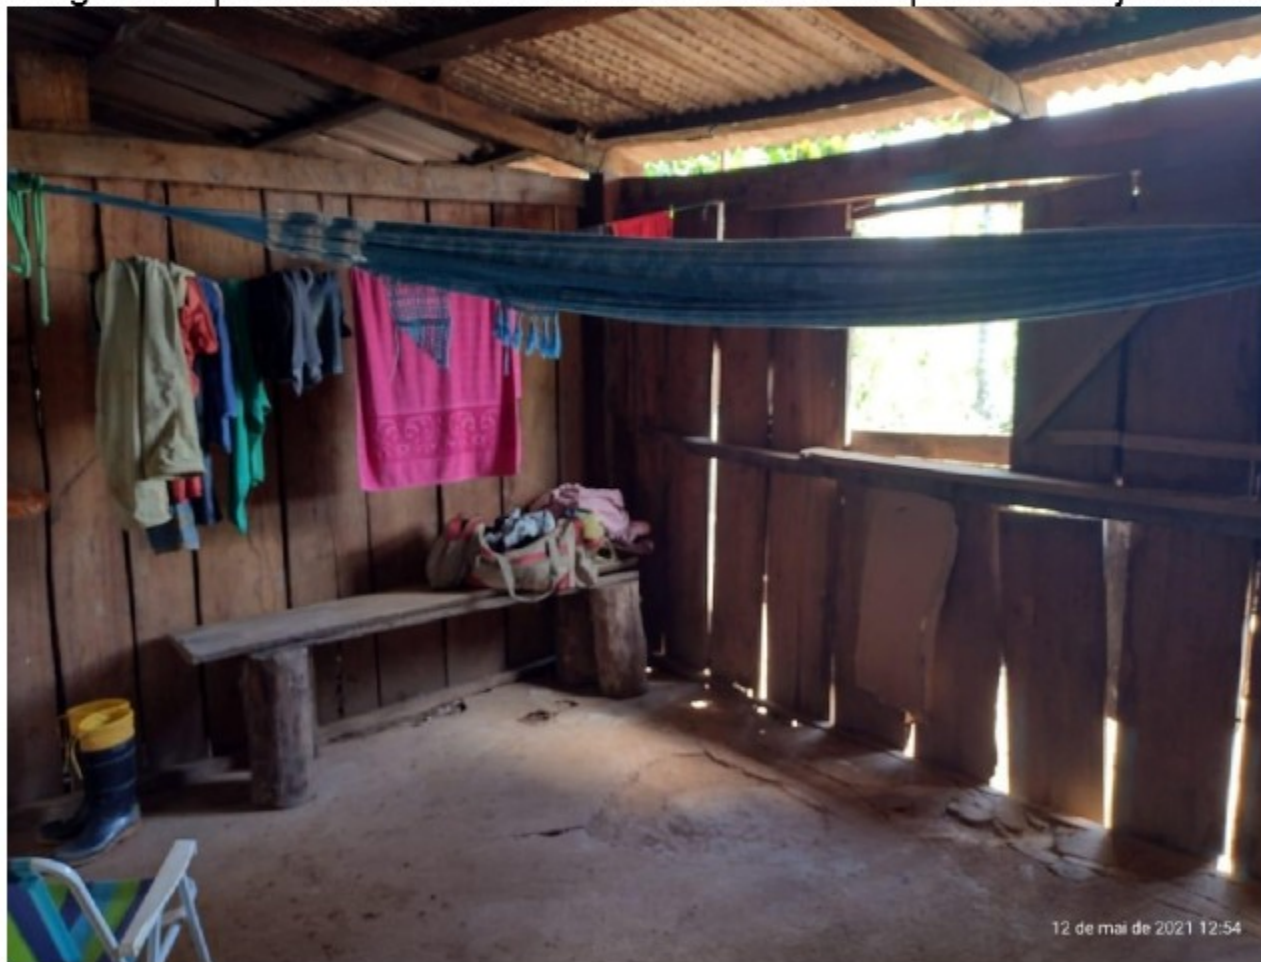
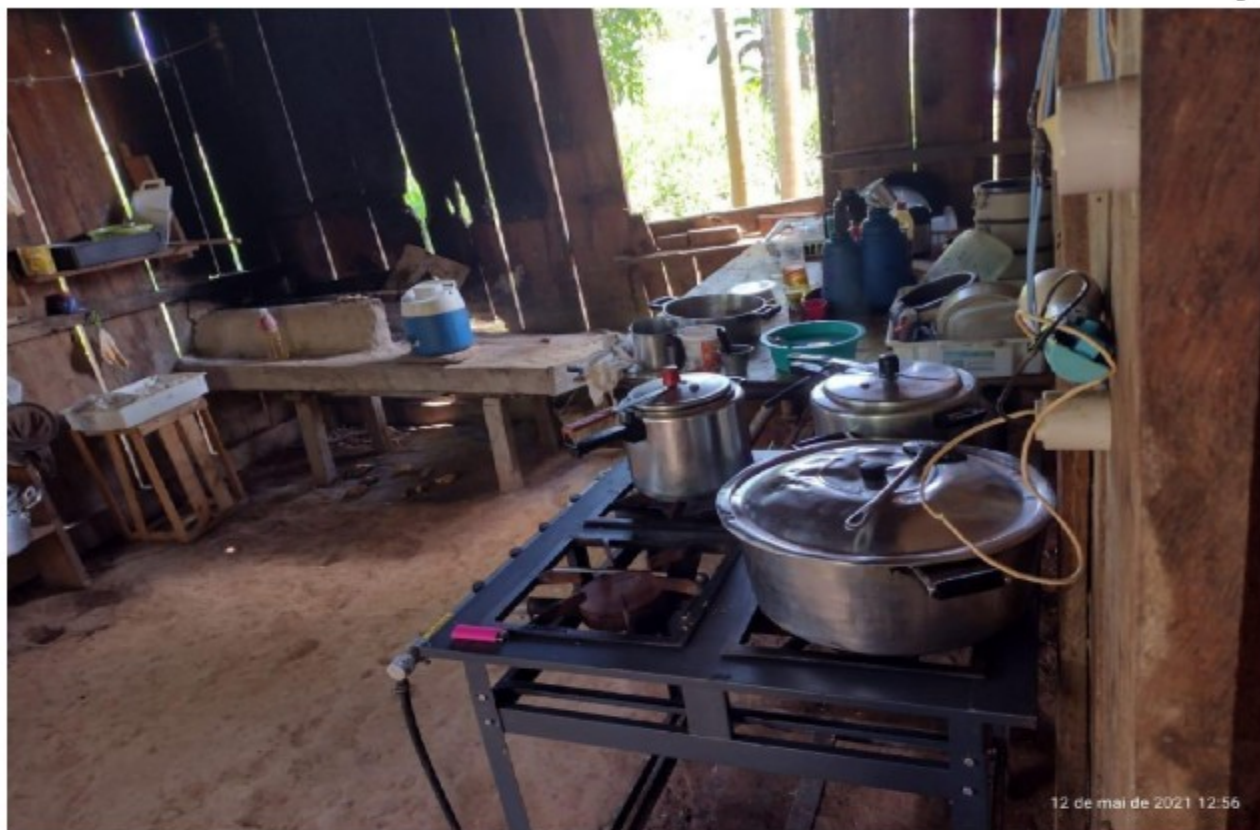
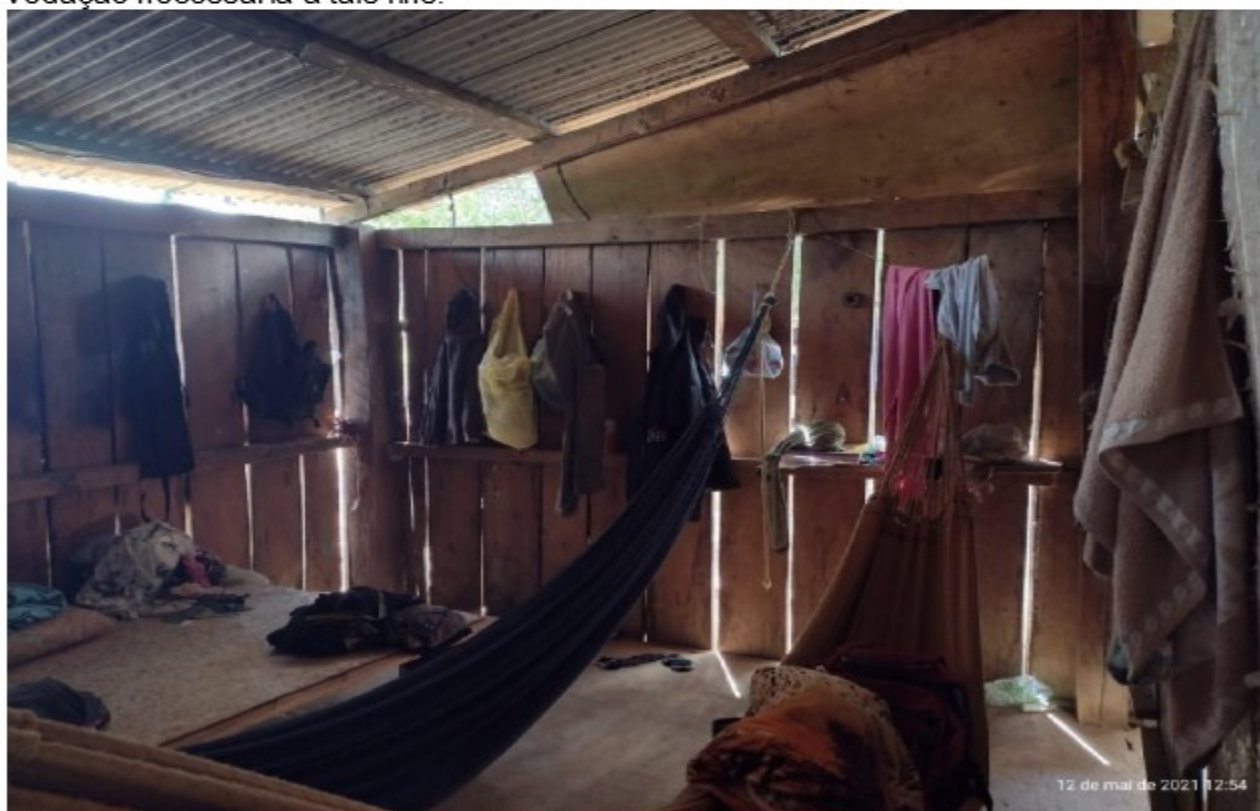
Sobre a referida casa, importa salientar que suas paredes de madeira e portas não ofereciam condições mínimas de proteção contra o acesso de animais peçonhentos ou das intempéries, pois sua estrutura impossibilitava a vedação necessária a tais fins. O piso misto formado de terra e cimento contribuía para os procedimentos de higienização e proteção contra o excesso de umidade fossem absolutamente inadequados. No local destinado ao preparo dos alimentos (cozinha), por exemplo, onde as paredes de madeira apresentando irregularidades que incapacitam a

As paredes e portas da casa não ofereciam condições mínimas de proteção contra o acesso de animais peçonhentos ou as intempéries, pois sua estrutura impossibilitava a vedação necessária a tais fins.

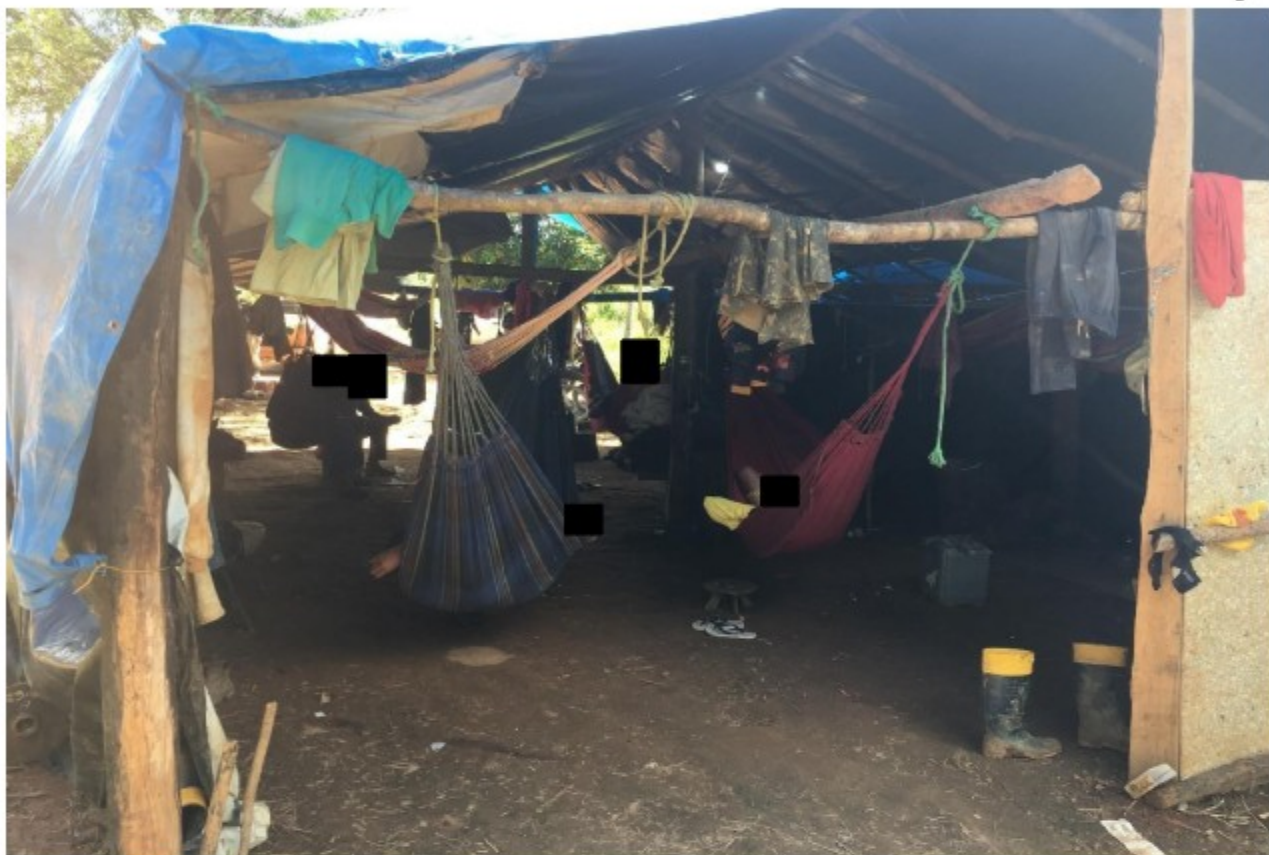
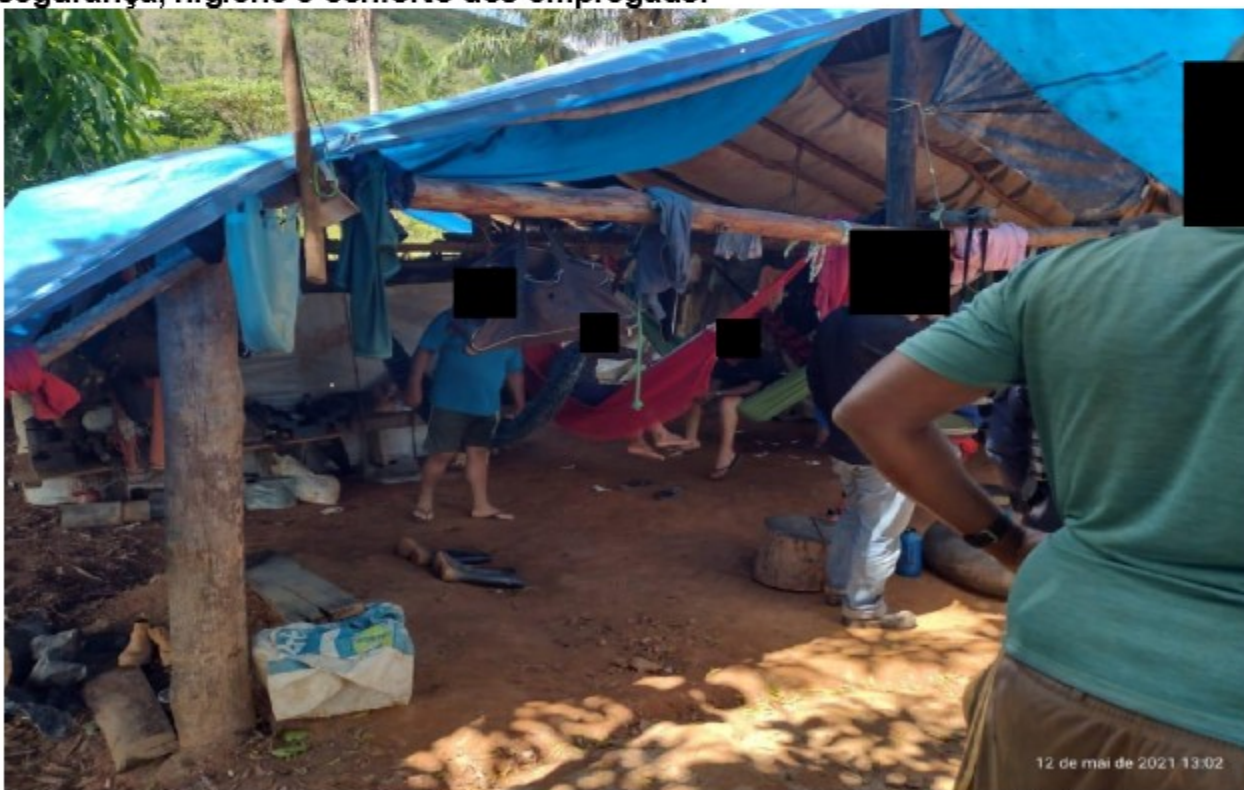
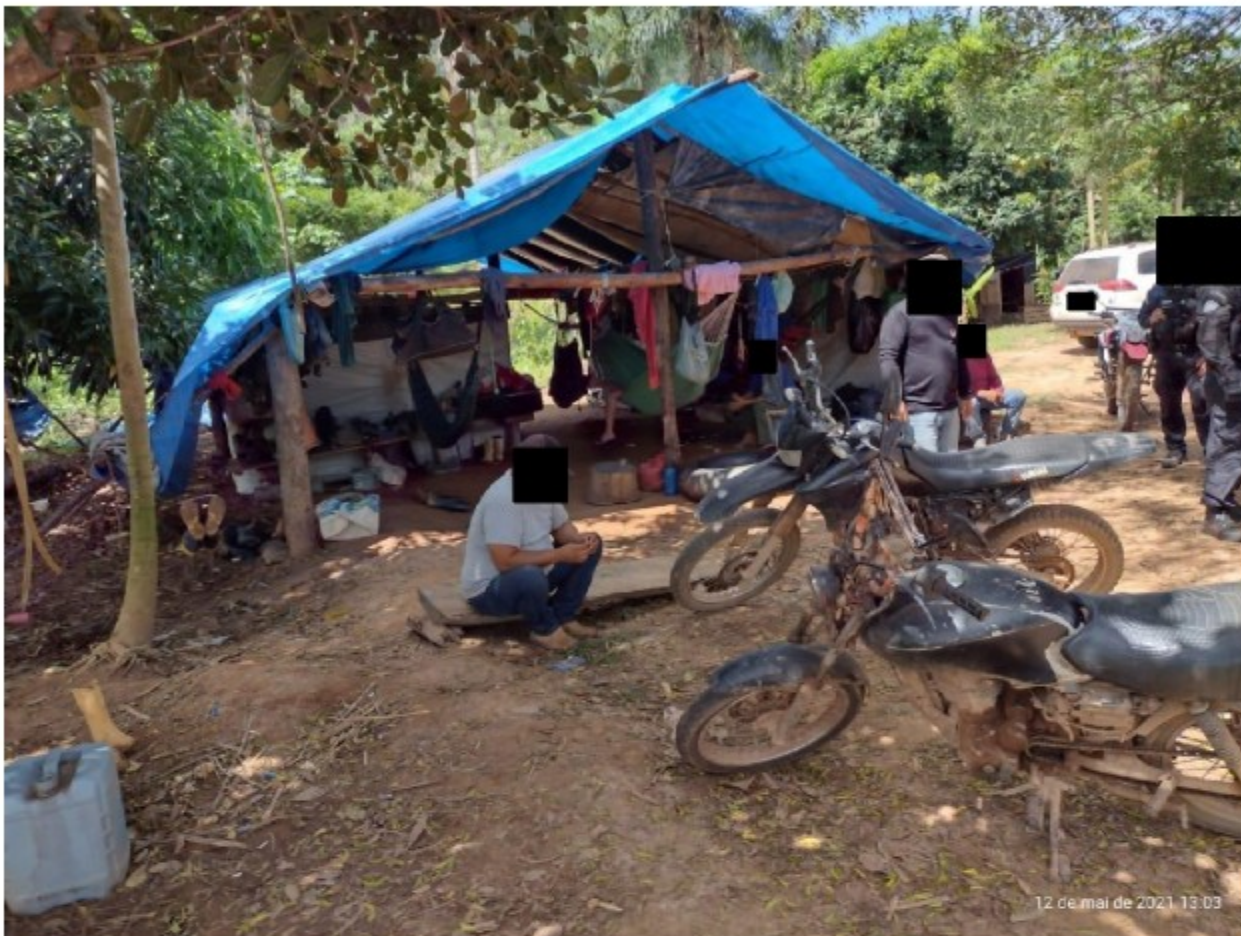
No barraco coberto de lona plástica e sustentado por caibros de madeira bruta ficavam alojados os demais empregados. Neste, cujo entorno é formado pela mata que circunda a área, não havia qualquer parede de proteção e seu piso era constituído de terra, em total negligência do empregador para com a segurança, higiene e conforto dos obreiros.

Barraco coberto de lona plástica e sustentado por caibros de madeira bruta, sem parede de proteção e piso de terra, revela a negligência do empregador para com a segurança, higiene e conforto dos empregado.

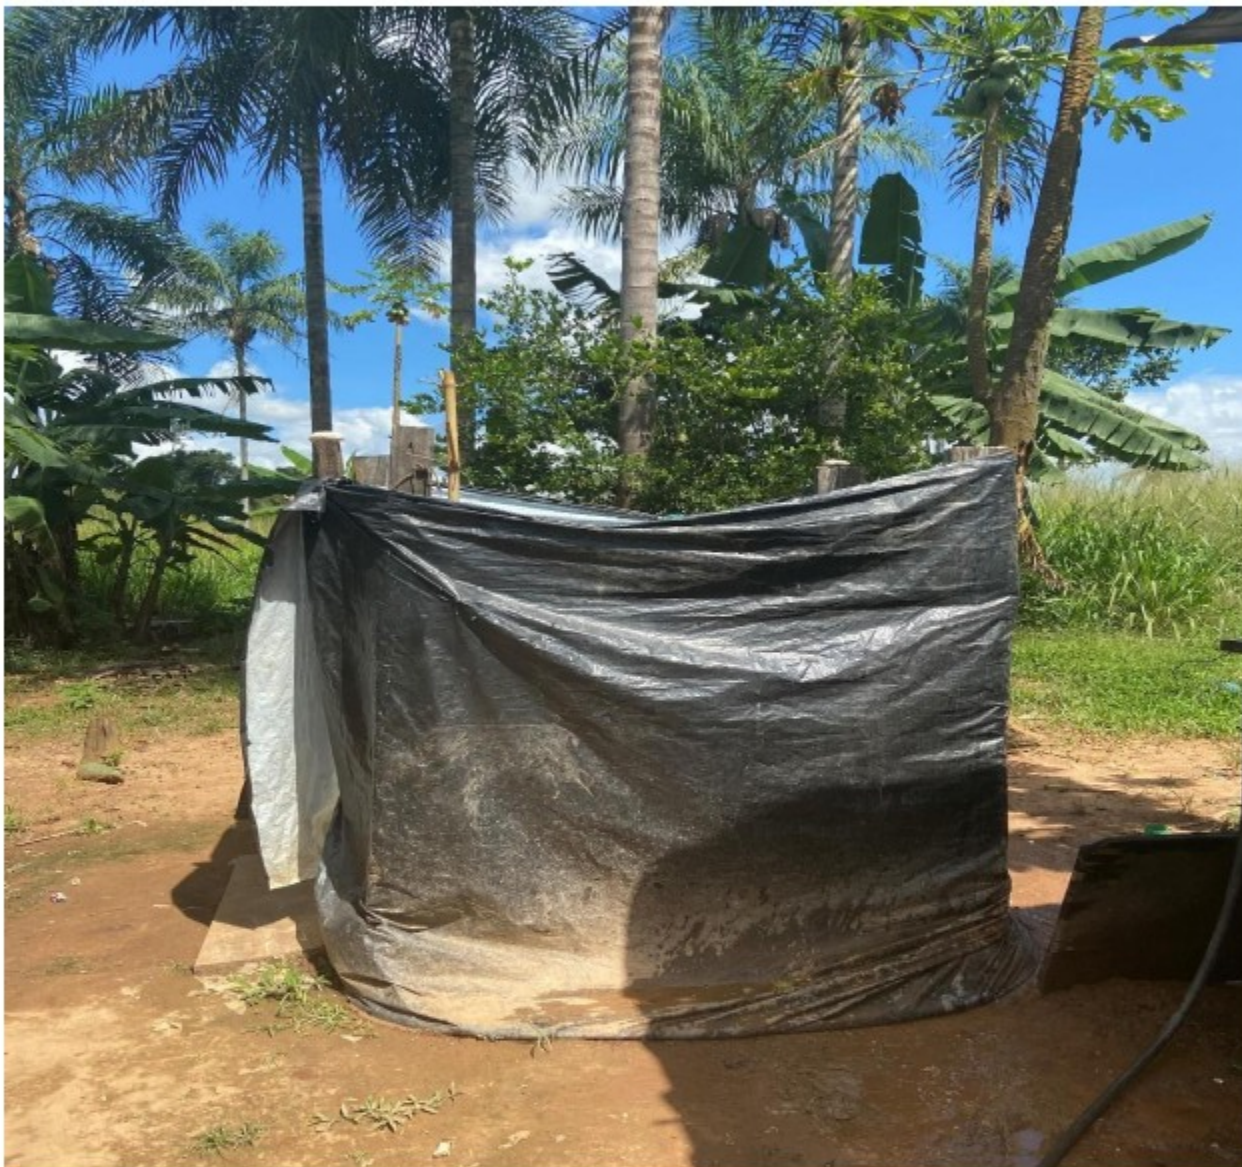
A única estrutura de instalações sanitárias oferecida pelo empregador constituía-se em um ambiente cercado por lona plástica, sem cobertura e porta, que era destinado aos procedimentos de higienização corporal de todos que estivessem alojados no local.

Em razão da ausência de local para realização de necessidades fisiológicas, os empregados as realizavam no mato, ao relento, nos arredores do local onde estavam alojados, em total negligência aos fundamentos básicos de higiene e segurança e sem o mínimo resguardo da privacidade

Estrutura de instalações sanitárias oferecida pelo empregador, constituída por lona plástica, sem cobertura e porta, destinada aos procedimentos de higienização corporal de todos que estivessem alojados no ambiente. As necessidades fisiológicas eram realizadas no mato.

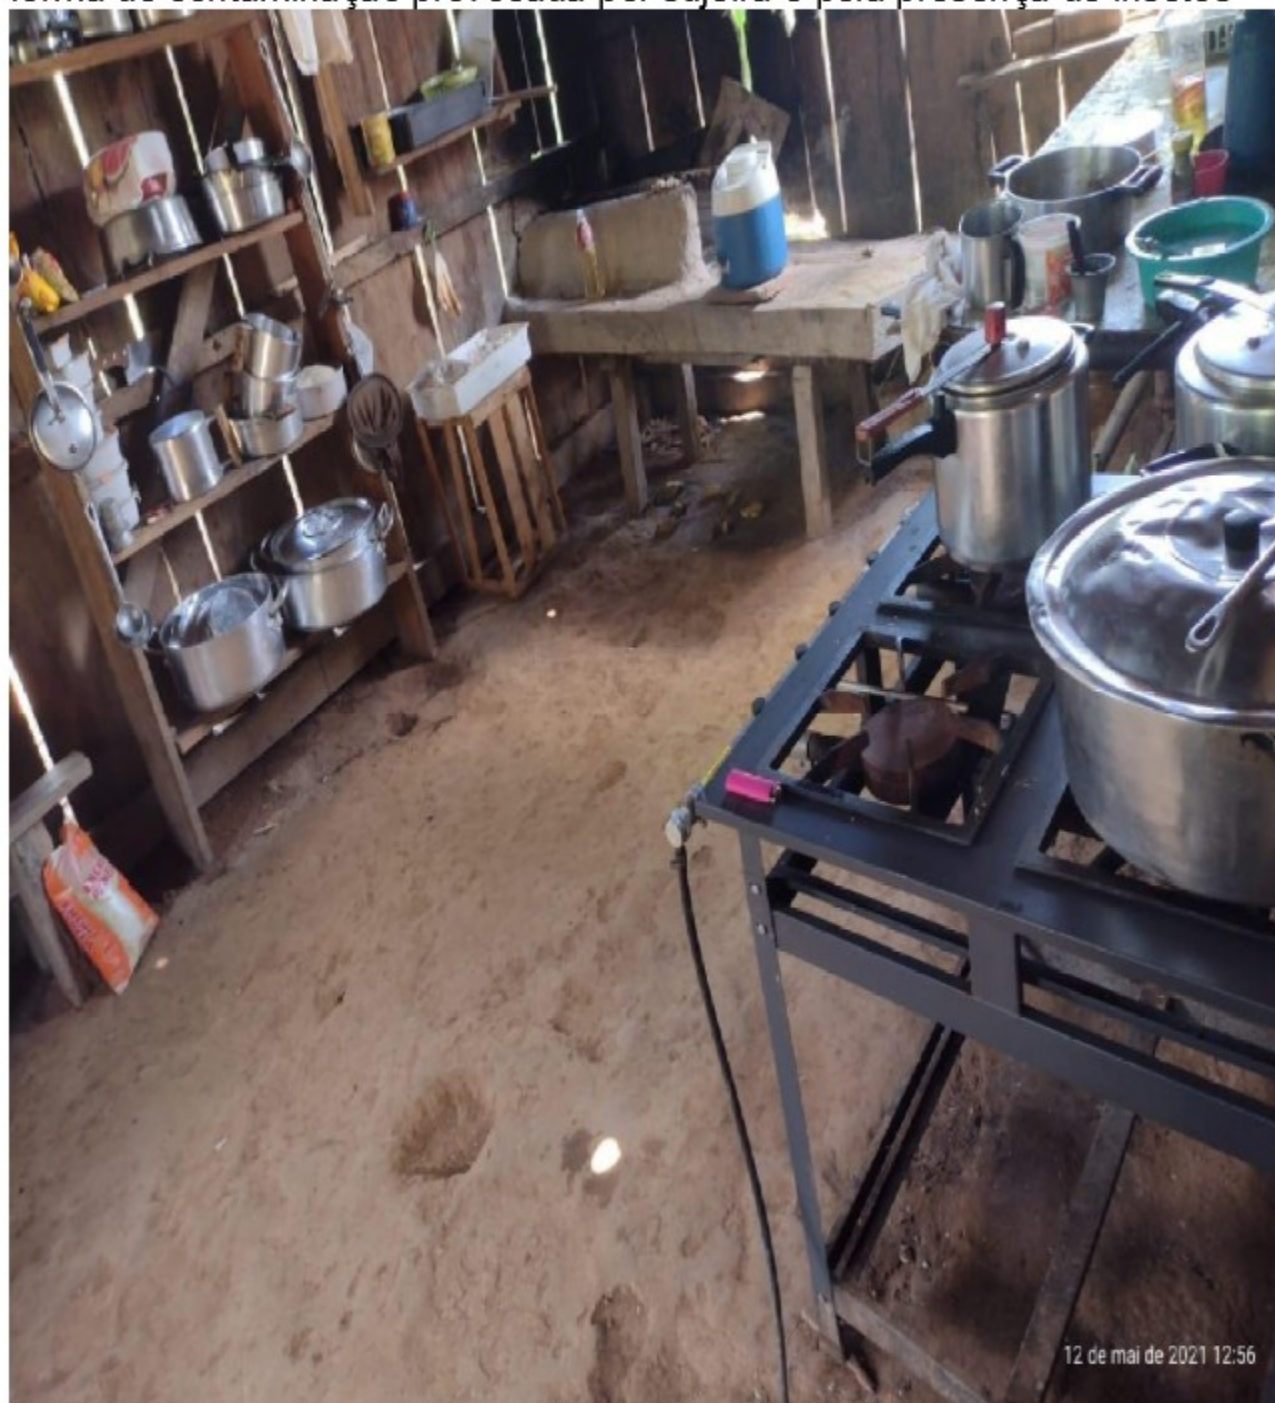
O local destinado ao consumo e preparo das refeições não apresentava condições mínimas de segurança, higiene e conforto, pois, sem dotação de lavatórios, sistema de coleta de lixo, mesas, instalações sanitárias e local adequado para o armazenamento de mantimentos e utensílios domésticos, restou a improvisação nociva a segurança alimentar dos obreiros.

As condições inadequadas de higienização e proteção contra o excesso de umidade foram mais evidenciadas no local de preparo dos alimentos, onde as paredes de madeira apresentam irregularidades que incapacitam a proteção contra o acesso de águas da chuva, encharcando seu piso de terra.

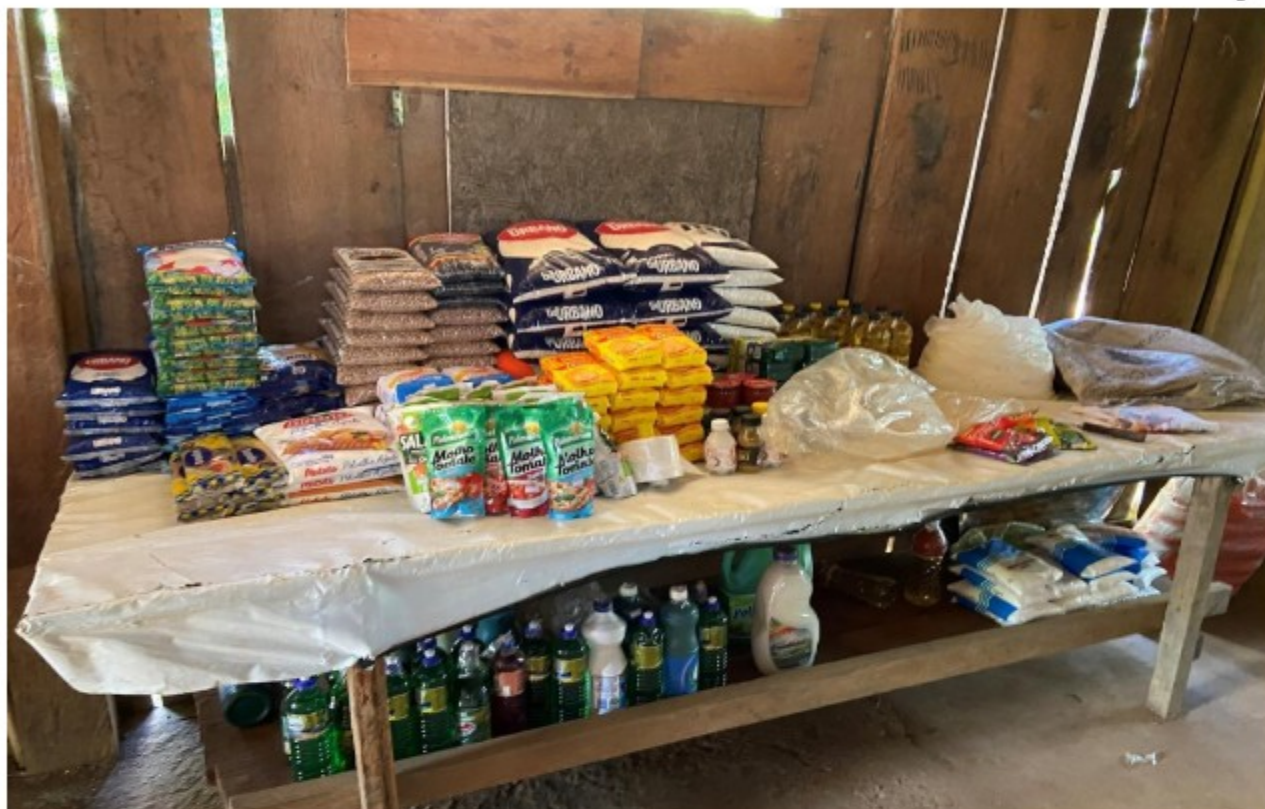
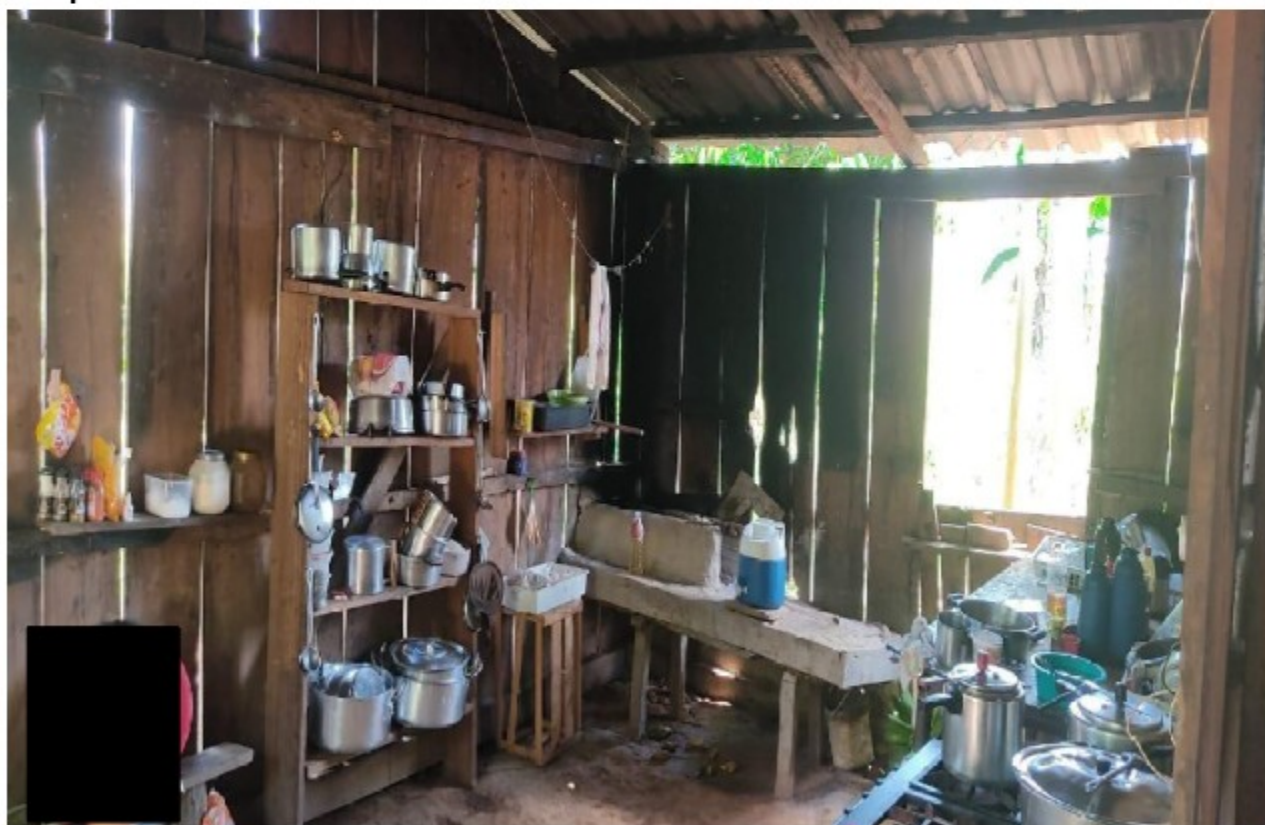
No interior dos supracitados ambientes, sem local adequado para a guarda de objetos pessoais, mantimentos e utensílios domésticos, em flagrante contribuição para a desorganização e sujeidade, ficavam estes expostos em jiraus, cordas, pregos, banquetas de madeira ou mesmo no chão, facilitando a proliferação de insetos e animais transmissores de doenças que pudessem comprometer a saúde dos empregados.

Sem local adequado para a guarda de objetos pessoais, mantimentos e utensílios domésticos, os empregados são obrigados a expô-los em jiraus, cordas, pregos, banquetas de madeira ou mesmo no chão.

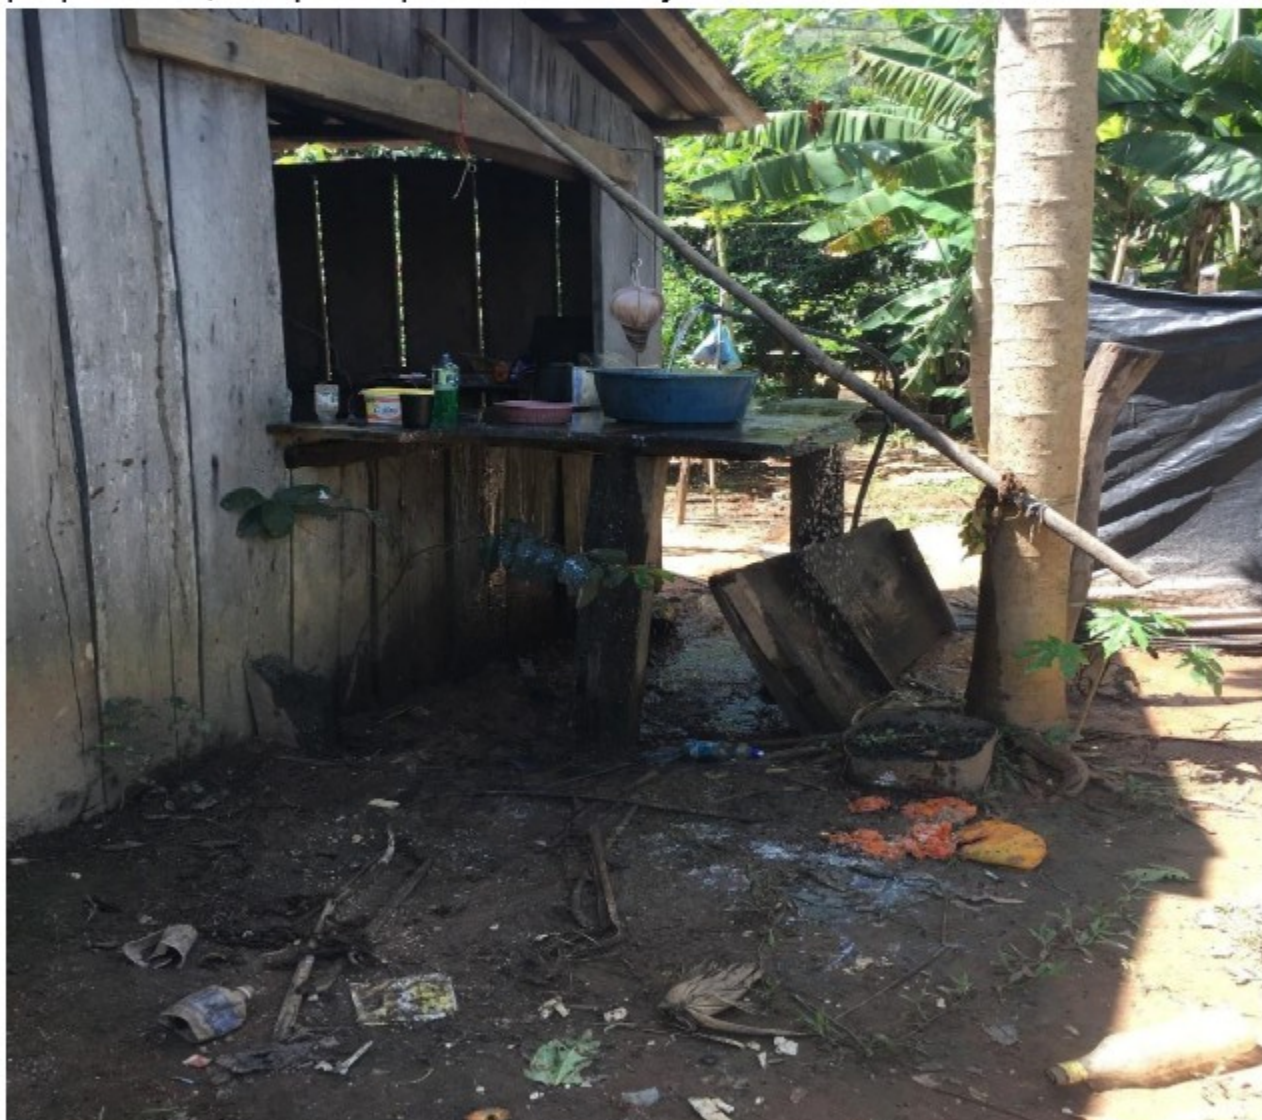
A água consumida pelos empregados era captada por gravidade, em grotas existentes no topo de uma montanha que fica próxima a área de vivência, sendo conduzida através de tubulação de PVC e armazenada em baldes e bacias plásticas, onde sem comprovação de potabilidade ou quaisquer procedimentos de purificação e filtragem, os empregados a utilizavam para todos os fins: beber, cozinhar, lavar e realizar sua higienização corporal.

É importante salientar que, além da atividade de exploração de ouro a céu aberto, onde a manipulação do metal tóxico conhecido por mercúrio representa risco extremo ao curso de água e a saúde de quem a consome, resta ainda a existência da criação do gado que circula pelo interior da propriedade, na qual espalham seus dejetos.

A água consumida pelos empregados era captada por gravidade, em grotas existentes no topo de uma montanha que fica próxima a área de vivência, onde sem comprovação de potabilidade ou quaisquer procedimentos de purificação e filtragem era utilizada para todos os fins.
