RELATÓRIO DE FISCALIZAÇÃO

FAZENDA SERRA RICA

VILA CANGAIA, ZONA RURAL DO MUNICÍPIO DE CUMARU DO NORTE/PA

MAIO DE 2021

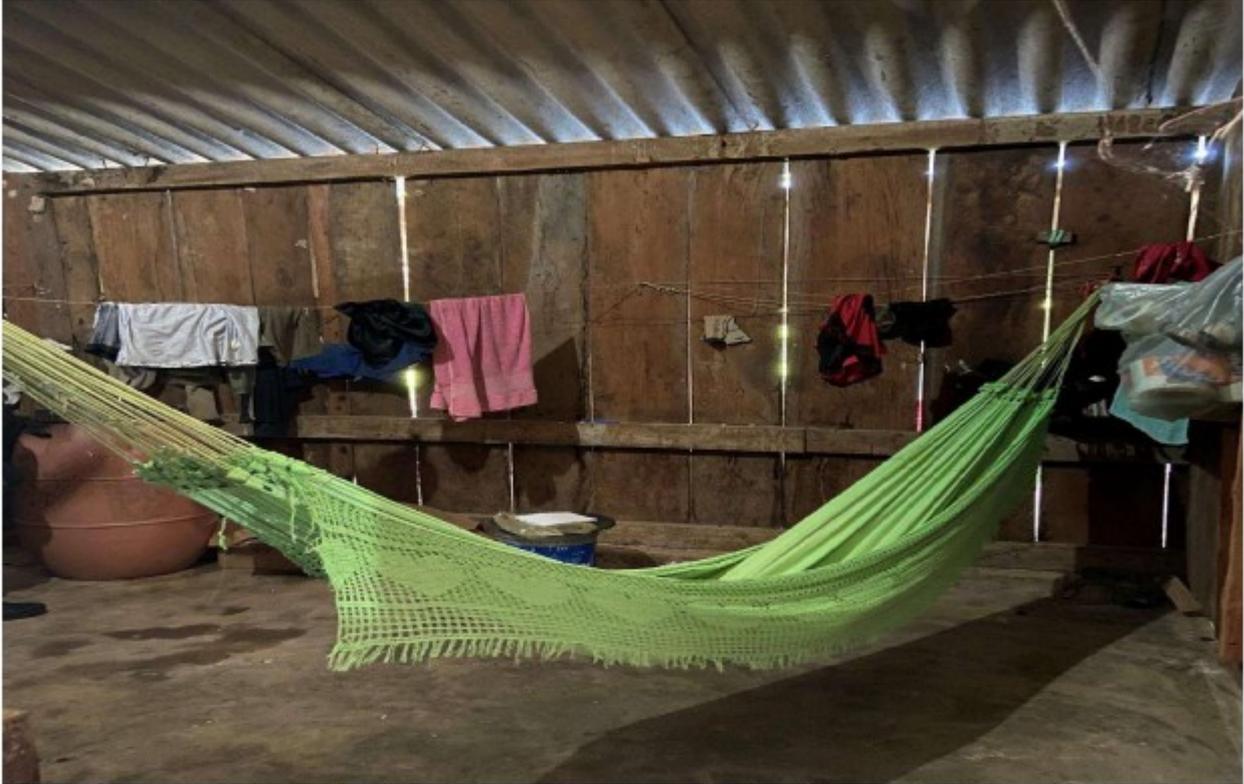
No supradito ambiente, em seus três cômodos, verificamos que a estrutura do piso de cimento era irregular, apresentando diversos buracos e fissuras que impossibilitavam sua higienização e que suas portas, janelas e paredes de madeira apresentavam frestas de significativas dimensões, tomando-as incapazes de proporcionar vedação e segurança, principalmente em relação ao acesso de animais peçonhentos.

Cômodo com estrutura de piso de cimento apresentando diversos buracos e fissuras que impossibilitavam sua higienização e paredes de madeira com frestas de significativas dimensões, tornando-as incapazes de proporcionar vedação e segurança.

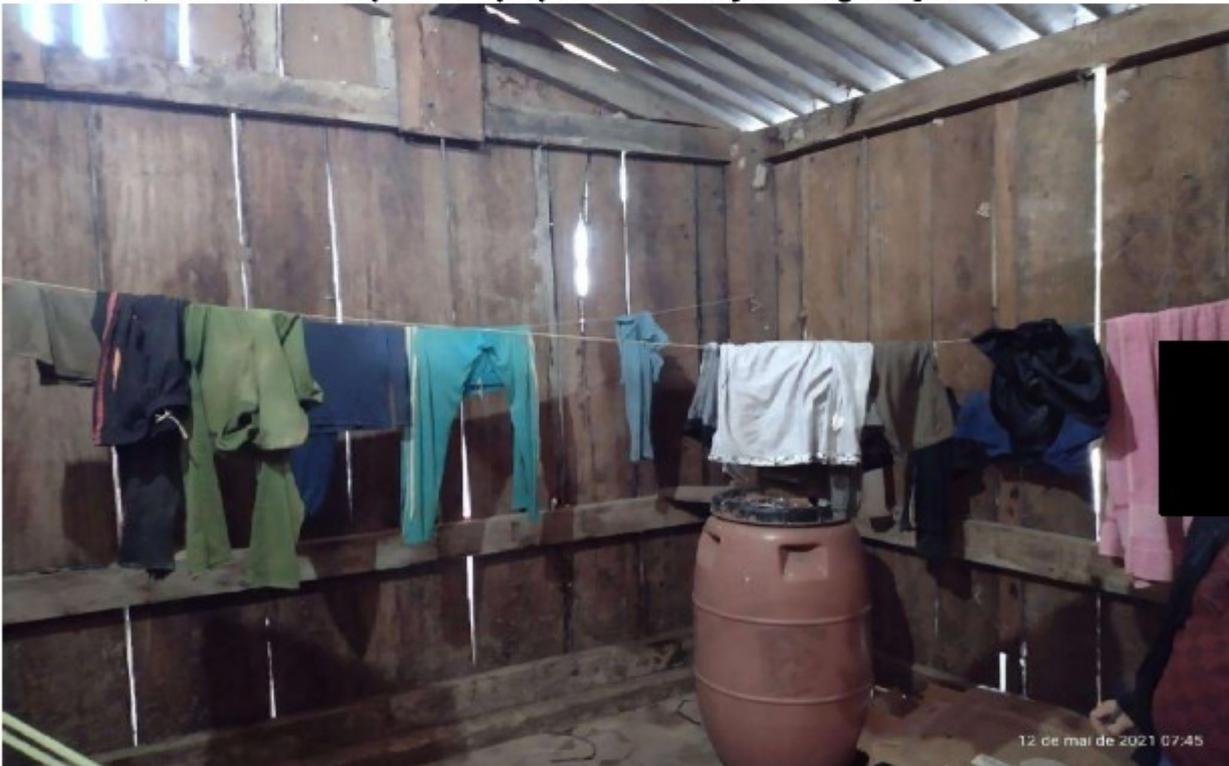
Cômodo com estrutura de piso de cimento apresentando diversos buracos e fissuras que impossibilitavam sua higienização e paredes de madeira com frestas de significativas dimensões, tornando-as incapazes de proporcionar vedação e segurança.

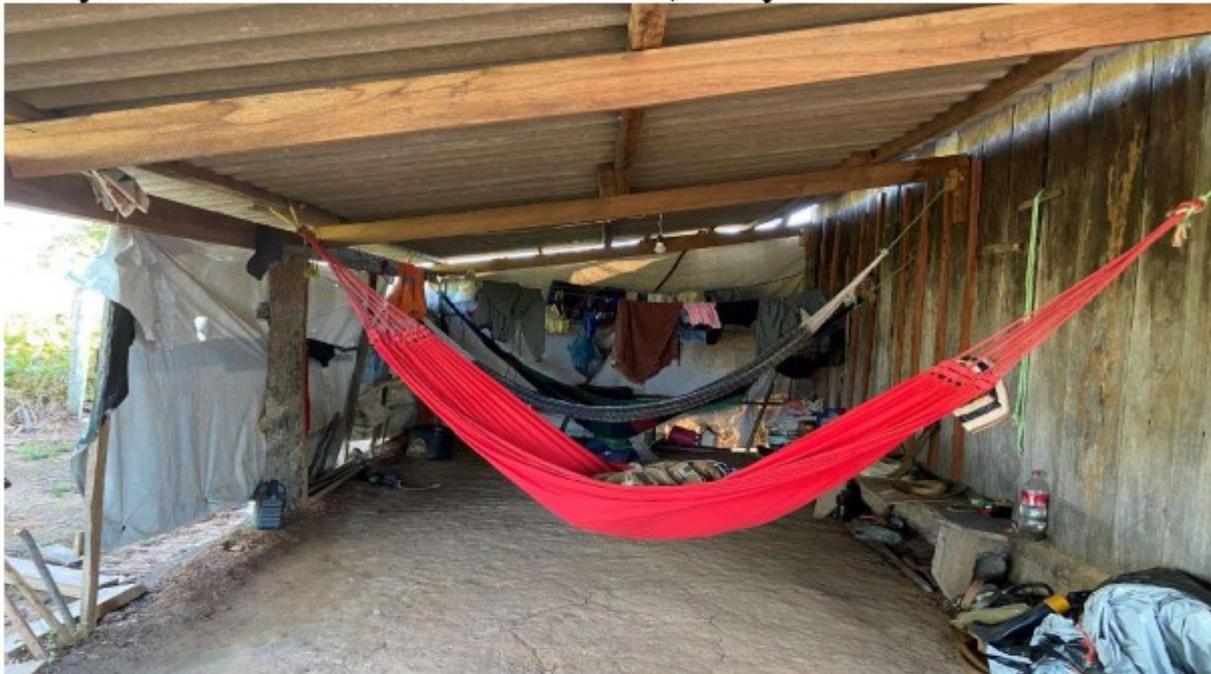
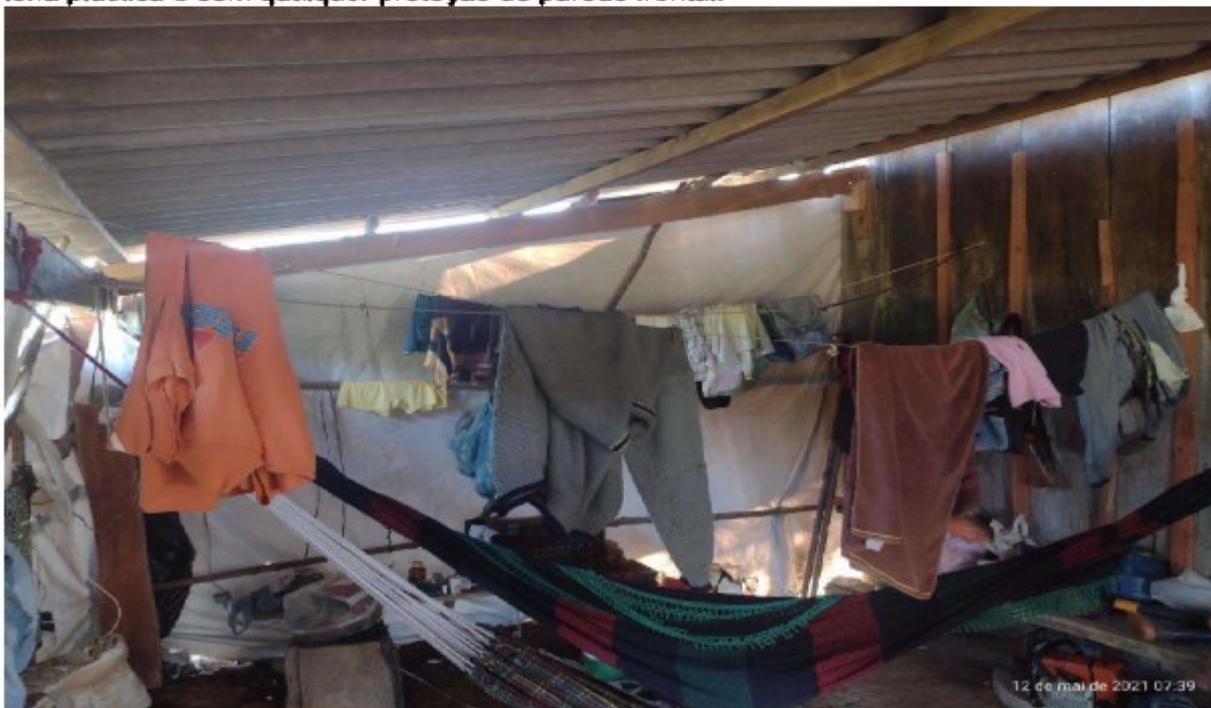
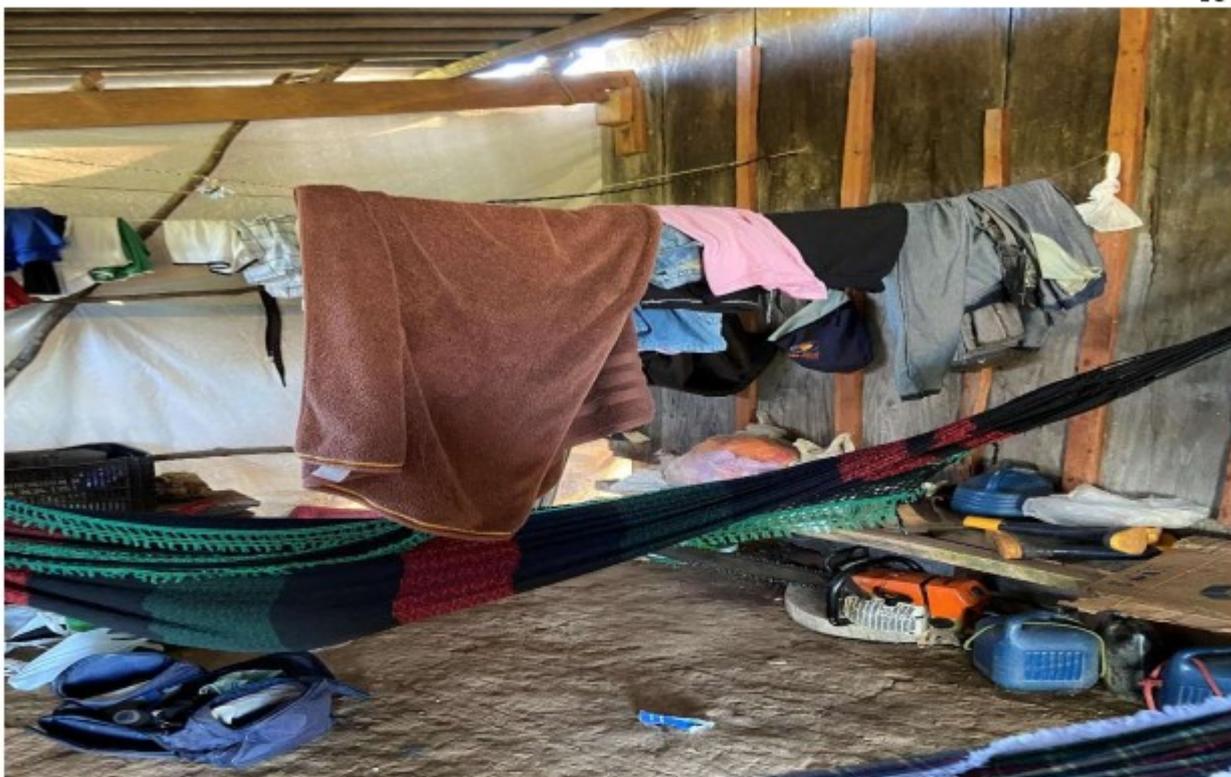
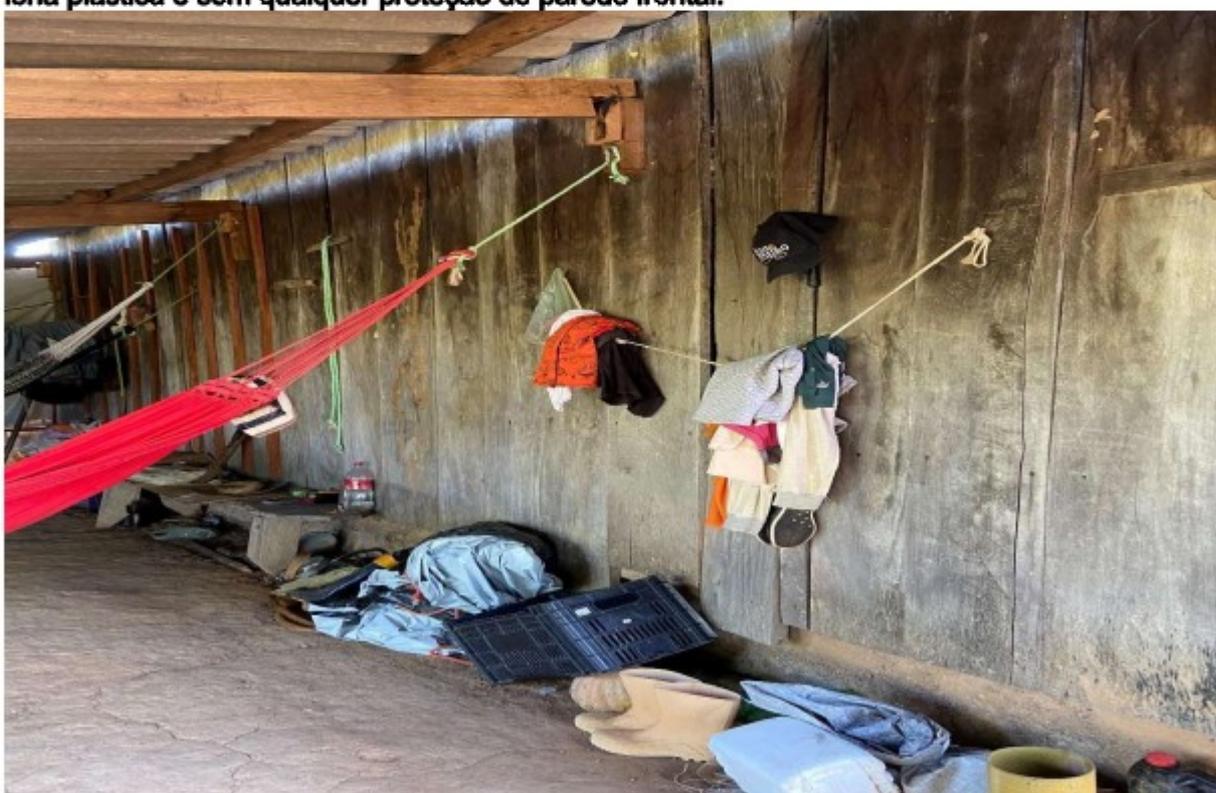
Em seu prolongamento lateral esquerdo, espécie de varanda com cobertura de telha de cimento, piso de terra e proteção de paredes laterais e fundos feita com lona plástica e sem qualquer proteção de parede frontal, nos intervalos entre jornadas de trabalho repousavam os empregados

Prolongamento lateral esquerdo da casa – Sítio I, destinado ao repouso dos empregados, coberta com telha de cimento, piso de terra e proteção de paredes laterais e fundos feita com lona plástica e sem qualquer proteção de parede frontal.

Nos ambientes supracitados, no caso o prolongamento lateral esquerdo e o barraco coberto de lona, além de se constatar um cenário de total fragilidade na segurança dos empregados neles alojados, pois suas estruturas não ofereciam condições mínimas de proteção contra o acesso de animais peçonhentos e outros, verificou-se flagrantemente a total ausência de proteção contra as intempéries.

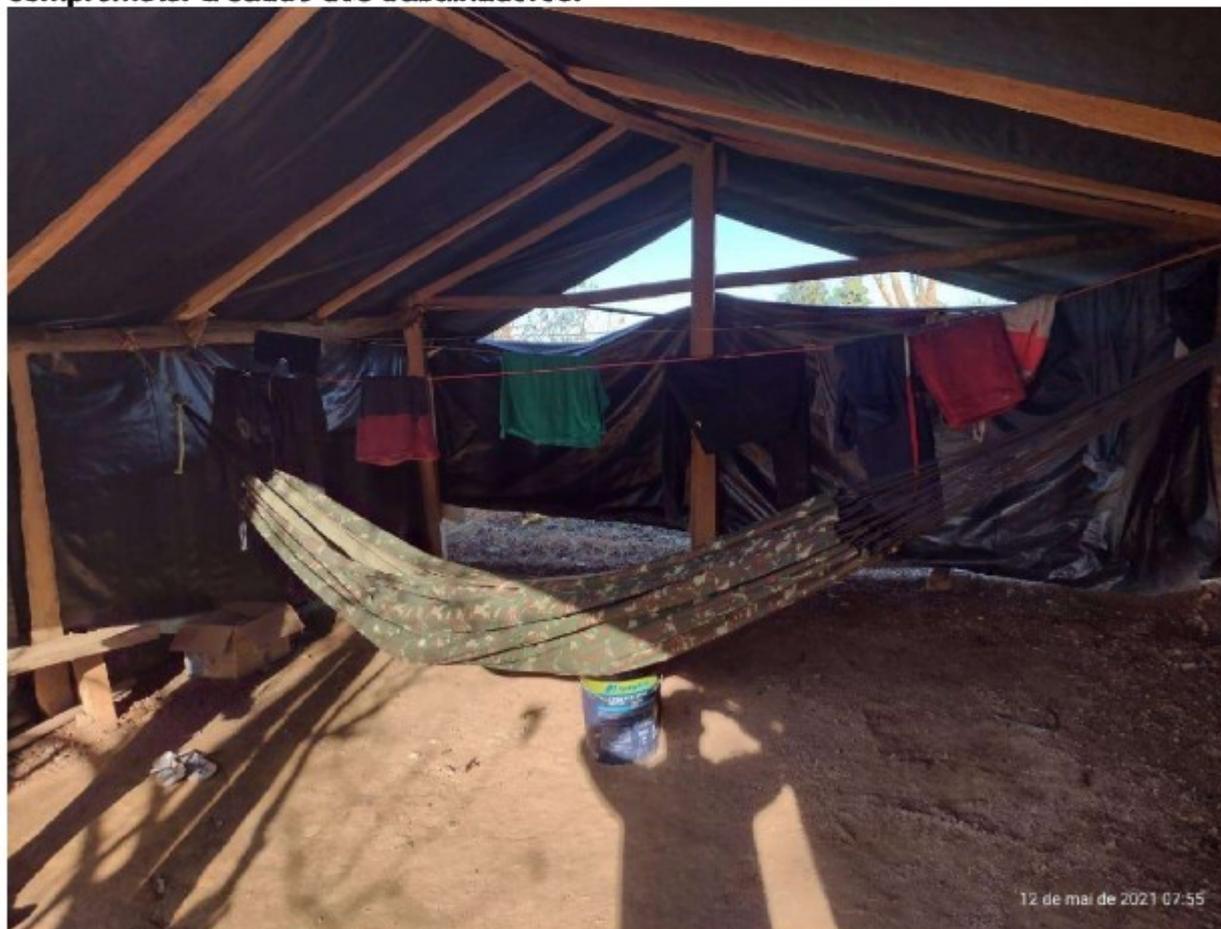
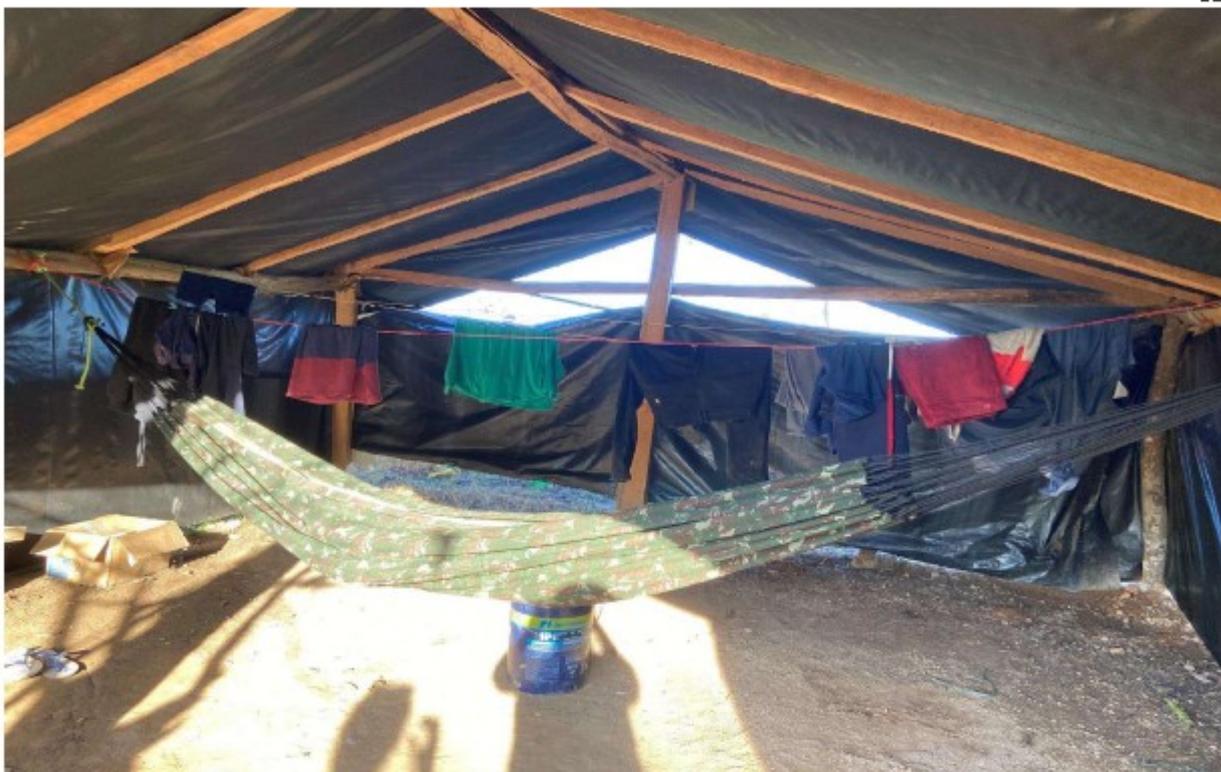
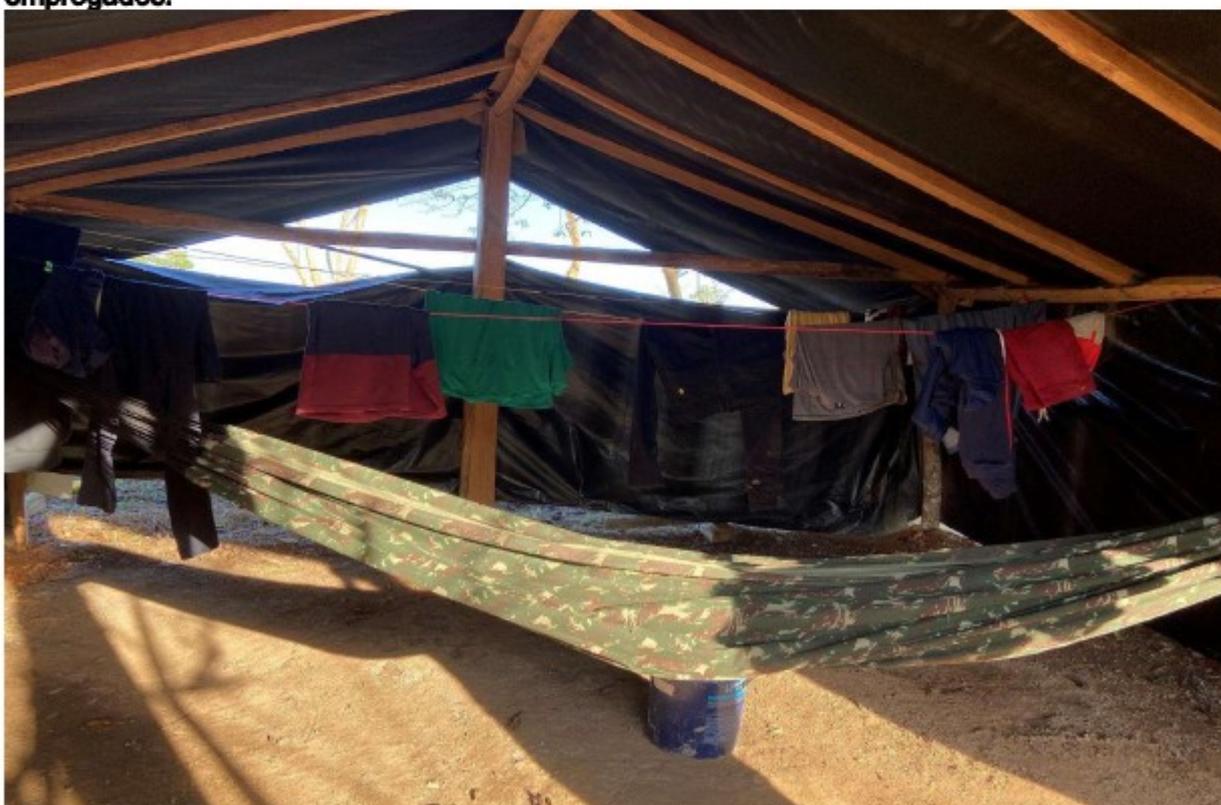
No barraco coberto e protegido em suas laterais e fundos por lonas plástica, piso de terra e sem qualquer proteção de parede frontal, este localizado nos fundos da casa, nos intervalos entre jornadas de trabalho repousava o empregado que identificamos somente pela alcunha de "██████████", uma vez que não se fazia presente no decorrer da diligência. Segundo os demais empregados, "██████████" estaria realizando atividade no interior da fazenda, em local do qual não sabiam precisar e nem definir a hora em que retornaria.

Barraco coberto e protegido em suas laterais e fundos por lonas plástica, piso de terra e sem qualquer proteção de parede frontal, localizado no Sítio I, destinado ao repouso de empregados.

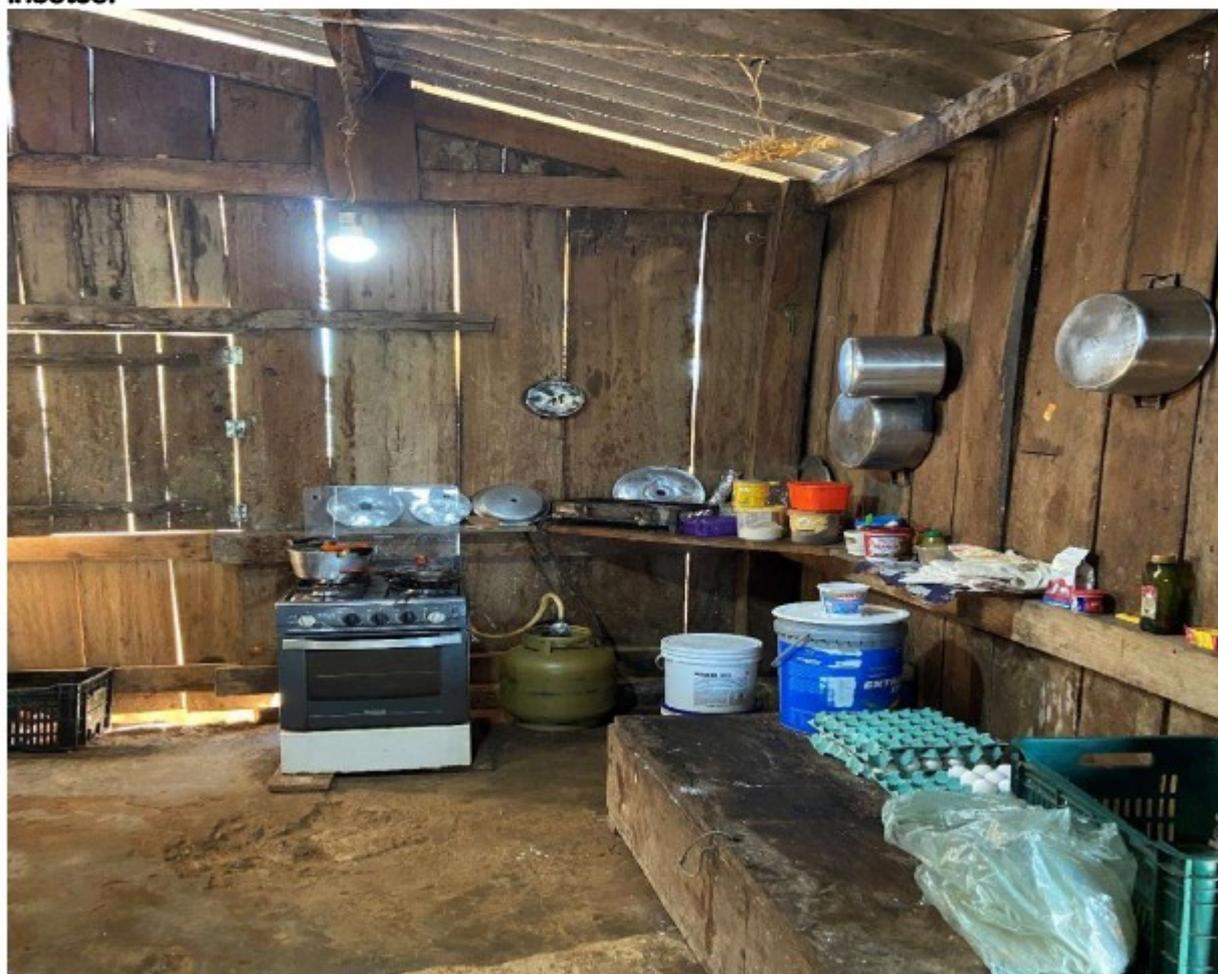
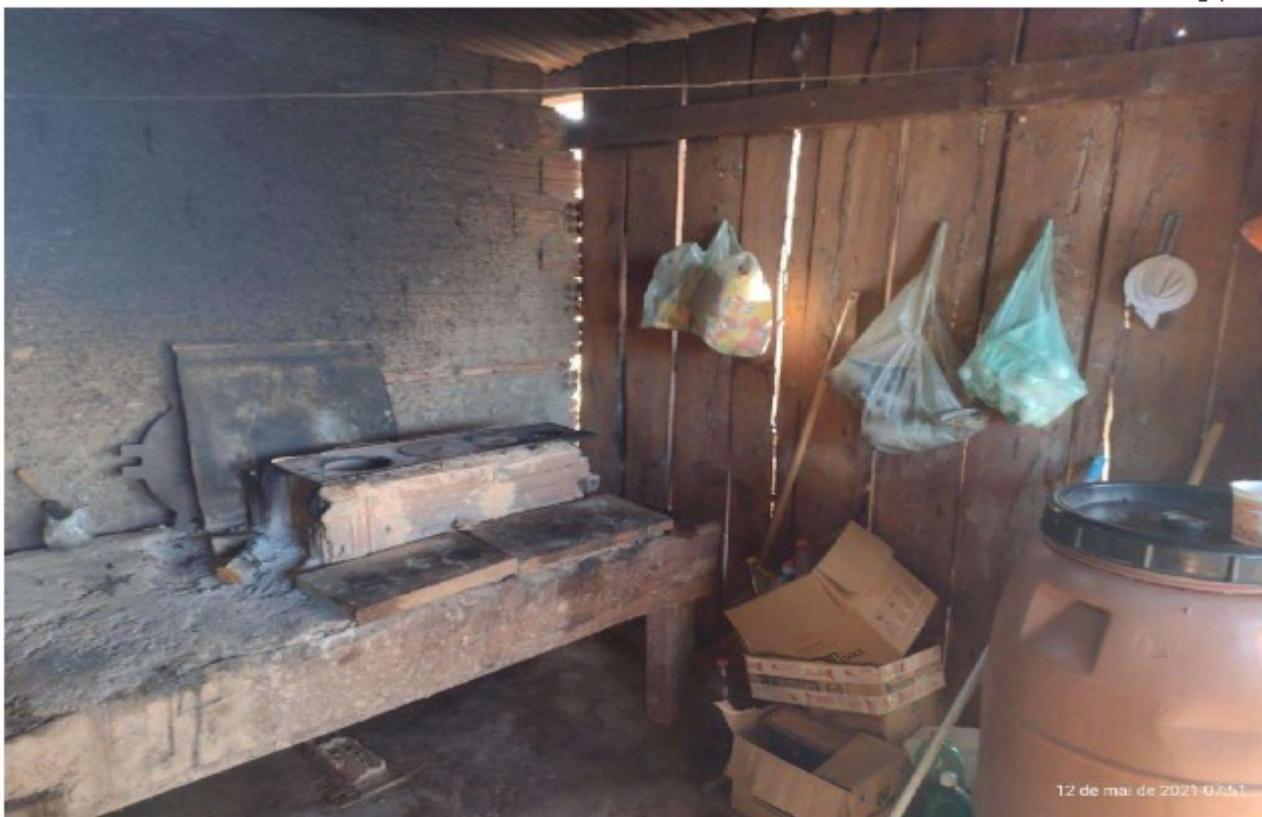
Local para preparo de alimentos dos empregados – Sítio I

O local destinado ao consumo e preparo das refeições não apresentava condições mínimas de segurança, higiene e conforto. Sem dotação de lavatórios, sistema de coleta de lixo, mesas apropriadas, instalações sanitárias exclusiva e local adequado para o armazenamento de mantimentos e utensílios domésticos, restou a improvisação nociva a segurança alimentar dos obreiros.

A título de exemplo, para demonstração de tal nocividade, citamos o armazenamento e conservação dos mantimentos e utensílios domésticos destinados a preparação e consumo das refeições, onde em conduta negligente da empregadora com a segurança alimentar de seus obreiros, impõe-se a exposição de tais mantimentos e utensílios domésticos sobre banquetas, jiraus improvisados e até mesmo no chão, sujeitando-os a toda forma de contaminação provocada por sujeira e pela presença de insetos.

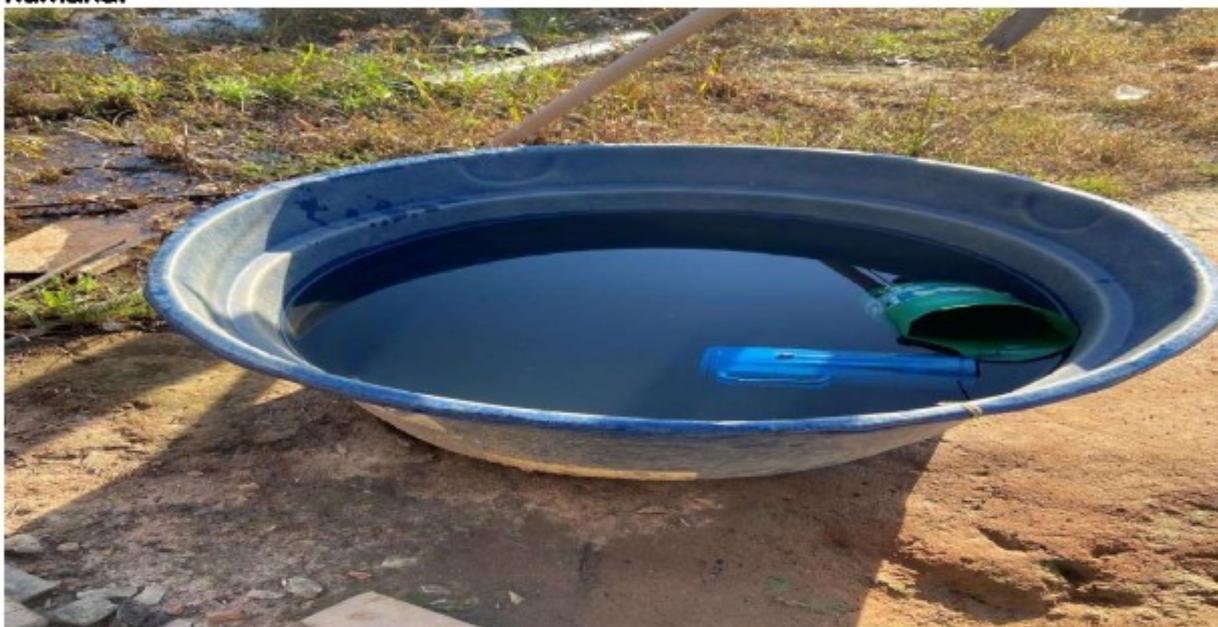
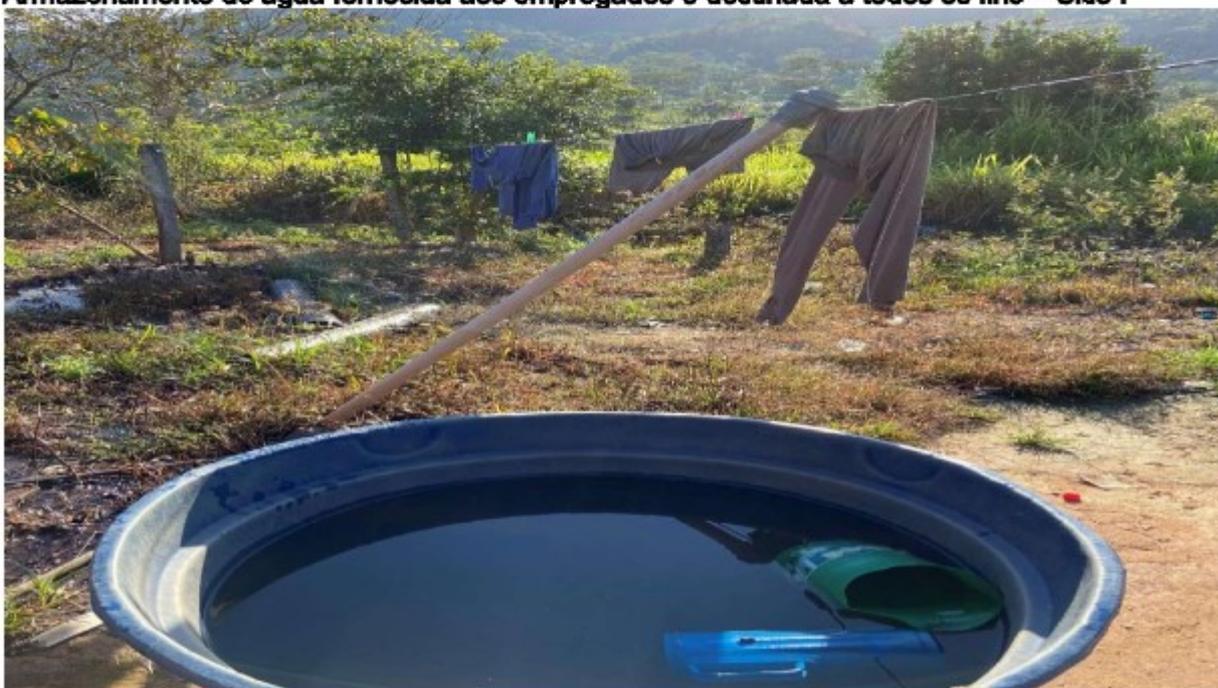
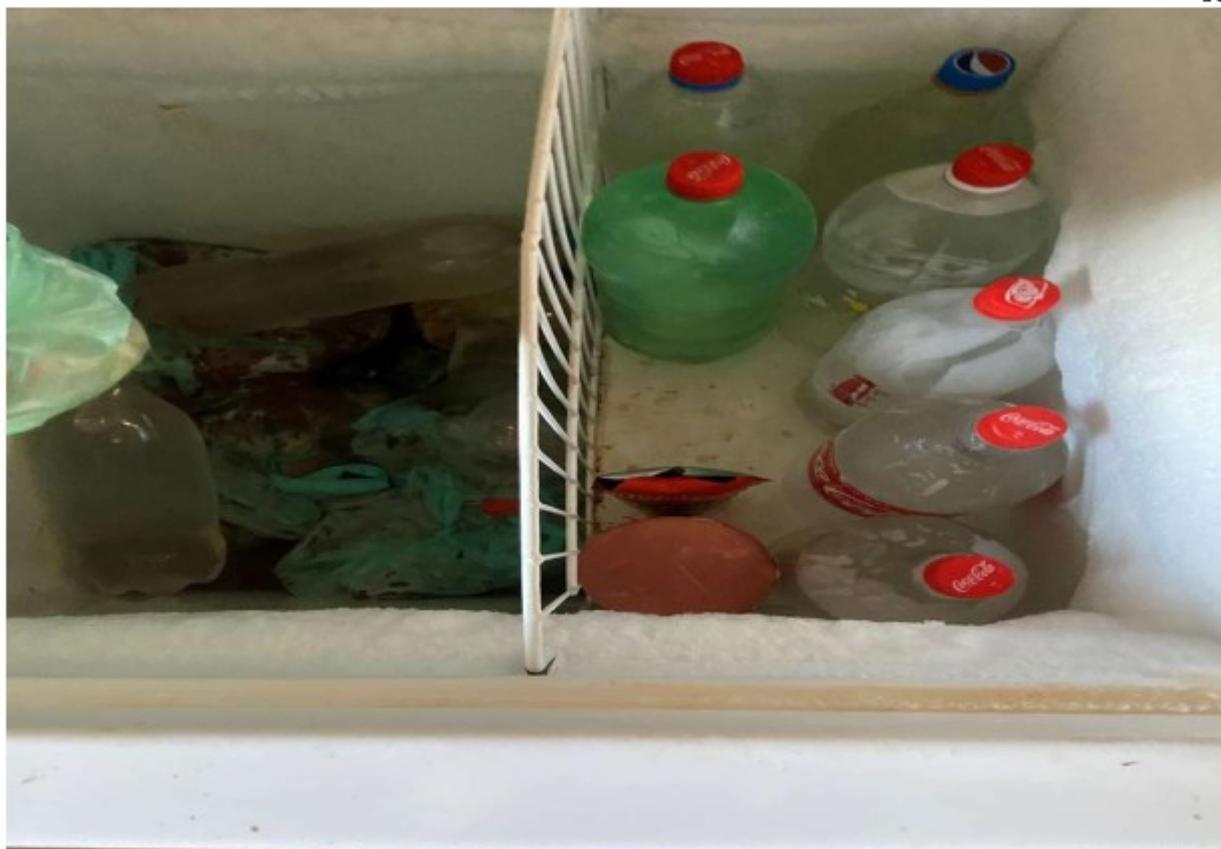
A água consumida pelos empregados é captada por gravidade, em grotas existentes no topo de uma montanha que fica próxima a área de vivência, sendo conduzida através de tubulação de PVC e armazenada em baldes e bacias plásticas. Sem comprovação de potabilidade ou quaisquer procedimentos de purificação e filtragem, os empregados a utilizavam para todos os fins: beber, cozinhar, lavar e realizar sua higienização corporal. É importante salientar que além do gado que circula pelo interior da propriedade, na qual espalham seus dejetos, existe a atividade de exploração de ouro com utilização do metal tóxico conhecido por mercúrio, ocasionador de poluição ao meio ambiente, mormente em curso de água, com implicação direta na saúde humana.

Armazenamento de água fornecida aos empregados e destinada a todos os fins – Sítio I
