MINISTÉRIO DO TRABALHO E PREVIDÊNCIA
GERÊNCIA REGIONAL DO TRABALHO EM PARACATU/MG

RELATÓRIO DE FISCALIZAÇÃO

Local: Patos de Minas/MG

Atividade: Construção de edifícios

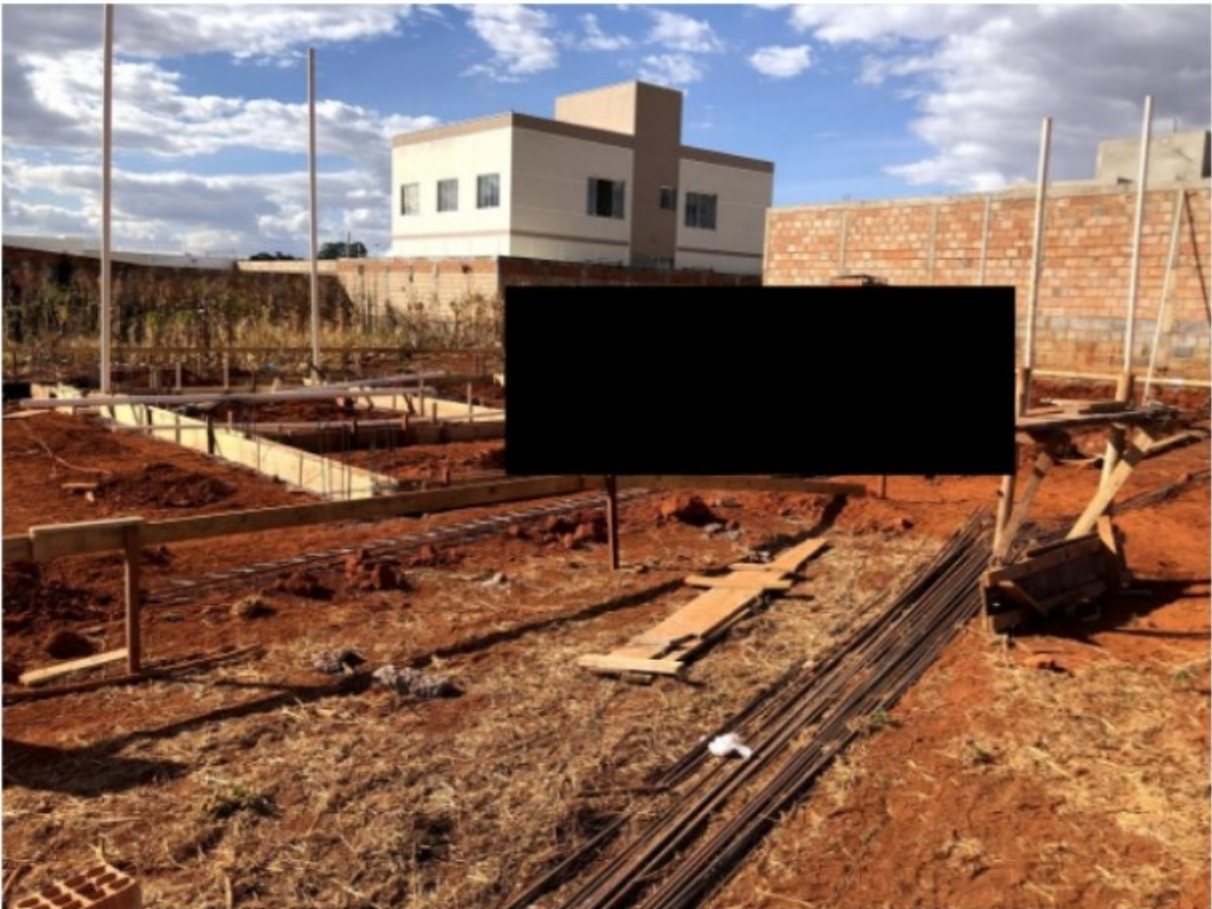
Foto 1. Vista geral do canteiro de obras. Registro fotográfico efetuado no dia 09/08/2021.

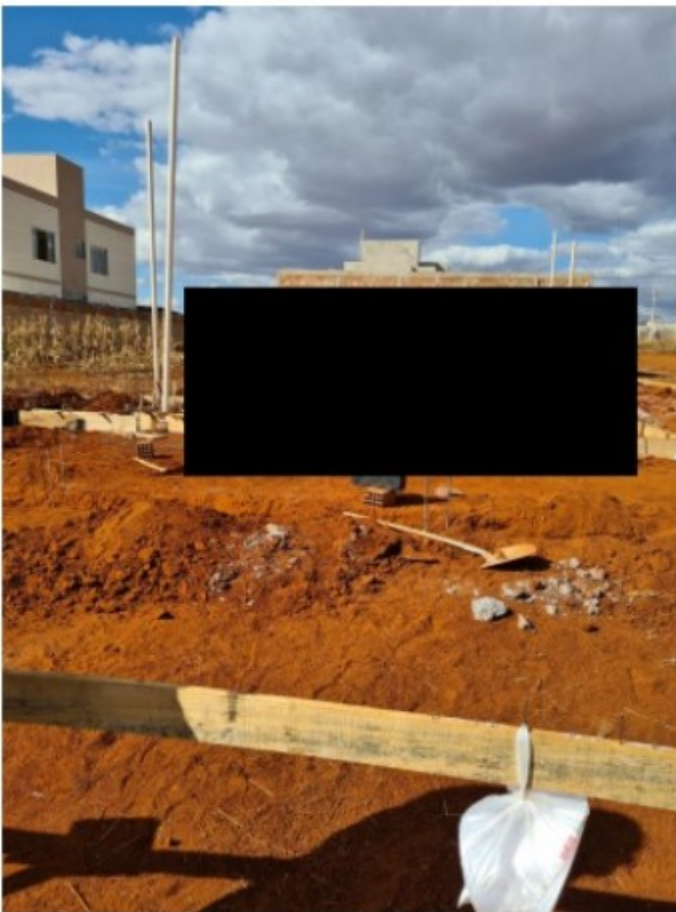
Foto 2. Vista geral do canteiro de obras. Registro fotográfico efetuado em 09/08/2021.

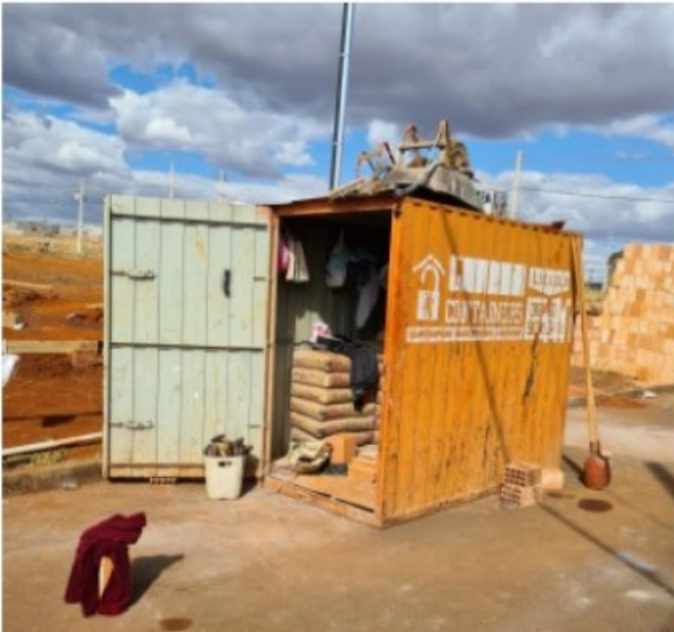
Foto 3. Contêiner utilizado como dormitório por [REDACTED]. Registro fotográfico efetuado em 09/08/2021.

Importa ressaltar que esse contêiner não possuía qualquer tipo de adaptação para ocupação humana e não atendia o disposto no item 18.4.1.3 da NR-18, que trata de instalações móveis nos canteiros de obras, não se podendo confundir-lo com um alojamento. Conforme apurado, esse contêiner foi locado da empresa Minas Contêiner Ltda, CNPJ 23.891.493/0001-00, que fornece esse tipo de contêiner para armazenamento de materiais de construção e fermentas.

Além de não garantir condições de conforto térmico e de higiene, esse contêiner não possuía aberturas para ventilação natural que permitissem uma renovação do ar, havendo apenas, no painel posterior, uma pequena área com venezianas com dimensão aproximada de 25 por 15 cm. Também não havia proteção contra riscos de choque elétrico por contatos

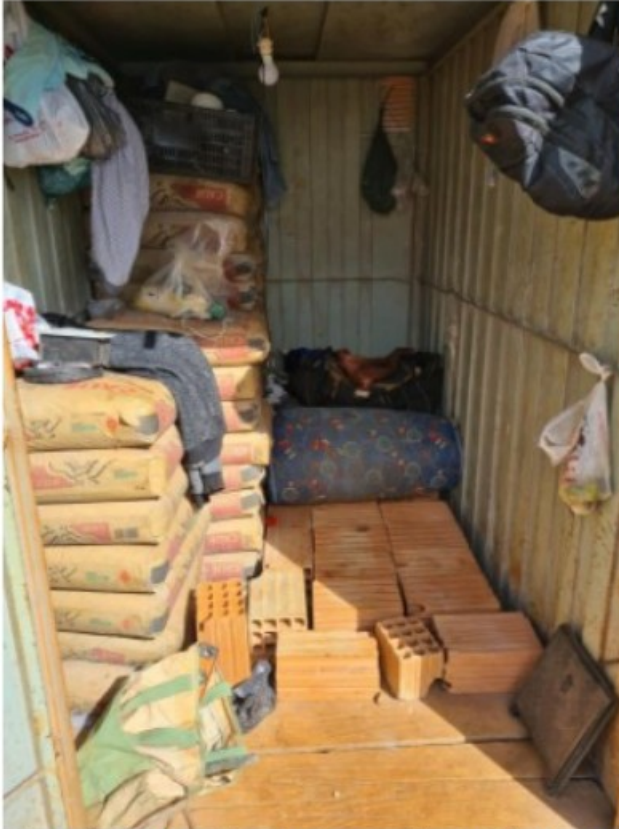
Foto 4. Vista do interior do contêiner utilizado por [REDACTED]. Registro fotográfico efetuado em 09/08/2021.

Na data da inspeção inicial [REDACTED] estava abrigado, de forma completamente improvisada, no próprio canteiro de obras. Ele estava fazendo uso, desde o dia 20/07/2021, de um pequeno contêiner, com dimensões aproximadas de 2,40m de comprimento, 1,45m de largura e 2,00m de altura, para dormir e guardar seus pertences. O empregado improvisou uma cama no interior desse contêiner, forrando o piso com uma camada de tijolos e sobre eles instalando um colchonete. Essa "cama" ficava encostada a uma pilha de sacos de cimento que estavam armazenados no local, ocupando praticamente metade da área do piso. Os pertences do trabalhador ficavam dependurados nos painéis laterais e posterior do contêiner ou mesmo colocados sobre os sacos de cimento. No interior do contêiner também eram guardadas algumas ferramentas utilizadas no canteiro de obras.

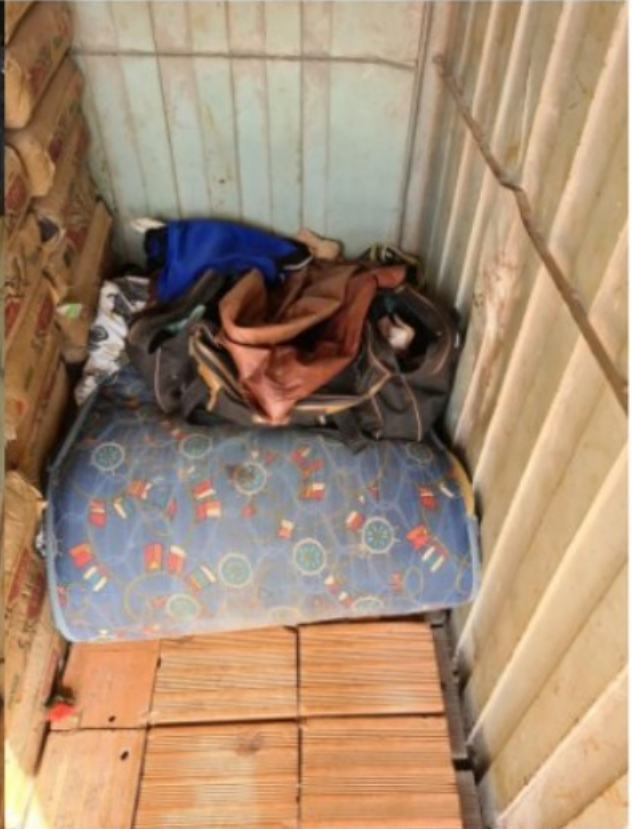
Foto 5. Detalhe da cama improvisada utilizada por [REDACTED]. Registro fotográfico efetuado em 09/08/2021.

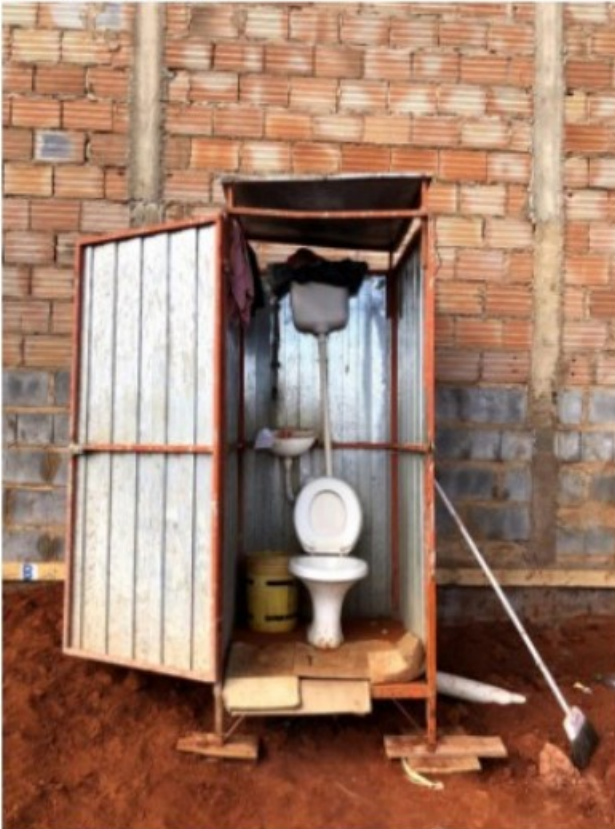
Foto 6. Instalação sanitária do canteiro de obras. Registro fotográfico efetuado em 09/08/2021.

A instalação sanitária do canteiro de obras não estava de acordo com a NR-18. No local havia apenas um gabinete sanitário, confeccionado em metal, de área de piso de aproximadamente um metro quadrado, com um lavatório em seu interior. Tanto o vaso sanitário quanto o lavatório estavam ligados a uma fossa séptica, porém não estavam conectados à rede de água. Desta forma, era preciso utilizar uma lata com água para fazer a descarga do conteúdo do vaso sanitário e não havia como fazer uso do lavatório. Nos primeiros dias em que [REDACTED] chegou ao canteiro de obras não havia qualquer instalação sanitária, obrigando esse trabalhador a fazer suas necessidades fisiológicas em um lote vago ao lado do canteiro de obras, onde havia alguma vegetação que pudesse preservar um pouco de sua intimidade

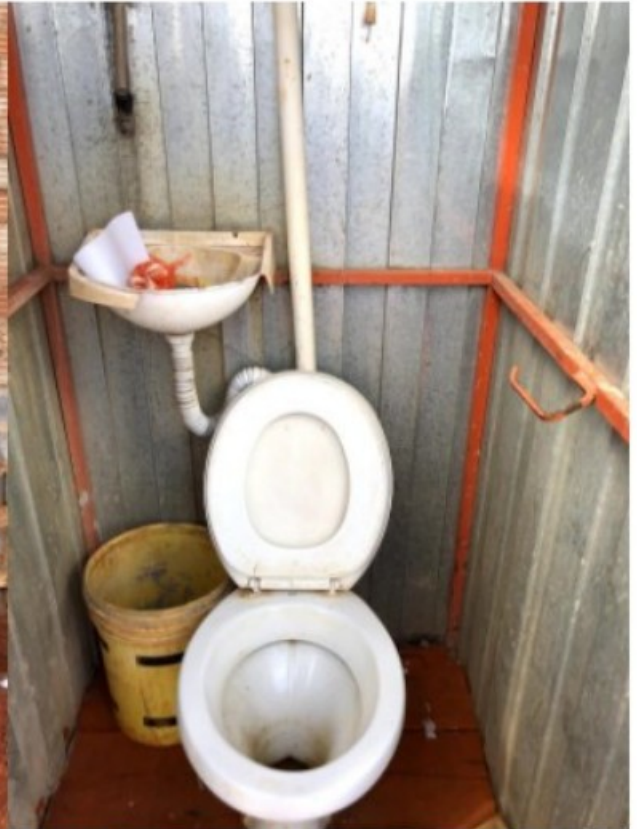
Foto 7. Interior da instalação sanitária do canteiro de obras. Registro fotográfico efetuado em 09/08/2021.

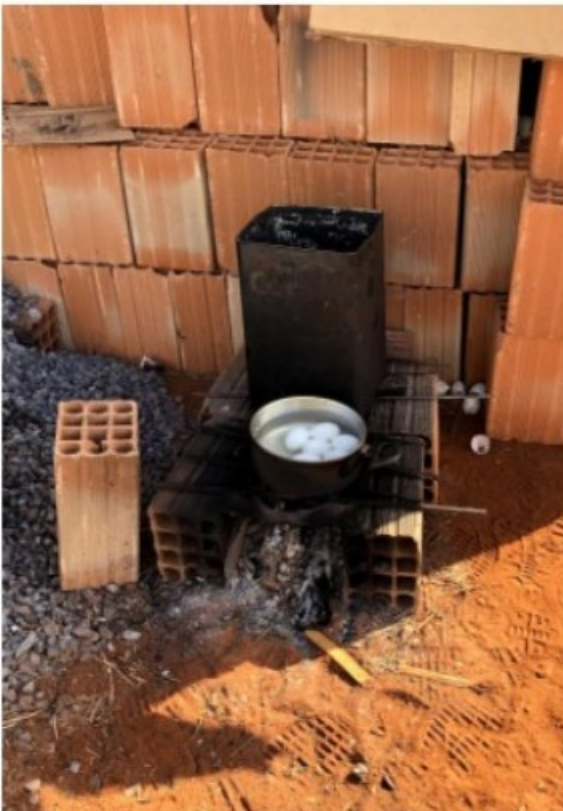
Acrescente-se que em razão da inexistência de chuveiro [REDACTED] fazia uso de uma lata com água previamente aquecida em um fogão improvisado para tomar o seu banho. O banho era tomado no interior do exíguo gabinete sanitário. Entretanto, antes da instalação do gabinete, [REDACTED] improvisava uma cobertura com tábuas e tomava banho de bermuda, também fazendo uso de uma lata com água aquecida no fogão improvisado. No momento da inspeção, havia uma lata com água sendo aquecida no fogão improvisado.

Foto 8. Fogão improvisado. Registro fotográfico efetuado em 09/08/2021.

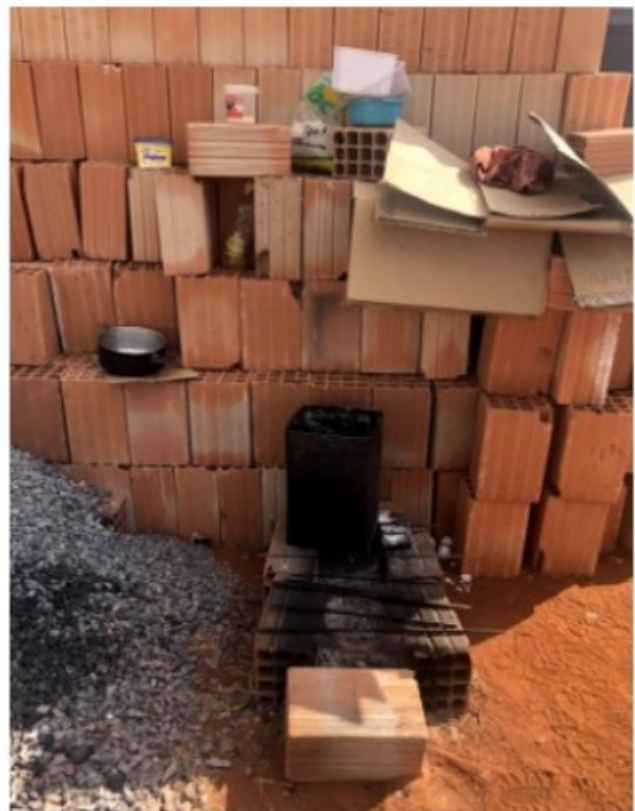
Não havia local para a tomada de refeições, o que obrigava os trabalhadores a fazer suas refeições ao relento, assentados sobre tijolos. De segunda a sexta-feira, o almoço era adquirido pelo empregador em uma pequena mercearia próxima ao canteiro de obras. Acrescente-se que até o início da ação fiscal, quando [REDACTED] ainda estava alojado em um contêiner, ele também tomava seu café da manhã e jantava no canteiro de obras, sendo que tanto o café da manhã quanto o jantar eram levados por [REDACTED] diretamente de sua residência. Apesar da maioria das refeições consumidas por [REDACTED] serem fornecidas já prontas por [REDACTED], algumas delas eram preparadas por [REDACTED] no próprio canteiro de obras, principalmente nos finais de semana. Para isso, ele fazia uso de um fogão a lenha improvisado com tijolos e vergalhões de aço que ficava ao relento, ao lado de um monte de brita e de uma pilha de tijolos, próximo à betoneira. No momento da primeira inspeção foi encontrada uma panela com ovos sendo cozidos, além de utensílios de cozinha e mantimentos, como arroz, ovos, óleo e sal.

Foto 9. Fogão improvisado e mantimentos sobre tijolos. Registro fotográfico efetuado em 09/08/2021.
