RELATÓRIO DE FISCALIZAÇÃO

Sítio Borda do Mato (Rio Acima)

PERÍODO
24.08.2021 a 16.12.2021

ATIVIDADE: Cultivo de Café

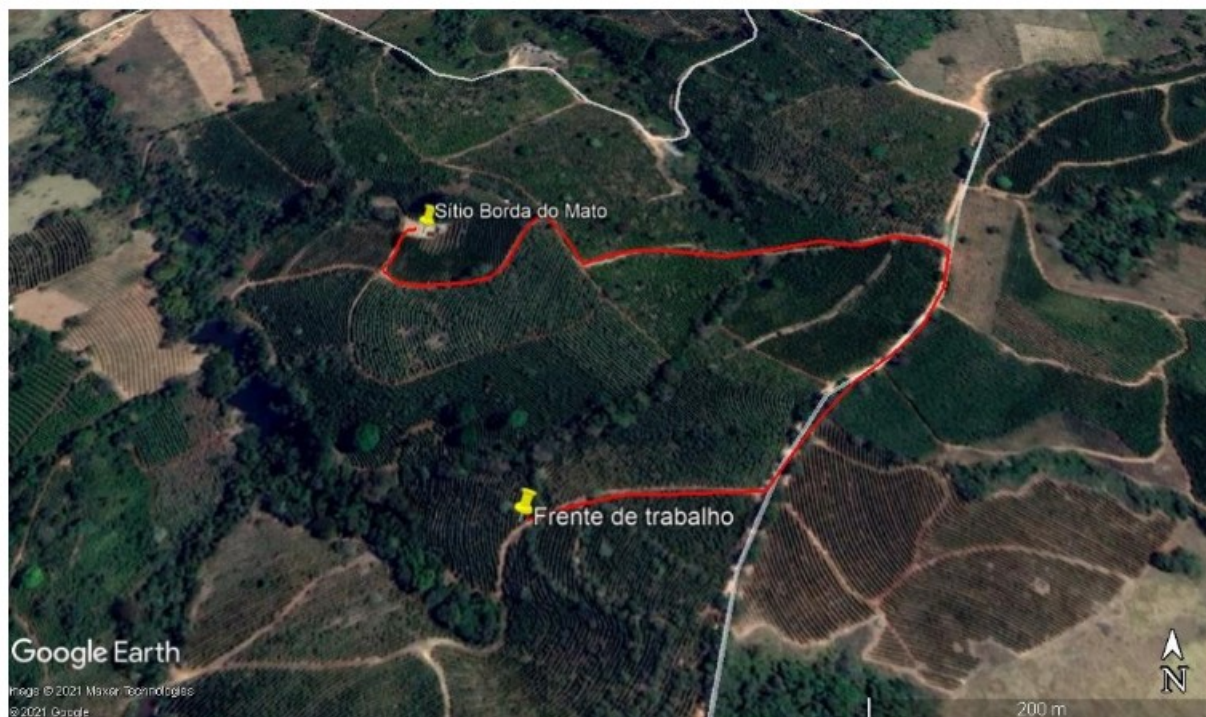
Figura 2

Os alojamentos consistiam em duas edificações ao redor de um terreiro, cerca de 1100 m da frente de trabalho, como mostra a Figura 2.

Na primeira data, inspecionando frente de trabalho de colheita de café localizada cerca de 1100 m da "sede" do sítio (Figura 2), constatamos a presença de cinco trabalhadores na atividade de colheita de café em plena atividade laboral: o casal [REDACTED] e o casal [REDACTED].

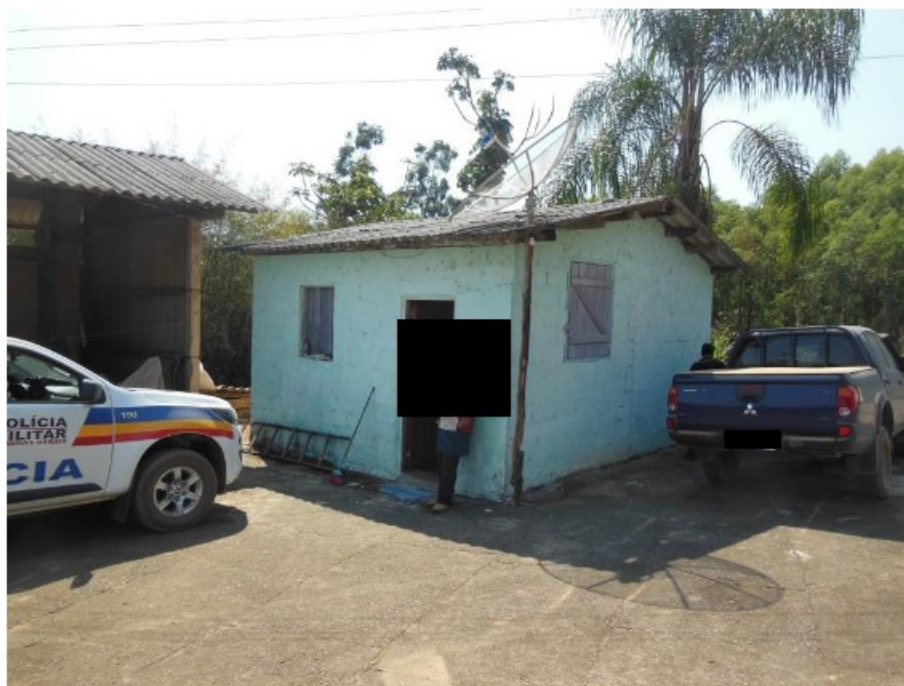
A edificação menor, de apenas um quarto, cozinha e banheiro, foi identificada pela fiscalização como “Casa 1”. Nela, permanecia alojado o casal de bandeira do Sul, [REDACTED]. Essa casa ficava ao lado de um barracão que abrigava máquina de beneficiamento de café desativada.

Figura 3 – Casa 1.

Em relação às condições de alojamento, constatamos que os cinco trabalhadores permaneciam alojados em duas edificações (Figuras 3 a 6): uma de um quarto, cozinha e banheiro, onde ficavam [REDACTED] aqui identificada como “casa 1” e outra, com dois quartos, cozinha e um banheiro, onde ficavam os outros três trabalhadores, aqui identificada como “casa 2”. Foram verificadas diversas irregularidades em relação a essas áreas de vivência:

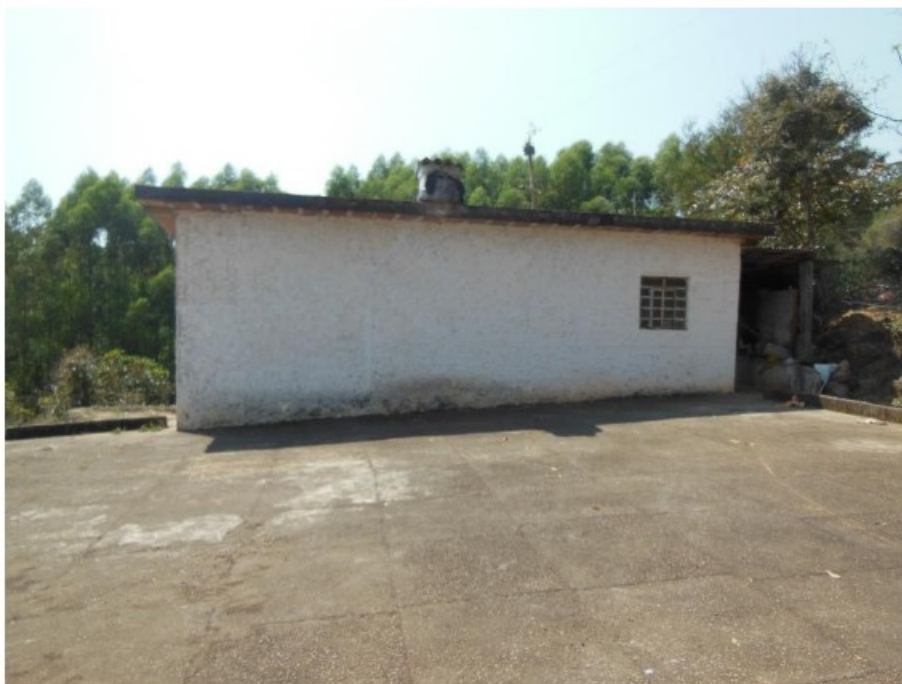
Na casa 2, com dois quartos, cozinha e banheiro, alojavam-se o casal S [REDACTED] além de [REDACTED].

Figura 4 – Casa 2.

Durante a inspeção nos alojamentos, constatou-se condições ruins de conservação e higiene, inadequação de cobertura e ventilação, precariedade de instalações sanitárias, Inadequação dos locais utilizados para preparo e tomada de refeições, ausência de armários para guarda de objetos pessoais, não fornecimento de roupas de cama, manutenção de moradia coletiva de famílias e Inadequação da água disponibilizada para consumo.

a) Más condições de conservação na casa 2, com trincas e rachaduras em paredes e piso, que indicavam comprometimento estrutural (Figuras 7 a 12), e muito mofo (Figura 9) em paredes de quarto de dormir do casal (situação detalhada no Auto de Infração 22.184.637-9);

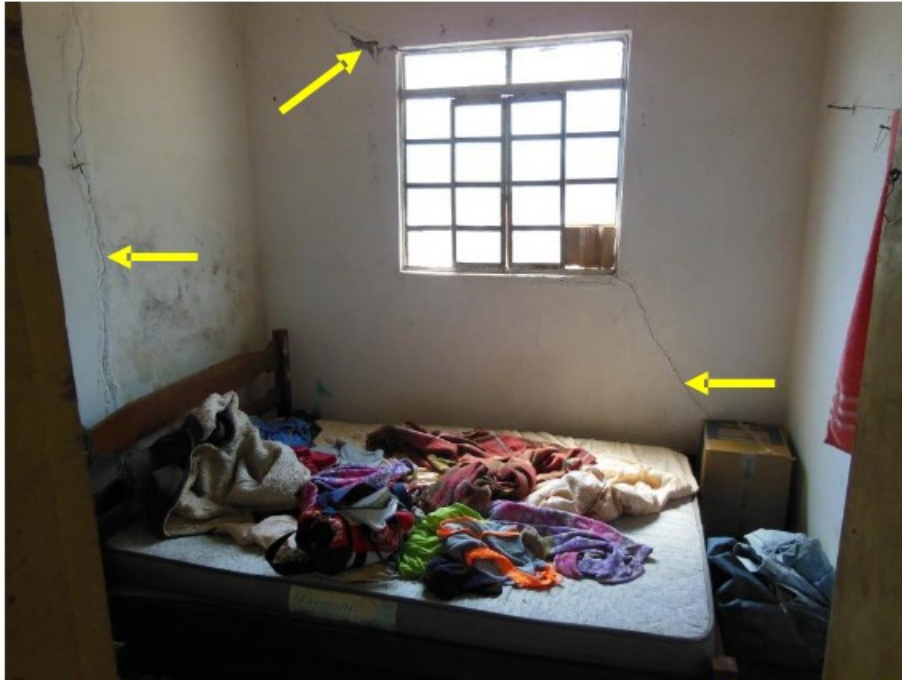
Figura 6 – Dormitório do casal, na Casa 2. As setas apontam rachaduras na parede. Fotografia feita pela fiscalização em 24/08/2021.

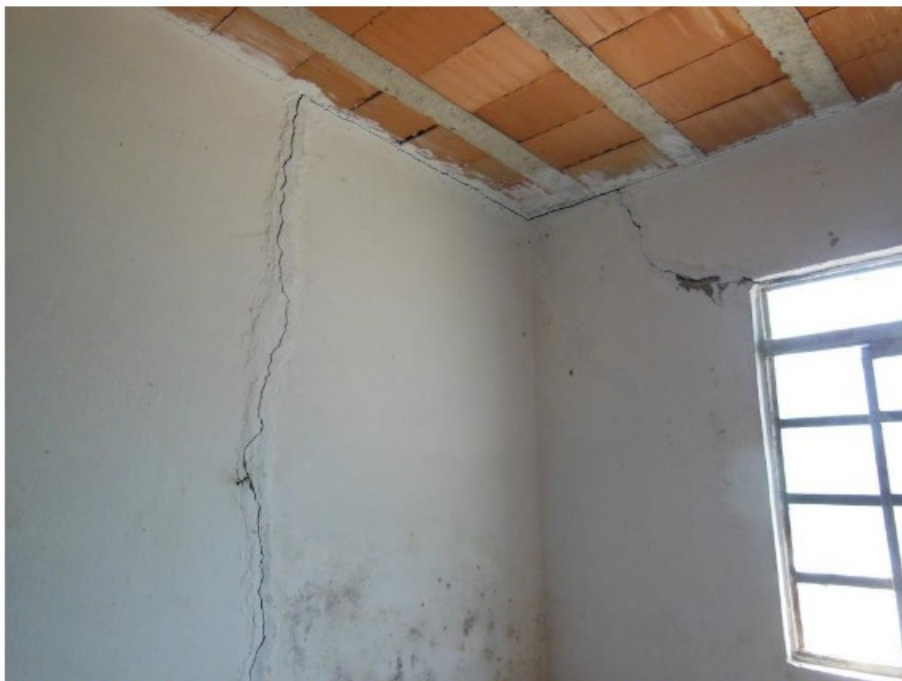
Figura 7 – Mesmo cômodo da figura anterior. Aqui, as rachaduras podem ser vistas com maior nitidez. Fotografia feita pela fiscalização em 24/08/2021.

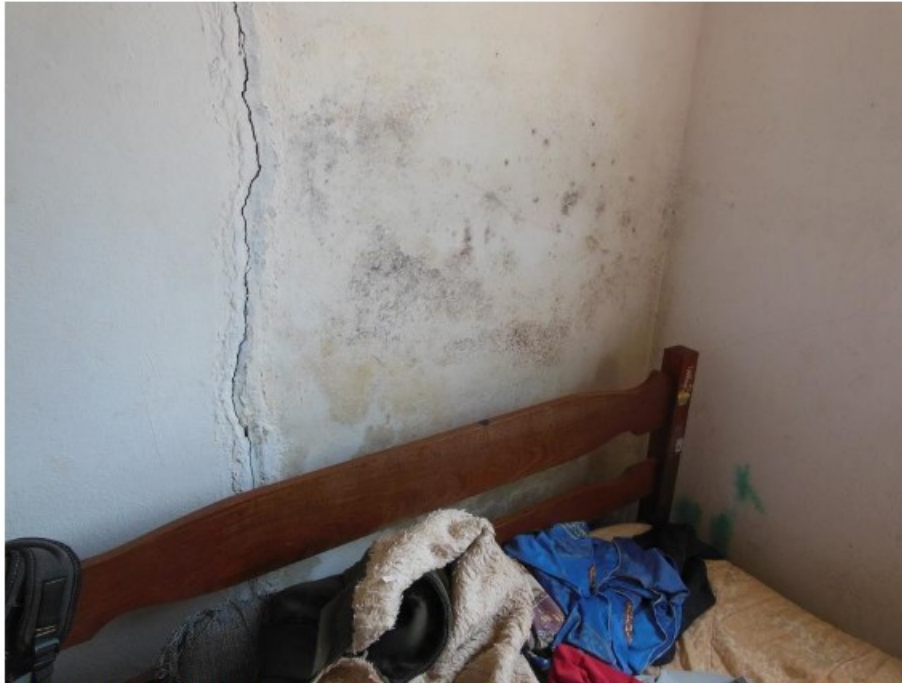
Figura 8 – Ainda no mesmo cômodo, pode-se observar parede mofada atrás da cabeceira da cama dos trabalhadores. Fotografia feita pela fiscalização em 24/08/2021.

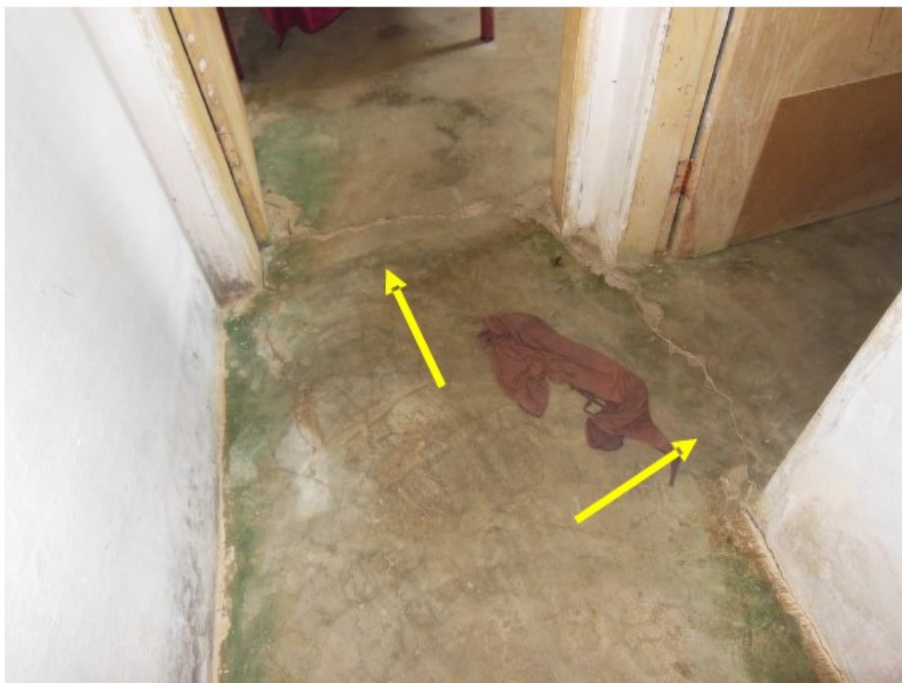
Figura 9 – Na mesma casa, entre o banheiro e o segundo dormitório, as setas apontam rachaduras no piso. Fotografia feita pela fiscalização em 24/08/2021.

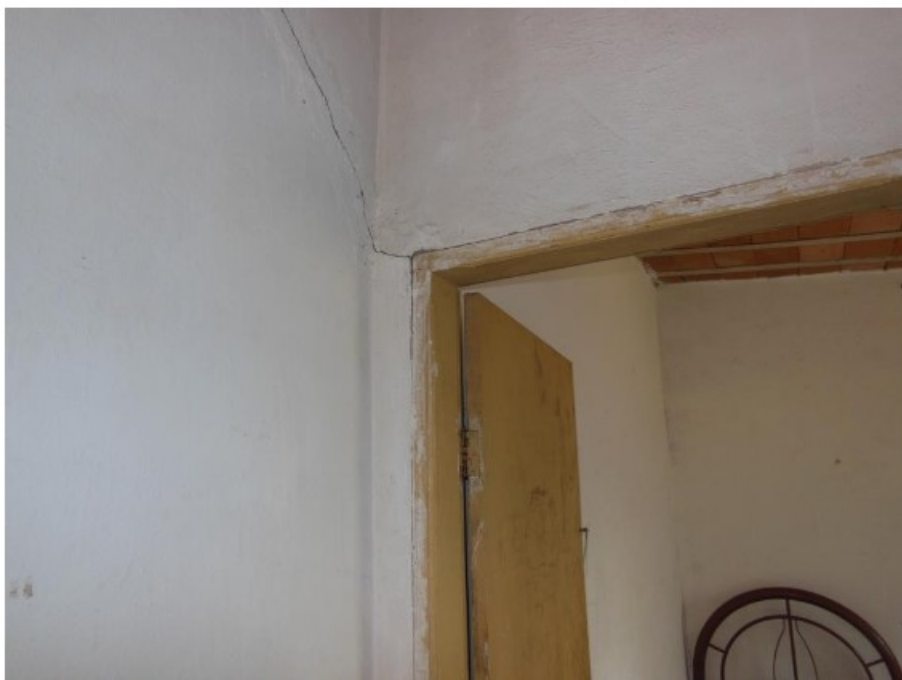
Figura 10 – Ainda na Casa 2, rachadura na parede do corredor, sobre o batente da porta do segundo dormitório. Fotografia feita pela fiscalização em 24/08/2021.

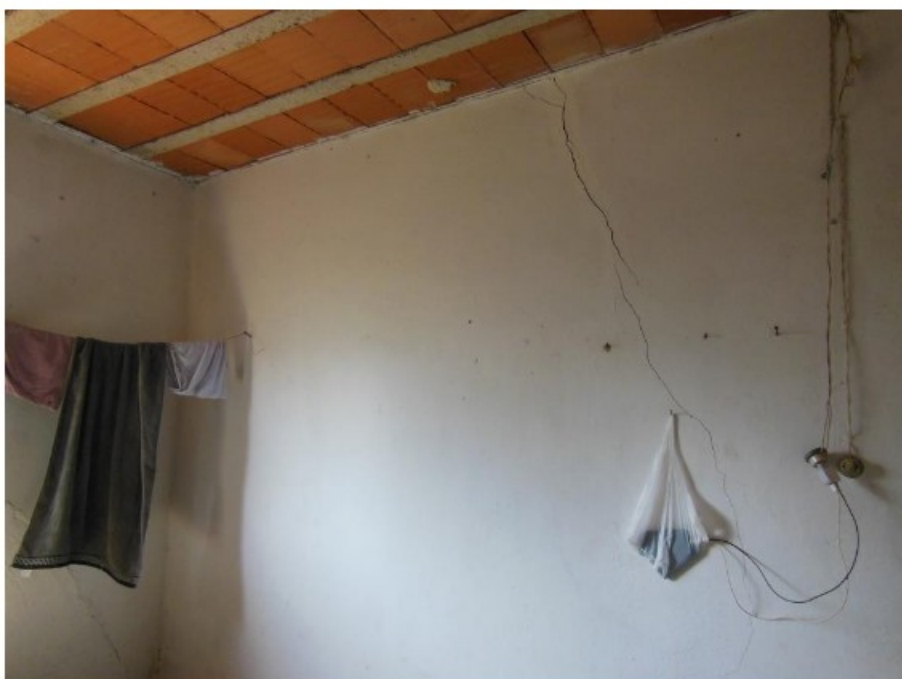
Figura 11 – Rachadura na parede do segundo dormitório. Fotografia feita pela fiscalização em 24/08/2021.

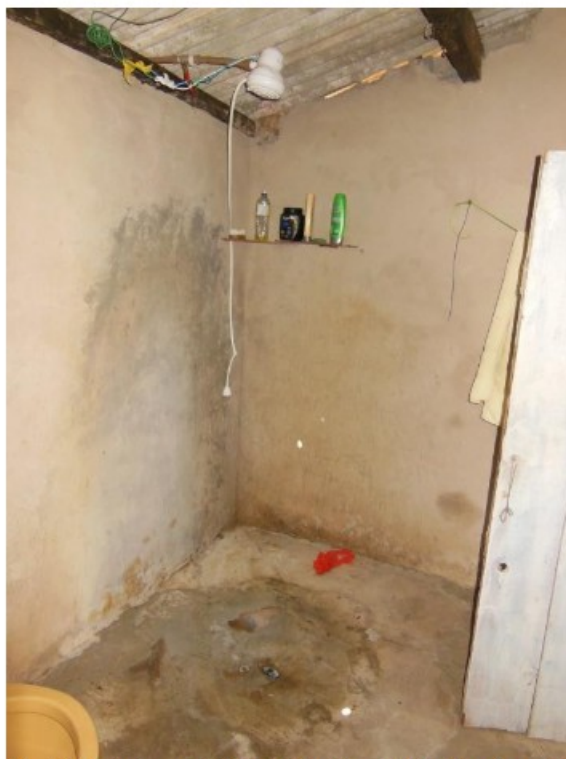
Figura 12 – Banheiro da casa 2. Fotografia feita pela fiscalização em 24/08/2021.

A instalação sanitária da edificação ocupada pelo casal [REDACTED] não possuía lavatório. O casal utilizava o lavatório da cozinha para fazer higienização das mãos e rosto, em descumprimento ao item 31.23.3.1, alínea "a". No local havia apenas um vaso sanitário e um chuveiro.

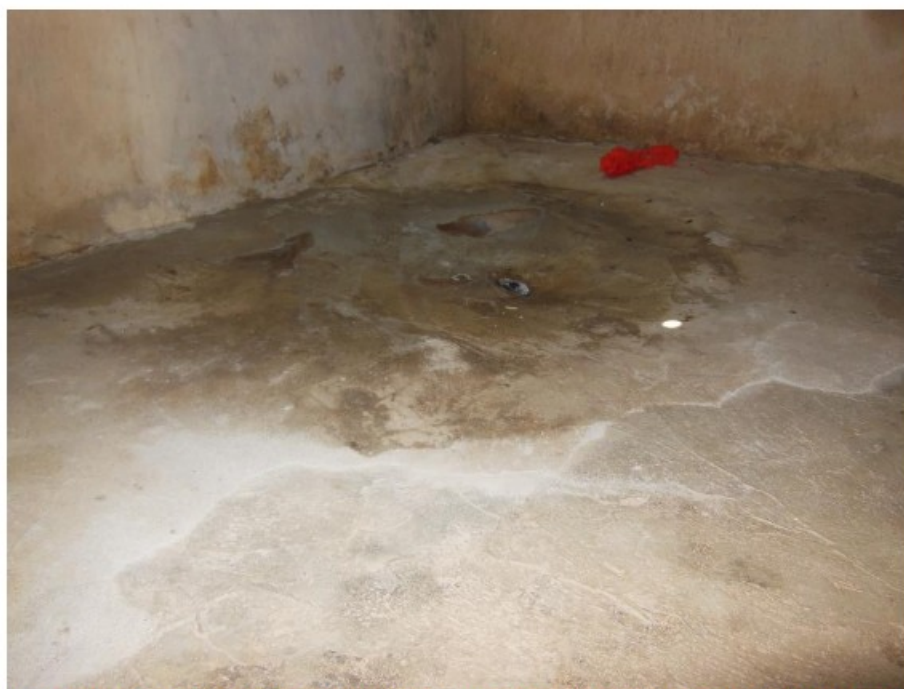
Figura 13 – Detalhe do piso do banheiro, irregular e desnivelado. Fotografia feita pela fiscalização em 24/08/2021.

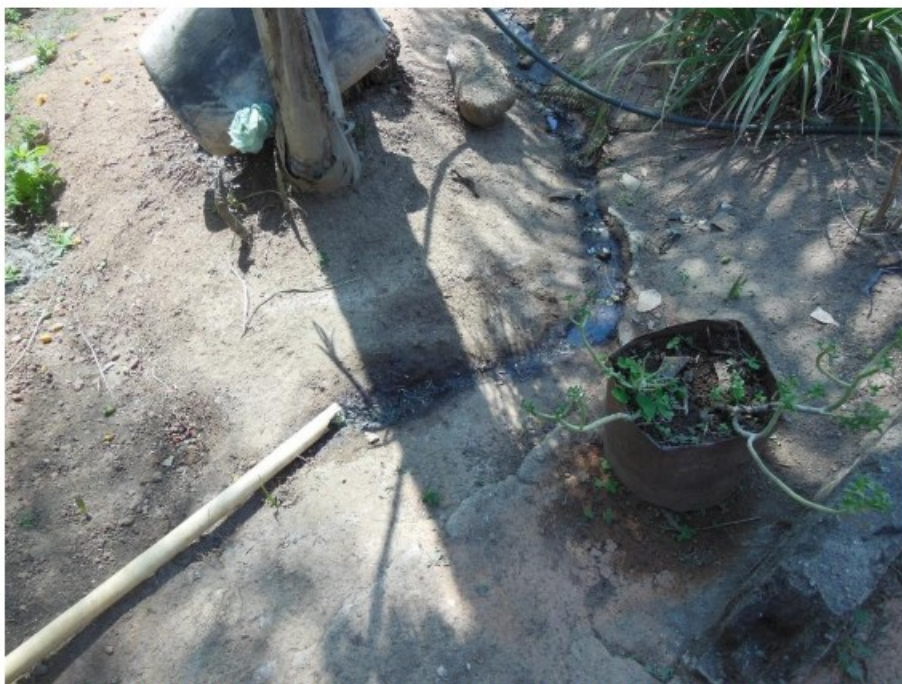
Figura 14 – Cano despejando águas servidas do tanque da cozinha no entorno da Casa 1. Fotografia feita pela fiscalização em 24/08/2021.

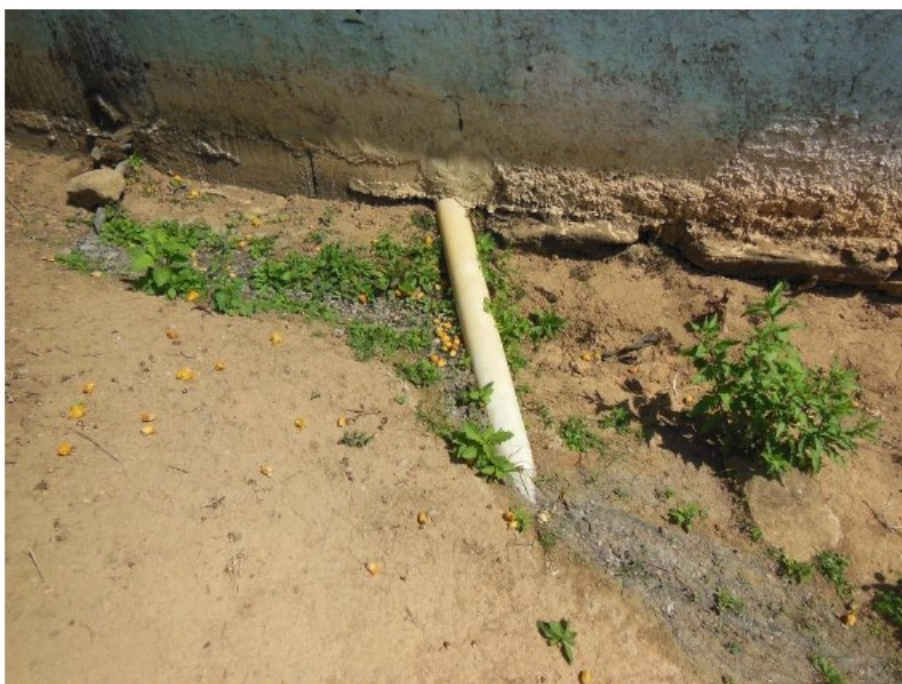
Figura 15 - Cano despejando águas servidas do ralo do banheiro no entorno da Casa 1. Fotografia feita pela fiscalização em 24/08/2021.

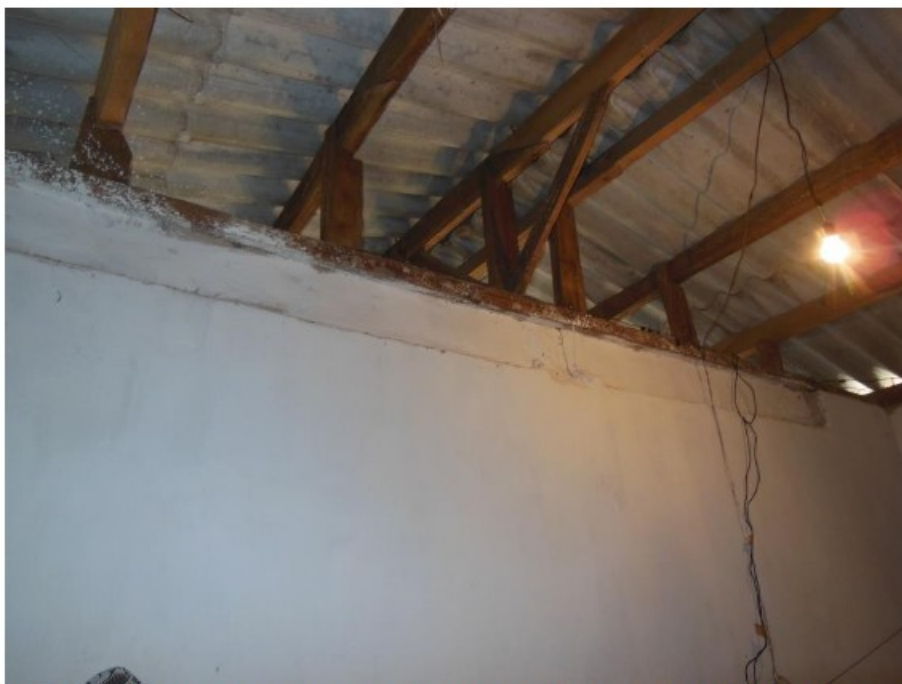
7.5.2 Alojamento com cobertura incapaz de fornecer proteção contra intempéries

Figura 16 – Telhado de telhas de amianto na Casa 1, sem forro e com frestas nas laterais. Fotografia feita pela fiscalização em 24/08/2021.

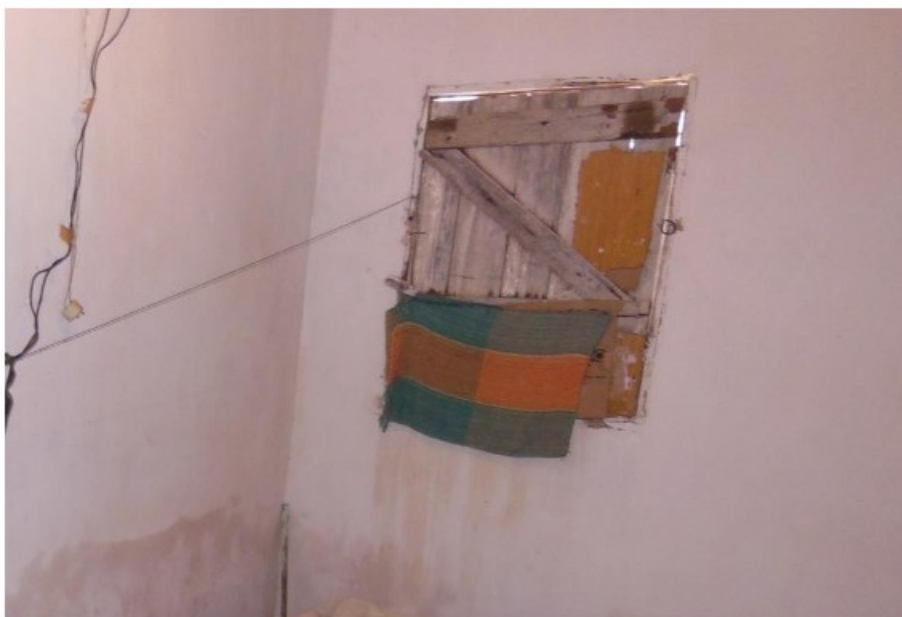
A edificação utilizada como moradia coletiva pelo casal S [REDACTED] o trabalhador [REDACTED] possuía ventilação também não era adequada, com vidros das janelas da cozinha e do quarto do casal quebrados, possibilitando a entrada de vento, frio e chuva, em desconformidade com o item 31.23.2, alínea "e".

Figura 17 – Janela do dormitório da Casa 1, com pedaços de madeira e pano cobrindo buracos. Fotografia feita pela fiscalização em 24/08/2021.

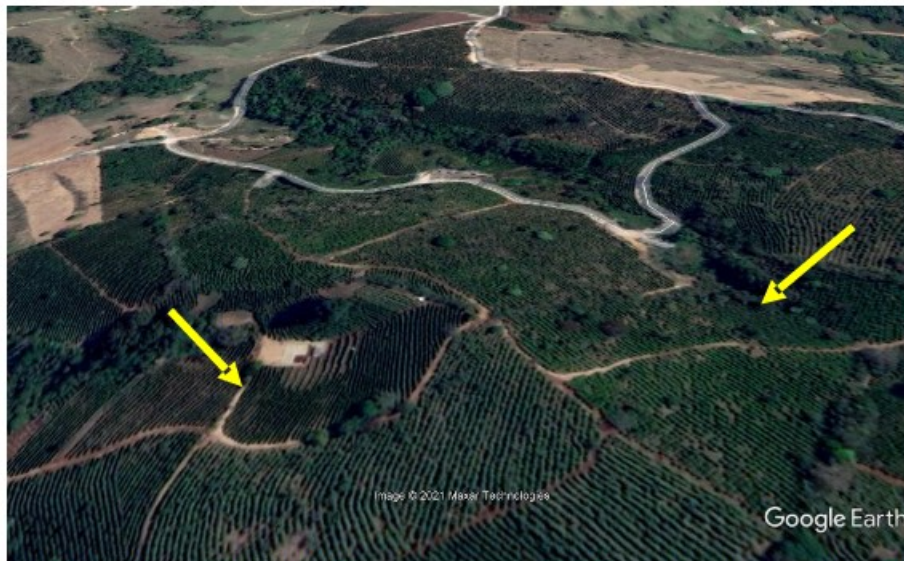
A captação de água em nascente por si só não garante sua qualidade para consumo humano. A boa prática da engenharia ambiental e agrônômica recomendam, em princípio, que o local da nascente seja cercado para que se evite a entrada de animais no local. Esse cuidado não foi verificado pela fiscalização, que constatou que a nascente se localizava no meio de um pequeno bananal (ver figura 18), francamente aberto para animais.

Figura 18 – Sítio Borda do Mato, Campestre, MG. A seta à esquerda aponta as duas edificações utilizadas como alojamentos. A seta à direita aponta o local da nascente d'água, onde a água era captada.

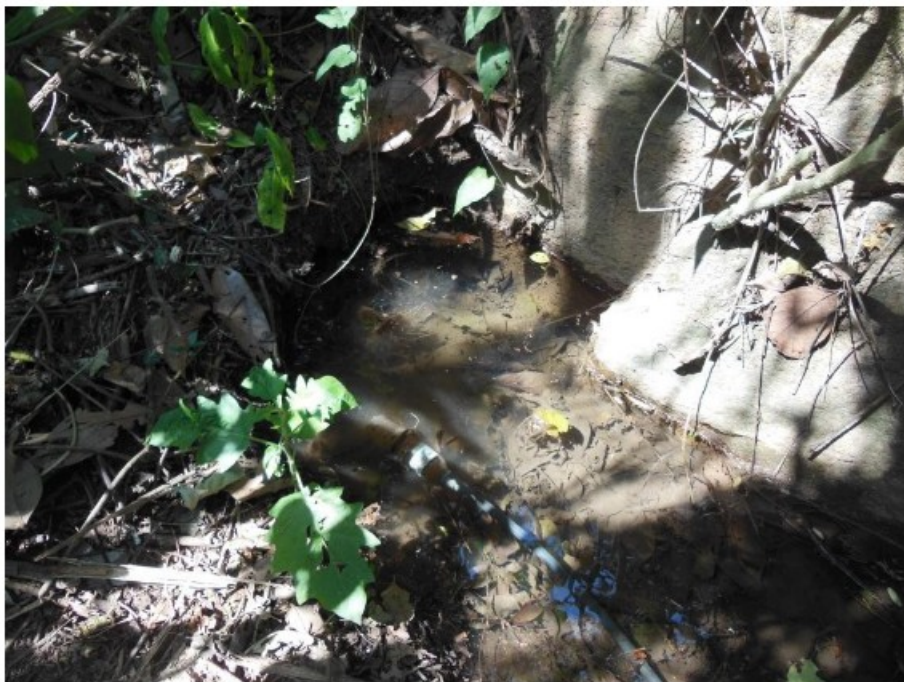
Figura 19 – Poça d'água junto à nascente, onde foi encontrada uma das duas extremidades de tubo de pvc que conduziam água à caixa de armazenamento. Fotografia feita pela fiscalização em 24/08/2021.

Na nascente, encontramos duas extremidades de tubos de pvc, que levavam à caixa de acumulação. Uma das extremidades, com uma garrafa plástica a ela encaixada, encontrava-se mergulhada em uma poça formada pela água da nascente, com lama, folhas e insetos mortos (figuras 20 e 21). A extremidade do segundo tubo encontrava-se a cerca de 50 centímetros da outra, não mais na poça, mas sob pedras e cacos de telhas de amianto (figuras 21 e 22).

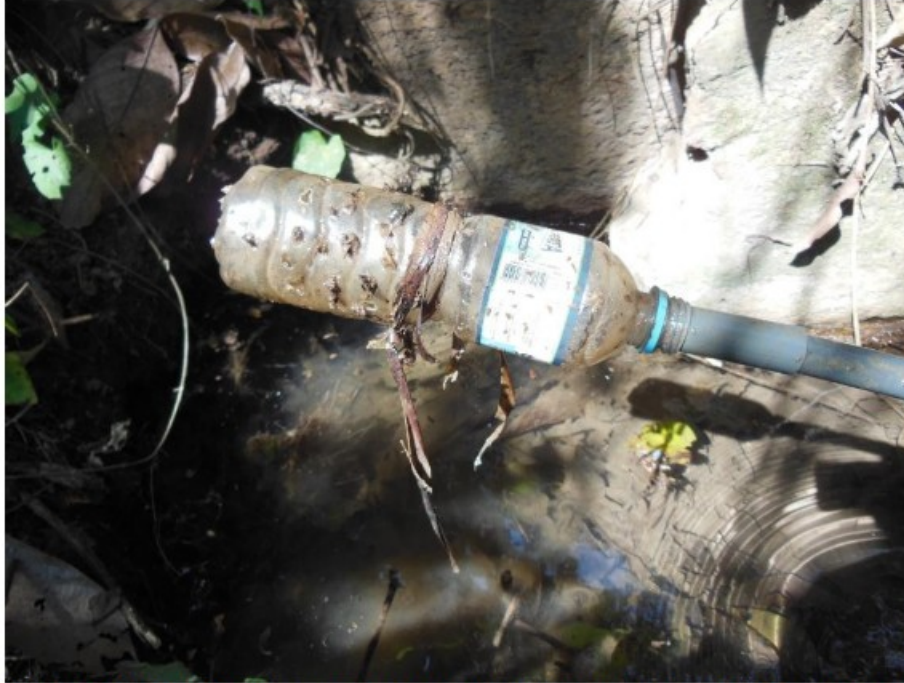
Figura 20 – Na extremidade do mesmo tubo de pvc mostrado na figura anterior, encontramos garrafa plástica perfurada, utilizada em captações precárias para impedir o entupimento do tubo. Fotografia feita pela fiscalização em 24/08/2021.

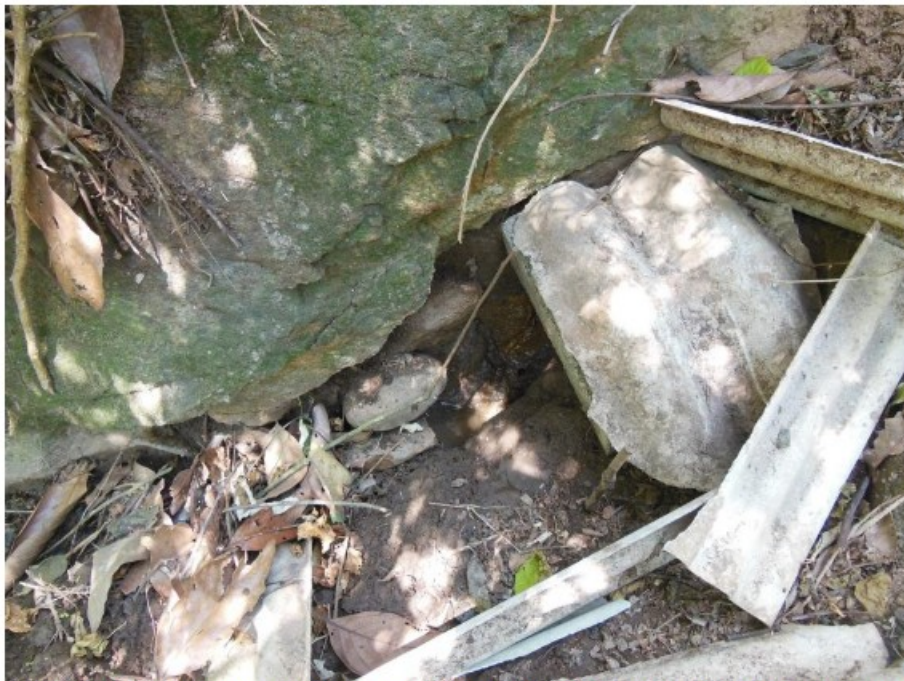
Figura 21 – A outra extremidade, de um segundo tubo de pvc, foi encontrada sob pedras e cacos de telhas de amianto, ao lado da poça mostrada nas figuras anteriores. Fotografia feita pela fiscalização em 24/08/2021.

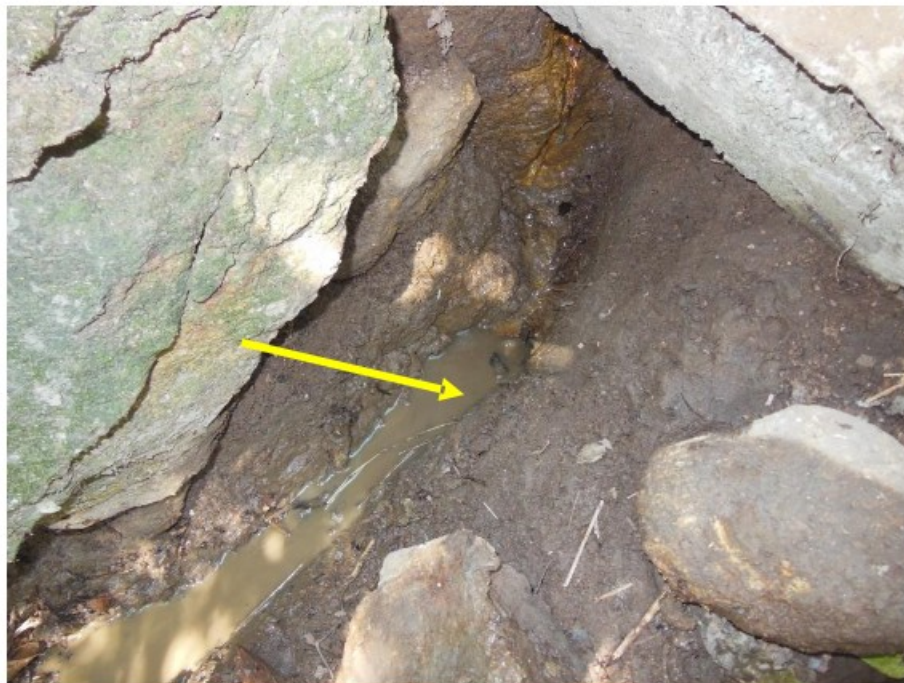
Figura 22 – Removendo os cacos de telhas, a fiscalização expos a extremidade do tubo, indicado pela seta. Ao contrário da extremidade mostrada nas figuras anteriores, aqui não havia garrafa plástica ou outro “dispositivo” para evitar o entupimento do tubo. Fotografia feita pela fiscalização em 24/08/2021.

Outra precaução seria a não captação de água para consumo humano em nascentes que se localizem ao redor de culturas com uso de agrotóxicos, de maneira que o defensivo, uma vez aplicado, possa se infiltrar no solo e contaminar a água. De fato, a nascente em tela encontrava-se justamente cercada por pés de café, plantação onde se aplica herbicidas rotineiramente entre as safras.

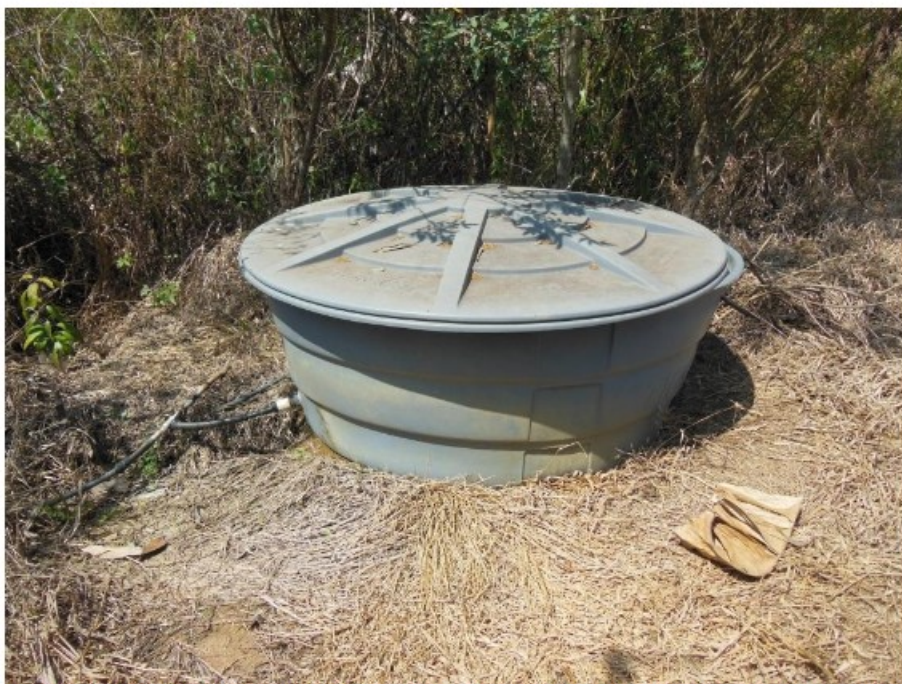
Figura 23 – Caixa de acumulação da água coletada na nascente, entre a nascente e as edificações utilizadas como alojamento. Fotografia feita pela fiscalização em 24/08/2021

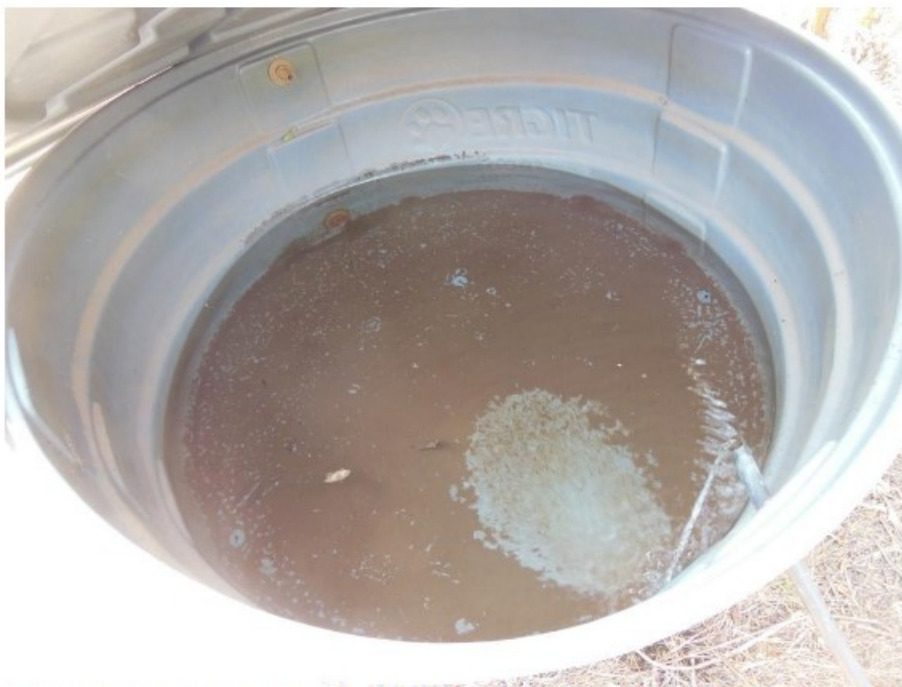
Figura 24 – No fundo da caixa de armazenamento, encontramos lama e folhas, sinais evidentes de ausência de limpeza. Fotografia feita pela fiscalização em 24/08/2021.

A fiscalização ainda notificou formalmente a apresentar laudo de potabilidade da água que pudesse atestar sua adequação para consumo, mas o referido documento não foi apresentado.
