RELATÓRIO DE FISCALIZAÇÃO

ERRADICAÇÃO DO TRABALHO ESCRAVO

████████████████████
(RESTAURANTE KROKODILLO)

LOCAL: Campos do Jordão/SP.

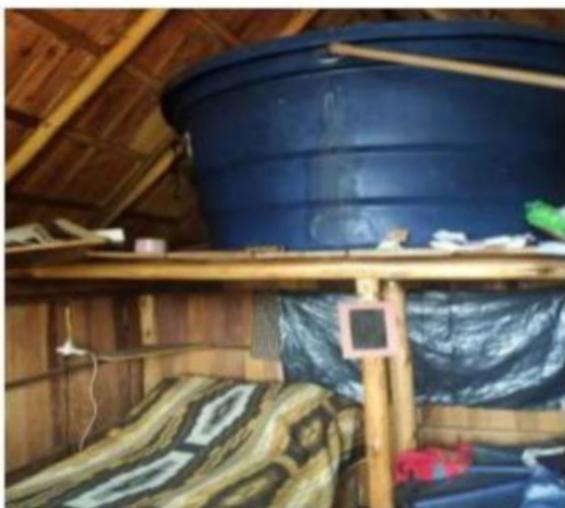
A cama onde o trabalhador dormia ficava embaixo de uma das caixas d'água e ao lado da outra. Havia o constante barulho do encher e do esvaziar dos reservatórios, claramente prejudicial ao descanso e ao sono do obreiro.

Foto 1: Cama colocada entre caixas d'água.

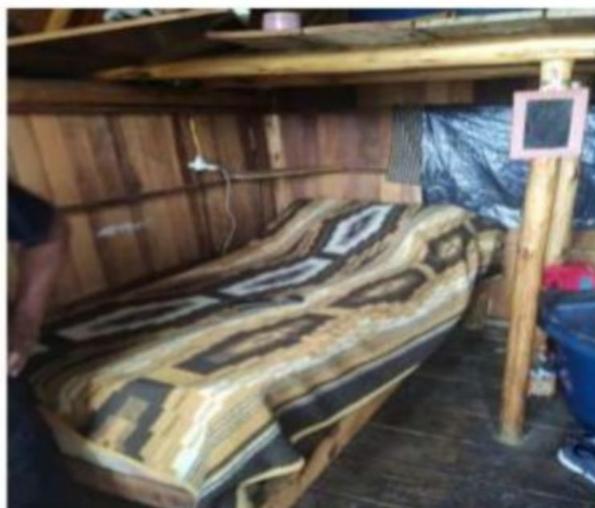
Foto 2: Cama onde o trabalhador dormia.

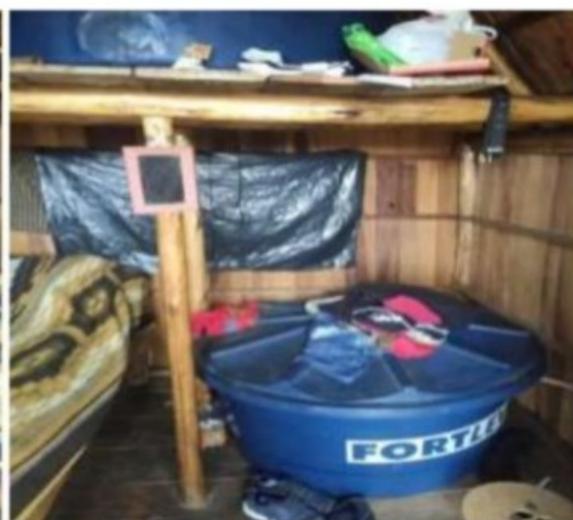
A fiscalização trabalhista encontrou o trabalhador residindo no sótão do estabelecimento. O pequeno espaço foi concebido não para a acomodação de pessoas, mas para a instalação das caixas d'água do restaurante, com o objetivo de protegê-las contra as intempéries da natureza. Houve aproveitamento, de maneira imprópria e improvisada, ao alojamento do Sr. [REDACTED]

Foto 4: Visão geral do local onde o trabalhador fora alojado.

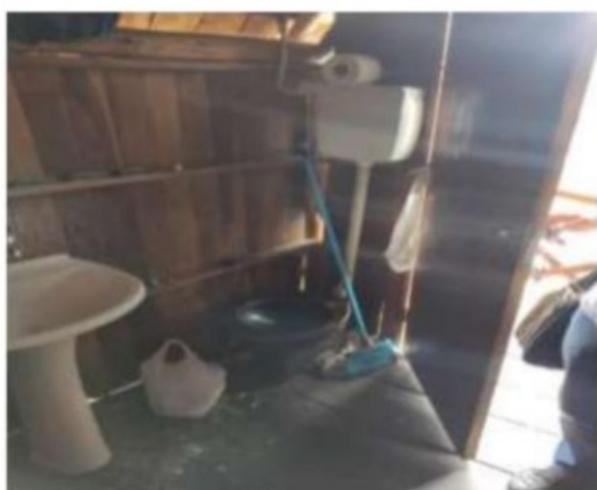
Ainda, não havia instalação sanitária adequada. Foi colocada de forma improvisada uma bacia sanitária, sem assento conjugado com tampo e sem proteção de paredes ou qualquer vedação, próximo à cama onde o obreiro pernoitava e a uns 2,5 mts das caixas d'água, o que contaminava o local com o odor exalado do vaso sanitário e, inclusive, representava risco de contaminação à água das caixas, usada para o abastecimento do estabelecimento e para o preparo dos alimentos servidos no restaurante.

Foto 5: Assento sanitário, sem gabinete, instalado próximo às caixas d'água.

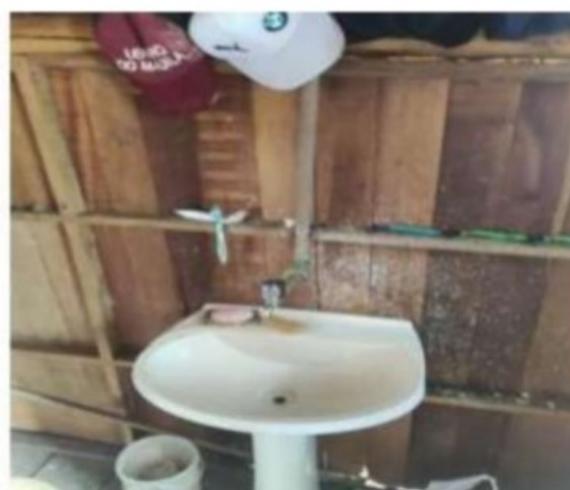
Foto 6: Pia improvisada no recinto das caixas d'água.

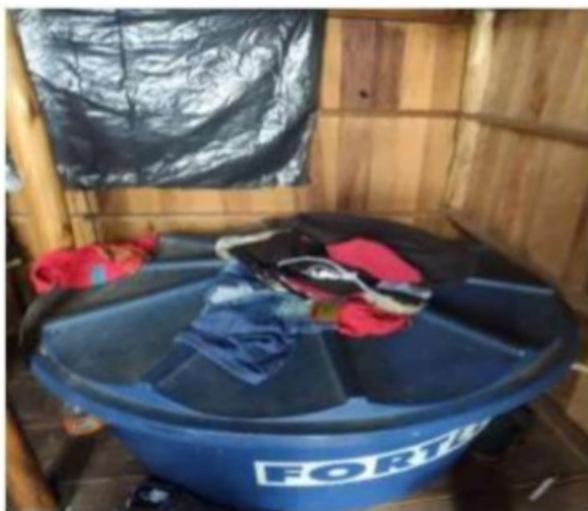
Os pertences do trabalhador ficavam espalhados sobre a tampa das caixas d'água (aqui também se observou risco de contaminação do conteúdo das caixas d'água) e ao redor de sua cama, pela falta de armários no local.

Foto 7: Pertence do trabalhador sobre a caixa d'água pela falta de armário.

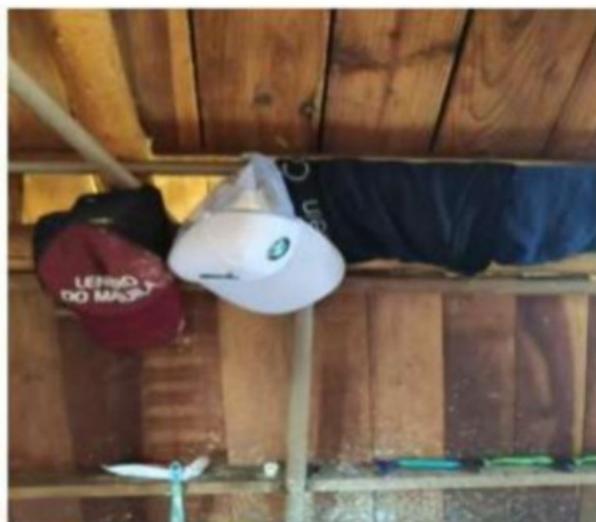
Foto 8: Falta de armários.

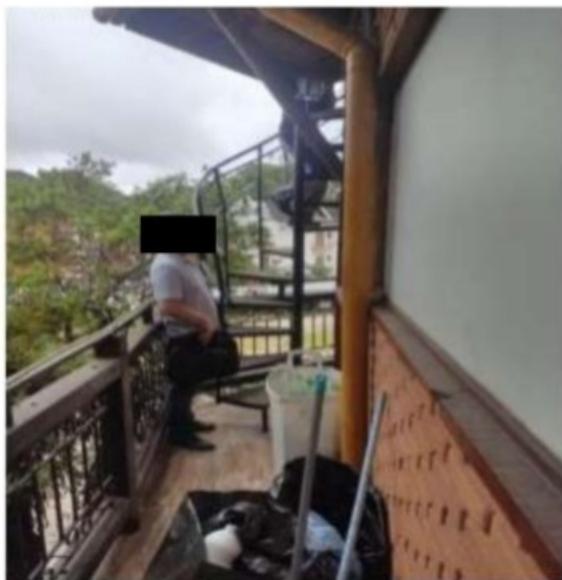
O acesso ao espaço era feito através de uma escada tipo marinheiro, instalada do lado de fora do edifício. O piso de entrada do suposto quarto era irregular e desnivelado.

Foto 9: Acesso ao local das caixas d'água.

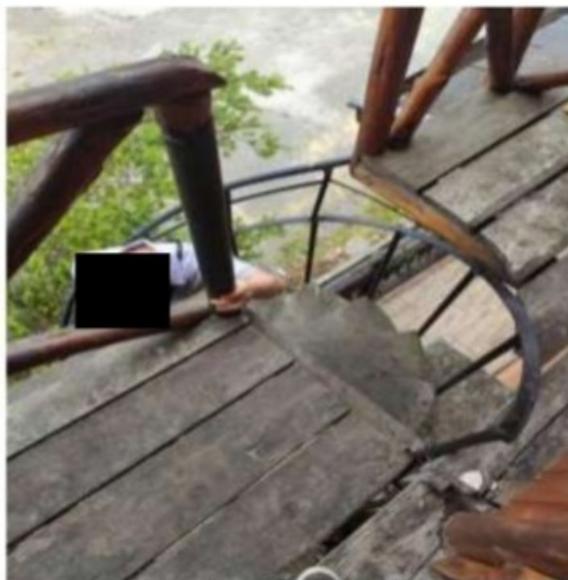
Foto 10: Piso desnivelado.

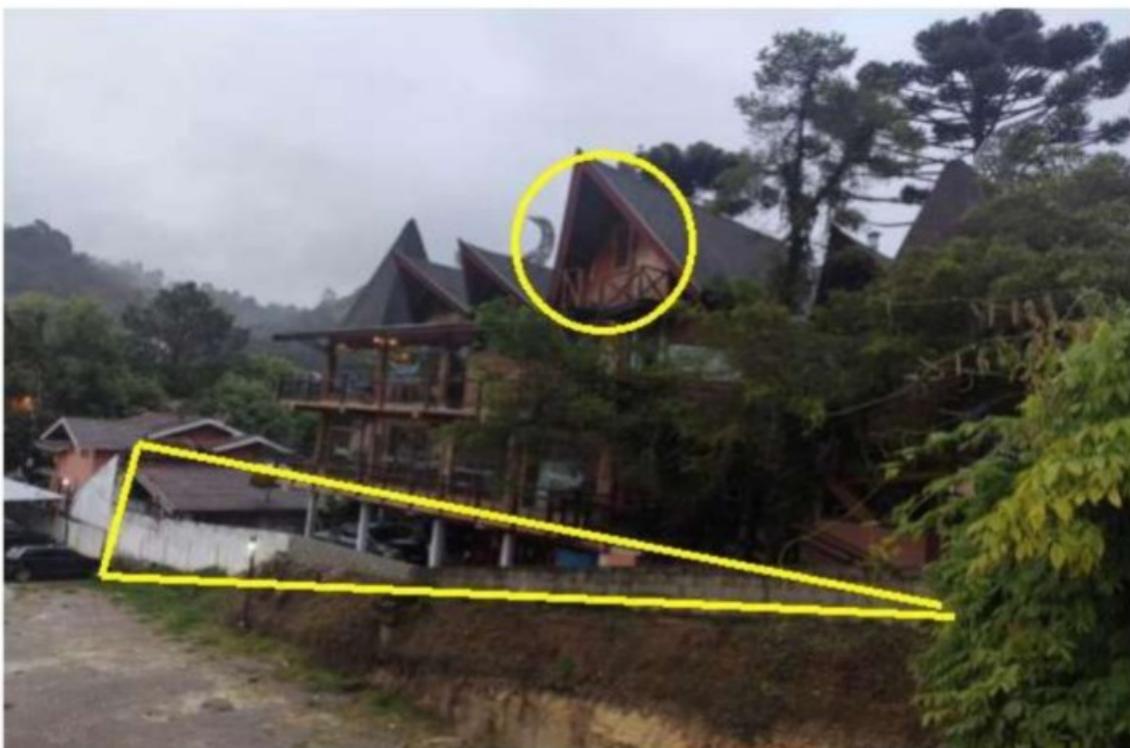
Foto 12: No círculo: o local onde ficam as caixas d'água. No triângulo: Parte do local onde ficam as moradias familiares e o alojamento de três obreiros. Entre o círculo e o triângulo: Os dois andares do restaurante.

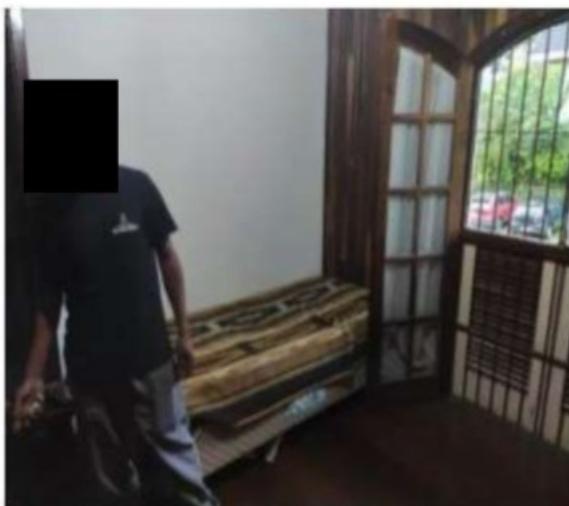
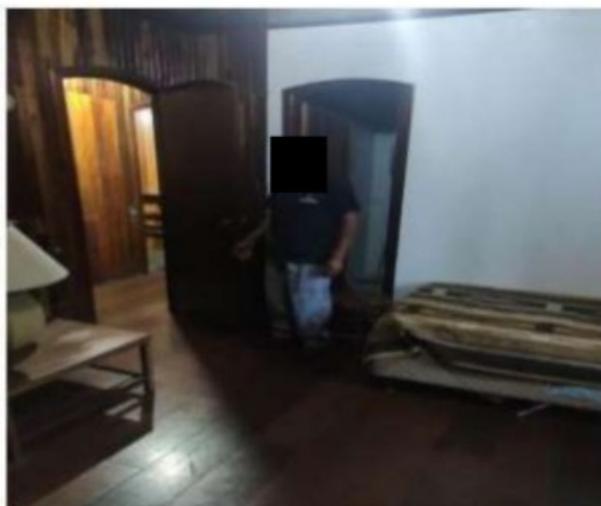
Foto 13: Quarto disponibilizado para o Sr. [REDACTED] após o resgate.

Foto 14: Quarto disponibilizado para o Sr. [REDACTED] após o resgate.

O empregador, então, disponibilizou ao obreiro uma suíte na parte térrea do imóvel, que se encontrava desocupada, composta por um quarto com janela, devidamente arejado, e um banheiro limpo e higienizado, dotado de chuveiro elétrico, bacia sanitária e lavatório.

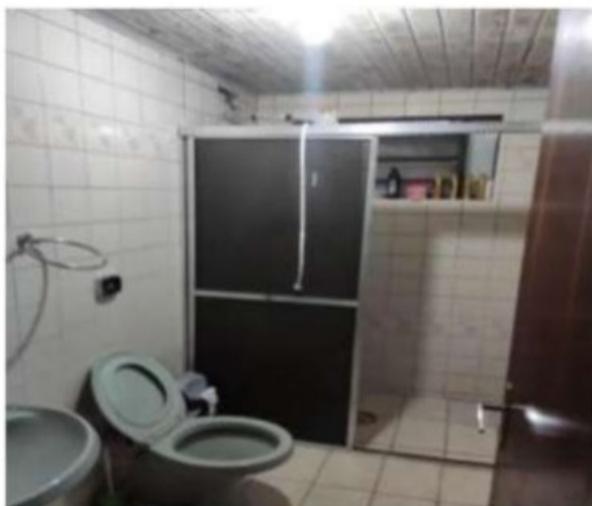
Foto 15: Banheiro a coplado ao quarto.

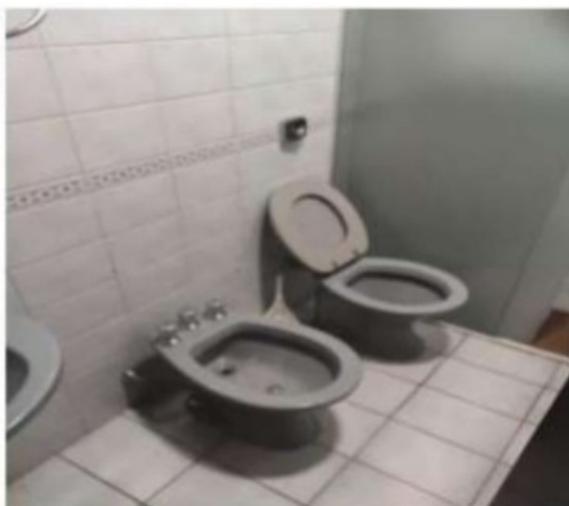
Foto 16: Instalações sanitárias limpas e higienizadas.

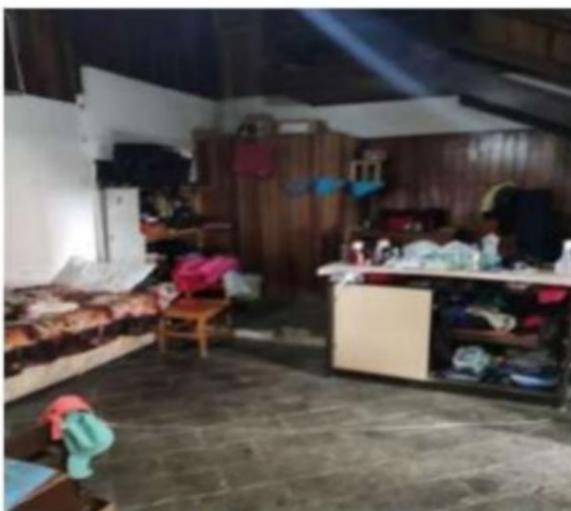
Foto 19: Falta de armário adequado, com sistema de trancamento, no alojamento de 3 obreiros.

2) AI n. 22.252.715-3, capitulado no art. 157, inciso I, da CLT, c/c o itens 24.7.3, 24.7.3.1 e 24.7.3.2 da NR-24, com redação da Portaria nº 1066/2019, por não haver higienização constante de colchões, lençóis, fronhas, cobertores e travesseiros, além de não fornecer armários dotados de sistema de trancamento e com dimensões compatíveis para a guarda de roupas, pertences pessoais, e enxoval de cama dos trabalhadores [redacted]

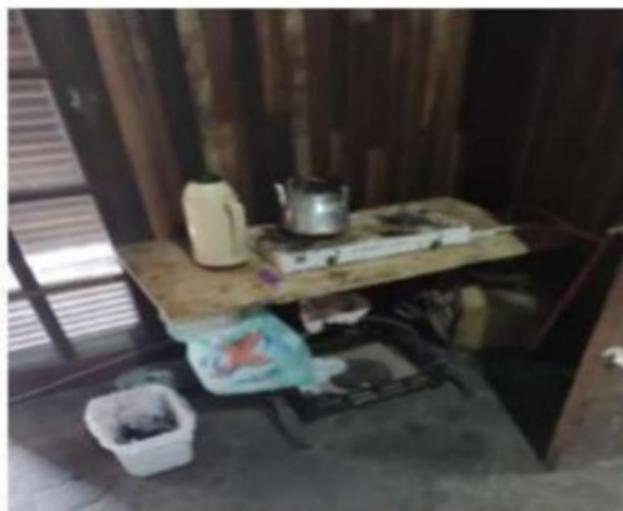
Foto 20: Fogareiro no interior do alojamento de 3 obreiros.

3) AI n. 22.252.716-1, capitulado no art. 157, inciso I, da CLT, c/c item 24.7.9, alínea "b", da NR-24, com redação da Portaria nº 1066/2019, por permitir a instalação de um fogareiro de 2 (duas) bocas, alimentado a gás, cujo botijão de armazenamento também encontrava-se dentro do quarto onde estavam alojados os três trabalhadores citados acima; e
