# RELATÓRIO DE FISCALIZAÇÃO

## BRENO CAMPOS GOUVEIA CONSTRUÇÃO & INCORPORAÇÃO - PORTO CAYMAN RESIDENCE -

**OPERAÇÃO PORTO CAYMAN:** (RESGATE DE TRABALHADORES,  
EMBARGO DE OBRA E ANÁLISE DE ACIDENTE DE TRABALHO FATAL)

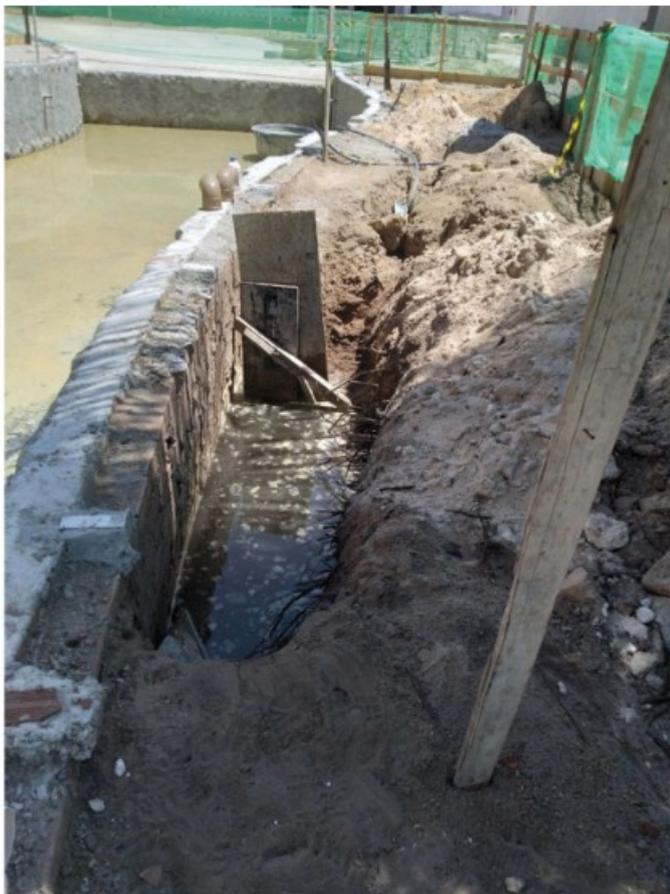
FOTO 5 - ÁREA ONDE OCORREU O ACIDENTE NA CONSTRUÇÃO DO SISTEMA DE DRENAGEM DA PISCINA, EM 25.08.2021

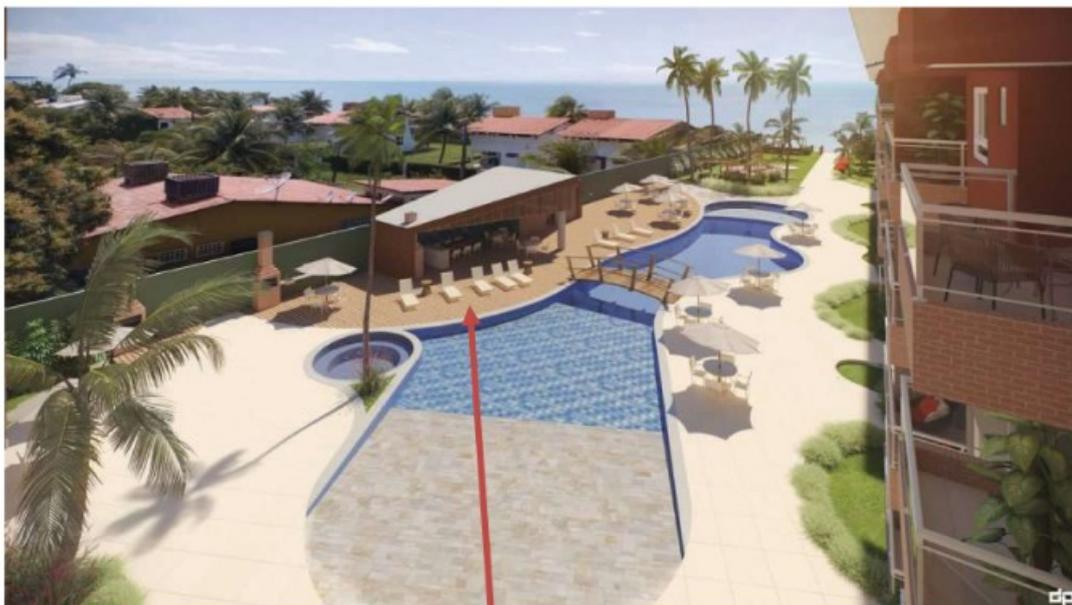
FOTO 6 - CARACTERIZAÇÃO DO EMPREENDIMENTO PORTO CAYMAN RESIDENCE APÓS A OBRA SER CONCLUÍDA - localização da área onde ocorreu o acidente na construção do sistema de drenagem da piscina

Área onde ocorreu o acidente fatal em  
25.08.2021, quando em obras

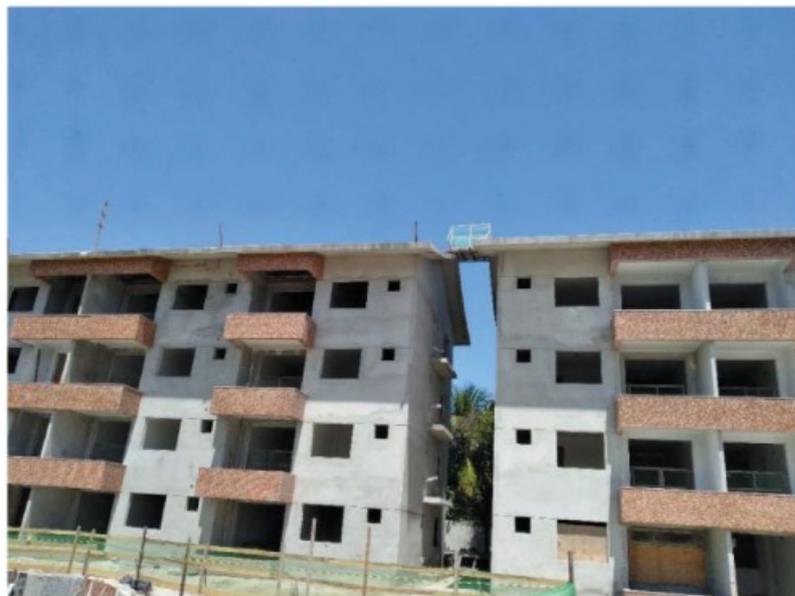
Os quartos contavam com instalações elétricas improvisadas, havendo fiação e partes vivas expostas. O calor nos quartos era intenso, não havendo sido fornecidos ventiladores, de modo que alguns trabalhadores saíam destes "quartos", pegavam seus colchões e iam dormir no chão em áreas mais ventiladas no segundo bloco, em pisos superiores que ainda não estavam com janelas ou mesmo contavam com alvenaria fechando a periferia, para que pudessem ficar ao vento minimizando o calor.

FOTO 7 - INTERIOR DA OBRA EM QUE OS EMPREGADOS ERAM ALOJADOS

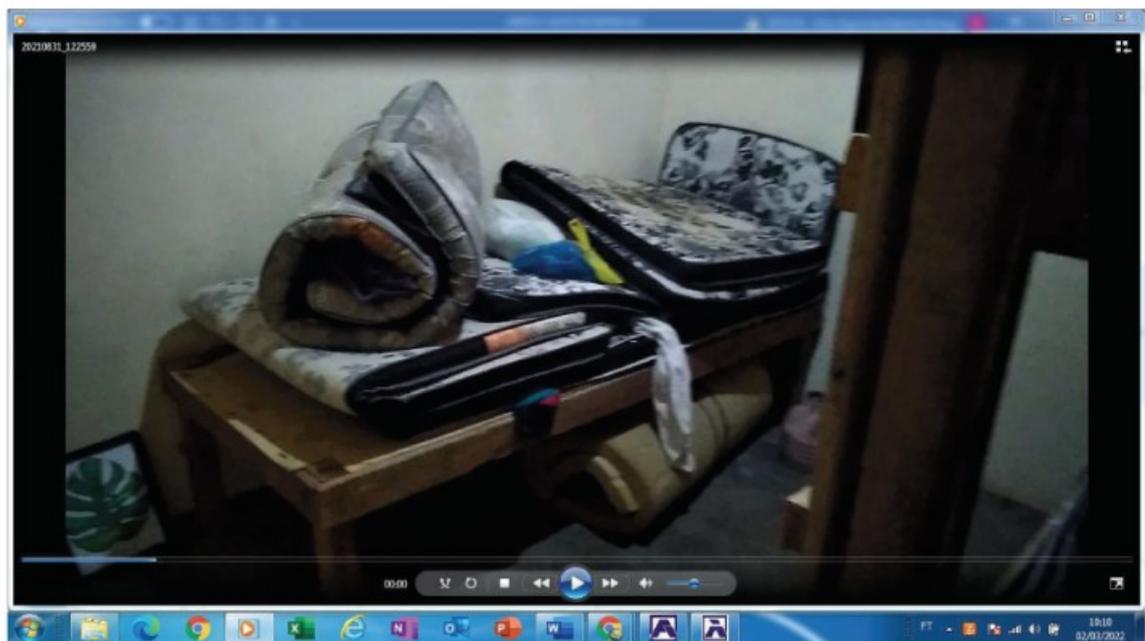
As camas eram construídas pelo carpinteiro da obra, com a utilização de madeira da própria obra, havendo farpas e sem acabamento seguro. Os colchões eram finos (sem a densidade adequada segundo a norma) e os lençóis, travesseiros e roupa de cama não eram fornecidos pelo empregador, mas sim eram trazidos pelos empregados quando voltavam de suas casas no interior. Não se encontravam em

FOTO 8 - COLCHÕES E CAMA EM QUE OS TRABALHADORES ALOJADOS DORMIAM - aqui já alocados no Alojamento do antigo Sítio Ebenézer

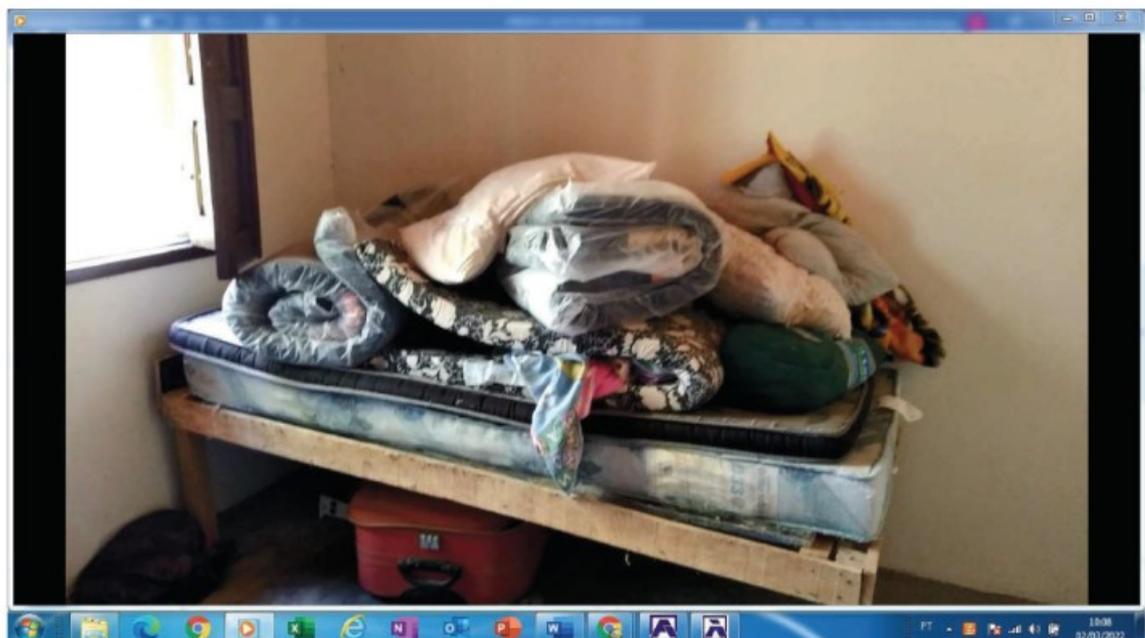
FOTO 9 - COLCHÕES E CAMA EM QUE OS TRABALHADORES ALOJADOS DORMIAM - aqui já alocados no Alojamento do antigo Sítio Ebenézer

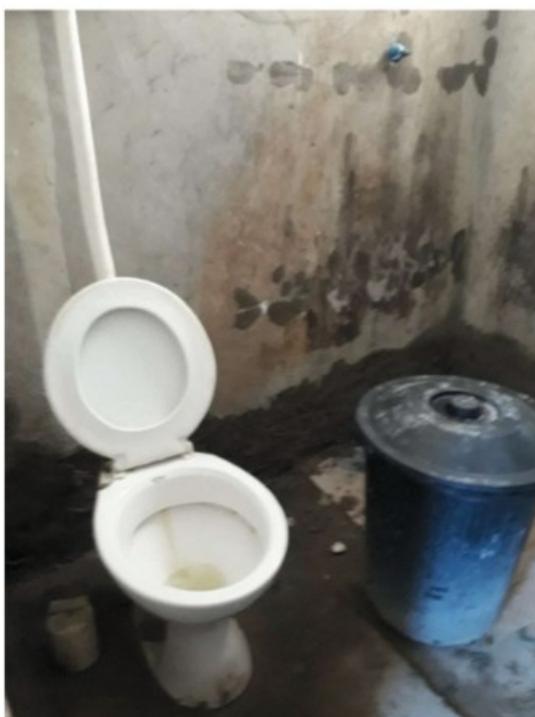
A obra, na fase em que se encontrava dispunha de 2 (dois) banheiros para os cerca de 35 a 40 (quarenta) trabalhadores que transitavam normalmente pela obra durante o dia (dentre os quais os 21 trabalhadores alojados, à noite). Eram dotados somente de vaso sanitário (sem assento), descarga (sendo que uma delas não funcionava) e chuveiro - mas sem pia, sem detergente ou sabão e sem material para enxugar as mãos, com paredes no reboco e piso revestido de cimento. Estes dois banheiros eram utilizados por todos os trabalhadores alojados (à exceção do mestre de obras, que utilizava um banheiro no stand de vendas).

Estes dois banheiros estavam relativamente longe de áreas onde os empregados dormiam (especialmente aqueles que saíam de seus quartos para dormir ao vento no piso superior em busca de ventilação), o que os motivava a urinar em garrafas pet (vide Termo de depoimento de [REDACTED] pág. 1 e 2/6). Questionado sobre a situação dos banheiros, o empregador, sr. [REDACTED], salientou que "não lhe custa nada colocar cerâmica, pois cerâmica tem de sobra, mas que como estavam nos dois últimos meses de obra foi feita a utilização dos banheiros permanentemente já existentes na obra" (sic), Ata de Audiência, pag. 2/5.

FOTO 10 - PRIMEIRO BANHEIRO ENCONTRADO NO CANTEIRO DE OBRAS EM QUE OS EMPREGADOS ESTAVAM ALOJADOS - PORTO CAYMAN RESIDENCE

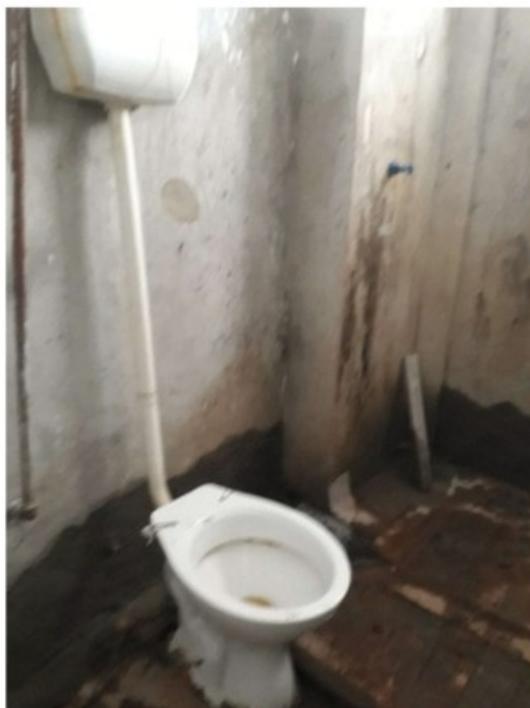
FOTO 11 - PRIMEIRO BANHEIRO ENCONTRADO NO CANTEIRO DE OBRAS EM QUE OS EMPREGADOS ESTAVAM ALOJADOS - PORTO CAYMAN RESIDENCE

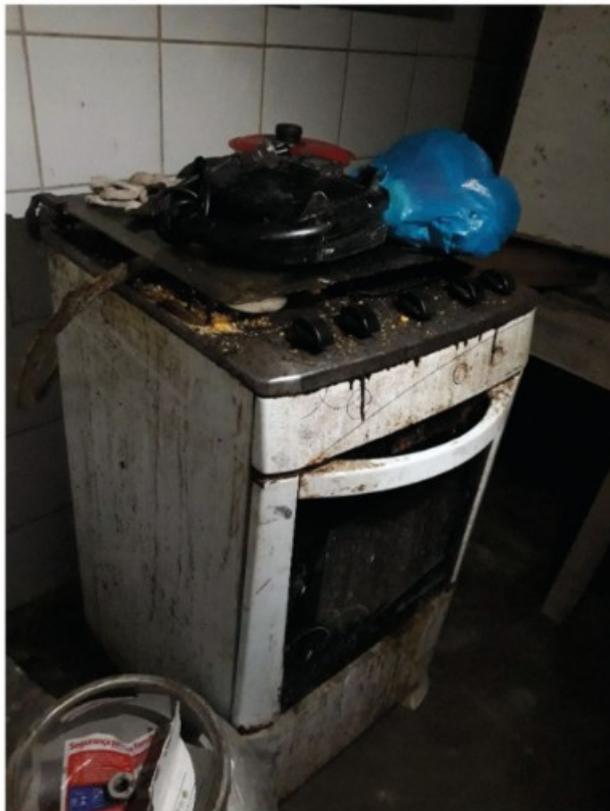
FOTO 12 - FOGÃO DISPONIBILIZADO PARA OS EMPREGADOS - aqui já alocado no Alojamento do antigo Sítio Ebenézer

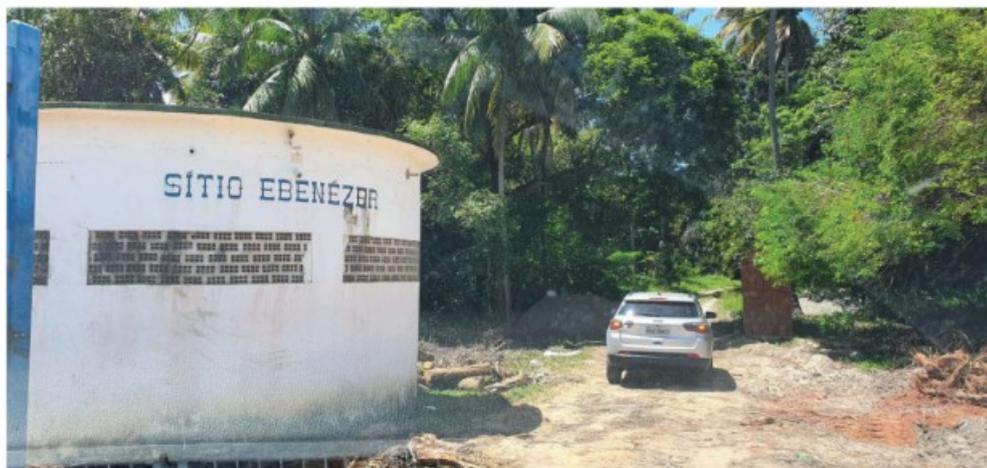
FOTO 13 - ACESSO À ENTRADA DO LOCAL PARA O QUAL OS  
EMPREGADOS ALOJADOS ESTAVAM SENDO TRANSFERIDOS em 30.08.2021 -  
Antigo Sítio Ebenézer

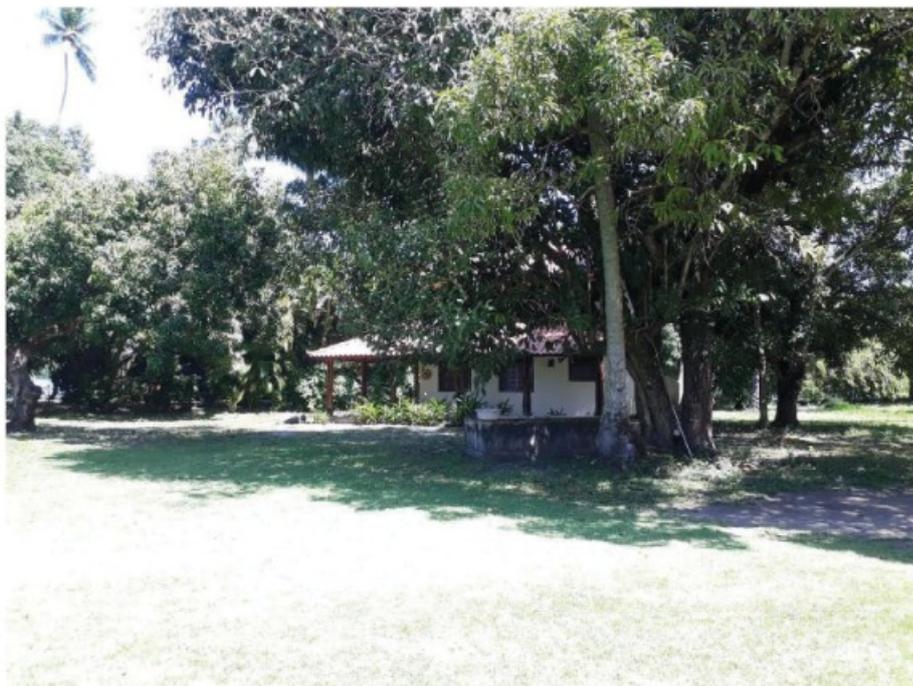
FOTO 14 - UMA DAS CASAS PARA AS QUAIS OS EMPREGADOS ALOJADOS ESTAVAM SENDO TRANSFERIDOS em 30.08.2021 - Antigo Sítio Ebenézer

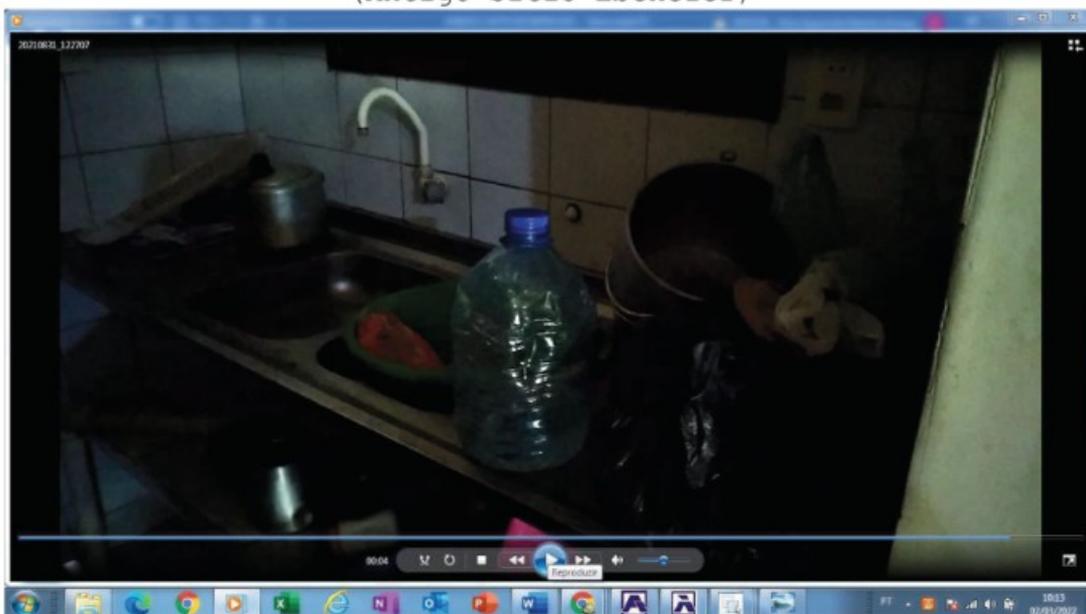
FOTO 15 - COZINHA EXISTENTE NO QUE VIRIA A SER O SEGUNDO ALOJAMENTO  
(Antigo Sítio Ebenézer)

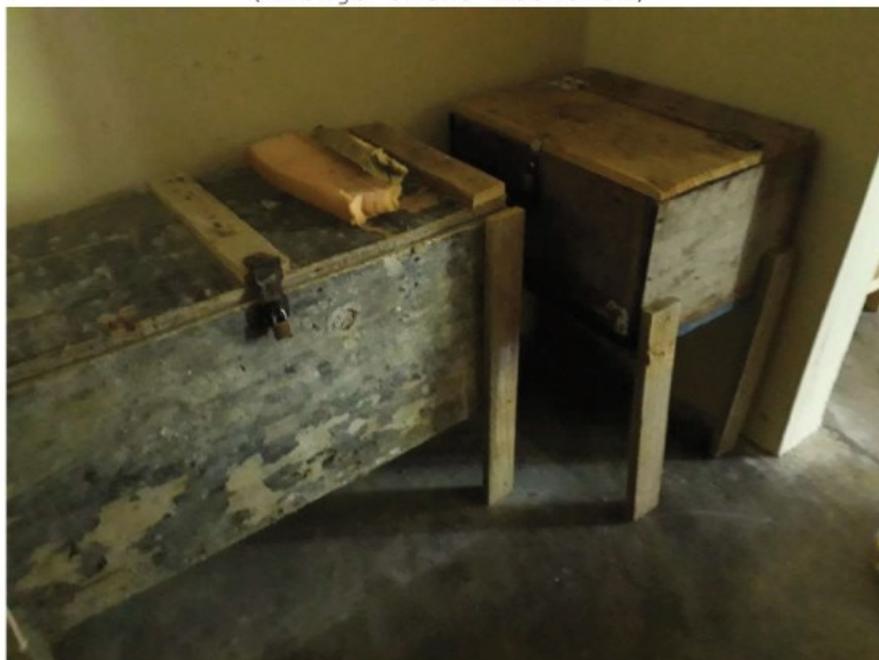
FOTO 16 - ARMÁRIOS EXISTENTES NO QUE VIRIA A SER O SEGUNDO ALOJAMENTO  
(Antigo Sítio Ebenézer)

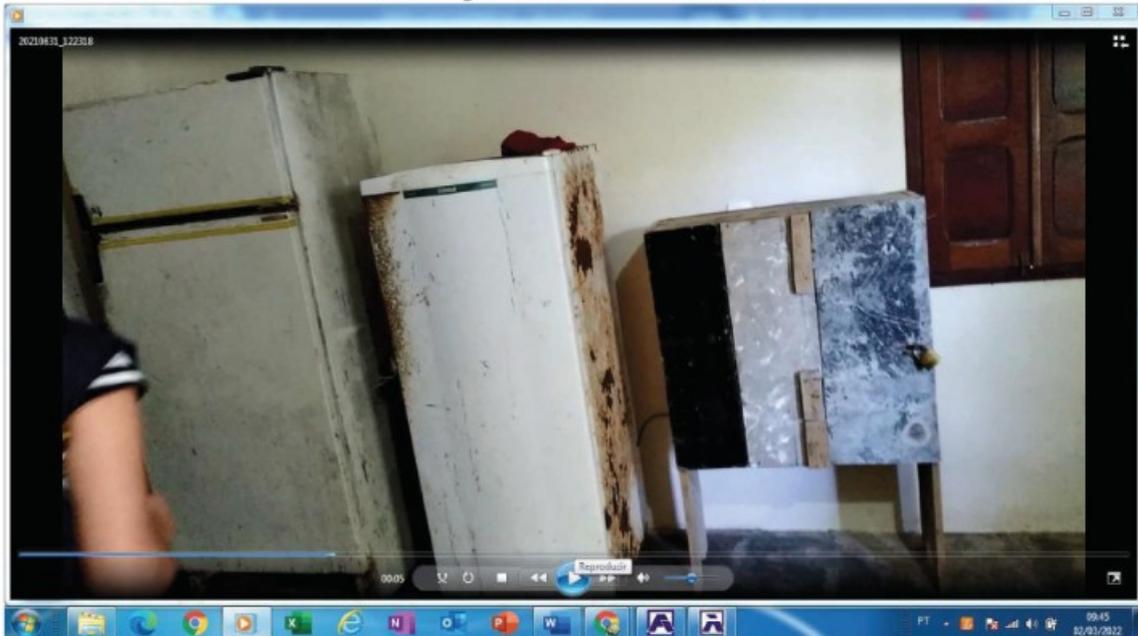
FOTO 17 - GELADEIRAS E ARMÁRIO EXISTENTES NO QUE VIRIA A SER O  
SEGUNDO ALOJAMENTO  
(Antigo Sítio Ebenézer)
