RELATÓRIO DE FISCALIZAÇÃO

PERÍODO DA AÇÃO: 06/09/2021 a 17/09/2021

LOCAL: Fazenda Buriti Grande, s/n- Zona Rural de Francisco Dumont/MG, CEP 3938-000.

ATIVIDADE ECONÔMICA PRINCIPAL: Atividades de apoio à agricultura não especificadas anteriormente (corte, descascamento, transporte e carregamento de madeira de eucalipto).

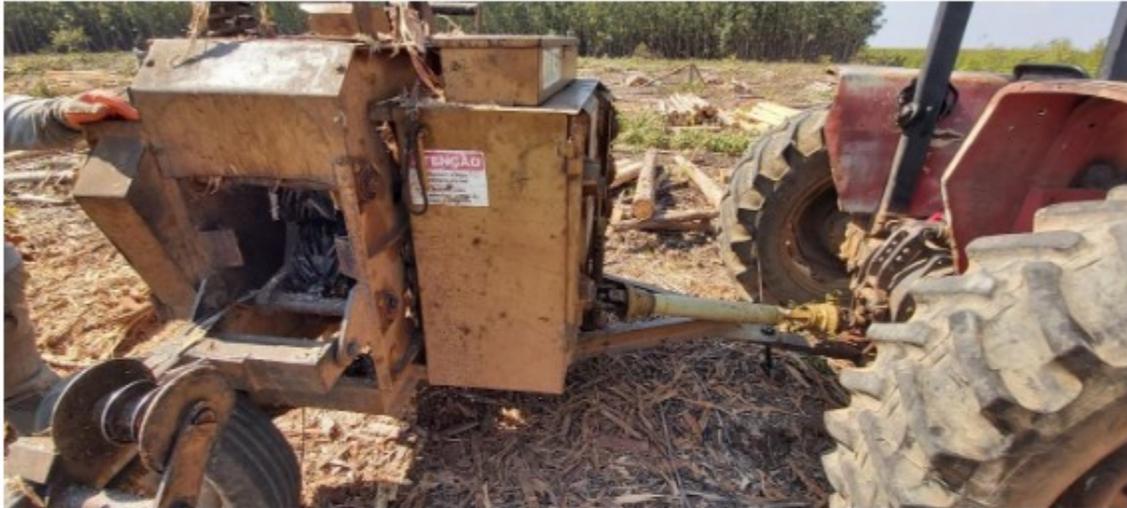
Imagem 1- Primeira máquina descascadora, vista lateral, local da entrada das toras de eucalipto para sem descascadas.

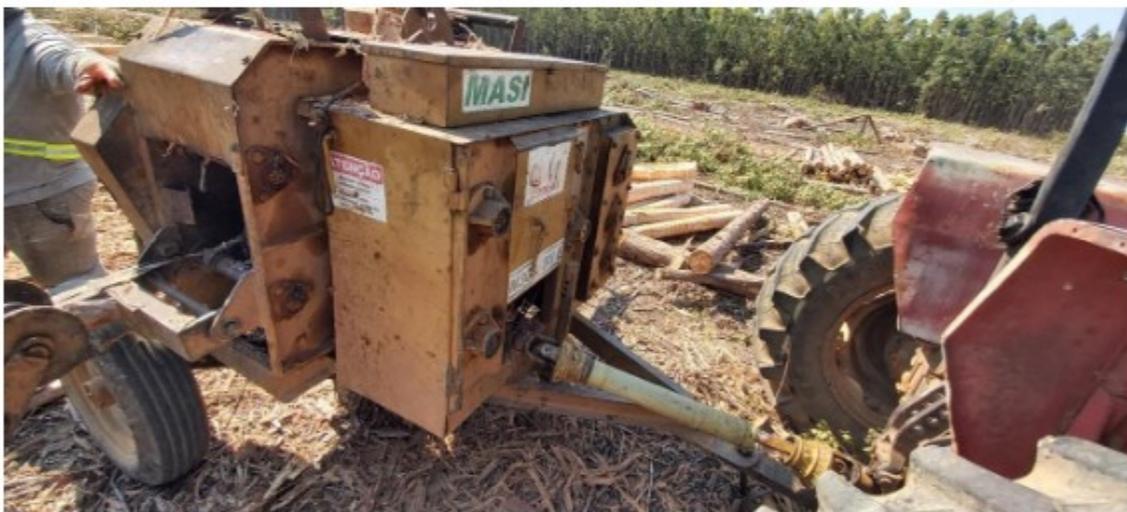
Imagem 2- Primeira máquina descascadora, vista frontal, acoplada a um trator, que fornecia força motriz através de um eixo cardã, com proteção avariada.

As referidas máquinas eram acopladas a tratores, que forneciam força motriz através de um eixo cardã. Verificou-se que o eixo cardã, transmissor da força motriz de um dos tratores para a máquina, estava desprotegido em toda a sua extensão, permitindo o acesso inadvertido por parte dos operadores. Em outro trator a proteção estava se desprendendo, não servindo como proteção efetiva. De fato, existia proteção plástica para enclausuramento dos movimentos perigosos na área central do elemento, contudo, a proteção na conexão da entrada e saída de potência estavam visivelmente danificadas, deixando parte significativa dos movimentos expostos. Ademais, constatou-se que os empregados que operavam os implementos não possuíam capacitação para a sua operação.

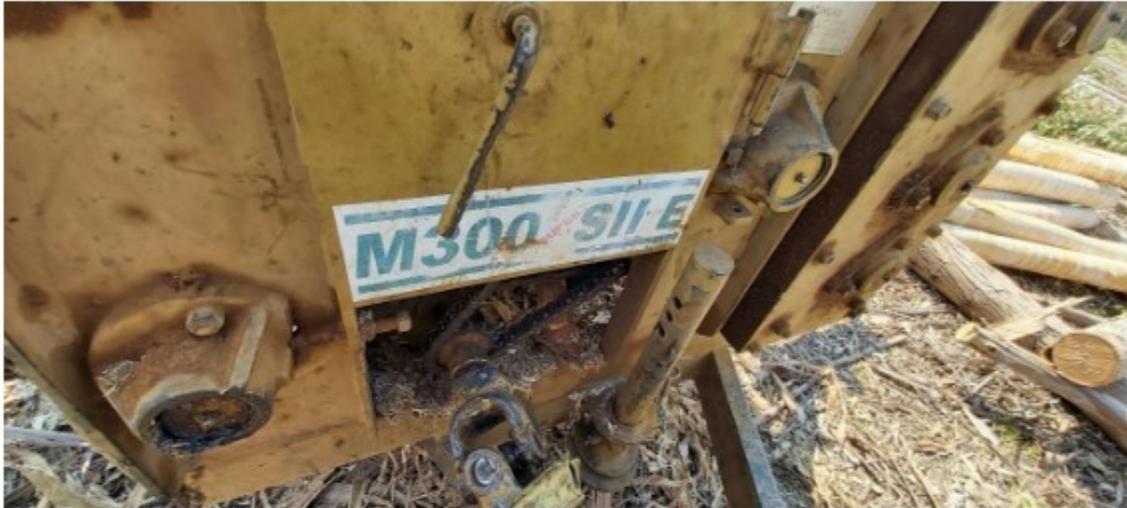
Imagem 3- Primeira máquina descascadora, vista frontal, acoplada a um trator, com a corrente dentada a mostra e eixo carda com proteção danificada.

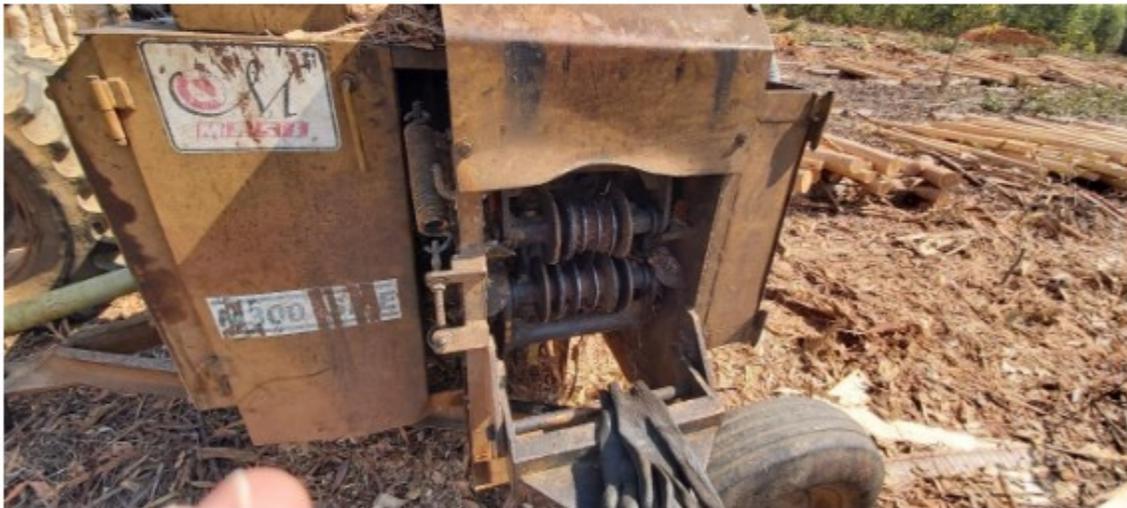
Imagem 4- Primeira máquina descascadora, vista lateral, local onde as toras de eucalipto saem descascadas.

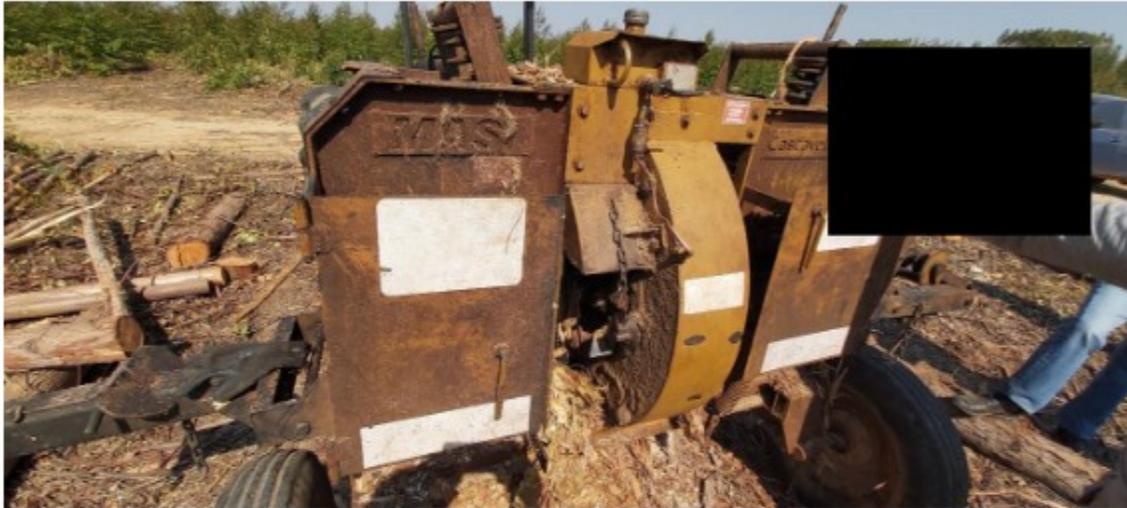
Imagem 5- Primeira máquina descascadora, vista traseira, local onde saem os resíduos das cascas de madeira, sem proteção adequada. (anteparo pequeno no local)

traseira, havia uma área de descarga dos resíduos da casca da madeira. Nesse local, havia um anteparo que impedia em parte que os resíduos fossem lançados para fora, (sendo que em uma máquina o anteparo era maior que a outra) porém, este sistema de segurança não era suficiente, assim a máquina não deveria ser mantida em funcionamento até que houvesse proteção adequada no local. Os próprios trabalhadores no local foram orientados pelo empregador a não caminharem por detrás da máquina pelo risco da projeção de resíduos. Verificou-se que, de fato, as máquinas estavam em funcionamento. Neste caso, havia o risco de projeção de materiais ou partes da máquina como, por exemplo, pedaços das lâminas metálicas que, eventualmente, quebrassem.

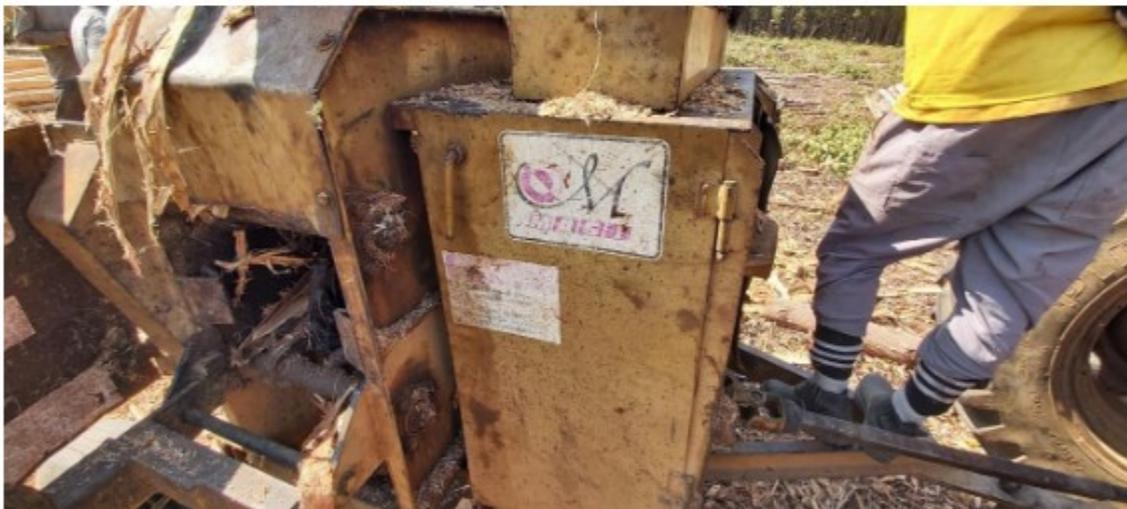
Imagem 6- Segunda máquina descascadora, vista lateral, onde, local de entrada das toras e vista do eixo cardã, totalmente desprotegido.

Em adição, verificou-se que o eixo cardã, transmissor da força motriz de um dos tratores para a máquina, estava desprotegido em toda a sua extensão, permitindo o acesso inadvertido por parte dos operadores. Em outro trator a proteção estava se desprendendo, não servindo como proteção efetiva. O fato de faltarem as proteções e os sistemas de segurança no equipamento retro citado, expunha os trabalhadores ao risco grave e iminente de acidentes de

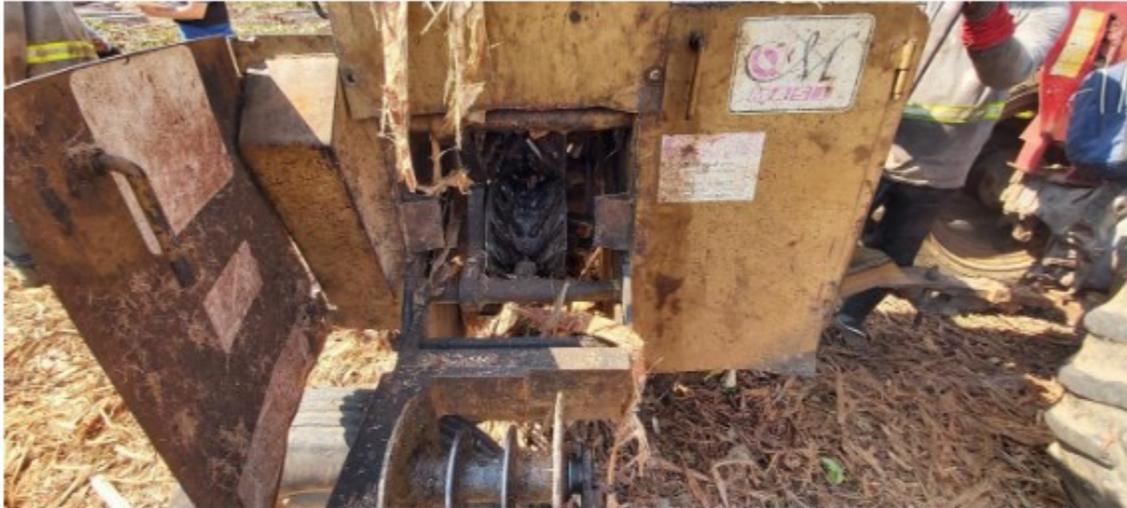
Imagem 7- Segunda máquina descascadora, vista lateral, onde, local de entrada das toras de eucalipto.

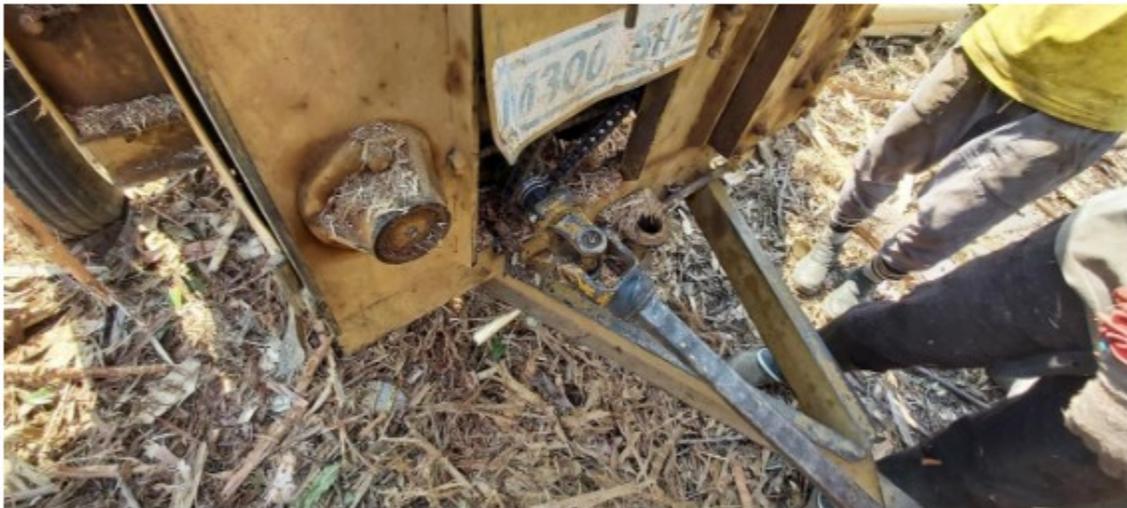
Imagem 8- Segunda máquina descascadora, vista frontal, acoplada a um trator, que fornecia força motriz através de um eixo cardã, sem proteção nenhuma.

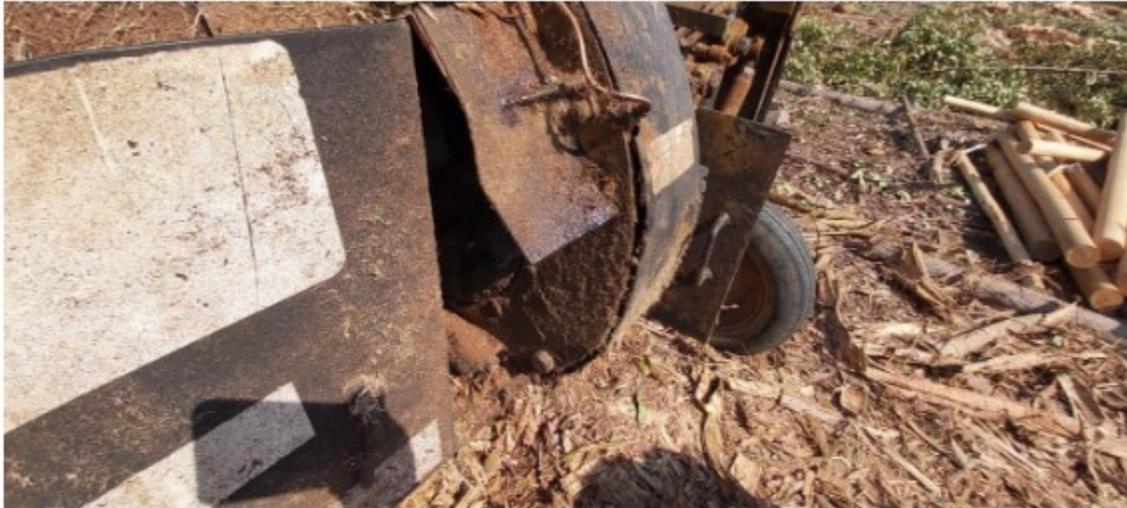
Imagem 9- Segunda máquina descascadora, vista traseira, local onde saem os resíduos das cascas de madeira, já com anteparo um pouco maior.

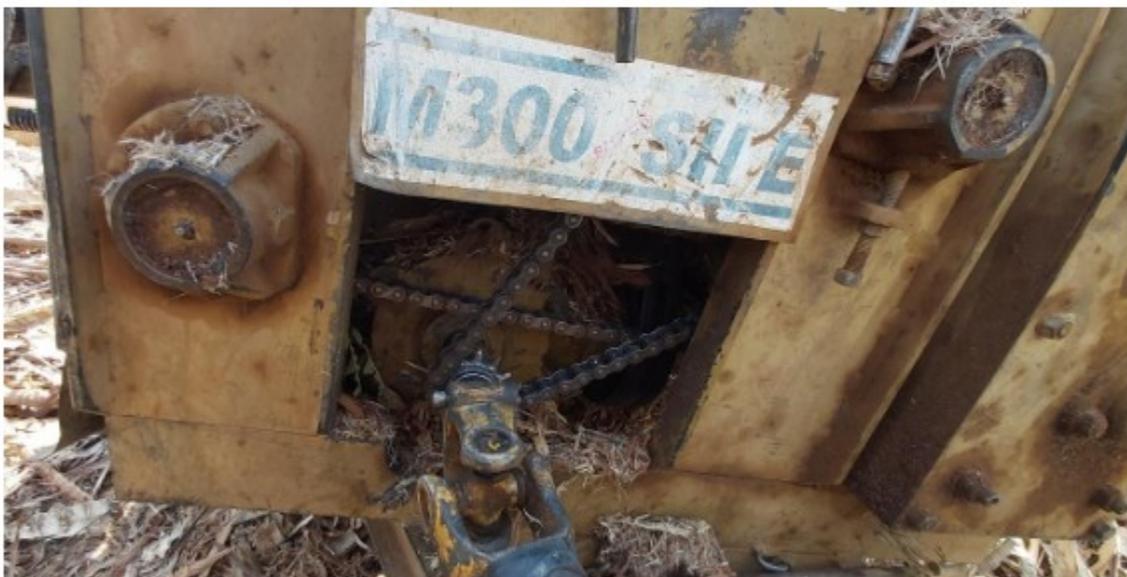
Imagem 10- Segunda máquina descascadora, vista frontal, acoplada a um trator, com a corrente dentada a mostra e eixo carda sem proteção.

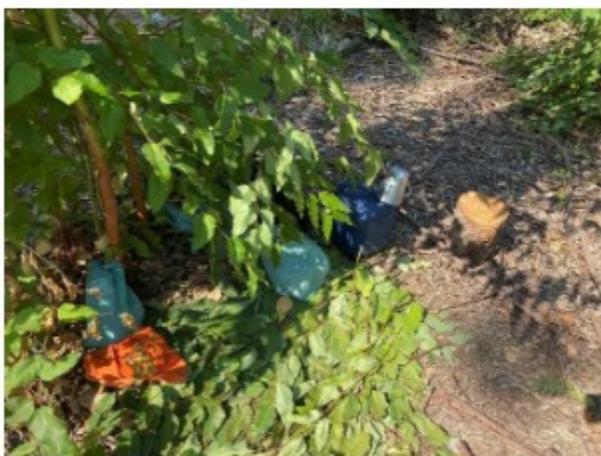
Foto 1- Marmittas e garrafas térmicas dos trabalhadores guardadas na sombra.

Cada empregado levava sua marmita à frente de trabalho onde cortavam eucalipto, e não havia um local próprio para a guarda das refeições. Até o momento de consumirem tais marmitas, estas ficavam no interior do ônibus que os transportavam até a frente de trabalho ou juntamente a eles próximo ao corte ou até mesmo dentro do trator.

Importante ressaltar que em todos esses casos não havia um local apropriado e estavam expostos ao sol, insetos e sujeira. Conforme falado, não havia qualquer local para a guarda higiênica dos alimentos e não havia ainda geladeira nem local para aquecê-los. Com efeito, esses alimentos na forma que estavam acondicionados em locais impróprios potencializam o risco de intoxicação alimentar, também conhecida por gastrintestinal, uma vez que é causada pela ingestão de alimentos que contém organismos prejudiciais ao nosso corpo, como bactérias, parasitas e vírus. Dessa forma, a consequência da ingestão desse tipo de comida é o indivíduo sentir náuseas, diarreia, mal-estar e outros sintomas mais graves.

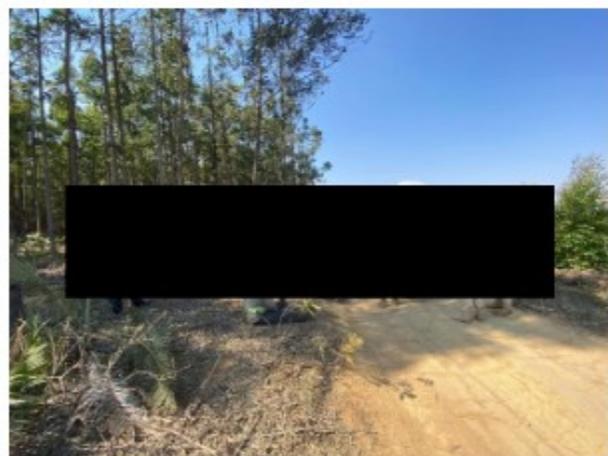
Foto 2- Trabalhadores sentados no chão num momento de descanso.

Foi constatado que os empregados, os quais realizavam atividades relacionadas ao corte de eucalipto, faziam suas refeições diretamente na frente de trabalho, sem proteção contra sol e chuva. No local não existia qualquer abrigo, fixo ou móvel, para proteção dos trabalhadores contra as intempéries, durante as refeições. Os trabalhadores levavam a refeição em marmitas e faziam suas refeições sentados diretamente no chão, ou em cima de tocos, latas, pedras, ou qualquer objeto que pudesse ser utilizado, de forma precária, como um assento.

Evidentemente, a alternativa encontrada pelos trabalhadores, de realizar as refeições no chão, sob céu aberto, os expunha ao sol e a eventuais chuvas durante o período destinado ao repouso e alimentação. Registre-se, ainda, que não havia lavatório para higienização das mãos nas frentes de trabalho. Como se vê, o empregador, em nítida conduta omissiva, desconsiderou a obrigatoriedade da existência de abrigos capazes de proteger os trabalhadores contra intempéries durante as refeições, nos locais de trabalho em que se desenvolvem atividades a céu aberto, contrariando o disposto no item 31.23.4.3 da NR-31, aprovada pela Portaria 86/2005.
