RELATÓRIO DE FISCALIZAÇÃO

F DE S GOES CONSTRUTORA EIRELI

**PERÍODO: 14/10/2021 ATÉ O MOMENTO
LOCAL: SÃO FÉLIX DAS BALSAS-MA
ATIVIDADE: 41.20-4-00 (CONSTRUÇÃO DE EDIFÍCIOS)
COORDENADAS GEOGRÁFICAS: 6°49'1" S e 44°55'18" O**

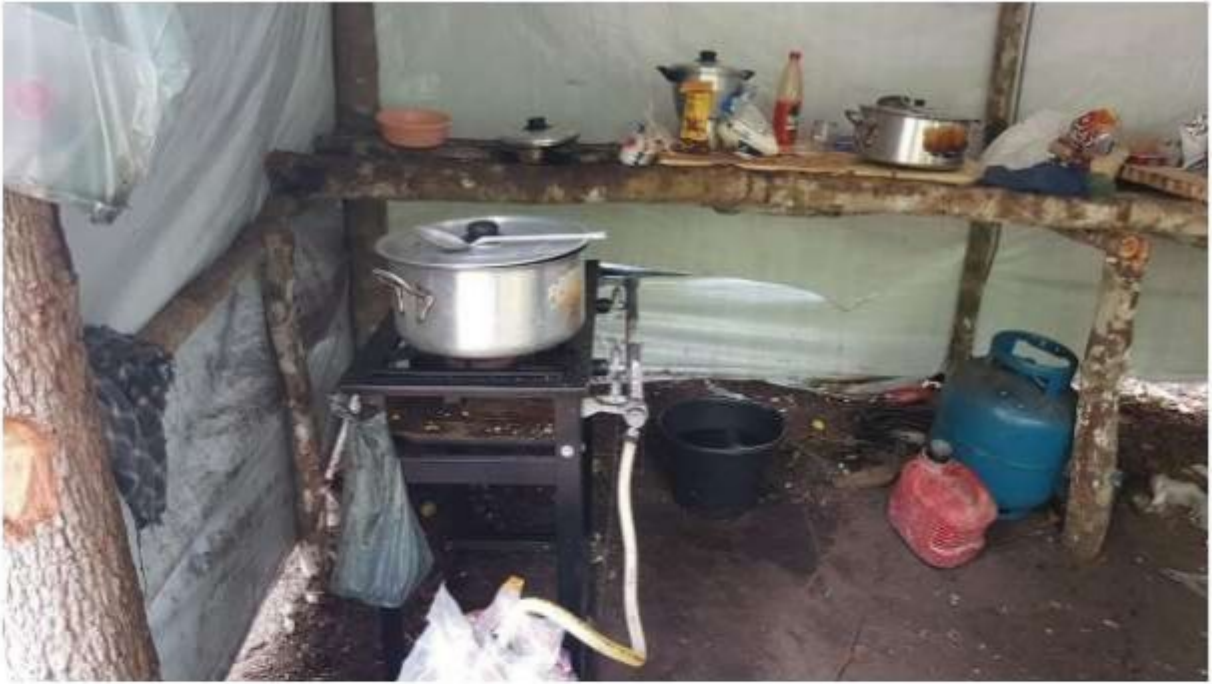
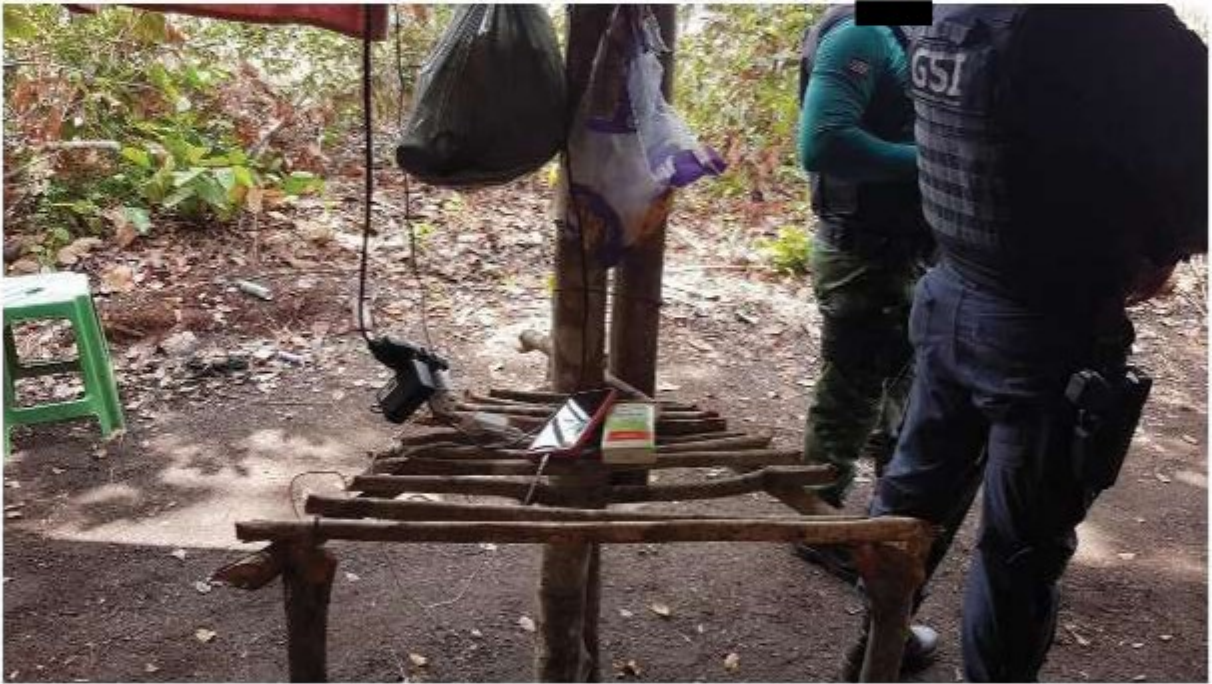
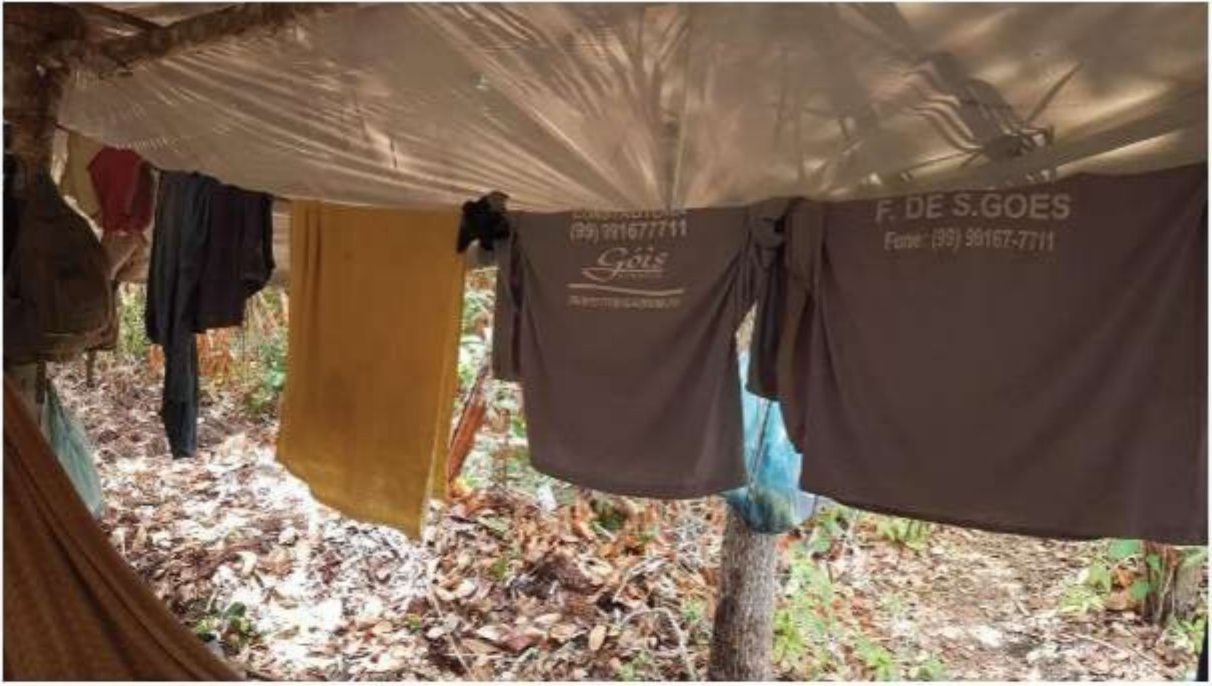
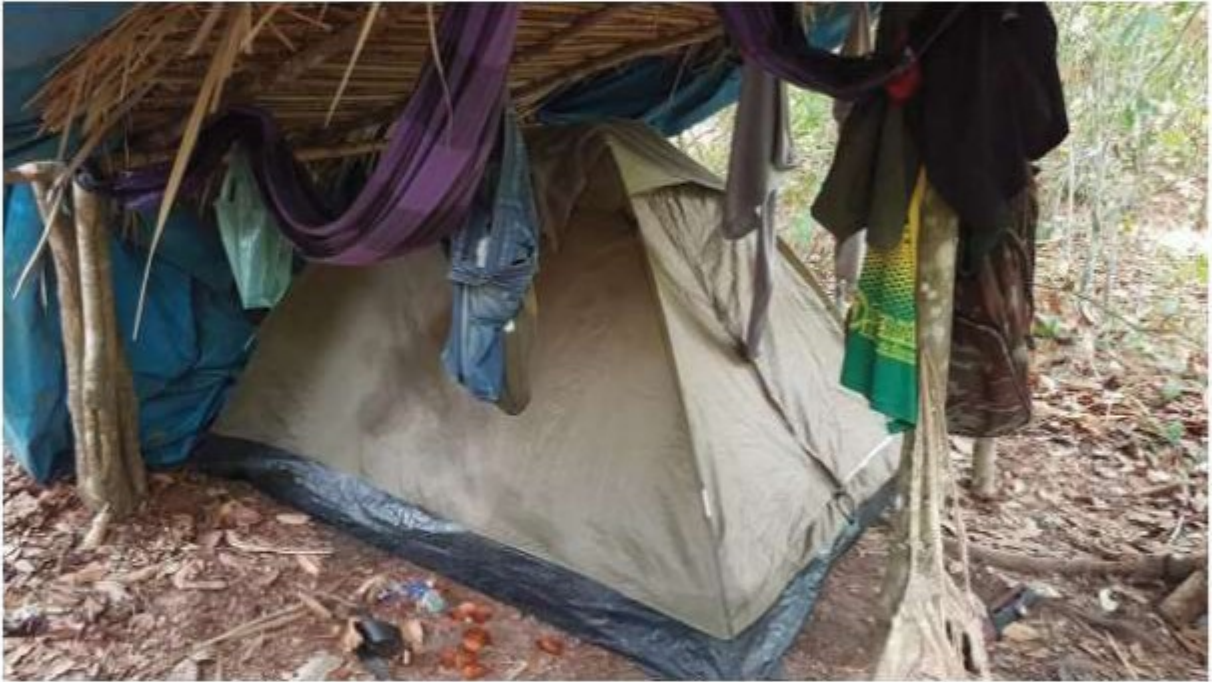
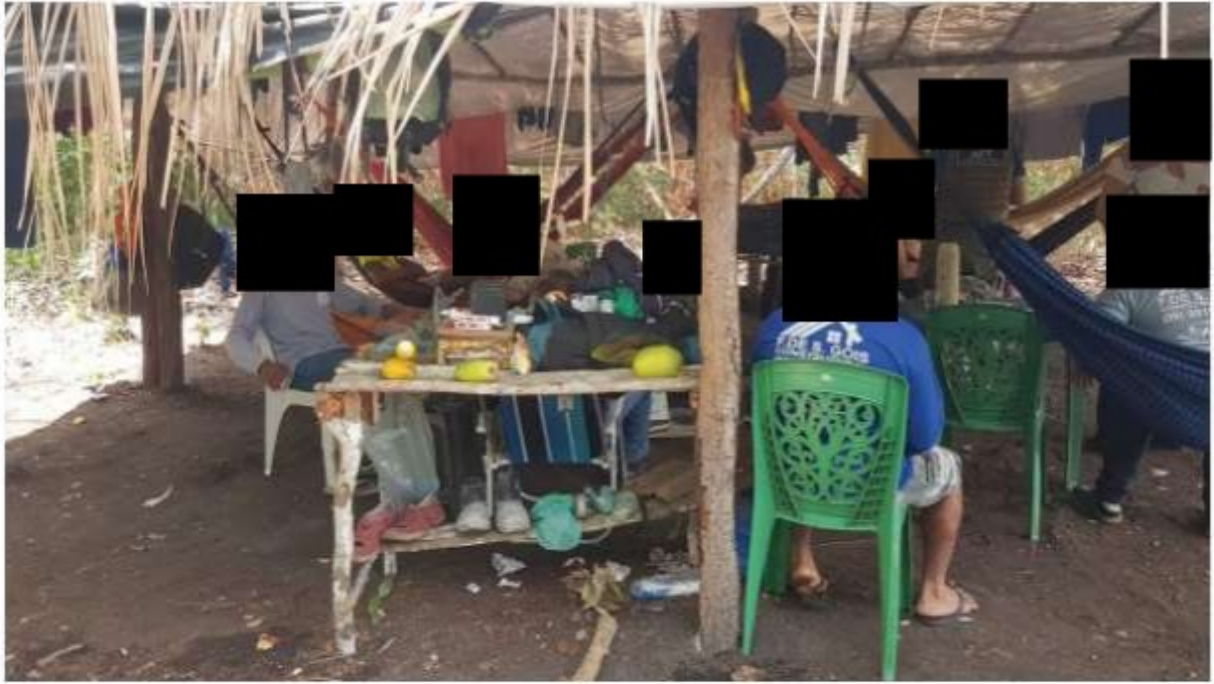
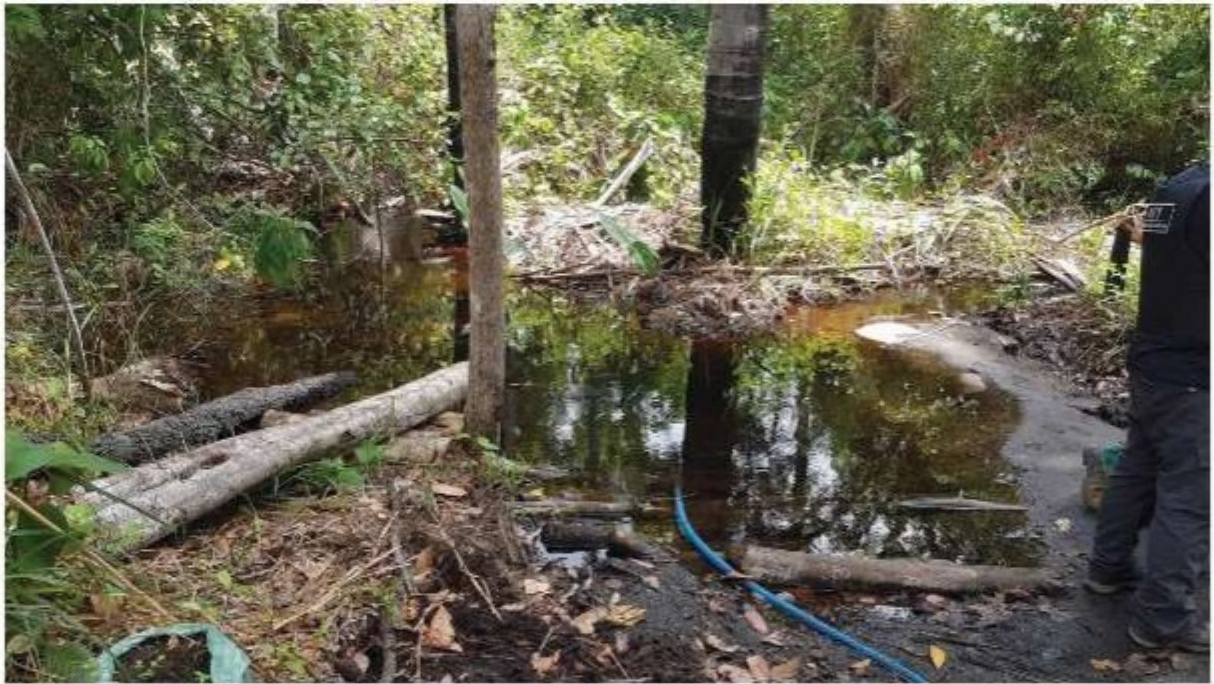
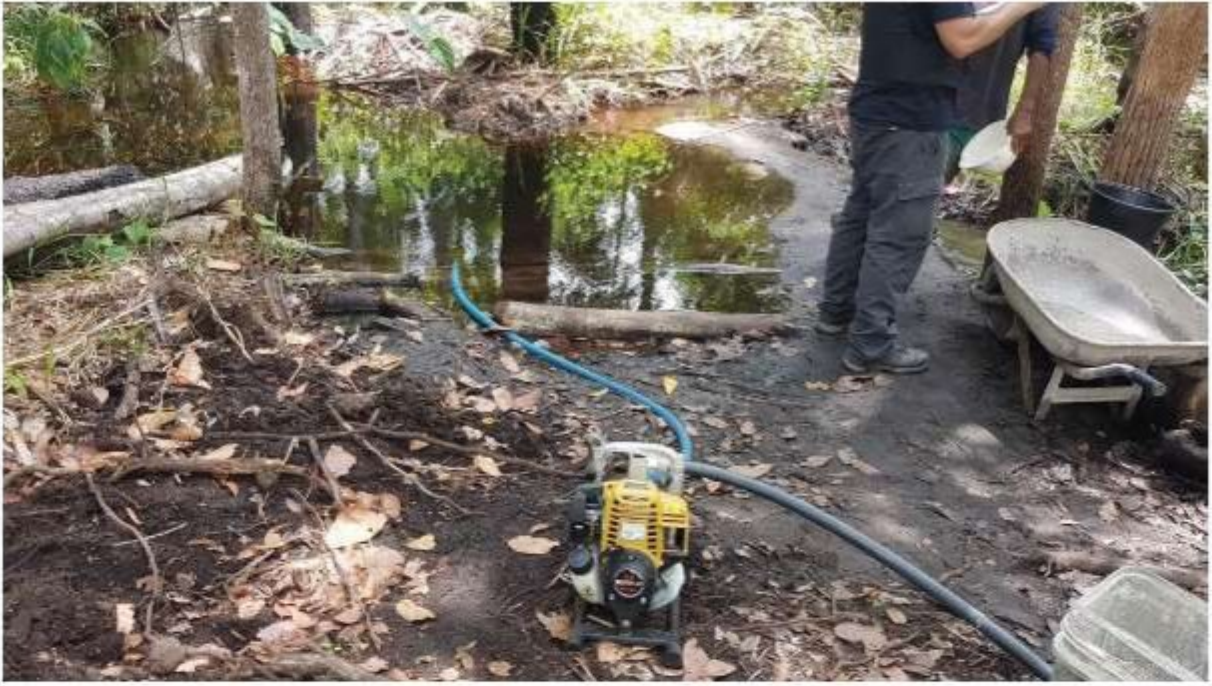
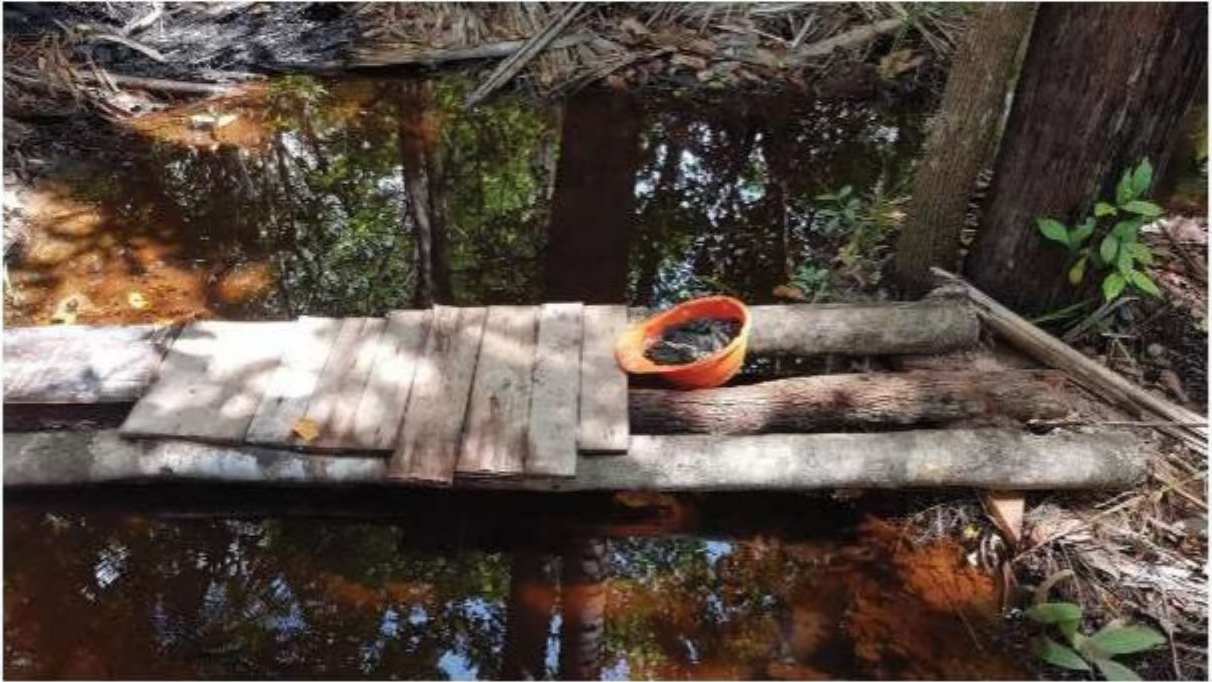
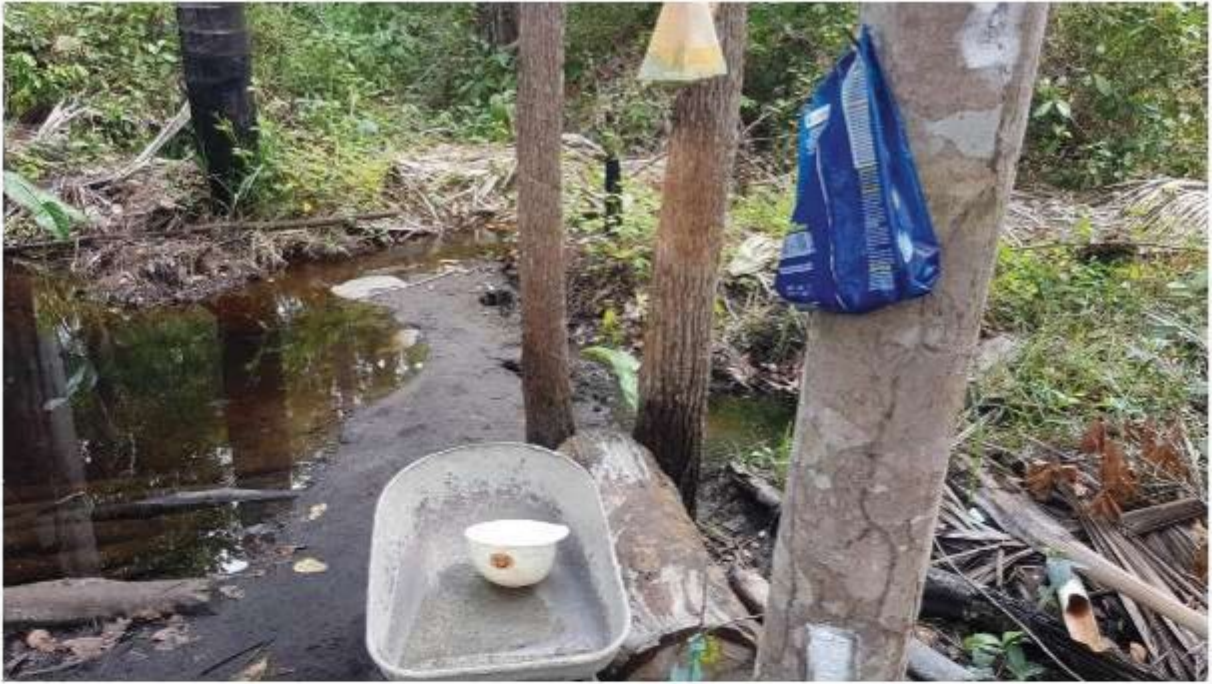
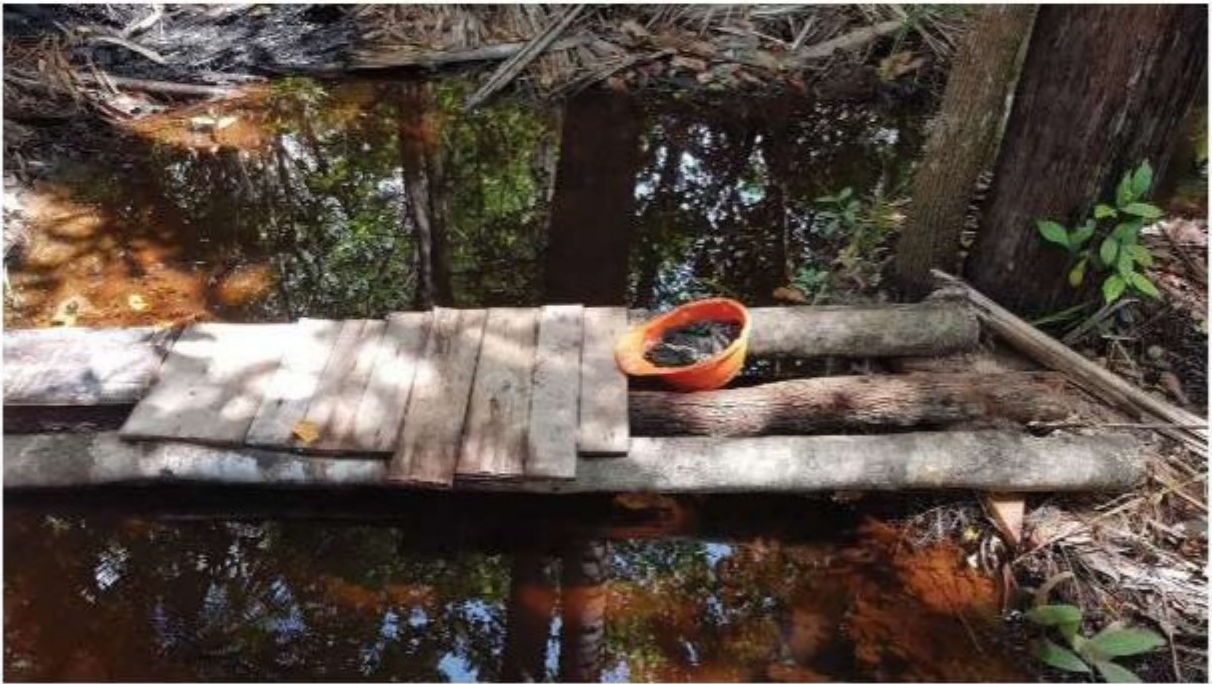
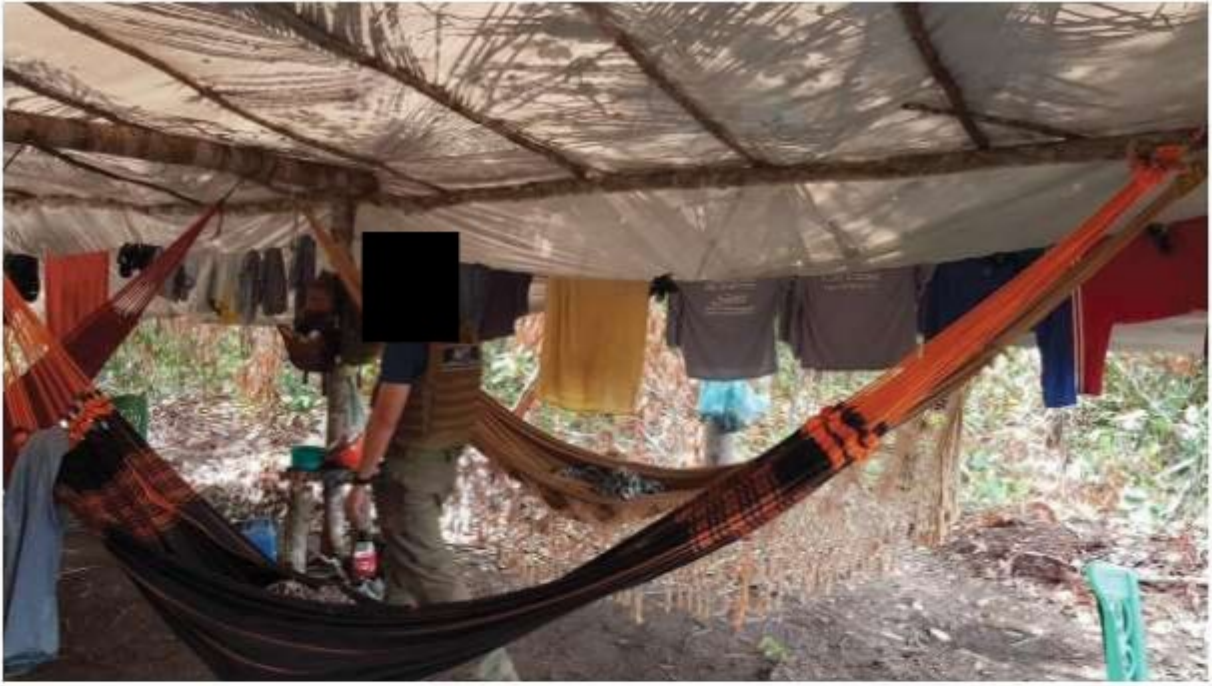
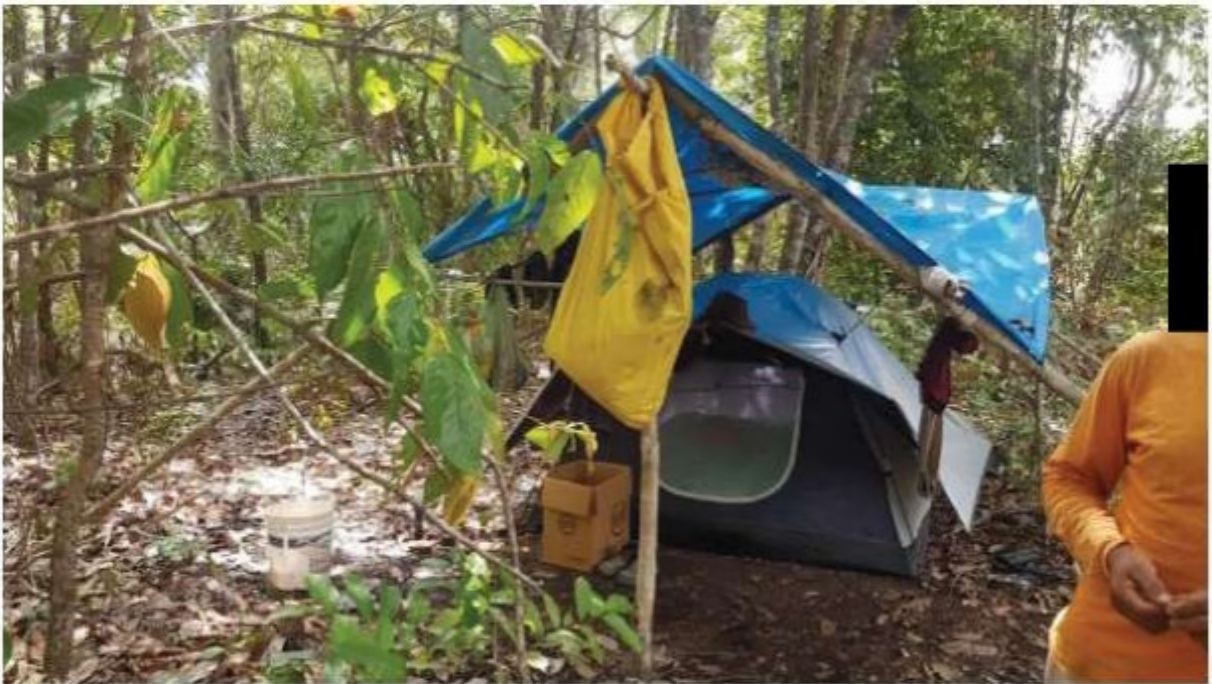
As áreas de vivência improvisadas, com piso de chão batido e sem paredes, com o mobiliário construído com pedaços de paus retirados da mata abrigava redes que eram utilizadas pelos trabalhadores para repousar. Assim era constituído o alojamento, sem paredes ou piso. Na falta de armários para guarda de objetos pessoais, os trabalhadores improvisavam suportes de madeira bruta apoiados no chão para evitar o contato com a água da chuva e com o barro que inevitavelmente se formava no piso de chão batido, mas muitos dos pertences ficavam no chão mesmo, misturados ao lixo abundante no local. Parte das roupas e pertences ficavam penduradas em fios instalados entre os troncos das árvores que davam suporte ao barraco, dificultando a circulação. A forma como esses alojamentos são construídos coloca os trabalhadores em situação de penosidade extrema. É uma situação de desleixo e privação de níveis mínimos de conforto que prejudica de forma cabal o descanso dos trabalhadores depois das duras jornadas, sua saúde, pela exposição direta às intempéries e fatores da natureza, como insetos vetores de doenças e animais peçonhentos.

Como não havia instalações sanitárias de nenhum tipo, o local também estava sujeito à contaminação por dejetos humanos, pois a mesma mata que abrigava os barracos, servia para a satisfação das necessidades fisiológicas dos trabalhadores, sinalizando a gravidade da insalubridade do ambiente e a degradação à qual os trabalhadores estavam submetidos. Questionados os trabalhadores alegaram fazer suas necessidades no mato. A situação encontrada causava constrangimento, desconforto e prejuízos à saúde dos trabalhadores que se expunham a insetos, animais selvagens além de plantas urticantes quando recorriam à uma área reservada no meio do mato em busca de privacidade para satisfazer suas necessidades fisiológicas.

Não havia também chuveiros no local, os trabalhadores utilizavam a água de um córrego para consumo direto, preparo de alimentos, lavar roupas, tomar banho e demais necessidades relacionadas ao uso da água. Questionados os trabalhadores alegaram que não era realizado nenhum procedimento para esterilização da água como a fervura ou adição de cloro. Questionado, o empregador alegou não ter providenciado laudo de potabilidade da água. Destaque-se que mesmo que houvesse o referido laudo não havia qualquer providência no sentido de proteger o local onde a água era colhida ficando assim exposta a animais selvagens e insetos. Tratava-se de um fio d'água de pequeno fluxo, de onde recolhiam a água através de uma mangueira ligada a uma bomba. Questionados os trabalhadores alegaram que ao final da jornada de trabalho tomavam banho utilizando a água fria do córrego nas proximidades do alojamento. Para tanto enchiam de água um carrinho de mão nas margens do córrego e se lavavam no próprio local. A situação encontrada expunha os trabalhadores a desconforto além de problemas de saúde causados pela contaminação de microrganismos transmitidos pela falta de higiene a que estavam submetidos.

No barraco havia energia elétrica fornecida por um gerador à diesel. À exemplo da precariedade na montagem da estrutura das áreas de vivência e alojamentos, usando lona e madeira da mata, as instalações elétricas também apresentavam problemas na montagem. Conexões emendas e derivações no circuito ficavam expostas, apenas envolvidas por fitas isolantes, sujeitas a ação de impactos, vento, contato direto com o solo, umidade e a abrasão com a madeira bruta da estrutura do barraco. Várias dessas emendas ficavam ao alcance dos trabalhadores, principalmente na área do alojamento, onde os trabalhadores repousavam. O uso de fita isolante para isolar conexões/emendas em cabos de eletricidade não é vedado, mas deve ser acompanhado de outras medidas complementares de isolamento, pois a resistência das fitas não é a mesma que o revestimento dos cabos que elas unem, podendo se desprender pela ação de agentes externos ou efeitos da própria corrente elétrica (calor) e expor partes vivas energizadas a qualquer momento, podendo causar acidentes por descarga elétrica acidental e curtos-circuitos que podem originar incêndios. A situação se agrava na medida que algumas dessas emendas estavam localizadas nas proximidades das lonas que recobrem o barraco, material de fácil combustão, criando um cenário de altíssimo risco para os empregados abrigados no barraco que servia de alojamento.
