RELATÓRIO DE FISCALIZAÇÃO

CERÂMICA PRAIALTA LTDA

LOCAL: NOVA IPIXUNA/PA

ATIVIDADE: FABRICAÇÃO DE ARTEFATOS DE CERÂMICA E BARRO COZIDO PARA
USO NA CONSTRUÇÃO, EXCETO AZULEJOS E PISOS (CNAE: 2342-7/02)

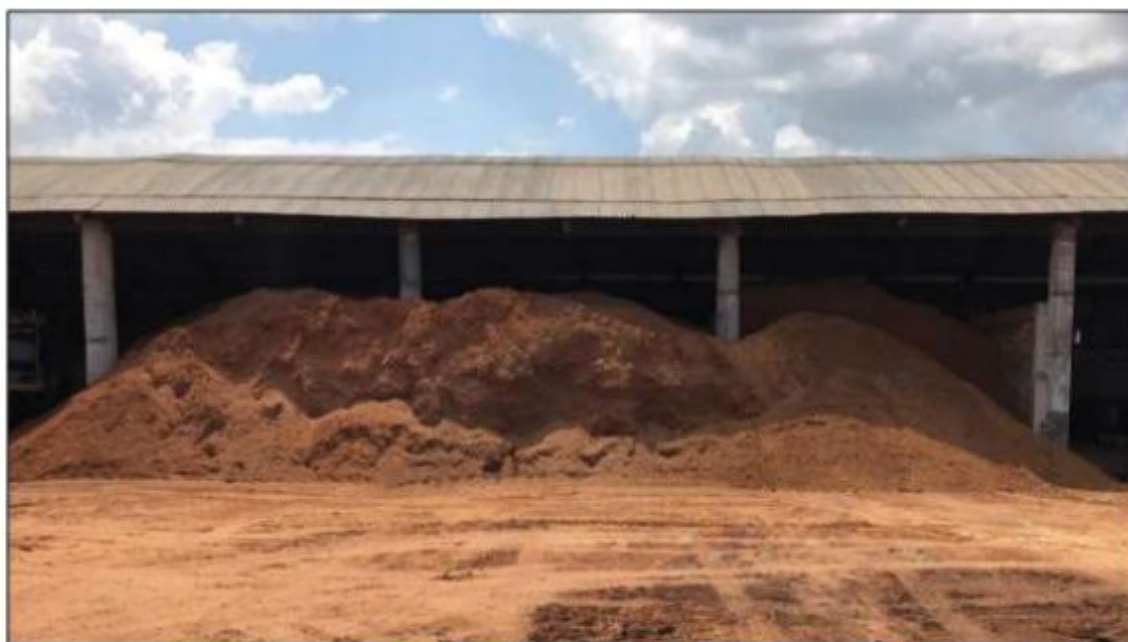
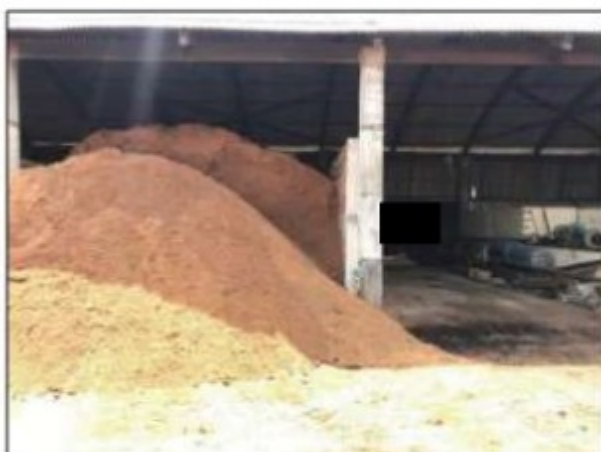
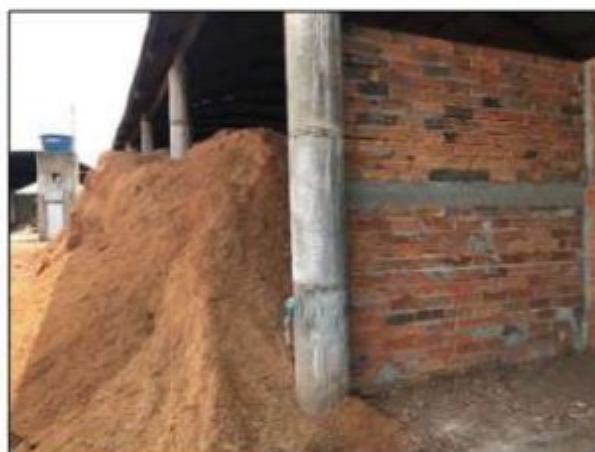
Na data da inspeção realizada pelo GEFM, foi verificado que havia armazenagem de grande quantidade de serragem na empresa, a qual servia como combustível para queima nos 08 (oito) fornos de produção de telhas e tijolos. A serragem ficava amontoada e encostada em dois muros construídos no formato de "L", sob um galpão, ao lado do local para guarda de ferro-velho e do local em que os tijolos eram acondicionados.

Imagens: Serragem armazenada no interior da fábrica.

De acordo com o item 11.3.3 da Norma Regulamentadora nº 11 (NR-11): “Material empilhado deverá ficar afastado das estruturas laterais do prédio a uma distância de pelo menos 0,50 m (cinquenta centímetros)”. Portanto, as diligências de inspeção permitiram verificar que o empregador descumpriu o item de lei supracitado.

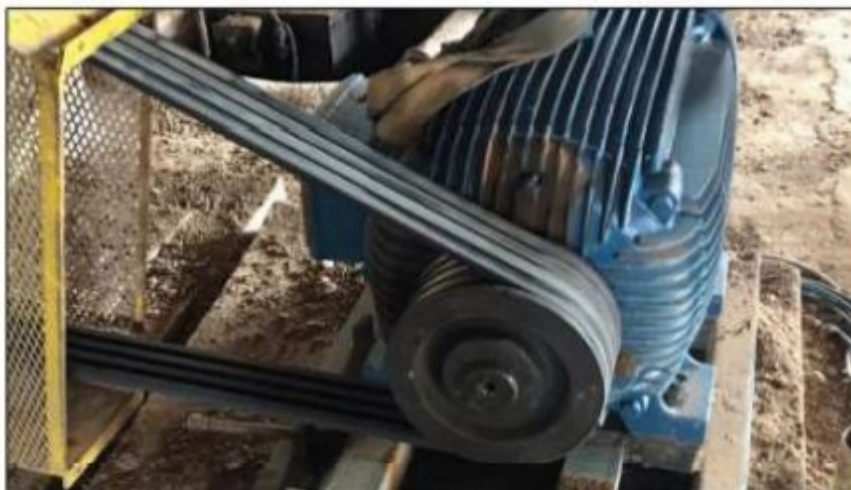
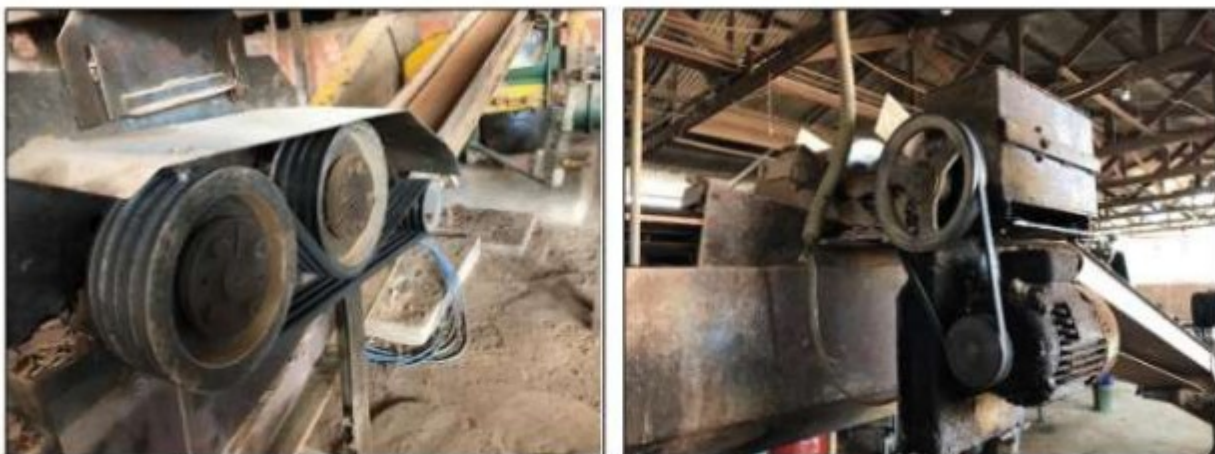
Nesse processo de produção, com basicamente dois setores, um de produção de telhas e outro de produção de tijolos, foi verificado que as máquinas estacionárias identificadas como: 1) Cilindro do misturador 1, sem identificação de marca e de modelo visíveis, situado no setor de produção de telhas; 2) Cilindro do misturador 2, sem identificação de marca e de modelo visíveis, situado no setor de produção de telhas; 3) Extrusora Monobloco (maromba) da marca Bertan, situada no setor de produção de telhas; 4) Cilindro do misturador, sem identificação de marca e de modelo visíveis, situado no setor de produção de tijolos; 5) Extrusora Monobloco (maromba) da marca Bertan, situada no setor de produção de tijolos; e 6) Cortador automático vertical para divisão de produtos cerâmicos, marca FELIMAQ Equipamentos Cerâmicos, modelo 300, nº 56, situado no setor de produção de tijolos, encontravam-se com as suas transmissões de força (correias e polias) e a suas partes móveis acessíveis ou expostas.

Imagens: Transmissões de força de máquinas expostas.

3.	22.208.258-5	312377-4	Deixar de instalar proteções fixas ou móveis com dispositivos de intertravamento em transmissões de força e seus componentes móveis quando acessíveis ou expostos.	Art. 157, inciso I, da CLT, c/c itens 12.5.9 e 12.5.9.1 da NR-12, com redação da Portaria 916/2019.

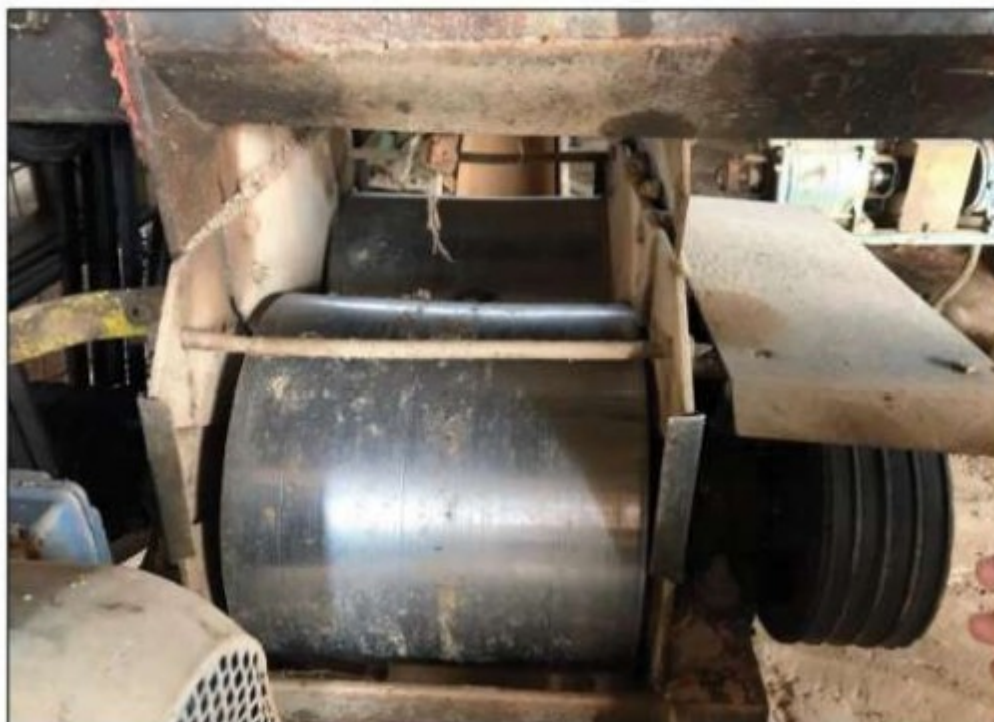
1) Cilindro do misturador 1, sem identificação de marca e de modelo visíveis, situado no setor de produção de telhas; 2) Cilindro do misturador 2, sem identificação de marca e de modelo visíveis, situado no setor de produção de telhas; e 3) Cilindro do misturador, sem identificação de marca e de modelo visíveis, situado no setor de produção de tijolos.

Imagem: Cilindro com zona perigosa não dotada de proteção.

4.	22.208.259-3	312358-8	Deixar de instalar sistemas de segurança em zonas de perigo de máquinas e/ou equipamentos.	Art. 157, inciso I, da CLT, c/c item 12.5.1 da NR-12, com redação da Portaria 916/2019.

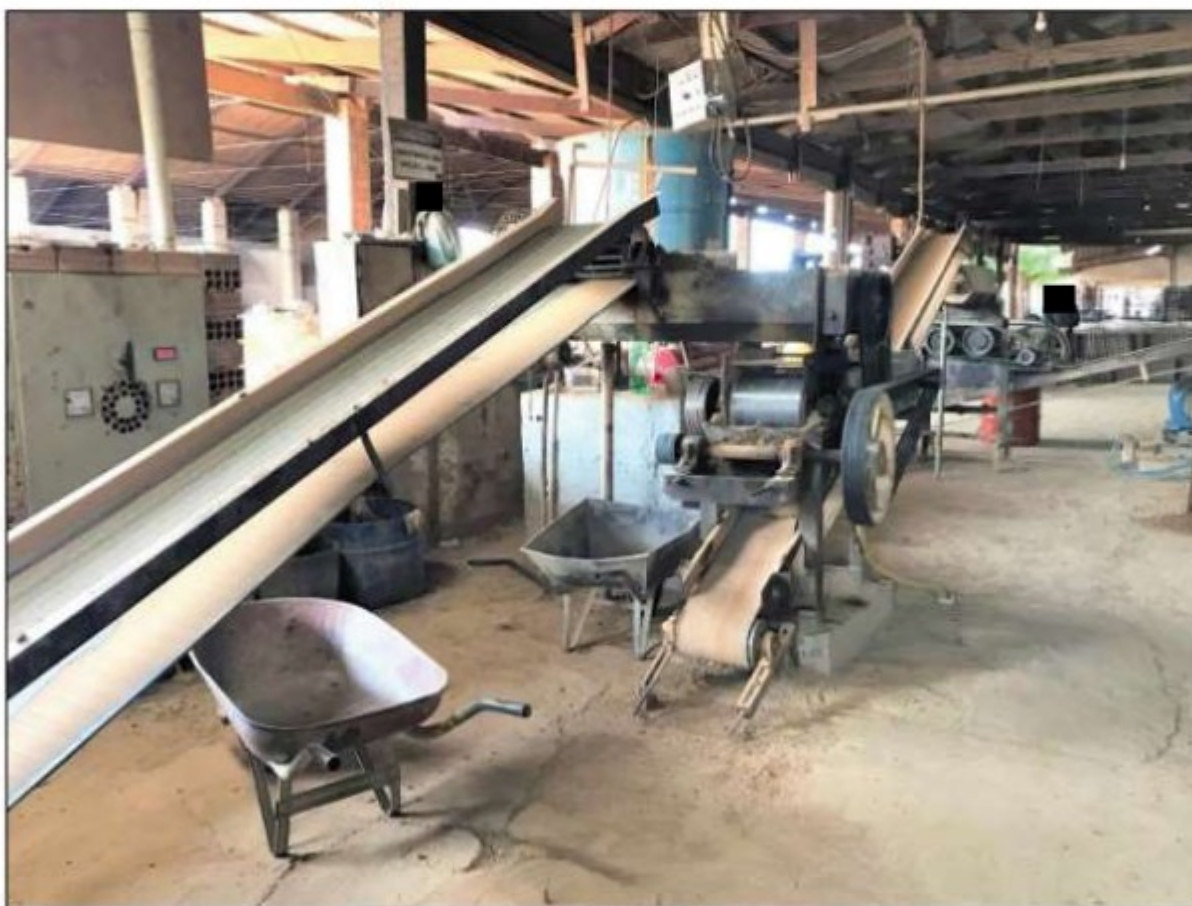
Havia na fábrica dois transportadores contínuos sem proteção dos pontos perigosos. Tais equipamentos encontravam-se com os rolos tracionadores da esteira expostos, proporcionando pontos de esmagamento, agarramento e/ou aprisionamento. Eram eles: 1) Correia transportadora alimentadora do misturador 1, sem identificação de marca e de modelo visíveis, situada no setor de produção de telhas; e 2) Correia transportadora alimentadora do misturador 2, sem identificação de marca e de modelo visíveis, situada no setor de produção de telhas.

Imagem: Transportadores contínuos sem proteção das zonas perigosas.

Considerando-se os graves e iminentes riscos mecânicos de esmagamento, agarramento, aprisionamento e de amputações traumáticas de membros dos trabalhadores, em atendimento à Portaria SEPRT n.º 1.068, de 23 de setembro de 2019, as máquinas citadas nos três itens acima foram interditadas, com a lavratura do correspondente Termo e Relatório Técnico de Interdição.

5.	22.208.260-7	312412-6	Deixar de proteger os movimentos perigosos dos transportadores contínuos de materiais, acessíveis durante a operação normal, especialmente nos pontos de esmagamento, agarramento e aprisionamento.	Art. 157, inciso I, da CLT, c/c item 12.8.1 da NR-12, com redação da Portaria 916/2019.

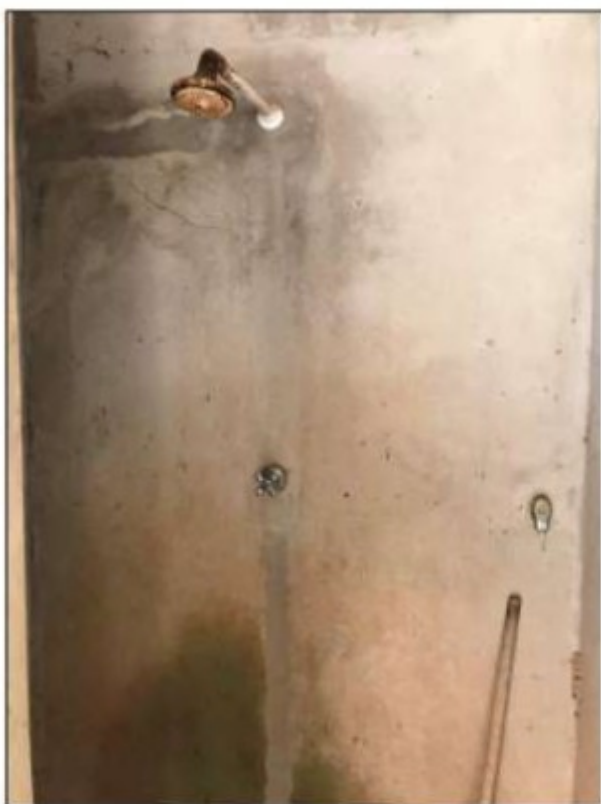
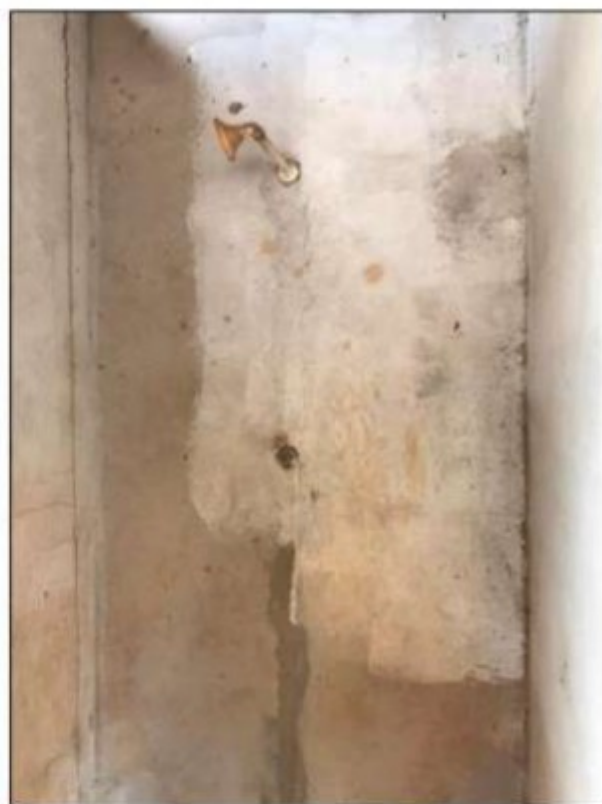
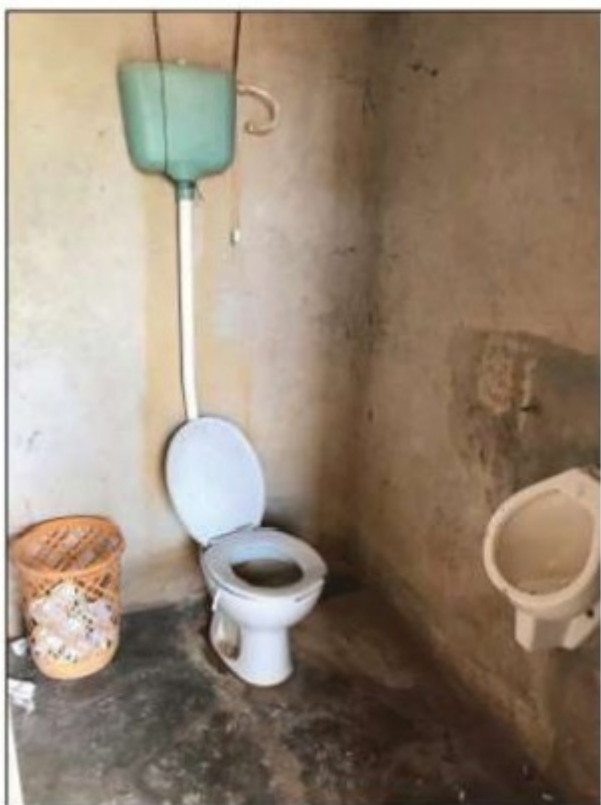
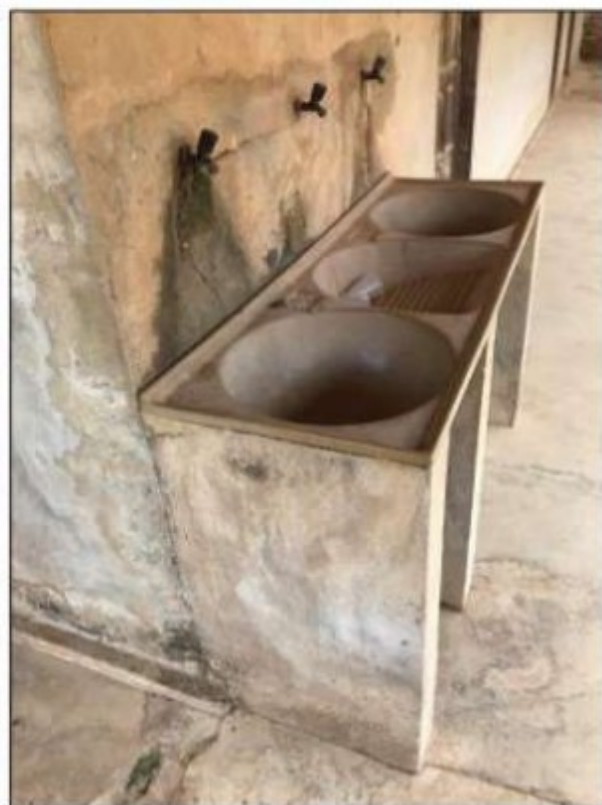
Na data da inspeção realizada pelo GEFM, foi verificado que trabalharam no turno matutino o total de 29 (vinte e nove) empregados, dos 38 (trinta e oito) ativos na empresa. Ocorre que havia somente uma instalação sanitária disponibilizada a referidos empregados, a qual ficava próxima ao barreiro (local em que se acomodava a argila para produção de tijolos), e próxima ao caixote em que a argila era depositada para produção de tijolos. Referida instalação sanitária era composta de 02 (dois) cômodos com 01 (um) chuveiro em cada cômodo, sendo que apenas 01 (um) dos chuveiros estava em funcionamento, e de apenas 01 (um) cômodo que comportava em seu interior, 01 (uma) bacia sanitária sifonada ao lado de 01 (um) mictório. O lavatório, composto de 02 (duas) torneiras em funcionamento nas 03 (três) pias instaladas, ficava disposto do lado de fora da instalação sanitária. Referido lavatório estava desprovido de material ou dispositivo para a limpeza, enxugo ou secagem das mãos.

Ressalte-se que foi verificada inscrição manuscrita "NÃO MIJAR AQUI" na parede próxima ao local de estufa para secagem de telhas, na área de produção de telhas, local afastado de onde a instalação sanitária da empresa havia sido construída, de maneira a revelar a insuficiência de instalações sanitárias disponíveis aos empregados.

Imagens: Instalações sanitárias que estavam disponíveis aos trabalhadores da cerâmica.

De acordo com o item 24.2.2 da Norma Regulamentadora nº 24: "Deve ser atendida a proporção mínima de uma instalação sanitária para cada grupo de 20 (vinte) trabalhadores ou fração, separadas por sexo.". Desta maneira, seria necessária a instalação de pelo menos outra instalação sanitária para uso dos empregados na empresa em tela.

Ademais, consoante o item 24.3.4 da Norma Regulamentadora nº 24: "O lavatório deve ser provido de material ou dispositivo para a limpeza, enxugo ou secagem das mãos, proibindo-se o uso de toalhas coletivas."

Por fim, o item 24.3.5, alínea "b" da Norma Regulamentadora nº 24, será exigido, para cada grupo de trabalhadores ou fração, 1 (um) chuveiro para cada 20 (vinte) trabalhadores, nas atividades laborais em que haja contato com substâncias que provoquem deposição de poeiras que impregnem a pele e as roupas do trabalhador, ou que exijam esforço físico ou submetidas a condições ambientais de calor intenso. No caso em tela, os empregados lidavam com argila para produção de tijolos e telhas, havendo deposição de poeiras em sua pele e vestimentas. Igualmente havia esforço físico para encher os fornos com tijolos e telhas ou para desenformá-los. Desta maneira, sendo 38 (trinta e oito) o total de empregados, seria necessária a instalação de pelo menos outro chuveiro em funcionamento para uso dos empregados na empresa em tela.
