RELATÓRIO DE FISCALIZAÇÃO

VILA CANGAIA, ZONA RURAL DO MUNICIPIO DE CUMARU DO NORTE/PA

GARIMPO DO SALOMÃO

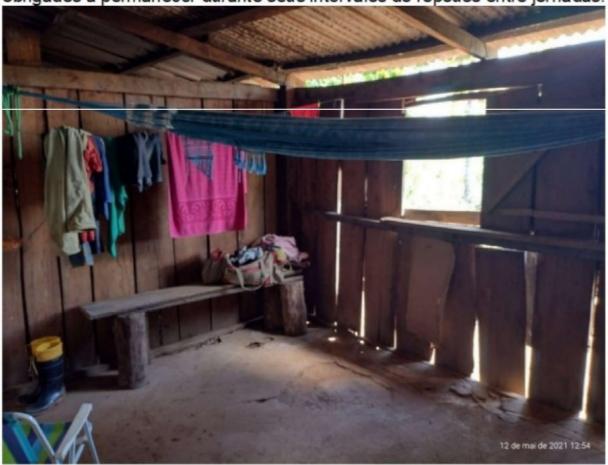
As paredes e portas da casa não ofereciam condições mínimas de proteção contra o acesso de animais peçonhentos ou as intempéries, pois sua estrutura impossibilitava a vedação necessária a tais fins.

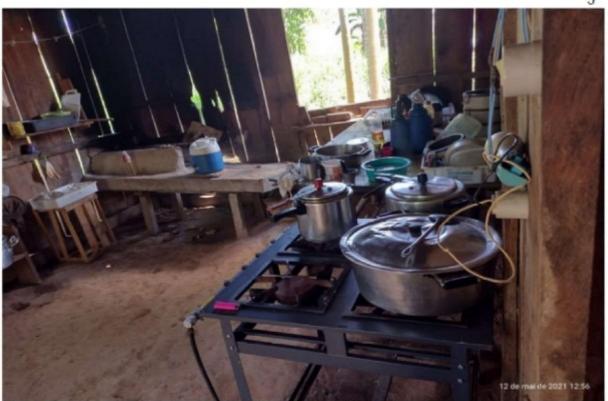
As paredes e portas da casa não ofereciam condições mínimas de proteção contra o acesso de animais peçonhentos ou as intempéries, pois sua estrutura impossibilitava a vedação necessária a tais fins.

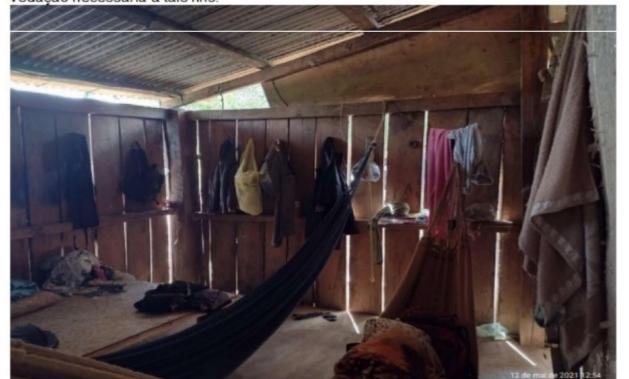
As paredes e portas da casa não ofereciam condições mínimas de proteção contra o acesso de animais peçonhentos ou as intempéries, pois sua estrutura impossibilitava a vedação necessária a tais fins.

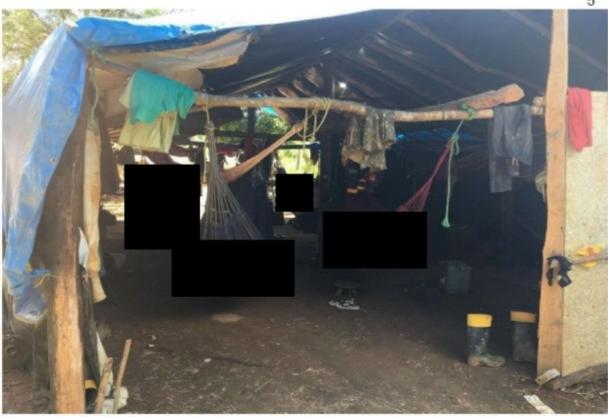
Barraco coberto de lona plástica e sustentado por caibros de madeira bruta, sem parede de proteção e piso de terra, revela a negligência do empregador para com a segurança, higiene e conforto dos empregado.

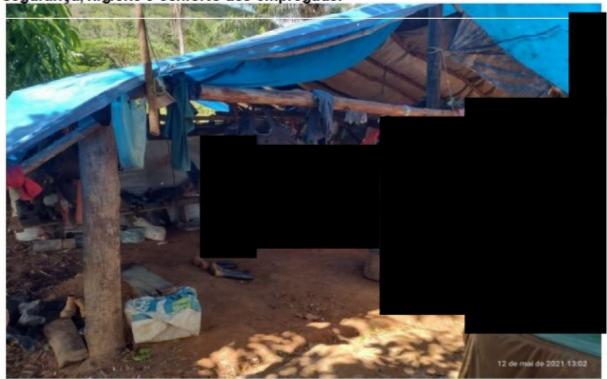
Barraco coberto de lona plástica e sustentado por caibros de madeira bruta, sem parede de proteção e piso de terra, revela a negligência do empregador para com a segurança, higiene e conforto dos empregado.

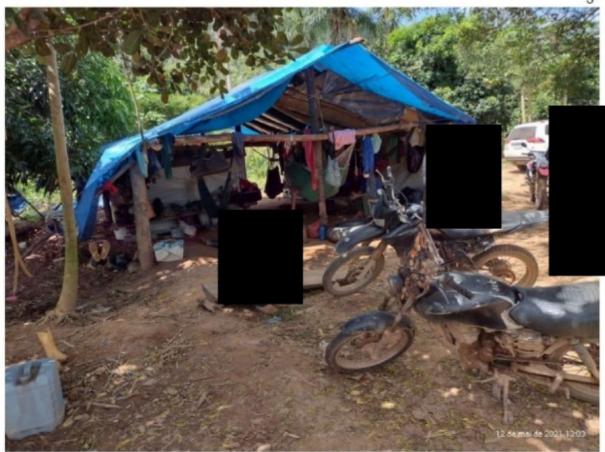
Barraco coberto de lona plástica e sustentado por caibros de madeira bruta, sem parede de proteção e piso de terra, revela a negligência do empregador para com a segurança, higiene e conforto dos empregado.

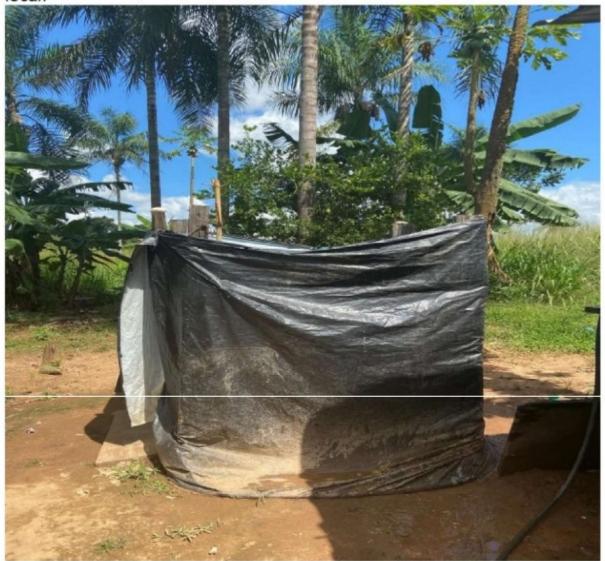
Estrutura de instalações sanitárias oferecida pelo empregador, constituída por lona plástica, sem cobertura e porta, destinada aos procedimentos de higienização corporal de todos que estivessem alojados no ambiente. As necessidades fisiológicas eram realizadas no mato.

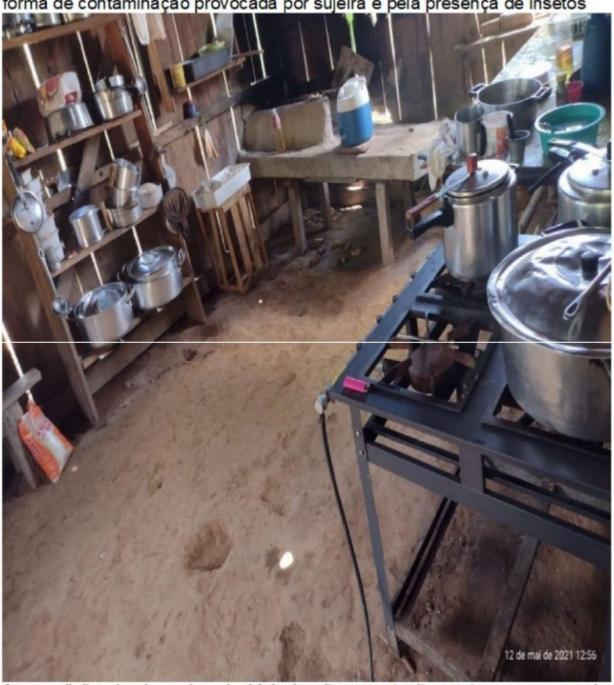
As condições inadequadas de higienização e proteção contra o excesso de umidade foram mais evidenciadas no local de preparo dos alimentos, onde as paredes de madeira apresentam irregularidades que incapacitam a proteção contra o acesso de águas da chuva, encharcando seu piso de terra.

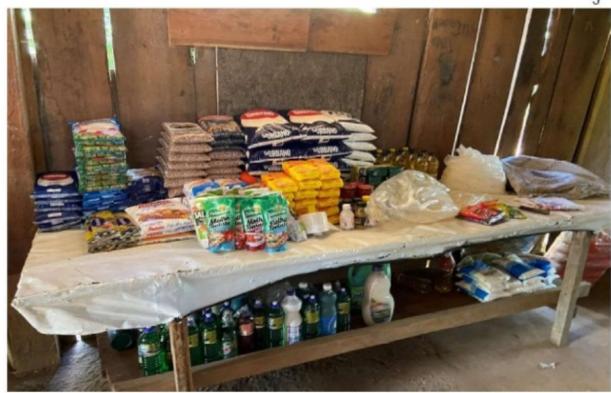
Sem local adequado para a guarda de objetos pessoais, mantimentos e utensílios domésticos, os empreados são obrigados a expô-los em jiraus, cordas, pregos, banquetas de madeira ou mesmo no chão.

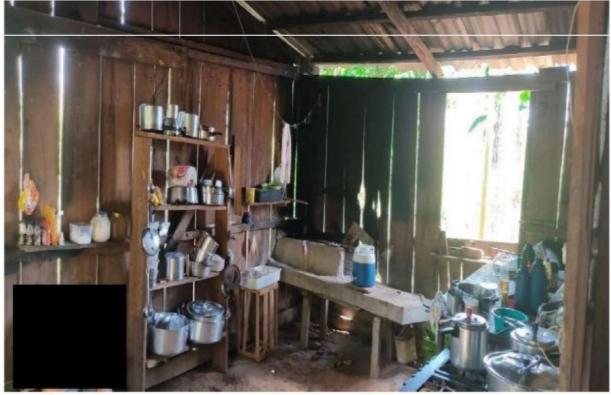
Sem local adequado para a guarda de objetos pessoais, mantimentos e utensílios domésticos, os empreados são obrigados a expô-los em jiraus, cordas, pregos, banquetas de madeira ou mesmo no chão.
