### <u>Relatório de fiscalização</u>

### USINA SERRA GRANDE S/A

LOCAL: SÃO JOSÉ DA LAJE/AL

ATIVIDADES: FABRICAÇÃO DE AÇÚCAR EM BRUTO (CNAE: 1071-6/00)

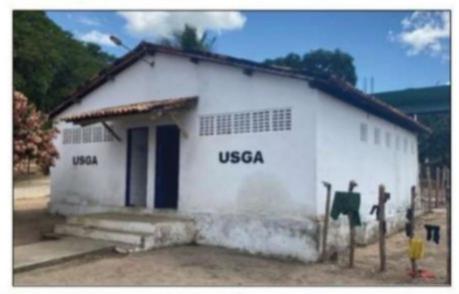
Nas instalações sanitárias acima descritas não havia bacia sanitária sifonada, dotada de assento com tampo, mas somente bacias turcas, conforme dito, contrariando o disposto no item 31.17.3.1, alínea "b", da NR-31.

Imagens: Superior, vista externa das instalações sanitárias; inferiores, bacias turcas que haviam no local.

3.	22.274.868-1	231016-3	Manter instalação sanitária fixa em desacordo com estrutura e/ou proporção estabelecida nos subitens 31.17.3.1 e 31.17.3.2 da NR 31.	Artigo 13 da Lei 5.889/1973 c/c itens 31.17.3.1, alínea "b", da NR-31.

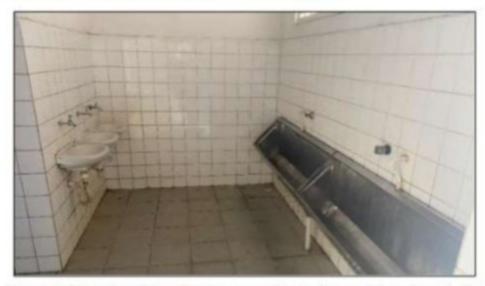
Além disso, não foram encontrados sabão ou sabonete nem papel toalha para secagem das mãos, situação que contraria o disposto no item 31.17.3.3, alínea "d", da NR-31. As entrevistas com os trabalhadores ainda revelaram que o empregador não forneceu sabão ou sabonete e nem papel toalha aos empregados, de modo que os itens de higiene utilizados por eles eram adquiridos com recursos próprios.

Imagem: As instalações sanitárias não estavam guamecidas de sabão ou sabonete e de papel toalha.

2.	22.274.867-2	231017-1	Manter instalação sanitária fixa em desacordo com as características estabelecidas no item 31.17.3.3 da NR-31.	Artigo 13 da Lei 5.889/1973 c/c itens 31.17.3.3, alínea "d", da NR-31.

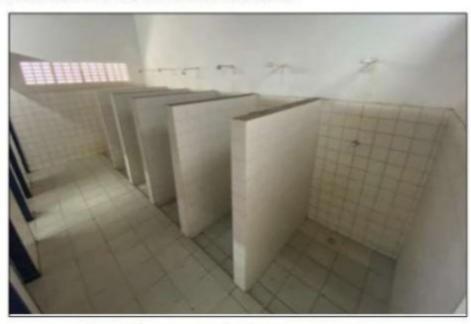
Por fim, os compartimentos individuais dos chuveiros não possuíam portas, acarretando o devassamento da privacidade dos trabalhadores, bem como não dispunham de suportes para sabonete e para toalha. Tais situações contrariam o disposto nos itens 31.17.3.4, alínea "c", e 31.17.3.4.1 da NR-31.

Imagem: Os compartimentos dos chuveiros não possuíam portas.

4.	22.274.869-9	231074-0	Manter compartimentos destinados às bacias sanitárias e/ou aos chuveiros em desacordo com as características estabelecidas nos subitens 31.17.3.4 e 31.17.3.4.1 da NR 31.	Artigo 13 da Lei 5.889/1973 c/c itens 31.17.3.4, alínea "b", e 31.17.3.4.1 da NR-31.

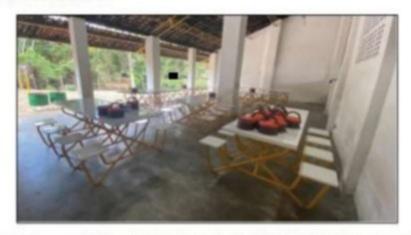
O local para refeições que fazia parte das áreas de vivência disponibilizadas aos empregados que trabalhavam no corte de cana era composto de um espaço com 07 mesas compridas de 08 lugares cada uma. Não foi identificado no local nenhum lavatório para que os trabalhadores efetuassem a higienização das mãos antes das refeições, fato que contraria o item "c" do item 31.17.4.1 da NR-31.

Além disso, não existia no local bebedouro ou filtro no qual os trabalhadores pudessem obter água potável para beber, fato que vai de encontro ao disposto na alínea "e" do item 31.17.4.1 da NR-31.

Imagem: Local onde os empregados realizavam as refeições. Não havia água para higienização, nem para beber.

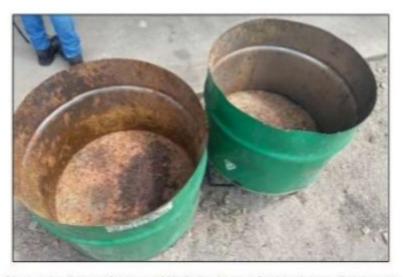
Por fim, embora existissem no ambiente dois recipientes de metal pintados na cor verde (feitos com um tambor cortado ao meio), que serviam para a coleta do lixo, tais lixeiras não continham tampa, situação que vai de encontro ao item "f" do item 31.17.4.1 da NR-31.

Imagem: Lixeiras que ficavam ao lado do local para refeições não possuíam tampas.

Nº do Al	Ementa	Descrição	Capitulação
5.	22.274.870-2	231019-8	Manter os locais fixos para refeição em desacordo com o requisitos previstos no item 31.17.4.1 da NR 31.	Artigo 13 da Lei 5.889/1973 c/c item 31.17.4.1, alíneas "c", "e" e "f" da NR-31.

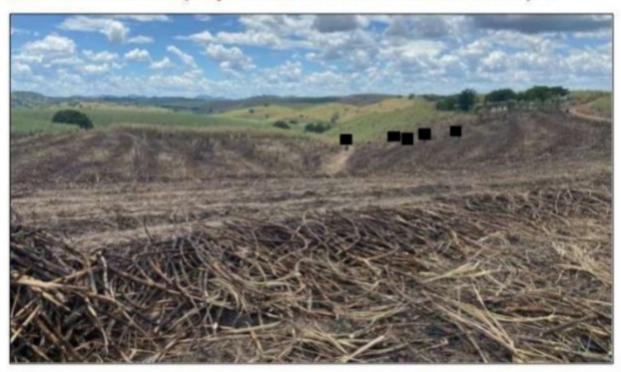
Outrossim, as inspeções realizadas pela equipe fiscal permitiram verificar a veracidade das informações prestadas pelos empregados quanto à inexistência de instalação sanitária, haja vista que nas frentes de trabalho não existia sequer fossa seca, também permitida pela legislação, de modo que os trabalhadores eram obrigados a utilizar o mato das imediações para satisfazerem suas necessidades de excreção.

Imagem: Uma das frentes de trabalho em que os cortadores de cana foram encontrados. Não havia instalações sanitárias.

6.	22.274.871-1	231020-1	Deixar de disponibilizar, nas frentes de trabalho, instalações sanitárias, fixas ou móveis, compostas de vasos sanitários e lavatórios, na proporção de um conjunto para cada grupo de 40 trabalhadores ou fração.	Artigo 13 da Lei 5.889/1973 c/c item 31.17.5.1 da NR-31.

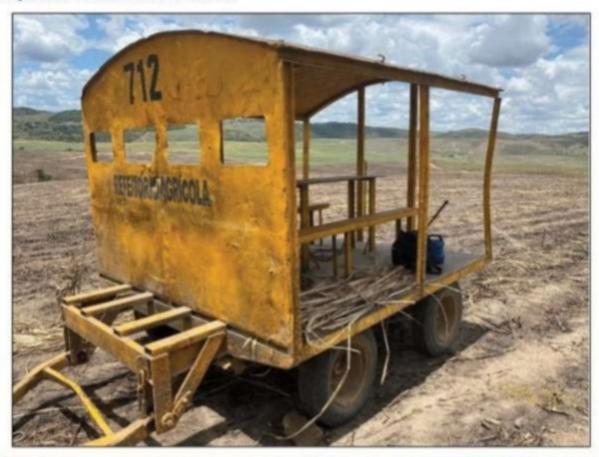
Quanto aos locais para refeições, foi constatado que apenas em uma frente de trabalho havia uma estrutura metálica móvel de cor amarela e com a inscrição "712 Refeitório Agrícola". Tal estrutura possuía uma mesa retangular e dois bancos dispostos nas laterais maiores, com capacidade máxima para atender 10 trabalhadores por vez. Tal dispositivo estava distante das frentes de trabalho, o que também fazia com que não fosse utilizado pelos trabalhadores. Eles informaram que faziam suas refeições no meio do

canavial ou à sombra de alguma árvore que eventualmente existisse nas proximidades, inclusive porque o refeitório era construído de material que aquecia muito quando exposto ao sol (metal), fazendo com que os empregados não suportassem utilizá-lo. Além do mais, tal estrutura não dispunha de água potável, recipiente para lixo e nem local ou recipiente para guarda e conservação das refeições, não atendendo, portanto, os requisitos estabelecidos na Norma.

Imagens: O refeitório agrícola móvel não possuía capacidade para atender a todos os trabalhadores e não obedecia ao parâmetros da NR-31.

7.	22.274.872-9	231077-5	Deixar de garantir, nas frentes de trabalho, locais para refeição e descanso que ofereçam proteção a todos os trabalhadores contra intempéries e que atendam aos requisitos estabelecidos no subitem 31.17.4.1 da NR 31.	Artigo 13 da Lei 5.889/1973 c/c item 31.17.5.4 da NR-31.

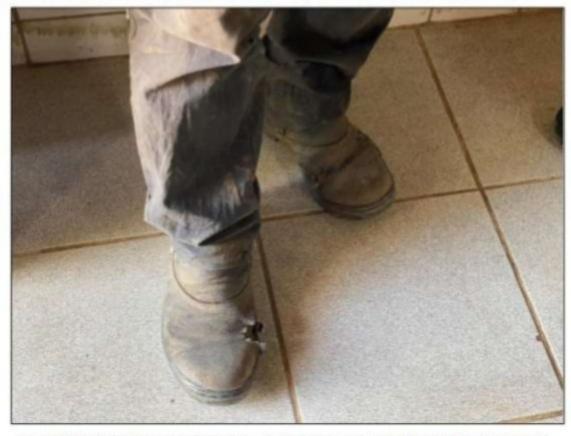
Durante a inspeção na cozinha do estabelecimento, o GEFM entrevistou o empregado zelador, que estava utilizando uma bota de segurança em péssimas condições de conservação, contendo furos, razão pela qual não oferecia a segurança adequada ao trabalhador. Quando indagado sobre as condições do EPI, ele informou que o empregador não efetuou a substituição do equipamento.

Imagem: Botinas do trabalhador estavam em péssimo estado de conservação e não haviam sido substituídas pelo empregador.

9.	22.274.874-5	131867-5	Deixar de manter os equipamentos de proteção individual conservados e/ou em condições de funcionamento.	Artigo 13 da Lei 5.889/1973 c/c item 31.6.3 da NR-31.

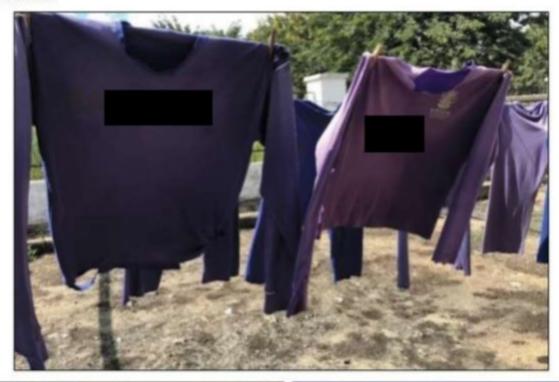
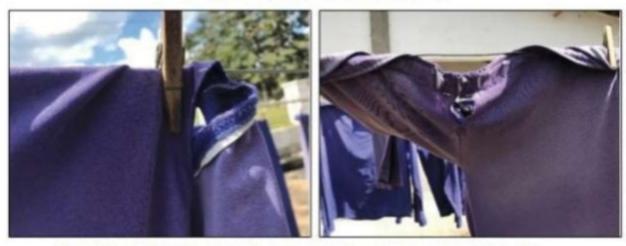
As vestimentas de trabalho na cor azul escuro, como calças e camisetas de manga longa, fornecidos aos empregados envolvidos em trabalhos com agrotóxicos e/ou aditivos e/ou adjuvantes e/ou produtos afins na propriedade rural, que foram localizadas dispostas nos varais da lavanderia localizada nas coordenadas geográficas 08°58'33.1"S 36°03'52.4"W, estavam com rasgos e por isso não apresentavam condições de uso. Uma camiseta de manga longa de cor azul escuro com manuscrito "estava com rasgo no contorno da cava do lado esquerdo, na junção da manga com o tronco, e com rasgos na barra, tanto na frente quanto nas costas. Também foram identificadas calças de cor azul escuro com rasgos no gancho frontal e até mesmo com rasgo do gancho frontal ao traseiro.

Imagens: Roupas que eram fornecidas aos aplicadores de agrotóxicos estavam em péssimo estado de conservação.

10.	22.278.784-8	131877-2	Fornecer vestimentas de trabalho sem condições de uso.	Artigo 13 da Lei 5.889/1973 c/c item 31.7.6, alíneas "a" e "b", da NR-31.

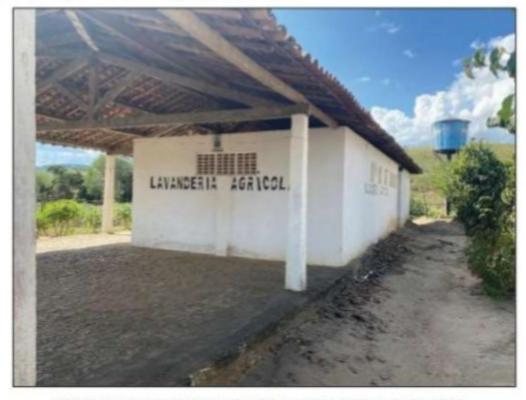
Havia outra lavandería no estabelecimento rural, situada nas coordenadas geográficas 08°58'10.6"S 35°59'35.6"W, que foi apresentada à equipe de fiscalização pelo empregado técnico de segurança, como local para banho para todos os trabalhadores envolvidos em trabalhos com defensivos agrícolas, após finalizadas todas as atividades envolvendo o preparo ou aplicação de agrotóxicos e/ou aditivos e/ou adjuvantes e/ou produtos afins.

lmagem: Edificação que servia de lavanderia e de local para banho dos aplicadores de agrotóxicos.

A edificação era constituída na parte interna de 03 (três) lavatórios, 01 (um) mictório, 03 (três) bacias turcas enfileiradas em compartimentos individuais com divisórias e portas independentes, 07 (sete) chuveiros em compartimentos individuais com divisórias, porém, sem portas, além de quatro nichos abertos de prateleiras de alvenaria recobertos de azulejos. Não foi encontrado qualquer sabão para banho, nem toalhas, nem armários individuais para a guarda da roupa de uso pessoal no local. A edificação não estava dotada de água desde o dia anterior, mesmo havendo aplicação de agrotóxicos na propriedade por cerca de 80 (oitenta) empregados nesse período. Assim, os obreiros envolvidos em trabalhos com agrotóxicos não puderam ter garantido banho após finalizadas as atividades de aplicação de agrotóxicos.

11.	22.274.875-3	231056-2	Deixar de disponibilizar local para banho com água, sabão, toalhas e armários individuais para a guarda da roupa de uso pessoal.	Artigo 13 da Lei 5.889/1973 c/c itens 31.7.6, alínea "e", e 31.7.6.1 da NR-31.

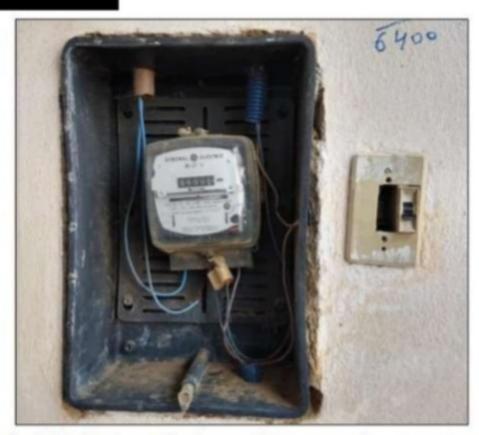
A inspeção realizada na lavanderia agrícola descrita no item anterior permitiu verificar que a caixa de entrada de energia oriunda da concessionária não possuía tampa

(porta de acesso), deixando à mostra e acessível a qualquer pessoa a fiação elétrica ali existente, que estava solta e desencapada (continha partes vivas expostas), condição incapaz de prevenir perigos de choque elétrico e outros tipos de acidentes. A referida caixa de luz ficava no corredor de passagem entre dois cômodos da edificação, local de circulação dos trabalhadores que utilizavam os chuveiros para fazer o asseio no final do expediente de trabalho, além da empregada que fazia a lavagem das roupas, Sra.

Imagem: O quadro de distribuição de energia da lavanderia não continha tampa e apresentava filos expostos e até desencapados.

12.	22.274.876-1	131889-6	Manter quadros ou painéis de distribuição de energia elétrica em desacordo com os requisitos mínimos de segurança previstos no item 31.10.2.1 da NR 31.	Artigo 13 da Lei 5.889/1973 c/c item 31.10.2.1, alíneas "a", "d" e "g" da NR-31.
