RELATÓRIO DE FISCALIZAÇÃO (Trabalho em condição análoga à de escravo)

LOCAL: Avenida Sete de Setembro, S/N, bairro José e Maria, Petrolina - PE

ATIVIDADE: Construção Civil

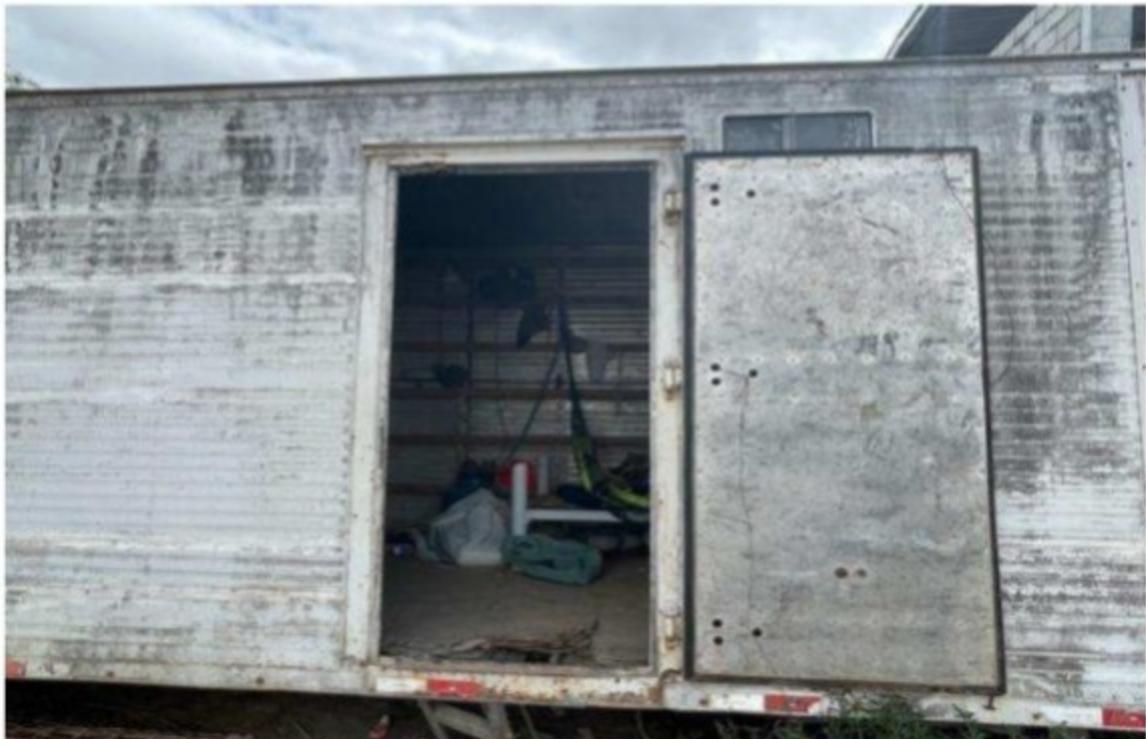
Além da própria construção em andamento (galpão) identificou-se um contêiner, que servia para guarda de material, e onde os trabalhadores estavam precariamente alojados (fotos abaixo). Dentro do contêiner havia uma cama de solteiro sem colchão, somente com papelões e lençóis, e duas redes onde os trabalhadores passavam a noite. As mochilas com objetos pessoais dos

Dito isto, observou-se ainda que não havia armários para a guarda dos pertences, também não havia no contêiner condições de ventilação adequada e os trabalhadores disputavam espaço com os materiais de construção armazenados no contêiner.

Visão de entrada do contêiner onde os trabalhadores estavam alojados.

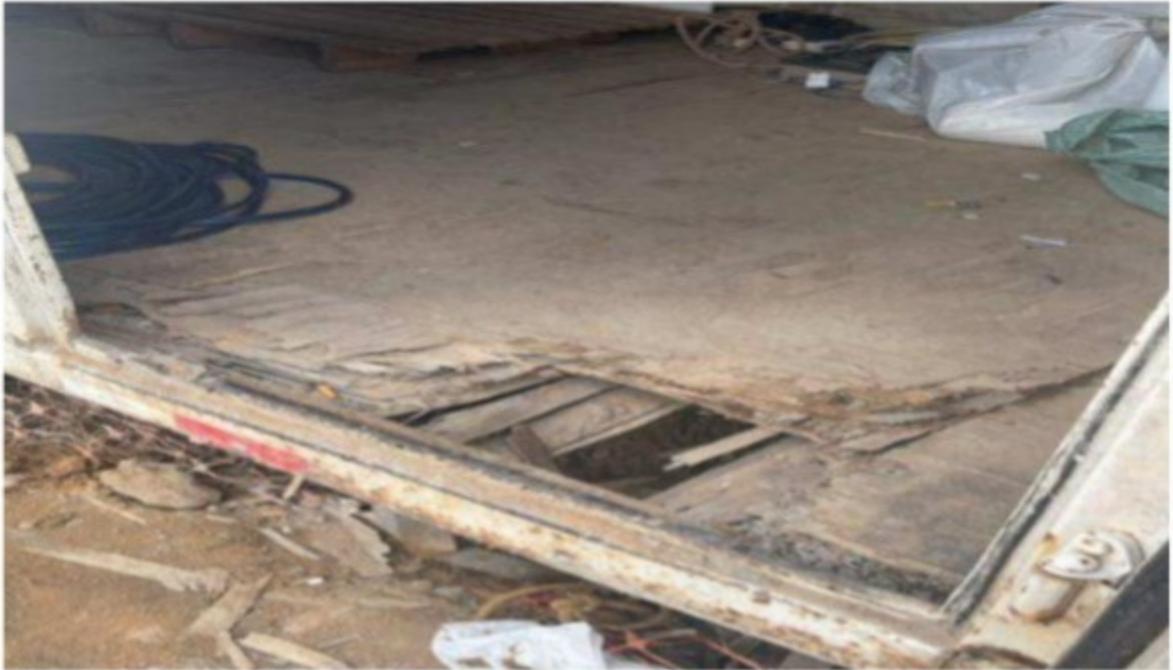
Visão de entrada do contêiner onde os trabalhadores estavam alojados.

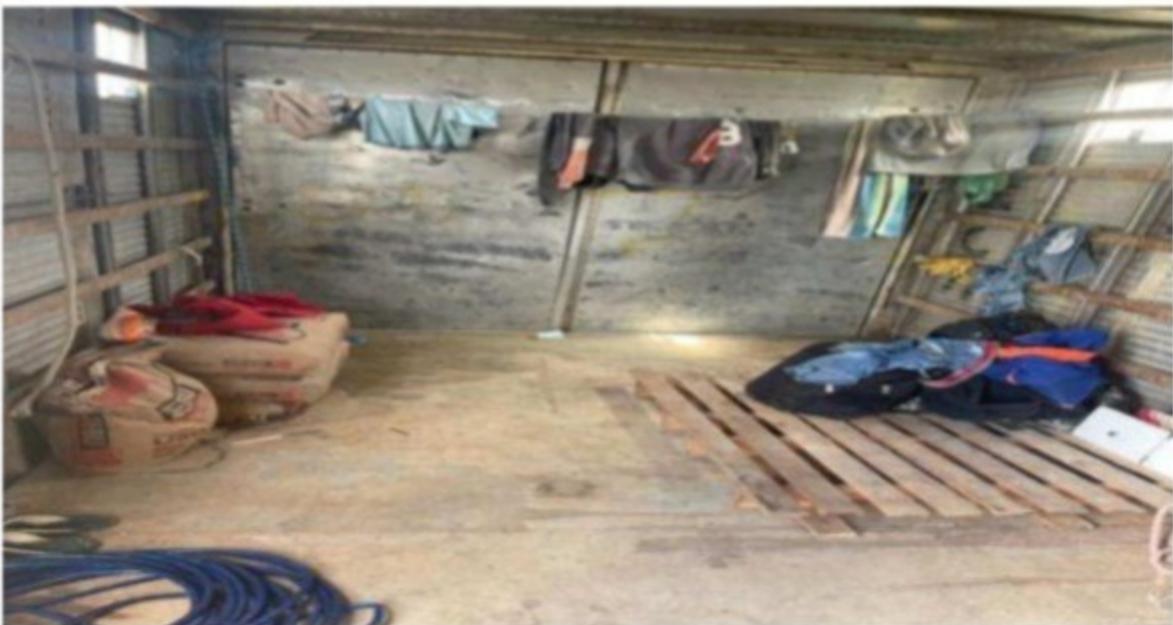
obreiros ficavam no chão dentro do contêiner, pois não havia armário para guarda dos objetos pessoais.

Falta de Vestiário ou Armários Individuais

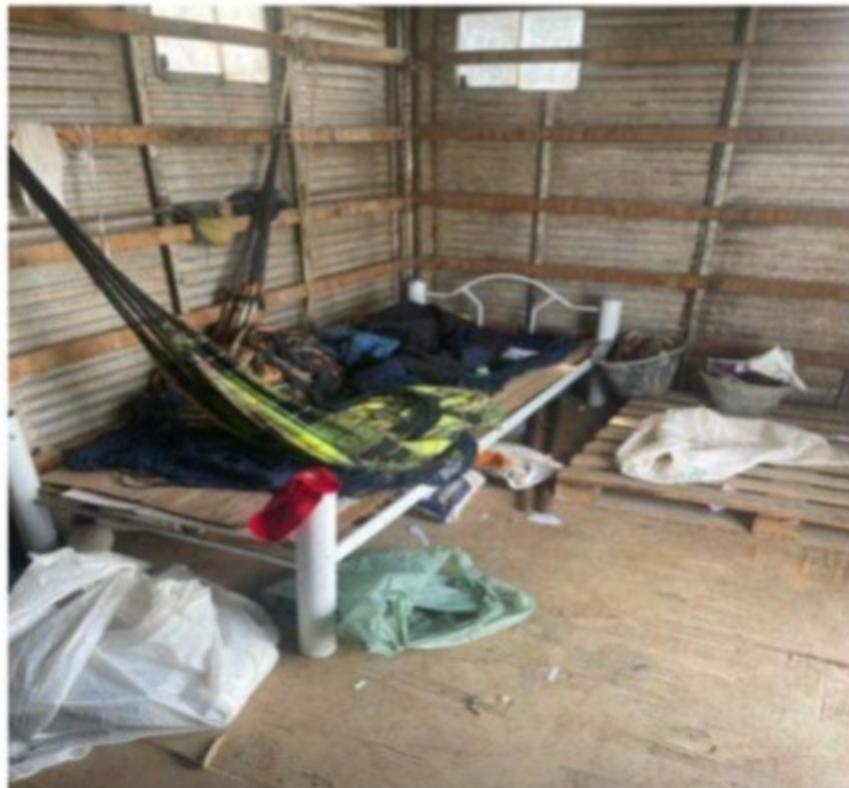
No contêiner, que servia de alojamento, não foi fornecido nenhuma cama, colchões ou roupas de cama para os trabalhadores. Dentro do contêiner havia uma cama de solteiro sem colchão (que foram os próprios trabalhadores que conseguiram) somente com papelões e lençóis, e duas redes onde os trabalhadores passavam a noite. Assim, embora o empregador tenha permitido que os trabalhadores ficassem alojados no contêiner existente, não providenciou condições dignas de alojamento, uma vez que não havia fornecimento de colchão, cama ou similar.

Local onde os trabalhadores dormiam

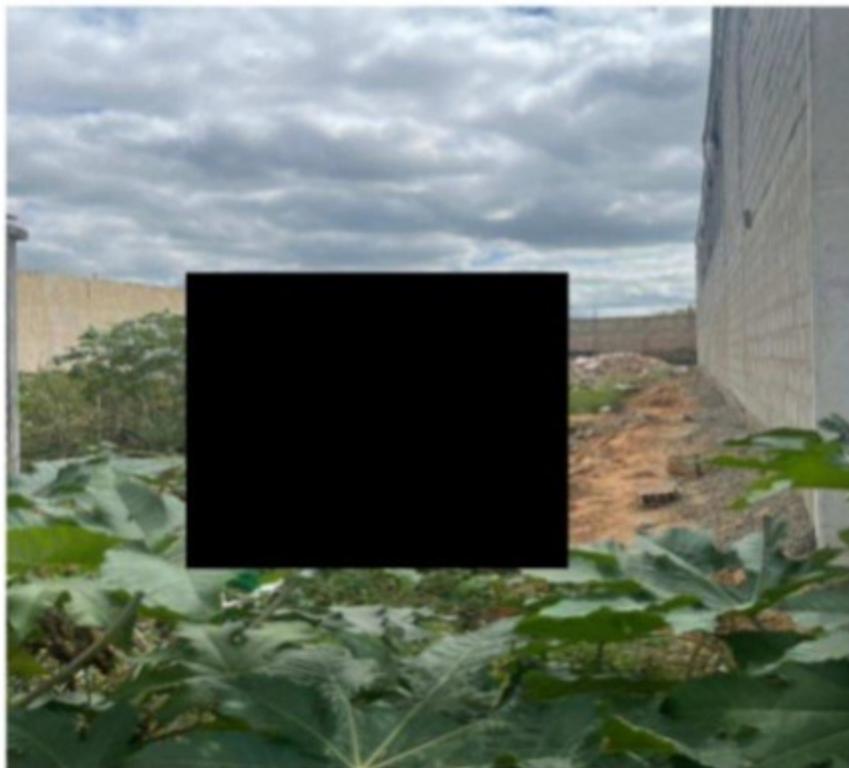
No canteiro de obras não foi disponibilizado qualquer tipo de instalação sanitária, o que obrigava os trabalhadores a realizar as suas necessidades fisiológicas no terreno baldio ao lado que tinha um grande matagal. Assim, no momento da inspeção física foi possível a equipe de fiscalização flagrar obreiros realizando suas necessidades fisiológicas em local inadequado, consoante se observa pelas fotos abaixo.

Falta de Instalações Sanitárias para os trabalhadores

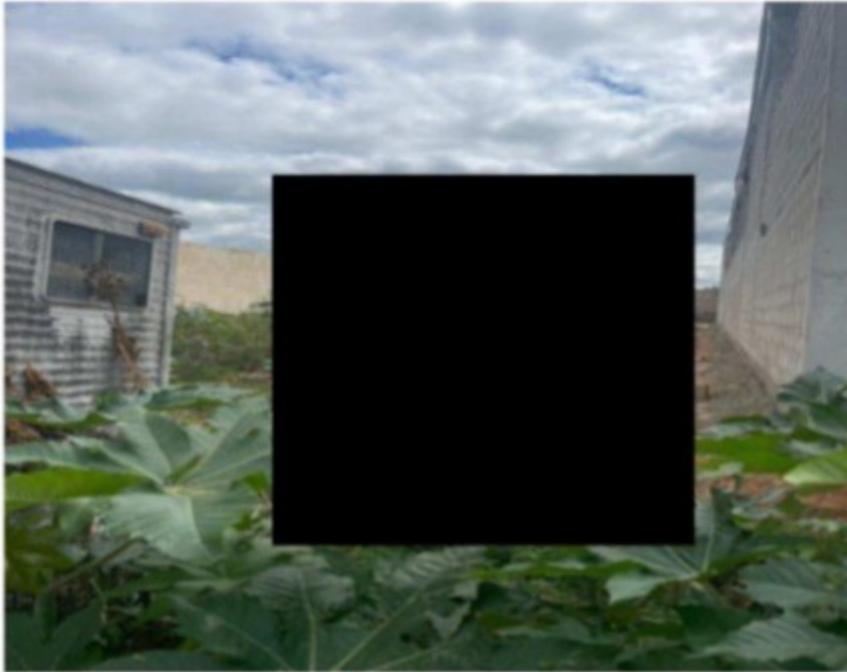
Falta de Instalações Sanitárias para os trabalhadores

Nesse sentido, o mestre de obras, Sr. [REDACTED] informou no seu depoimento "que não há banheiro no canteiro e os trabalhadores urinam no pé da parede". No mesmo sentido informou o empregado [REDACTED] (empregado que estava alojado há mais tempo no contêiner): "Que no canteiro de obras não tem banheiro, e que por isso usam o terreno ao lado. Que urinam durante o dia no próprio galpão e a noite numa garrafa dentro do contêiner. Que defecam por trás do contêiner, no terreno baldio".

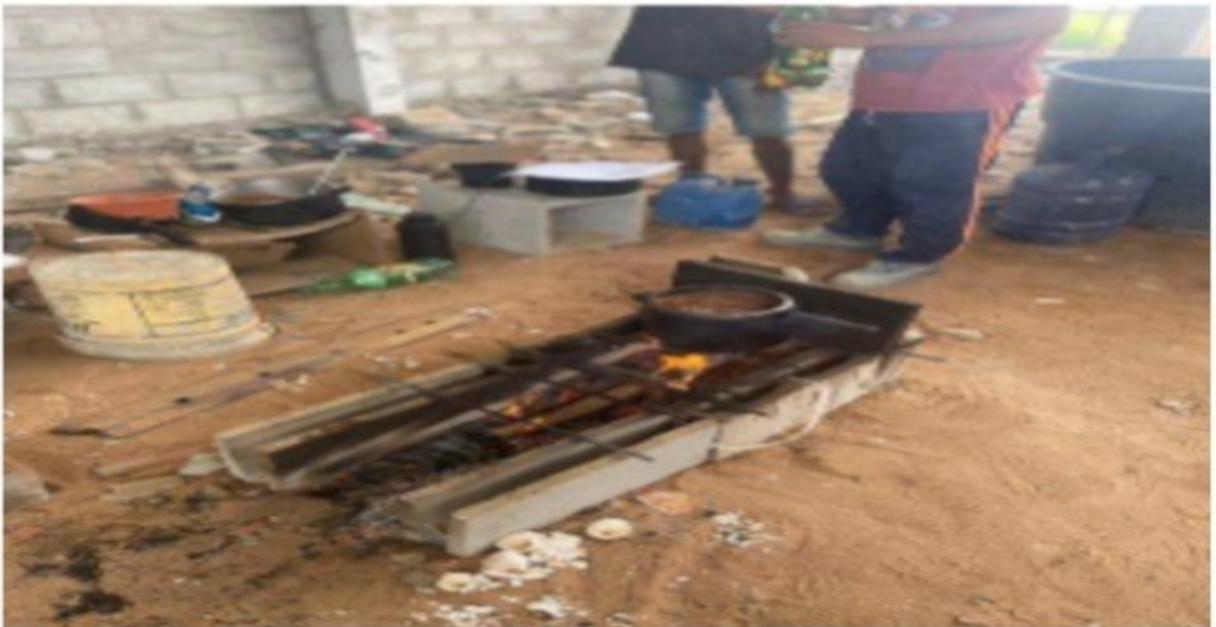
Em relação à tomada das refeições, não foi fornecida área de vivência para preparação e tomada das refeições. No chão mesmo do canteiro os trabalhadores improvisaram um fogão a lenha onde cozinhavam os alimentos e preparavam as refeições (café, almoço e janta). Depois da alimentação pronta, ali mesmo

Fogão a lenha, no chão do canteiro, onde eram preparadas as refeições.

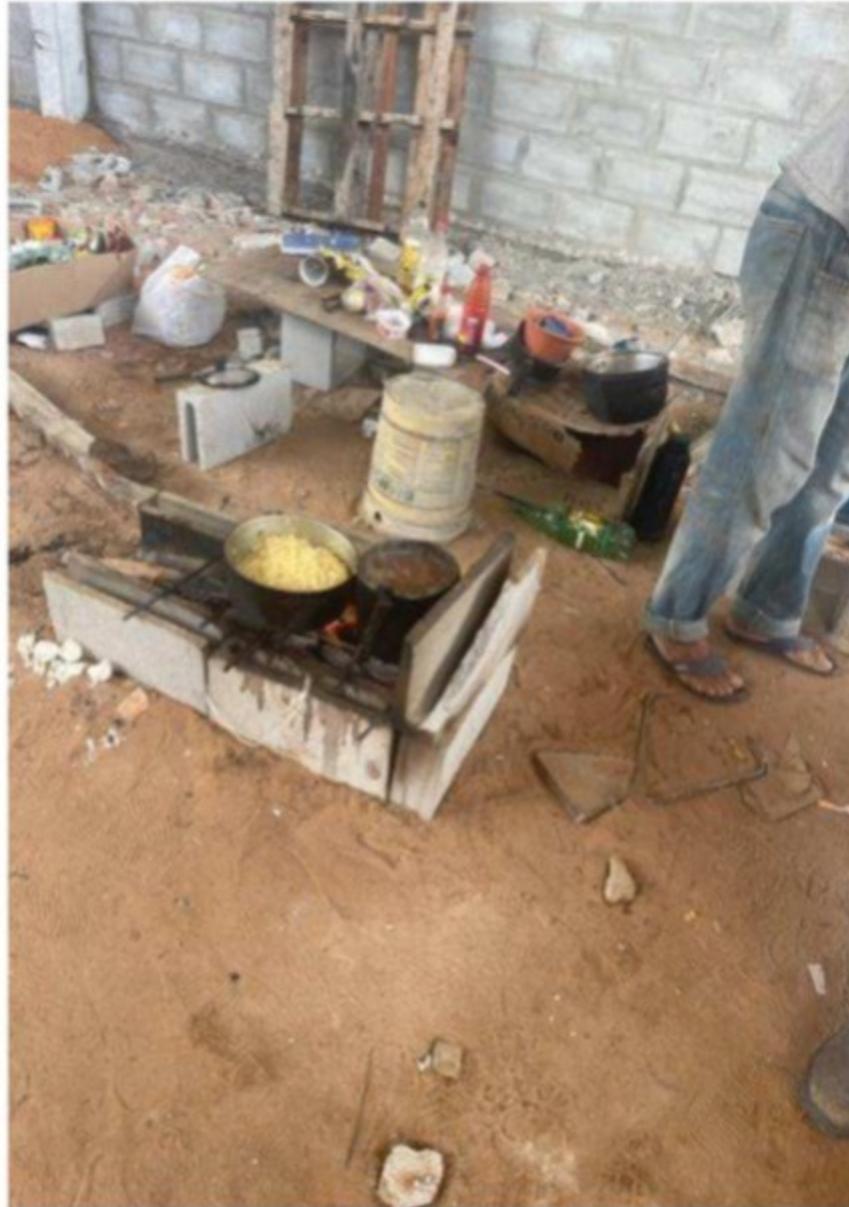
Fogão a lenha, no chão do canteiro, onde eram preparadas as refeições.

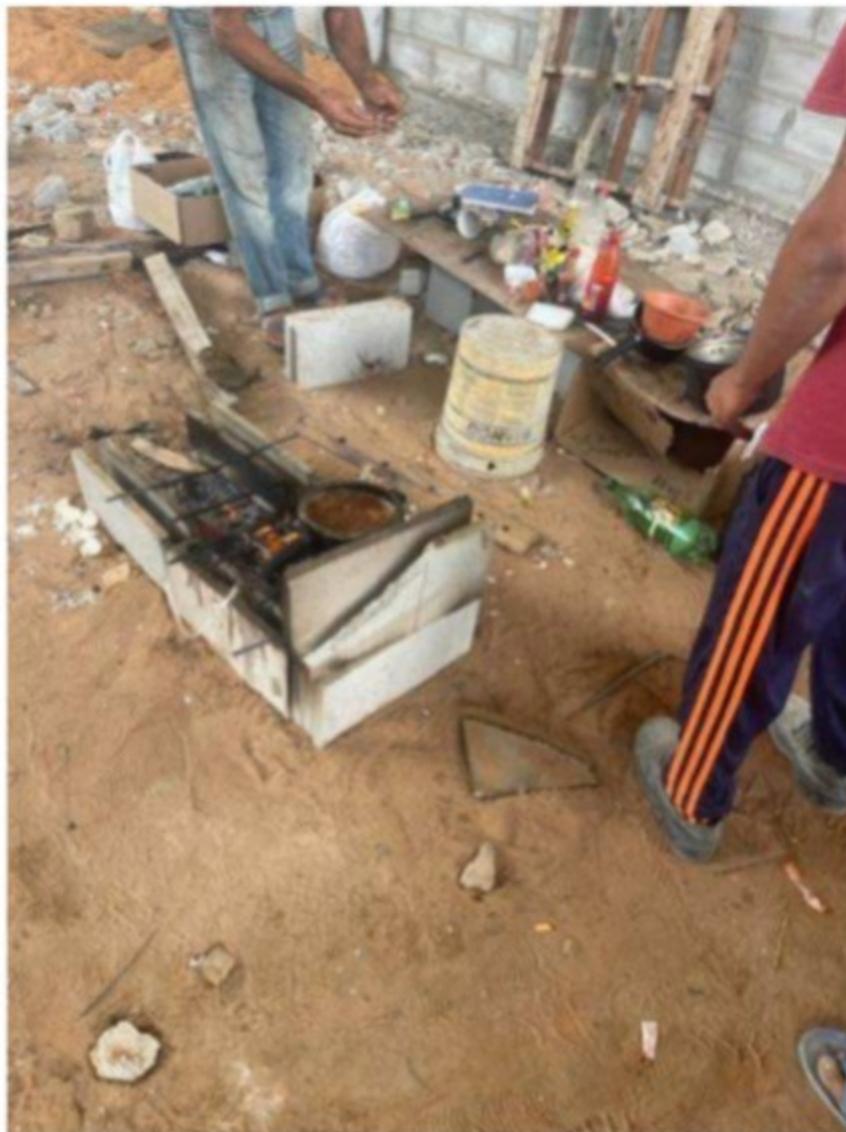
Local onde eram preparadas as refeições.

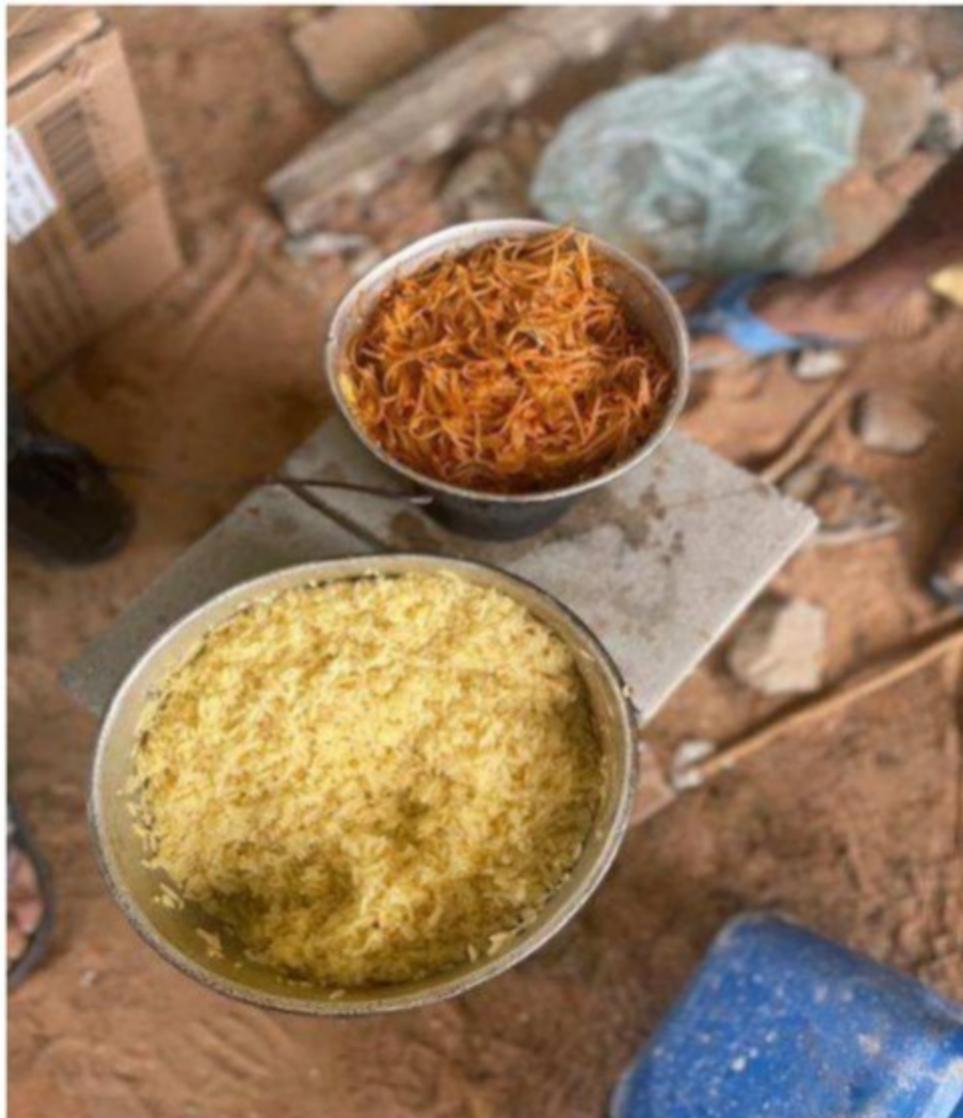
de caixas de papelão e blocos de cimento ao chão (ver fotos abaixo). Assim, foi constatado que os trabalhadores consumiam alimentos estragados, ante a falta de meio de conservação.

Alimentação armazenada de forma precária, sem meio de conservação.

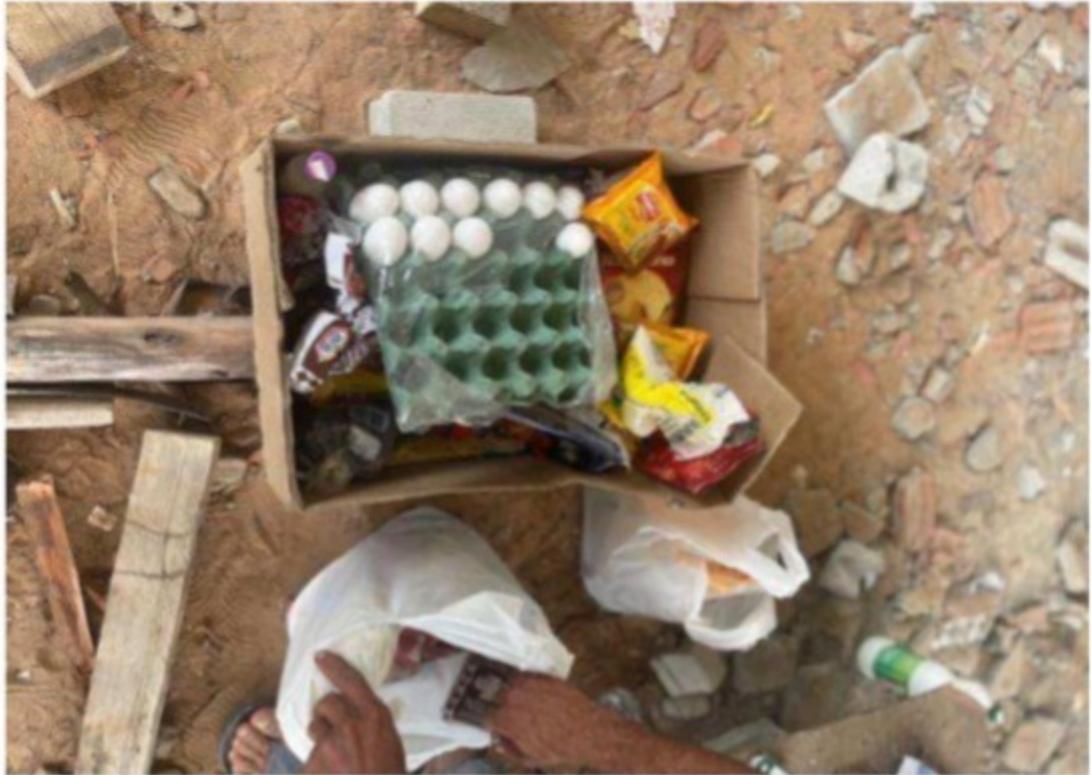
Ausência de local adequado para armazenagem ou conservação de alimentos e de refeições

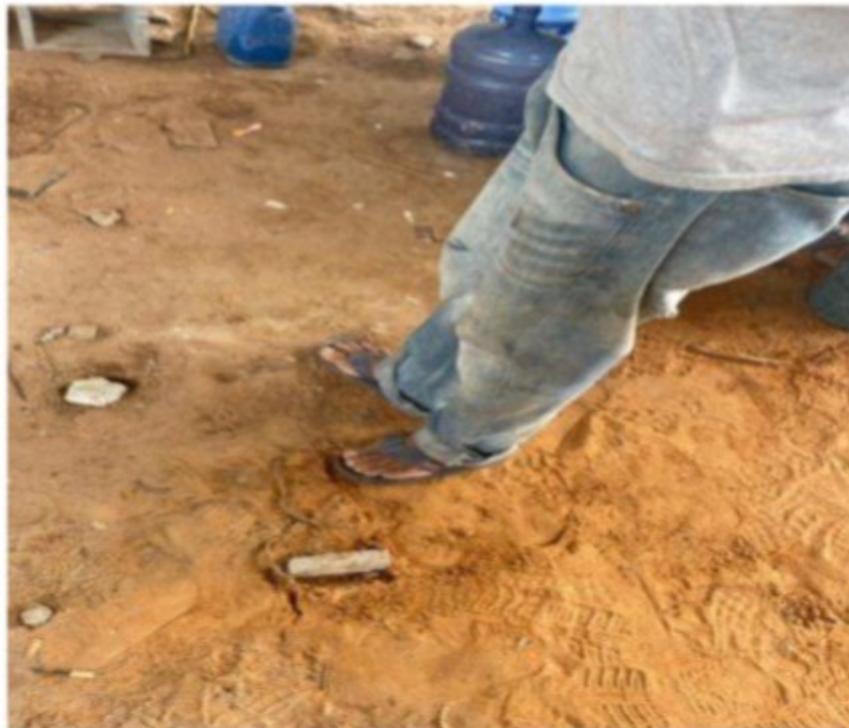
Observe-se que os trabalhadores efetuavam os trabalhos utilizando maquitas e furadeiras, mas não era disponibilizado qualquer equipamento de proteção individual - EPI, adequado ao risco, e tampouco vestimentas de trabalho, conforme exige da NR-18 (trabalho na construção civil). Também não era disponibilizado nos locais de trabalho qualquer material de primeiros socorros, impossibilitando um primeiro atendimento em caso de acidente.

Trabalhadores laboram sem botas, luvas, óculos, capacetes e vestimentas de trabalho.

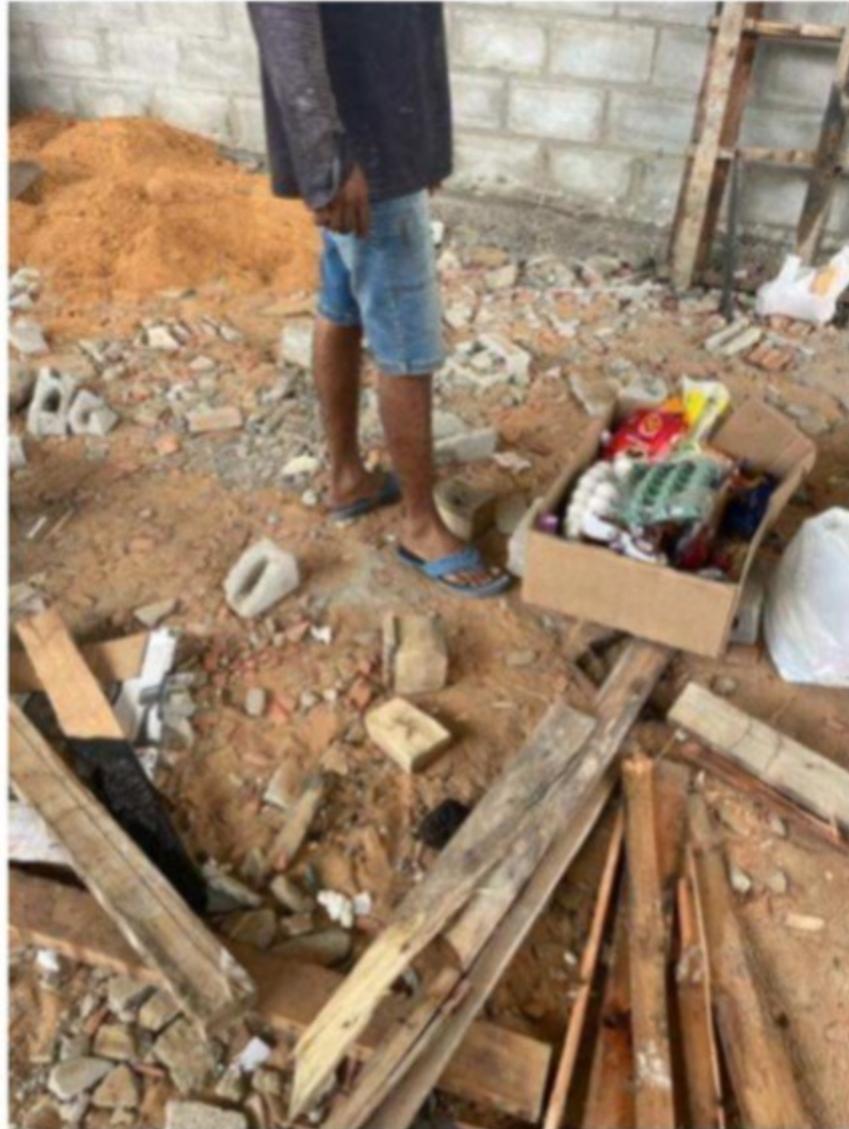
Trabalhadores laboram sem botas, luvas, óculos, capacetes e vestimentas de trabalho.

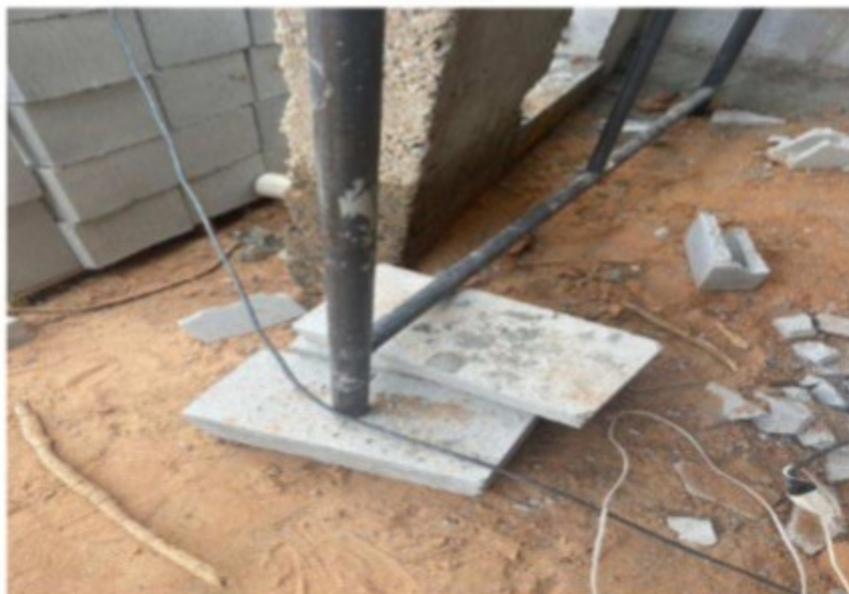
Utilizar andaimes em desacordo com a NR-18, causando grave e iminente risco a saúde e integridade física dos trabalhadores
