## RELATÓRIO DE FISCALIZAÇÃO

**[REDAZIDA]** - FAZENDA VIP  
RODOVIA BR 230, KM 195, TRAVESSÃO 195, KM 40, URUARÁ/PA

FEVEREIRO DE 2022

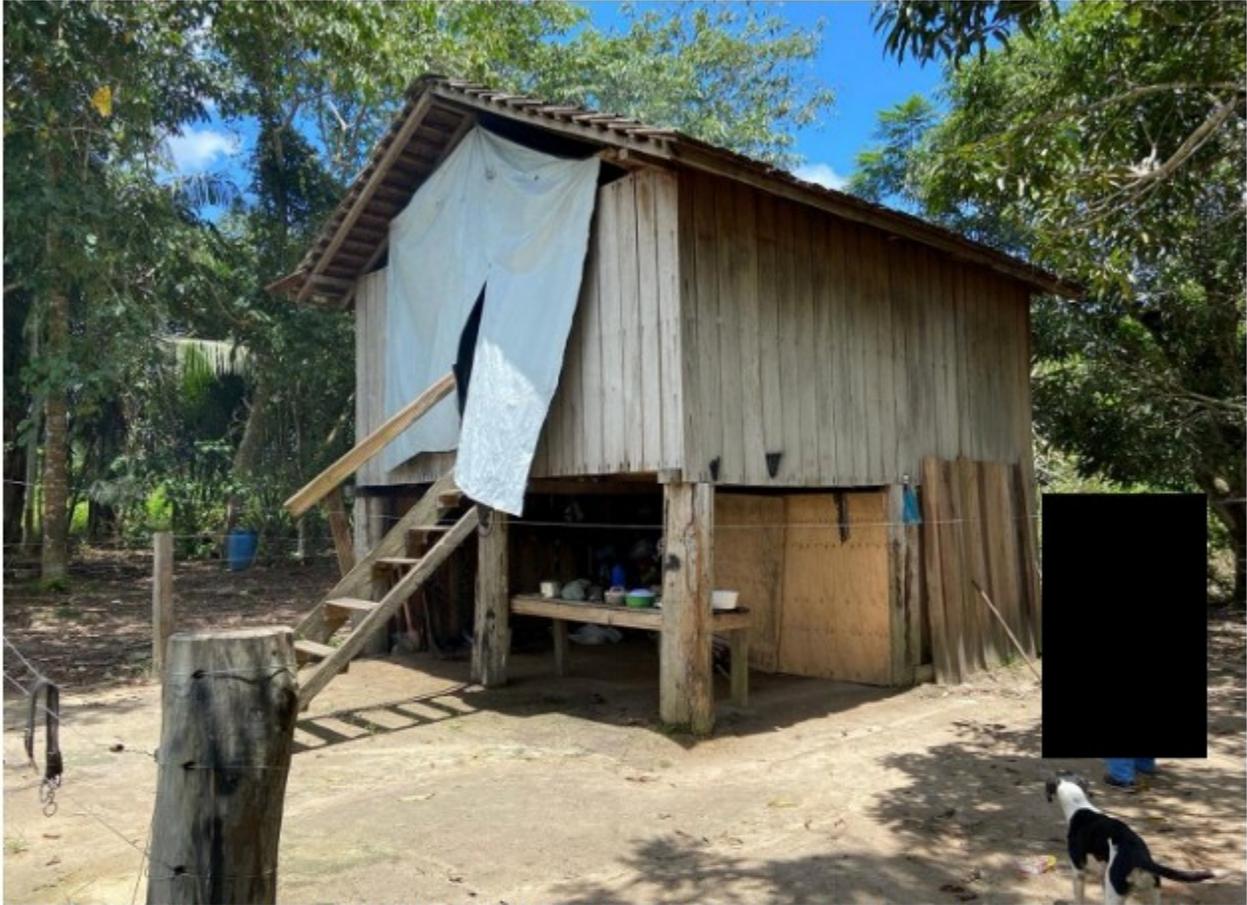
Em outra estrutura, sendo um barraco de madeira composta por dois pavimentos e cobertura de cavaco, os empregados [REDACTED] e [REDACTED] que desempenhavam atividades de aplicação de herbicida na área de pasto da fazenda, foram alojados para repousarem durante seus intervalos entre jornadas.

No pavimento inferior, sem estrutura de paredes e com piso de cimento, o empregador armazenava ferramentas, sal, herbicidas e diversos outros pertences da fazenda, os quais misturavam-se com os utensílios que os empregados utilizavam para o preparo e consumo de alimentos.

Na parte superior, local de repouso dos empregados, as irregularidades estruturais das paredes e de seu assoalho, materializada pela ausência de tábuas e presença de frestas de dimensões significativas, comprometiam a segurança destes, nos aspectos da proteção contra o acesso de animais peçonhentos e das intempéries.

O acesso ao ambiente era realizado através de uma escada sem corrimão e situada na parte exterior da referida estrutura.

**Barraco situado no interior da fazenda VIP e que alojavam os empregados [REDACTED] e [REDACTED]**

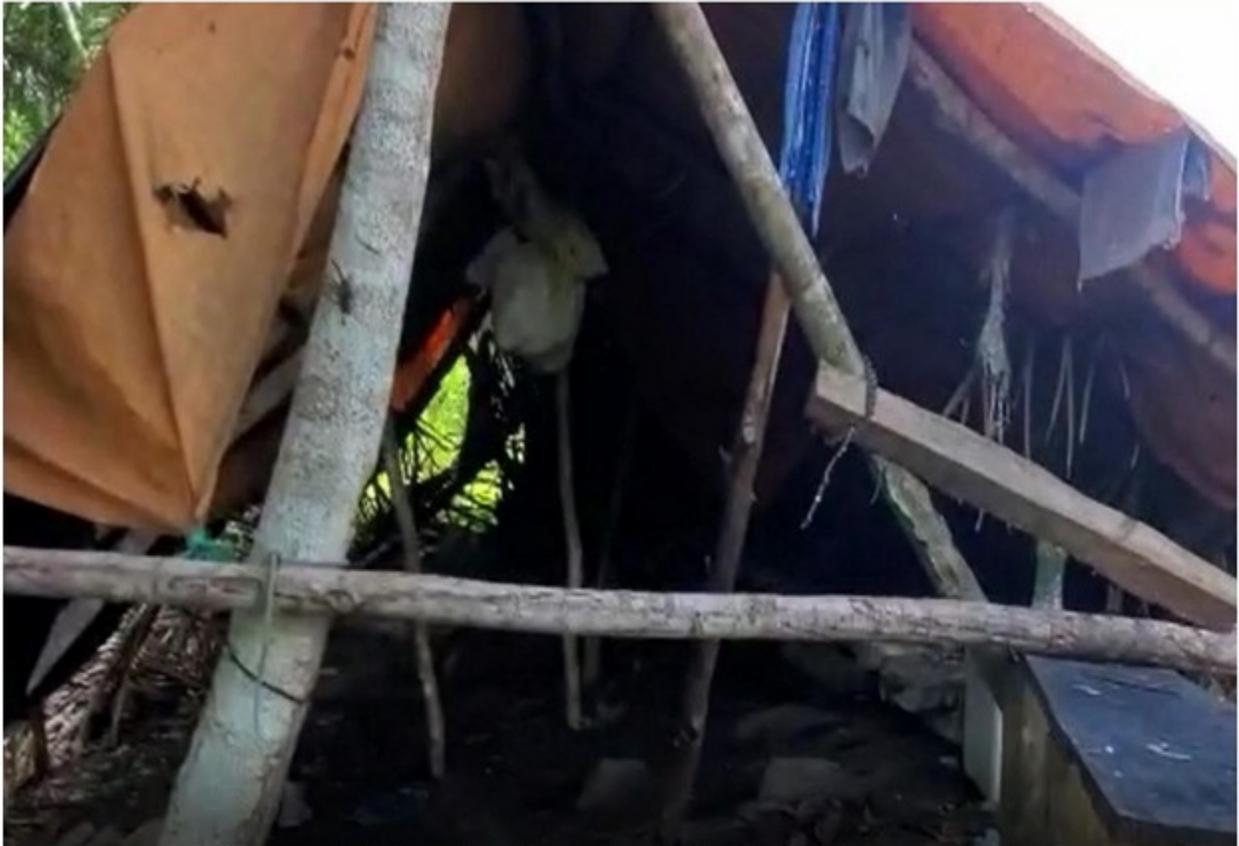
Em uma terceira estrutura, também localizada no interior do estabelecimento e destinada ao atendimento daqueles que desempenhavam atividade de aplicação de herbicida, os empregados [REDACTED] e [REDACTED] foram alojados para repouso em seus intervalos entre jornadas. Trata-se de ambiente que não oferecia condições de proteger os empregados dos riscos da presença de animais peçonhentos e das intempéries, em razão de ser constituída por um barraco situado no meio da mata, coberto com lona plástica e palha, sustentado por pedaços de madeira bruta, com piso de terra e sem paredes.

**Barraco situado no interior da fazenda VIP, destinado a alojar empregados em seus intervalos de repouso entre jornadas de trabalho.**

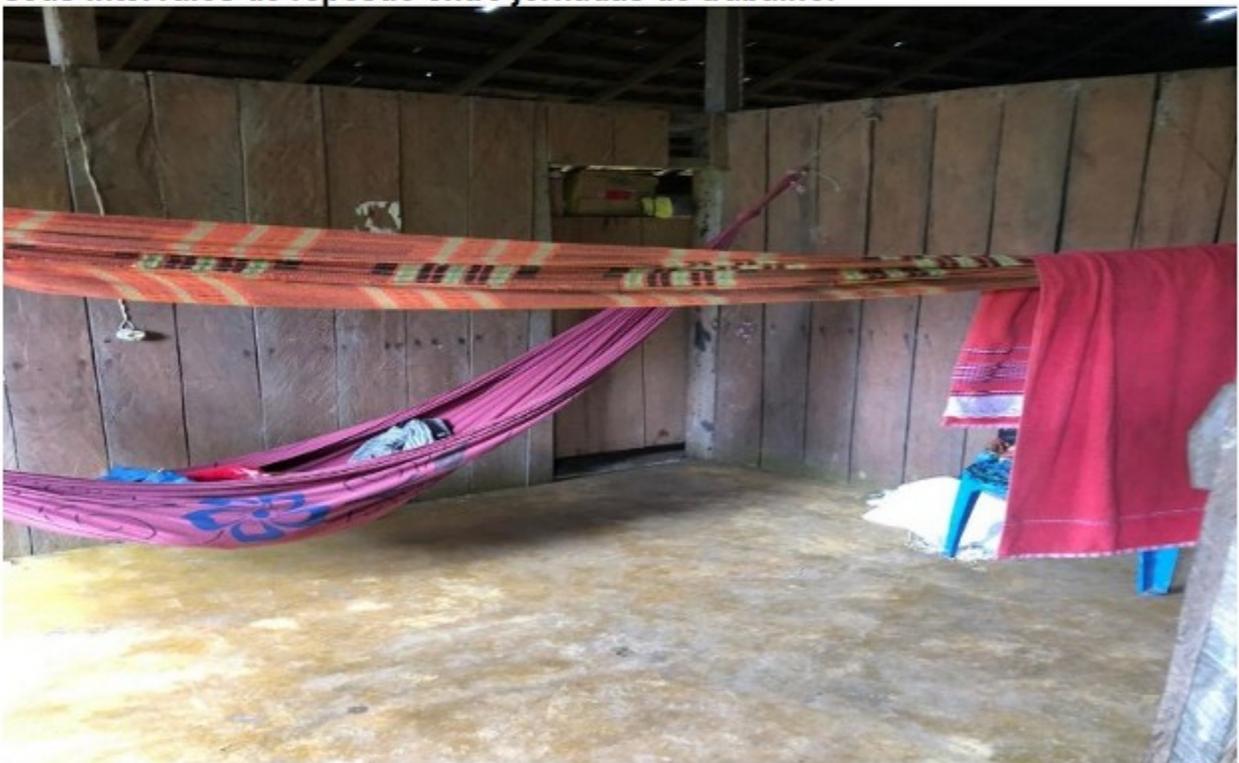
Importa salientar, que em todas as estruturas utilizadas pelo empregador e destinadas a alojar os empregados em seus repousos nos intervalos entre jornada, inexistiam locais adequados para a guarda de roupas e outros objetos pessoais, o que os obrigavam a expô-los em jiraus, cordas ou mesmos no chão, potencializando os riscos da proliferação de insetos e animais transmissores de doenças que pudessem comprometer a saúde destes.

**A inexistência de local adequados para a guarda de roupas e outros objetos pessoais obrigava os trabalhadores a expô-los em jiraus, cordas ou mesmos no chão, potencializando os riscos da proliferação de insetos e animais transmissores de doenças que pudessem comprometer a saúde.**

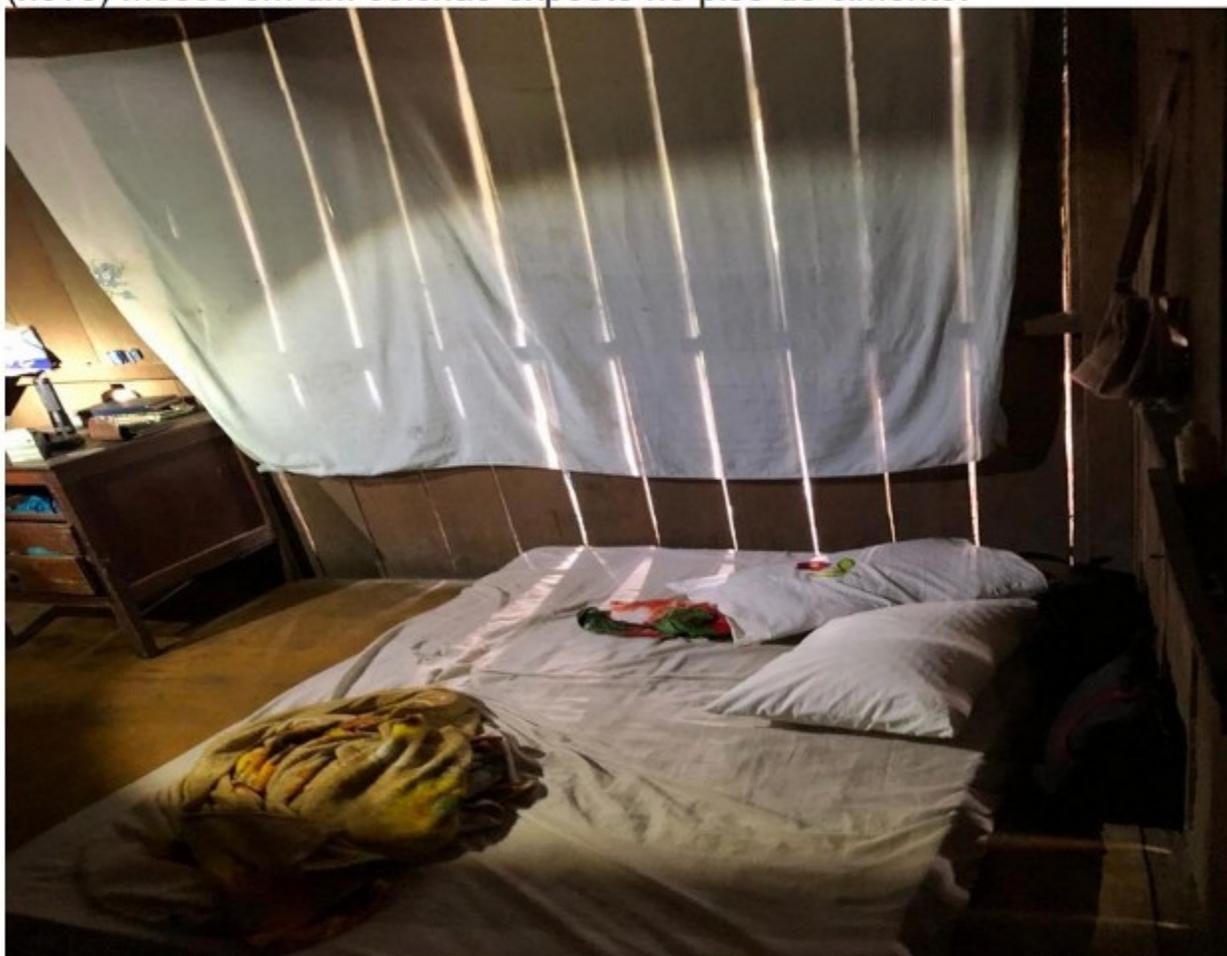
Pior, impôs condição de coabitação familiar em regime de moradia coletiva, desprezando o resguardo da intimidade dos empregados [REDACTED] e [REDACTED] ignorando, ainda, o fato destes serem obrigados a repousarem em um compartimento de madeira com frestas e sem portas, onde dormiam com seu filho de 09 (nove) meses em um colchão exposto no piso de cimento.

No interior do barraco situado nas adjacências da sede da Fazenda VIP, além do empregador impor condição de coabitação familiar em regime de moradia coletiva, desprezando o resguardo da intimidade dos empregados [REDACTED] e [REDACTED] também ignorou o fato destes serem obrigados a repousarem em um compartimento de madeira com frestas e sem portas, onde dormem com o filho de 09 (nove) meses em um colchão exposto no piso de cimento.

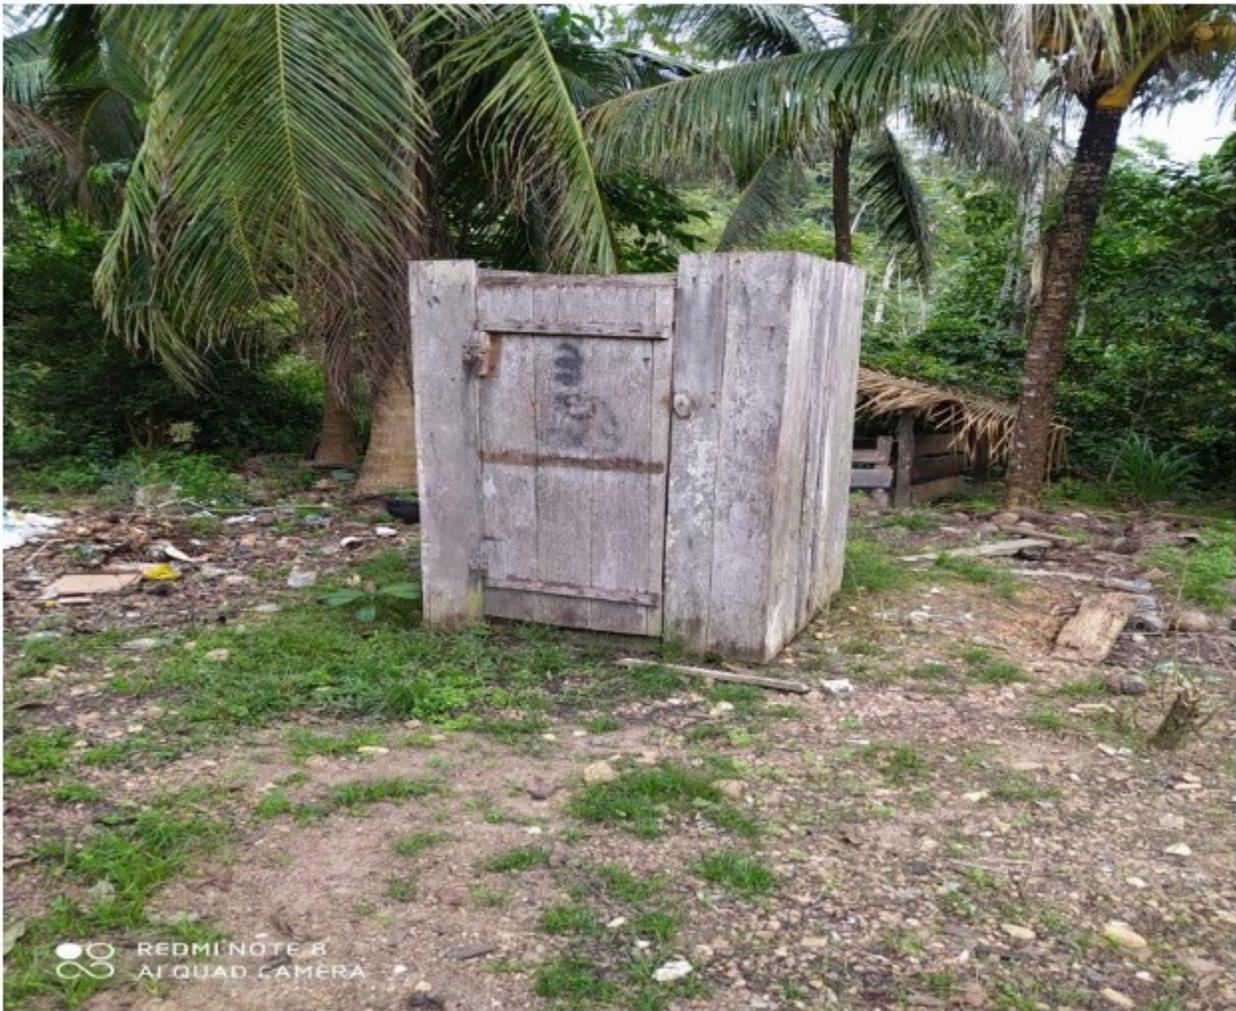
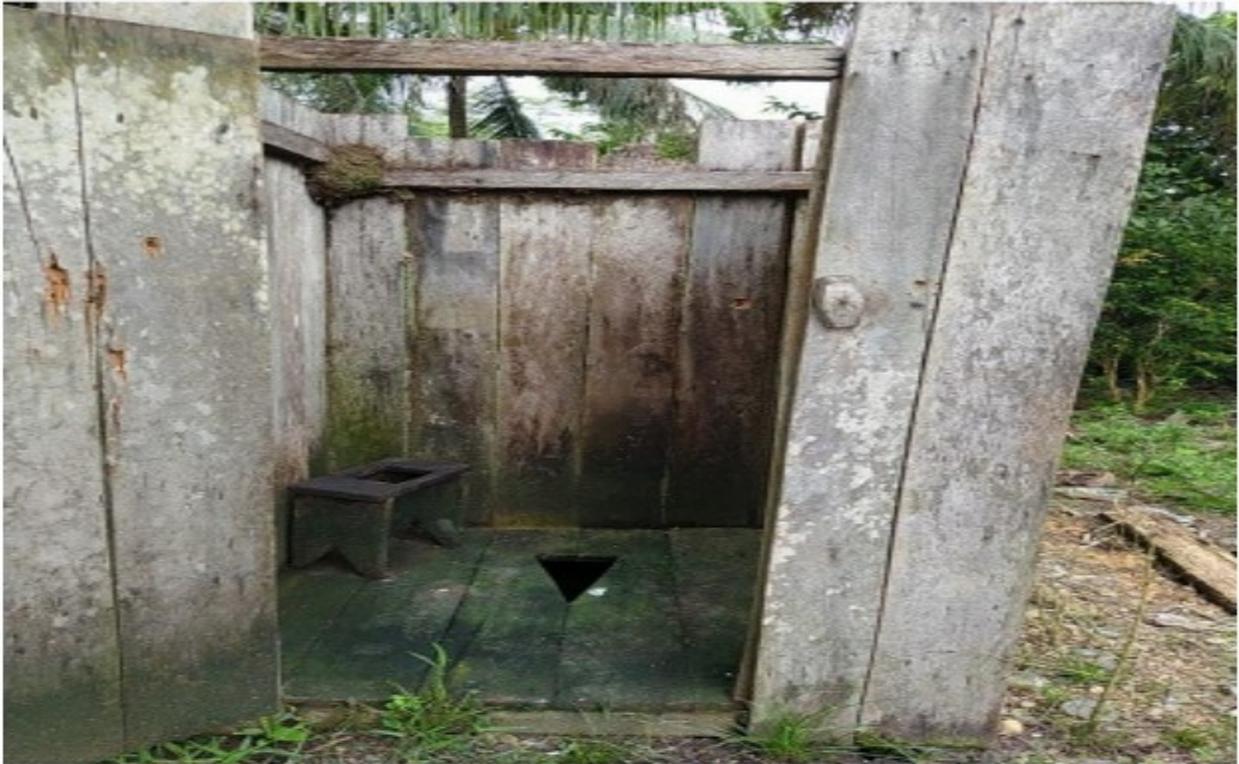
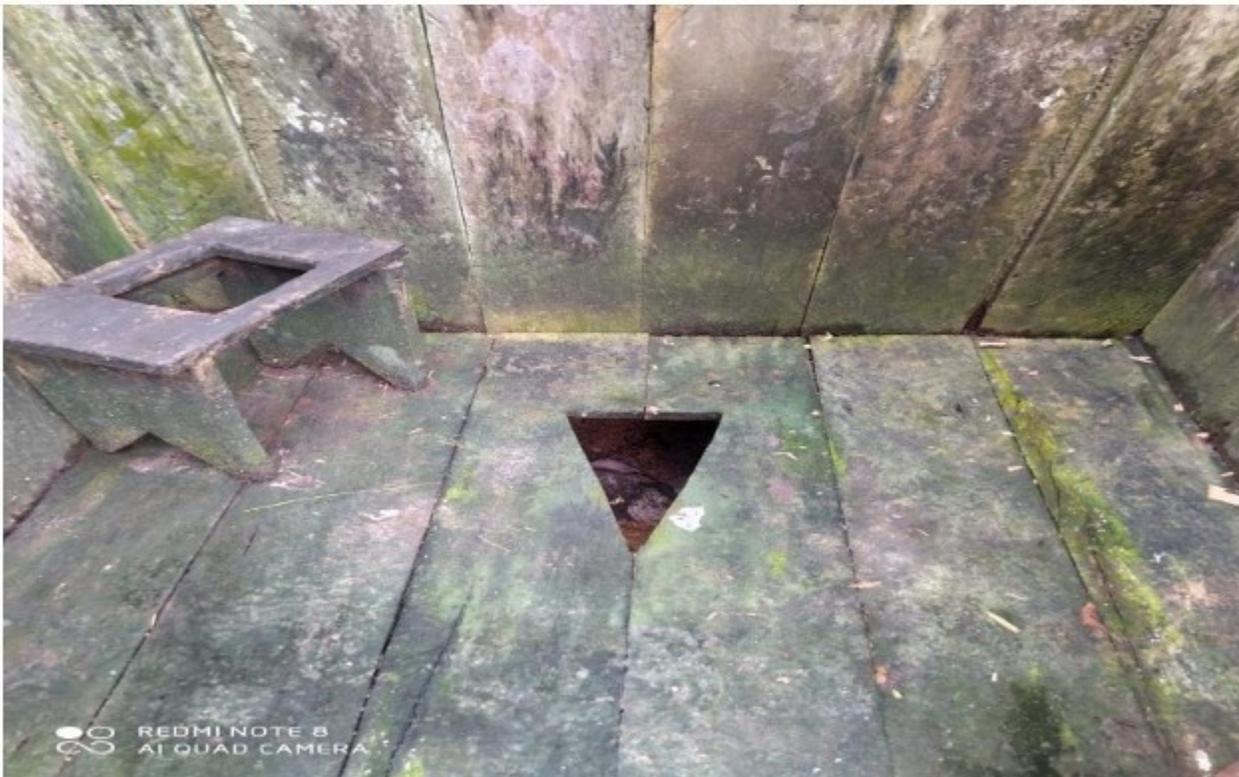
Sem disponibilidade de local adequado para realização de suas necessidades fisiológicas, os empregados as realizavam no mato, nos arredores dos barracos, em total negligência aos fundamentos básicos da segurança, higiene, conforto e resguardo da privacidade.

Dessa forma, vê-se que os empregados estavam privados de condições de higiene fundamentais à prevenção de doenças veiculadas pelo contato com fezes humana que ficavam expostas no entorno do local onde estavam alojados, favorecendo a presença de insetos vetores de doenças e ocorrência de contaminação por doenças de veiculação oro-fecal.

**Em uma única estrutura situada nas adjacências da sede da fazenda VIP, empregados de ambos os sexos buscavam realizar suas necessidades fisiológicas. Nos demais locais destinados a alojamentos os empregados as realizavam no mato.**

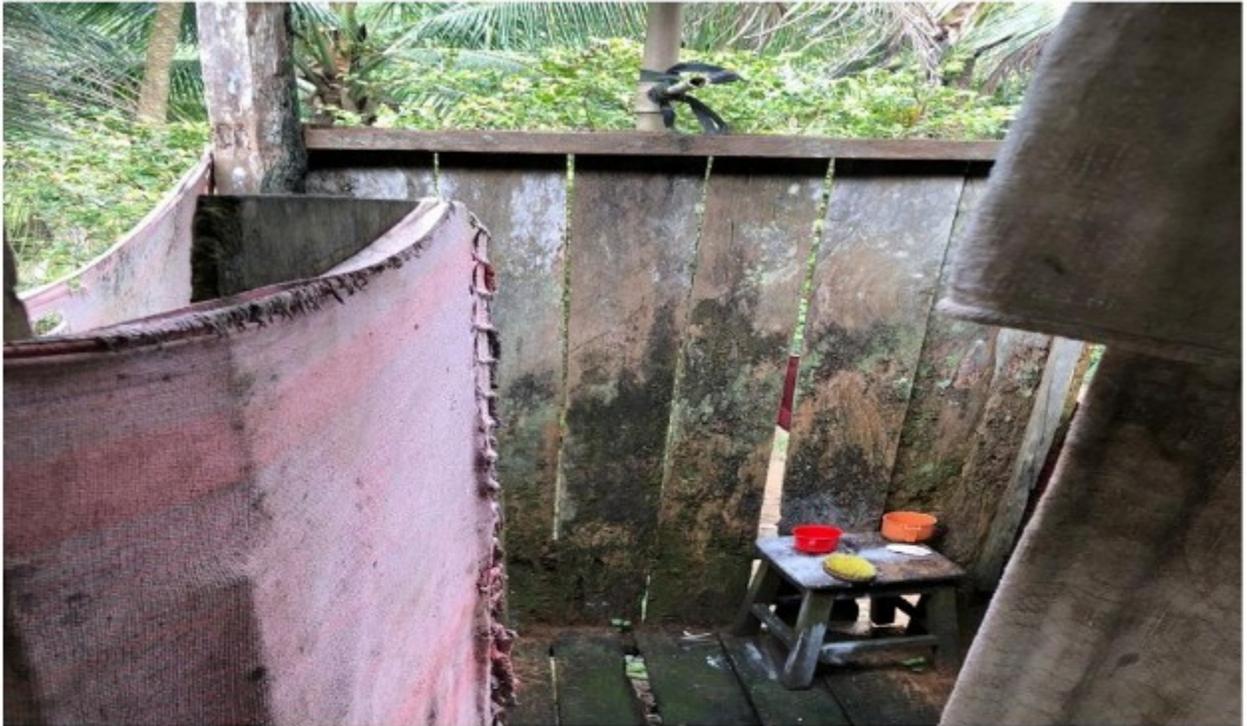
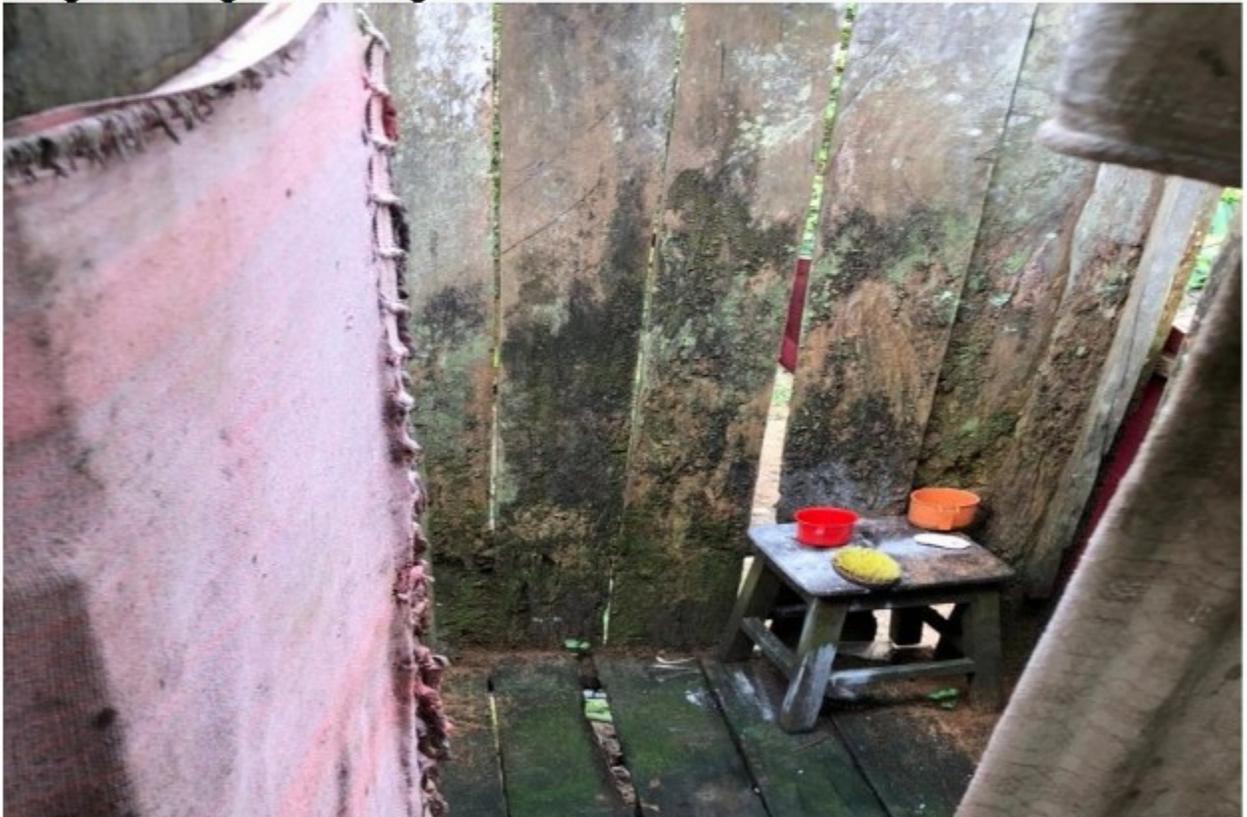
**Em uma única estrutura situada nas adjacências da sede da fazenda VIP, empregados de ambos os sexos buscavam realizar a higienização corporal. Nos demais locais destinados a alojamentos os empregados as realizavam nas margens de lagoas e córregos.**

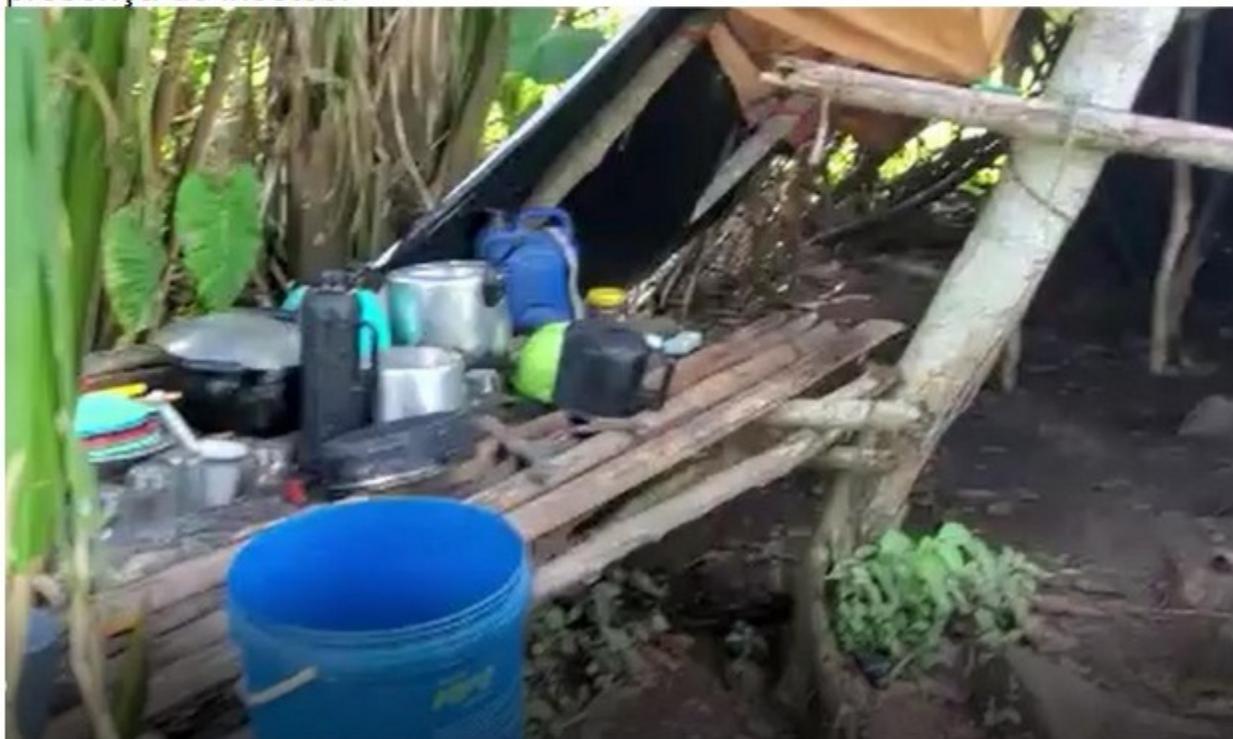
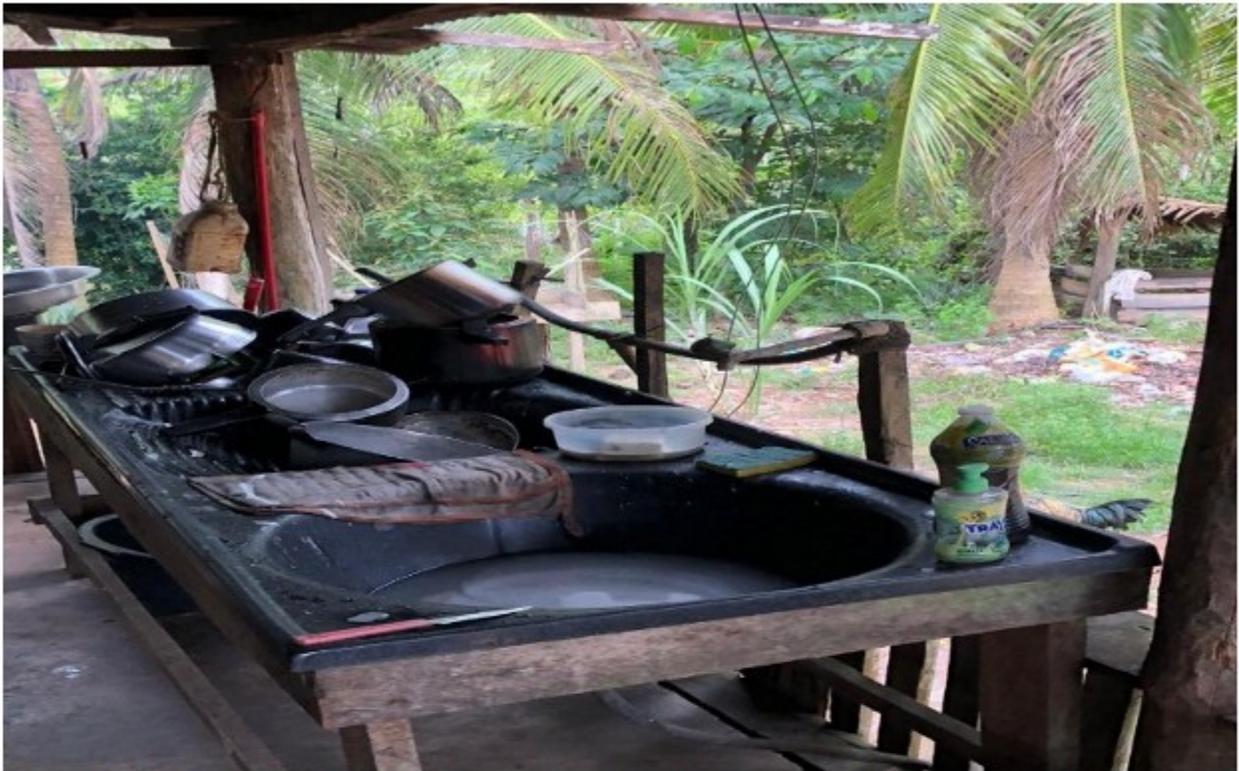
É importante salientar, ainda, que diante da inexistência de local para o armazenamento e conservação dos mantimentos e utensílios domésticos destinados a preparação e consumo das refeições, os empregados eram obrigados a expô-los sobre banquetas, jiraus ou até mesmo no chão, sujeitando-os a toda forma de contaminação provocada por sujeira e pela presença de insetos.

Sem local adequado para a guarda de utensílios domésticos destinados a preparação e consumo dos alimentos e armazenamento de mantimentos, os empregados da fazenda VIP eram obrigados a expô-los sobre jiraus ou mesmo no chão, sujeitando-os a toda forma de contaminação provocada por sujeira e pela presença de insetos.

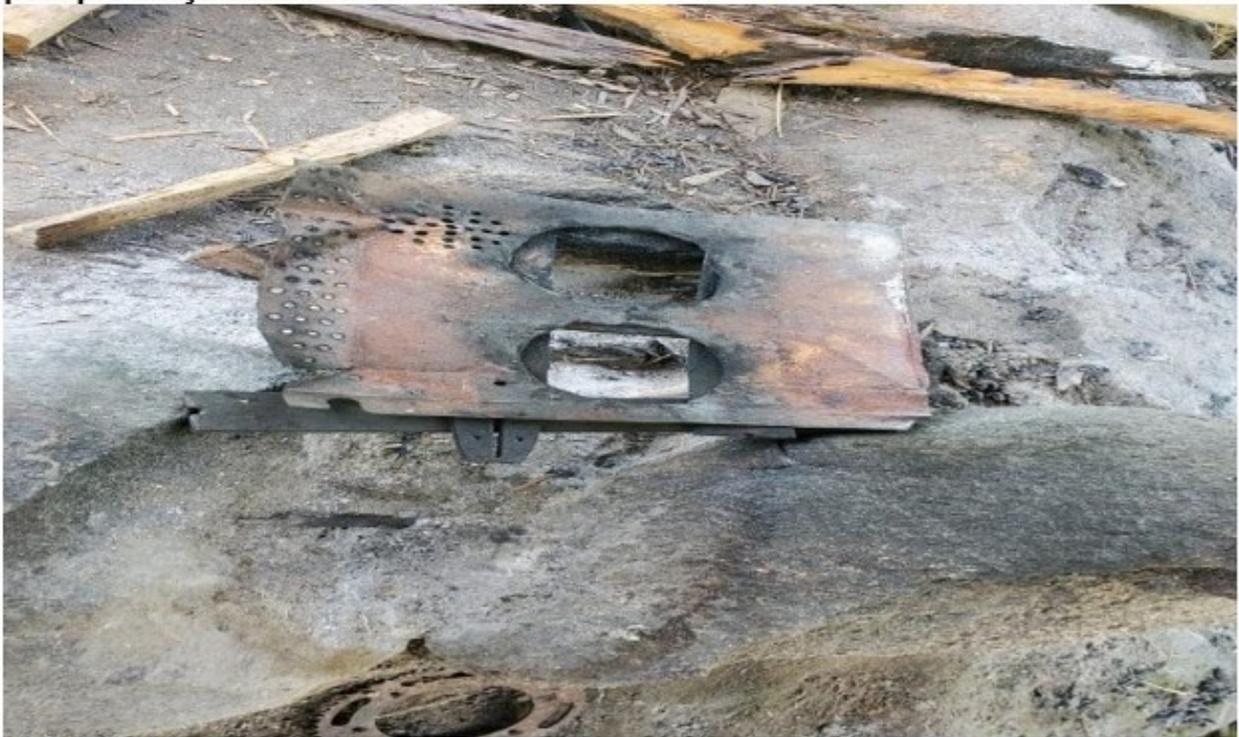
Na verdade, excetuando o barraco situado nas adjacências da sede, onde existia um fogão a gás comprado pelos próprios trabalhadores, a alimentação era preparada em fogueira feita no chão. Já o consumo dos alimentos, em todas as frentes de trabalho, em razão da inexistência de mesas e cadeiras, era realizado sobre troncos de árvores, banquetas improvisadas ou mesmo no chão, onde os empregados sustentavam pratos e outros utensílios sobre as mãos.

**Excetuando o barraco situado nas adjacências da sede, onde existia um fogão a gás comprado pelos próprios trabalhadores, a alimentação era preparada em fogueira feita no chão**

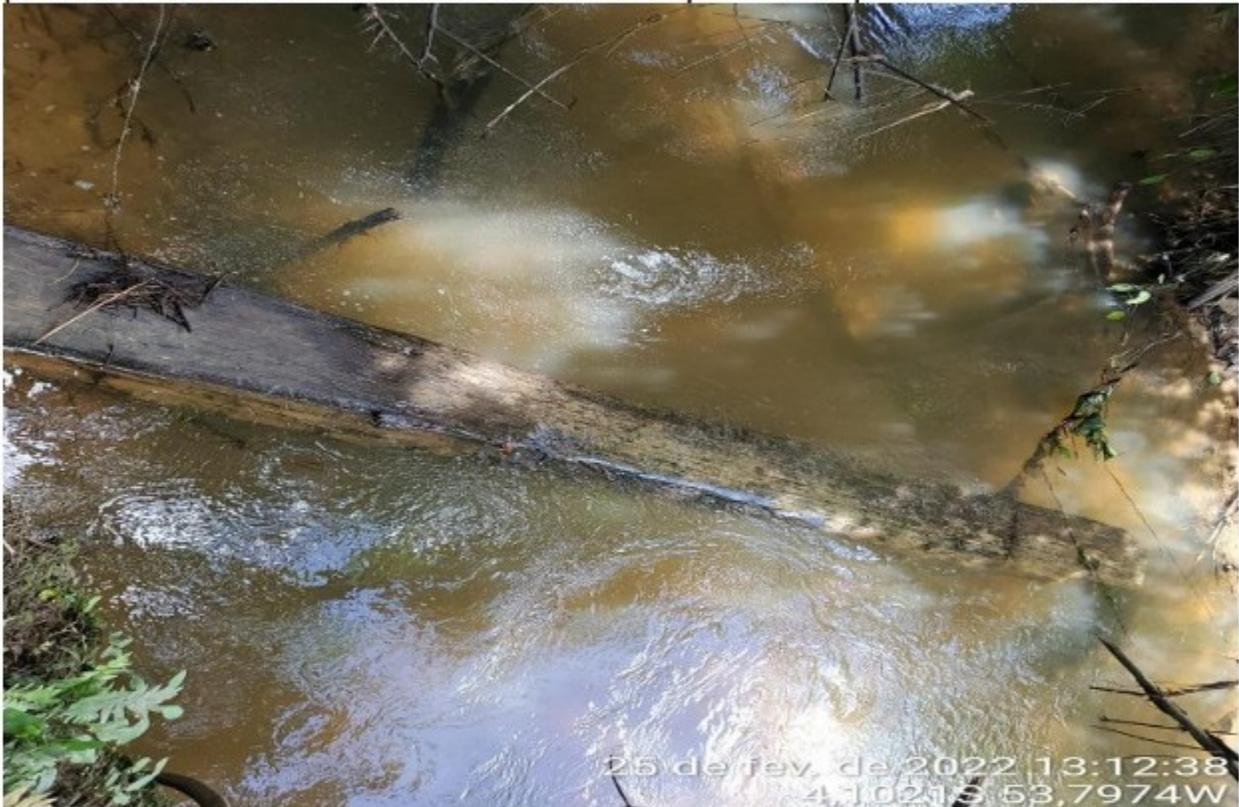
A água consumida pelos empregados era captada em uma lagoa e grotas localizadas nos arredores dos barracos, que armazenada em vasilhame plástico e sem qualquer comprovação de potabilidade ou procedimentos de purificação e filtragem, era utilizada para todo os fins: beber, cozinhar, lavar e realizar a higienização corporal.

É imperiosa destacar que a água consumida pelos empregados percorre ou estão represadas em área de criação de bovino, onde existe prática de aplicação de herbicida em seu pasto, com riscos de a água das chuvas provocar carreamento de excrementos e produtos químicos ao seu leito.

A água consumida pelos empregados era captada em uma lagoa e grotas localizadas nos arredores dos barracos, que sem qualquer comprovação de potabilidade ou procedimentos de purificação e filtragem, era utilizada para todo os fins: beber, cozinhar, lavar e realizar a higienização corporal.

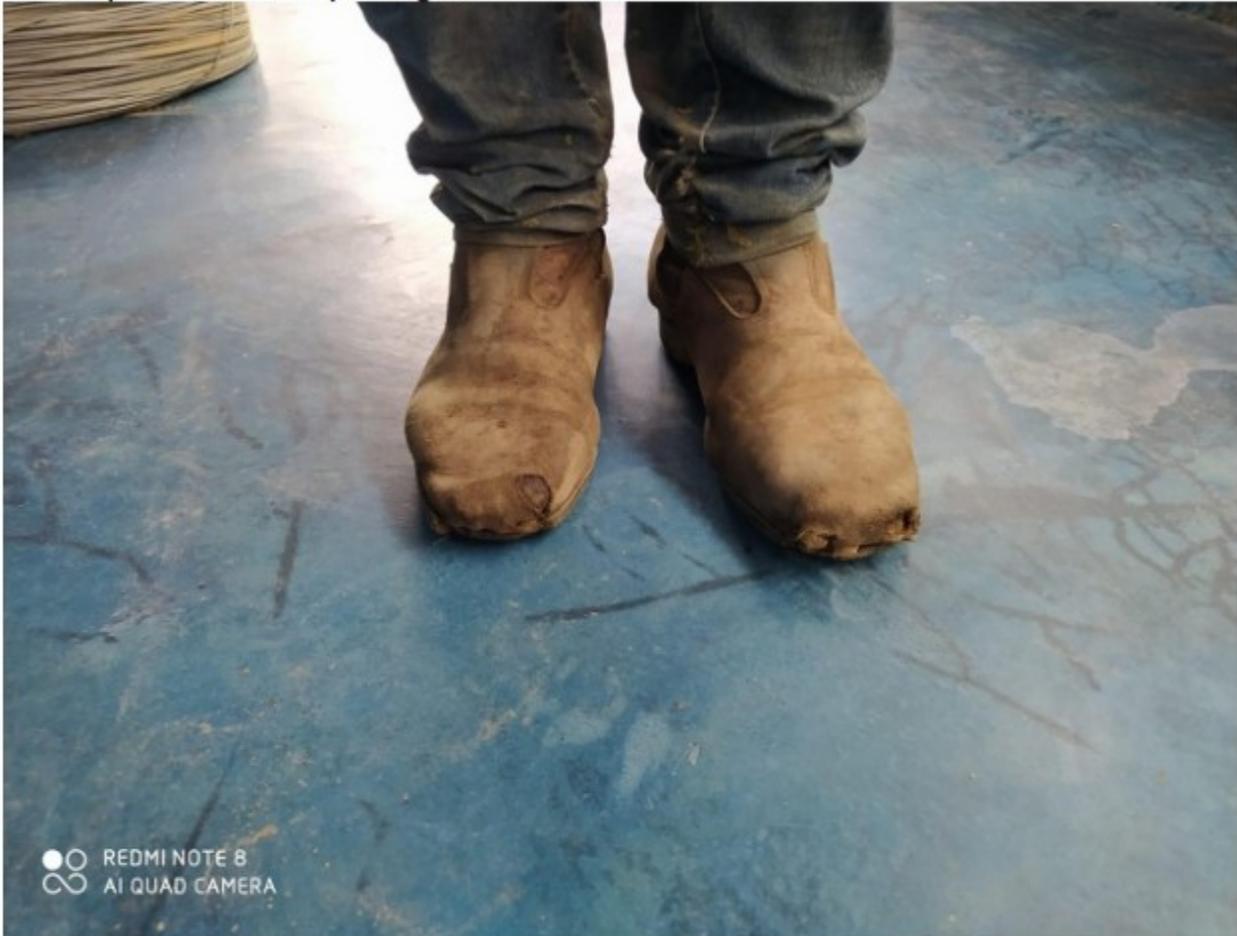
Os equipamentos de proteção individual, importantes na prevenção de ocorrência de acidentes e/ou doenças relacionadas ao trabalho, dos quais citamos chapéu, luvas e botinas, não foram fornecidos pelo empregador.

**Por conta da conduta negligente do empregador e na esperança de minimizar a possibilidade de ocorrência de acidentes, com recursos próprios, os empregados adquirem botina e chapéus, improvisando forma inadequadas de se proteger.**
