## RELATÓRIO DE FISCALIZAÇÃO

FAZENDA SANTA RUTE

PERÍODO  
12/07/2022 a 09/09/2022

LOCAL: CORUMBÁ - MS

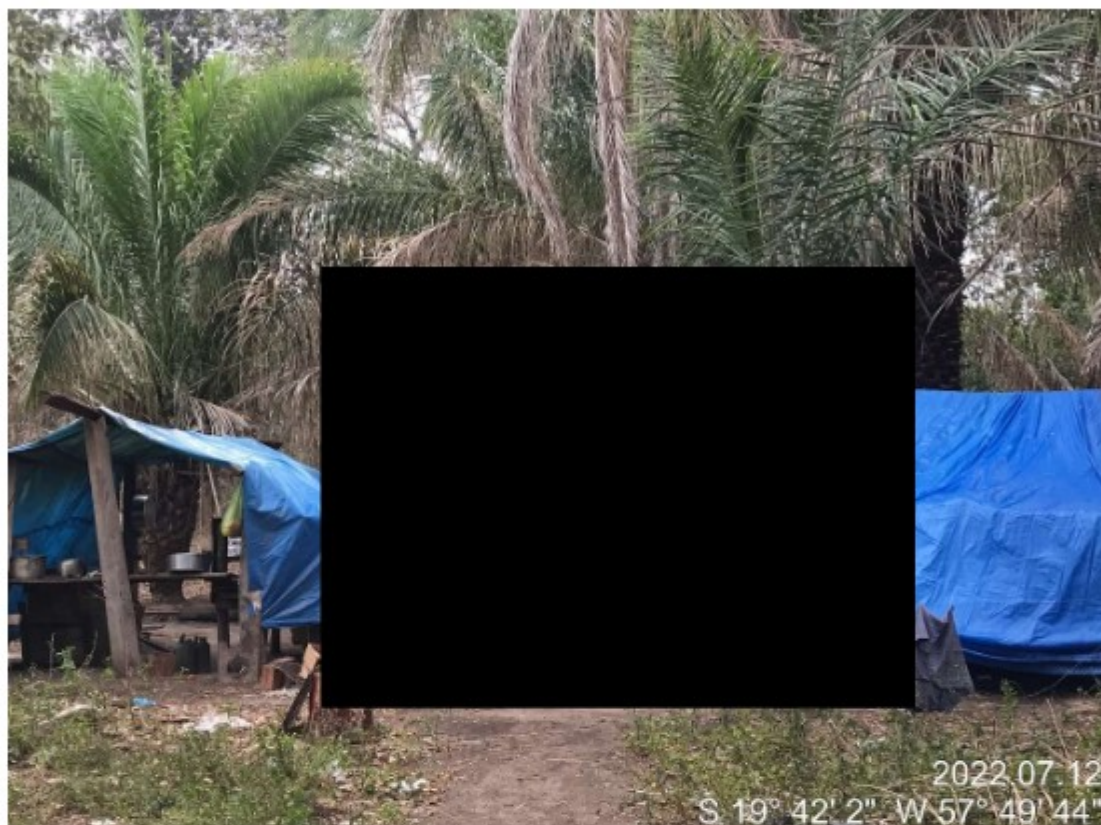
Foto 01: Acampamento Utilizado pelos Trabalhadores

Em decorrência da não disponibilização de alojamentos, os trabalhadores que construíam cercas na fazenda improvisaram locais para servir como áreas de vivência e local para pernoite, onde montaram precários barracos, nas proximidades das coordenadas geográficas S 19º 42' 02" W 57º 49' 43".

Os barracos (cabanas) foram feitos pelos próprios trabalhadores com troncos e galhos de árvores, cobertos com lona plástica, em uma clareira aberta na mata. Os mesmos não possuíam paredes, nem piso pavimentado ("chão batido"), com camas feitas com galhos de árvores ("tarimbas") com colchões velhos.

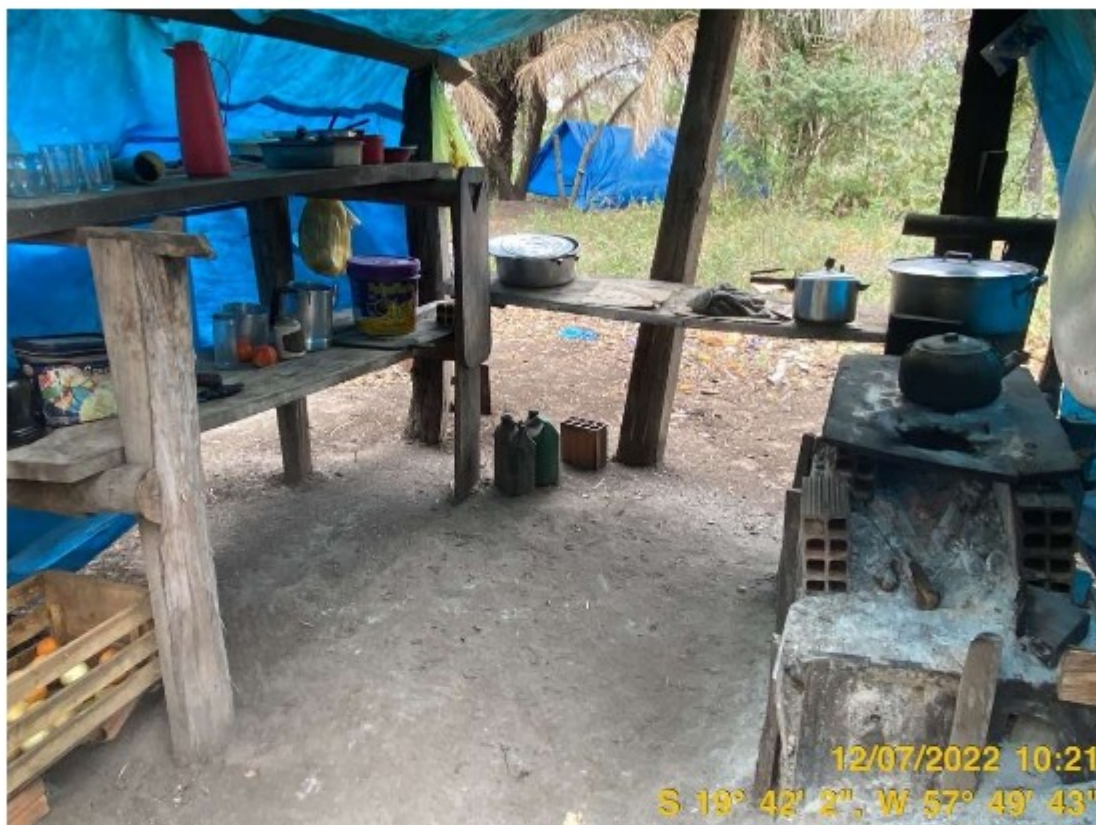
Foto 07: Interior de Estrutura Utilizada para Preparo de Alimentos

Não era disponibilizado local adequado para o preparo dos alimentos, o local não tinha paredes e nem piso pavimentado (chão batido), não tinha pia, nem água encanada, sendo utilizada um balcão improvisado com troncos de árvores e tábuas, e utilizando baldes de água e recipientes plásticos.

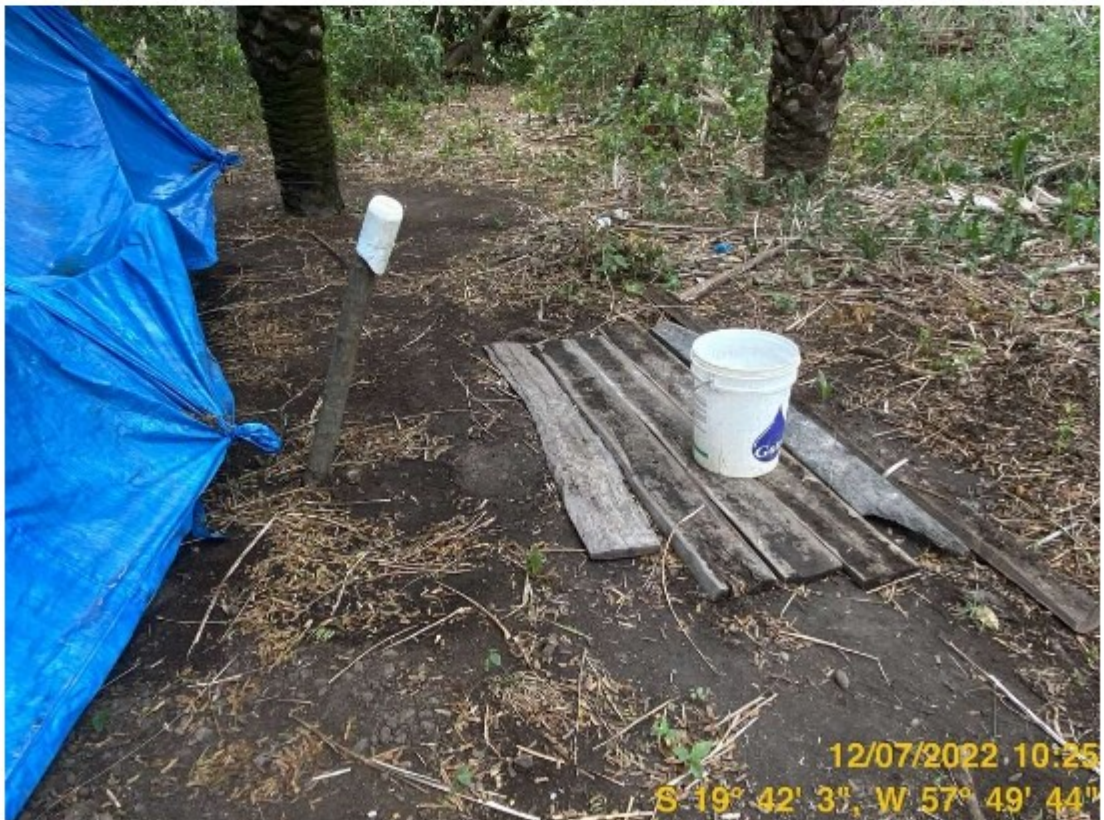
Foto 14: Local utilizado para Banho

Também não fora disponibilizado chuveiro, nem local com paredes para que os trabalhadores se banhassem, sendo que os mesmos se banhavam em local improvisado próximo ao acampamento dos trabalhadores sem paredes ou teto.

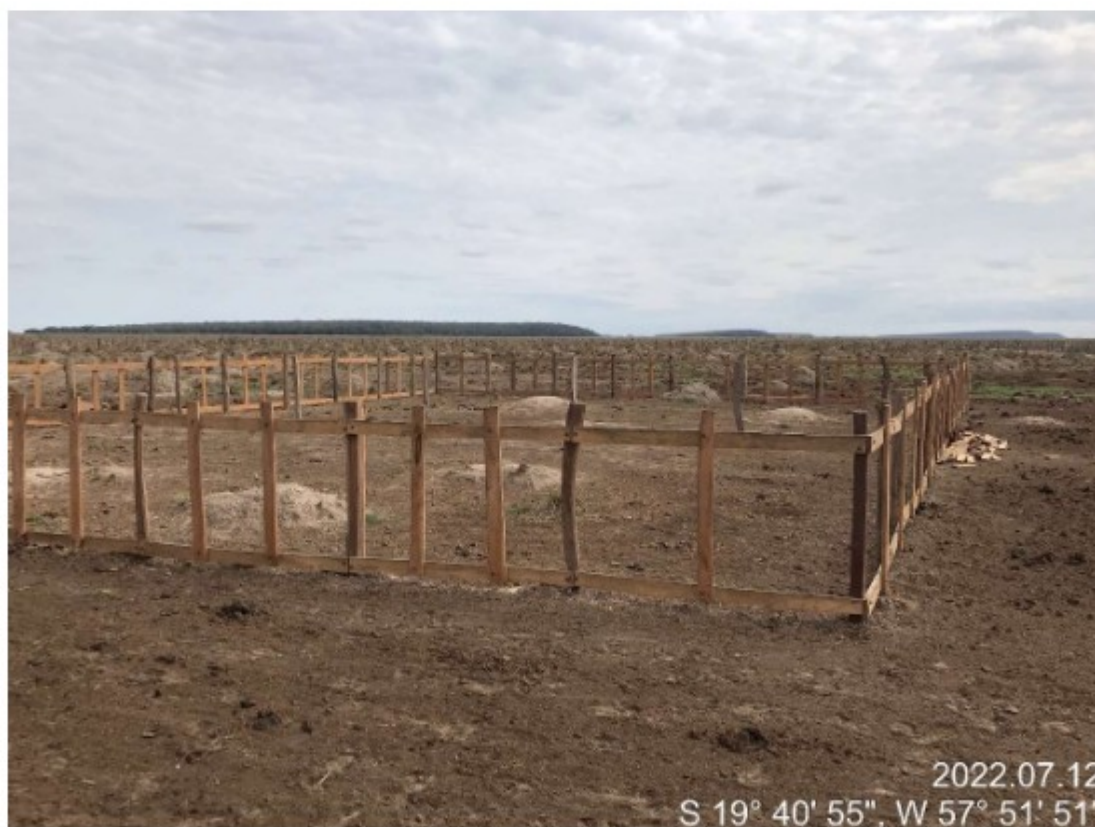
Foto 16: Frente de Trabalho

8. Não havia, nas frentes de trabalho, locais para refeição e descanso que oferecessem proteção a todos os trabalhadores contra intempéries e que atendessem aos requisitos estabelecidos no subitem 31.17.4.1 da NR 31. Em entrevistas com os trabalhadores prejudicados, estes informaram que tomavam suas refeições no entorno da citada frente de trabalho, sentados no chão ou em tocos de madeira, a céu aberto ou caso houvesse árvores próximas à frente de serviço estes tomavam suas refeições sob a copa das árvores, assentados no chão ou sobre pedras ou tocos de madeira (AI nº 22.381.009-6).

9. Não foram disponibilizados sanitários aos trabalhadores nas frentes de trabalho, sendo que desta forma o empregador expõe os seus empregados a situações constrangedoras em que se obrigam a fazer as suas necessidades fisiológicas de excreção no "mato", sem qualquer espécie de conforto, privacidade e higiene. Além disso, a falta de sanitários faz com que os trabalhadores fiquem expostos ao ataque de animais peçonhentos, contrariando o item 31.17.5.1 da NR-31 que dispõe que nas frentes de trabalho, devem ser disponibilizadas instalações sanitárias fixas ou móveis compostas por vaso sanitário e lavatório, na proporção de um conjunto para cada grupo de quarenta trabalhadores ou fração. (AI nº 22.381.010-0).
