RELATÓRIO DE FISCALIZAÇÃO

[REDACTED]
FAZENDA SANTA RUTE

PERÍODO
12/07/2022 a 09/09/2022

LOCAL: CORUMBÁ - MS

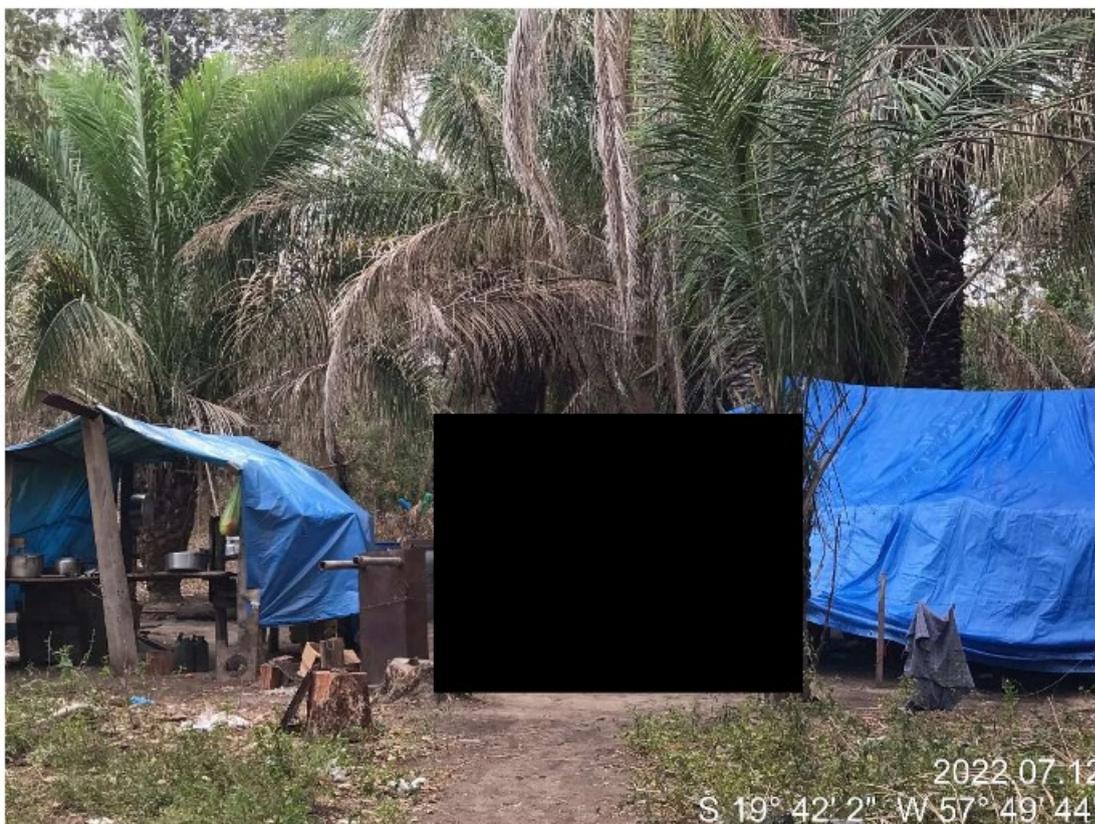
Foto 01: Acampamento Utilizado pelos Trabalhadores

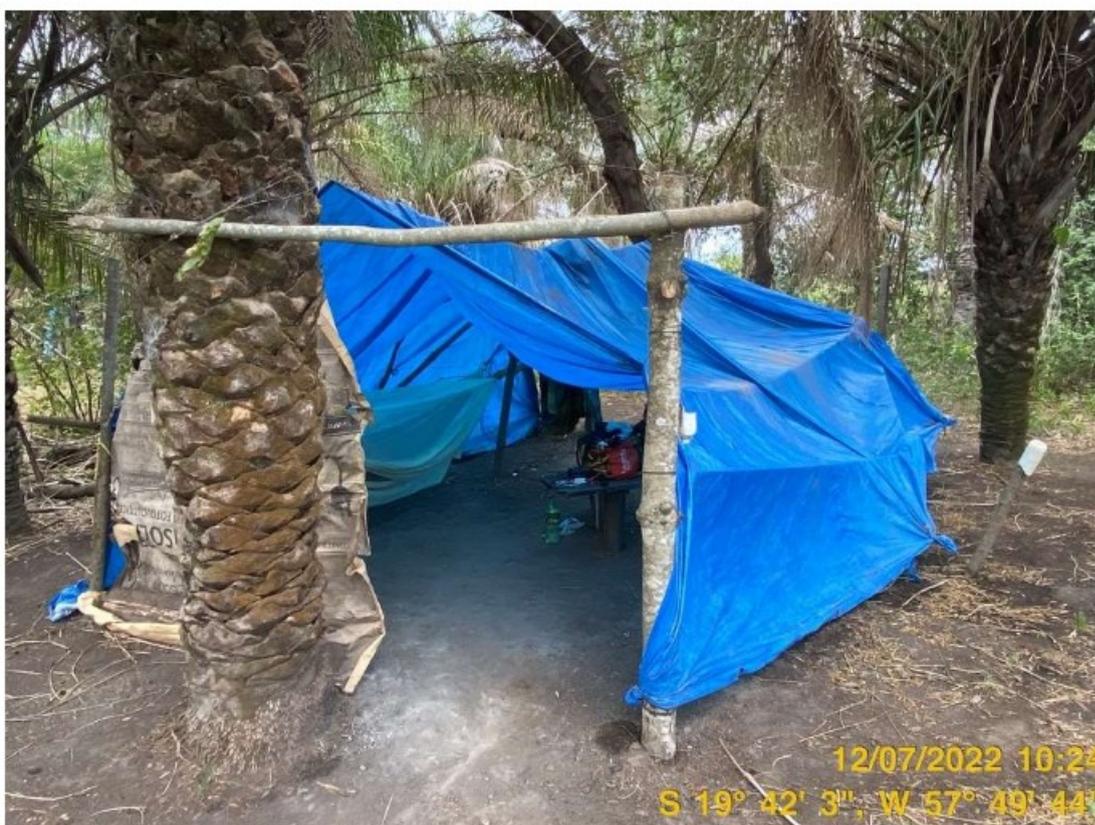
Os barracos (cabanas) foram feitos pelos próprios trabalhadores com troncos e galhos de árvores, cobertos com lona plástica, em uma clareira aberta na mata. Os mesmos não possuíam paredes, nem piso pavimentado ("chão batido"), com camas feitas com galhos de árvores ("tarimbas") com colchões velhos.

Foto 02: Estrutura Utilizada para Alojamento

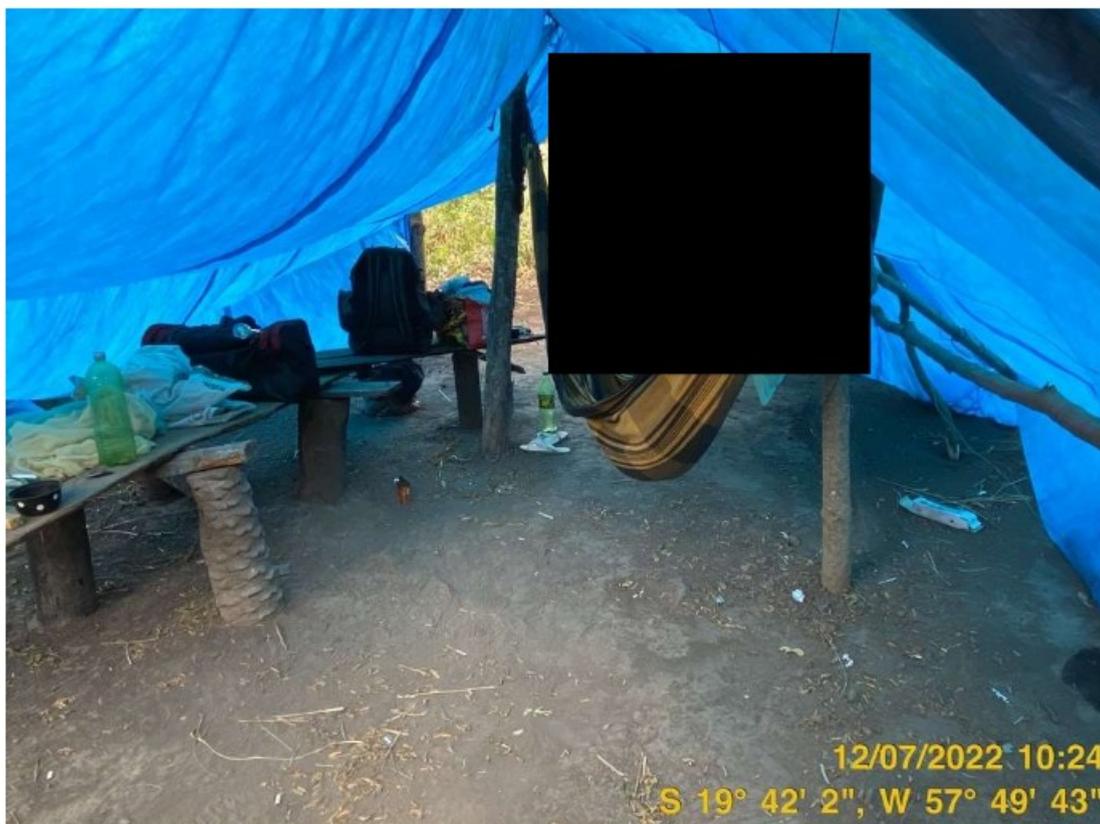
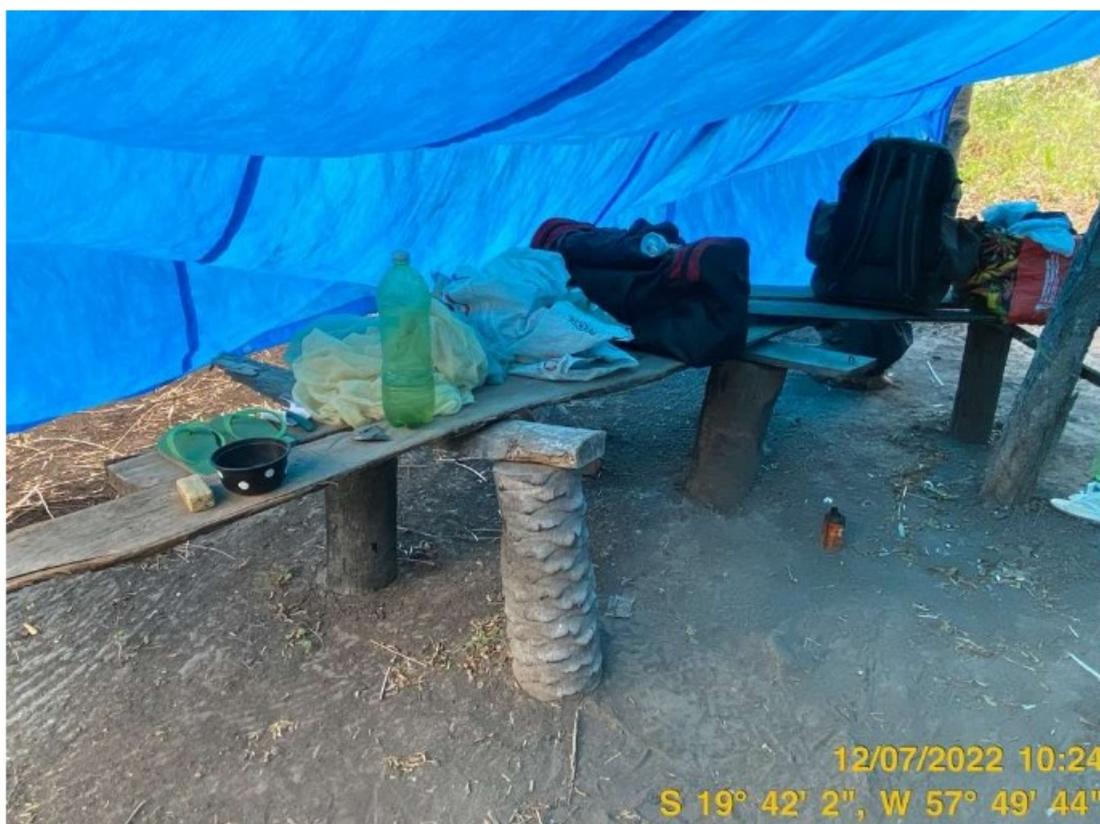
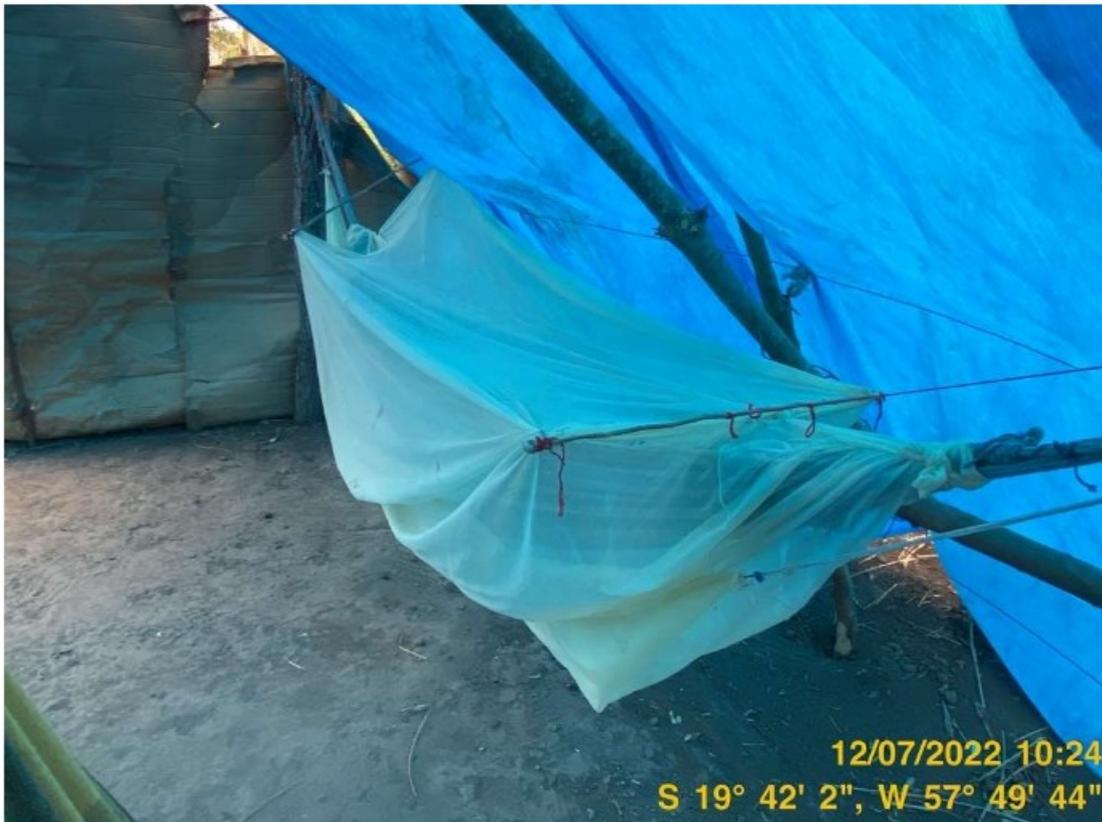
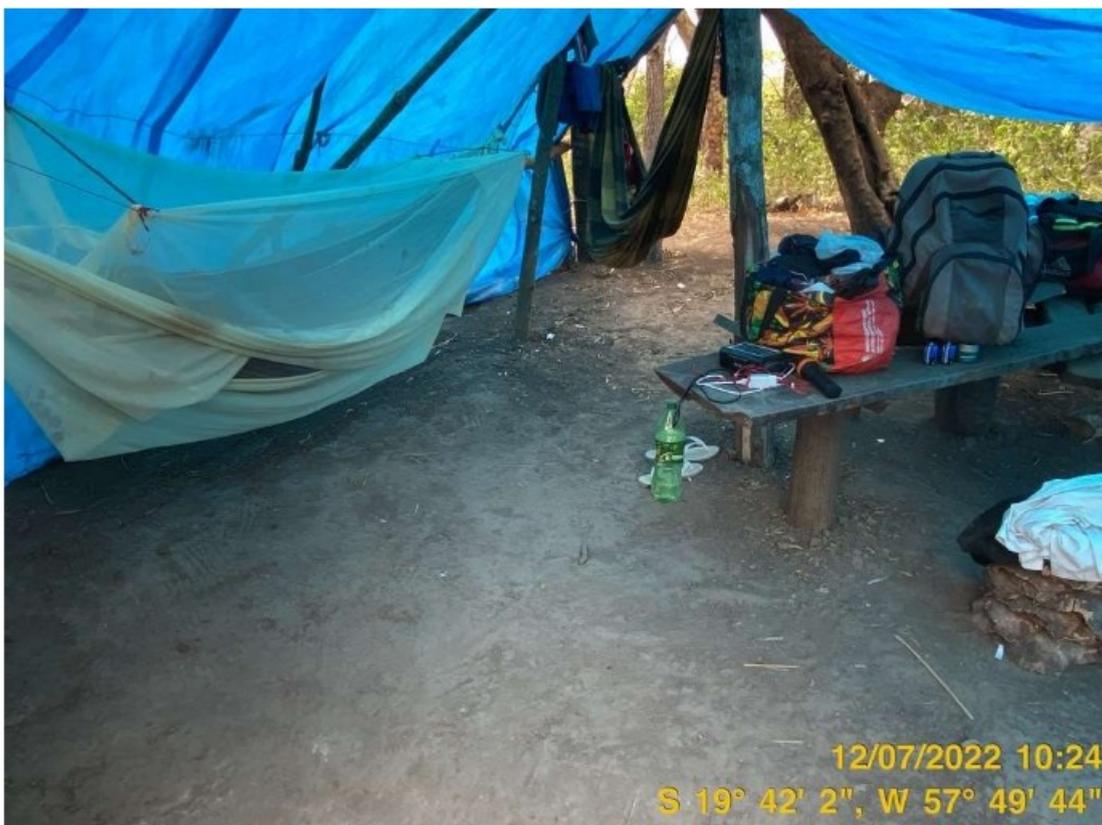
Foto 03: Interior da Estrutura Utilizada para Alojamento

Foto 04: Interior de Estrutura Utilizada para Alojamento

Foto 05: Interior de Estrutura Utilizada para Alojamento

Foto 06: Interior de Estrutura Utilizada para Alojamento

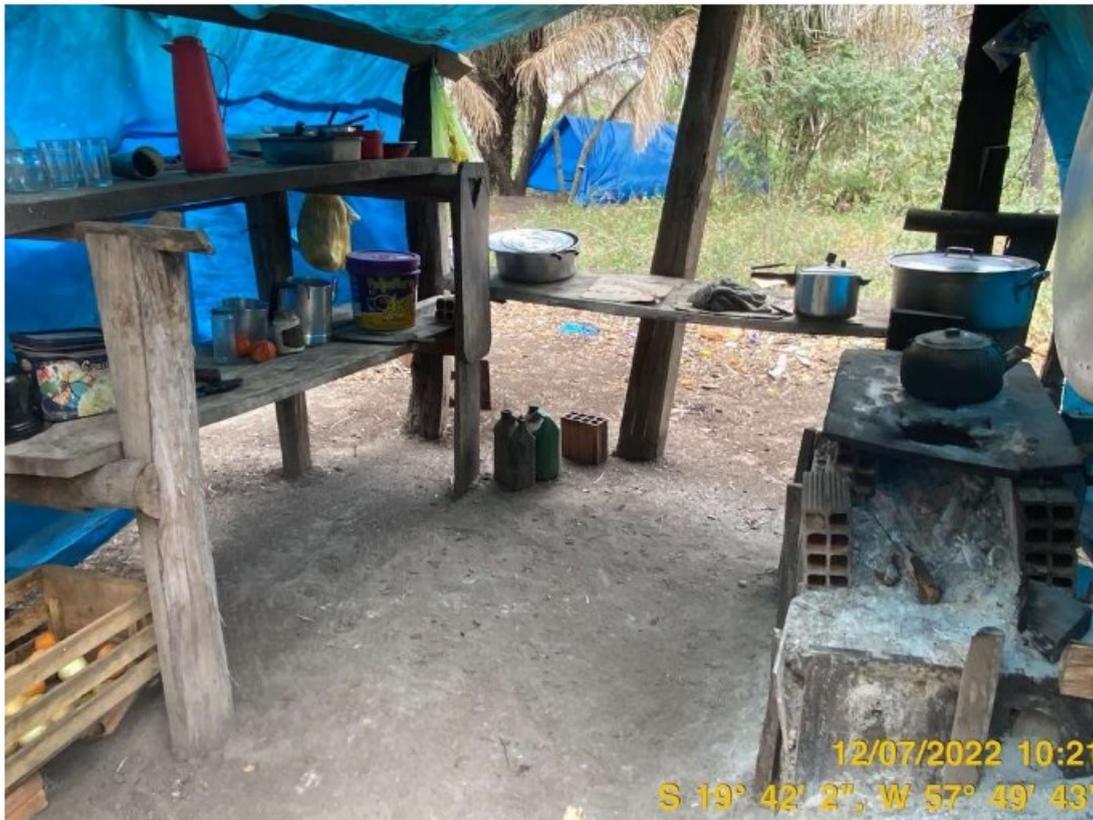
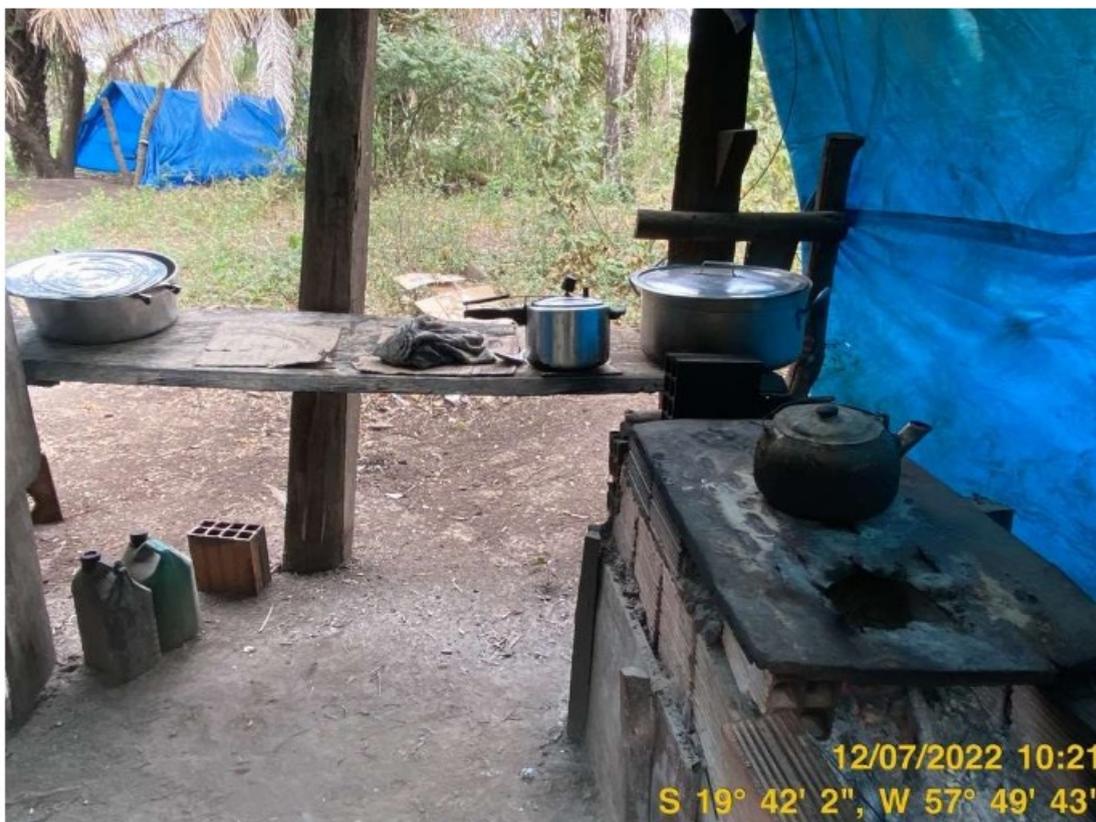
Não era disponibilizado local adequado para o preparo dos alimentos, o local não tinha paredes e nem piso pavimentado (chão batido), não tinha pia, nem água encanada, sendo utilizada um balcão improvisado com troncos de árvores e tábuas, e utilizando baldes de água e recipientes plásticos.

Foto 07: Interior de Estrutura Utilizada para Preparo de Alimentos

Foto 08: Interior de Estrutura Utilizada para Preparo de Alimentos

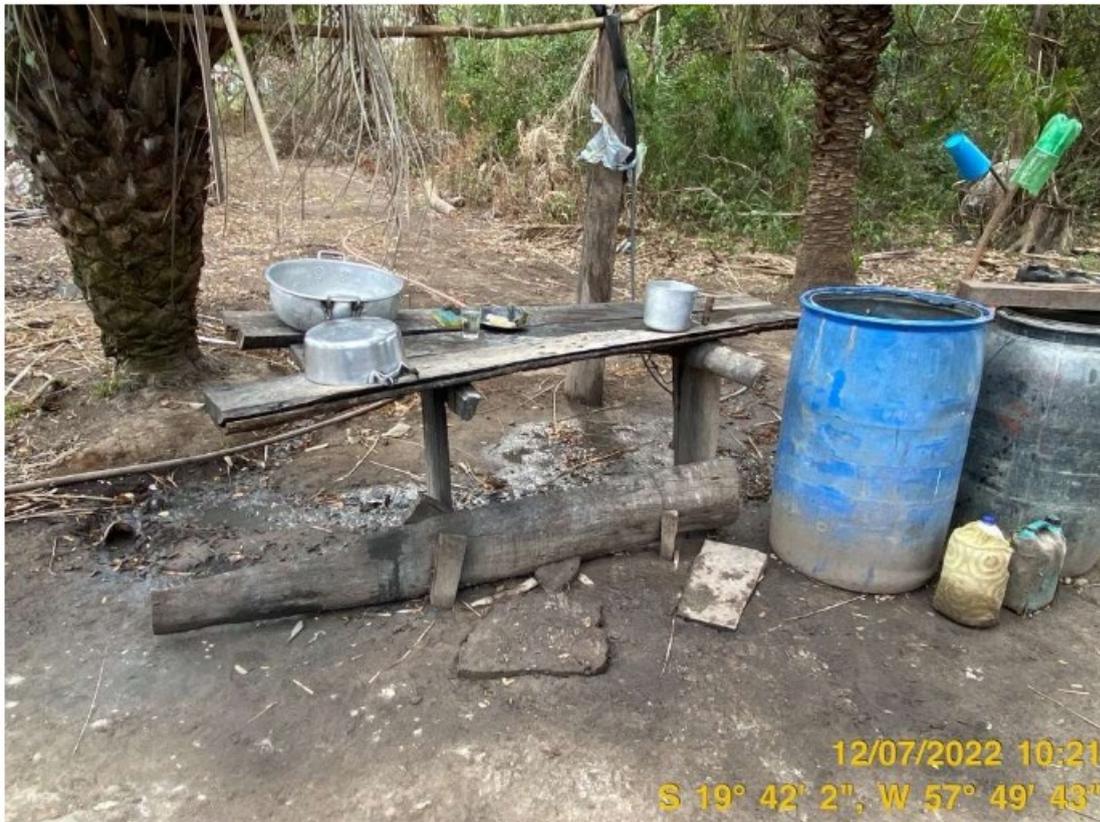
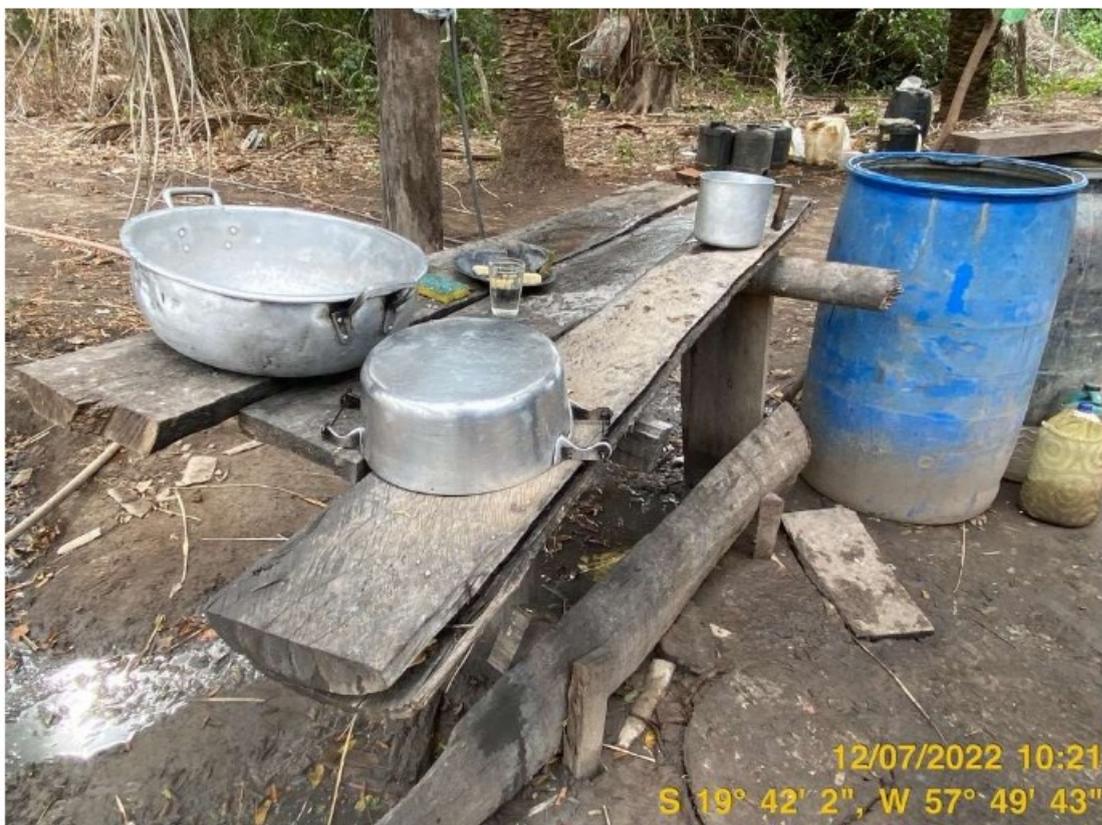
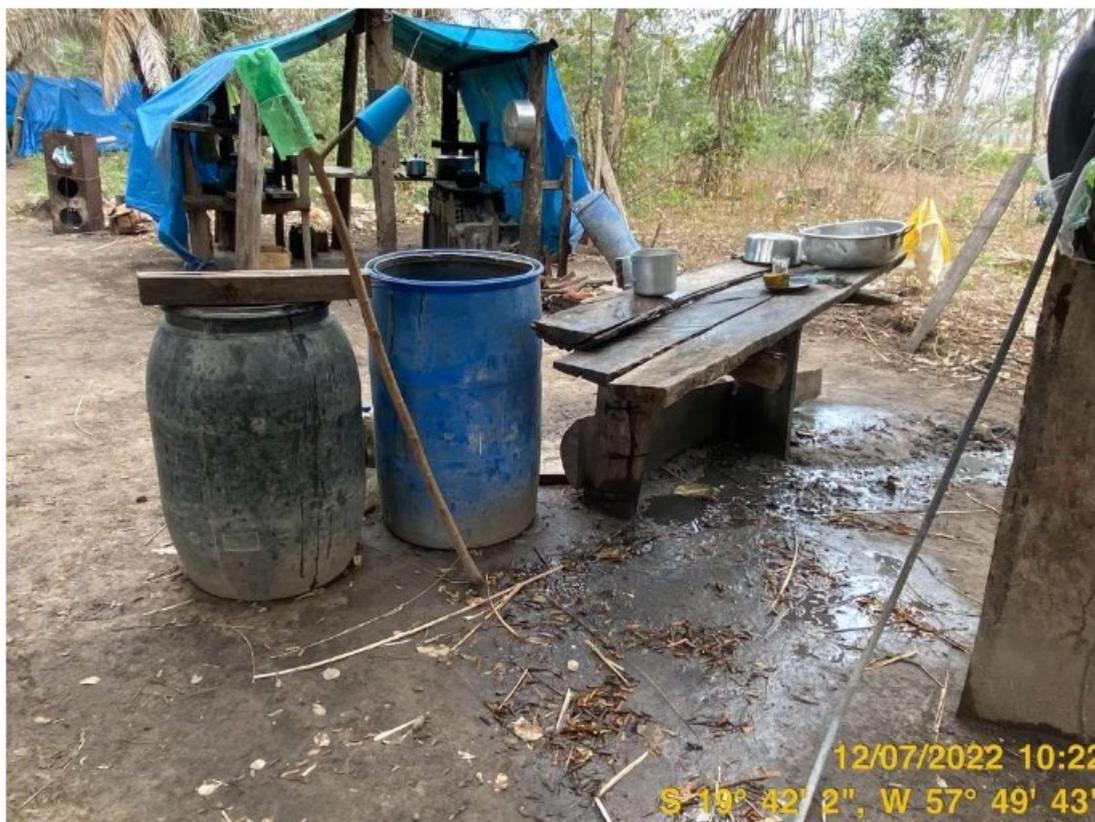
Foto 09: Local Utilizado para Como Apoio ao Preparo de Refeições

Foto 10: Local Utilizado para Como Apoio ao Preparo de Refeições

Foto 11: Local Utilizado para Como Apoio ao Preparo de Refeições

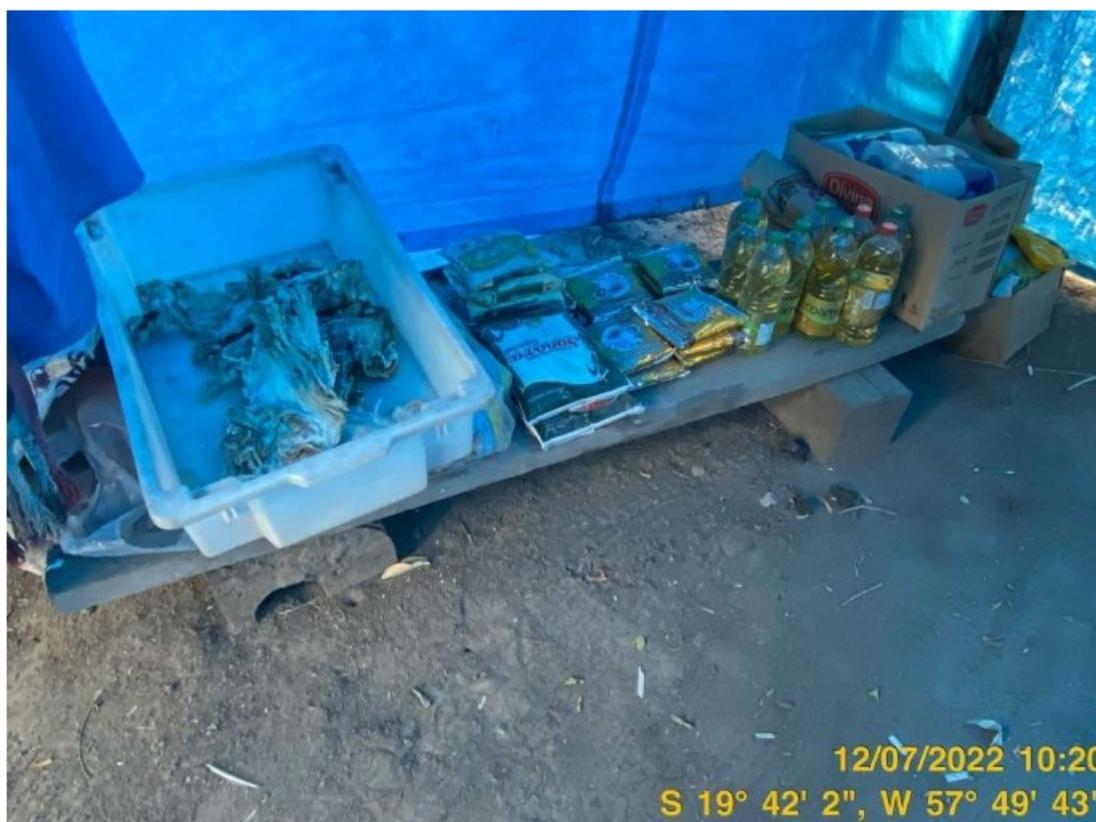
Foto 12: Local Utilizado para Guarda de Gêneros Alimentícios

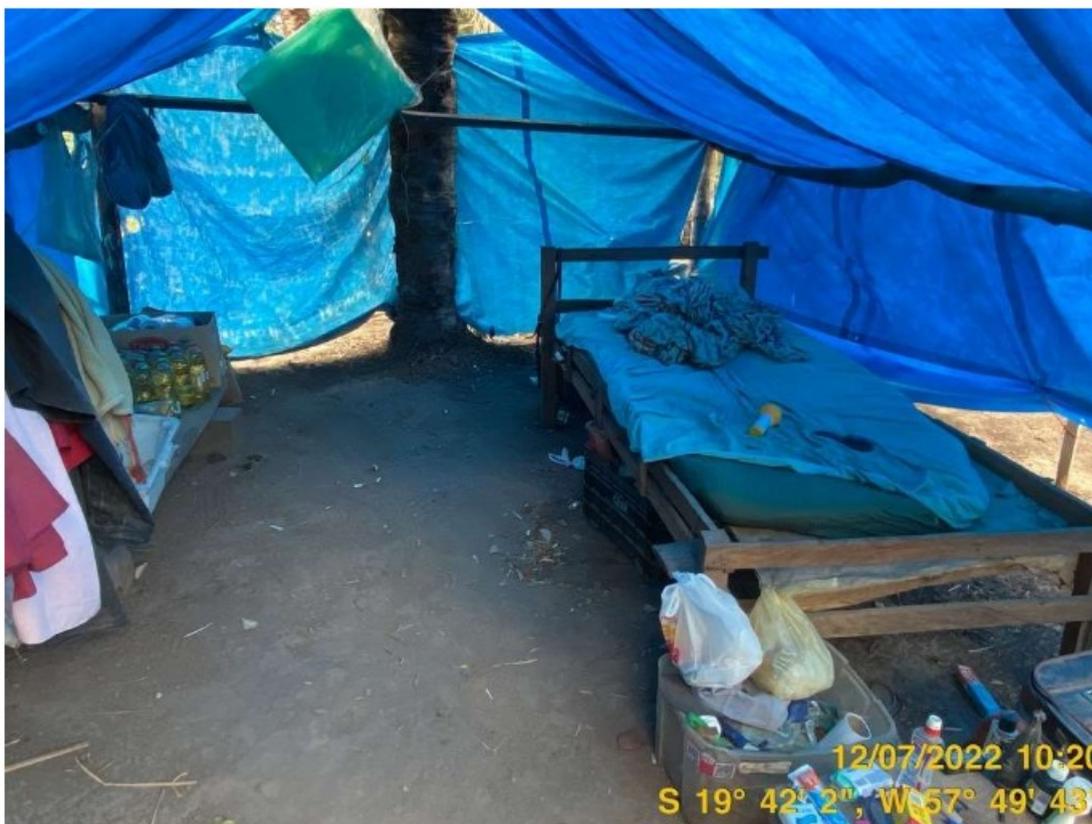
Foto 13: Local Utilizado para Alojamento e Guarda de Alimentos

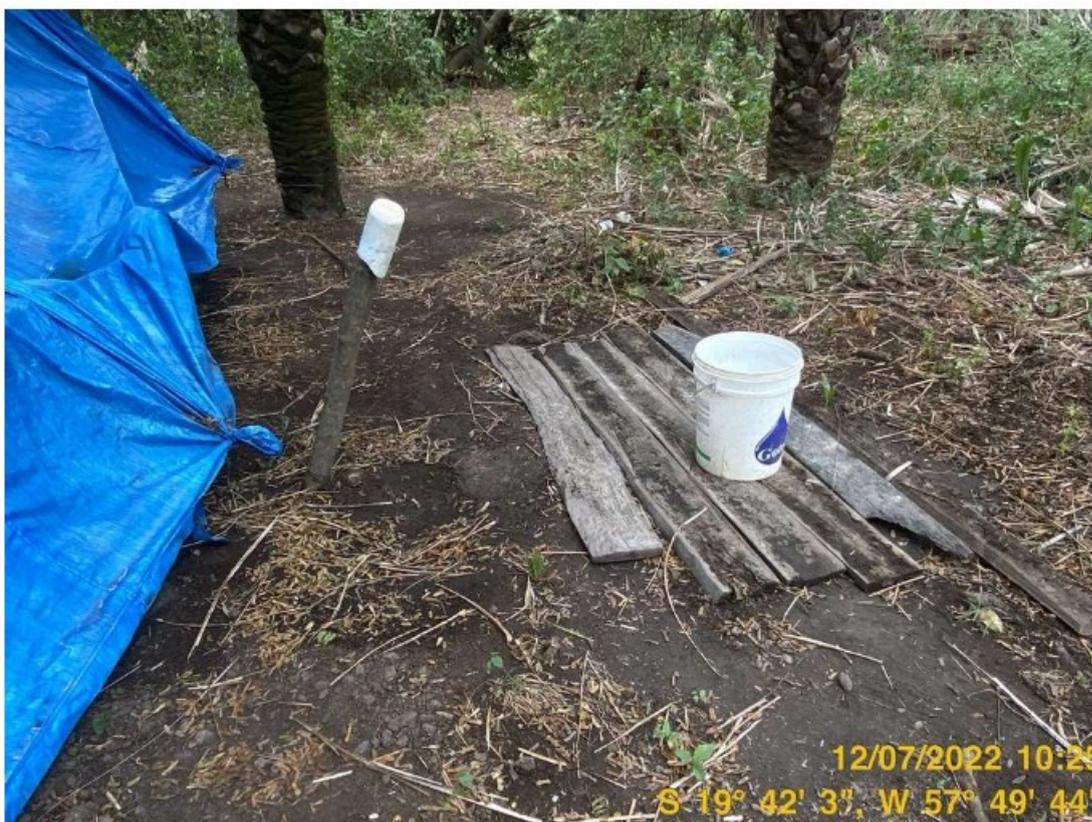
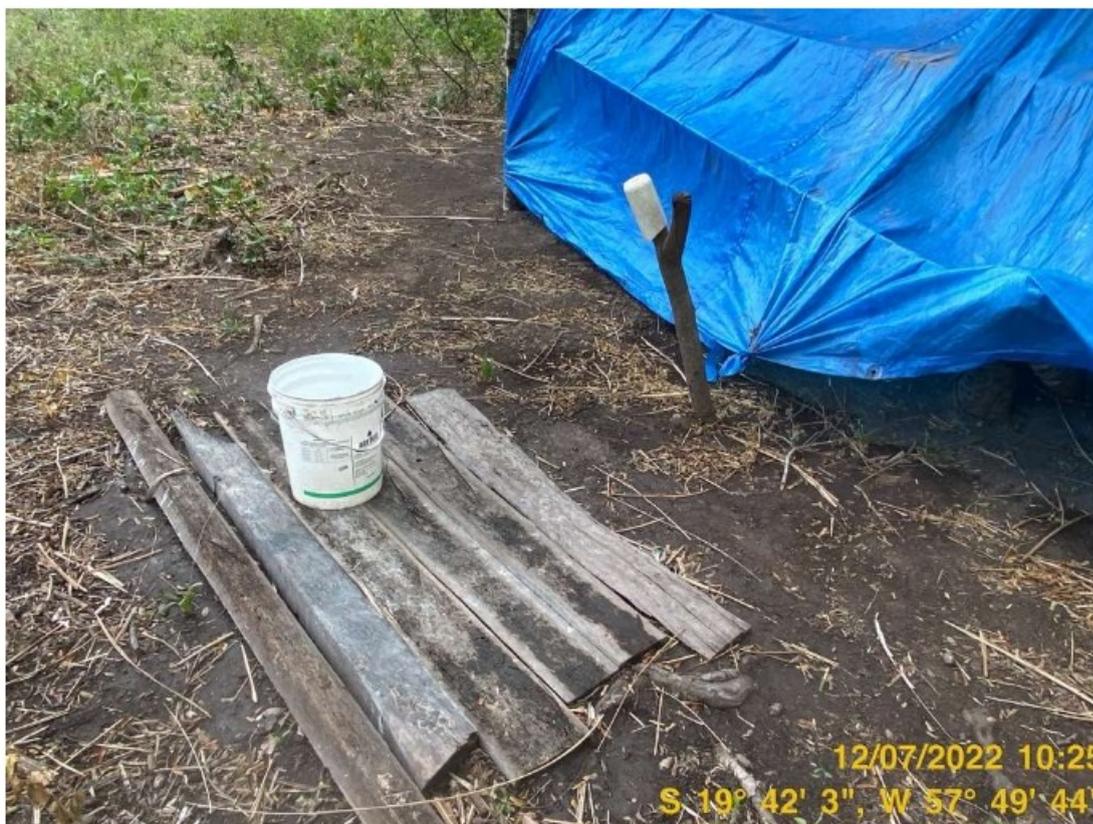
Também não fora disponibilizado chuveiro, nem local com paredes para que os trabalhadores se banhassem, sendo que os mesmos se banhavam em local improvisado próximo ao acampamento dos trabalhadores sem paredes ou teto.

Foto 14: Local utilizado para Banho

Foto 15: Local utilizado para Banho

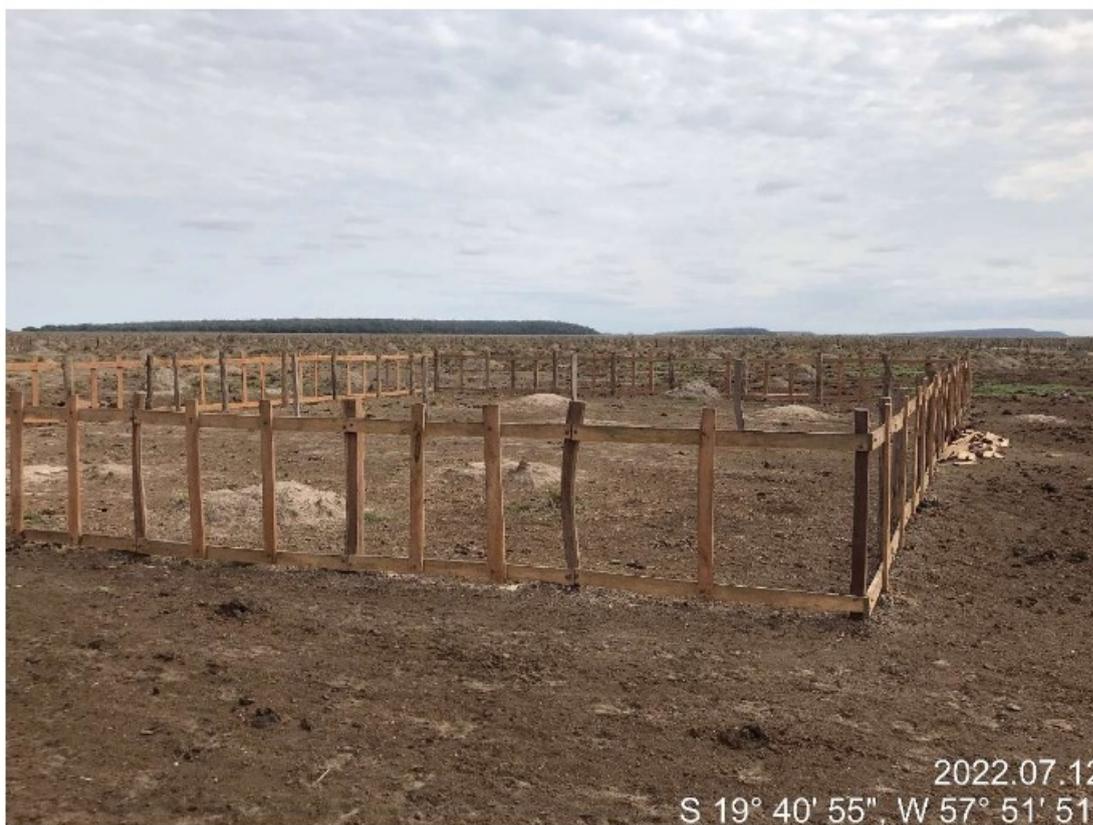
Foto 16: Frente de Trabalho
