RELATÓRIO DE FISCALIZAÇÃO

[REDACTED]
FAZENDA SANTA MARIA

PERÍODO
15/03/2022 a 25/04/2022

LOCAL: BELA VISTA - MS

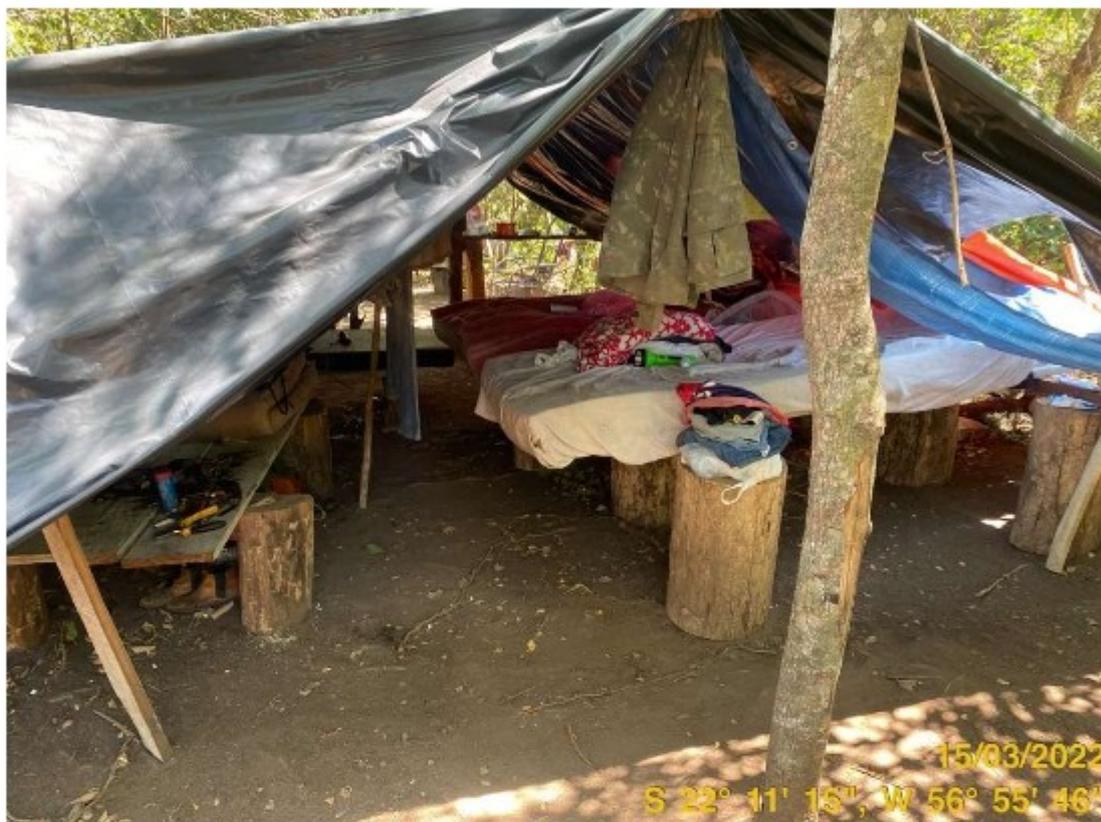
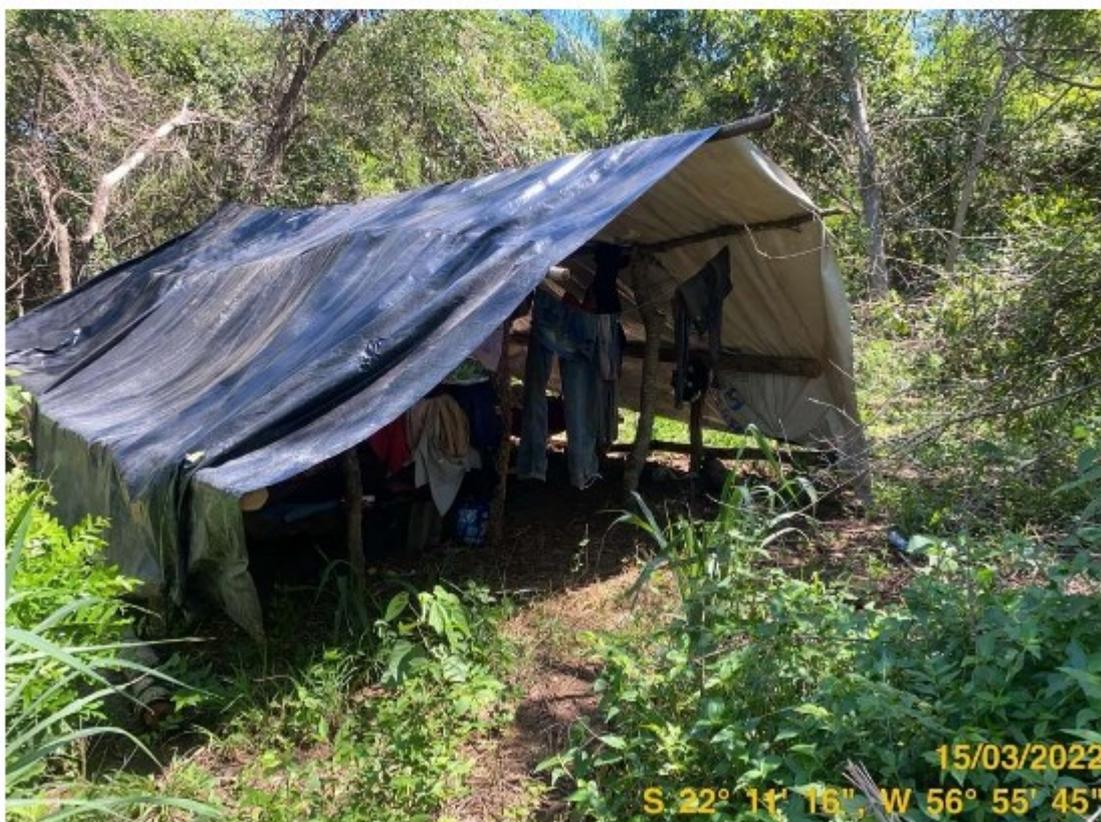
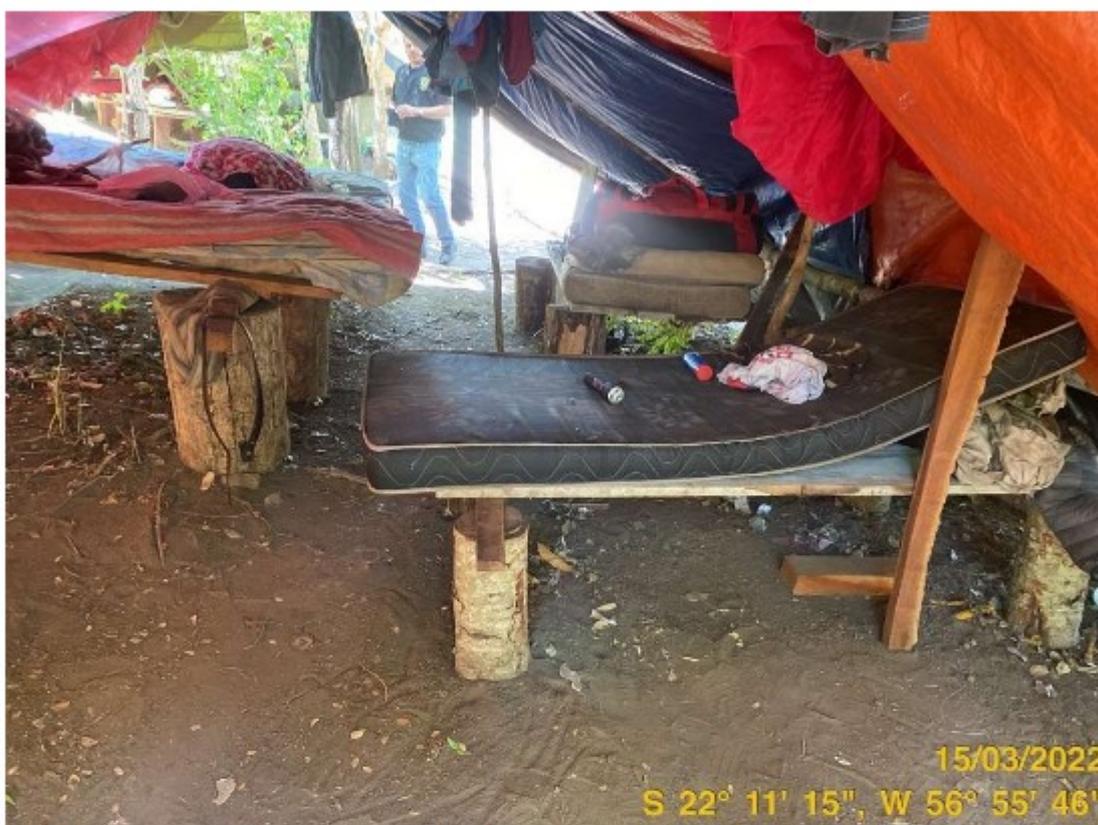
Os barracos (cabanas) foram feitos pelos próprios trabalhadores com troncos e galhos de árvores, cobertos com lona plástica, em uma clareira aberta na mata. Os mesmos não possuíam paredes, nem piso pavimentado ("chão batido"), com camas feitas com galhos de árvores ("tarimbas") com colchões velhos. Não sendo disponibilizado roupas de cama (AI nº 22.295.977-1).

Foto 01: Estrutura Utilizada para Alojamento

Foto 02: Estrutura Utilizada para Alojamento

Foto 05: Estrutura Utilizada para Alojamento

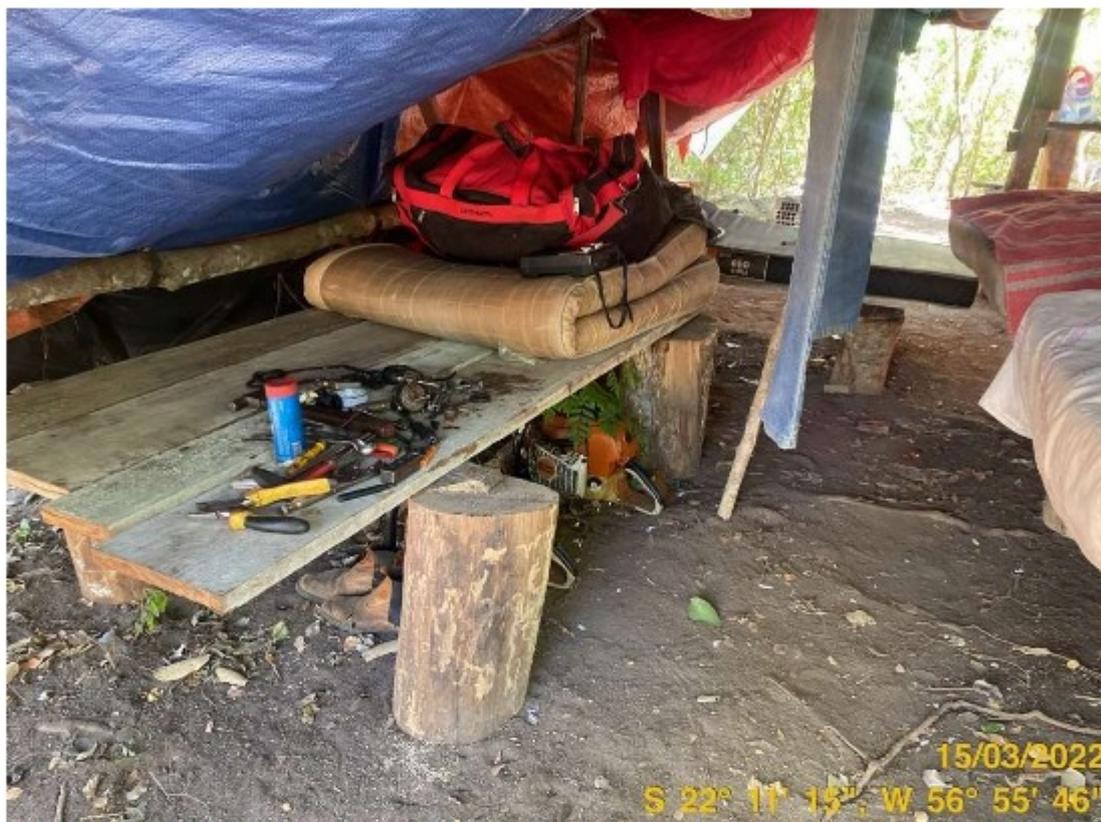
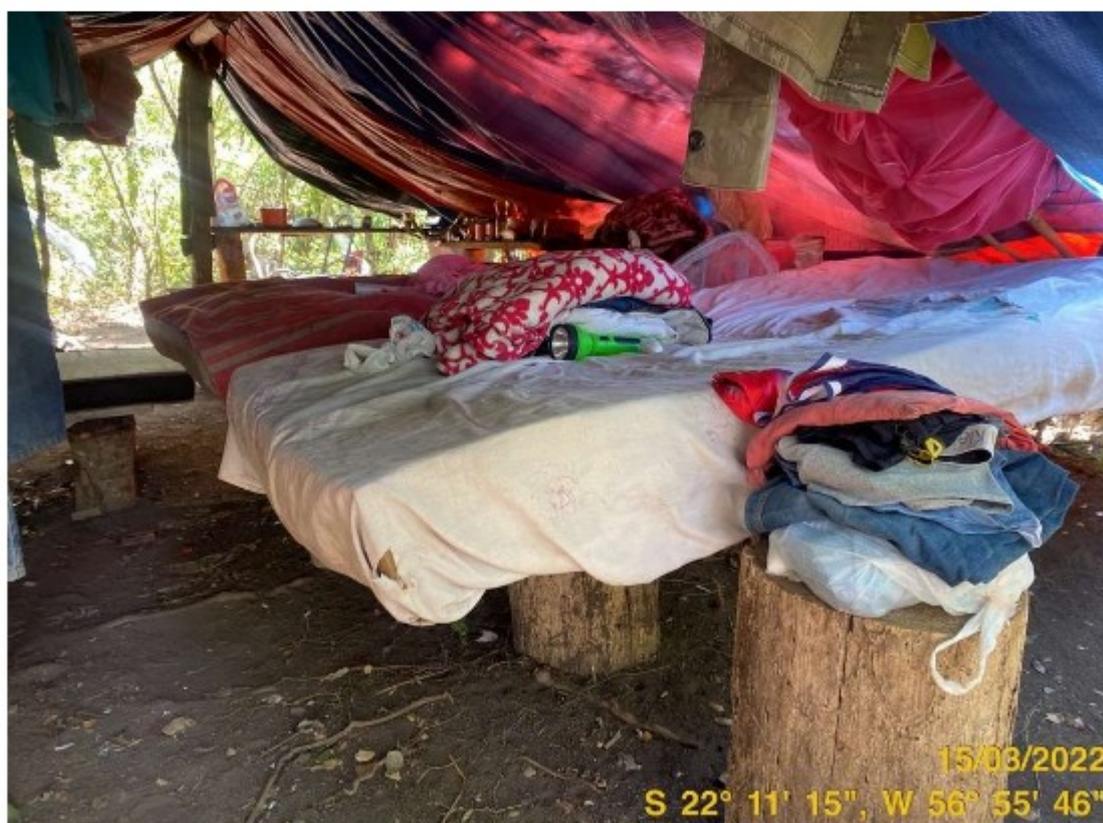
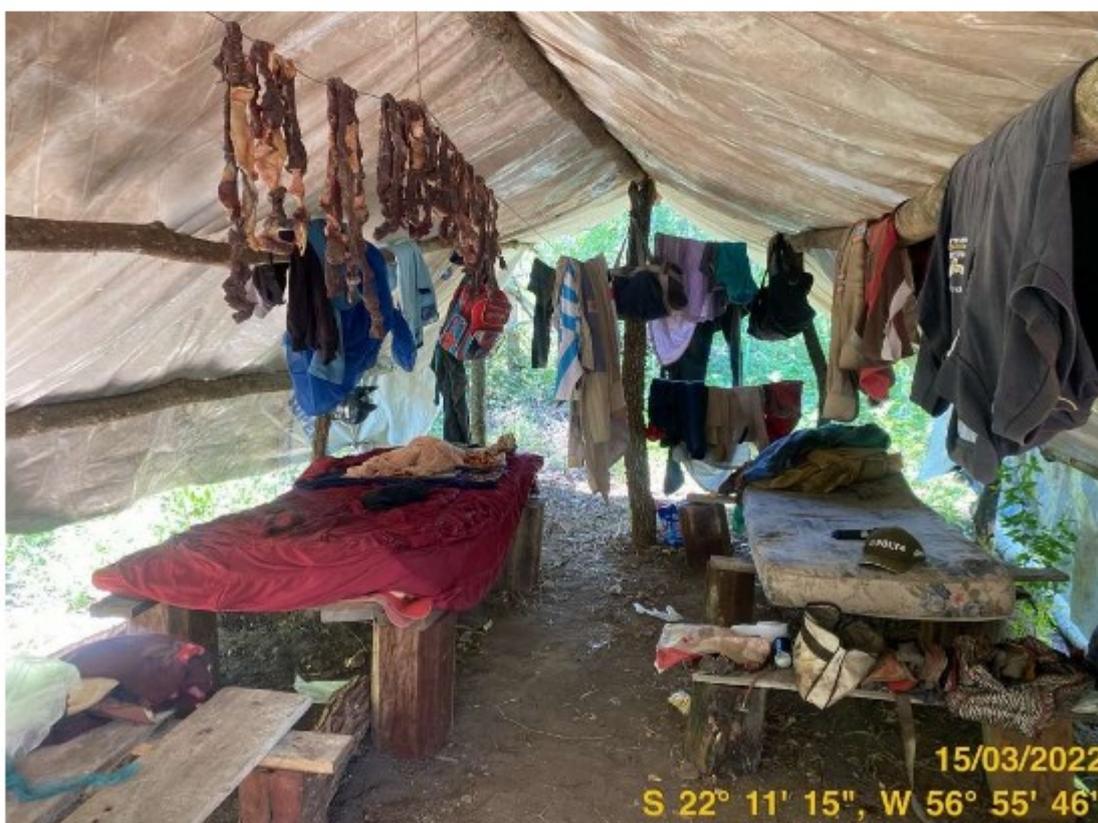
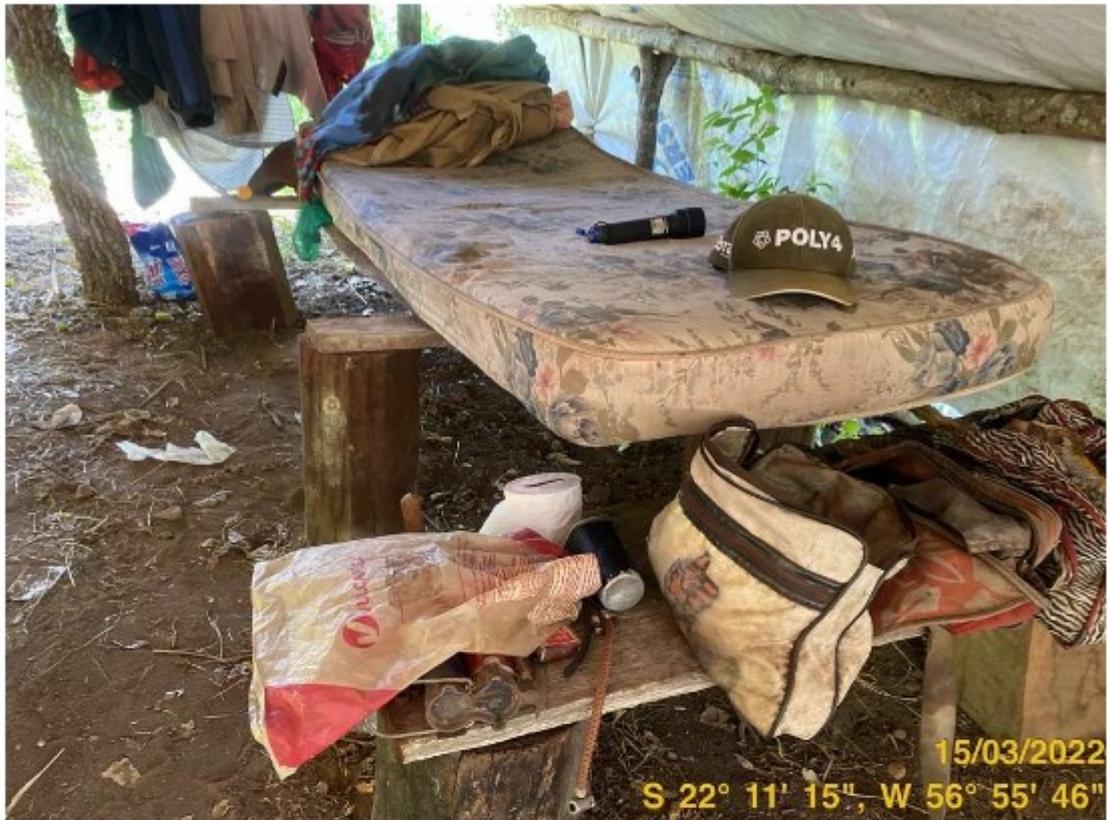
Foto 03: Interior da Estrutura Utilizada para Alojamento

Foto 04: Interior de Estrutura Utilizada para Alojamento

Foto 06: Interior de Estrutura Utilizada para Alojamento

Foto 07: Interior de Estrutura Utilizada para Alojamento

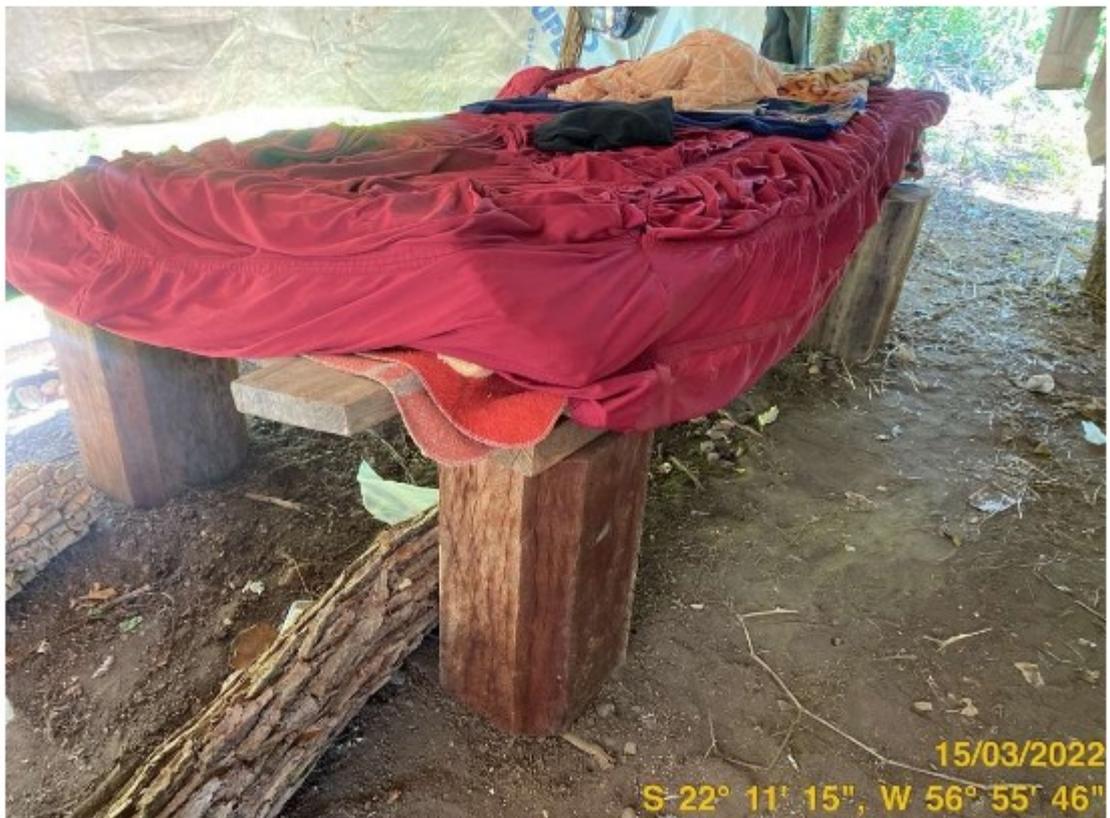
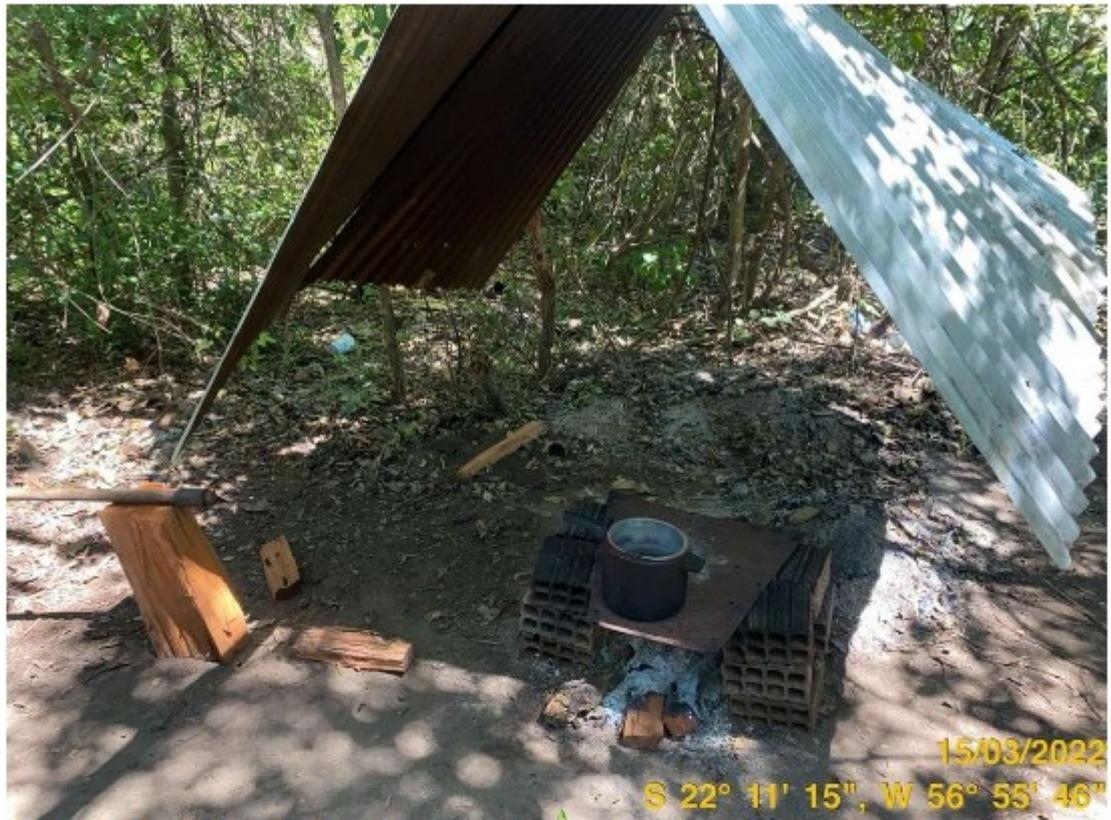
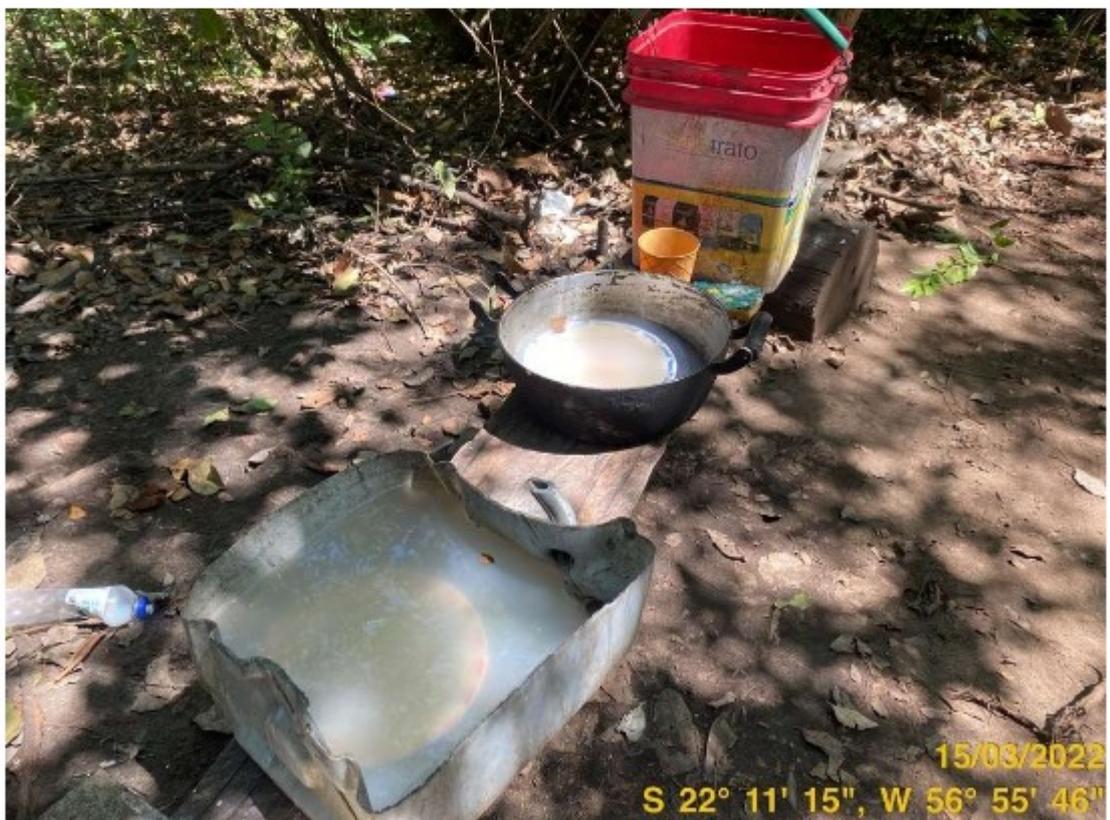
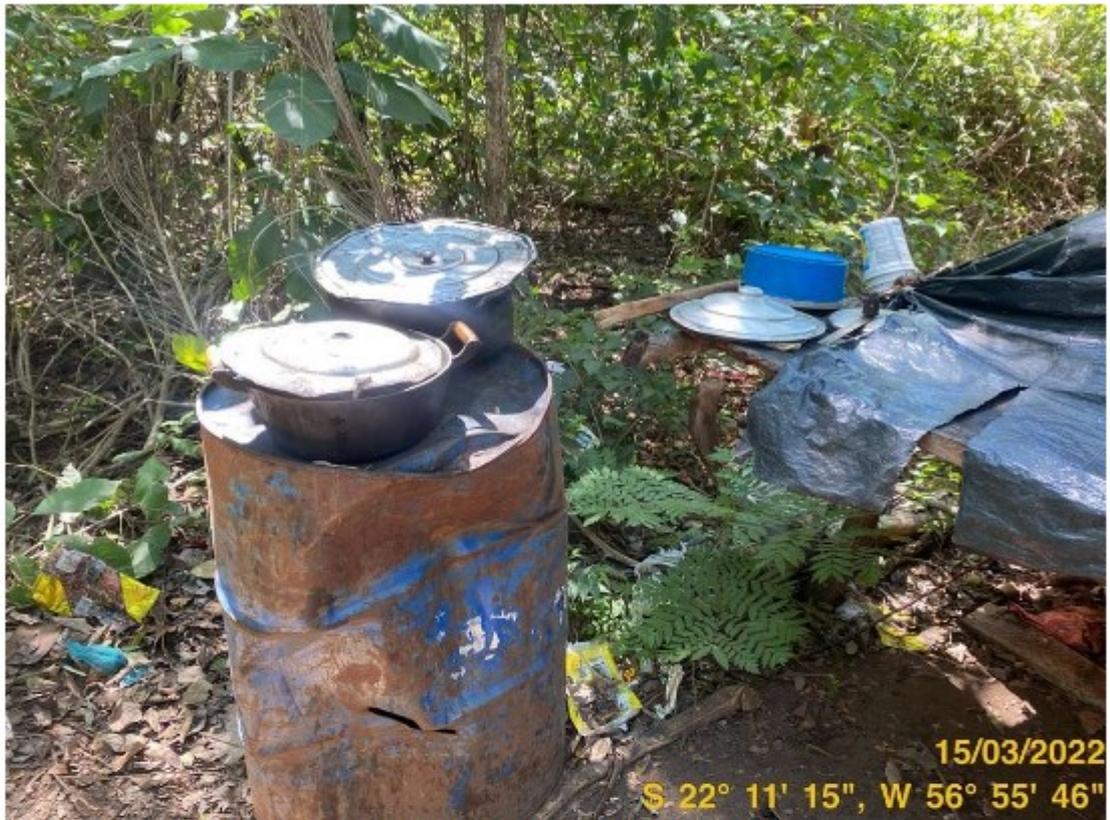
Não se disponibilizou local adequado para o preparo dos alimentos, visto que a comida era preparada em local sem paredes e nem piso pavimentado (chão batido), sem pia, sem água encanada, sendo utilizada um balcão improvisado com troncos de árvores e tábuas, e utilizando baldes de água e recipientes plásticos.

Foto 08: Interior de Estrutura Utilizada para Preparo de Alimentos

Foto 09: Local Utilizado para o Preparo de Refeições

Foto 10: Local Utilizado para Preparo de Alimentos

Foto 11: Local Utilizado para Preparo dos Alimentos

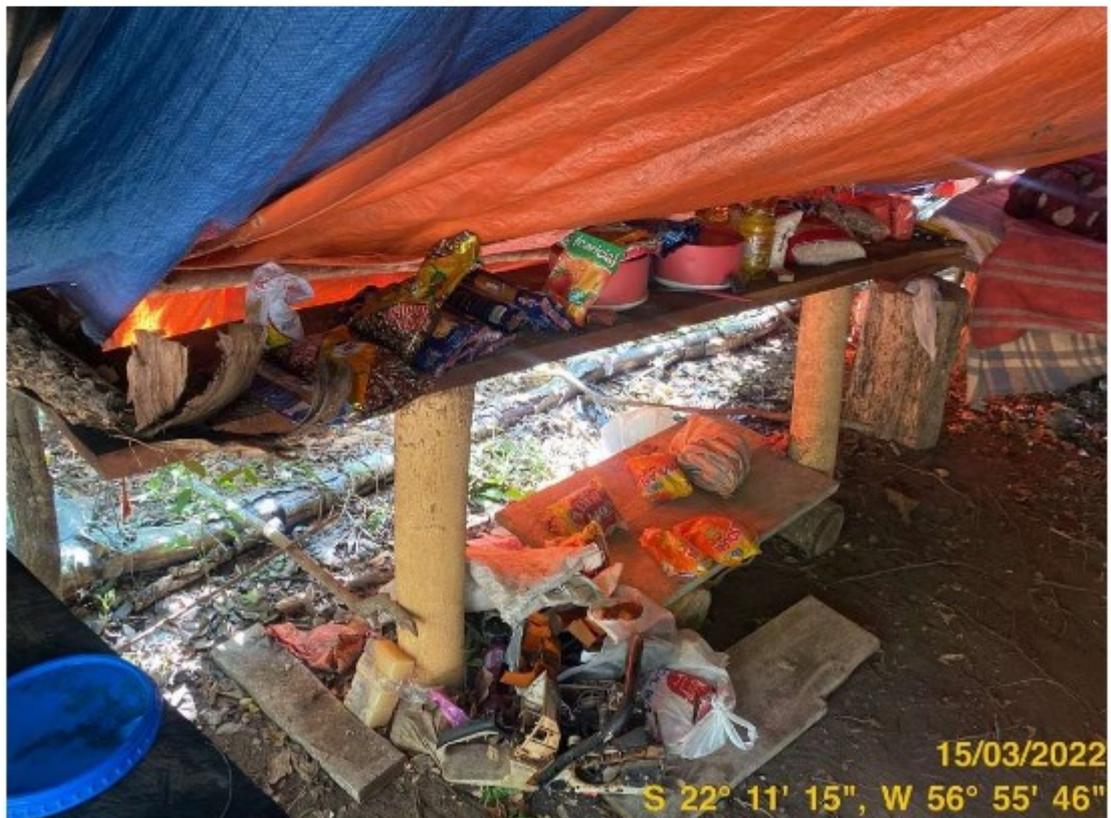
Foto 12: Local Utilizado para Guarda de Gêneros Alimentícios

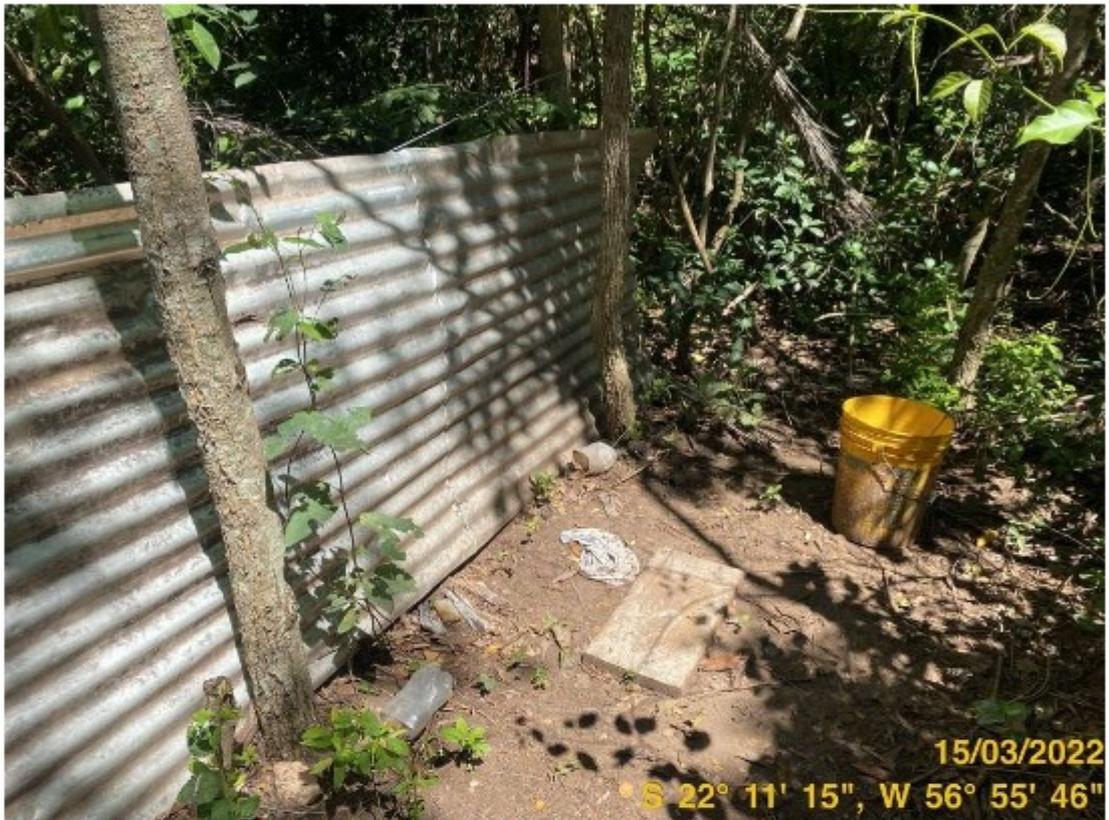
Também não fora disponibilizado chuveiro, nem local coberto e com paredes para que os trabalhadores se banhassem, sendo que os mesmos se banhavam em local improvisado próximo ao acampamento, sem paredes ou teto.

Foto 13: Local Utilizado para Banho

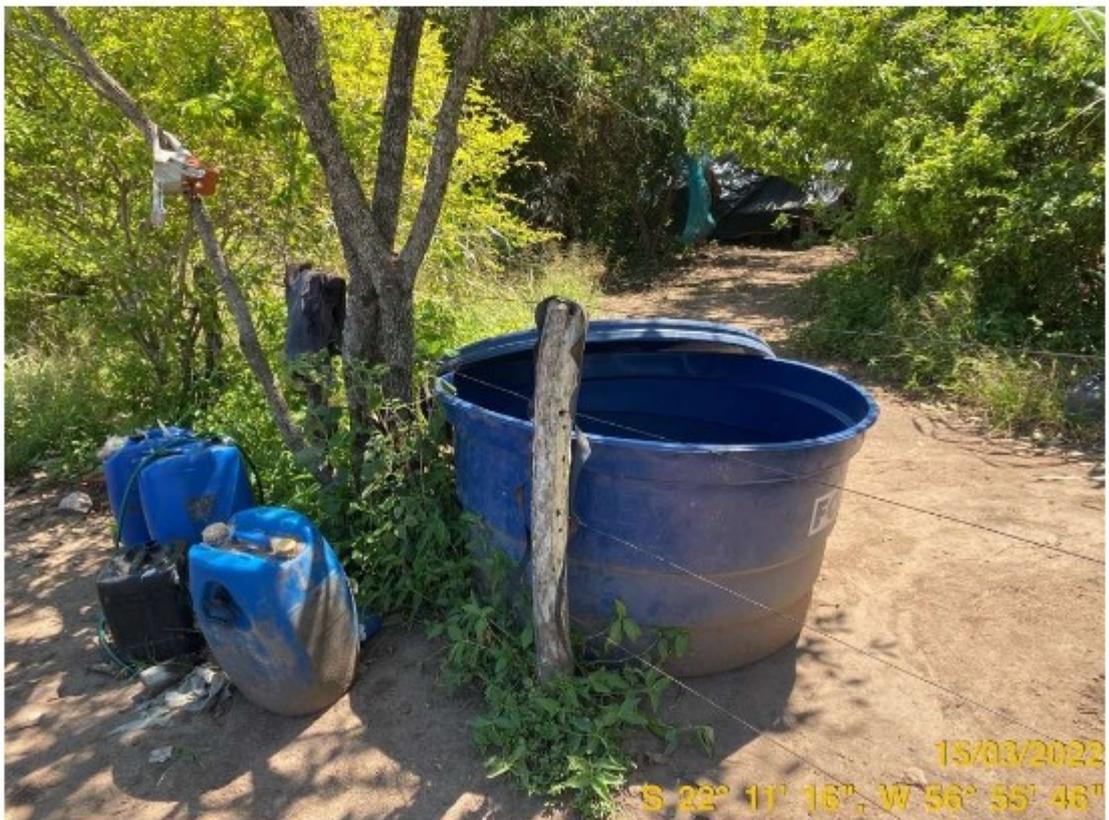
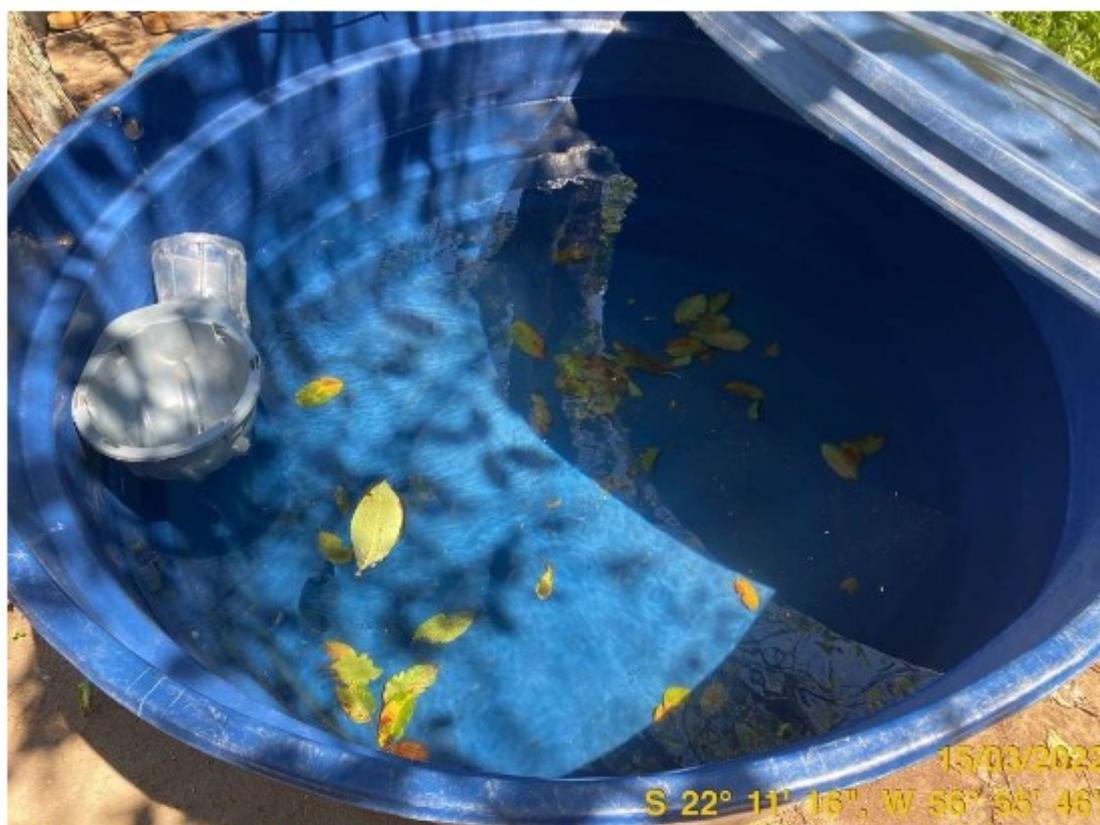
5. Não dispunham de água potável, conforme AI nº 22.295.978-9. A água consumida pelos trabalhadores era trazida em um tanque (pipa) e colocada dentro de uma caixa d'água plástica posicionada no chão, próxima do acampamento. A água da caixa d'água encontrava-se suja, com terra e folhas em seu interior, além de não receber nenhum tipo de tratamento de purificação ou filtragem para seu consumo. Sendo utilizado uma garrafa pet e um capacete plástico para retirar água da caixa d'água.

Foto 14: Local utilizado para Armazenamento de Água

Foto 15: Local utilizado para Armazenamento de Água
