RELATÓRIO DE FISCALIZAÇÃO

SÃO MIGUEL COMERCIAL DE MADEIRAS E DERIVADOS LTDA
(CARVOARIA SÃO MIGUEL)

PERÍODO:
03/2022 A 10/2022

ATIVIDADE: Produção de Carvão Vegetal – Florestas Plantadas (CNAE: 0210-1/08)

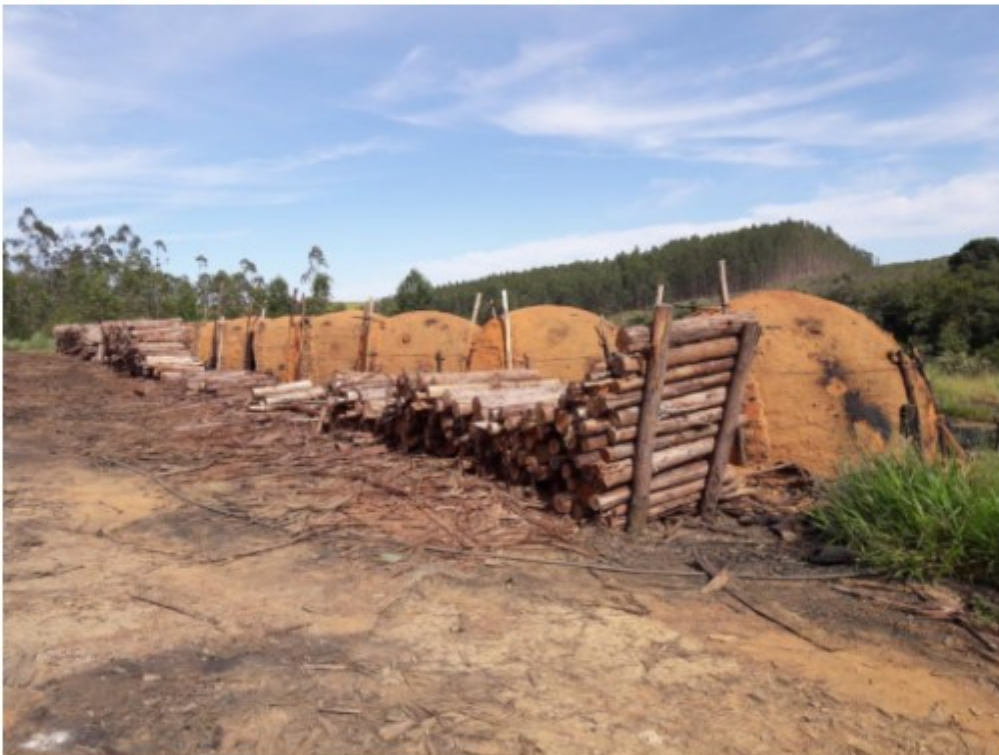
FOTO 01: Frente de serviço de produção de carvão – fornos.

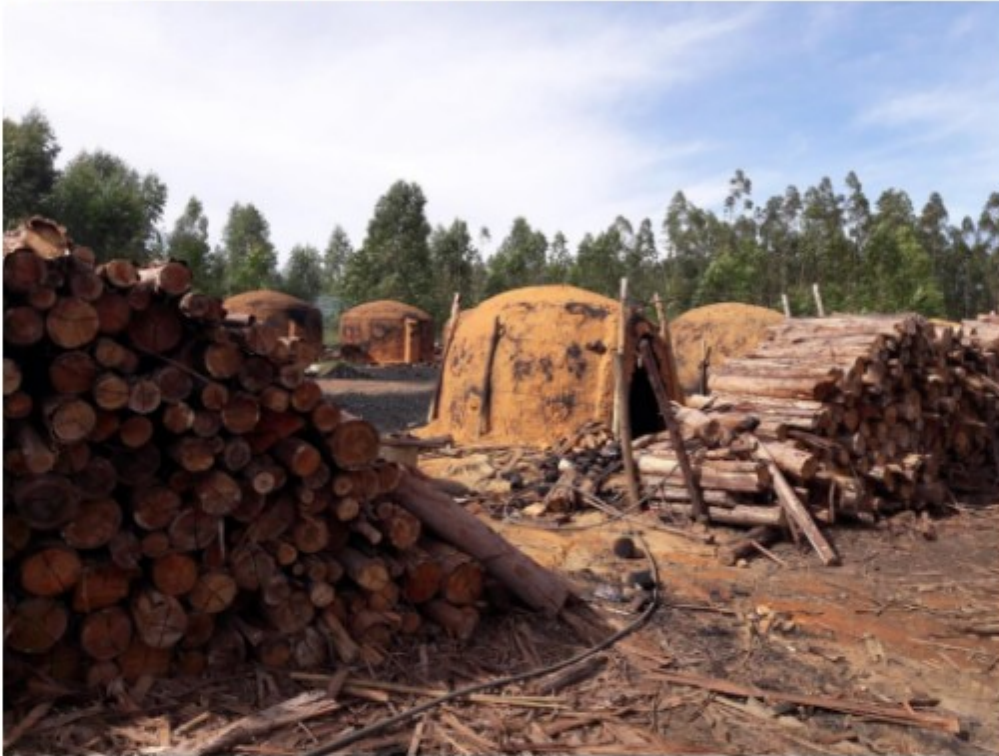
FOTO 02: Frente de serviço de produção de carvão – fornos.

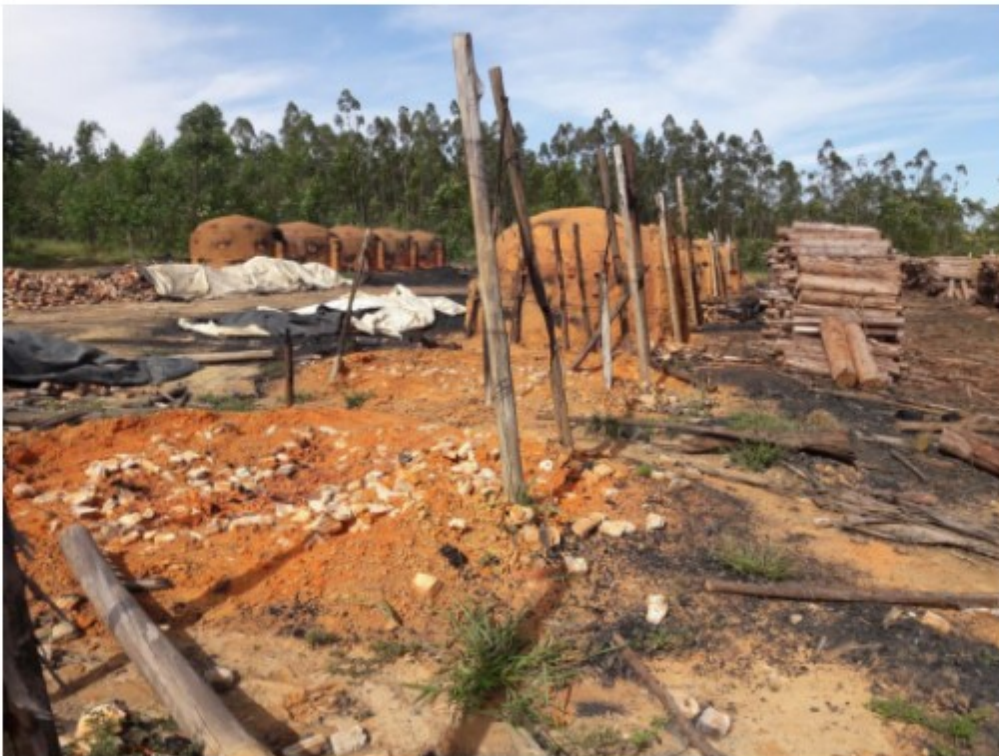
FOTO 03: Frente de serviço de produção de carvão – fornos.

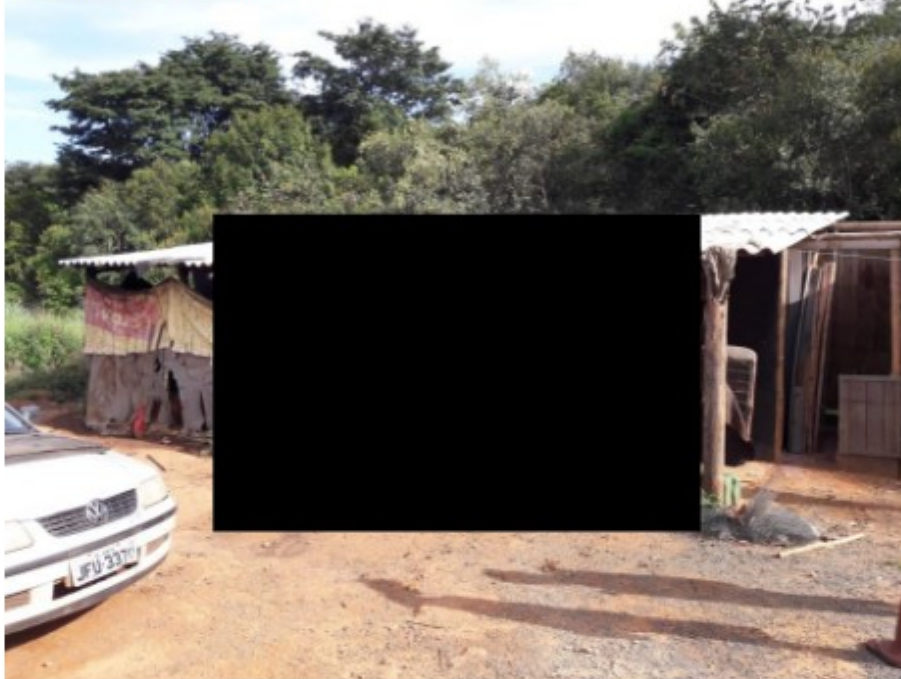
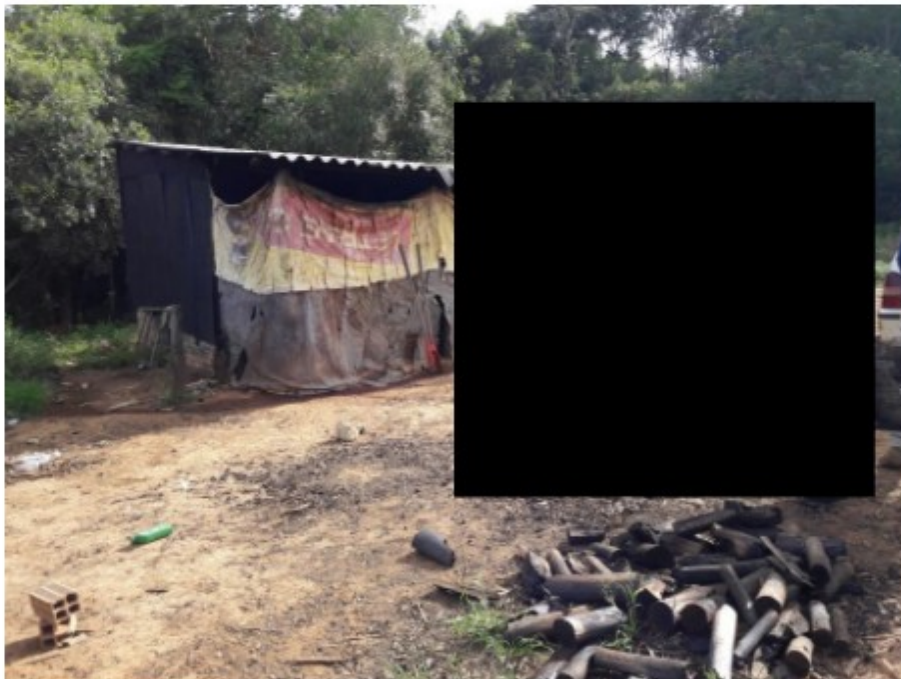
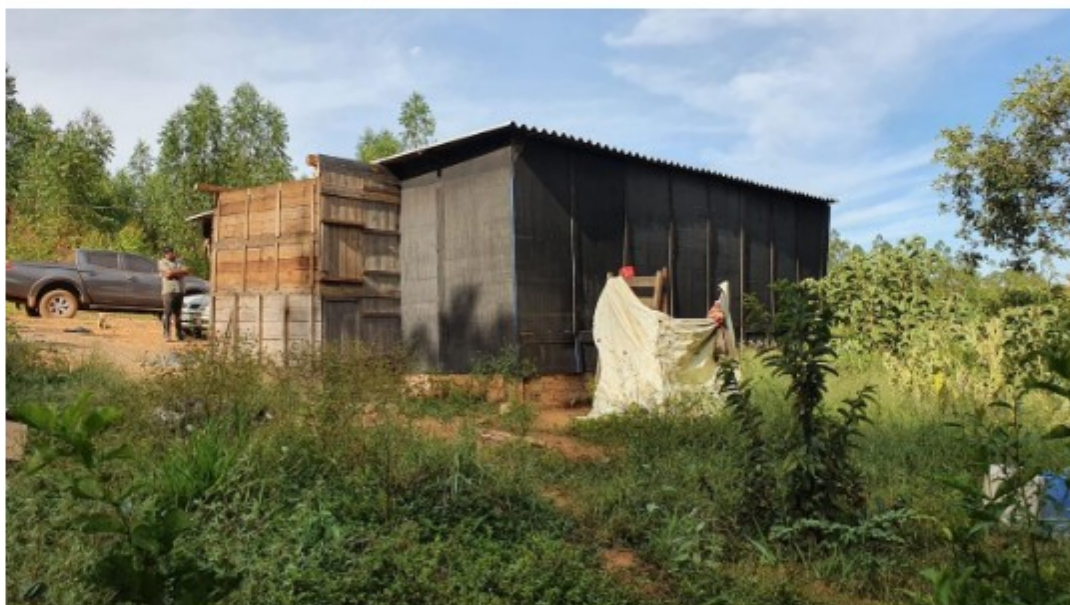
O primeiro local de alojamento era constituído por uma instalação construída em madeira, pedaços de lona, compensado e telhas de amianto. A estrutura que sustentava o telhado (feito de telhas de amianto) era constituída por toras de madeira. A vedação dessa estrutura era feita através de pedaços de tecido, lona e folhas de compensado. Nesta instalação, havia 03 (três) “cômodos”, não havia banheiro. O piso era de cimento.

FOTO 04: Local de alojamento – vista frontal.

FOTO 05: Local de alojamento – vista frontal.

FOTO 06: Local de alojamento – vista lateral.

FOTO 07: Local de alojamento – vista da parte traseira.

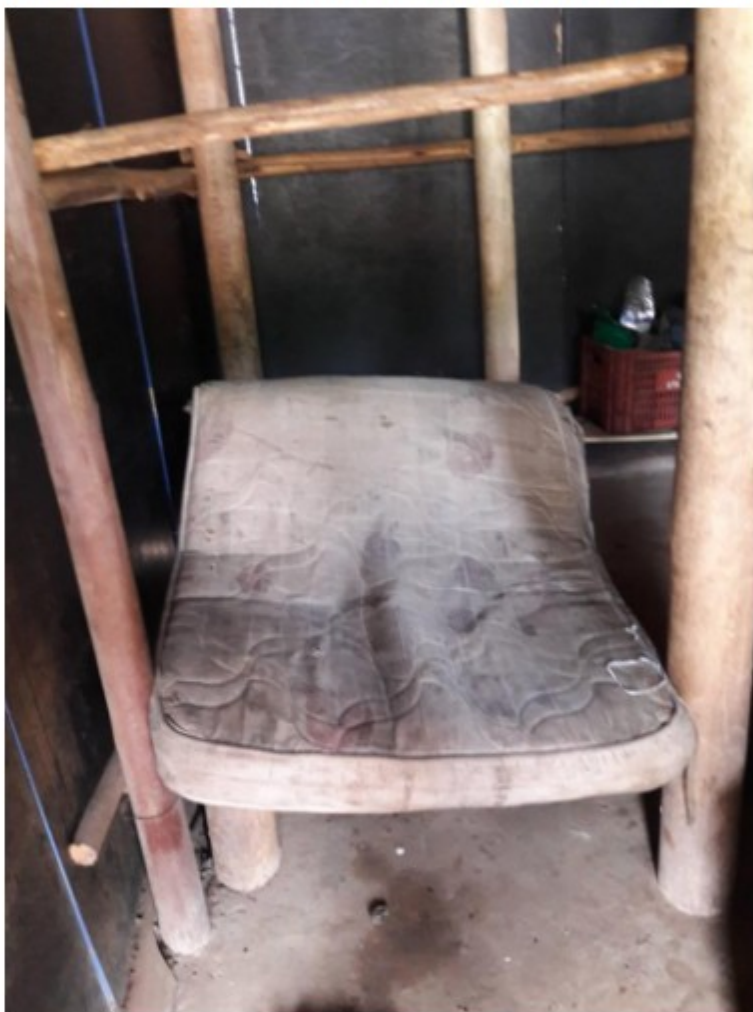
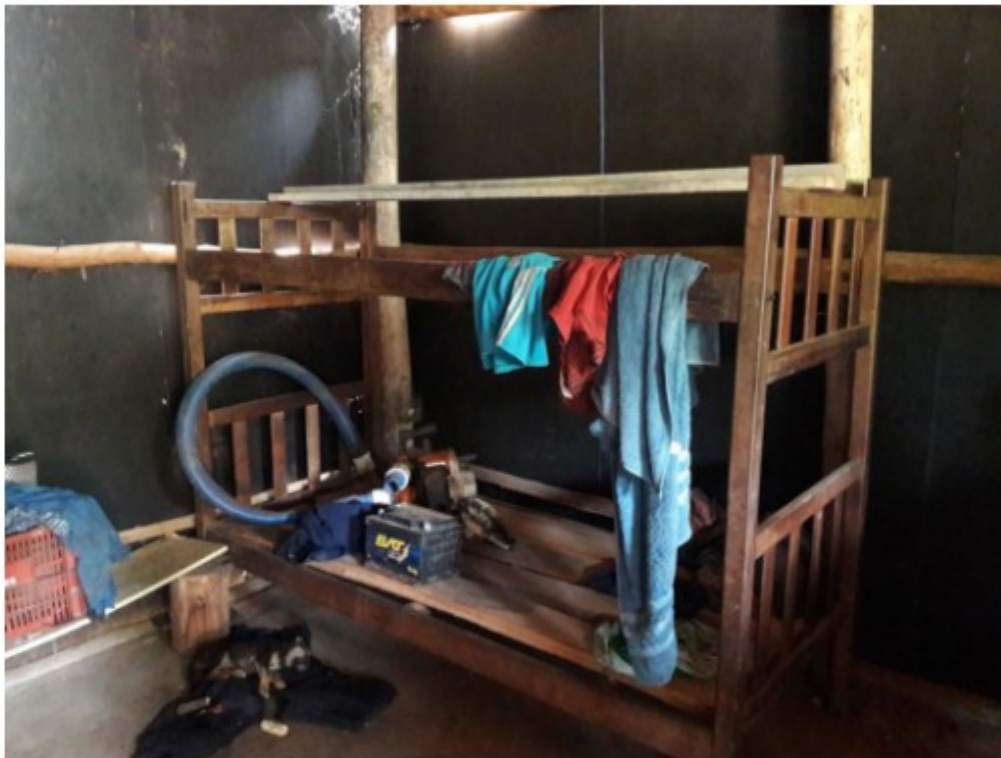
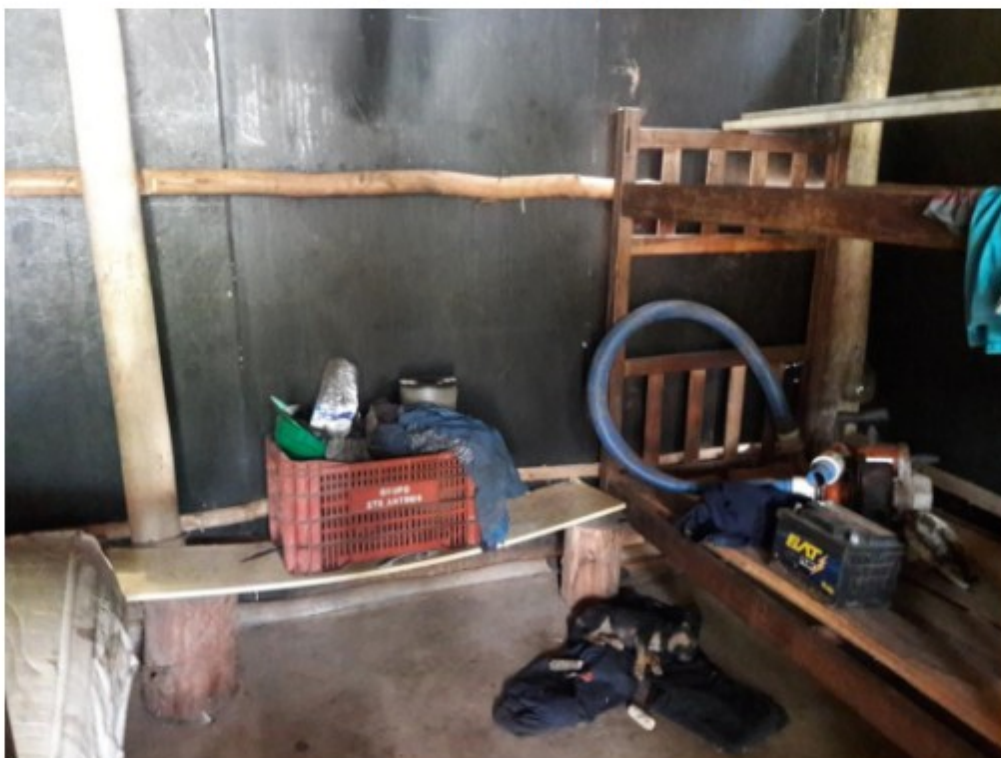
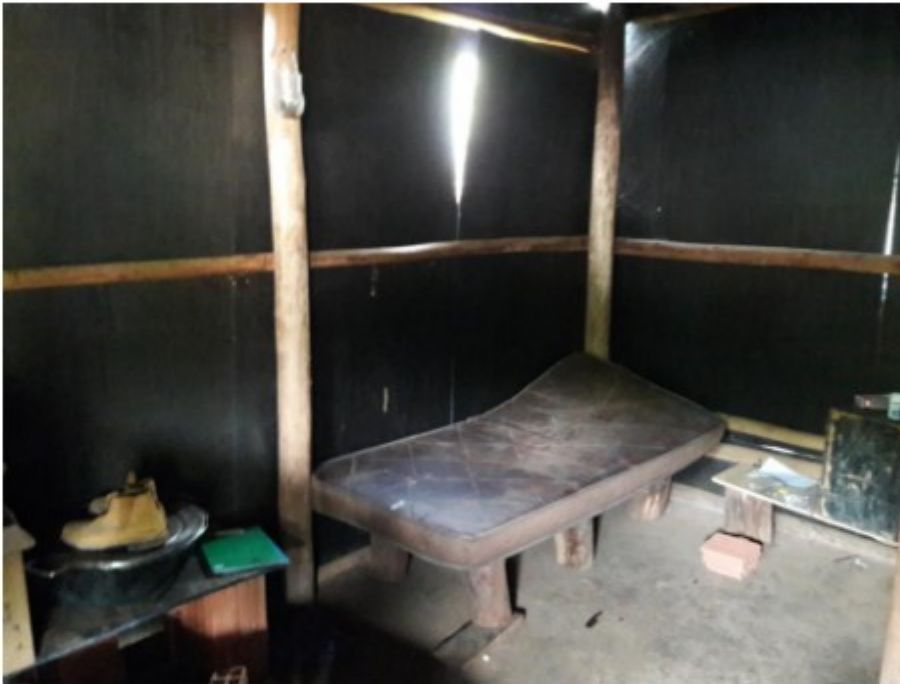
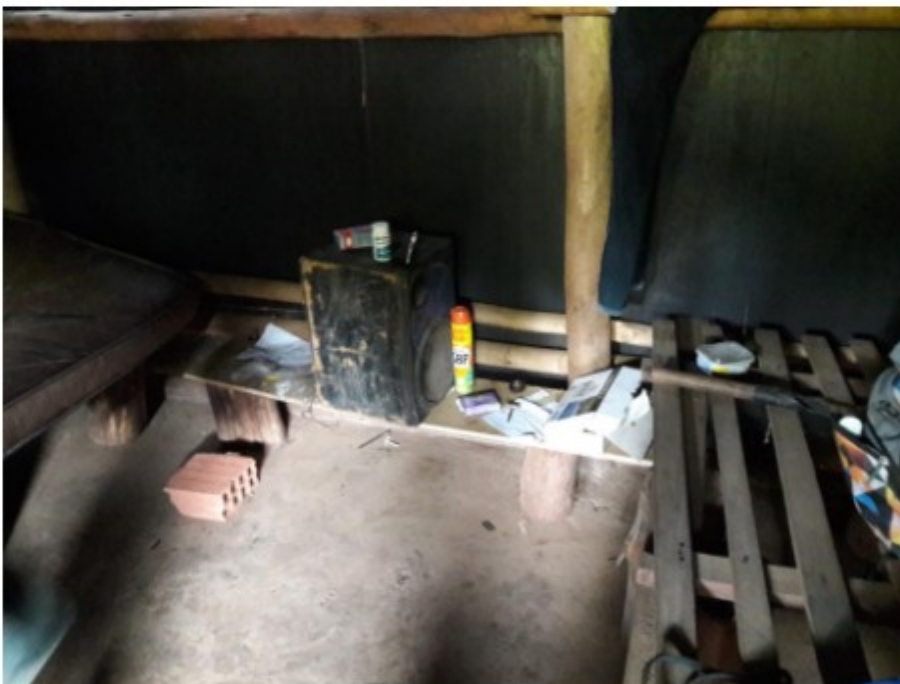
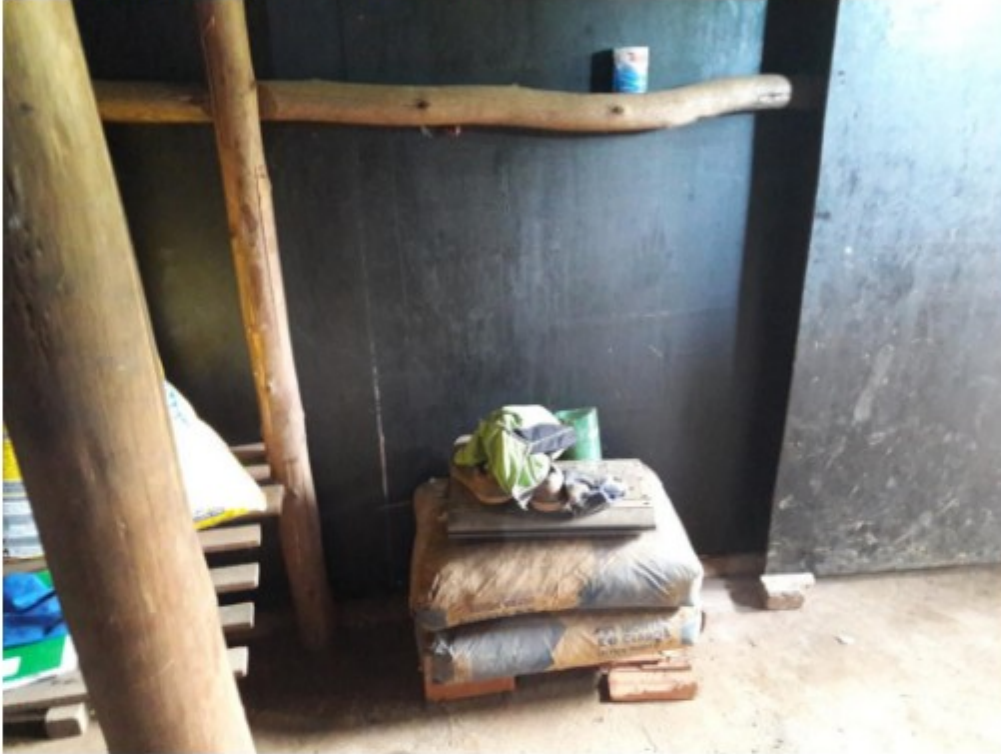
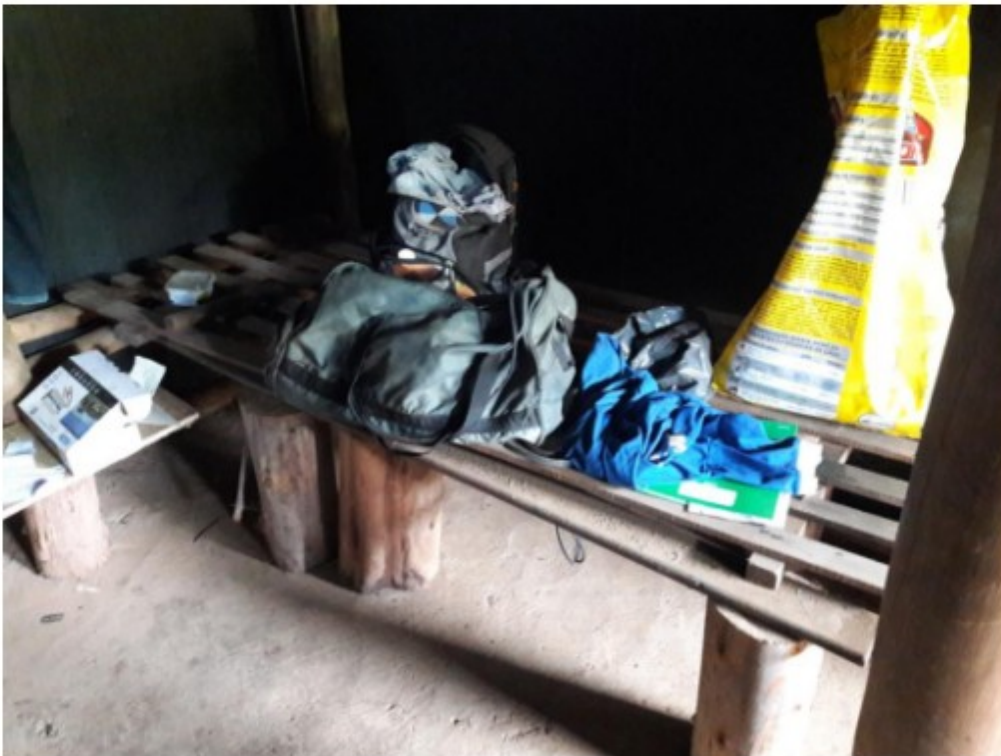
No interior desse local de alojamento havia a estrutura de um beliche, que estava sendo utilizado para guardar materiais diversos. Havia, também, estrados improvisados e toras de madeira sobre os quais foram colocados alguns colchões muito desgastados. Não

havia armários e o ambiente estava em péssimas condições de habitabilidade, sendo caracterizado por muita desordem e sujeira.

FOTO 08: Interior do local de alojamento – colchão sobre estrados.

FOTO 09: Interior do local de alojamento – beliche.

FOTO 10: Interior do local de alojamento – beliche e prateleira improvisada.

FOTO 11: Interior do local de alojamento – colchão sobre toras de madeira.

FOTO 12: Interior do local de alojamento.

FOTO 13: Interior do local de alojamento.

FOTO 14: Interior do local de alojamento.

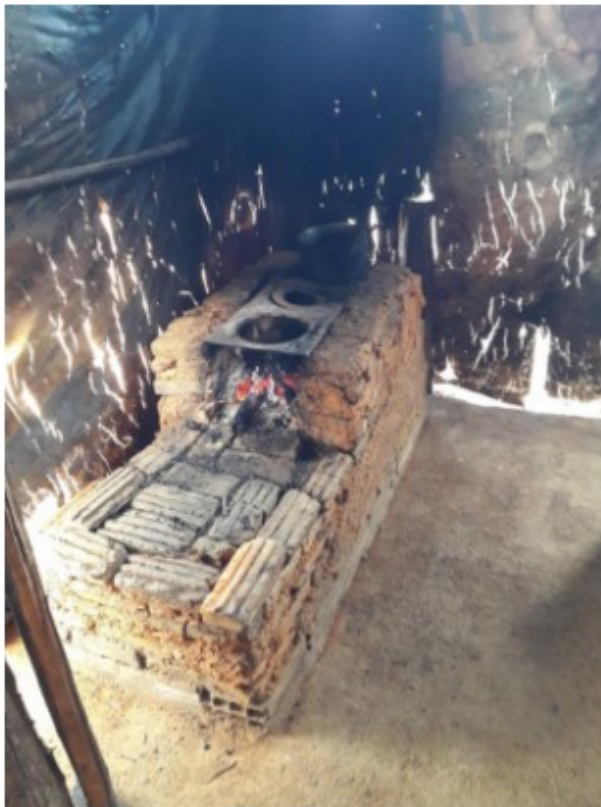
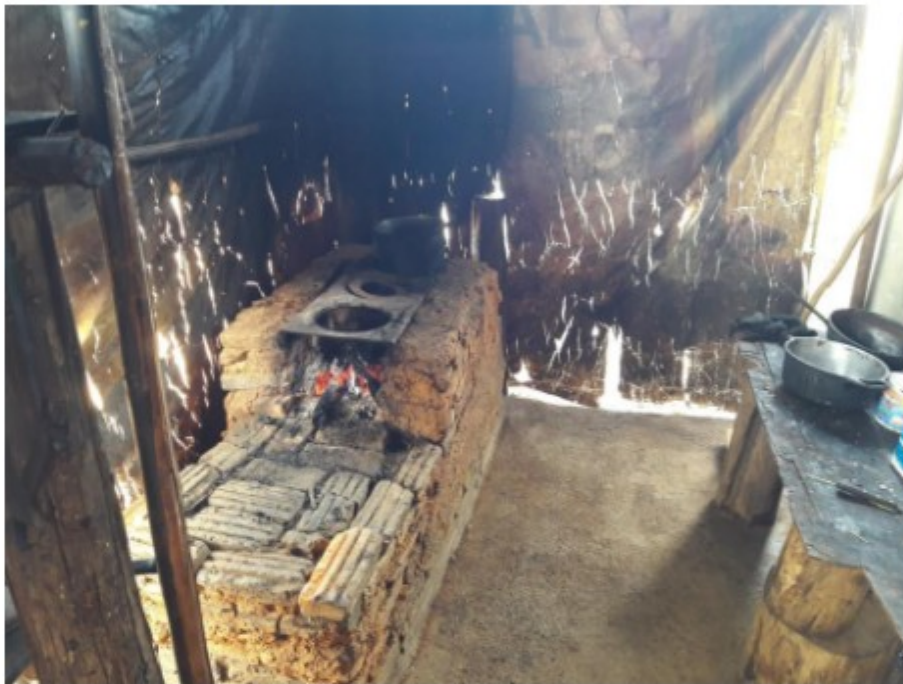
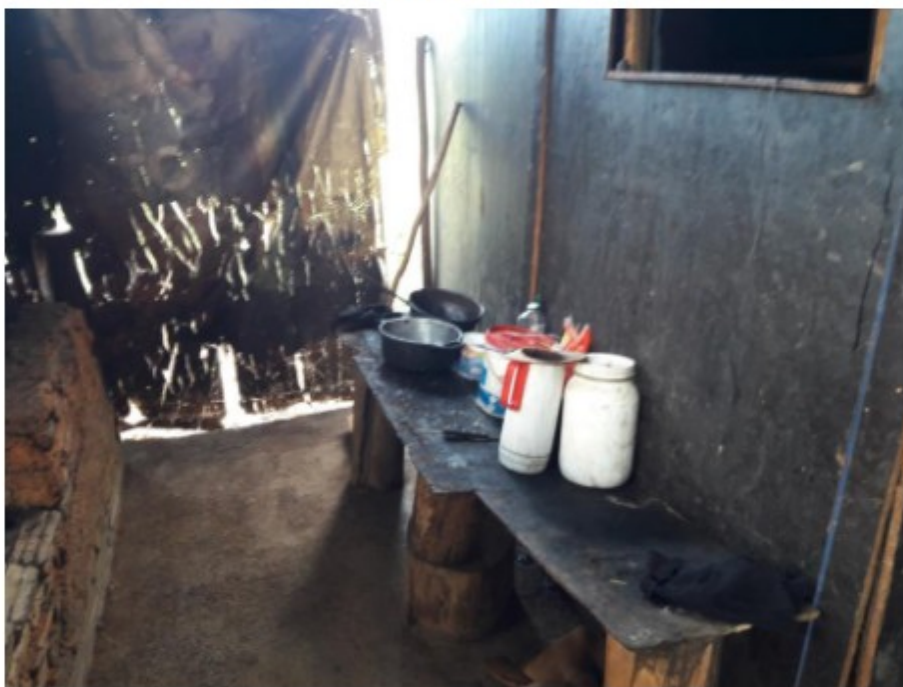
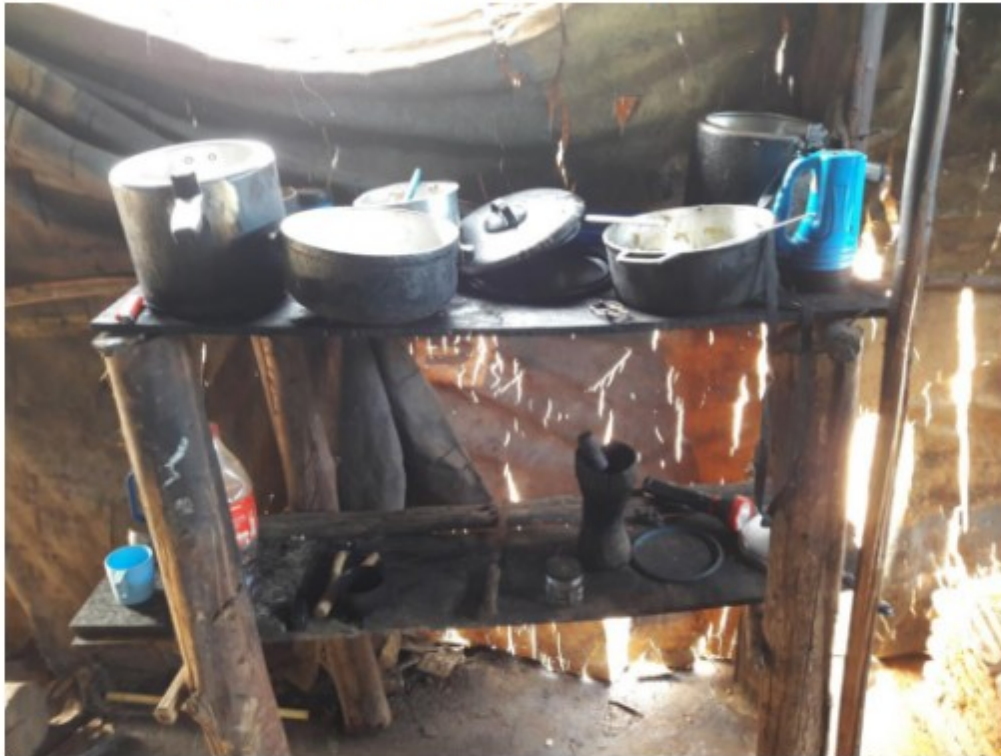
Ainda no interior dessa instalação, havia uma cozinha improvisada, na qual havia um fogão a lenha, construído em barro e tijolos. Alguns utensílios estavam dispostos em uma tábua de madeira, colocada ao lado do fogão e em uma prateleira improvisada feita com tábuas, também ao lado do fogão. Havia, naturalmente, o risco de incêndio, tendo em vista que a estrutura desse alojamento era constituída por materiais inflamáveis: madeira, compensado, tecido e lona.

FOTO 15 – Cozinha improvisada no interior do local de alojamento – Fogão à lenha.

FOTO 16 – Cozinha improvisada no interior do local de alojamento – Fogão à lenha.

FOTO 17 – Cozinha improvisada no interior do local de alojamento – guarda de utensílios.

FOTO 18 – Cozinha improvisada no interior do local de alojamento – prateleira improvisada.

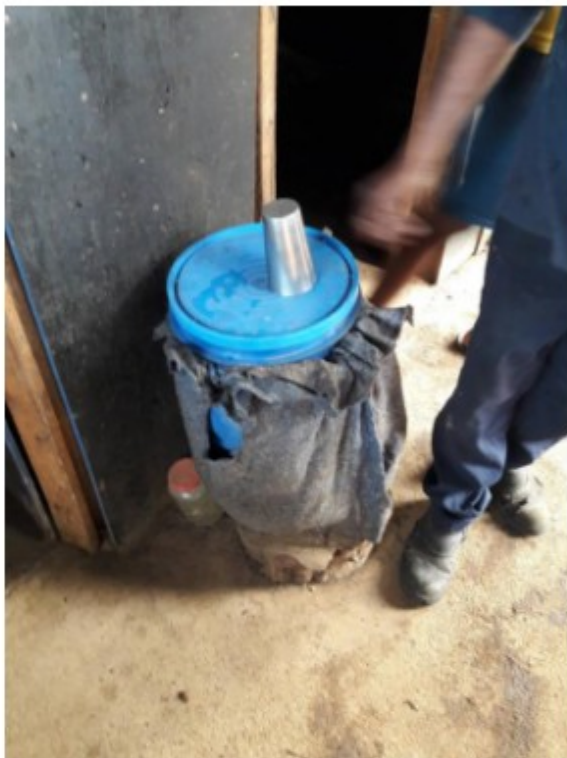
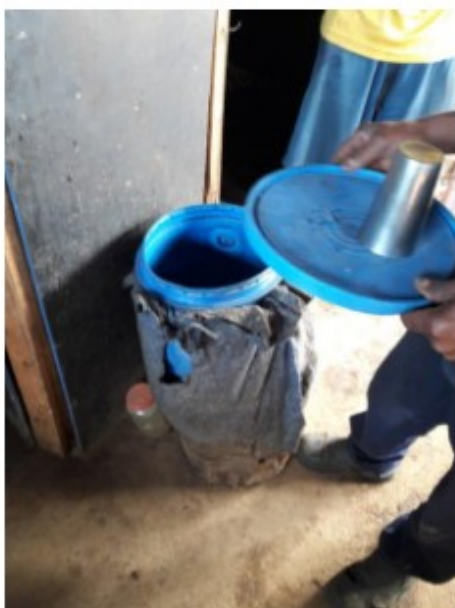
A água utilizada para consumo no interior desse local de alojamento estava armazenada em um galão, visto que não havia filtro ou outra forma de armazenar a água. Utilizava-se um copo coletivo, que era mergulhado no interior do galão para pegar a água.

FOTO 19 – Armazenamento de água no interior do local de alojamento.

FOTO 20 – Armazenamento de água no interior do local de alojamento.

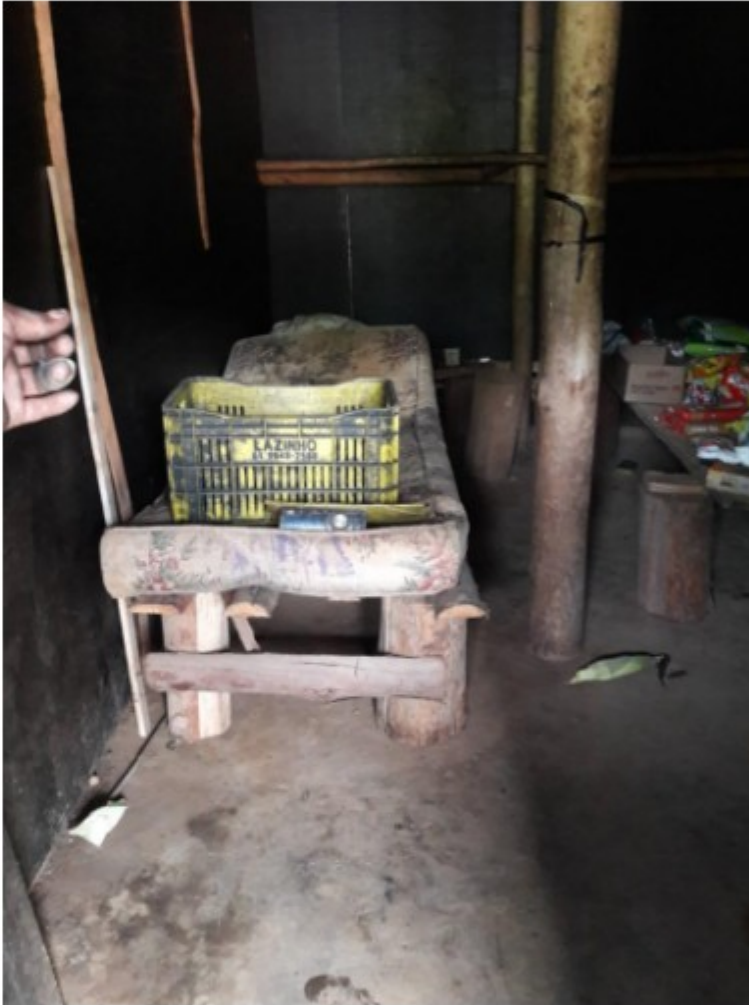
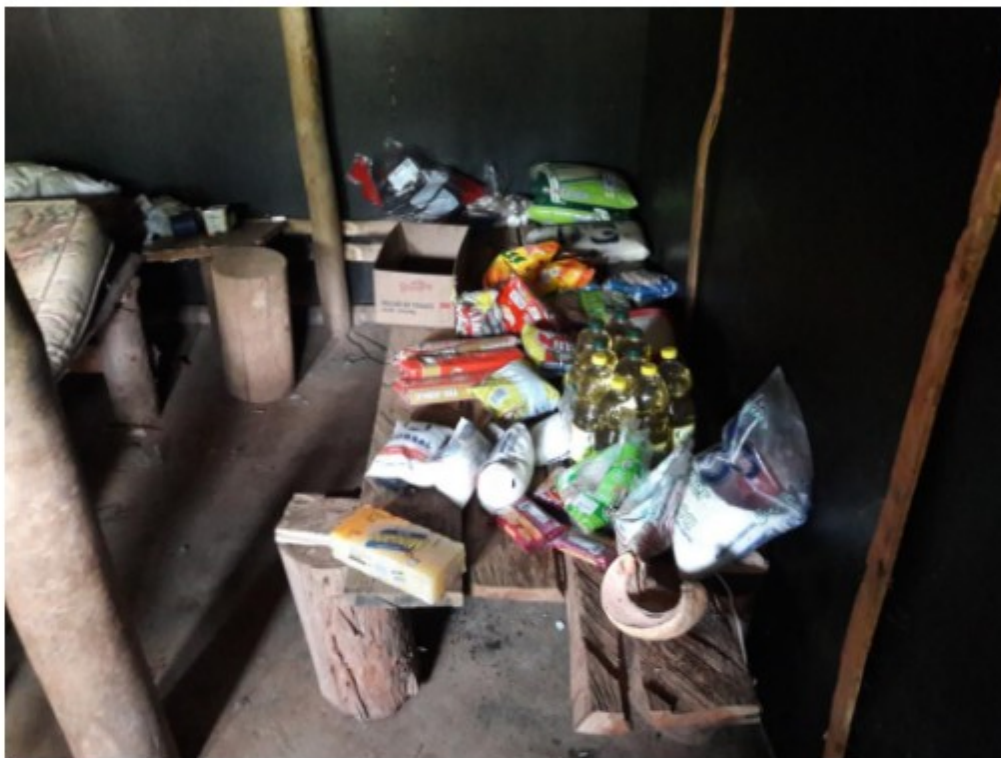
Em outro “cômodo”, eram armazenados produtos e mantimentos sobre estrados e, até mesmo, sobre um colchão.

FOTO 21 – Interior do local de alojamento.

FOTO 22 – Interior do local de alojamento – armazenamento de mantimentos.

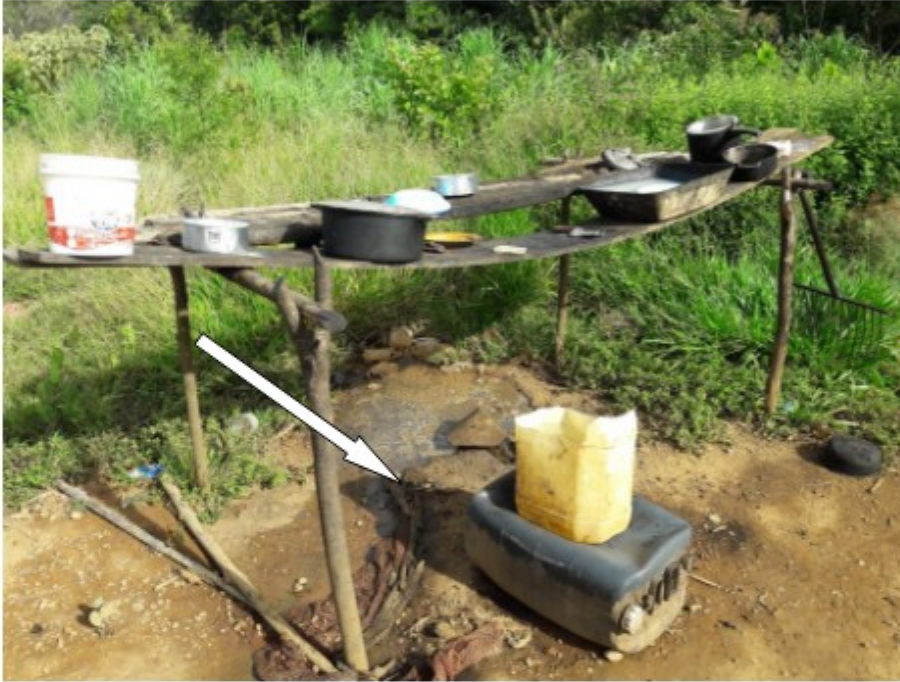
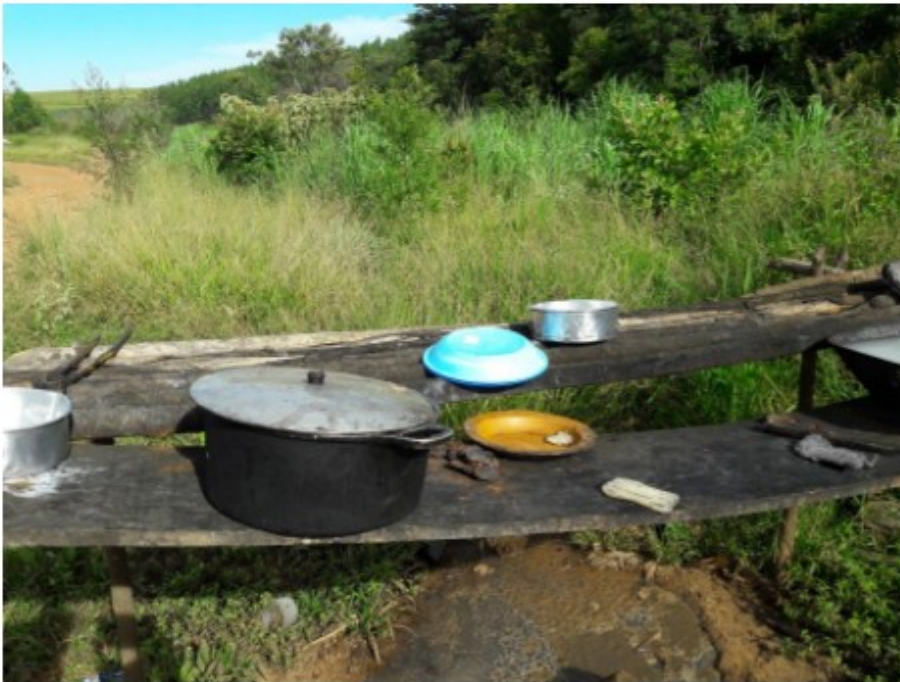
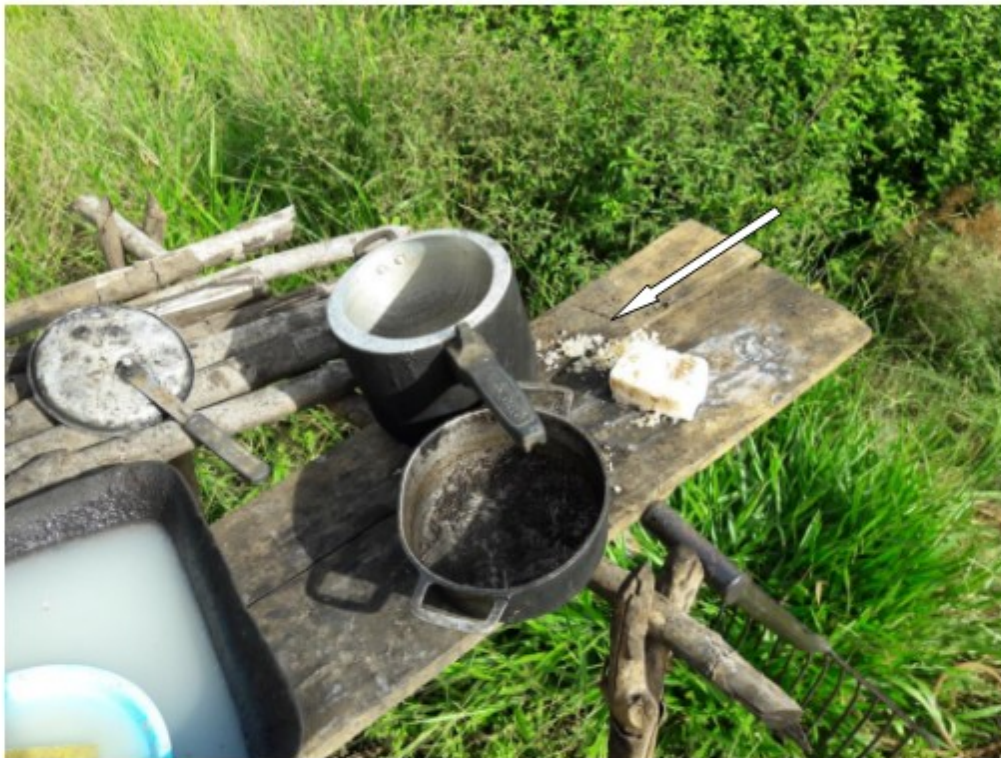
Na área externa a esse local de alojamento, havia uma espécie de Jirau improvisado, utilizado para a higienização dos utensílios usados no preparo das refeições. A água usada nesse Jirau era descartada no chão, sem nenhum sistema de escoamento e coleta. O Jirau, que era feito de madeira, no momento da inspeção, estava em condições precárias de higiene, apresentado muita umidade, matéria orgânica impregnada e restos de alimentos.

Ressalte que a madeira não é um material adequado para esse tipo de utilização, tendo em vista tratar-se de material poroso, que permite a instalação e proliferação de microorganismos, inclusive patogênicos. Da mesma forma, os utensílios domésticos utilizados estavam em condições precárias de conservação e higiene.

FOTO 23 – Jirau utilizado para higienização de utensílios.

FOTO 24 – Jirau utilizado para higienização de utensílios.

FOTO 25 – Jirau utilizado para higienização de utensílios.

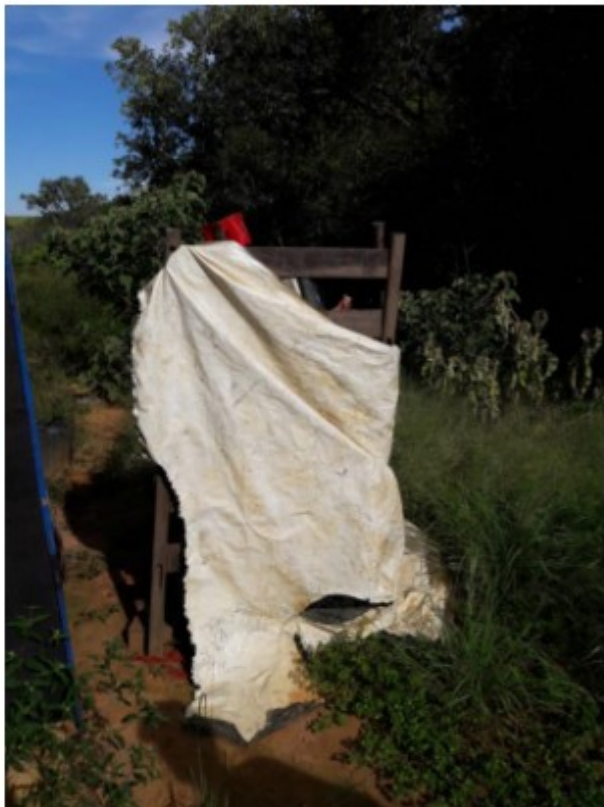
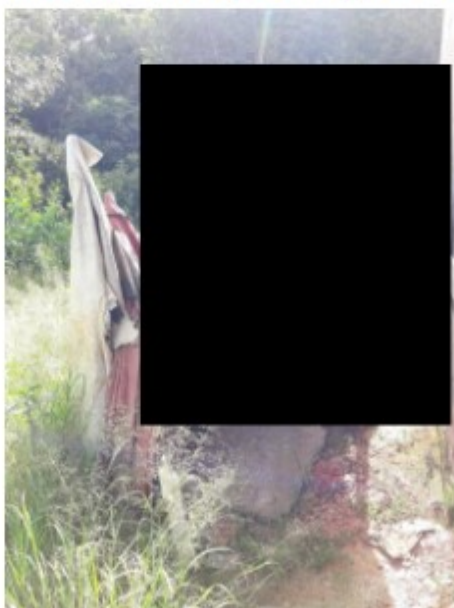
Próximo ao local de alojamento, havia uma estrutura improvisada de madeira e tecido/lona, utilizada para que os trabalhadores tomassem banho, garantindo um mínimo de privacidade.

FOTO 26 – Local improvisado para banho.

FOTO 27 – Local improvisado para banho.

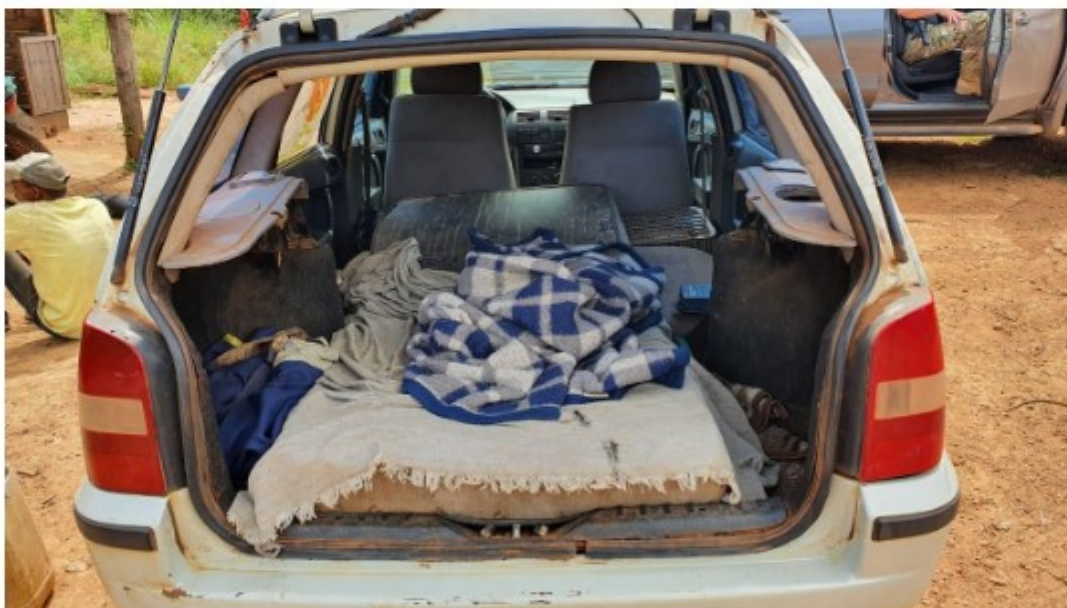
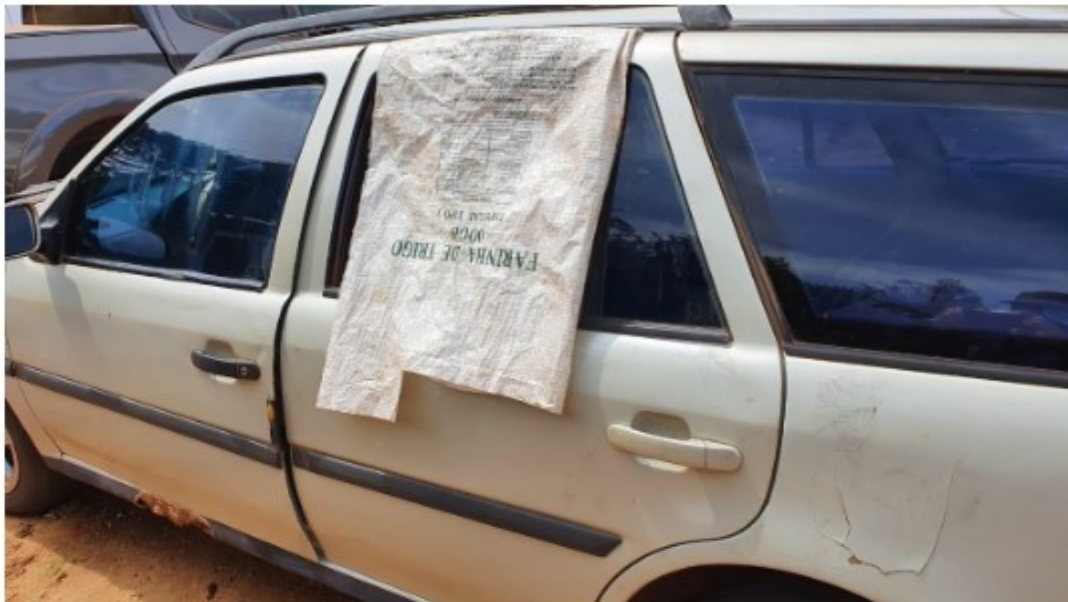
Nessa instalação deveriam ficar alojados os trabalhadores [REDACTED] e seu filho [REDACTED]. Porém, conforme o relato desses trabalhadores, havia uma infestação de percevejos no interior do alojamento, especialmente, nos colchões. Desse modo, para não serem picados pelos percevejos durante a noite, ambos os trabalhadores dormiam dentro de um veículo que pertencia a [REDACTED].

A infestação de percevejos foi constatada na inspeção feita no interior do alojamento. Constatou-se, também, que havia roupas de cama e cobertores no interior do veículo utilizado para o repouso dos trabalhadores. Em suma, pai e filho utilizavam um veículo de sua propriedade para dormir, tendo em vista que o alojamento fornecido pelo empregador estava sem condições de habitabilidade.

FOTO 28 – Veículo utilizado para dormir.

FOTO 29 – Veículo utilizado para dormir.

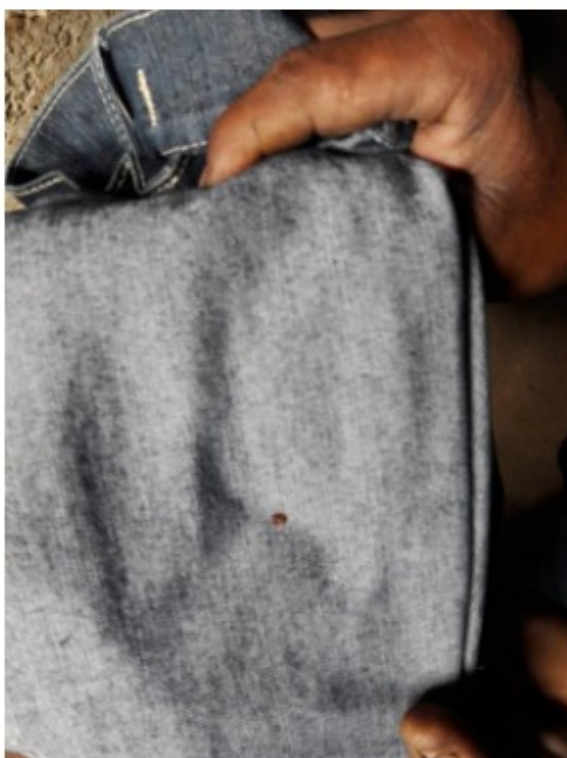
FOTO 30 – Detalhe – amostra de percevejo no tecido, encontrado no interior do local de alojamento

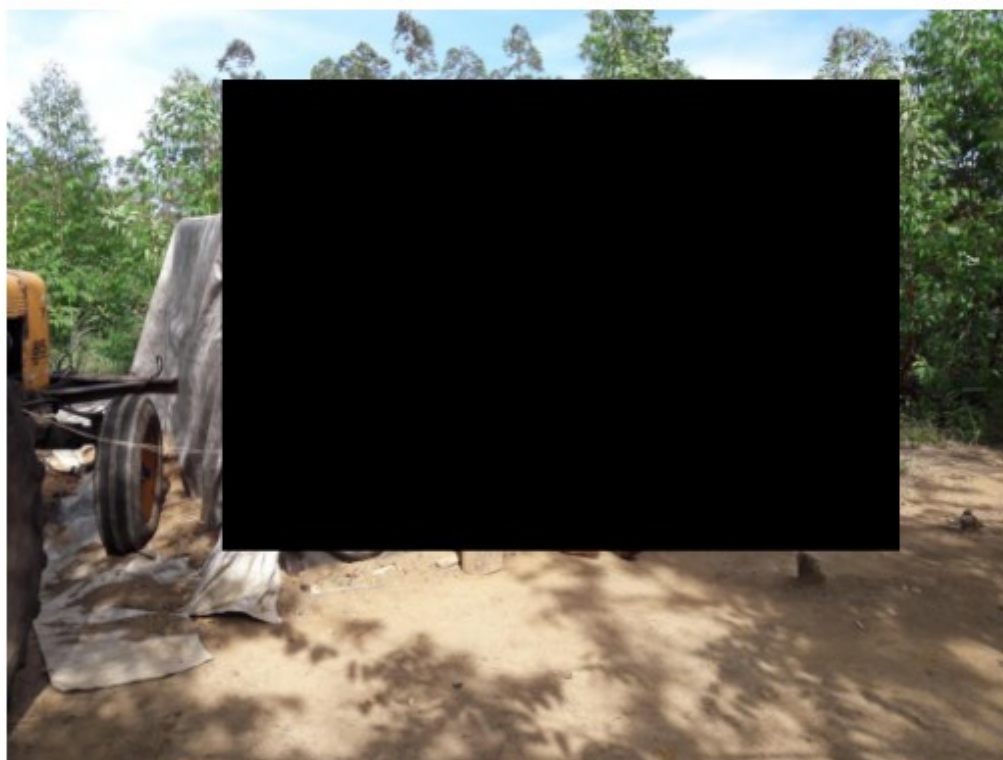
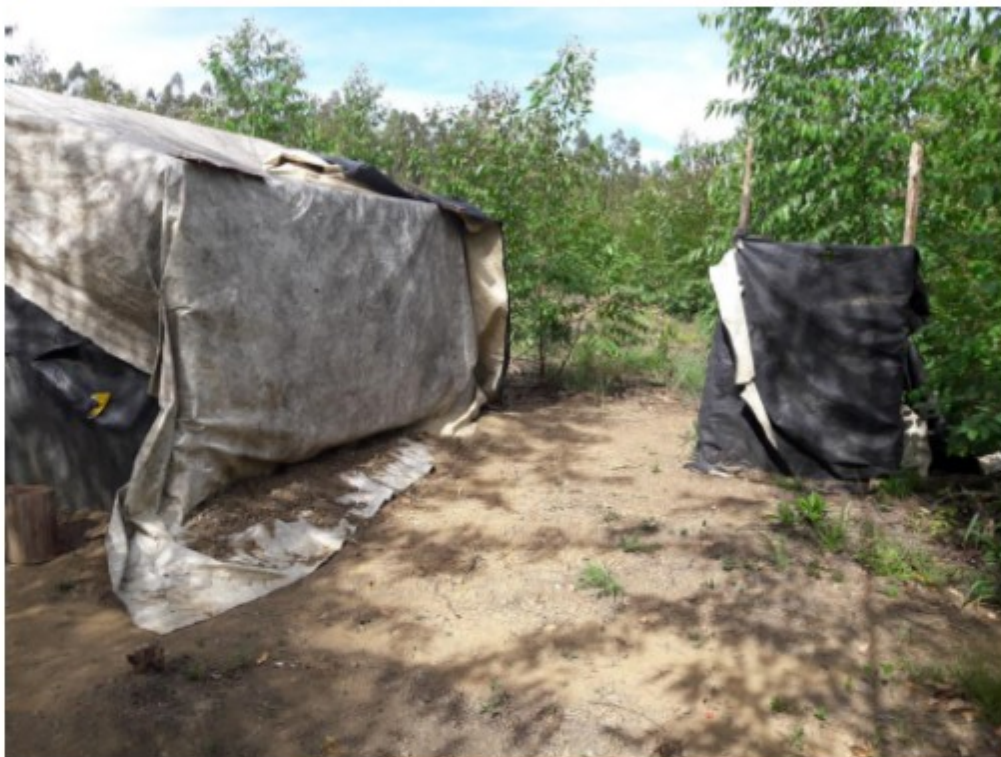
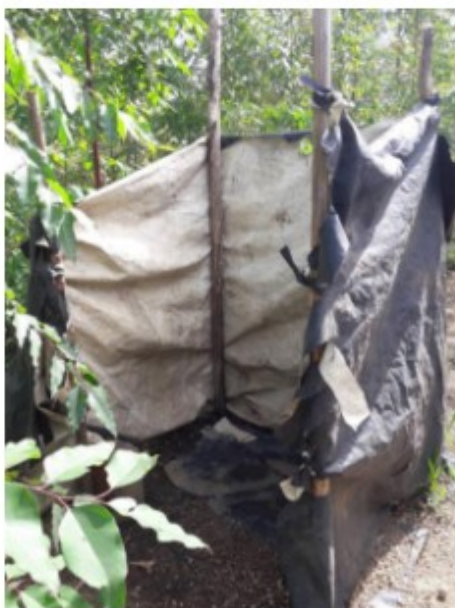
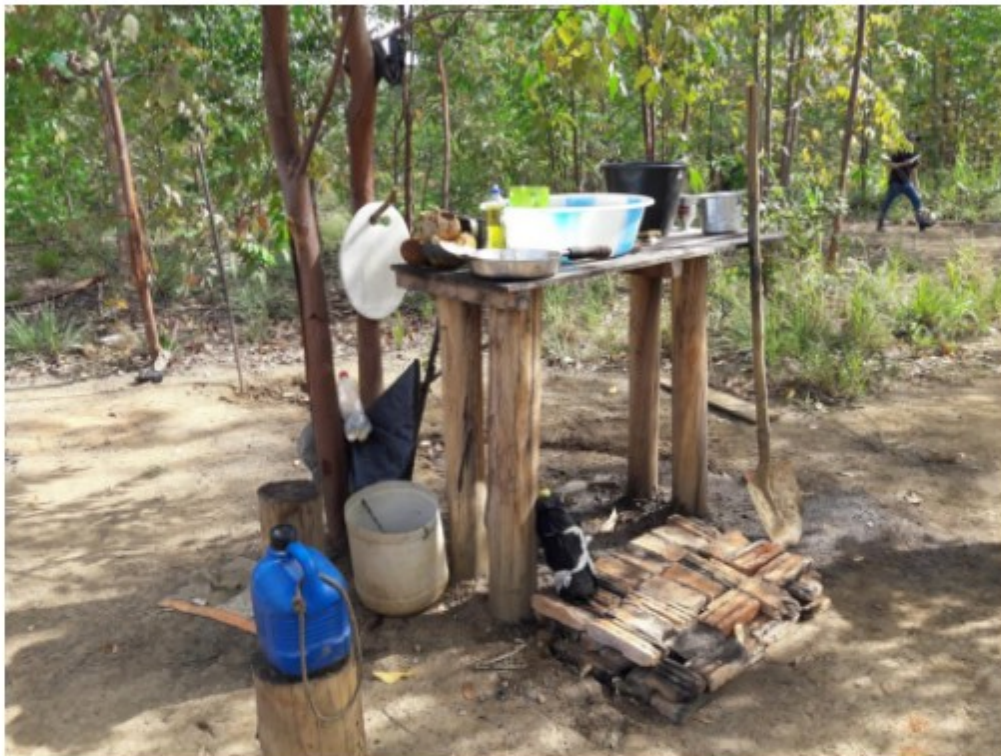
Esse local de moradia era constituído por um barraco de lona sustentado por madeira, onde estavam abrigados os trabalhadores [REDACTED]

Contíguos a essa instalação, também havia uma estrutura improvisada utilizada para o banho e um Jirau improvisado, utilizado para a higienização dos utensílios. Ambos, nas mesmas condições precárias de higiene que aqueles instalados no local de alojamento.

FOTO 31 – Local de moradia utilizado pelo casal de trabalhadores – vista frontal.

FOTO 32 – Local de moradia utilizado pelo casal de trabalhadores – vista lateral e estrutura improvisada para banho.

FOTO 33 – Estrutura improvisada para banho.

FOTO 34 – Jirau utilizado para higienização de utensílios.
