RELATÓRIO DE FISCALIZAÇÃO

SÃO MIGUEL COMERCIAL DE MADEIRAS E DERIVADOS LTDA
(CARVOARIA SÃO MIGUEL)

PERÍODO:
03/2022 A 10/2022

ATIVIDADE: Produção de Carvão Vegetal – Florestas Plantadas (CNAE: 0210-1/08)

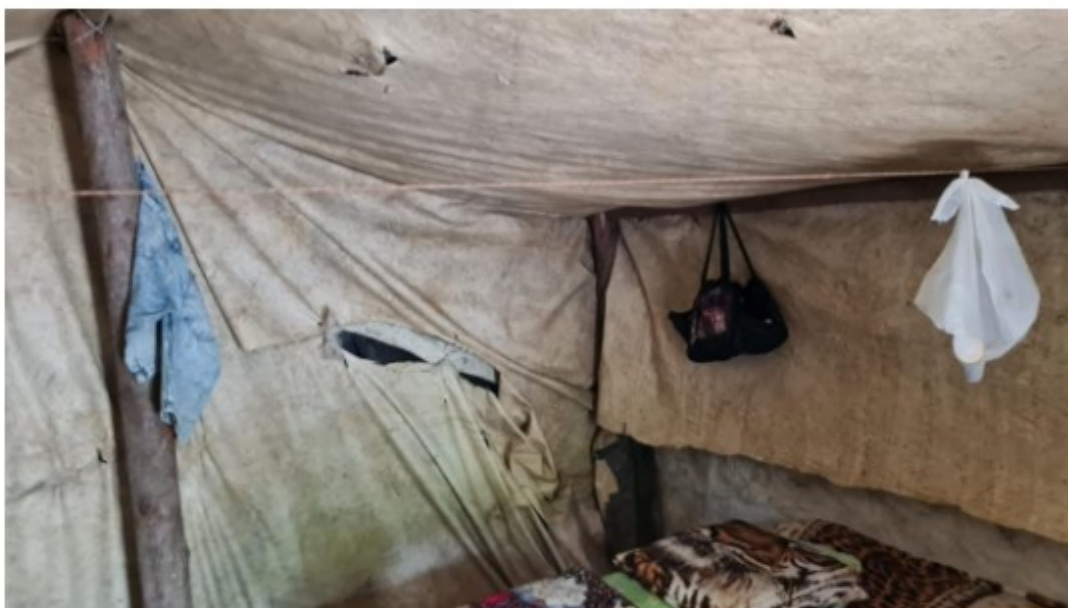
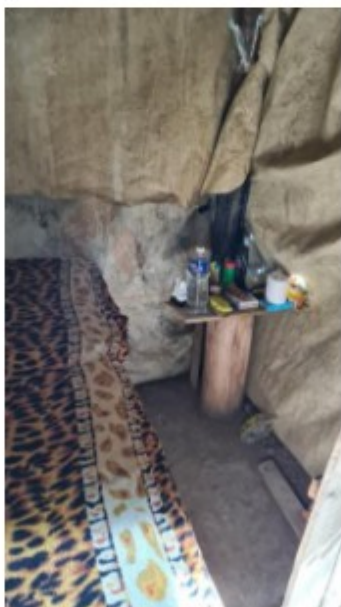
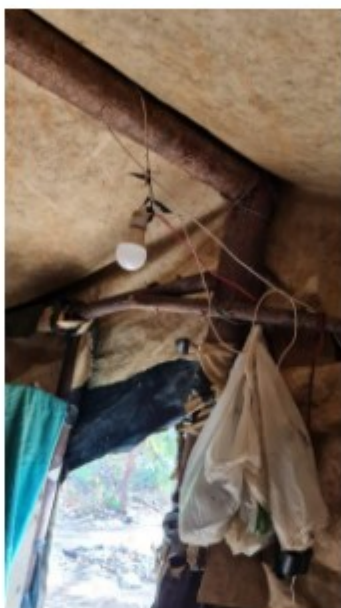
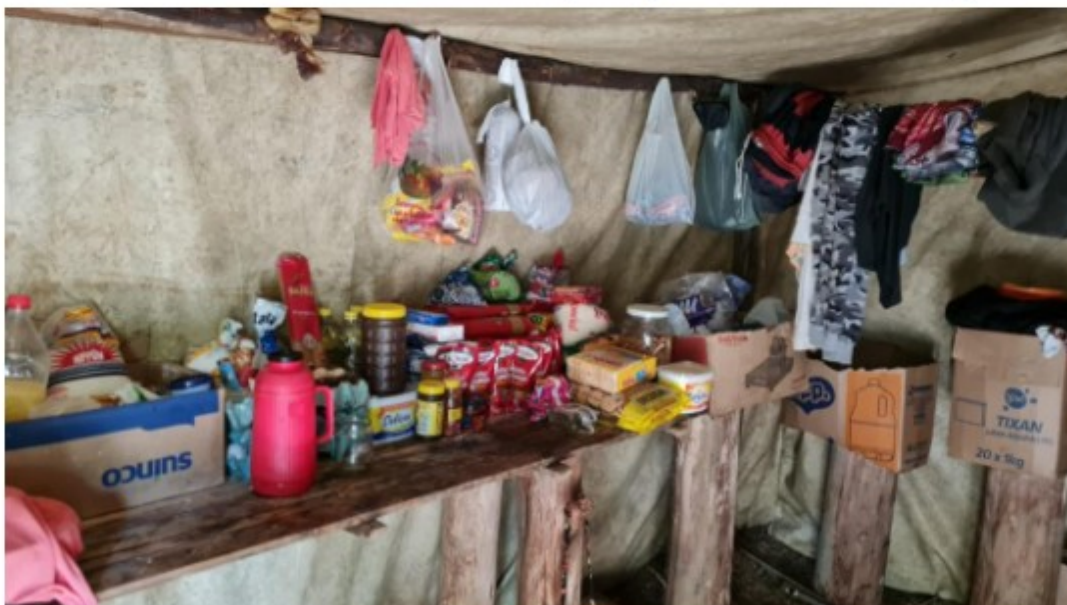
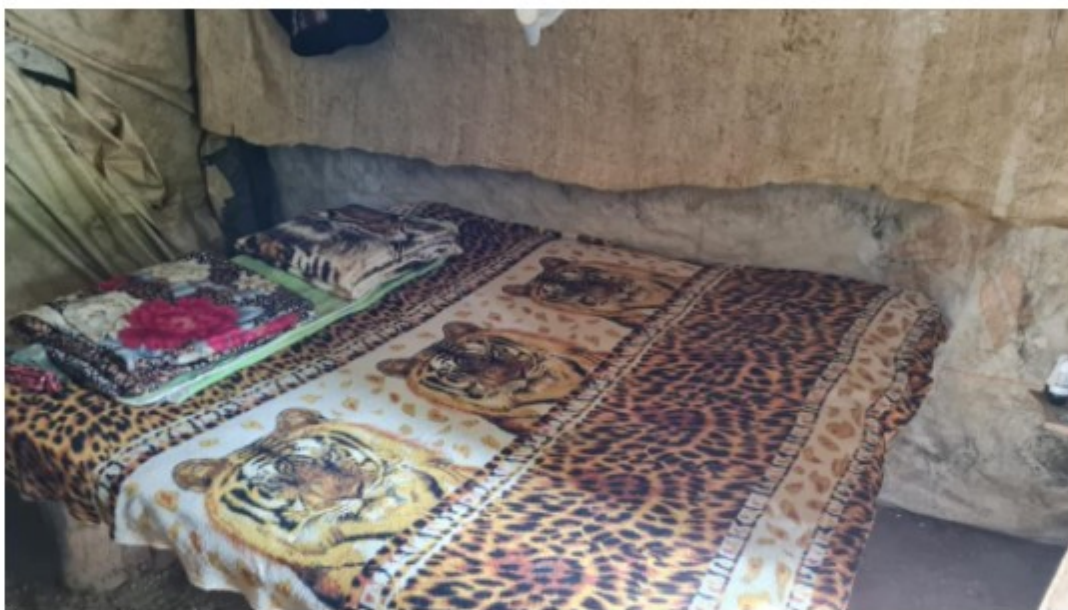
No interior desse local de moradia havia uma cama de casal e uma prateleira improvisada com tábuas de madeira, na qual eram guardados mantimentos e utensílios. Não havia armários. As roupas dos trabalhadores estavam dispostas em arames no interior da instalação. Havia, ainda, uma lâmpada elétrica alimentada por uma fiação precária, que oferecia riscos de choque elétrico e curto circuito.

FOTO 35 – Interior do local de moradia.

FOTO 36 – Interior do local de moradia.

FOTO 37 – Interior do local de moradia – detalhe para a lâmpada e a fiação elétrica.

FOTO 38 – Interior do local de moradia – detalhe para a guarda de mantimentos, roupas e utensílios.

FOTO 39 – Interior do local de moradia – detalhe para a cama de casal.

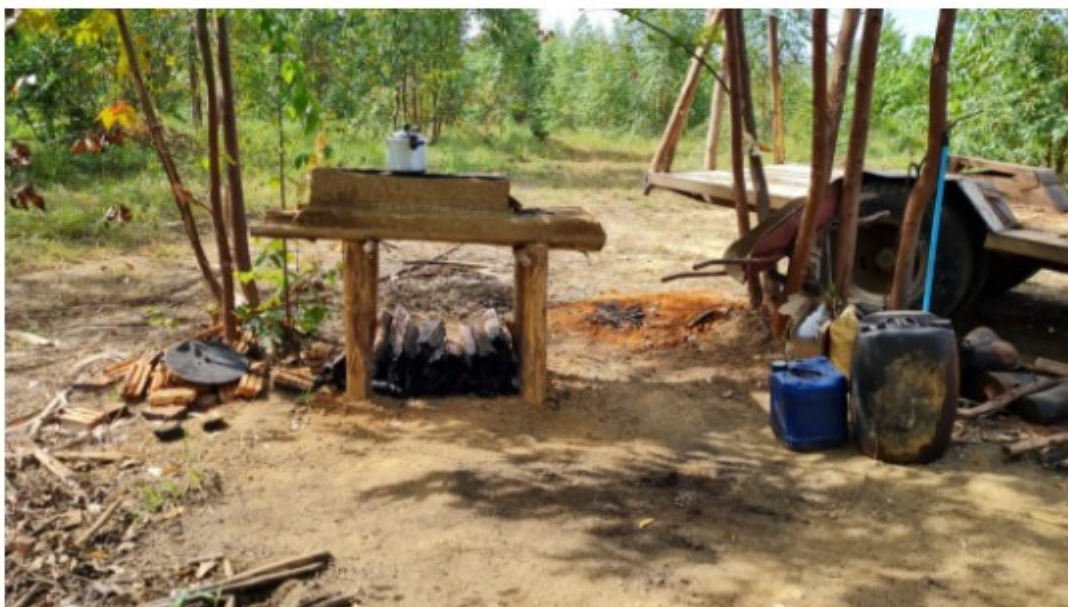
Os alimentos eram preparados em um fogão a lenha improvisado, instalado na parte externa ao local de moradia.

FOTO 40 – Fogão a lenha improvisado.

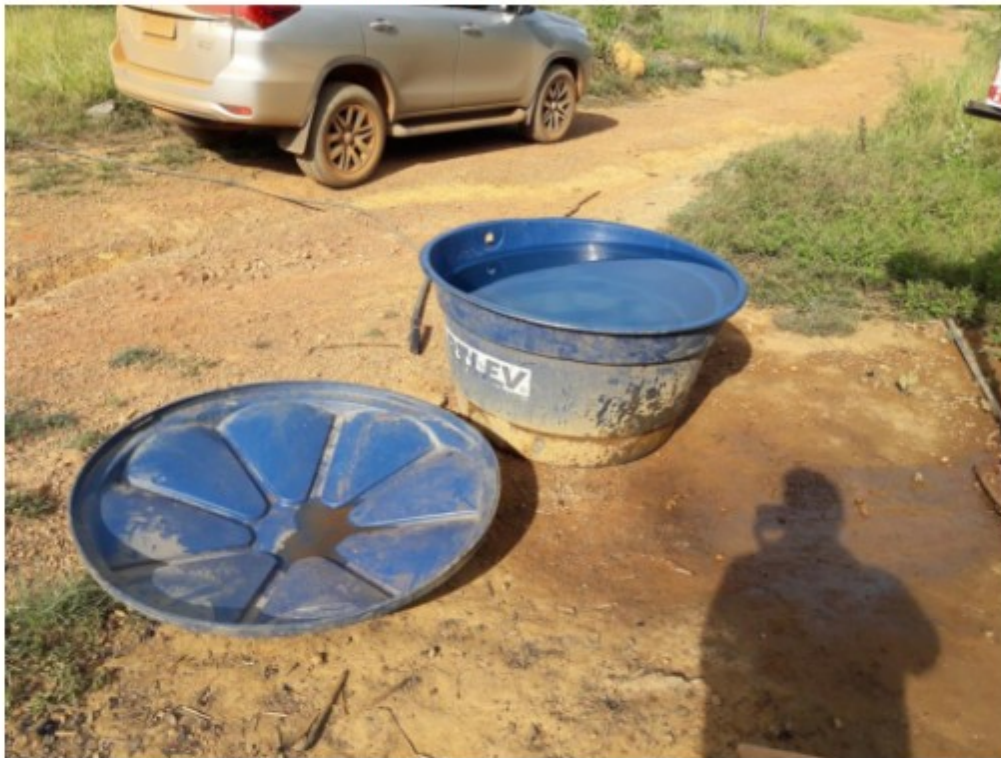
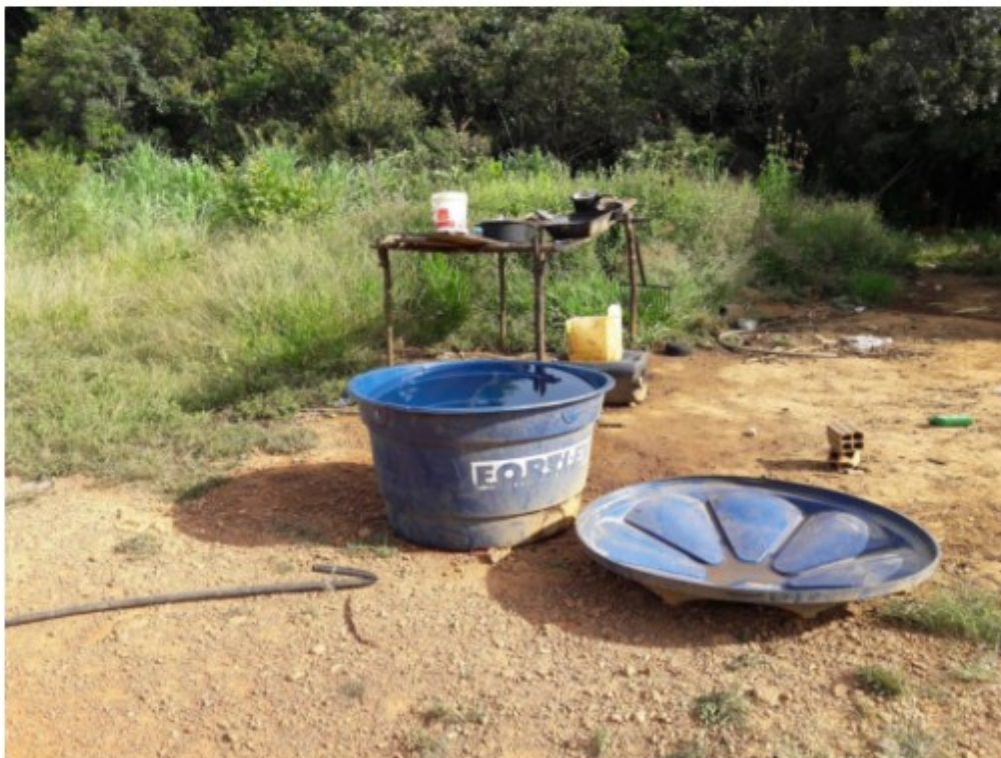
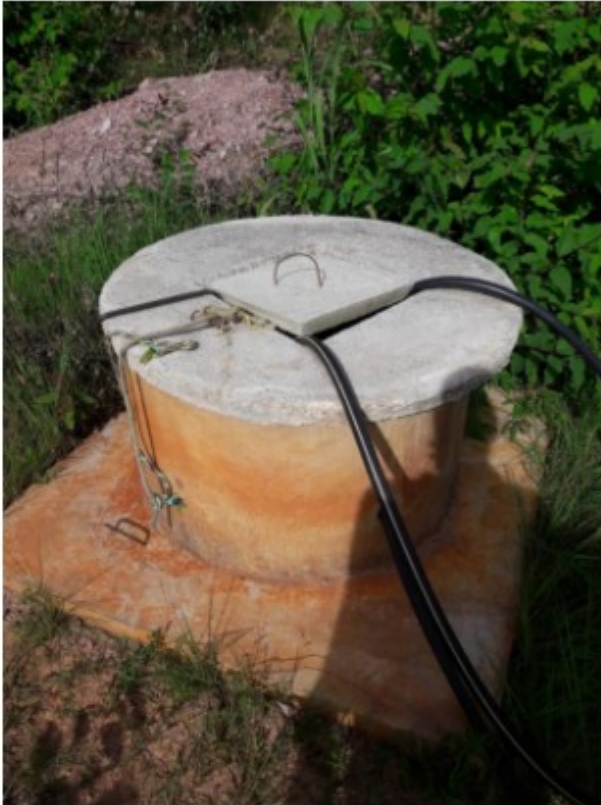
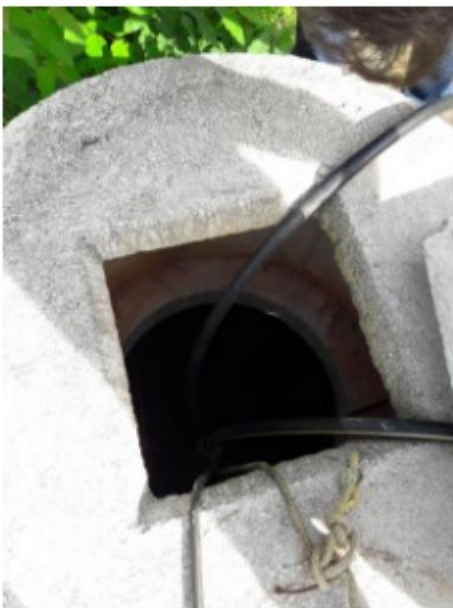
Toda a água utilizada nesse local de alojamento, inclusive para consumo, era proveniente de um poço ou, em determinadas ocasiões, de um córrego e, conforme se verá adiante, não passava por nenhum tipo de tratamento.

Foto 41: Água utilizada para consumo dos trabalhadores.

Foto 42: Água utilizada para consumo dos trabalhadores.

Foto 43: Água utilizada para consumo dos trabalhadores – poço de retirada.

Foto 44: Água utilizada para consumo dos trabalhadores – poço de retirada.

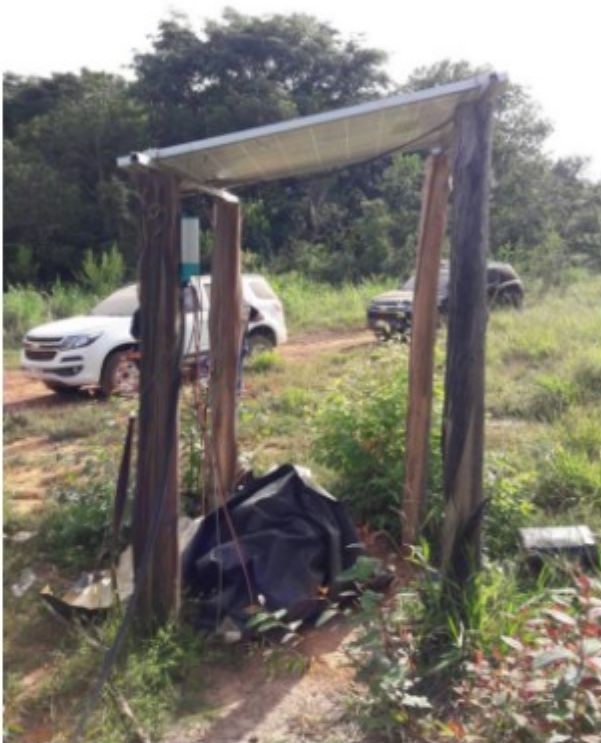
Foto 45: Placas solares utilizadas para o acionamento da bomba de retirada de água do poço.

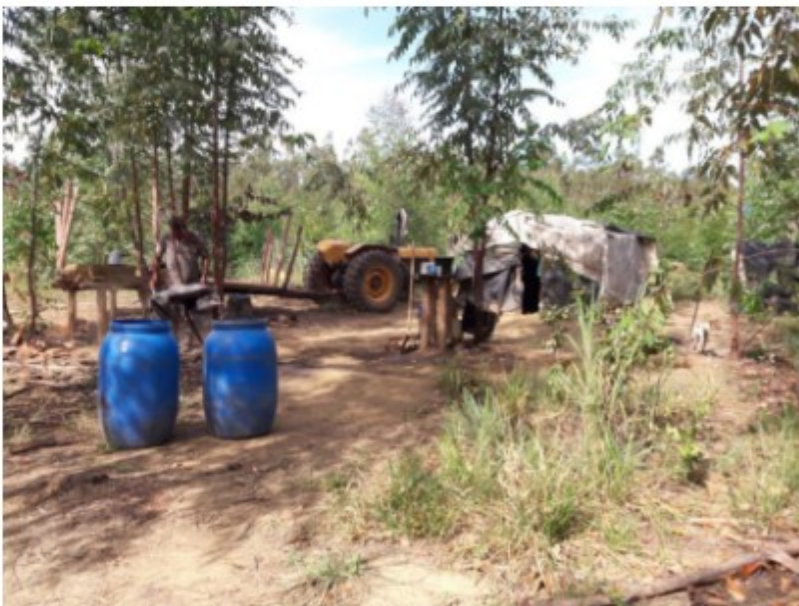
Foto 46: Bombonas utilizadas para o armazenamento da água.

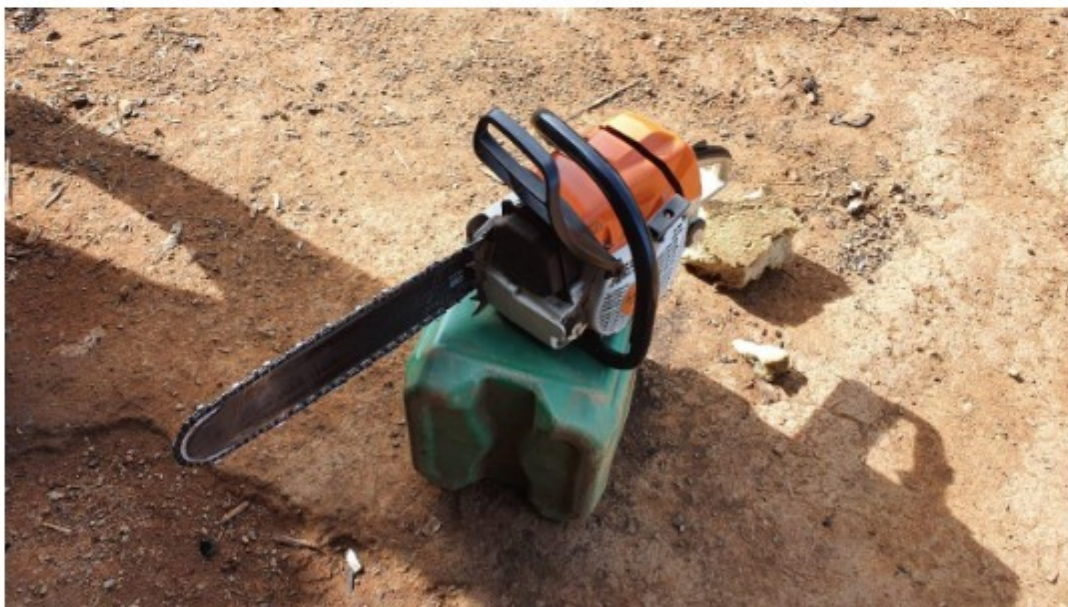
FOTO 41: Motosserra utilizada no corte de eucalipto.

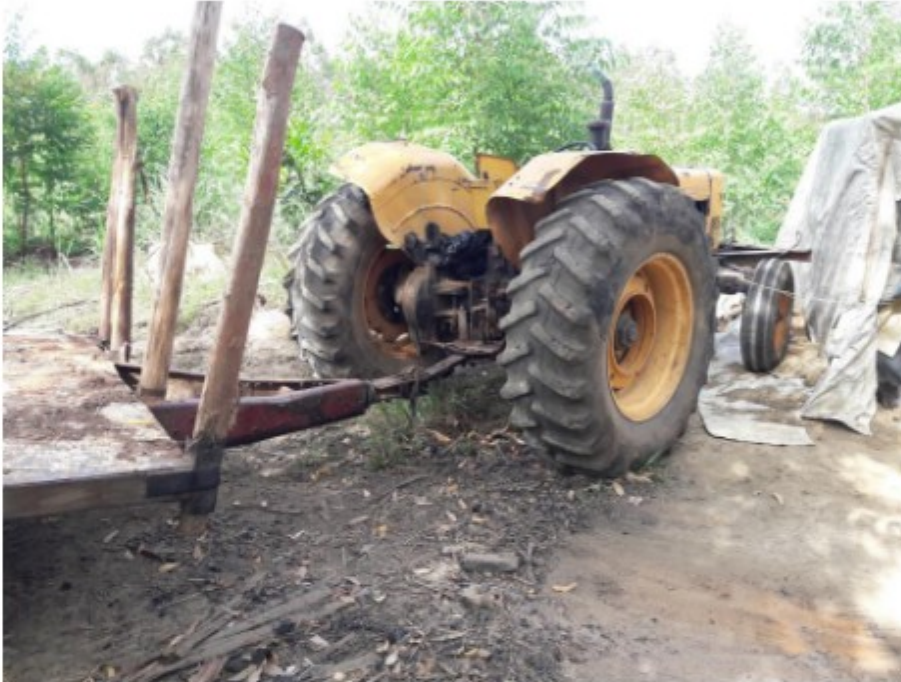
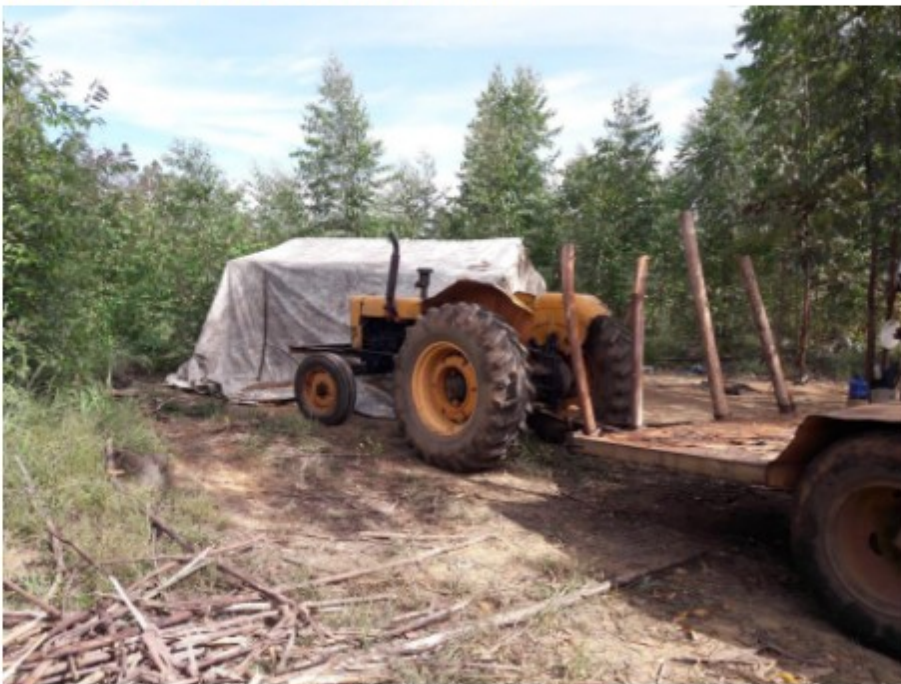
FOTO 42: Trator utilizado no estabelecimento.

FOTO 43: Trator utilizado no estabelecimento.

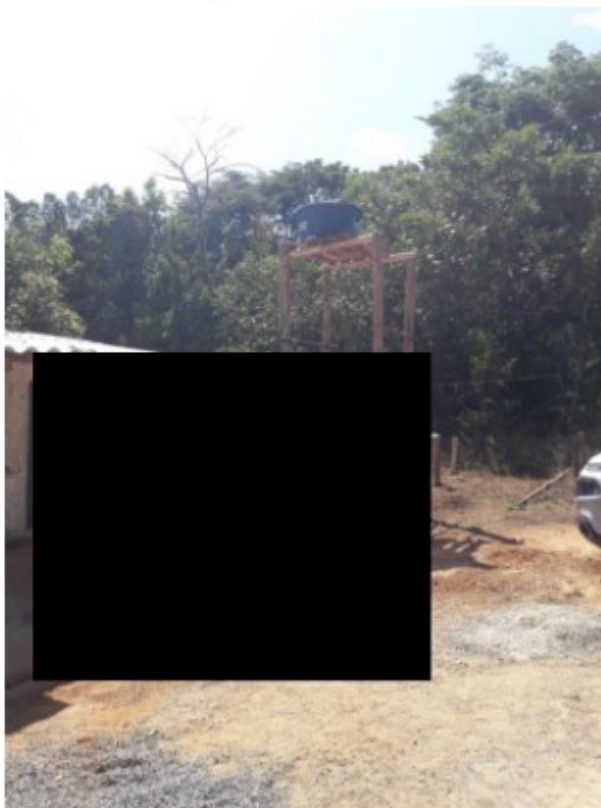
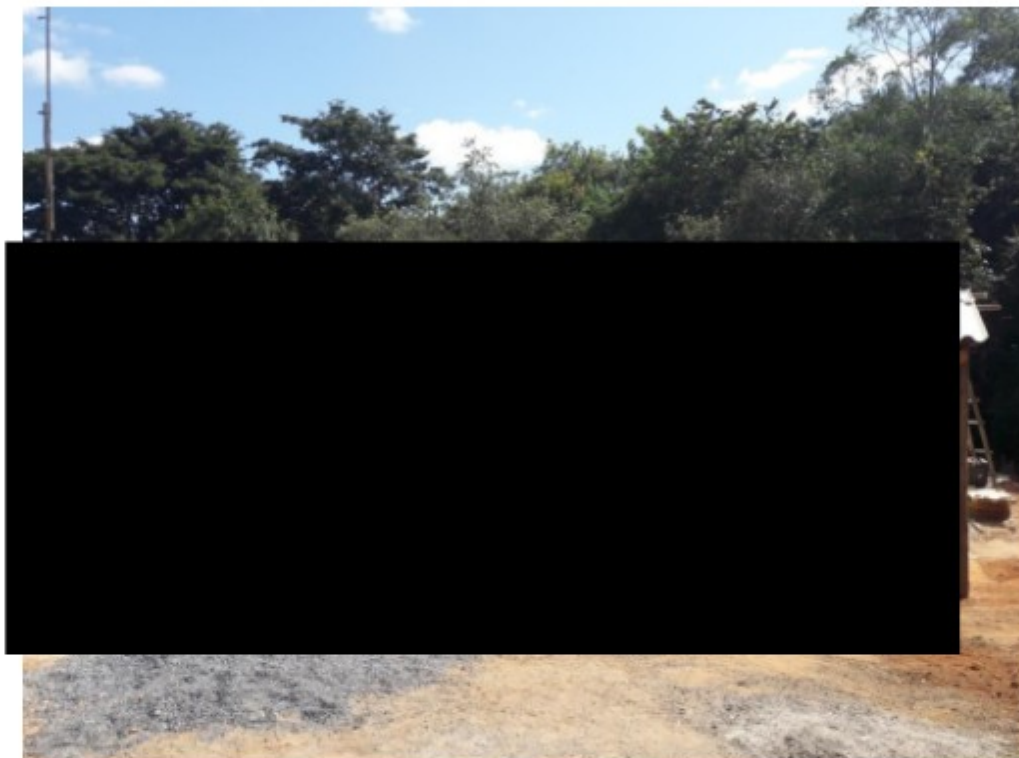
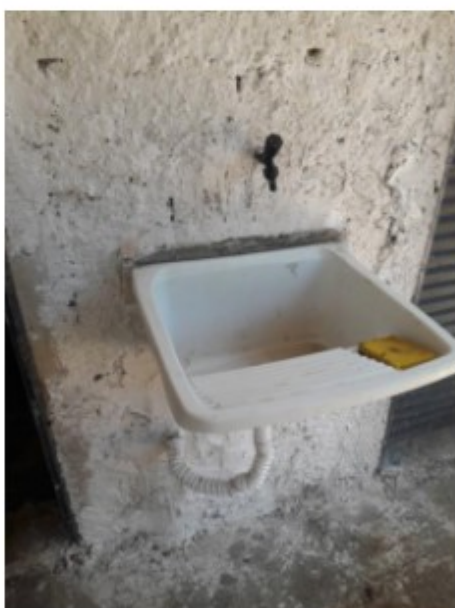
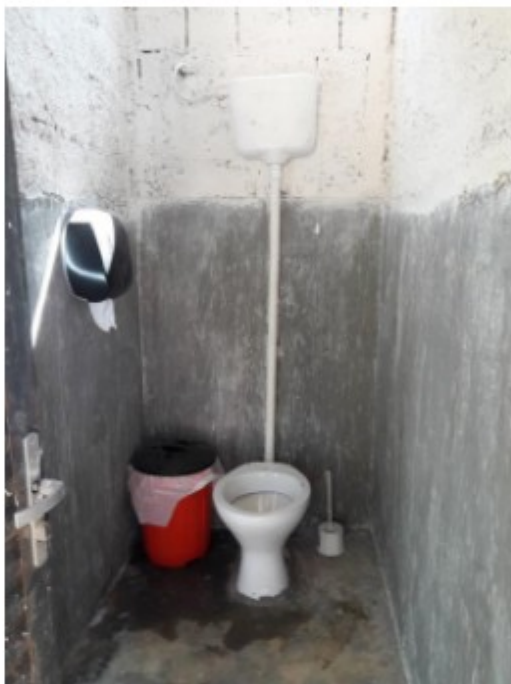
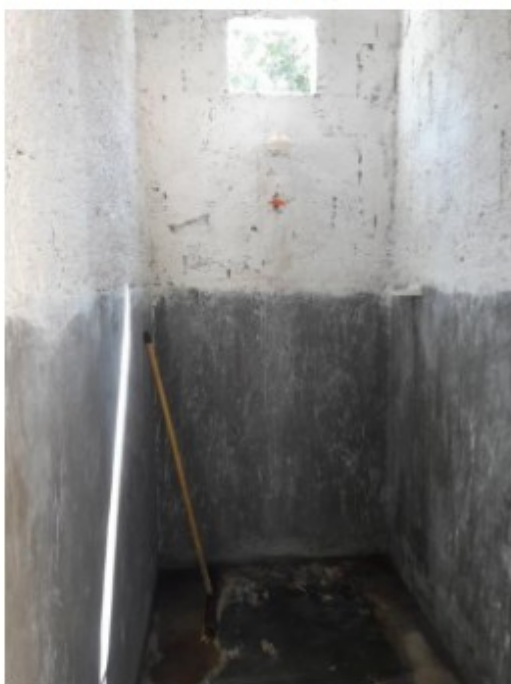
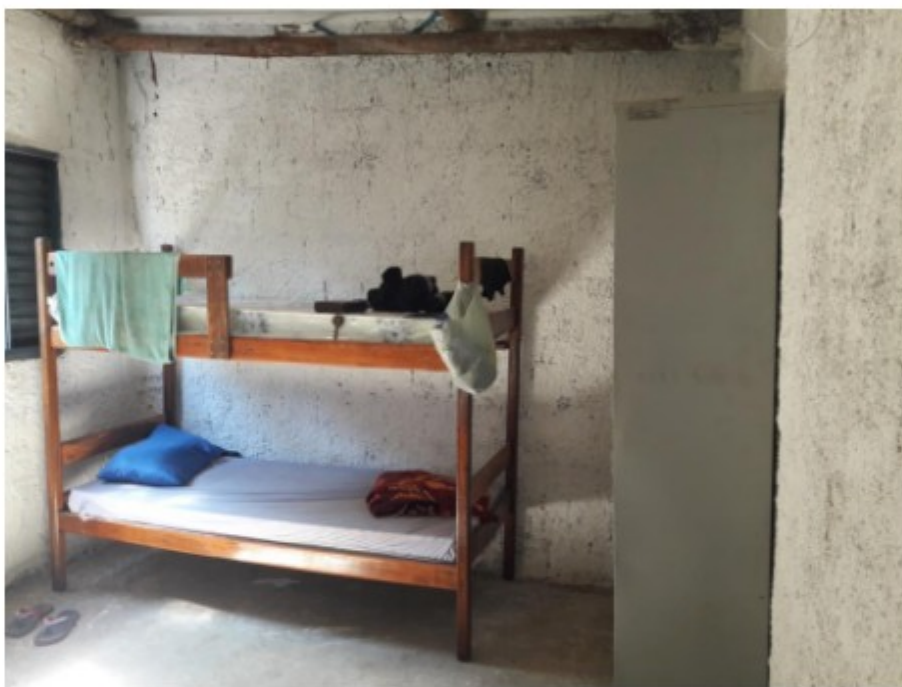
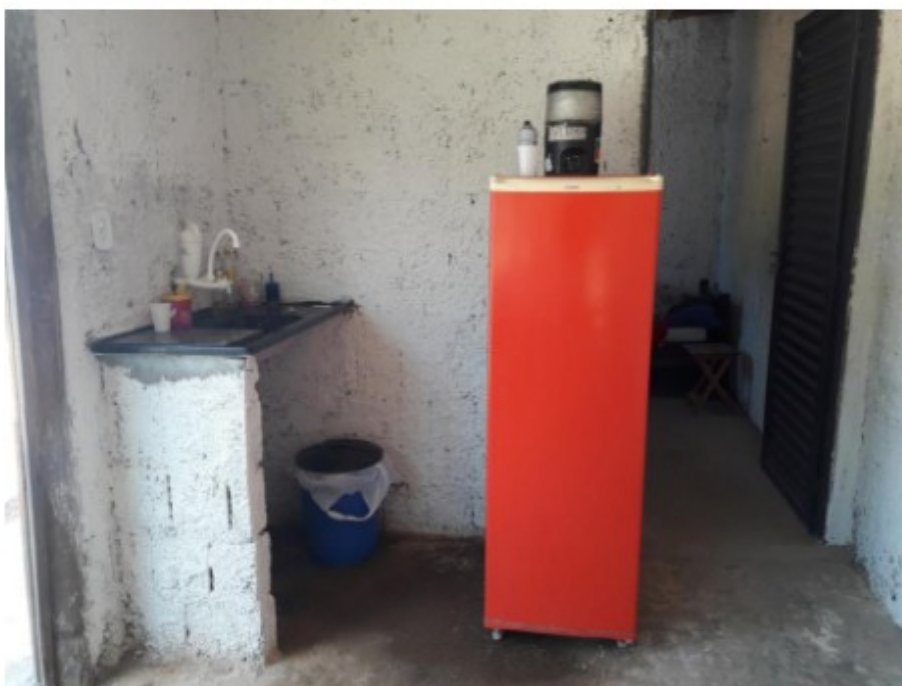
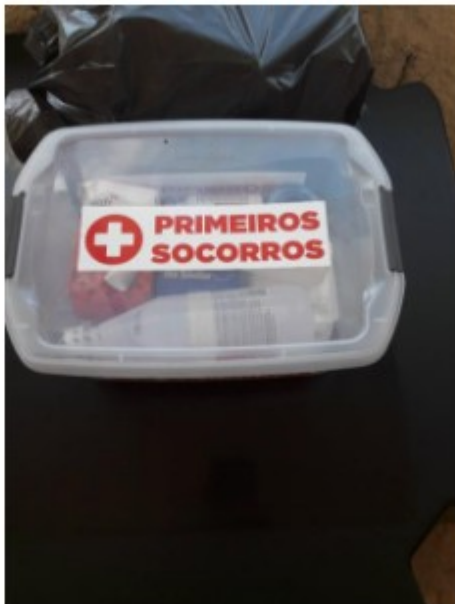
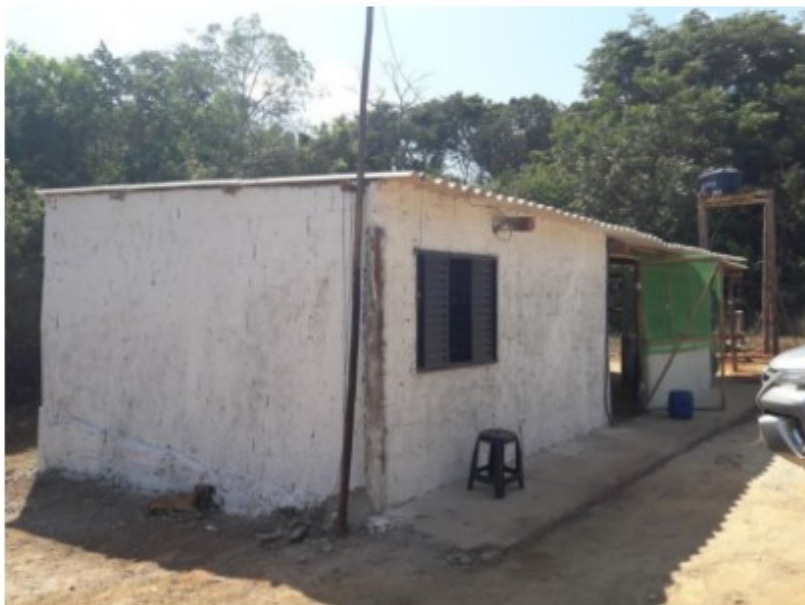
Foto 44: Caixa d'água instalada para o alojamento de trabalhadores.

Foto 45: Alojamento construído no estabelecimento.

Foto 46: Interior do novo alojamento.

Foto 47: Interior do novo alojamento - banheiro.

Foto 48: Interior do novo alojamento - chuveiro.

Foto 49: Interior do novo alojamento – camas e armário.

Foto 50: Interior do novo alojamento.

Foto 51: Kit de primeiros socorros.

Foto 52: Alojamento.

Tais adequações foram constatadas em fiscalização realizada no dia 09/05/2022 e em análise documental realizada no dia 17/03/2022.
