<u>RELATÓRIO DE FISCALIZAÇÃO</u>

- Super Plenno -

LOCAL: MARIANA PIMENTEL/RS

OPERAÇÃO: 319/2022

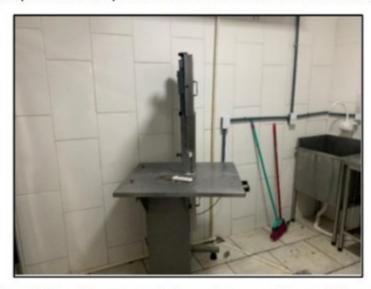
Constatou-se, ao longo da inspeção física levada a cabo no estabelecimento, que uma serra fita para corte de carnes e ossos, fabricante ECCEL METALÚRGICA LTDA, utilizava mesa móvel sem guia que permitisse o apoio da carne na mesa e seu movimento de corte.

Figura 5 -Serra fita com mesa móvel sem guia que permitisse o apoio da carne

A serra fita, por sua concepção, não oferece completa proteção contra o risco mecânico de acidente, à medida que ao menos parte da fita serrilhada mantém-se exposta e acessível a contatos acidentais durante a operação. A fim de controlar esse risco foram desenvolvidos e hoje são de uso obrigatório dispositivos auxiliares de proteção que têm como principal finalidade manter as mãos do operador preservadas contra o movimento perigoso da fita de corte. Um deles é a guia instalada na mesa móvel para apoio da peça de carne e realização do movimento de corte. A máquina, que tinha em sua tampa frontal superior etiqueta alusiva à suposta conformidade com a Norma Regulamentadora nº 12 (NR-12) do Ministério do Trabalho e Previdência, se originalmente contava com a guia na mesa móvel, já não a tinha mais instalada.

À inexistência de guia na mesa móvel, a que se somava a ausência de braço articulado vertical - empurrador, com movimento pendular em relação à fita serrilhada, que servisse para guiar e empurrar a carne (item 2.3 do Anexo VII da NR-12), de guia regulável paralela à serra fita, na mesa fixa, para limitar a espessura do corte da carne (item 2.4 do Anexo VII da NR-12) e de dispositivo manual para empurrar a carne lateralmente contra a guia regulável, e perpendicularmente à serra de fita, para o corte de pequenas peças ou para a finalização do corte da carne (item 2.7 do Anexo VII da NR-12), inconformidades tratadas em autuações específicas, as mãos do operador ficavam completamente expostas ao contato com a fita de corte, e portanto sujeitas a acidentes capazes de provocar lacerações e mutilações.

10.	22.441.911-1	312594-7	Utilizar mesa móvel de serra fita sem guia que permita o apoio da carne na mesa e seu movimento de corte.	Art. 157, inciso I, da CLT, c/c item 2.5.2, Anexo VII, da NR-12, com redação da Portaria nº 916/2019.

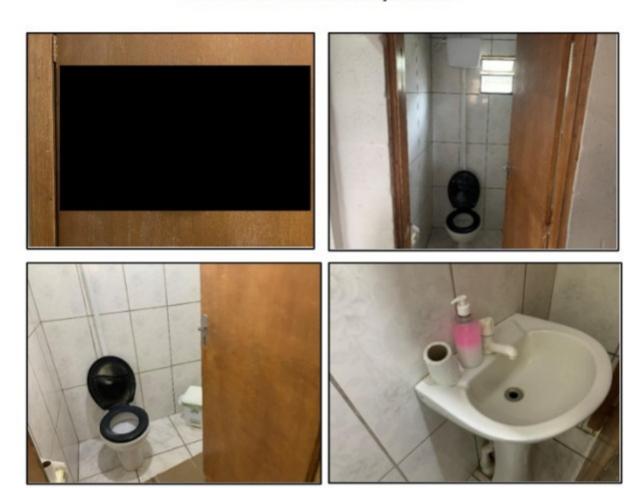
Constatou-se, ao longo da inspeção física levada a cabo no estabelecimento, a indisponibilização de instalações sanitárias separadas por sexo.

Apenas um banheiro - dotado de vaso sanitário e lavatório - existia na edificação, e servia aos trabalhadores e clientes de ambos os sexos. Ademais, a sua porta interna achavase afixado cartaz que advertia para a necessidade de mantê-lo trancado à chave, que deveria ser devolvida, após o uso, à recepção, donde se infere que havia restrição à livre utilização da instalação pelos trabalhadores - tantas vezes quantas fossem necessárias - ao longo da jornada de trabalho.

Figura 7-Unico banheiro existente no estabelecimento

14.	22.441.916-1	124252-0	Disponibilizar instalação sanitária em desacordo com a proporção mínima de uma para cada grupo de 20 (vinte) trabalhadores ou fração, separadas por sexo.	Art. 157, inciso I, da CLT, c/c item 24.2.2 da NR-24, com redação da Portaria nº 1066/2019.
