RELATÓRIO DE FISCALIZAÇÃO
ERRADICAÇÃO DO TRABALHO ESCRAVO

A. R. INCORPORADORA & CONSTRUTORA LTDA

ATIVIDADE ECONÔMICA PRINCIPAL: CONSTRUÇÃO DE EDIFÍCIOS

OPERAÇÃO Nº: 33/2022

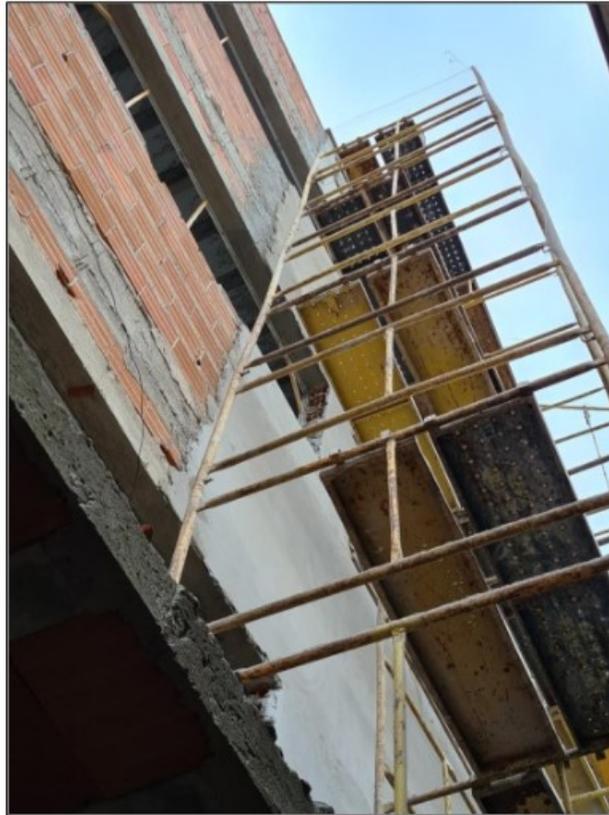
Conforme mencionado, foram interditadas as atividades nos andaimes, próximos ao muro da construção vizinha, que estavam instalados na lateral da obra e praticamente se estendiam por toda a extensão do terreno. Lembrando que o prédio tem 03 (três) andares, com dois apartamentos cada um, mais o andar térreo, onde havia espaço reservado para a garagem e a entrada principal. Esses andaimes eram utilizados para a finalização dos serviços de acabamento e pintura e, aparentemente, foram instalados de modo improvisado. Por exemplo, devido a uma marquise construída entre o andar térreo e o primeiro andar, havia descontinuidade entre as peças verticais que sustentavam o andaime, sendo que uma parte ficava apoiada no chão, próxima à parede do prédio, e a outra na marquise, o que podia conferir instabilidade à estrutura. Notificada, a empresa não apresentou o projeto de dimensionamento e fixação dos andaimes, com memória de cálculo, especificação técnica, croqui e ART (Anotação de Responsabilidade Técnica), descumprido o item “a” do item 18.12.1 da NR-18. Também não nos foi informado a empresa que o teria construído – questionado, o empregador afirmou que as peças da estrutura foram fornecidas por uma empresa de aluguel de equipamentos para obra, o que indica o descumprimento dos itens “b” e “c” do item da NR-18 em questão. Não havia sistema de proteção contra quedas em todo o perímetro com exceção do lado da face de trabalho, não contemplando o item “d”. Por fim, o acesso dos trabalhadores ao andaime e aos postos de trabalho era realizado pelas janelas laterais do prédio, sem nenhuma segurança, devido ao vão entre a parede e o início da estrutura do andaime, o suficiente para provocar grave lesão ou até mesmo acidente fatal em caso de queda de trabalhador. Diante do exposto, as atividades nos andaimes foram paralisadas até que a empresa apresentasse projeto estrutural deles, elaborado por profissional legalmente habilitado, com ART e previsão de cumprimento de todos os itens que justificaram a interdição das atividades e possam conferir segurança aos trabalhadores durante o labor.

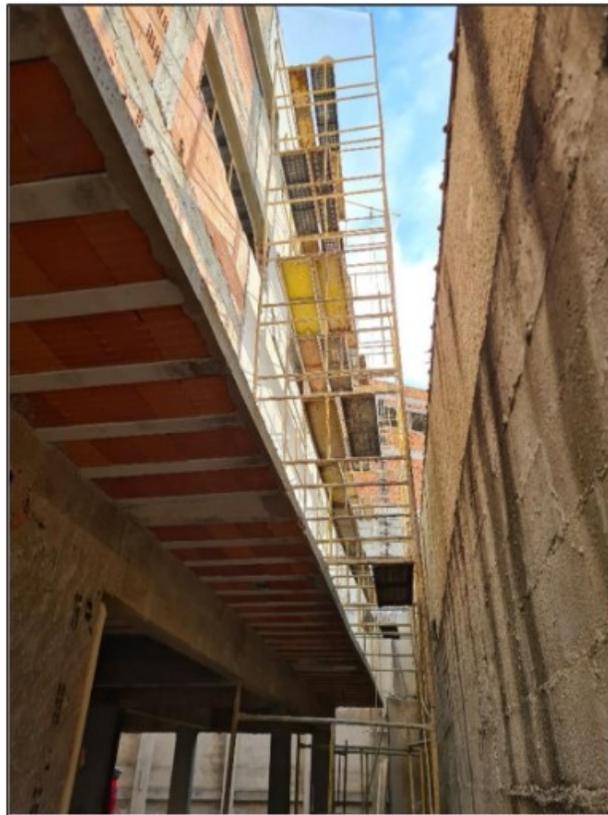
Conforme mencionado, foram interditadas as atividades nos andaimes, próximos ao muro da construção vizinha, que estavam instalados na lateral da obra e praticamente se estendiam por toda a extensão do terreno. Lembrando que o prédio tinha 03 (três) andares, com dois apartamentos cada um, mais o andar térreo, onde havia espaço reservado para a garagem e a entrada principal. Esses andaimes eram utilizados para a finalização dos serviços de acabamento e pintura. A

superfície de trabalho deles, conforme pode ser verificado na foto ilustrativa anexa, estava sem forração completa – foram encaixadas, sem travamento, na estrutura dos andaimes, apenas algumas estreitas peças metálicas para servir de postos de trabalho, onde os trabalhadores praticamente precisavam se equilibrar para realizar as atividades, haja vista que a largura formada não permitia uma confortável e segura movimentação. Destacamos ainda que essas peças metálicas, que serviam de postos de trabalho, não estavam niveladas com as janelas, por onde os trabalhadores acessavam, sem nenhuma segurança, diga-se de passagem, os andaimes. Por fim, estando a superfície de trabalho sem forração completa e sem travamento, poderia haver o deslocamento ou desencaixe das peças metálicas sem grande esforço e propiciar o desequilíbrio e a possível queda do trabalhador em atividade no local. Essa irregularidade, dentre outras, levou à interdição das atividades nos andaimes até a adequação dos itens em desacordo com a NR-18 pela empresa.

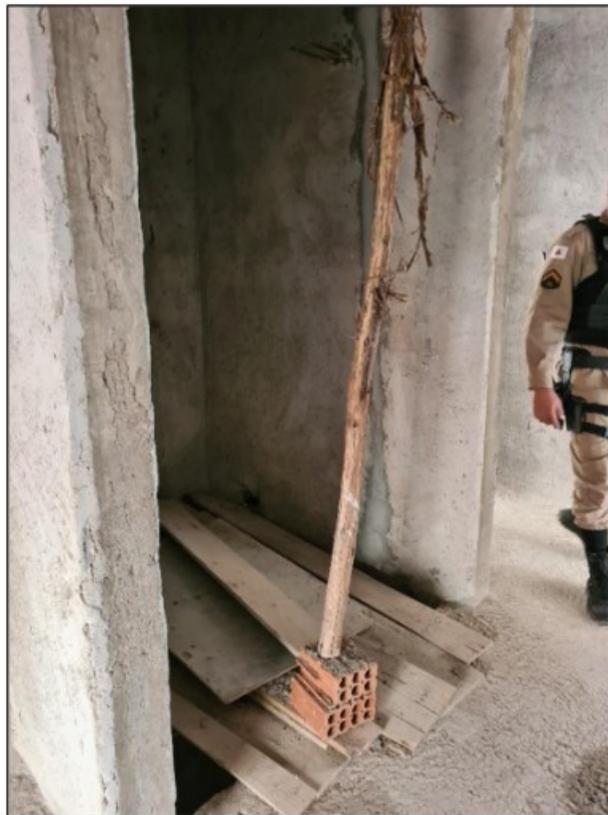
De fato, em inspeção na obra, verificamos que não havia nenhum fechamento nos vãos (fossos) do elevador nos andares, inclusive no térreo. Lembrando que o prédio tinha 03 (três) andares, com dois apartamentos cada um, mais o andar térreo, onde havia espaço reservado para a garagem e a entrada principal. Os vãos desprotegidos propiciavam a ocorrência de acidentes com os trabalhadores, inclusive com a possibilidade de quedas fatais. Essa e outras irregularidades levaram ao embargo da obra, conforme já mencionado.

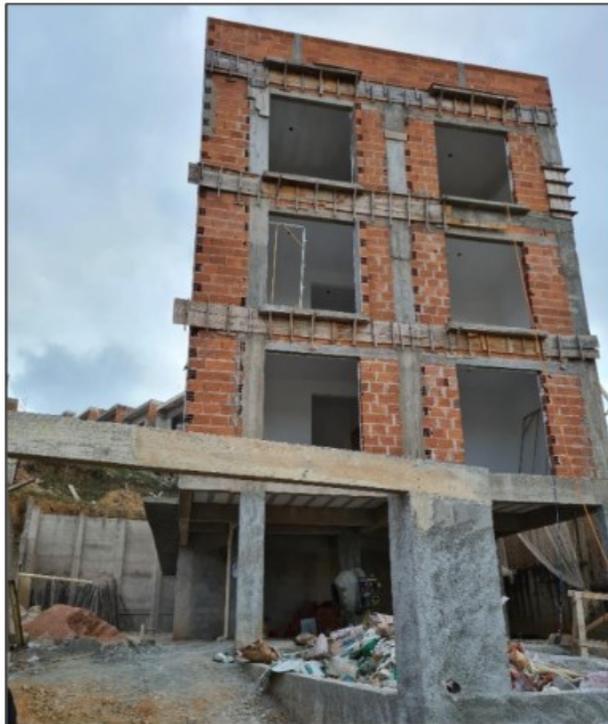
De fato, em inspeção na obra, observamos a ausência de proteção de periferia em vários locais com risco de queda de trabalhadores. Por exemplo, não havia proteção nas 02 (duas) grandes janelas frontais de cada um dos 06 apartamentos do edifício; também não havia proteção nas janelas posteriores, que ficavam a cerca de 0,40 m do chão; estavam ainda desprotegidas as janelas próximas às escadas, bem como uma área no andar térreo, entre a calçada e a frente do edifício, nem tão alta, mas com a possibilidade de causar lesões aos trabalhadores em caso de queda. Essa e outras irregularidades levaram ao embargo da obra, conforme já mencionado.

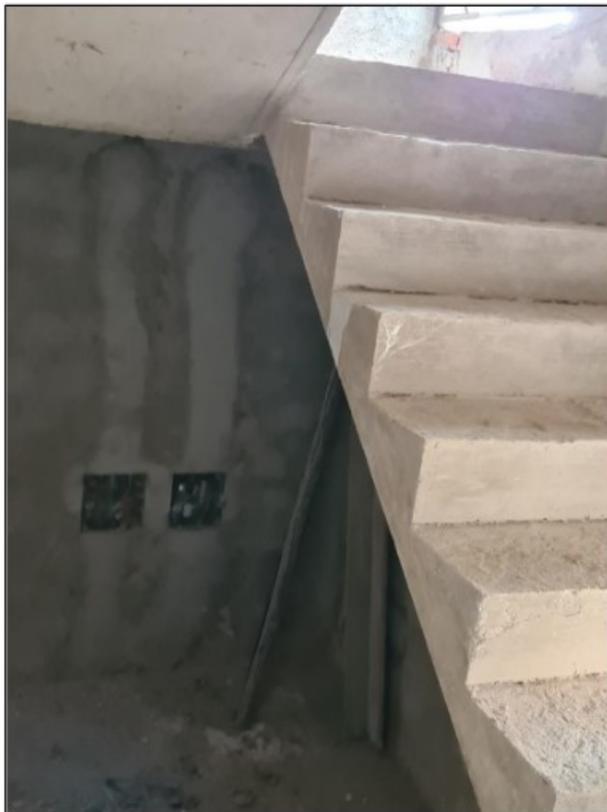
O GEFM constatou que a irregularidade ocorreu porque o empregador utilizava escadas de uso coletivo em desacordo com o subitem 18.8.6.1 da NR-18, alínea “b”, que determina que o sistema de proteção contra queda deve obedecer ao subitem 18.9.4.1 ou 18.9.4.2 desta NR. No caso em questão, houve a desobediência ao item 18.9.4.2, que determina que a proteção, quando constituída de anteparos rígidos em sistema de guarda-corpo e rodapé, deve atender aos seguintes requisitos: a) travessão superior a 1,2 m (um metro e vinte centímetros) de altura e resistência à carga horizontal de 90 kgf/m (noventa quilogramas-força por metro), sendo que a deflexão máxima não deve ser superior a 0,076 m (setenta e seis milímetros); b) travessão intermediário a 0,7 m (setenta centímetros) de altura e resistência à carga horizontal de 66 kgf/m (sessenta e seis quilogramas-força por metro); c) rodapé com altura mínima de 0,15 m (quinze centímetros) rente à superfície e resistência à carga horizontal de 22 kgf/m (vinte e dois quilogramas-força por metro); d) ter vãos entre travessas preenchidos com tela ou outro dispositivo que garanta o fechamento seguro da abertura.

Isto posto, observamos que as escadas definitivas do prédio, que já estavam praticamente prontas e por onde os trabalhadores se deslocavam pelos andares, não dispunham de sistema de guarda-corpo e rodapé. Com isso, os trabalhadores ficavam expostos ao risco de queda, bem como ao risco de serem atingidos pela projeção de materiais, que podiam livremente cair pelos vãos dos andares desprotegidos. Essa e outras irregularidades levaram ao embargo da obra, conforme já mencionado.

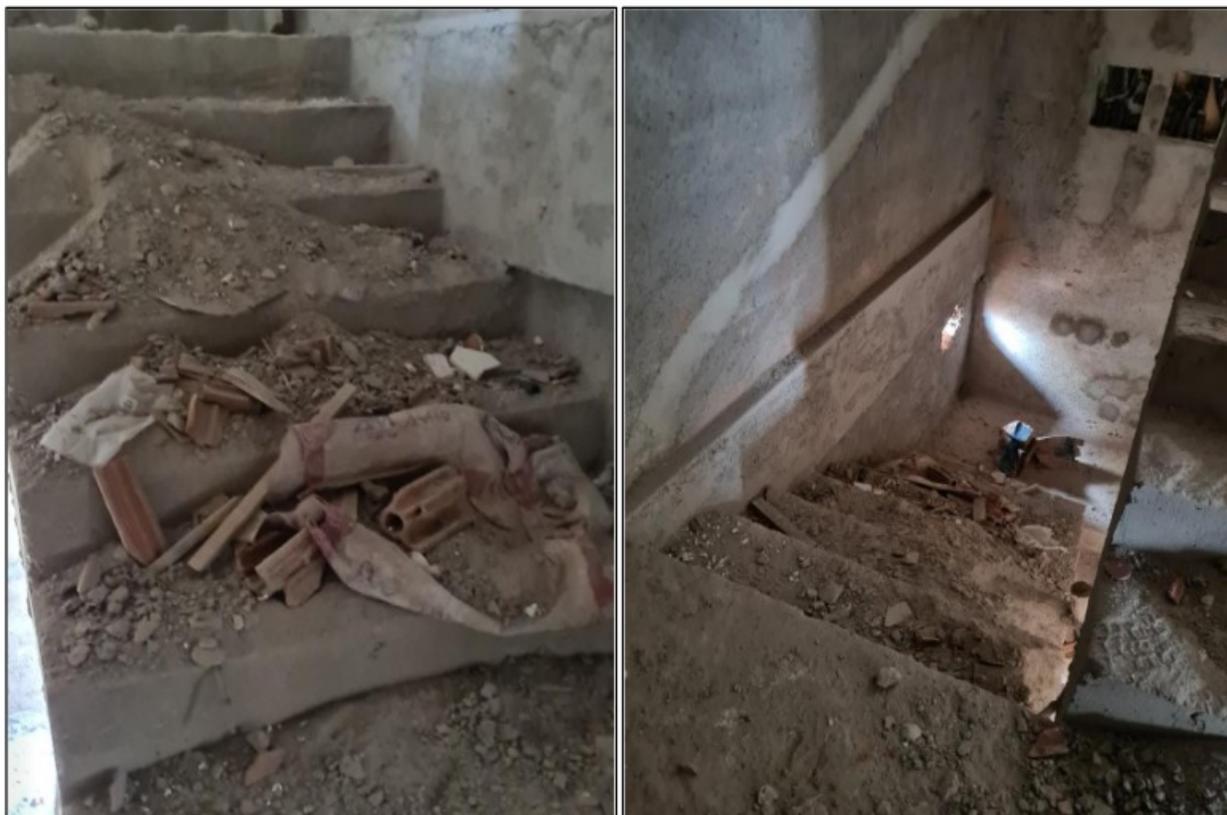
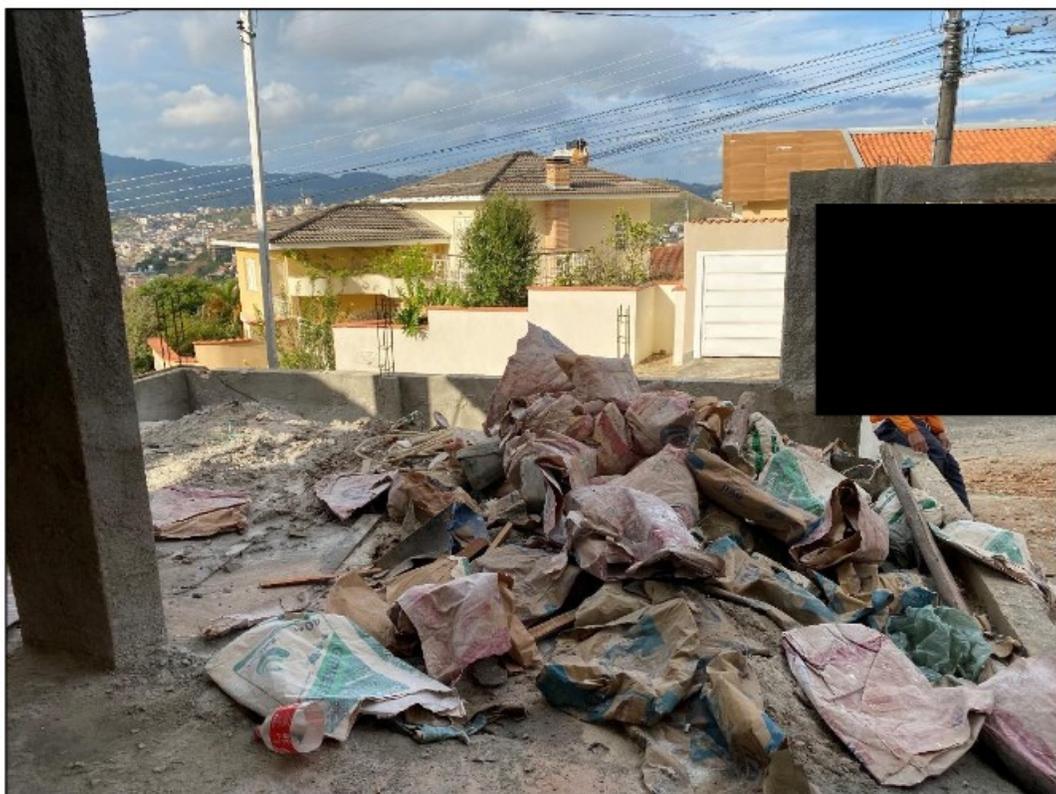
Havia muito entulho e sobras de materiais por toda a obra, inclusive nas escadas, obstruindo a circulação de trabalhadores, que ficavam, portanto, expostos ao risco de acidentes. De fato, durante a fiscalização física, sentimos inclusive dificuldade para circular pela obra com segurança, considerando tanto entulho acumulado nas escadas, aliado à falta de sistema de guarda-corpo e rodapé, que já foi alvo de autuação nessa fiscalização.
