# ERRADICAÇÃO DO TRABALHO ESCRAVO RELATÓRIO DE FISCALIZAÇÃO

BLUE SKY MINERAÇÃO LTDA - EPP

ATIVIDADE ECONÔMICA PRINCIPAL: Extração de quartzo (quartzolino)

**OPERAÇÃO Nº:** 41/2022

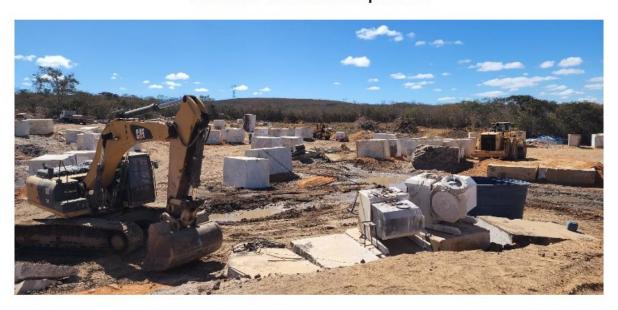
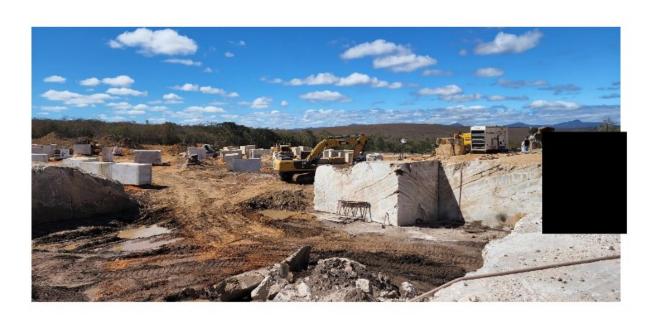
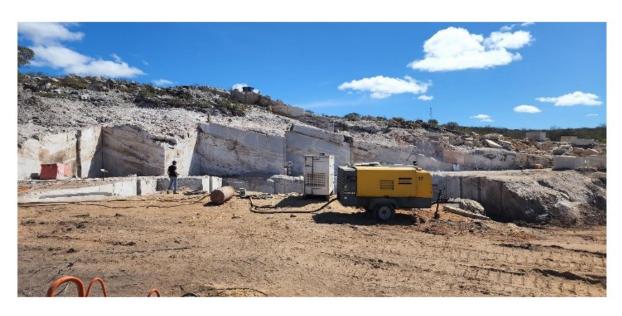
#### Ambiente de trabalho na pedreira

ferramentas e máquinas para cortar e perfurar a rocha. Nos locais onde os blocos eram removidos ficavam grandes desníveis. Ocorre que os trabalhadores trabalhavam em um platô elevado com um desnível, causado pela remoção de blocos de pedra, com mais de três metros de altura, as fotos em anexo demonstram a situação encontrada. Porém não havia qualquer sinalização ou proteção que evitasse a queda acidental dos trabalhadores, expondo-os a risco de queda....
