## **ERRADICAÇÃO DO TRABALHO ESCRAVO**

### **RELATÓRIO DE FISCALIZAÇÃO**

#### **FAZENDA BONFIM/MORRO REDONDO**

**OPERAÇÃO:** 53/2022.

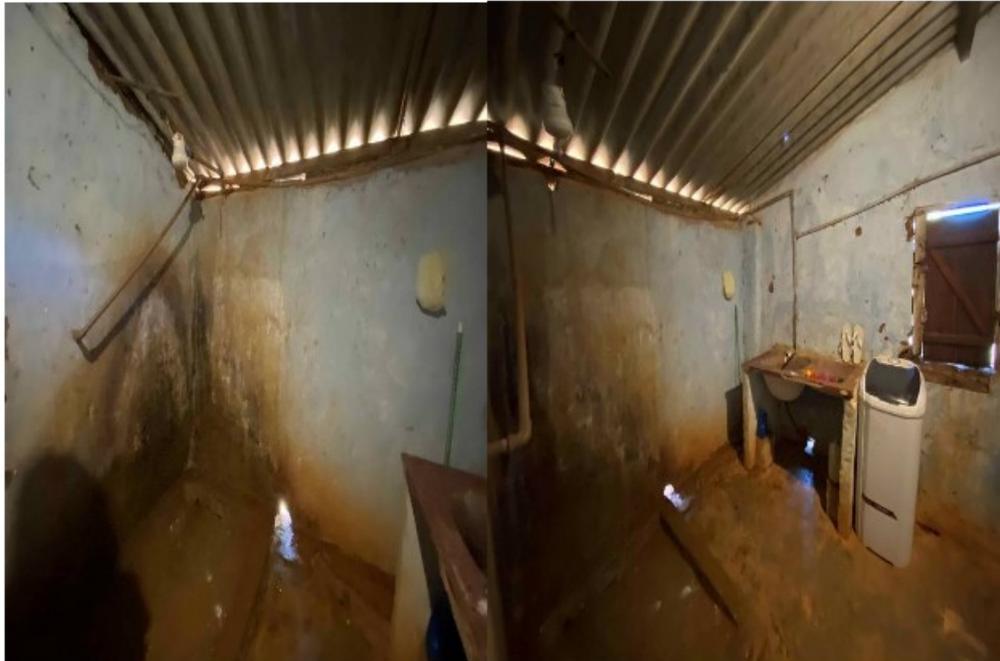
**Figuras 1 e 2: instalação sanitária descrita acima.**

No caso em análise, o empregador deixou de cumprir diversos itens. Primeiramente, no tocante à casa cuja pintura externa era da cor amarela, observou-se que havia uma instalação sanitária adaptada em um cômodo que provavelmente era uma área de serviços, uma vez que nele havia um tanque e uma pequena máquina de lavar roupas. Nessa instalação sanitária, verificou-se que havia uma bacia sanitária sifonada que não era dotada de assento com tampo (desconformidade com o item 31.17.3, alínea "b" da NR-31), que não havia separação por sexo para sua utilização (inadequação ao item 31.17.3.3, alínea "b" da NR-31), e que nela não estavam disponíveis nem papel higiênico e nem recipiente para coleta de lixo (desconformidade ao item 31.17.3.3, alínea "f", da NR-31). Ademais, notou-se que as paredes da mencionada instalação sanitária eram de alvenaria e estavam em péssimo estado de conservação, com muito lodo e mofo em razão da umidade do local, e que havia um buraco

entre uma das paredes e o piso. Dessa forma, tem-se que também havia descumprimento em relação ao item 31.17.3.4, alínea “d”, da NR-31.

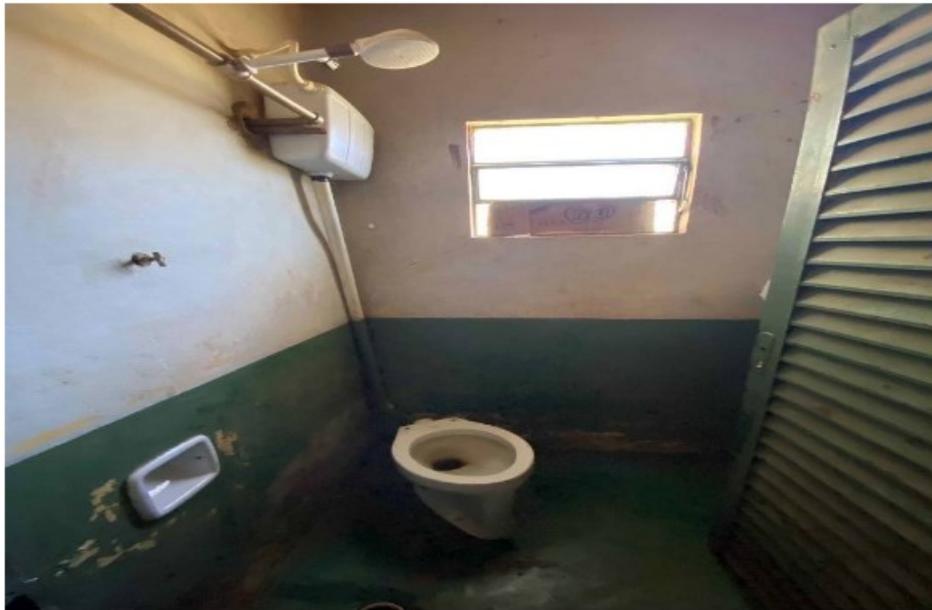
**Figura 3: instalação sanitária encontrada nessa segunda casa.**

Já na outra casa inspecionada também foi encontrada apenas uma instalação sanitária com quase todos os mesmos problemas daquela descrita acima. Com efeito, essa segunda instalação também tinha vaso sanitário desprovido de assento com tampa, era usada tanto pelos homens como pela trabalhadora [REDACTED] não contava com papel higiênico e com recipiente para coleta de lixo, bem como tinha paredes de alvenaria em péssimo estado de conservação.

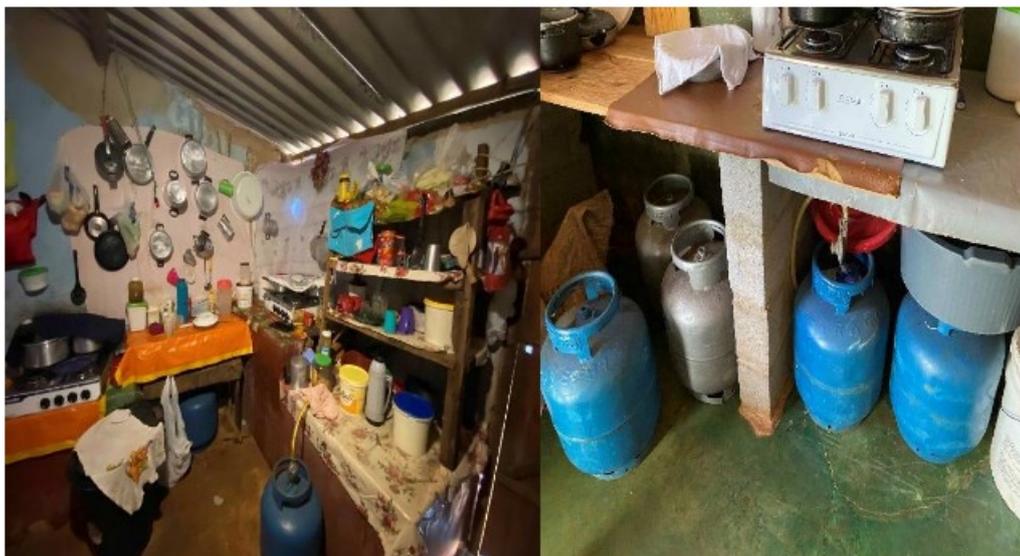
**Figura 4 e 5: recipientes de armazenagem de GLP no interior das edificações**

Com efeito, durante a inspeção das duas casas utilizadas como alojamento pelos trabalhadores foram observados diversas botijas de GLP instaladas no interior das respectivas cozinhas. Na casa cuja pintura externa era na cor amarela havia ao menos 6 (seis) desses recipientes ligados a fogões ou fogareiros elétricos e outros não sendo utilizados. Já na outra casa foram observados ao menos 4 (quatro) recipientes ligados a fogões ou fogareiros elétricos e outros 2 (dois) não sendo utilizados.

Referidos fogões e fogareiros elétricos abastecidos por botijão a gás traziam, portanto, riscos adicionais à segurança e à saúde dos trabalhadores, com possibilidade de vazamento de gás, explosão ou incêndio. Assinala-se, por oportuno, que os alojamentos não eram dotados de qualquer dispositivo para combate a incêndios, de sorte que eventos desta natureza, caso ocorressem, dificilmente seriam debelados sem antes produzirem enorme prejuízo humano e material.

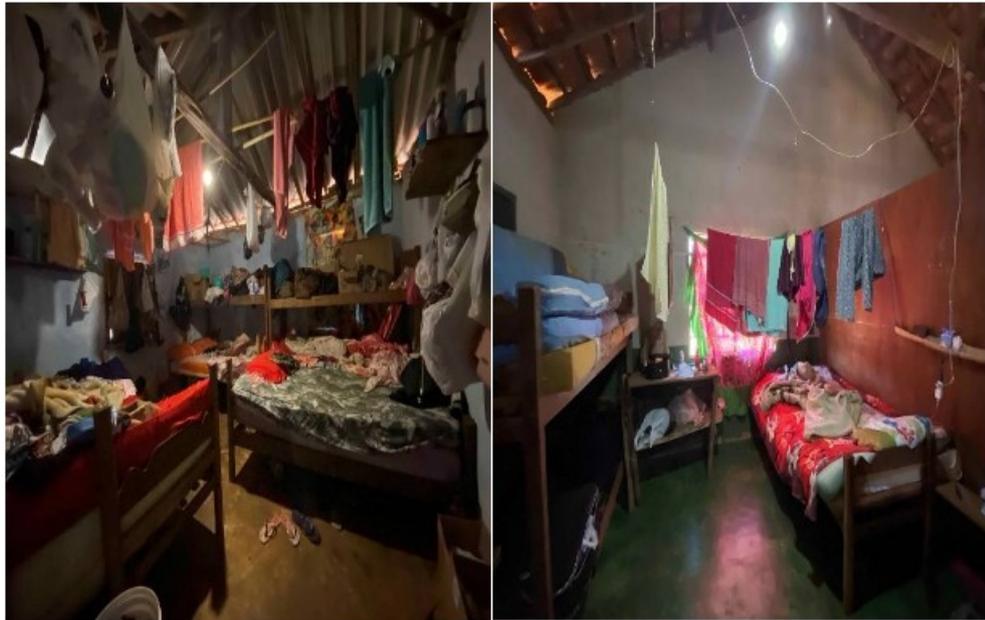
**Figuras 6 e 7: dormitórios encontrados nas duas casas inspecionadas.**

De fato, nos dormitórios inspecionados das duas casas estavam presentes as seguintes irregularidades: i) camas superiores das beliches não tinham proteção lateral contra queda e nem escada afixada na sua estrutura; ii) foram observados diversas espumas ou colchonetes sendo usados como colchões, sem certificação do INMETRO; iii) não havia armários com compartimentos individuais para guarda de objetos pessoais, de modo que os trabalhadores tinham que deixar seus pertences espalhados sobre as camas, no chão ou estendidos em varais improvisados dentro desses cômodos; iv) não foram vistos recipientes para coleta de lixo; e v) foram observados pertences femininos nos mesmos ambientes em que pernoitavam trabalhadores do sexo masculino, indicando que esses dormitórios não eram separados por sexo. Cumpre mencionar que, embora nenhuma mulher tenha sido localizada no dia da inspeção, na primeira casa foram encontrados documentos em nome de [REDACTED] e de [REDACTED] ficou constatado que a trabalhadora [REDACTED] pernoitava na segunda casa.

Ademais, nos dormitórios encontrados na primeira daquelas casas, não havia a relação de, no mínimo, 3,00 m<sup>2</sup> (três metros quadrados) por cama simples ou 4,50 m<sup>2</sup> (quatro metros e cinquenta centímetros quadrados) por beliche.

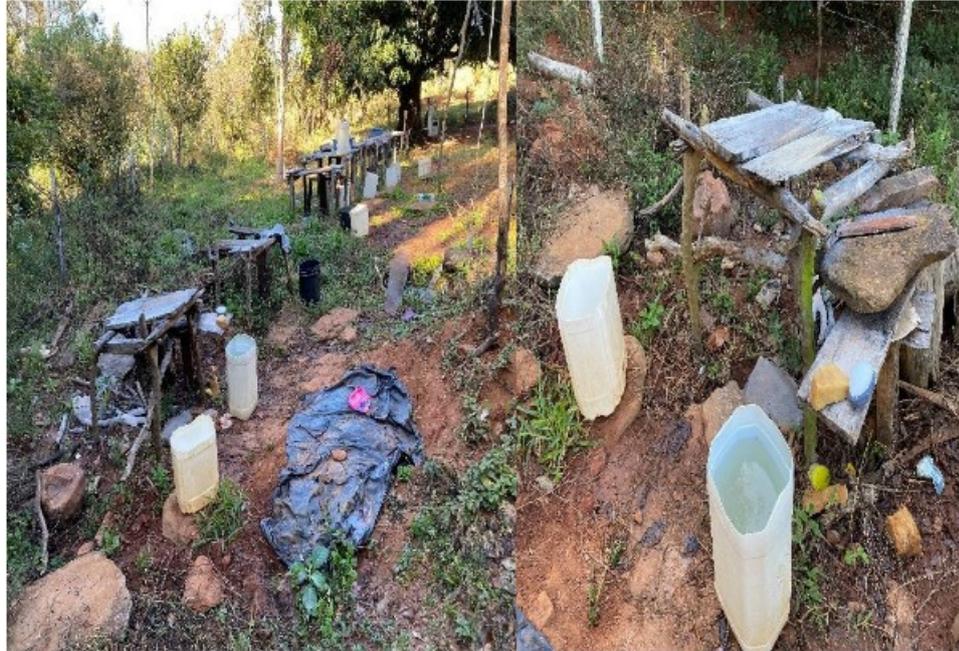
**Figuras 8 e 9: embalagens vazias de agrotóxicos reutilizadas como baldes.**

Durante a inspeção no estabelecimento rural, observou-se a reutilização de diversas embalagens vazias de agrotóxicos, tendo o empregador descumprido a obrigação prevista no item 31.7.3, alínea "h", da NR-31.

Ao serem inspecionadas as imediações de uma das casas usadas como alojamento pelos trabalhadores safristas, aquela cuja pintura externa das paredes era na cor amarela, observou-se que havia um local, próximo à caixa d'água que estava instalada sobre uma árvore, onde os trabalhadores lavavam suas roupas. O problema é que, na falta de baldes e de tanques no local, eles utilizavam embalagens vazias de agrotóxicos, cuja parte superior havia sido cortada, para armazenar a água trazida daquela caixa por meio de uma mangueira, água essa utilizada para a lavagem das roupas.

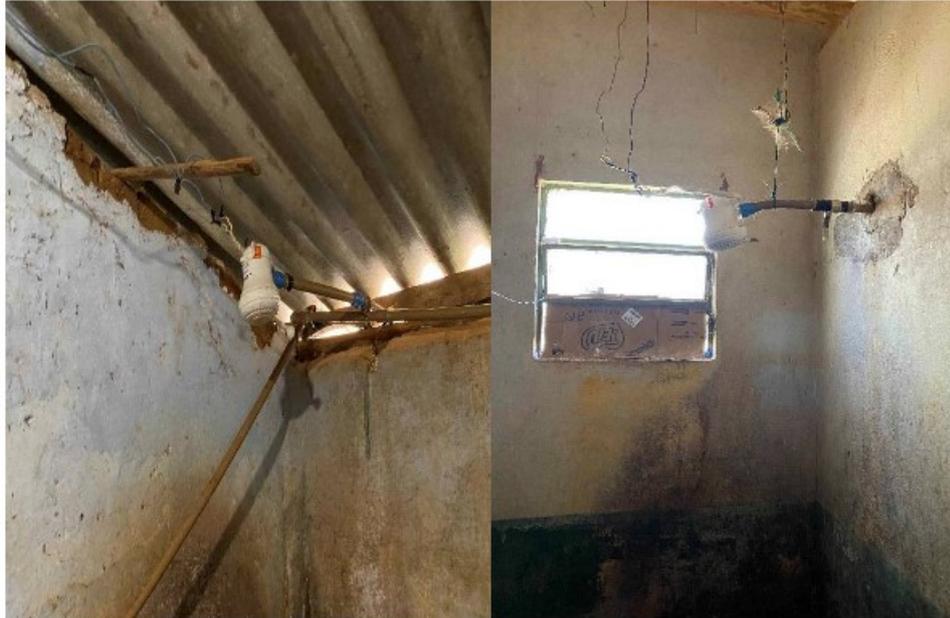
**Figuras 10 e 11: chuveiros elétricos sem aterramento.**

As instalações elétricas das duas casa estavam com cabos elétricos expostos e várias emendas precárias Além disso, os chuveiros elétricos do alojamentos não estavam aterrados. Esta situação pode causar choque elétrico nos trabalhadores e pessoas que ali estão convivendo, podendo ter como consequência a morte.

Portanto, o empregador deixou de manter todas as partes das instalações elétricas de maneira a prevenir, por meios seguros, os perigos de choque elétrico e outros tipos de acidentes, incorrendo na presente irregularidade. E por essa situação de risco para os trabalhadores, as referidas casas foram interditadas conforme o TERMO DE INTERDIÇÃO N° 4059.556-1.

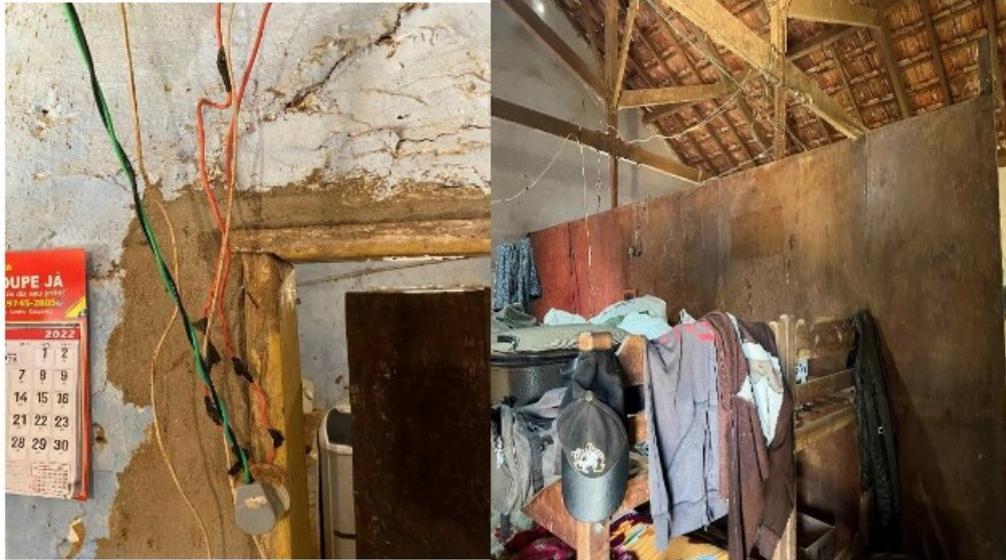
**Figuras 12 e 13: instalações elétricas inadequadas.**

Essas desconformidades no sistema elétrico observadas em ambas as casas expunham os moradores a riscos de choque elétrico e ampliavam as possibilidades da ocorrência de curtos-circuitos. E tal cenário poderia levar a incêndios e explosões, dado o número de botijões de GLP instalados no interior das edificações, como mencionado no subtópico "H.6", acima. E por essa

situação de risco para os trabalhadores, as referidas casas foram interditadas conforme o TERMO DE INTERDIÇÃO Nº 4059.556-1.
