## ERRADICAÇÃO DO TRABALHO ESCRAVO

### RELATÓRIO DE FISCALIZAÇÃO

#### FAZENDA DOS BARROS

ATIVIDADE: Cultivo de alho.

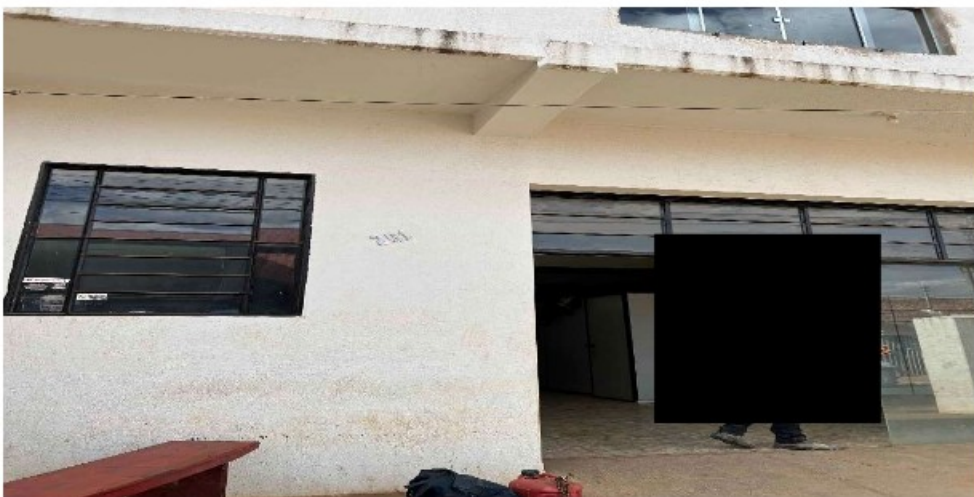
Em relação ao alojamento situado na rua Antônio Rezende, nº 261, em Santa Juliana/MG, precisamente nas coordenadas geográficas 19º18'46"S 47º31'35"O, cabe mencionar que o GEFM obteve a informação de que tal local anteriormente era utilizado por uma funerária para a execução das atividades inerentes a este ramo, não tendo sido concebido para a habitação humana. Trata-se de edificação de dois andares, mais área dos fundos e área aberta, não adequada para ser destinada a alojamento, devido à insuficiência de instalações sanitárias e ausência de janelas em divisões improvisadas.

Figura 1 - Frente do alojamento da Rua Antônio Rezende.

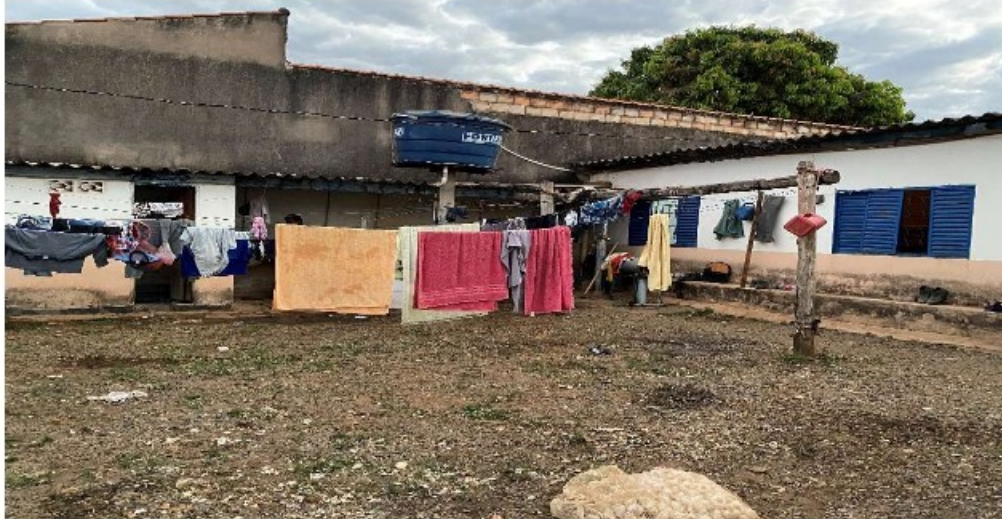
O alojamento localizado na rua [REDACTED] precisamente nas coordenadas geográficas 19°18'33"S 47°31'45"O, por sua vez, constitui-se de edificação com estrutura construtiva antiga, incluindo reboco por chapisco e telhado de fibrocimento, igualmente inadequada para alojar trabalhadores, tendo em vista a insuficiência de instalações sanitárias e ausência de janelas em dormitórios, além de instalações elétricas extremamente precárias. De acordo com o levantamento realizado em 31 (trinta e um) empregados estavam alojados naquele local.

Figura 2: parte da frente do alojamento da Rua [REDACTED]

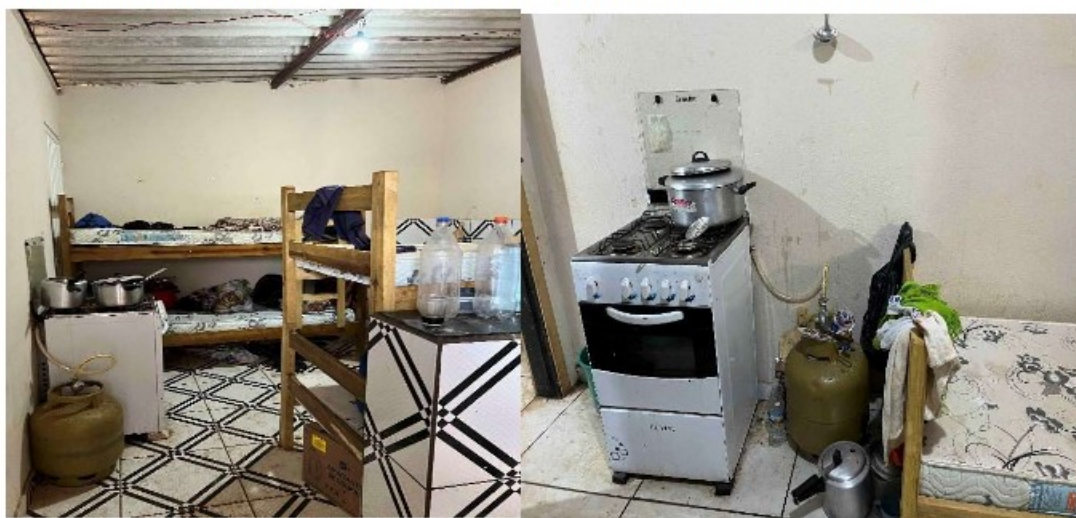
Figuras 3 e 4 - fogões no interior dos dormitórios

Os fogões estavam ao lado de camas, com possibilidade de vazamento de gás que poderia colocar em risco a vida e a saúde dos trabalhadores. Os trabalhadores preparavam a própria comida quando chegavam da fazenda no final do dia e os alimentos usados no preparo das refeições ficavam dispostos no chão dos quartos, já que não existiam armários ou dispensa disponíveis para guarda.

Os botijões estavam ao lado de camas, com possibilidade de vazamento de gás que poderia colocar em risco a vida e a saúde dos trabalhadores.

Considerando que o empregador fornece o alojamento e que deve garantir condições adequadas de segurança para seus empregados, não é admissível, conforme a norma, que sejam instalados botijões no interior dos dormitórios de alojamentos.

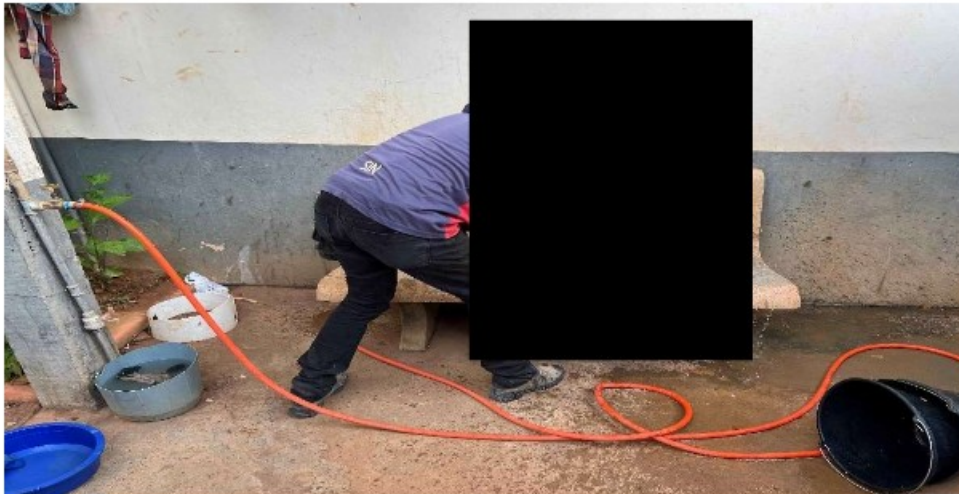
Na antiga funerária, ainda, verificou-se que não foi instalada lavanderia no local. Desta forma, os trabalhadores lavavam a roupa em um banco de concreto, estilo banco de praça, que existia nos fundos do imóvel, com mangueira instalada em um suporte improvisado

Figura 5 - Trabalhador lavando roupa no banco de concreto

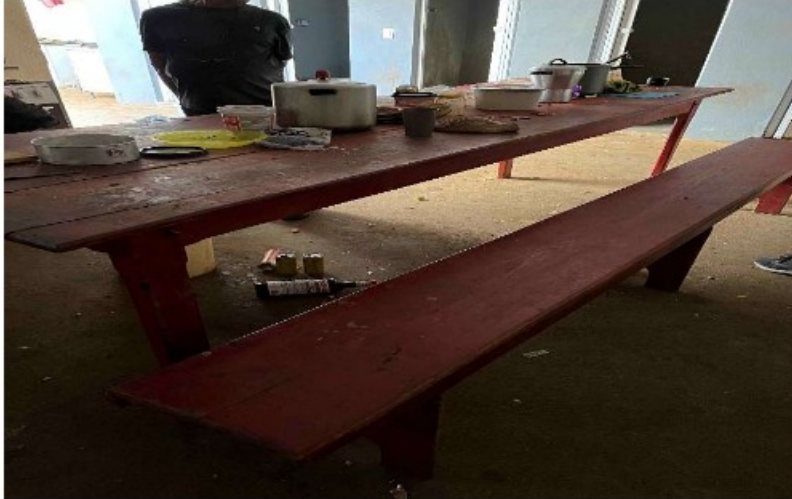
No alojamento da antiga funerária, havia apenas uma única mesa, idêntica ao modelo utilizado no refeitório disponível para utilização dos empregados provenientes das frentes de trabalho da fazenda, servida para acondicionar utensílios e alguns mantimentos na cozinha improvisada. Um dos bancos ficava no local também e o outro na entrada da edificação, sendo totalmente insuficientes para o volume de empregados alojados.

Figura 6: única mesa disponível para os trabalhadores.

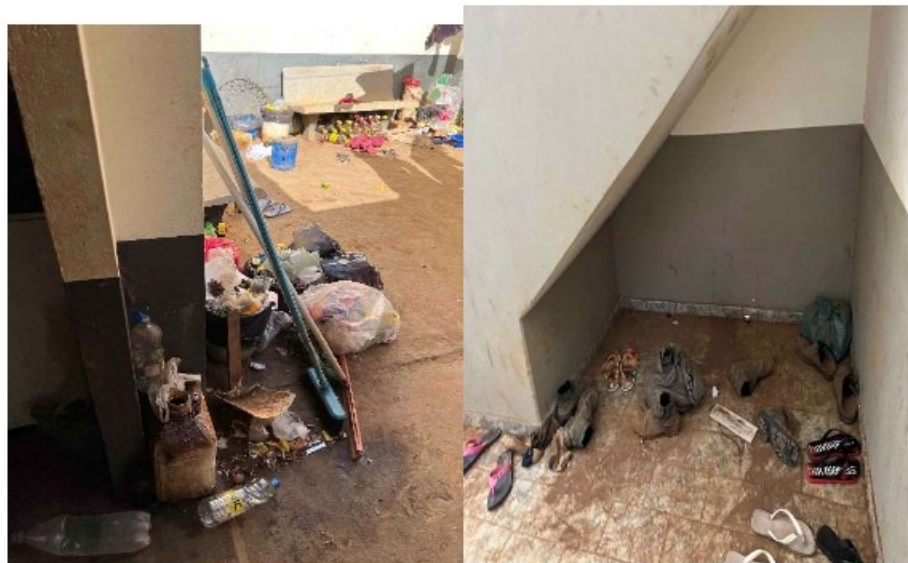
Os trabalhadores, durante as entrevistas, relataram que não conseguiam providenciar a limpeza dos alojamentos e mantê-los higienizados porque, quando chegavam do serviço, precisavam pegar fila para tomar banho, usar sanitário e ainda tinham que fazer a janta e o almoço para o dia seguinte.

Figuras 7 e 8: sujeira generalizada pelo alojamento.

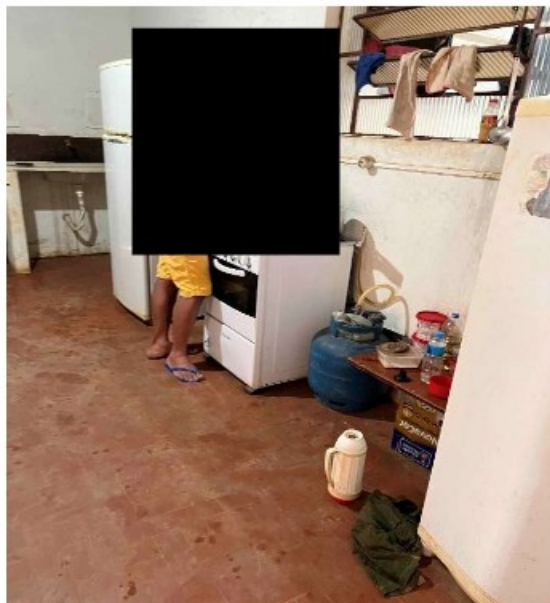
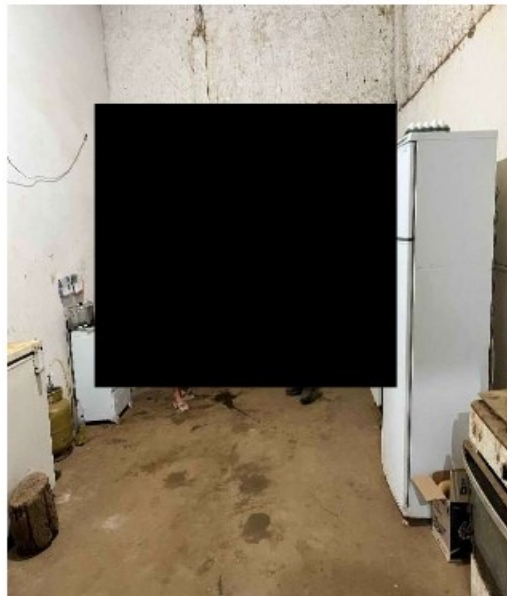
Nos alojamentos localizados na Rua [REDACTED] e na Rua [REDACTED] também foram identificados botijões instalados na parte interna das edificações, mas não no interior dos dormitórios, o que não deixa de ser uma irregularidade pela prescrição da norma

Figuras 9 e 10: recipientes de GLP no interior dos alojamentos.

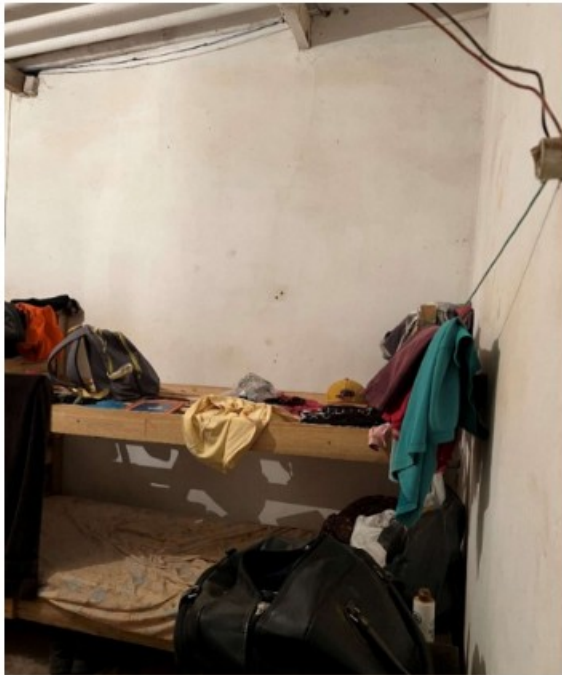
Assim, pela situação encontrada na parte dos fundos do alojamento da Rua [REDACTED] e em todo o alojamento da Rua [REDACTED] restou constatada a ausência de projeto e manutenção das partes das instalações elétricas de maneira a prevenir os riscos de choque elétrico, morte e até mesmo incêndio.

Em ambos os alojamentos citados, não foram instalados DR - Dispositivo Diferencial Residual. Considerando a presença de umidade nos compartimentos dos chuveiros, deveria ser providenciado o DR, dispositivo de segurança utilizado em instalações elétricas para detectar pequenas fugas de corrente em circuitos elétricos, acionando o desligamento imediato da alimentação para evitar que ocorram acidentes.

Figura 11: Instalação elétrica inadequada no interior de dormitório; Figura 12: Circuito elétrico improvisado a partir do ponto de chegada (poste) de energia do alojamento localizado na Rua [redacted]

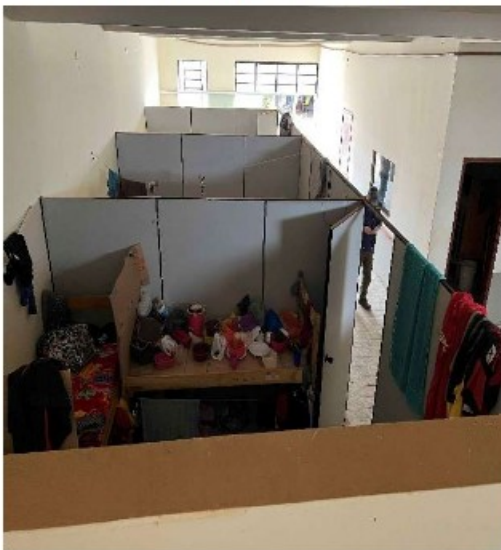
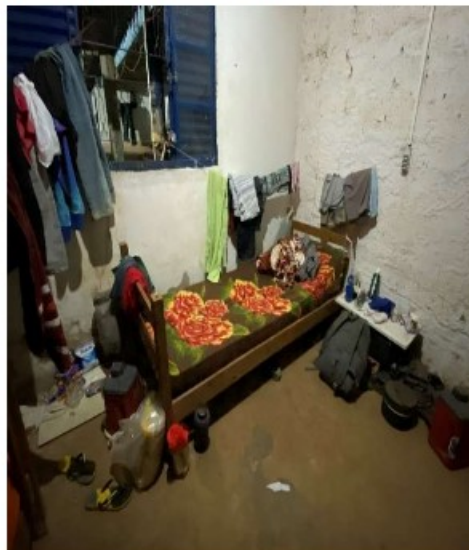
Em todos os alojamentos inspecionados, verificou-se a ausência de armários com compartimentos individuais para a guarda de objetos pessoais, o que obrigava os trabalhadores a deixarem roupas e pertences espalhados pelas camas, amontoados pelos cantos ou em malas, sem nenhuma segurança e privacidade.

Figuras 12 e 13: ausência de armários nos dormitórios dos alojamentos.

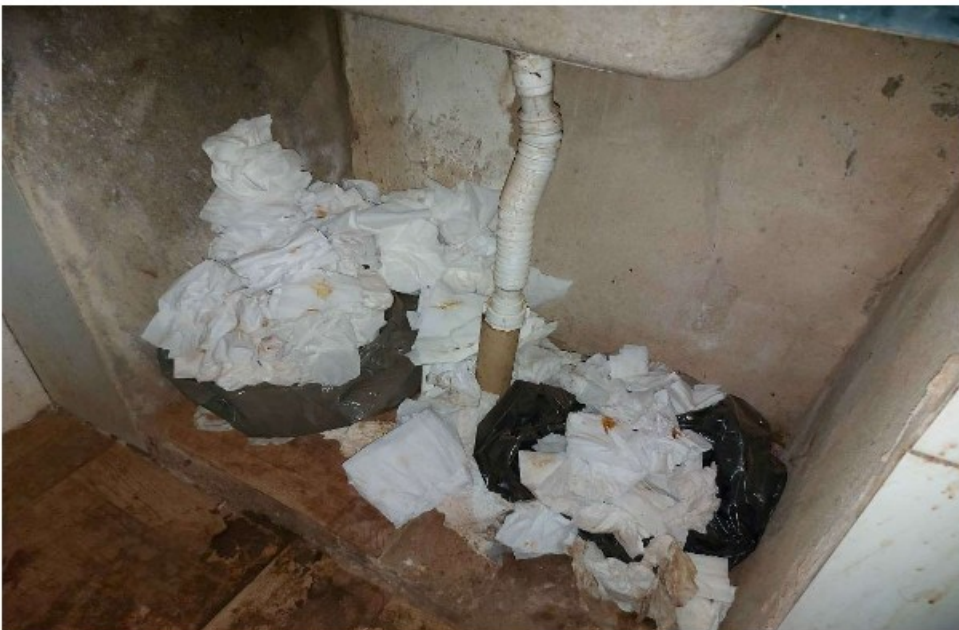
Sabão ou sabonete, chegamos a ver nos alojamentos. Papel toalha, não. Recipiente para coleta de lixo, também não havia em todos os alojamentos; como exemplo, lembramos a situação do alojamento da Rua [REDACTED] que possuía uma instalação sanitária próxima ao corredor de entrada dos dormitórios, com um vaso sanitário, um chuveiro quebrado e uma pia, sob a qual podia se ver papéis higiênicos usados amontoados, sem qualquer lixeira para o depósito correto e necessário das sujidades.

Figura 15: instalação sanitária no alojamento da Rua [REDACTED] s [REDACTED]

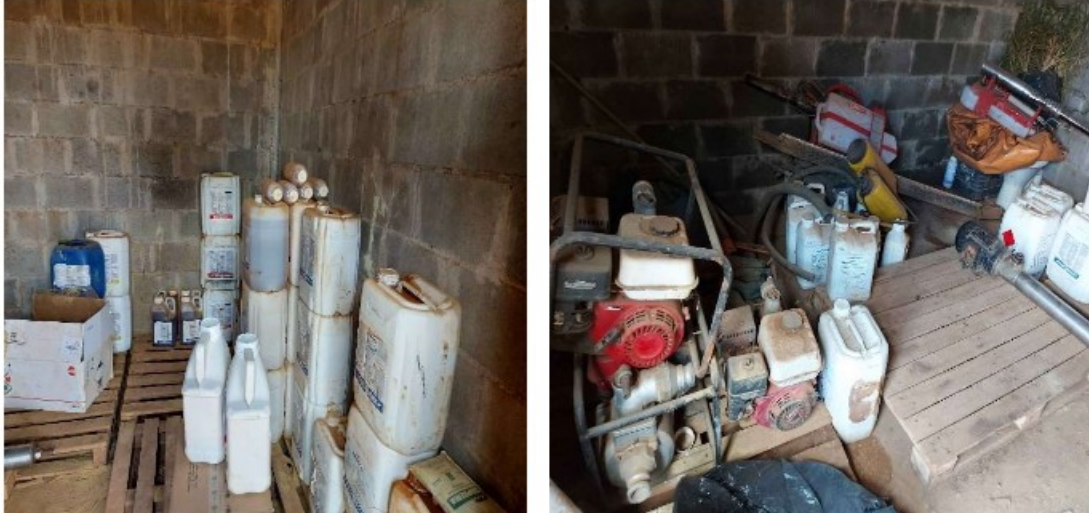
Informa-se que estavam sendo armazenados agrotóxicos em volume superior a 100 litros ou 100 kg de produtos.

Dentre os agrotóxicos encontrados dentro do depósito, cita-se: Voraz, inseticida sistêmico extremamente tóxico, tarja vermelha; Reglone, herbicida altamente tóxico, tarja amarela; Trinca, inseticida de contato extremamente tóxico, tarja vermelha. Dentre os agrotóxicos encontrados armazenados fora do depósito, a céu aberto, cita-se: Cartarys, fungicida altamente tóxico, tarja amarela; Amistar, fungicida sistêmico medianamente tóxico, tarja azul; Engeo, inseticida medianamente tóxico, tarja azul.

Figuras 16 e 17: edificação destinada ao armazenamento de agrotóxicos
