ERRADICAÇÃO DO TRABALHO ESCRAVO
RELATÓRIO DE FISCALIZAÇÃO
CONSTRUTORA [REDACTED] LTDA
CNPJ 02.577.913/0001-09

PERÍODO DA AÇÃO: 24/02/2023 a 09/03/2023

ATIVIDADE ECONÔMICA PRINCIPAL: Extração de Pedra

OPERAÇÃO Nº: 11/2023

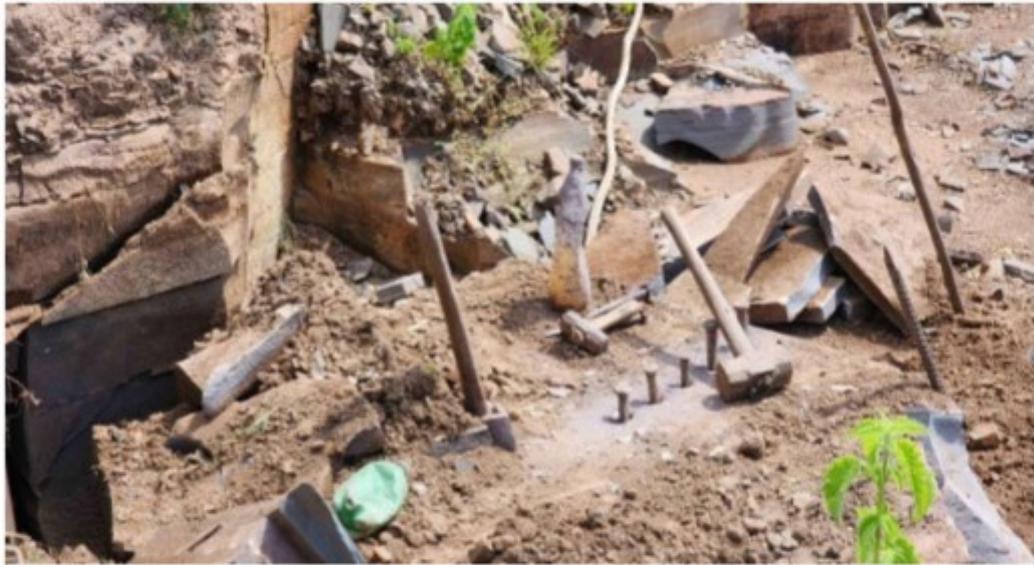
A extração das rochas, que geralmente ficam enterradas no solo, ocorre com auxílio de máquinas pá carregadeiras ou tratores, que fazem a sua remoção para a superfície. A quebra em pedaços menores (foletos) pode ocorrer com utilização de pólvora ou explosivos caseiros ou, ainda, de forma totalmente rudimentar, com barras de ferro pontiagudas, que perfuram as rochas com a força empenhada pelos trabalhadores, que empunham uma marreta.

Figura 1: Ferramentas encontradas no local de trabalho.

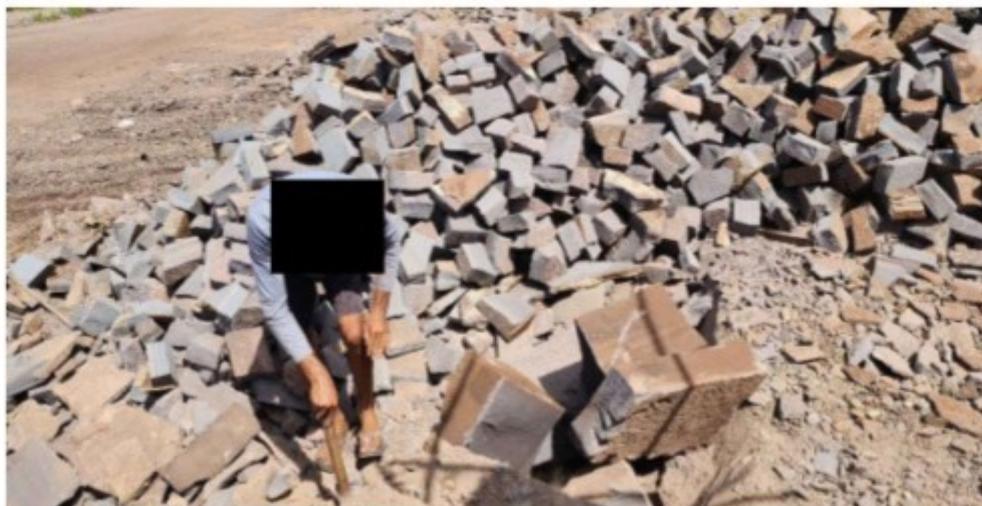
No dia da inspeção do local de trabalho, a par de os trabalhadores prejudicados terem informado que não haviam recebido nenhum tipo de EPI para realizar o trabalho na pedreira fiscalizada, e que alguns EPI que usavam para tanto, como botas, tinham sido providenciados por eles próprios, verificou-se que, de fato, eles executavam atividades a céu aberto e sob calor intenso, de extração de rochas com explosivos e seu corte manual a fim de reduzi-las para formatos menores de paralelepípedos, usando apenas alguns EPI que eles mesmos haviam providenciado. Havia também trabalhador exercendo a atividade sem a utilização de nenhum EPI, como pode ser visto no registro fotográfico abaixo.

Figura 2: trabalhador em atividade sem o uso de EPIs como botas, óculos e luvas.

O GEFM verificou que a fiscalizada deixou de fornecer aos cortadores de pedras, gratuitamente, Equipamentos de Proteção Individual (EPI), adequados ao risco e em perfeito estado de conservação e funcionamento, tendo descumprido a obrigação prevista no art. 166 da CLT, c/c subitem 6.5.1, alínea "c", da Norma Regulamentadora nº 06 (NR-06), com redação da Portaria MTP nº 2.175/2022.

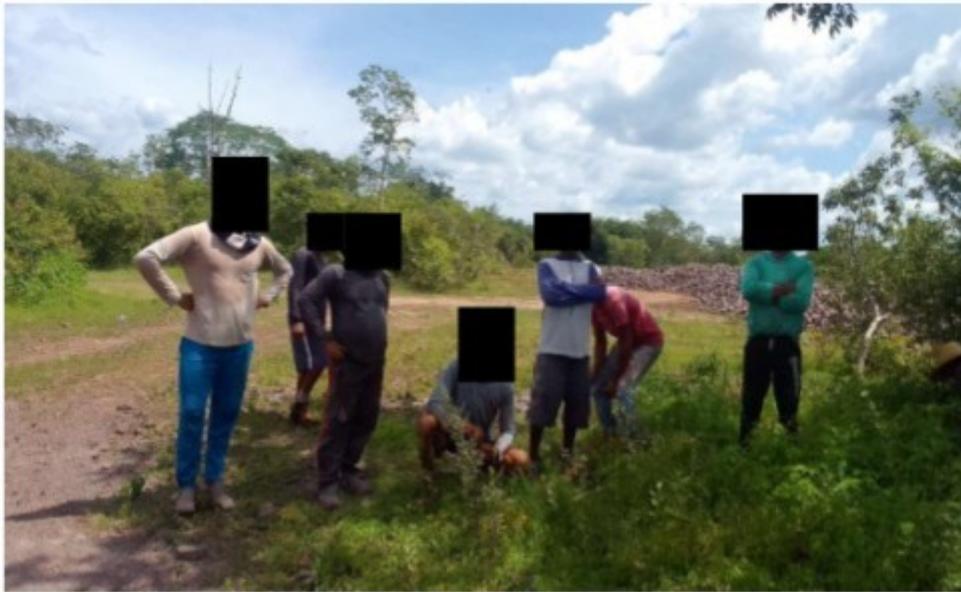
Questionados, os trabalhadores afirmaram não ter recebido da empregadora qualquer vestimenta, embora laborassem a céu aberto e sob calor intenso, na extração de rochas, expondo suas vestimentas pessoais ao desgaste, à poeira e ao suor de uma atividade eminentemente física e extenuante.

Figura 3: os 7 trabalhadores com suas vestimentas pessoais não fornecidas pela empregadora

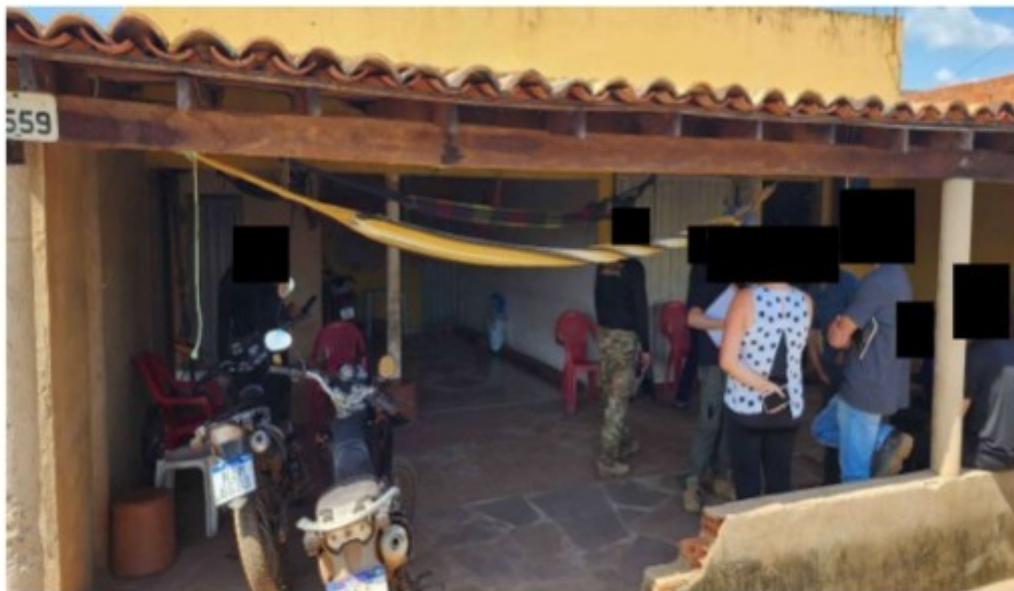
A fiscalização constatou que sete trabalhadores permaneciam alojados nas proximidades do local de trabalho. O alojamento improvisado consistia de duas varandas ou pátios, anexos a um mercadinho. O primeiro aposento improvisado como dormitório, onde quatro trabalhadores dormiam, situava-se na parte da frente da edificação. Esse cômodo, onde os trabalhadores estendiam suas redes para dormir, possuía uma cobertura de telhas e paredes nas laterais, mas era aberto para a rua. O local era utilizado também para estacionar motos dos trabalhadores e clientes daquele comércio.

Figura 4: alpendre onde 4 trabalhadores pernoitavam.

O GEFM constatou que a fiscalizada disponibilizou quarto de dormitório em desacordo com as características estabelecidas no item 24.7.3 da NR-24.

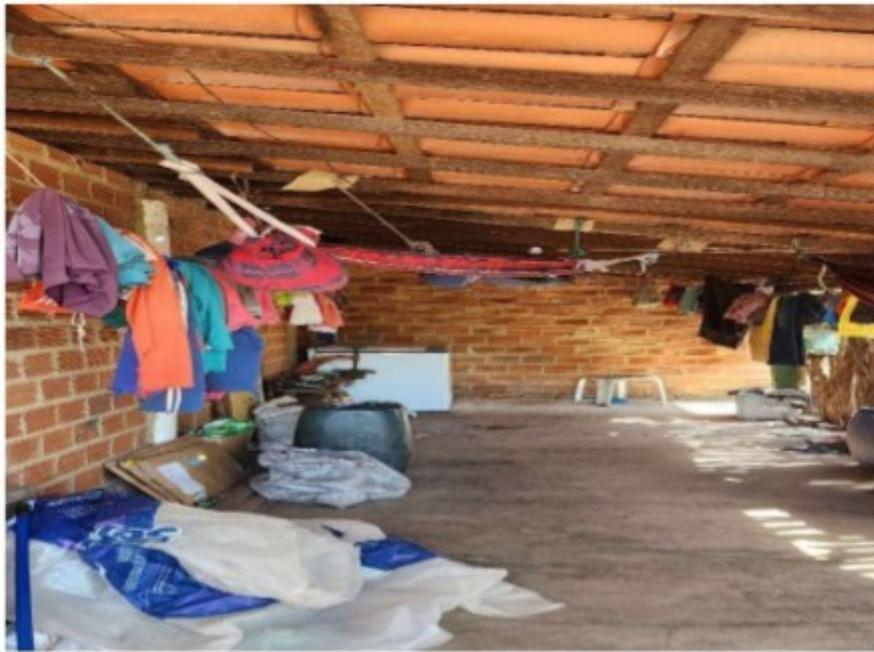
Na lateral do imóvel uma segunda varanda era utilizada por outros três trabalhadores para dormir. Esse local também possuía cobertura de telhas e era fechado por duas paredes tendo outras duas faces abertas para o quintal do imóvel, sendo uma face cercada por uma armação de madeira que deixava frestas. Esse cômodo era utilizado também como depósito pelo dono do mercadinho, uma vez que ali foram vistos dois grandes sacos de rafia cheios de latas de alumínio para reciclagem, ripas de madeira no chão, restos da construção da edificação, um tambor de 200 litros cheio de óleo diesel, um saco de carvão e algumas ferramentas.

Figura 5: cômodo em que os outros 3 trabalhadores dormiam.

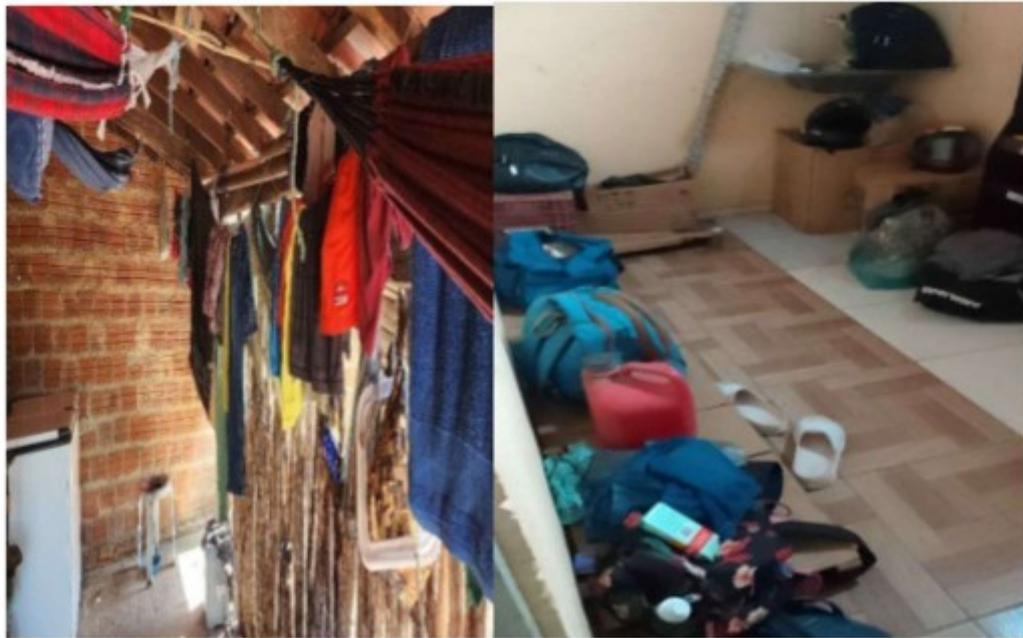
- a) Não havia camas, mas redes, essas inclusive de propriedade dos trabalhadores, uma vez que o empregador não fornecera camas ou mesmo as redes para os trabalhadores dormirem;
- b) Não havia colchões.
- c) Não foram fornecidos lençóis, fronhas, cobertores ou travesseiros. Os trabalhadores inclusive relataram à fiscalização passar frio durante a noite;
- f) Não havia armários, razão pela as roupas e objetos pessoais dos trabalhadores ficavam pendurados em varais improvisados na estrutura de madeira da

construção, ou deixados em bolsas e mochilas dispostas no chão de um pequeno cômodo da edificação.

Figura 6: roupas penduradas na estrutura de madeira; Figura 7: bolsas e mochilas dos trabalhadores dispostas diretamente no chão.

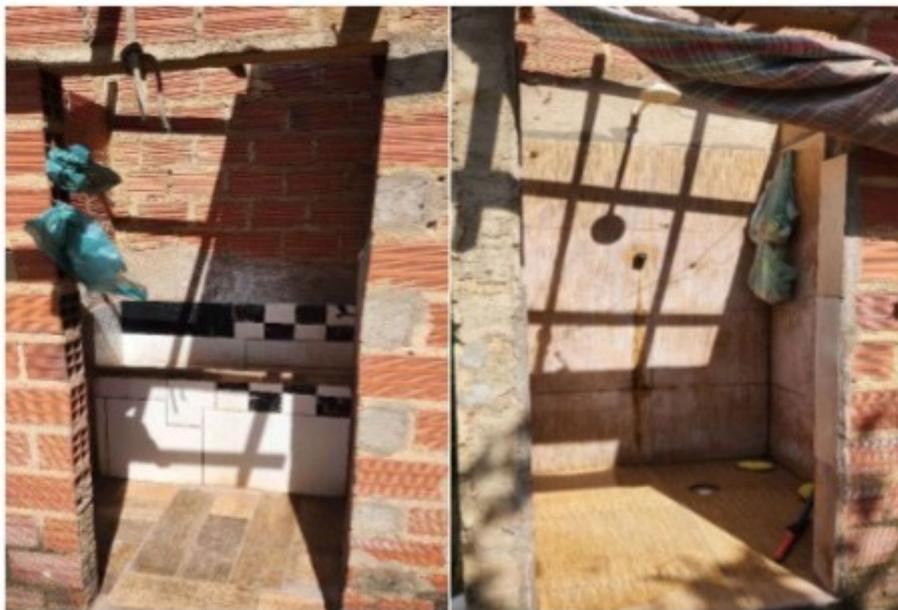
Verificou-se que na edificação onde os 7 cortadores de pedra foram alojados havia uma instalação sanitária composta por um mictório em péssimo estado de conservação e higiene e um chuveiro instalado entre duas paredes, sem cobertura e sem porta. Não havia vaso sanitário no local e os trabalhadores recorriam ao mato nas imediações para evacuar. Inexistia, também, lavatório.

Figura 8: mictório usado pelos trabalhadores; Figura 9: gabinete onde os trabalhadores tomavam banho.

Com relação à referida norma, as instalações sanitárias disponibilizadas descumpriam todas as determinações supracitadas:
