## **RELATÓRIO DE FISCALIZAÇÃO**

**09/05/2023 a 29/05/2023**

**Local: Zona rural de Paracatu/MG**

**Atividade: Construção de edifícios (CNAE 4120-4/00)**

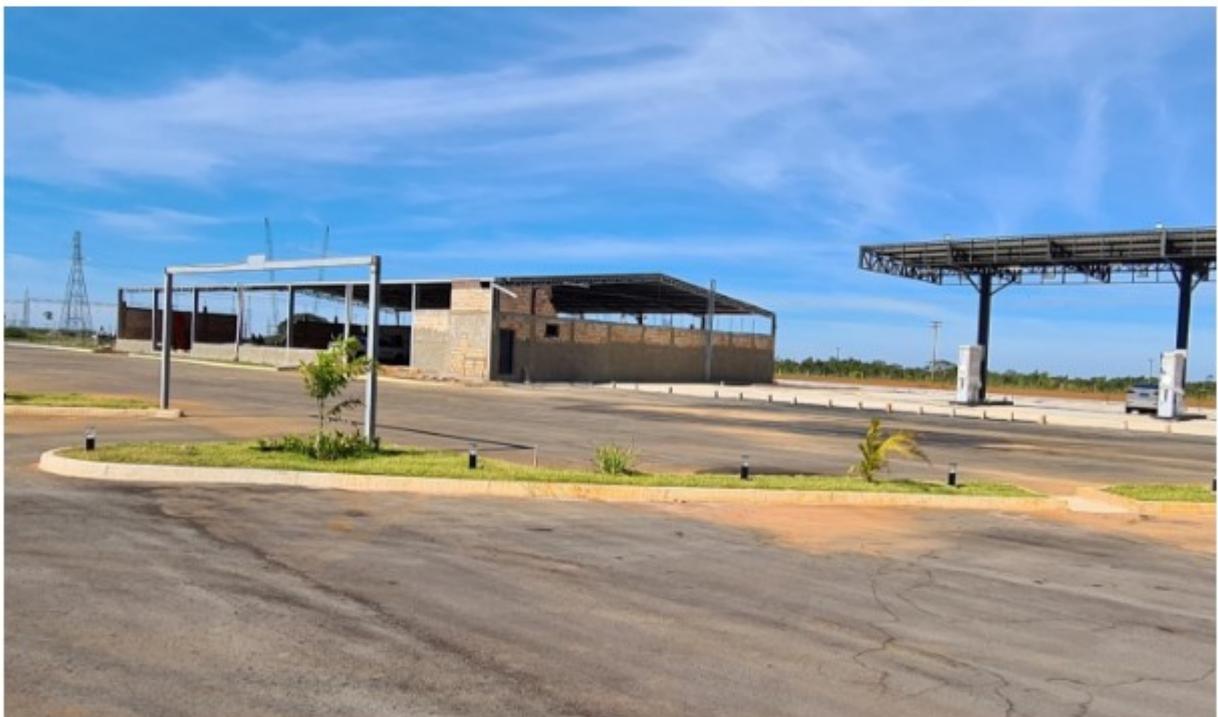
Foto 1. Vista do prédio em construção que abrigará o restaurante. Registro efetuado em 09/05/2023.

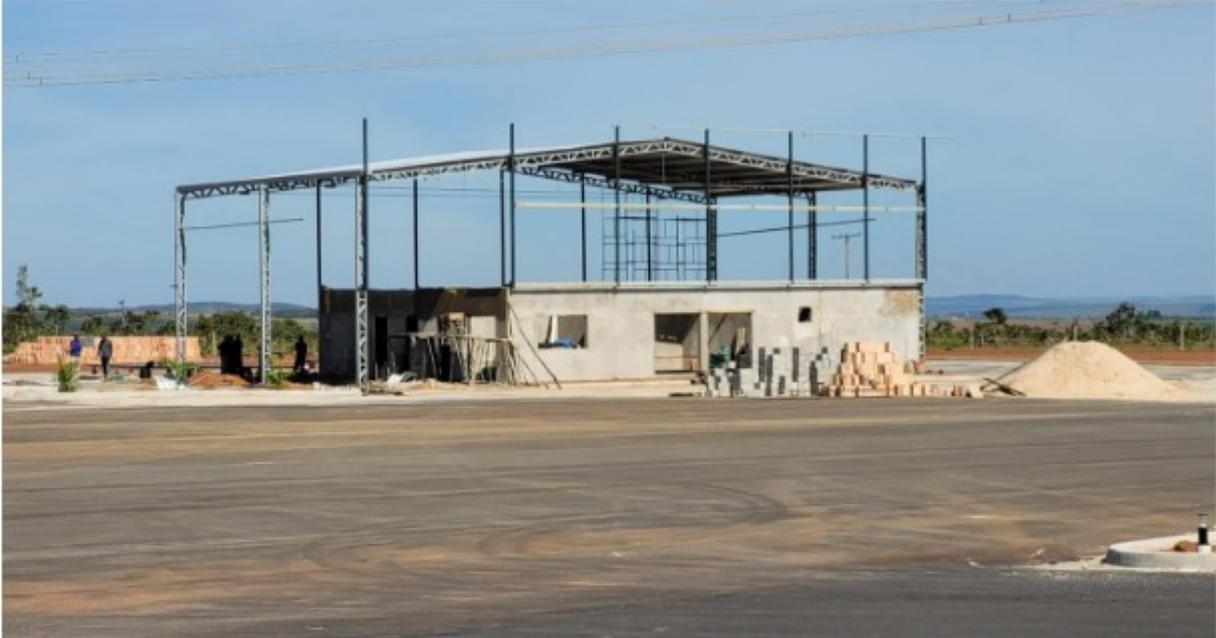
Foto 2. Vista do prédio em construção que abrigará os vestiários, borracharia e rampa de troca de óleo. Registro efetuado em 09/05/2023.

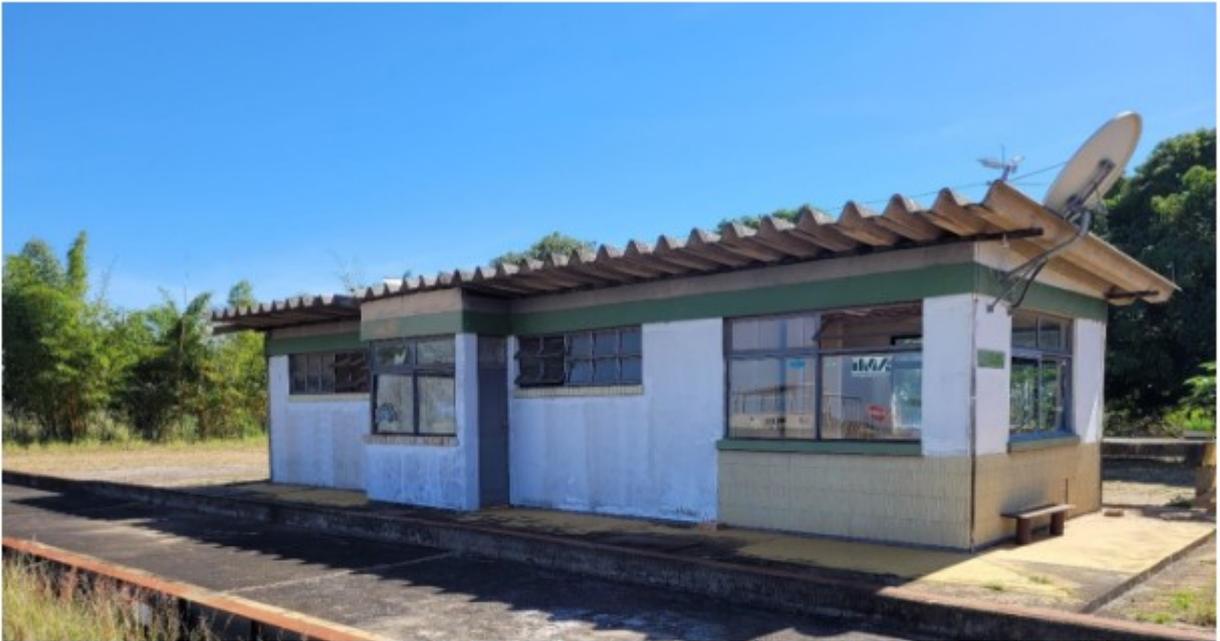
Foto 3. Vista da face anterior do prédio utilizado pelos trabalhadores como alojamento improvisado. Registro efetuado em 09/05/2023.

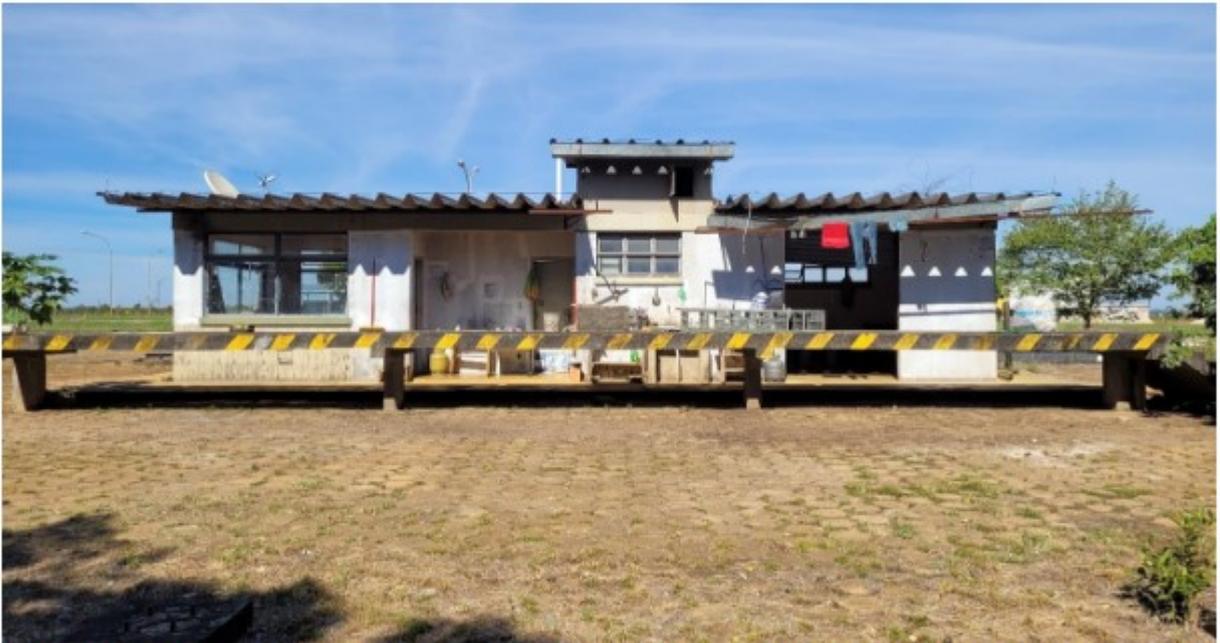
Foto 4. Vista da face posterior do prédio utilizado pelos trabalhadores como alojamento improvisado. Registro efetuado em 09/05/2023.

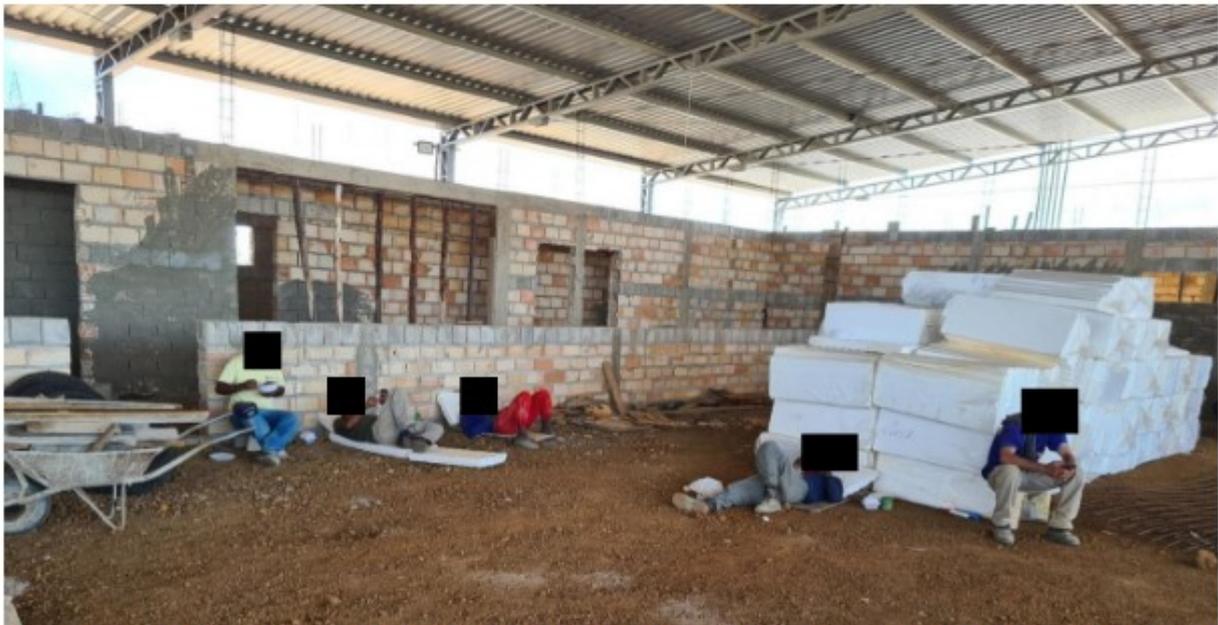
O canteiro de obras não era dotado de áreas de vivência. Não havia instalação sanitária e nem local para refeição.

Foto 5. Vista do interior do prédio em construção que abrigará o restaurante. O registro foi efetuado no dia 09/05/2023, por ocasião do intervalo para repouso e alimentação dos trabalhadores. É possível ver trabalhadores repousando após a refeição e um outro almoçando sentado sobre pedaços de isopor.

Como não havia local para alimentação, os obreiros faziam suas refeições no interior da edificação em construção que abrigará o futuro restaurante. A única mesa existente no local seria incapaz de acomodar todos os onze trabalhadores que almoçavam no canteiro. Não havia

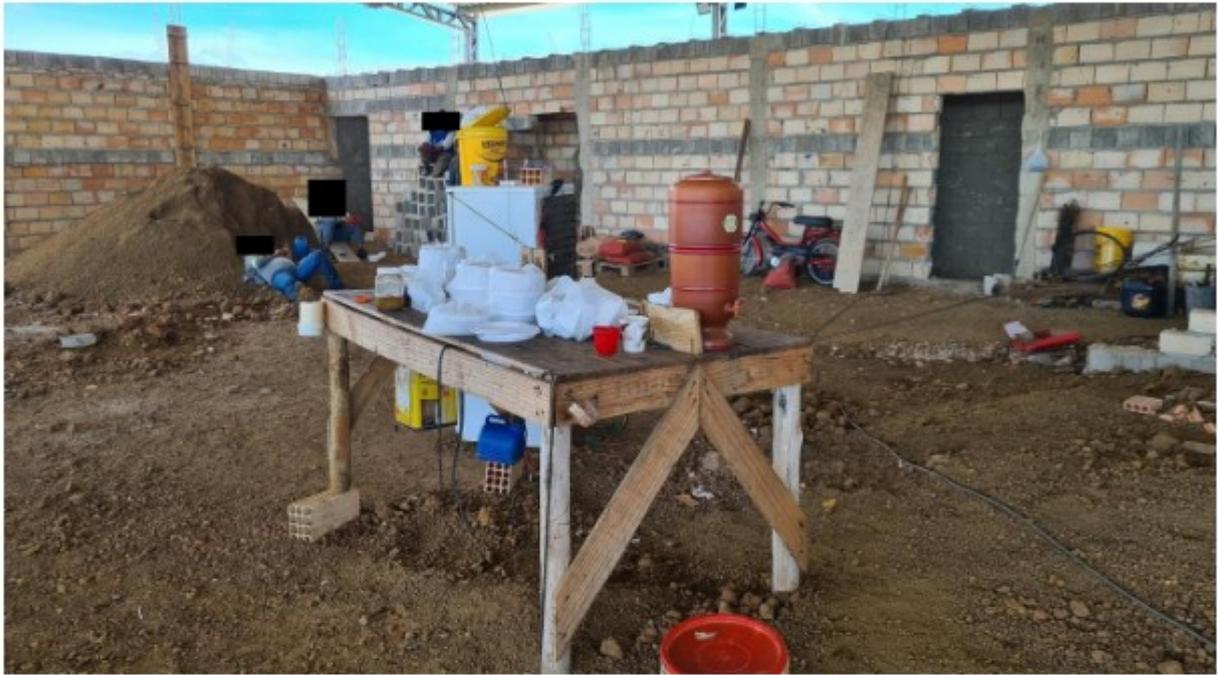
assentos, cadeiras ou qualquer tipo de assento. Assim, os trabalhadores almoçavam sentados sobre sacos de cimento, pedaços de isopor ou outros objetos que pudessem ser encontrados ali ou mesmo sobre o chão. O piso era de terra nua, sem condições de ser mantido com condições adequadas de limpeza e higiene.

Foto 6. Vista do interior do prédio em construção que abrigará o restaurante. O local, que era usado pelos trabalhadores por ocasião do intervalo para repouso ou alimentação, possuía uma única mesa, que pode ser vista na foto. Registro efetuado em 09/05/2023.

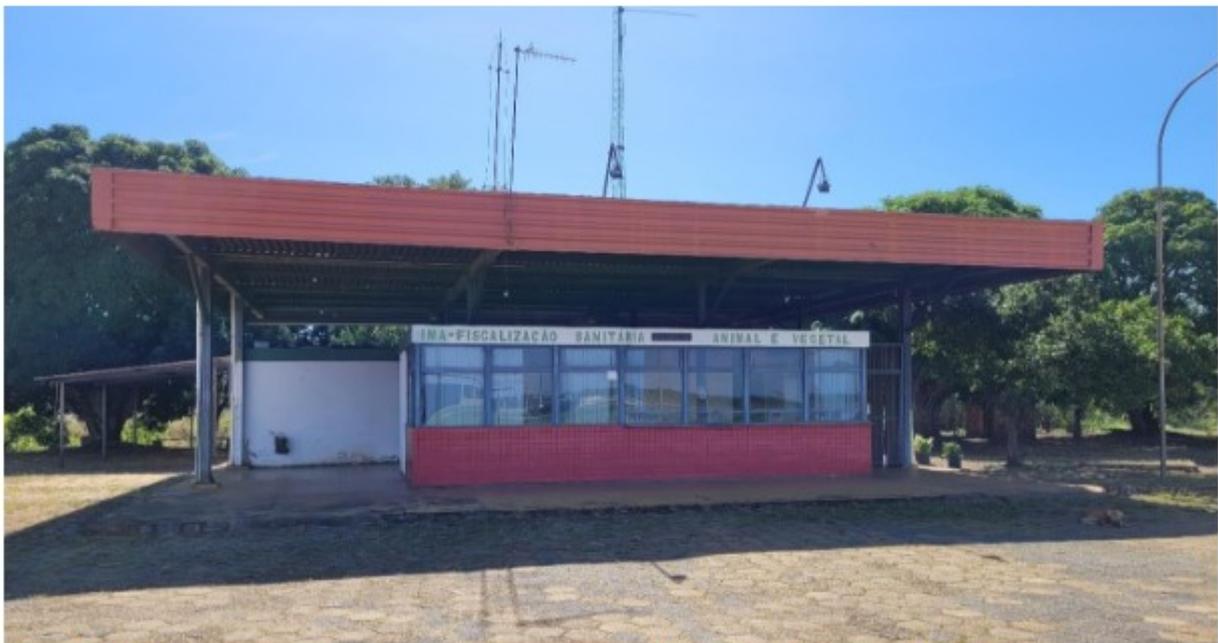
Foto 7. Vista da face anterior do posto de fiscalização do IMA. Registro efetuado em 09/05/2023.

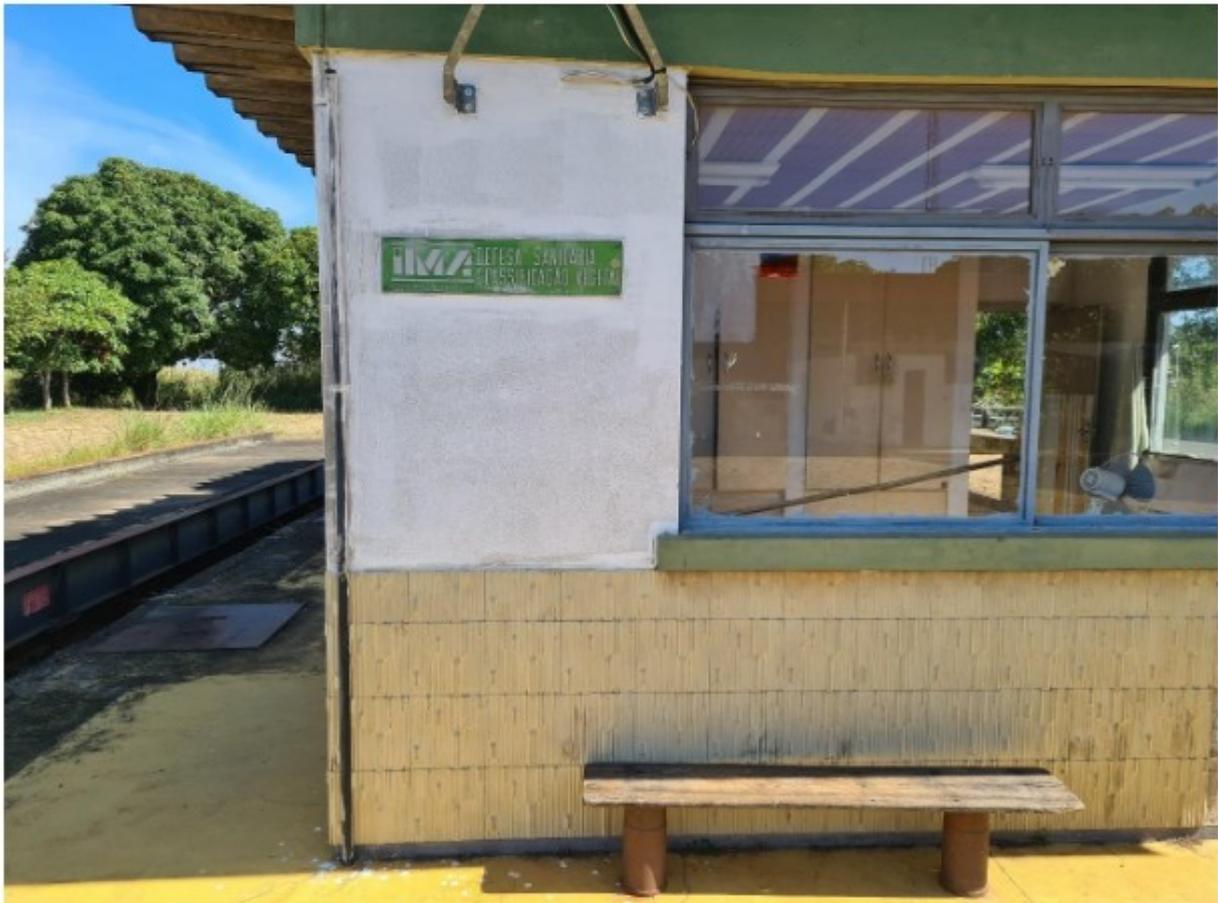
Foto 8. Vista da face lateral do prédio utilizado pelos trabalhadores como alojamento improvisado. Registro efetuado em 09/05/2023.

O prédio cedido era construído em alvenaria e possuía quatro cômodos, que originalmente seriam duas salas, um banheiro e um depósito. Nesse prédio estavam alojados oito trabalhadores, que ali permaneciam no período de segunda a sexta-feira. Os trabalhadores se

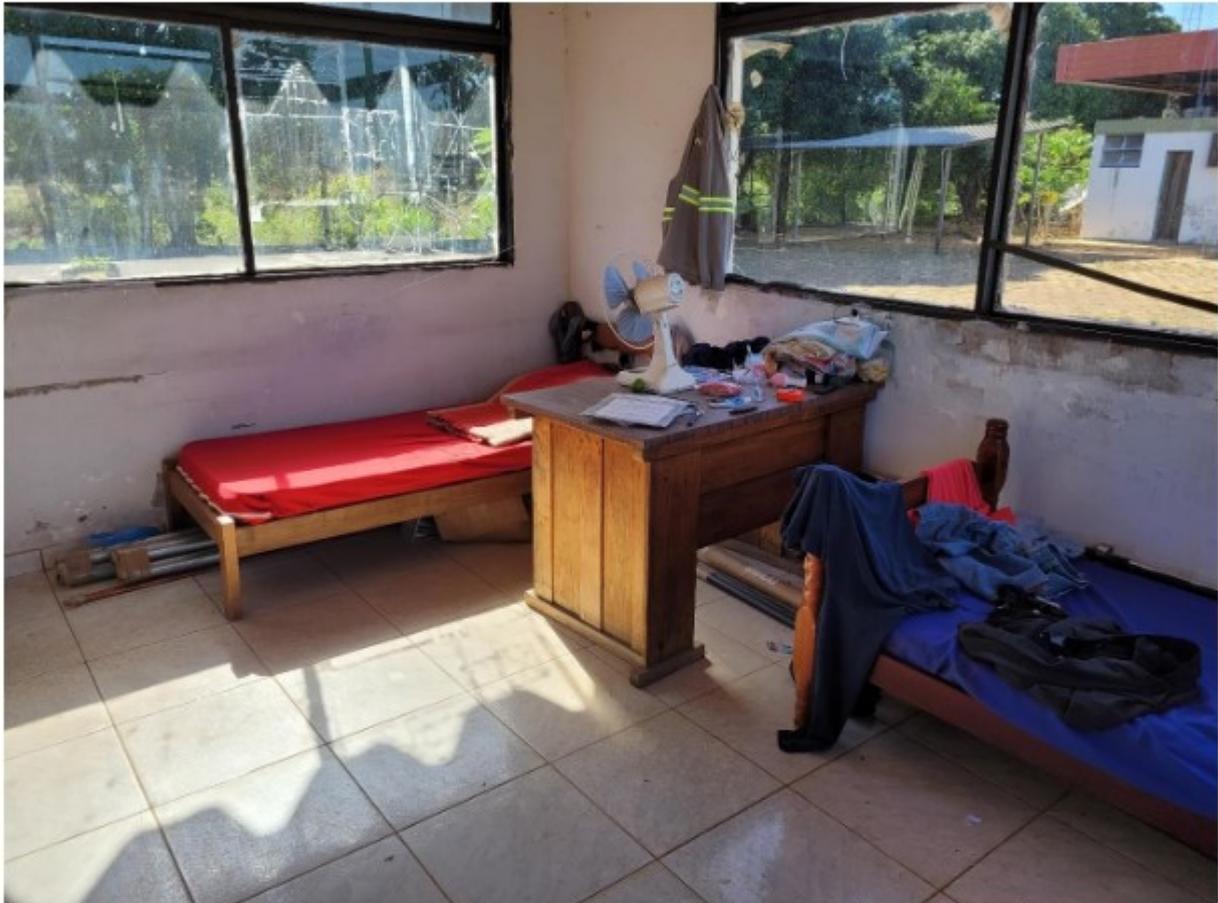
Foto 9. Vista do interior do cômodo utilizado como dormitório improvisado por [REDACTED] Registro efetuado em 09/05/2023.

Uma das salas estava sendo utilizada como dormitório improvisado por [REDACTED]. Essa sala possuía duas camas e uma mesa. Os colchões e as roupas de cama haviam sido levados pelos próprios trabalhadores. As instalações elétricas possuíam condutores com isolamento precário, expondo partes energizadas a contato acidental. As janelas não possuíam cortinas, o que não garantia qualquer privacidade aos alojados.

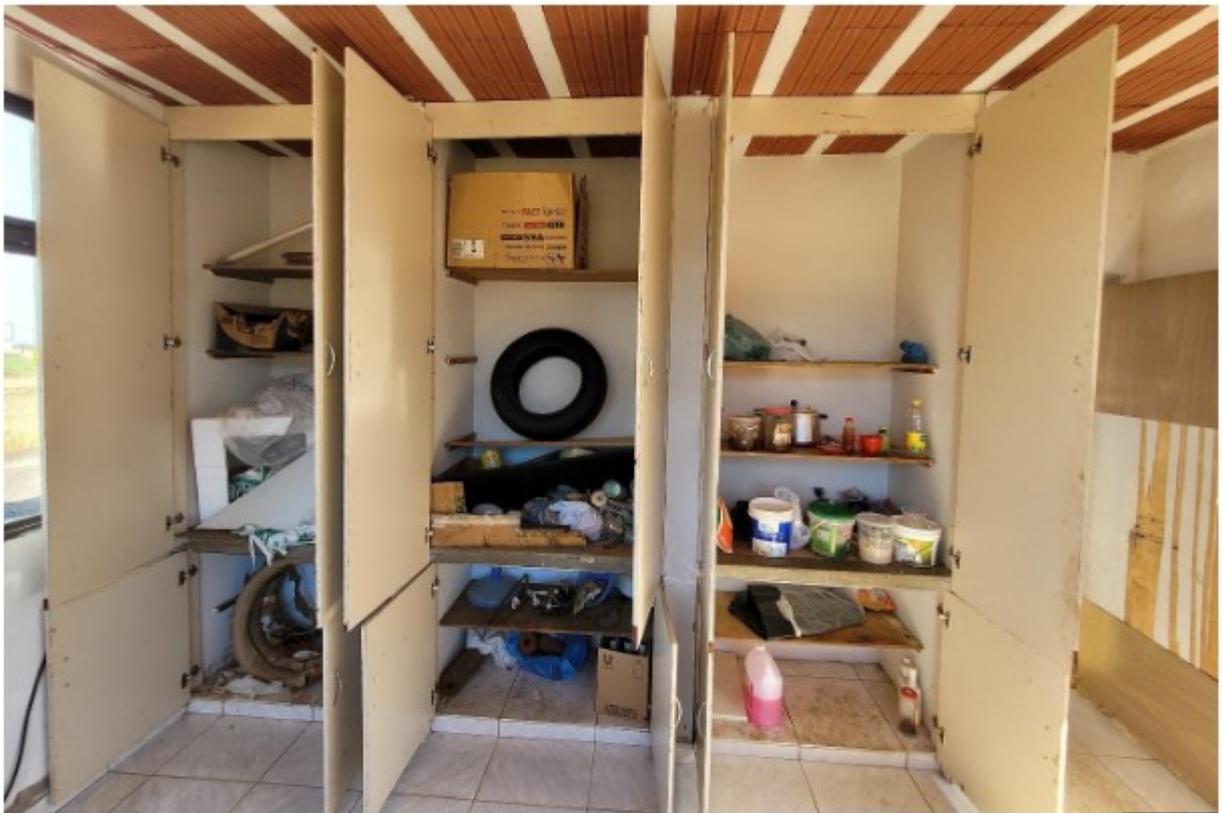
Foto 10. Vista do interior dos armários existentes no cômodo utilizado como dormitório improvisado por [REDACTED]. Registro efetuado em 09/05/2023.

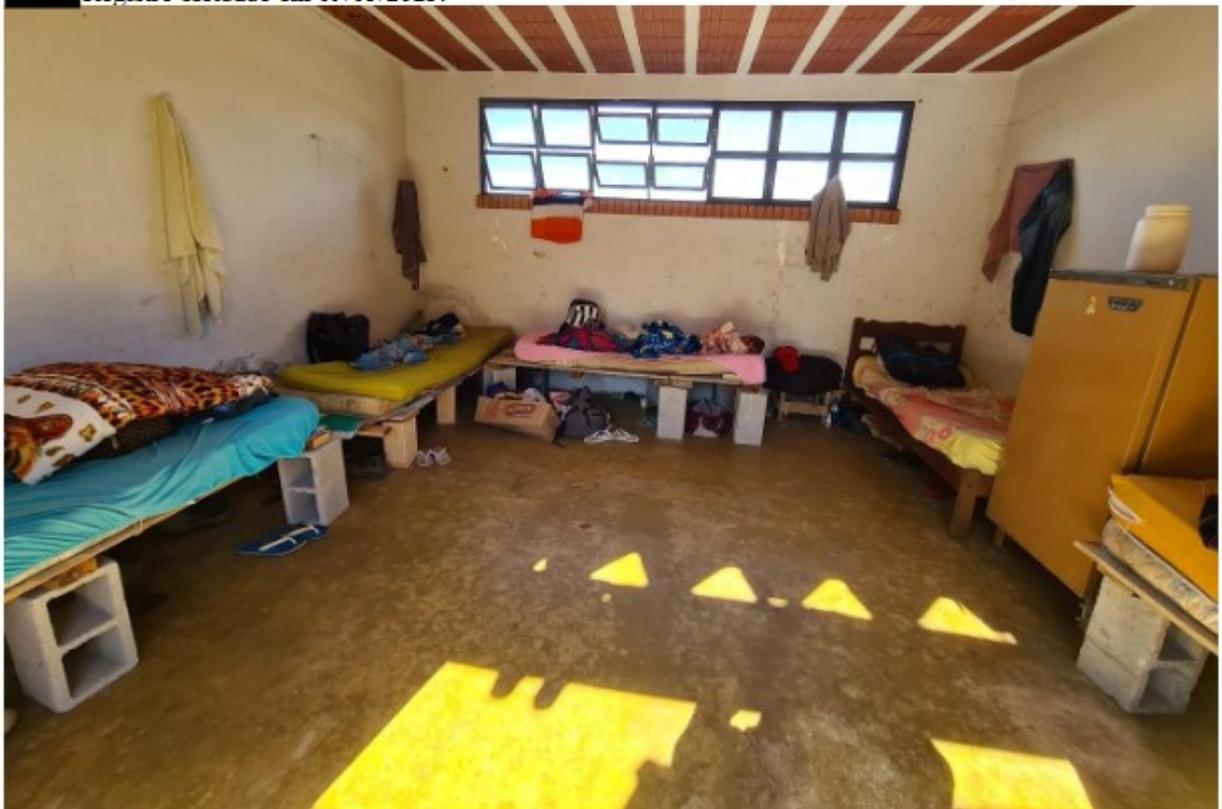
Foto 11. Vista do depósito utilizado como dormitório por seis trabalhadores. Registro efetuado em 09/05/2023.

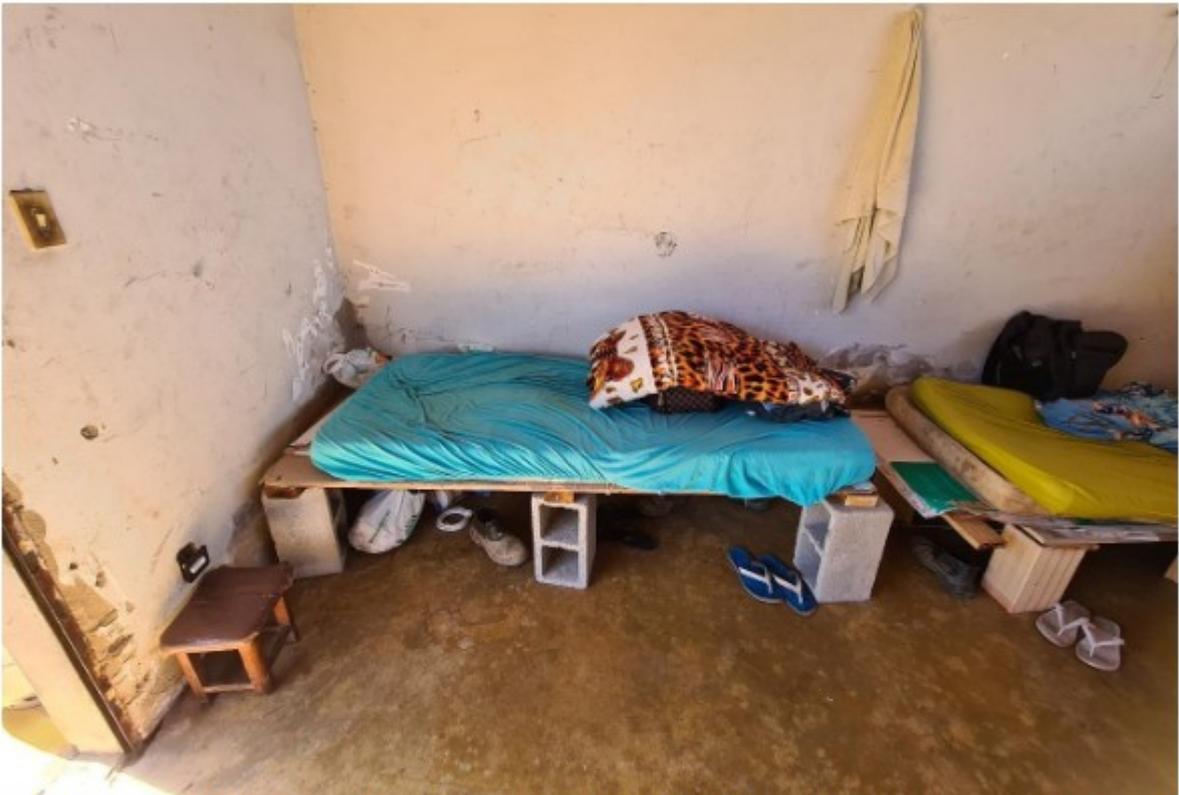
Foto 12. Vista do depósito utilizado como dormitório por seis trabalhadores. É possível ver camas improvisadas com tijolos, tábuas e pedaços de papelão. Registro efetuado em 09/05/2023.

Nesse segundo dormitório improvisado não havia camas para todos os trabalhadores. Quatro deles, [REDACTED], dormiam sobre camas improvisadas com tijolos, papelão e pedaços de tábuas de madeira [REDACTED] dormia sobre um colchão colocado diretamente sobre o piso. A única cama existente era ocupada por [REDACTED]. Não havia um distanciamento entre as camas, que se tocavam em suas extremidades. De acordo com os empregados alojados, com exceção de um colchão que havia sido deixado por outros trabalhadores que já haviam ficado alojados ali, todos os demais colchões haviam sido levados por eles. As roupas de cama não haviam sido fornecidas pelo empregador, sendo também levadas pelos trabalhadores. Havia também no local dois pequenos bancos e uma geladeira que não funcionava e que era utilizada para guarda de alguns objetos. Não havia armários que pudessem ser usados pelos obreiros para guardar seus pertences. Assim, as roupas e outros bens dos trabalhadores ficavam espalhados pelo cômodo, seja sob as camas improvisadas ou sobre os colchões e até mesmo sobre um dos bancos. Toda a situação contribuía para a péssima higiene do local, que se encontrava completamente sujo.

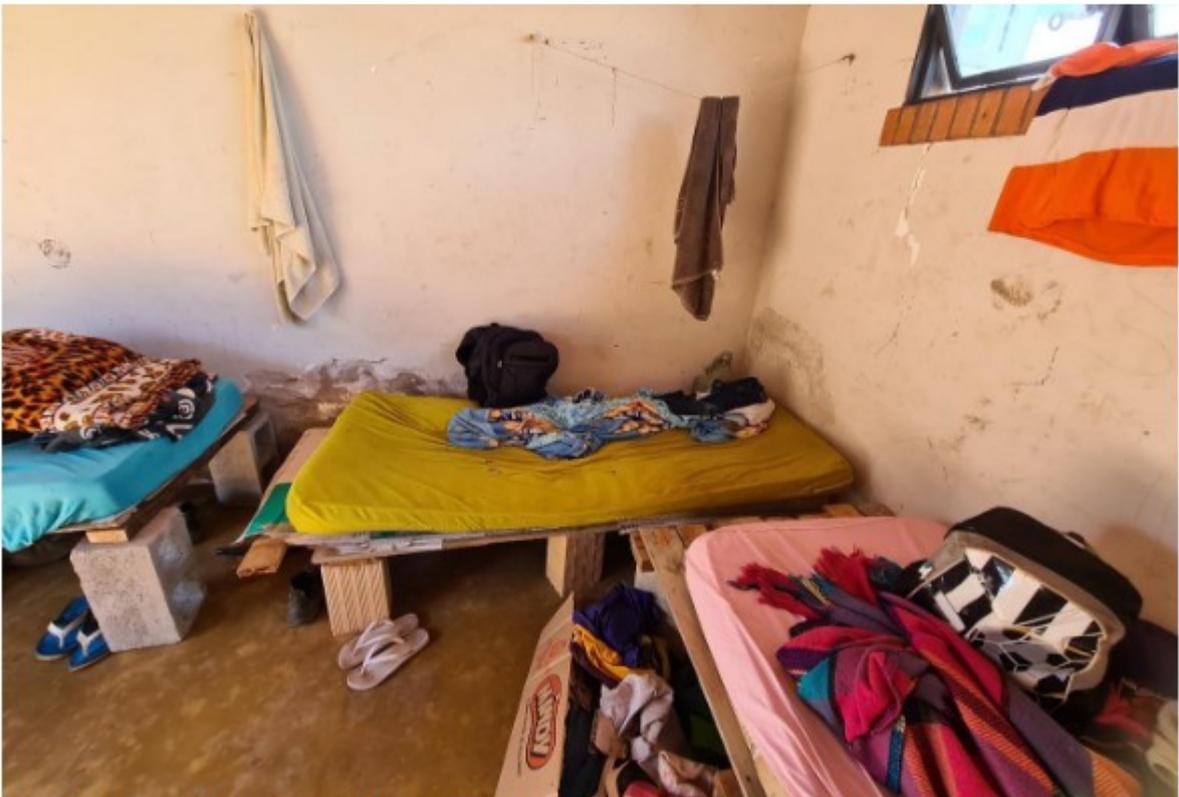
Foto 13. Vista do depósito utilizado como dormitório por seis trabalhadores. Em razão da falta de armários, os

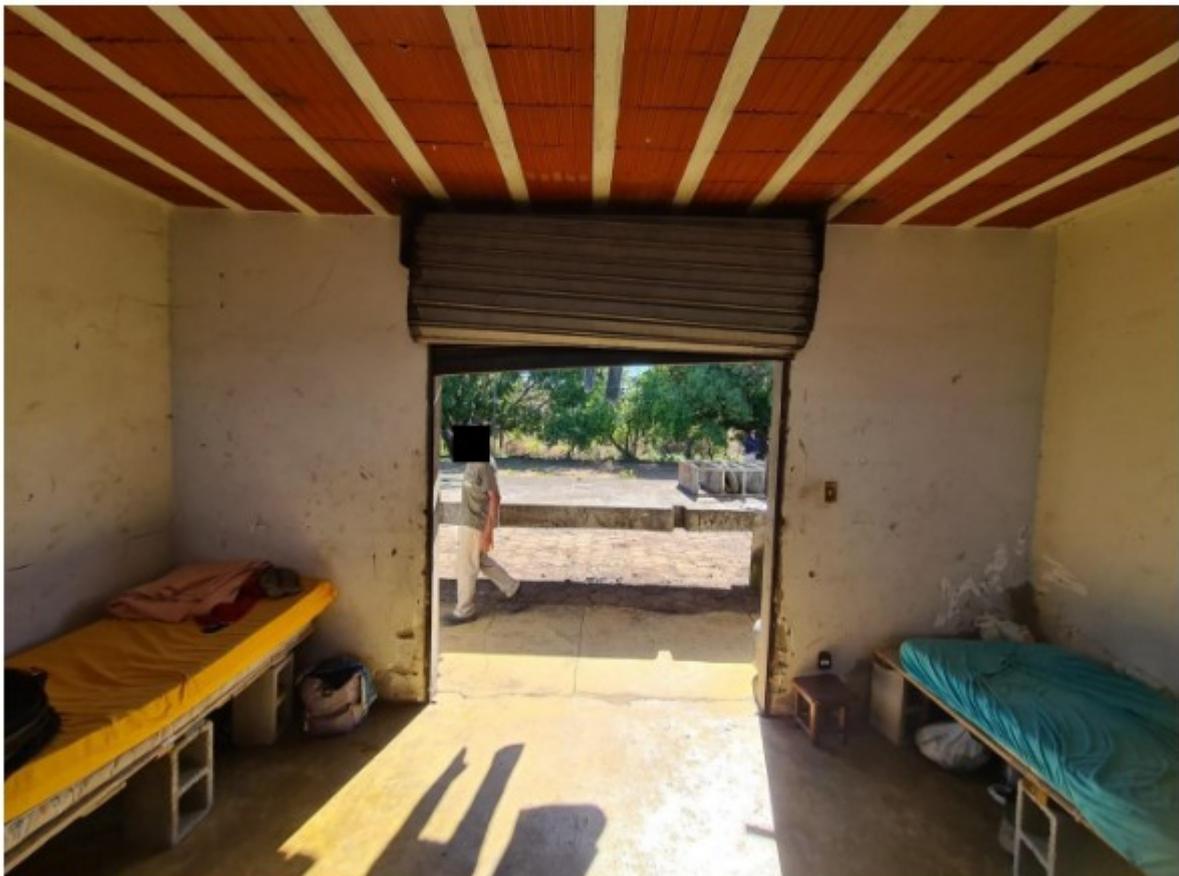
[REDACTED]. O cômodo tinha as medidas aproximadas de 4,60m por 4,20m e era dotado, na porção superior da parede de fundo, de janelas basculantes de duas folhas. As instalações elétricas do cômodo apresentavam tomadas com partes energizadas sem isolamento, expondo os trabalhadores a risco de choque elétrico. Na parede anterior do cômodo, havia uma porta de enrolar metálica que ocupava cerca de metade de sua extensão horizontal. Ocorre que esta porta estava emperrada e ficava permanentemente aberta, sendo impossível fechá-la, não garantindo um mínimo de privacidade aos trabalhadores. Além disso, essa situação expunha os trabalhadores a condições inseguras, pois os deixava expostos às intempéries e possibilitava a entrada de animais de pequeno e grande porte, inclusive peçonhentos, no interior do cômodo ou mesmo de pessoas estranhas. Importa lembrar que o local ficava às margens de uma rodovia bastante movimentada de um lado e de vegetação nativa do outro.

Foto 14. Vista do depósito utilizado como dormitório por seis trabalhadores. A porta de enrolar estava emperrada e não podia ser fechada. Registro efetuado em 09/05/2023.

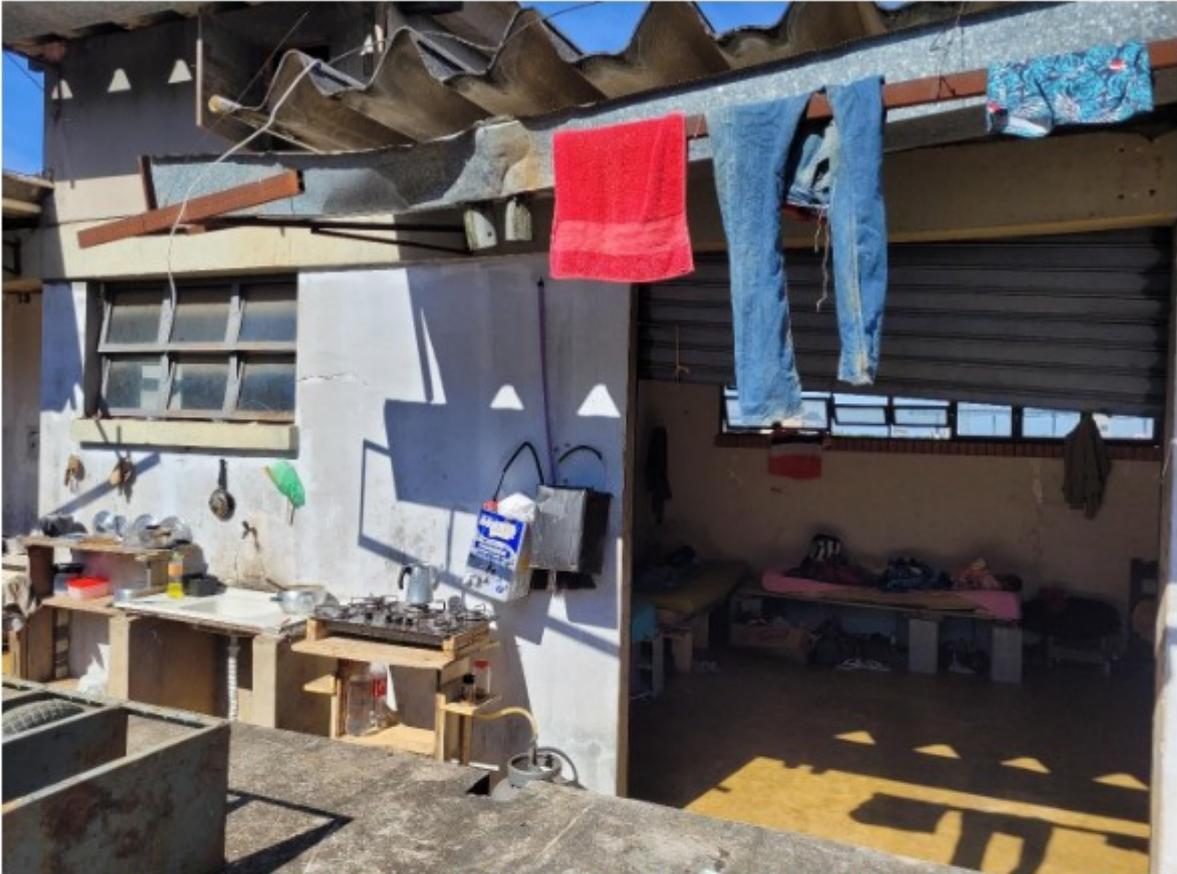
Foto 15. Vista externa do depósito utilizado como dormitório por seis trabalhadores. Registro efetuado em 09/05/2023.

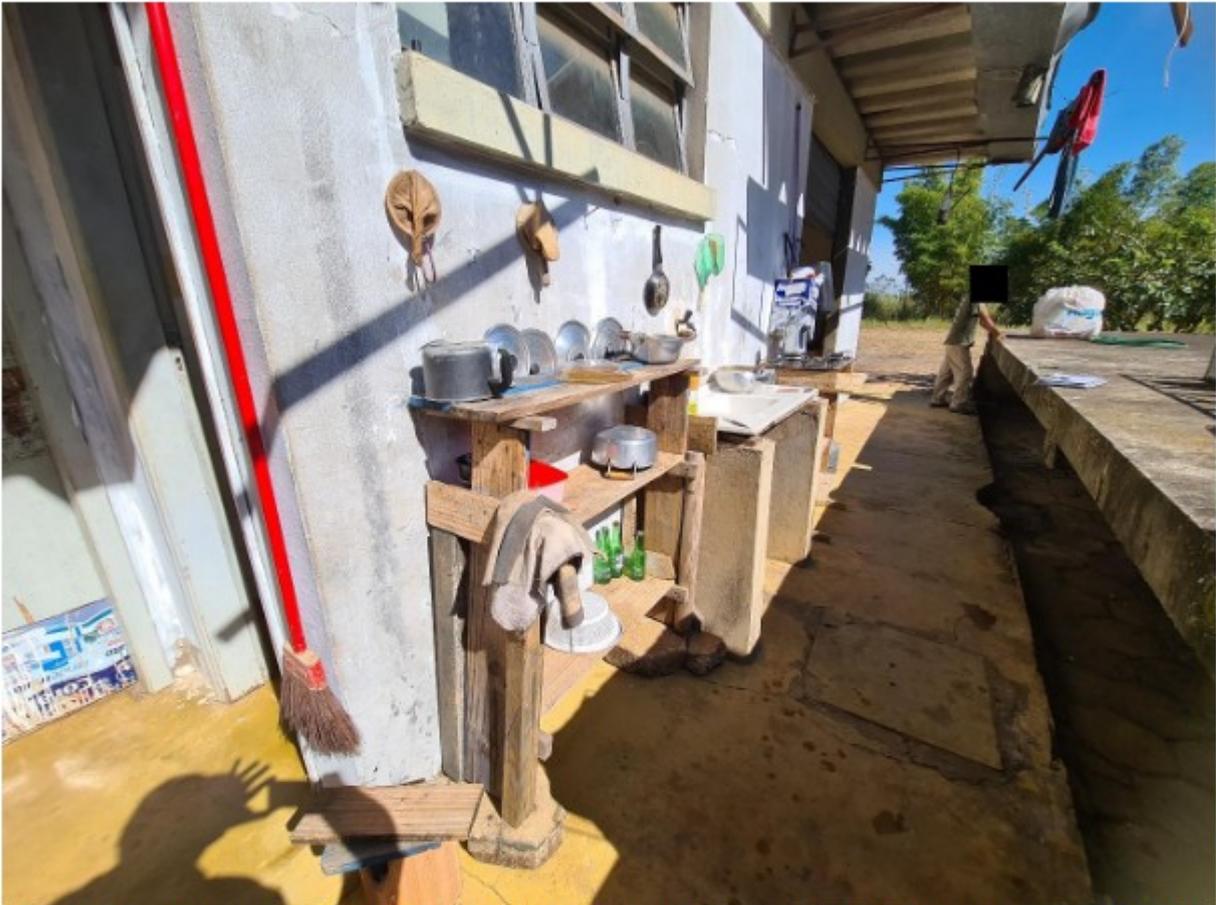
Foto 16. Vista externa do depósito utilizado como dormitório por seis trabalhadores. Registro efetuado em 09/05/2023.

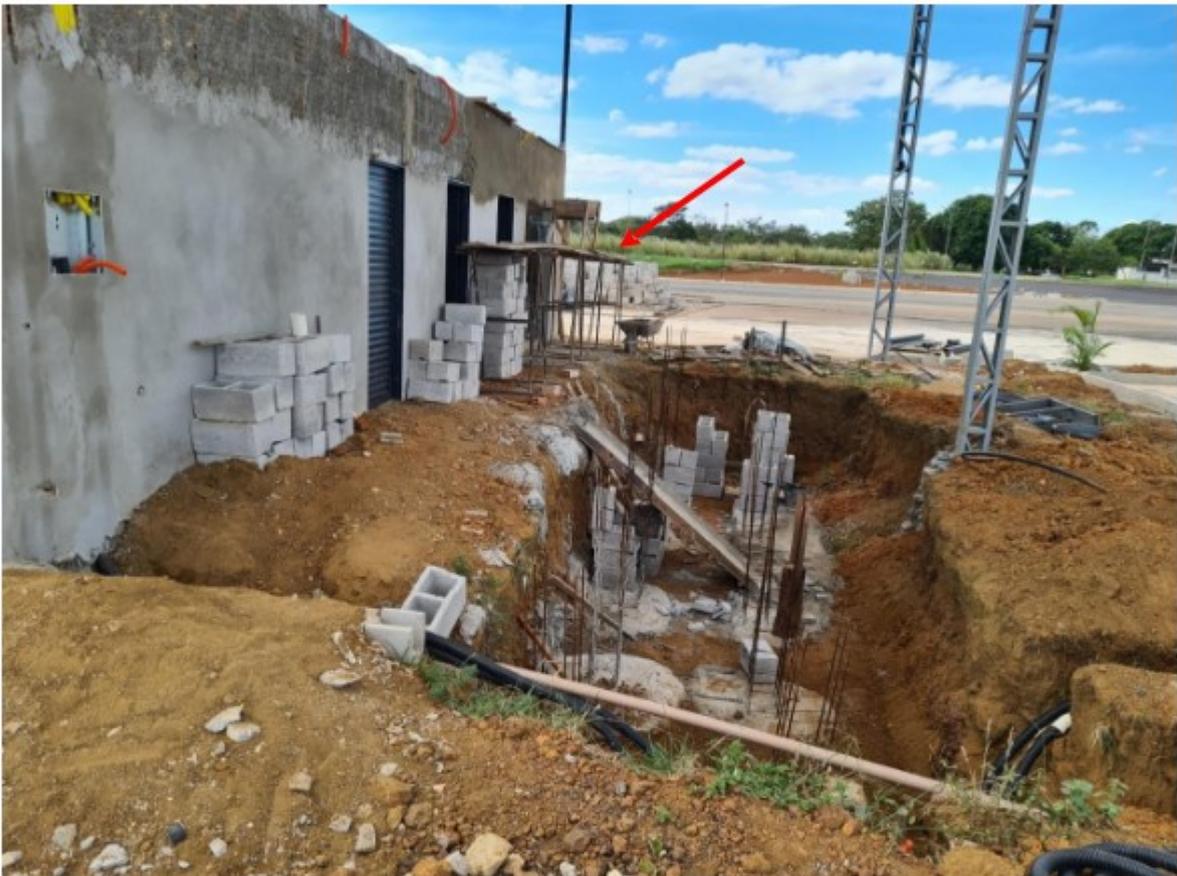
deixadas diversas armações de espera para a construção de pilares. Ocorre que as pontas dos vergalhões dessas armações, que ultrapassavam em alguns centímetros a borda da escavação, não contavam com qualquer proteção, expondo os trabalhadores que laboravam nas proximidades a risco de acidentes. Piorava a situação o fato de que alguns trabalhadores laboravam ao lado da escavação sobre plataforma de trabalho com mais de 1,5 metro de altura e a borda dessa escavação não contava com qualquer proteção contra quedas.

Foto 17. Vista lateral do prédio em construção que abrigará os vestiários, borracharia e rampa de troca de óleo. Ao fundo, indicada pela seta vermelha, está a plataforma de trabalho instalada nas proximidades da escavação, com pontas verticais de vergalhões oferecendo risco de acidentes.

Como já exposto, foram encontradas situações de risco grave e iminente à integridade física dos obreiros, e a fiscalização interditou a betoneira, o andaime e a plataforma de trabalho sobre cavaletes utilizados na obra.
