RELATÓRIO DE FISCALIZAÇÃO

██████████ LTDA (JDA FABRICACAO & MONTAGENS INDUSTRIAIS)

1.1 Local: Canteiro de obras de construção de armazém de grãos (silo) na sede da Fazenda Santa Luzia, Zona Rural, povoado Marmorama, São João do Sóter - MA.

1.3 Atividade econômica: Construção Civil

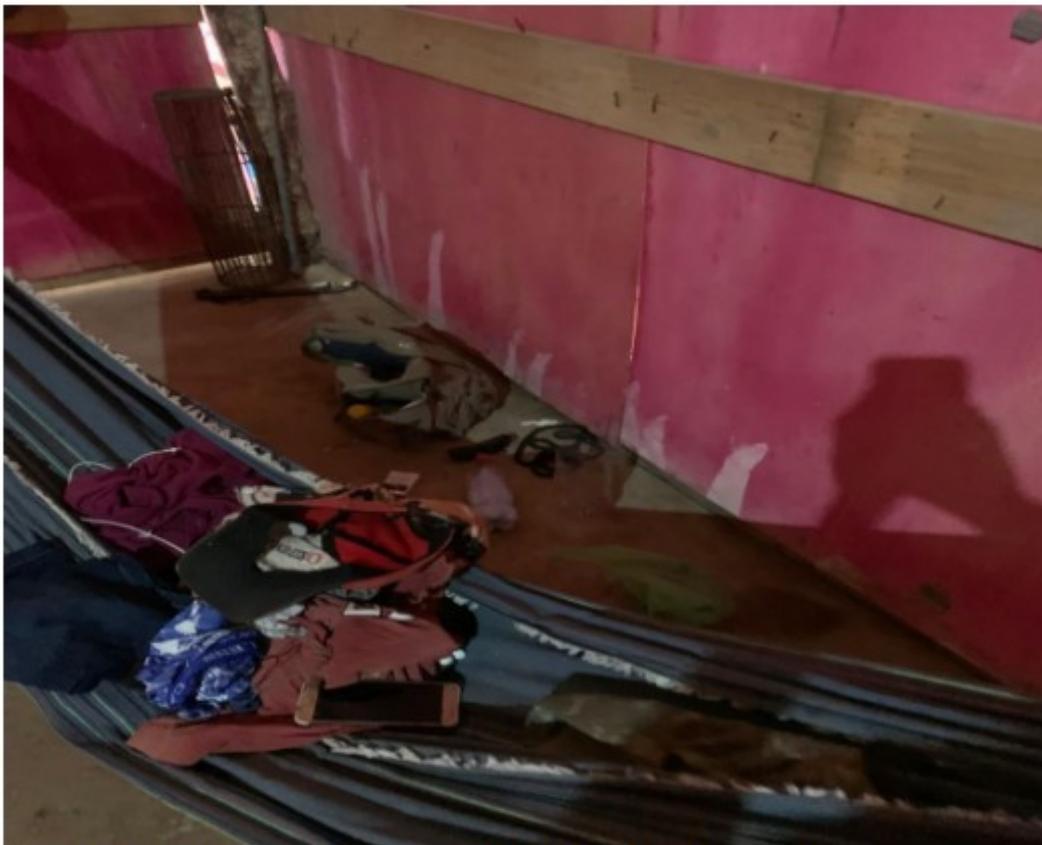
Havia no barraco três redes de dormir. As mochilas e objetos de uso pessoal estavam pendurados ou espalhados por todo o interior do barraco ou no chão, vez que não havia armário para a guarda de tais objetos.

Roupas do trabalhador sobre a rede e chão, devido à inexistência de armários.foto.1

do barracão e os alojou em outro lugar apropriado, destruindo o mencionado barracão. Também registrou os referidos trabalhadores, fez a suas rescisões dos contratos de trabalho e efetuou os pagamentos das correspondentes verbas.

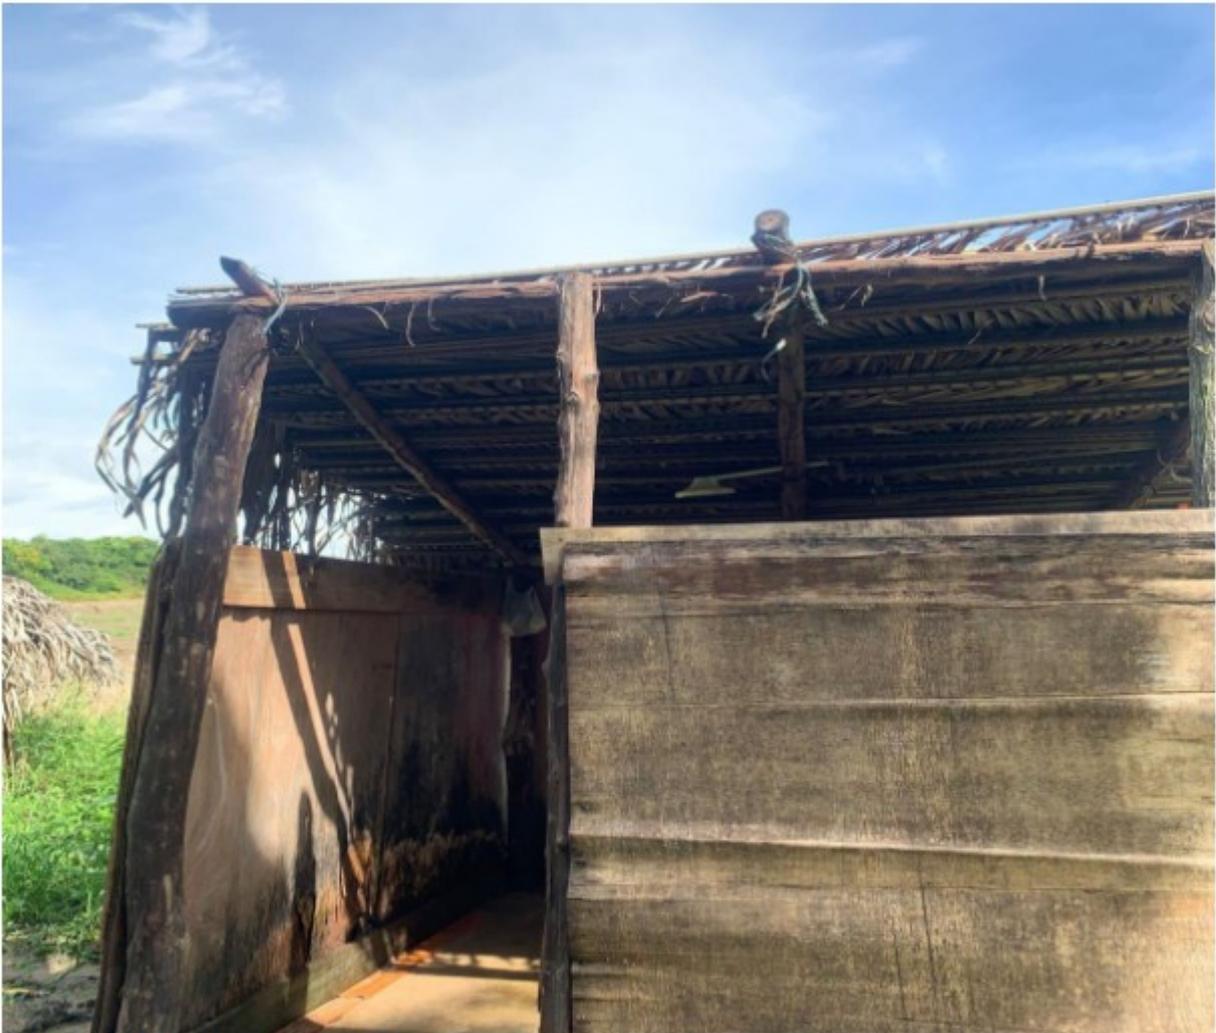
Estrutura utilizada para banho.foto 2

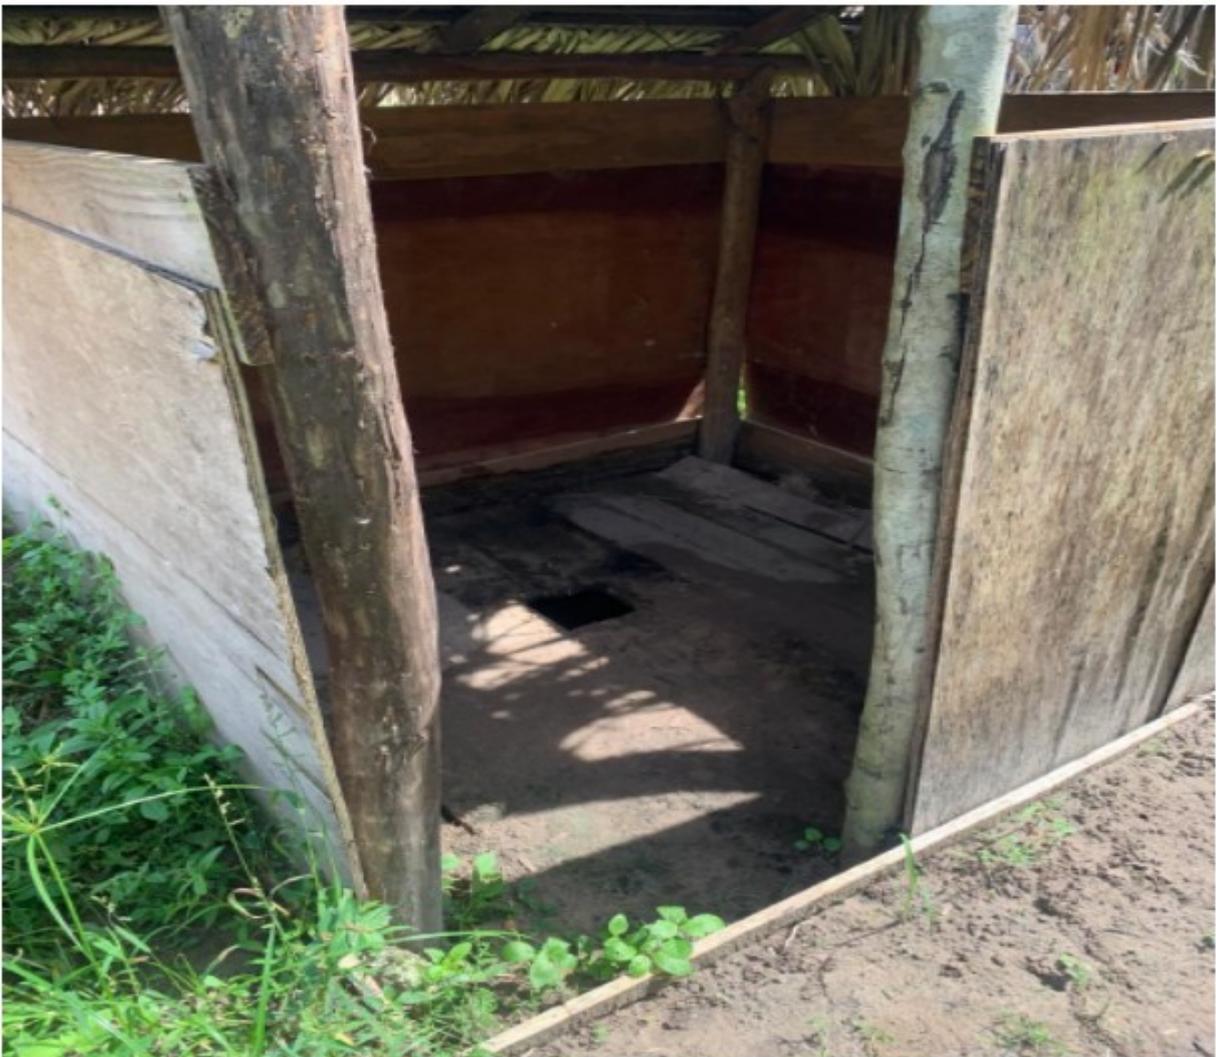
Na inspeção empreendida, constatamos que 1) no barraco, onde os trabalhadores estavam alojados, não existiam instalações sanitárias, vez que a "sentina" (foto 3) improvisada estava sem uso, devido encharque pela água da chuva, exalando odor insuportável, obrigando os empregados a fazerem as necessidades fisiológicas na mata próxima; 2) não havia um local adequado para tomada de refeições, os empregados faziam as refeições sentados no chão ou sobre tronco de madeiras; 3) os trabalhadores não usavam equipamentos de proteção individual; 4) as condições de alojamento dos trabalhadores que pernoitavam na obra eram inadequadas, que só

Na inspeção, a Equipe de Fiscalização constatou que os trabalhadores [REDACTED] [REDACTED] estavam alojados no barraco, onde não haviam instalações sanitárias. Na realidade, haviam um banheiro tipo 'sentina', sem porta, próxima ao barraco onde estavam alojados, mas que devido as chuvas não era utilizado, encontrava-se encharcado obrigando os trabalhadores fazerem as necessidades fisiológicas na mata fechada, devido o fedor insuportável . Registre-se que o citado barraco ficava situado a aproximadamente

Foto 3. Banheiro(sentina)

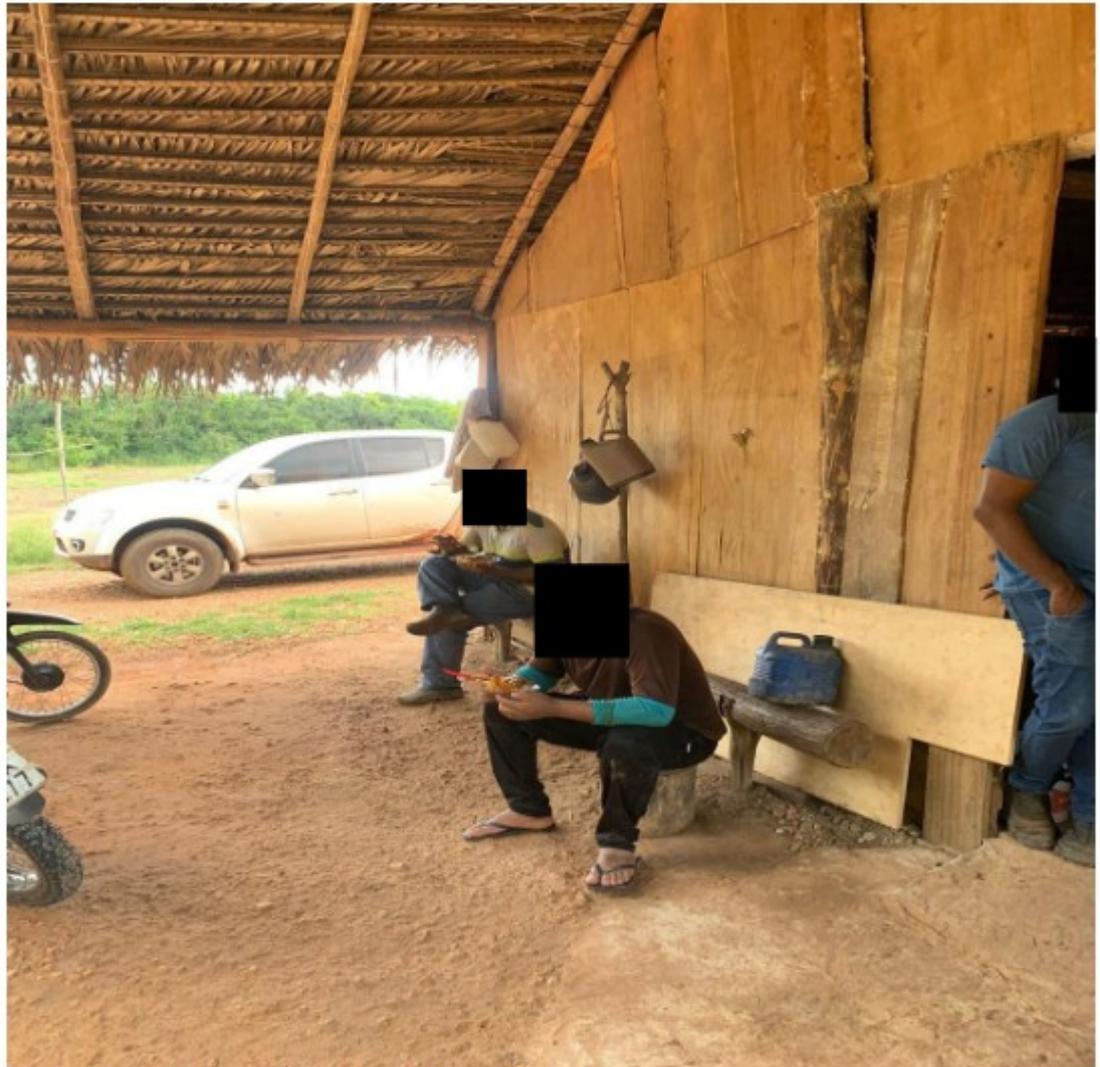
Inexistia um local adequado para que os trabalhadores fizessem suas refeições. As refeições eram feitas sentados em cepos de madeira, segurando a refeição com as mãos ou no interior do barraco, onde os trabalhadores estavam alojados. Ademais, constatamos que não foram disponibilizados nem mesa, nem assentos para uso dos trabalhadores por ocasião da tomada das refeições.

Bancos feitos pelos próprios trabalhadores. Foto 4

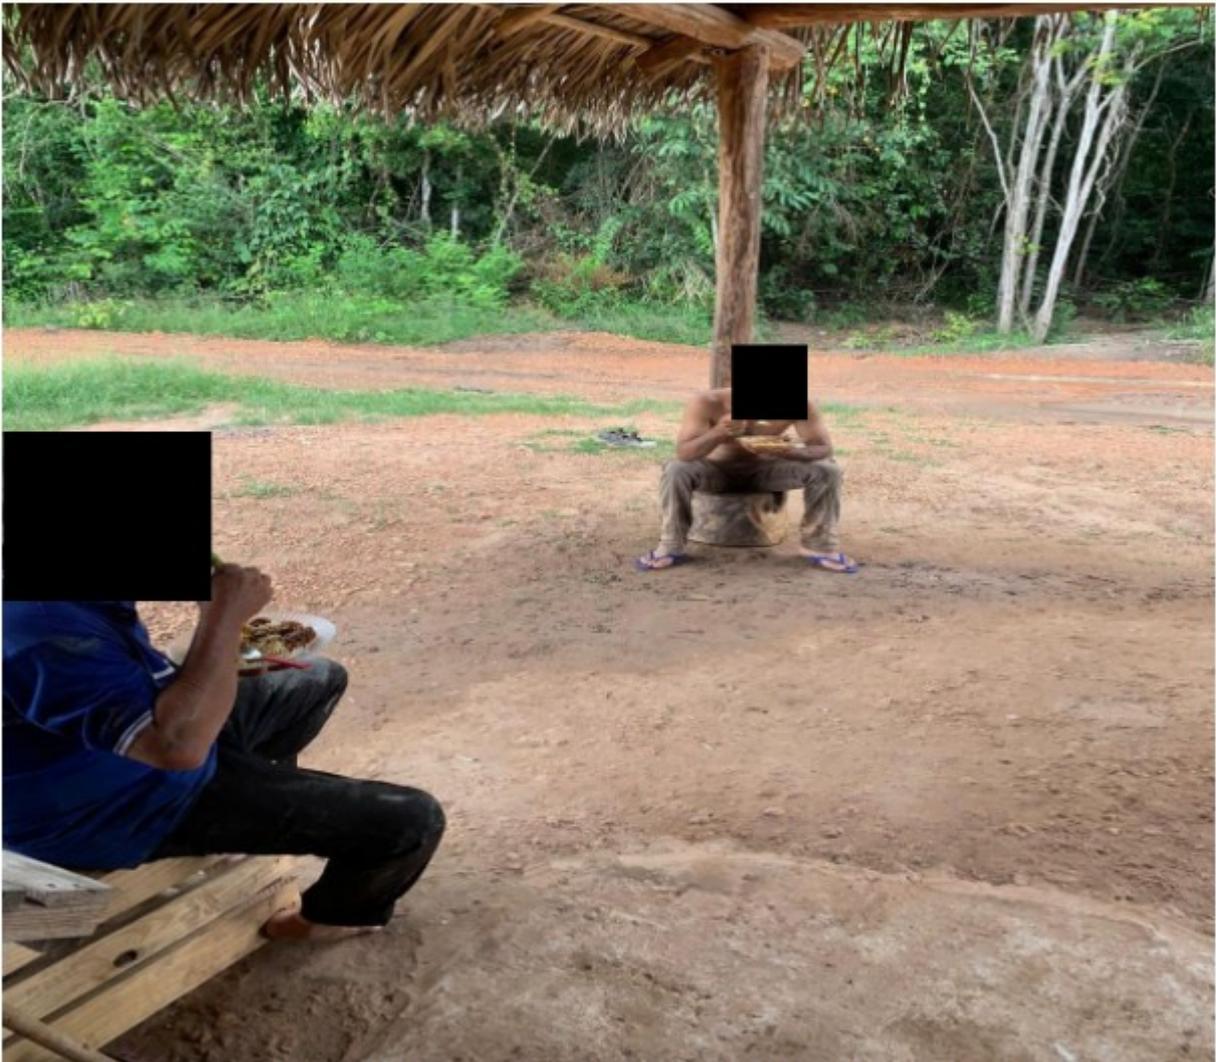
Cepos de madeira utilizados pelos trabalhadores alojados para a tomada das refeições. Foto 5

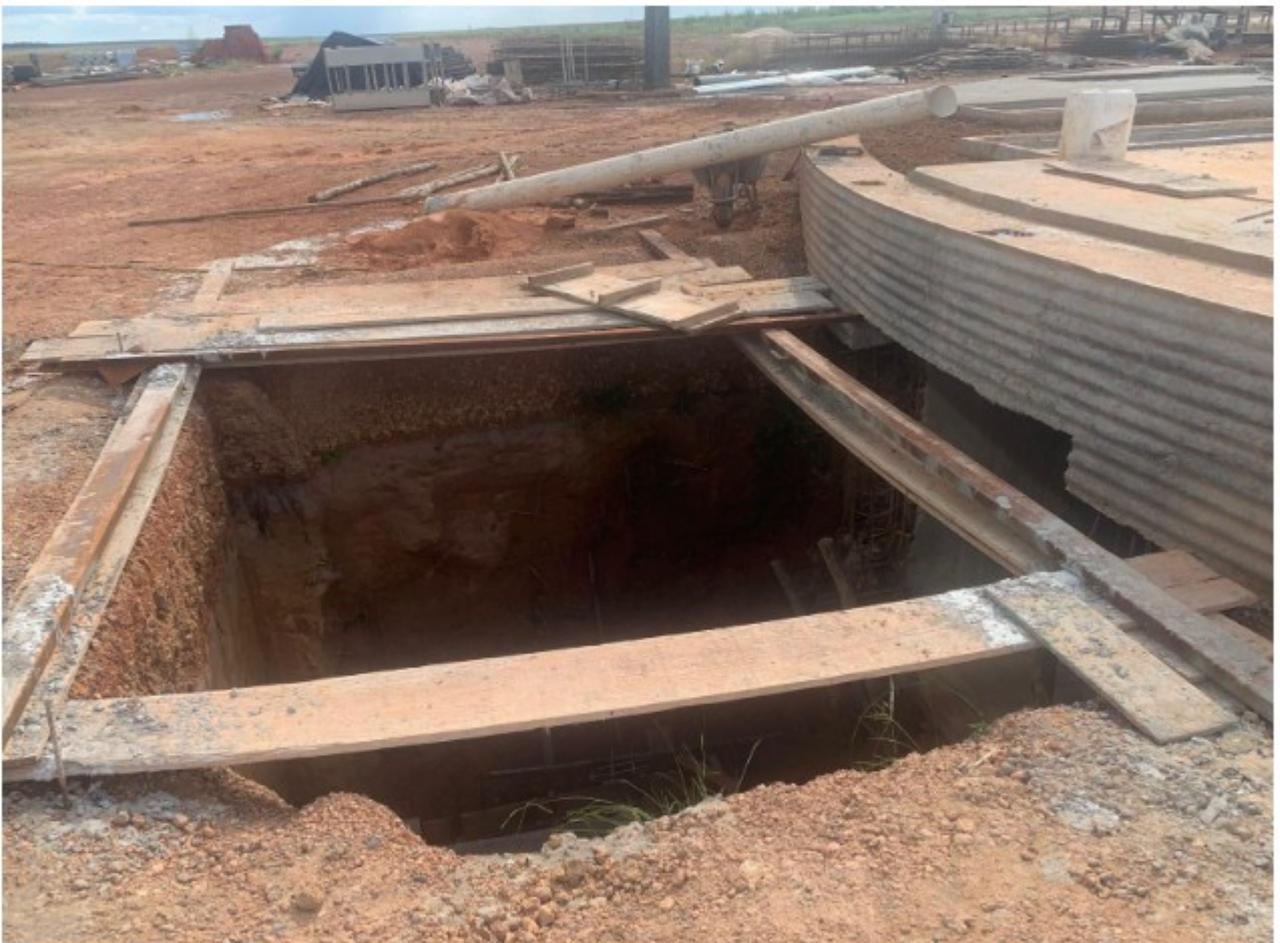
Na inspeção à obra de construção do poço do elevador do silo armazém, a equipe fiscal constatou os empregados executando, além de outras atividades, serviços de concretagem na periferia da escavação de 6 metros de profundidade, todavia sem adoção de medidas de proteção contra quedas de altura, vez que não havia qualquer proteção nas laterais, sujeitando os empregados aos riscos de quedas sobre os vergalhões. No ato da constatação foi exortado ao Senhor [REDACTED] encarregado da obra, a suspensão imediata dos serviços ficando embargada a obra até a completa regularização, para que seja efetuado a instalação das proteções

Os empregados foram encontrados em atividade na periferia da escavação na construção do poço do elevador, utilizando, como apoio, tábuas precárias de madeira, descendo manualmente baldes de cimento, sem qualquer medida de segurança com intuito de resguardar a saúde e segurança do trabalhador, sem medidas de proteções individuais e coletivas necessárias, sem as devidas proteções com taludes ou escoramentos definidos em projeto a ser elaborado por profissional legalmente habilitado, inclusive, não existia escadas ou rampas colocadas próximas ao posto de trabalho. Enfim, obreiros colocados em risco, sujeitos a infortúnios devido a negligência da empresa, denotando desprezo pela dignidade dos trabalhadores enquanto ser humano, afronta realçada pelo montante dos recursos investidos na construção do silo em questão, mais de 7 milhões de reais, conforme contrato apresentado, sendo prioridade o empreendimento em si, em detrimento do bem estar do trabalhador.

Área de trabalho/fosso do elevador em construção. Foto 6

A situação, aliada a outras irregularidades, caracterizava grave e iminente risco a integridade física dos trabalhadores e ensejou o embargo total da obra, (**Termo de Embargo nº 1.067.451-9** – lavrado em nome da empresa responsável pela obra), bem como interdita o barraco usado como alojamento (**Termo de Interdição nº 4.067.452-5**).

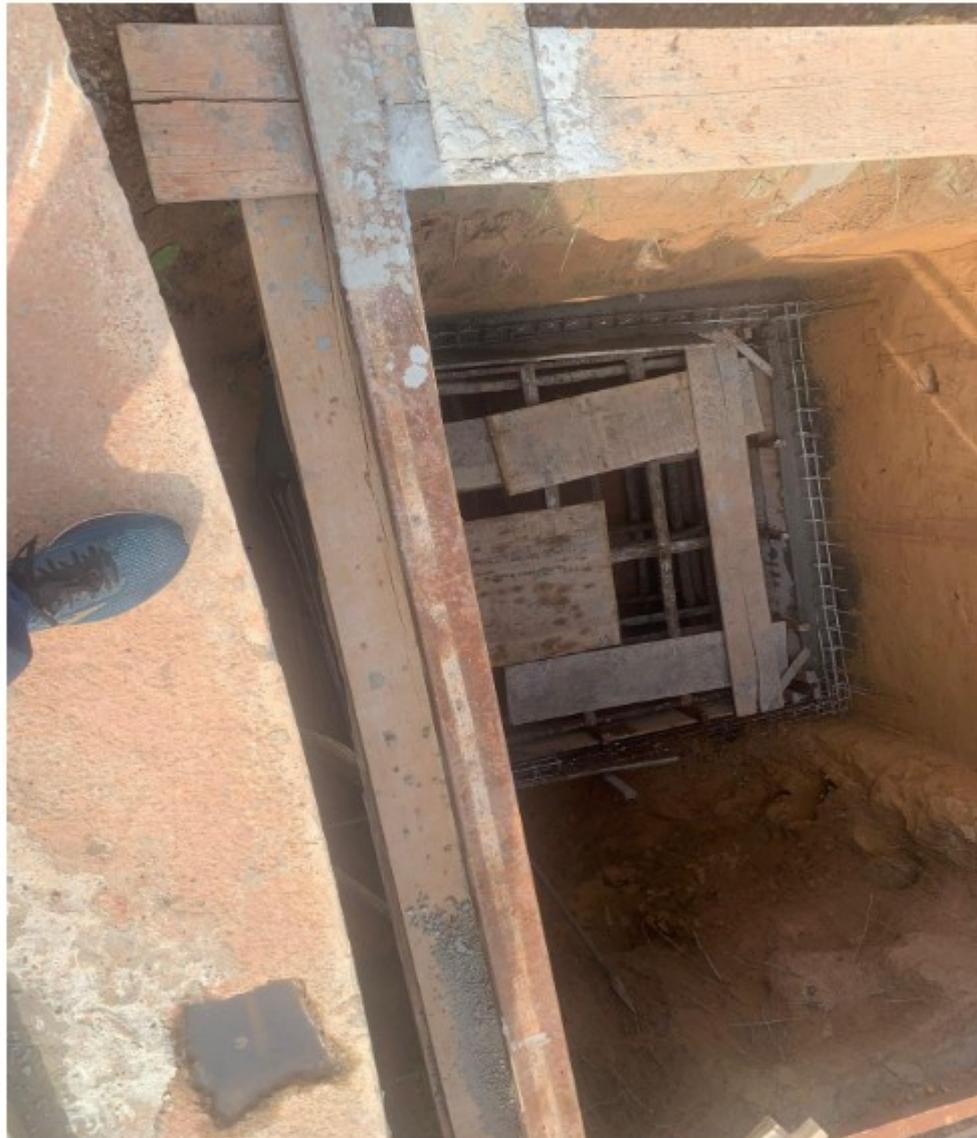
Vergalhões expostos/fosso do elevador em construção. Foto 7

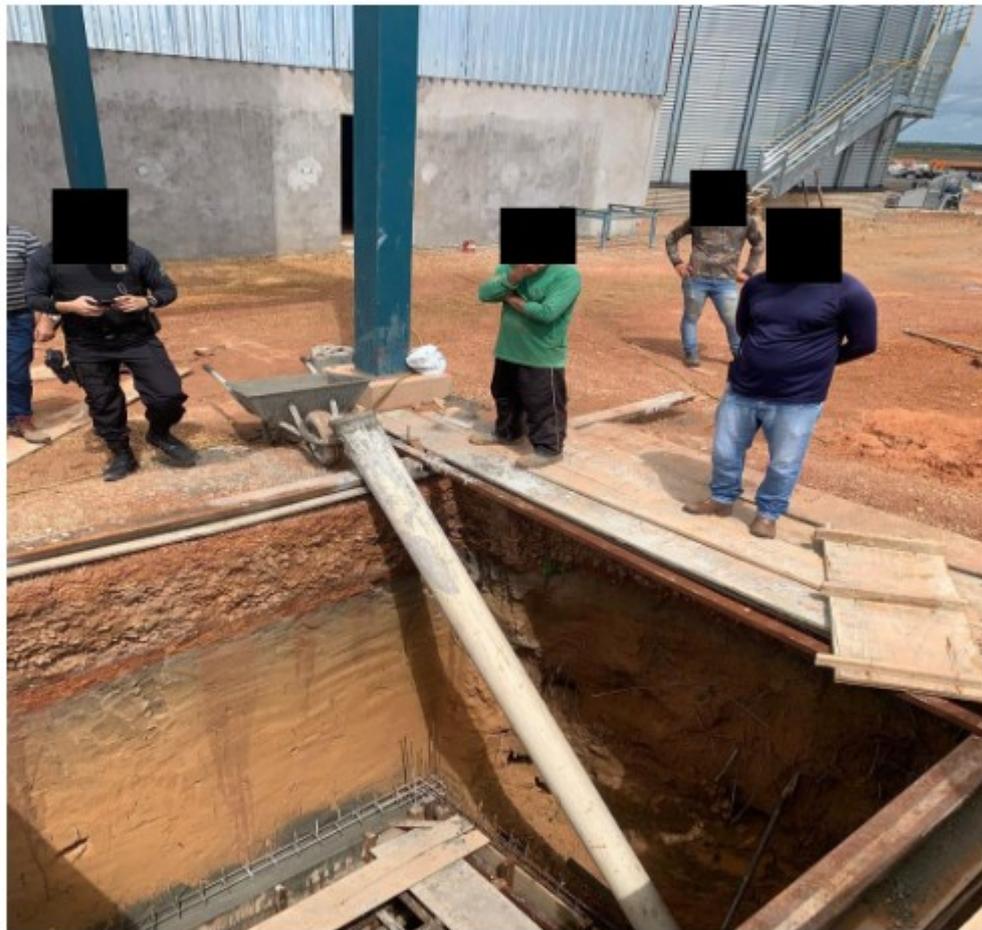
Fosso do elevador em construção. Foto 8
