RELATÓRIO DE FISCALIZAÇÃO

Endereço: ASSENTAMENTO BANHADO GRANDE, ZONA RURAL

Município: SANTANA DO LIVRAMENTO/RS **CEP:** 97.584-899

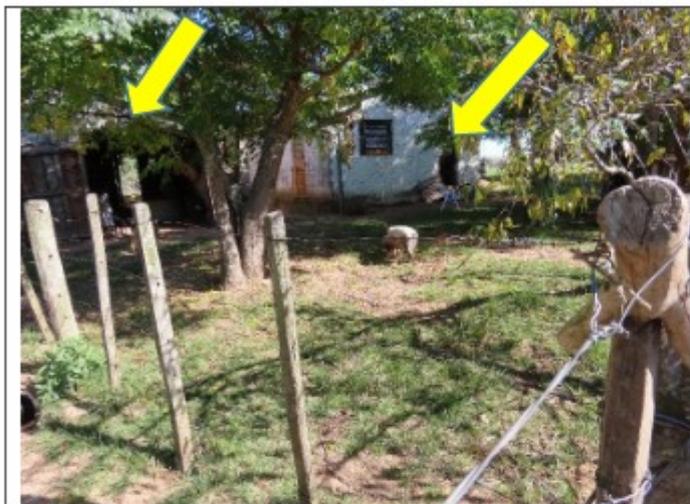
Fachada externa da residência de Sr. [REDACTED] Couto (seta à direita) e do galpão precariamente adaptado e utilizado como residência do Sr. [REDACTED] (seta à esquerda).

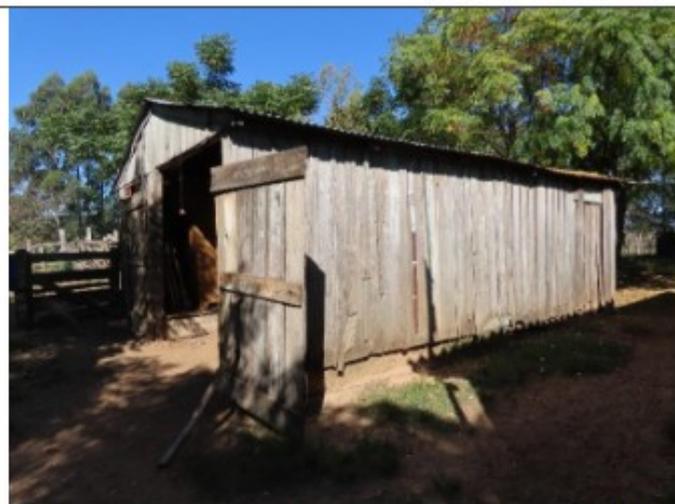
Fachada externa do galpão precariamente adaptado como residência para o Sr. [REDACTED] com paredes de madeira e chão de terra batida.

Mesmo entendendo que não havia vínculo empregatício e, por consequência, não tinha trabalho em condições análogas à de escravo, também ficou claro que o Sr. [REDACTED] não poderia permanecer naquelas condições. O galpão em que morava não tinha poder ser considerado como moradia.

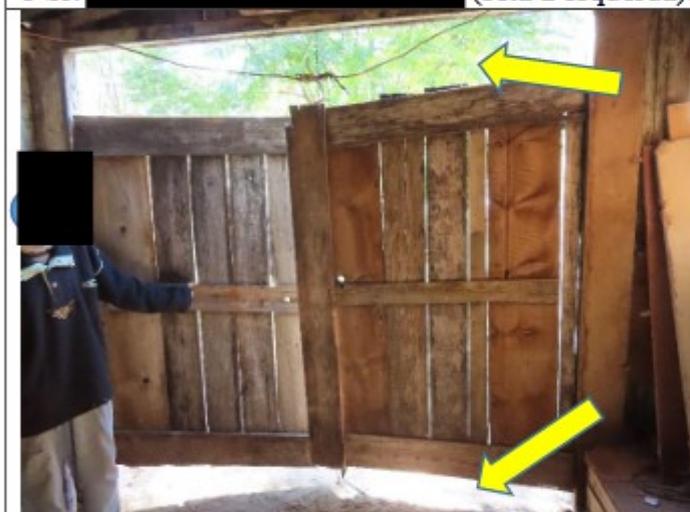
Interior do galpão precariamente adaptado como residência para o Sr. [REDACTED] portas sem oferecer vedação do ambiente (setas), não protegendo o morador contra o frio e contra a entrada de animais peçonhentos.

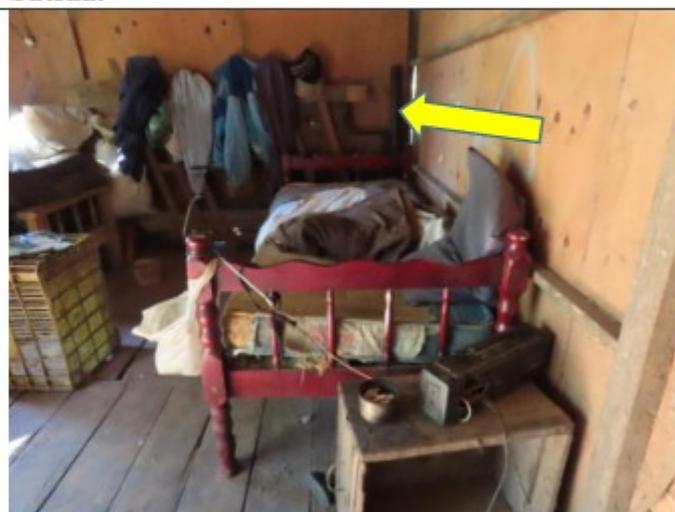
Interior do galpão precariamente adaptado como residência para o Sr. [REDACTED] sem armários para guarda de roupas e objetos pessoais.

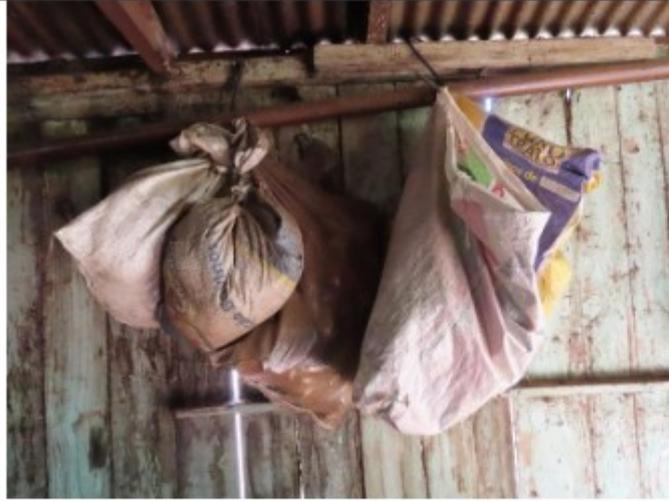
Interior do galpão precariamente adaptado como residência para o Sr. [REDACTED]; roupas e pertences acondicionados em sacos.

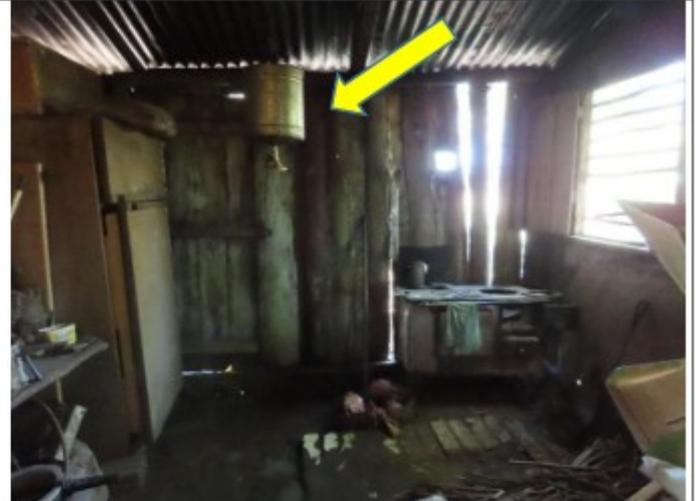
Interior do galpão precariamente adaptado como residência para o Sr. [REDACTED]; cômodo do galpão utilizado para a realização do banho, atendimento às necessidades fisiológicas, preparo e consumo de alimentos. A seta indica chuveiro improvisado. Chão de terra batida.

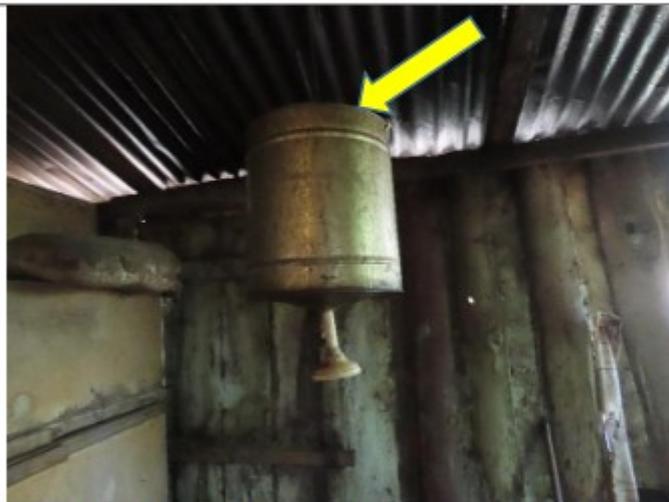
Interior do galpão precariamente adaptado como residência para o Sr. [REDACTED]; chuveiro improvisado. A água é colocada diretamente no balde (seta).

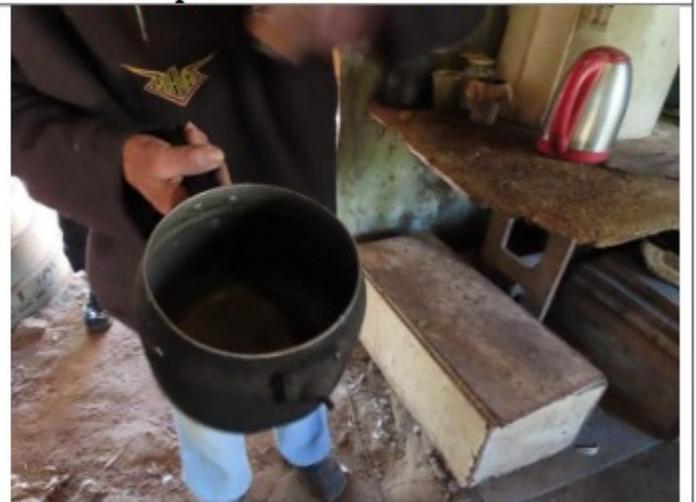
Interior do galpão precariamente adaptado como residência para o Sr. [REDACTED]; panela utilizada para esquentar água para o banho.

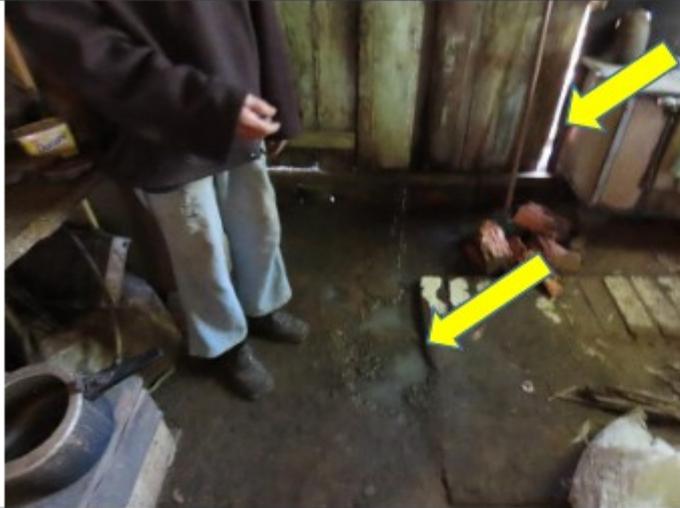
Interior do galpão precariamente adaptado como residência para o Sr. [REDACTED] ausência de rede de esgoto. A água do banho escoava pelo chão de terra batida (seta inferior). Ausência de vedação (seta superior).

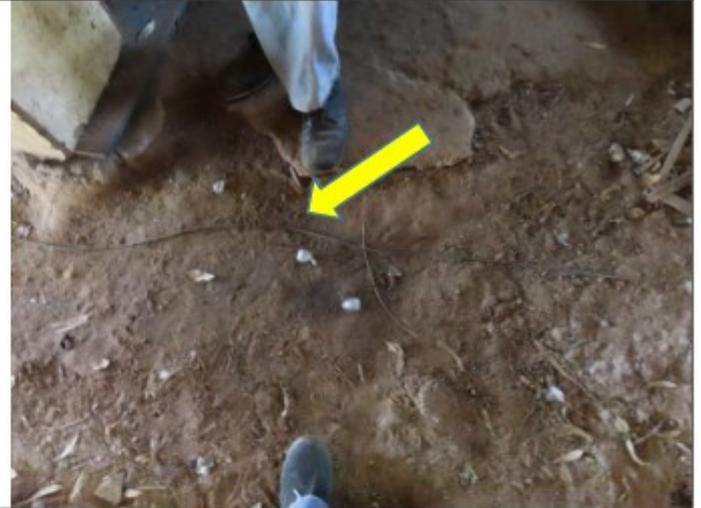
Interior do galpão precariamente adaptado como residência para o Sr. [REDACTED] a água do banho escoava pelo chão de terra batida, inclusive passando sobre condutor elétrico (seta). Risco de choque elétrico.

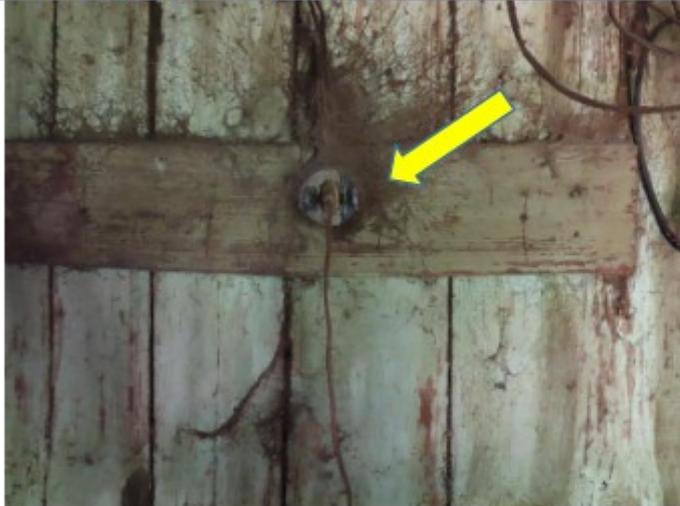
Interior do galpão precariamente adaptado como residência para o Sr. [REDACTED] tomada elétrica improvisada (seta), fixada diretamente sobre madeira (material combustível). Risco de choque elétrico, curto-circuito e incêndio.

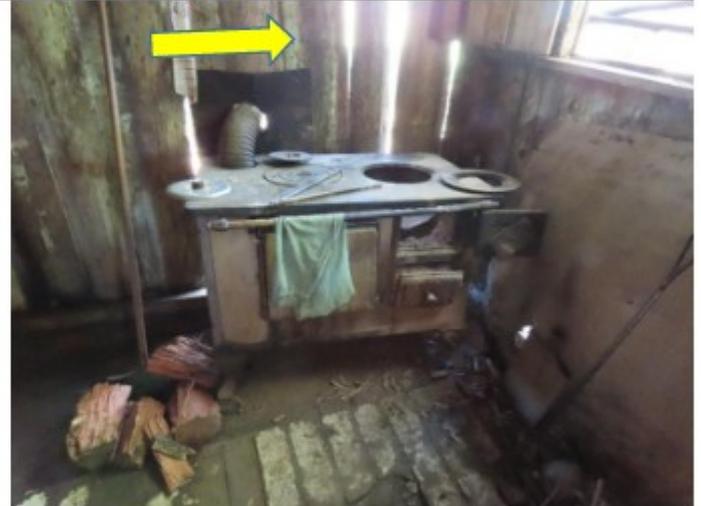
Interior do galpão precariamente adaptado como residência para o Sr. [REDACTED] fogão no mesmo cômodo também utilizado para a realização do banho e atendimento às necessidades fisiológicas; e ausência de vedação (seta).

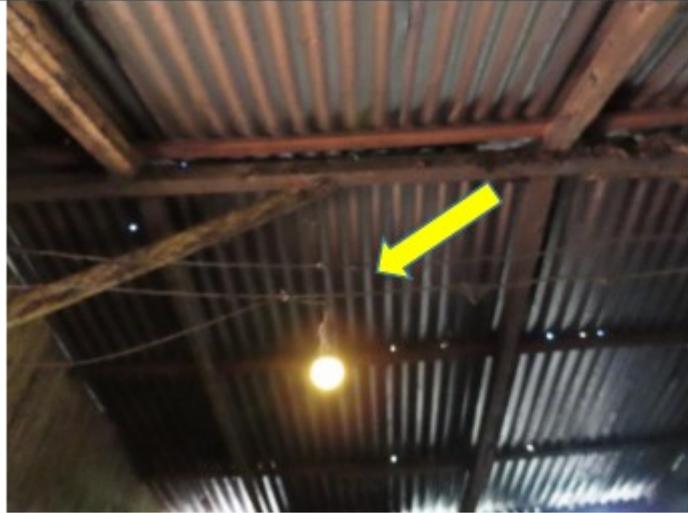
Interior do galpão precariamente adaptado como residência para o Sr. [REDACTED] instalação elétrica improvisada, com condutores elétricos expostos. Risco de choque elétrico e curto-circuito.

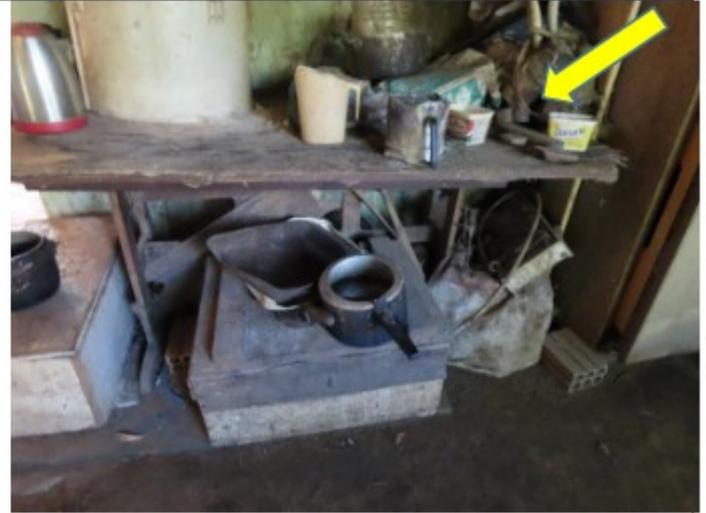
Interior do galpão precariamente adaptado como residência para o Sr. [REDACTED] local destinado ao preparo e consumo de alimentos (seta), junto ao local utilizado para a realização do banho e atendimento às necessidades fisiológicas.

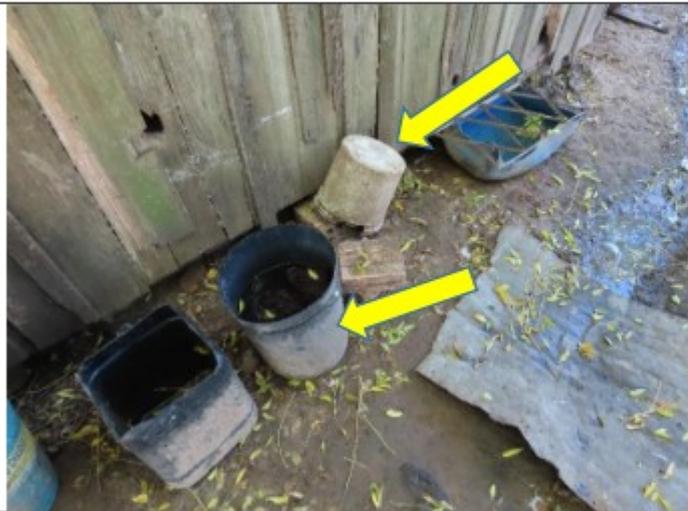
Área externa contígua ao galpão precariamente adaptado como residência para o Sr. [REDACTED] condições precárias: ausência de bacia sanitária e rede de esgoto. Balde (seta superior) utilizado como bacia sanitária para a deposição de urina e fezes. Ausência de lavanderia: roupas em baldes com água (seta inferior) onde é feita a lavagem de roupas de uso pessoal.

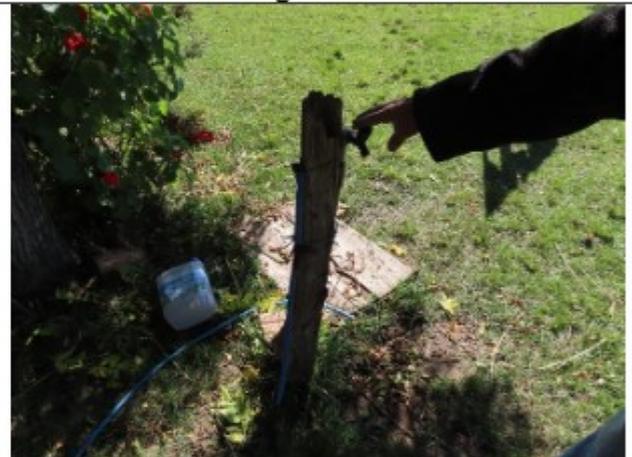
Água utilizada para beber.

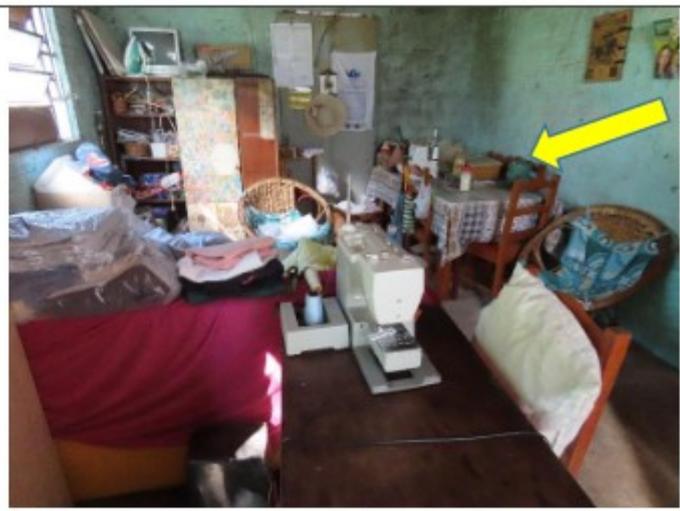
Interior da residência de Sr. [redacted] e Sra. [redacted]. **Cômodo também utilizado como local para tomada de refeições (seta).**

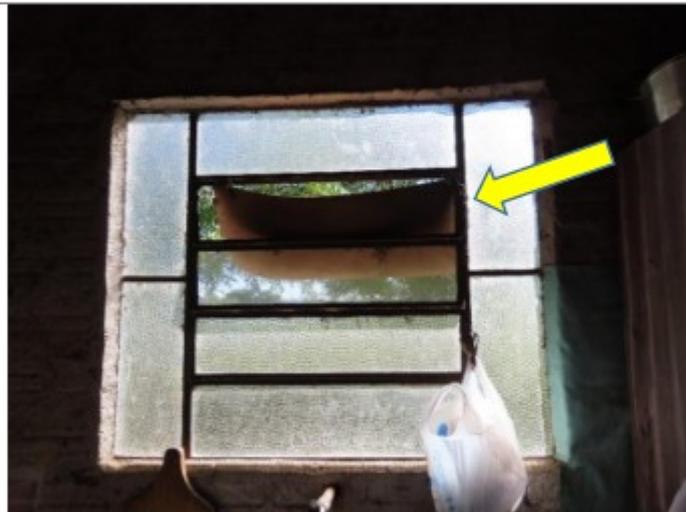
Interior da residência de Sr. [redacted] e Sra. [redacted]. **Vedação precária da janela, com papelão (seta), não promovendo proteção adequada contra frio e entrada de animais voadores e/ou insetos.**

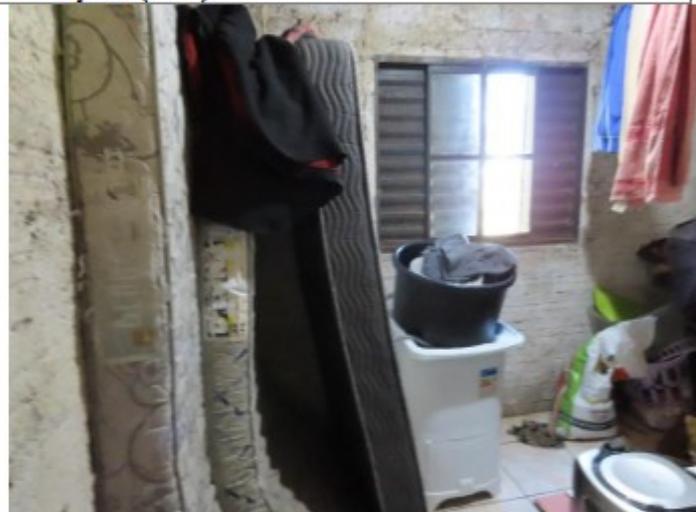
Interior da residência de Sr. [redacted] e Sra. [redacted]. **Cômodo utilizado como lavanderia e guarda de objetos da família.**

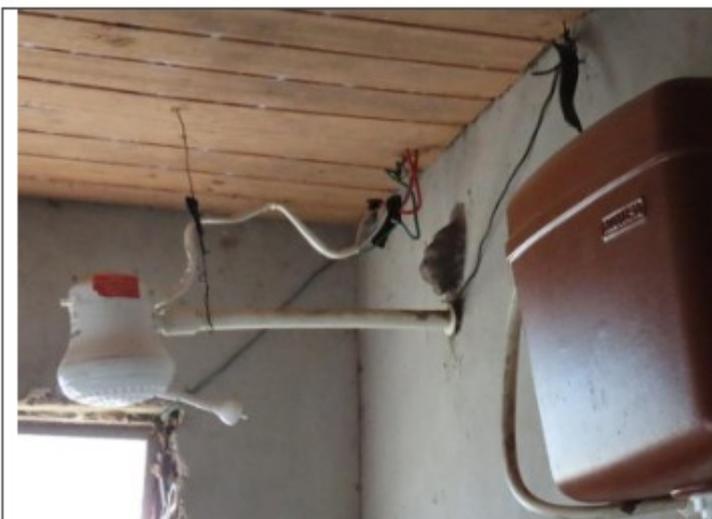
Interior da residência de Sr. [REDACTED] e Sra. [REDACTED]. **Instalação sanitária com instalação elétrica precária.**

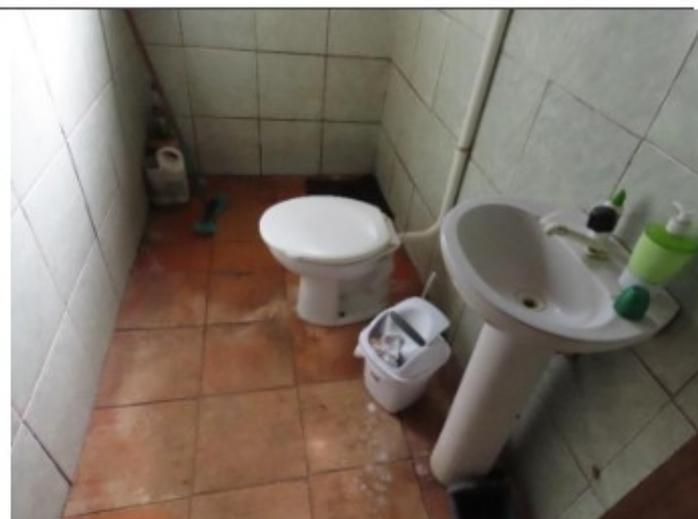
Interior da residência de Sr. [REDACTED] e Sra. [REDACTED]. **Furtado. Instalação sanitária demonstrada na fotografia anterior.**

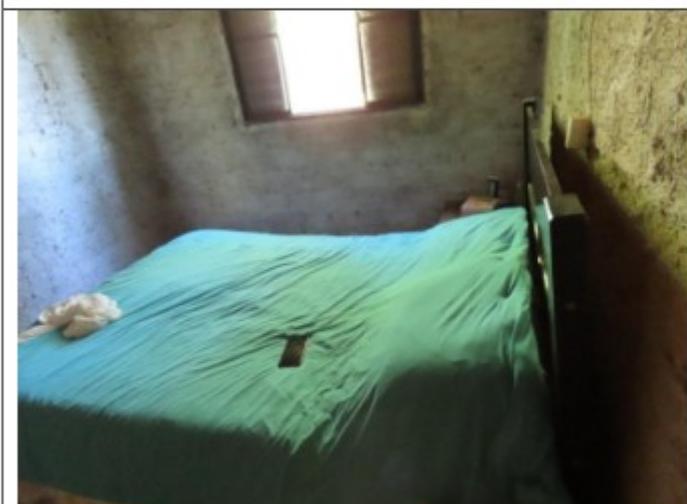
Interior da residência de Sr. [REDACTED] e Sra. [REDACTED]. **Dormitório do casal. Espaço exíguo.**

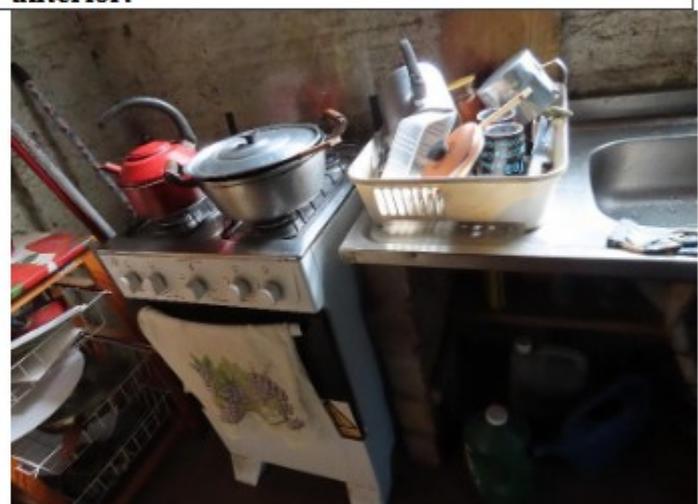
Interior da residência de Sr. [REDACTED] e Sra. [REDACTED]. **Local de preparo das refeições. Espaço exíguo.**

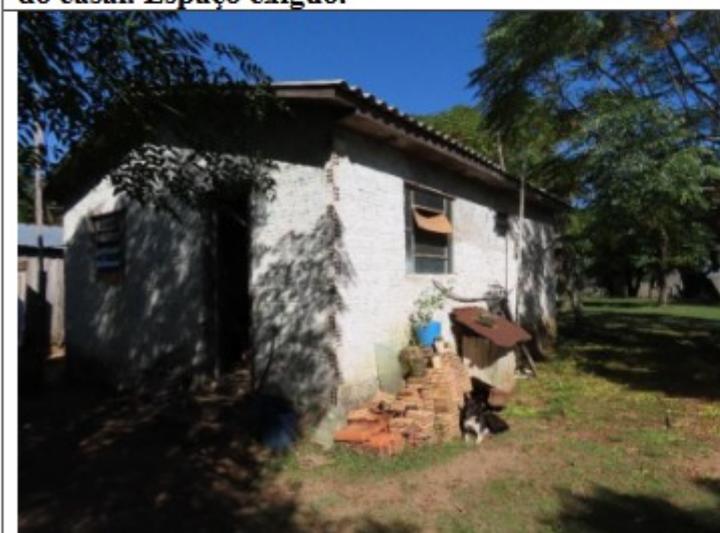
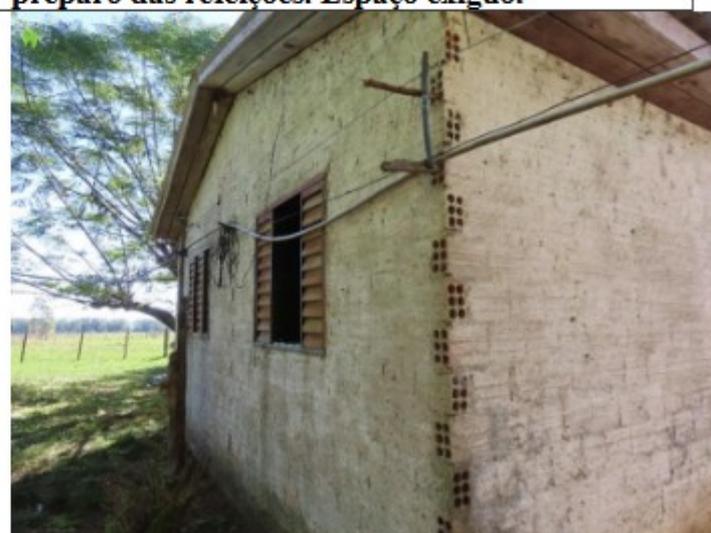
Residência de Sr. [REDACTED] e Sra. [REDACTED] – fachada frontal e lateral.	Residência de Sr. [REDACTED] e Sra. [REDACTED] – fachada dos fundos da casa.
---	--
