## RELATÓRIO DE FISCALIZAÇÃO (Trabalho em condição análoga à de escravo)

**LOCAL:** Sítio Barro Branco, 101, Zona Rural, Cidade de Trindade - PE

**ATIVIDADE:** Fabricação de artefatos gesso (“plaqueira”) – Polo Gesseiro

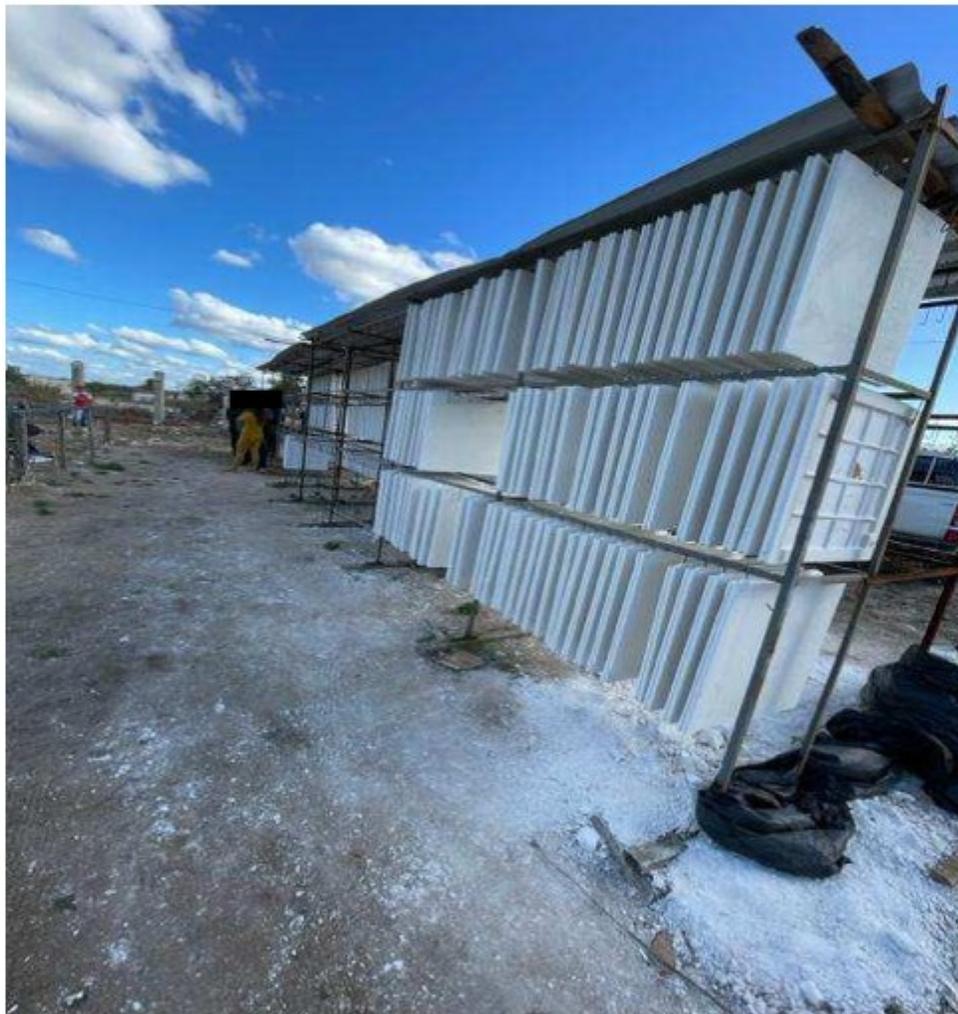
Placas de gesso que foram produzidas pelo trabalhador resgatado

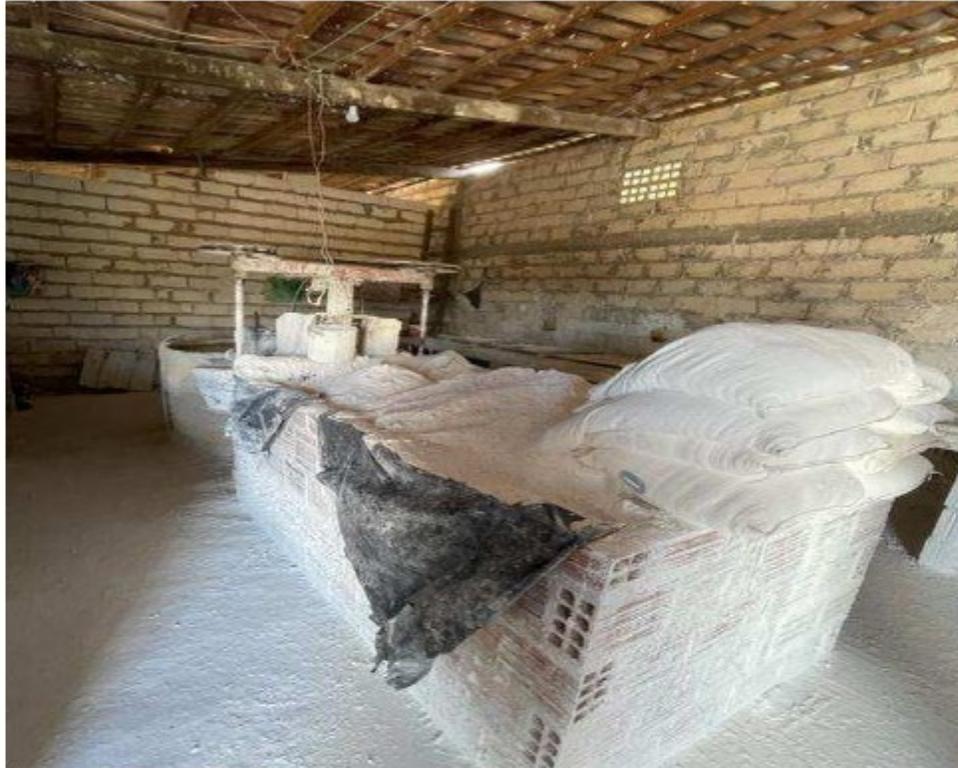
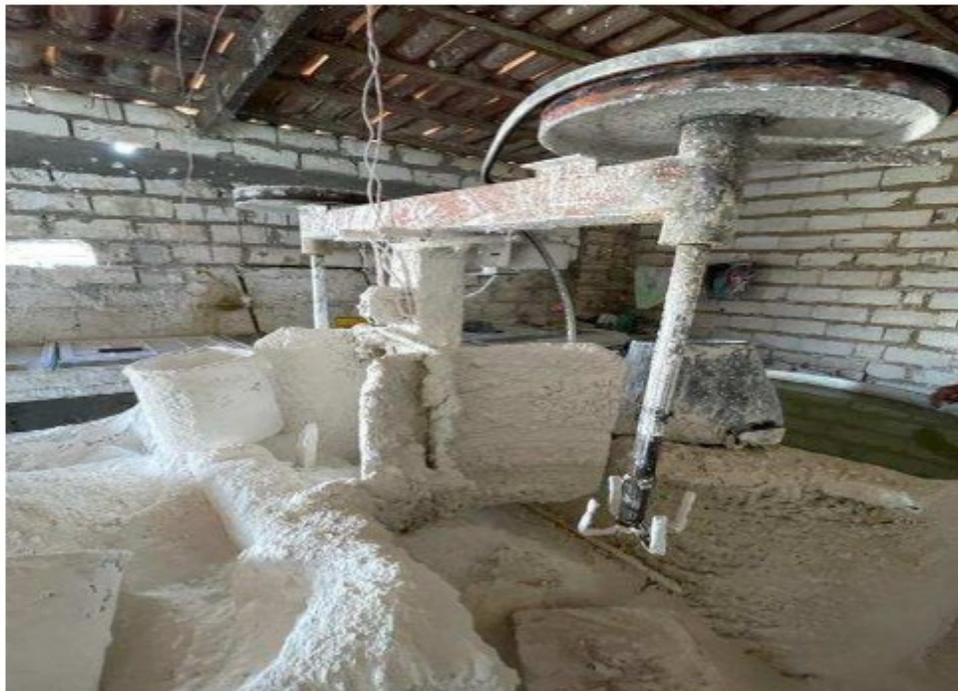
Setor de produção da "plaqueira"

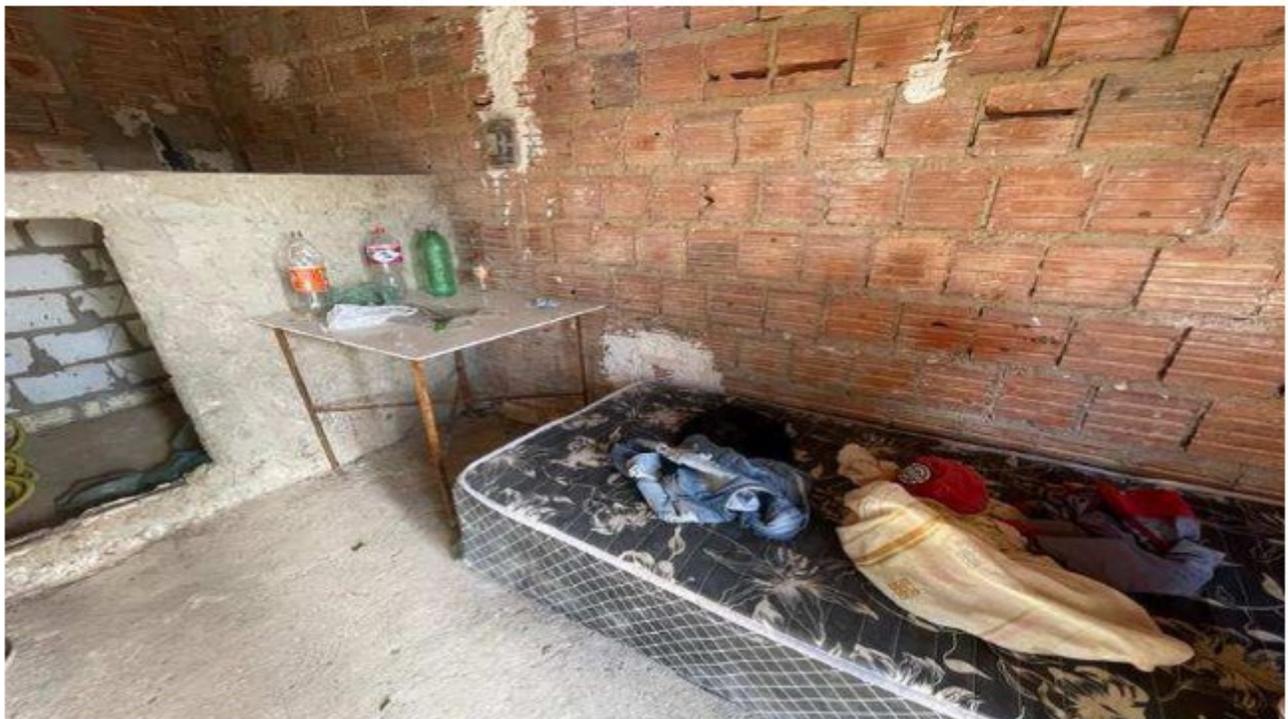
Isso porque o alojamento era constituído de uma pequena construção originalmente destinada a depósito de material e desprovida de instalações sanitárias, mantida em más condições de conservação e higiene. A instalação carecia de acabamento, não possuía reboco, tinha piso e paredes esburacadas e estava suja.

Ademais, não havia travesseiro nem roupa de cama no local, o dormitório também era desprovido de janelas, ventilação natural ou artificial. O local era, também, desprovido de armário. Os pertences pessoais, materiais e roupas de

Visão do interior do local onde o obreiro estava alojado

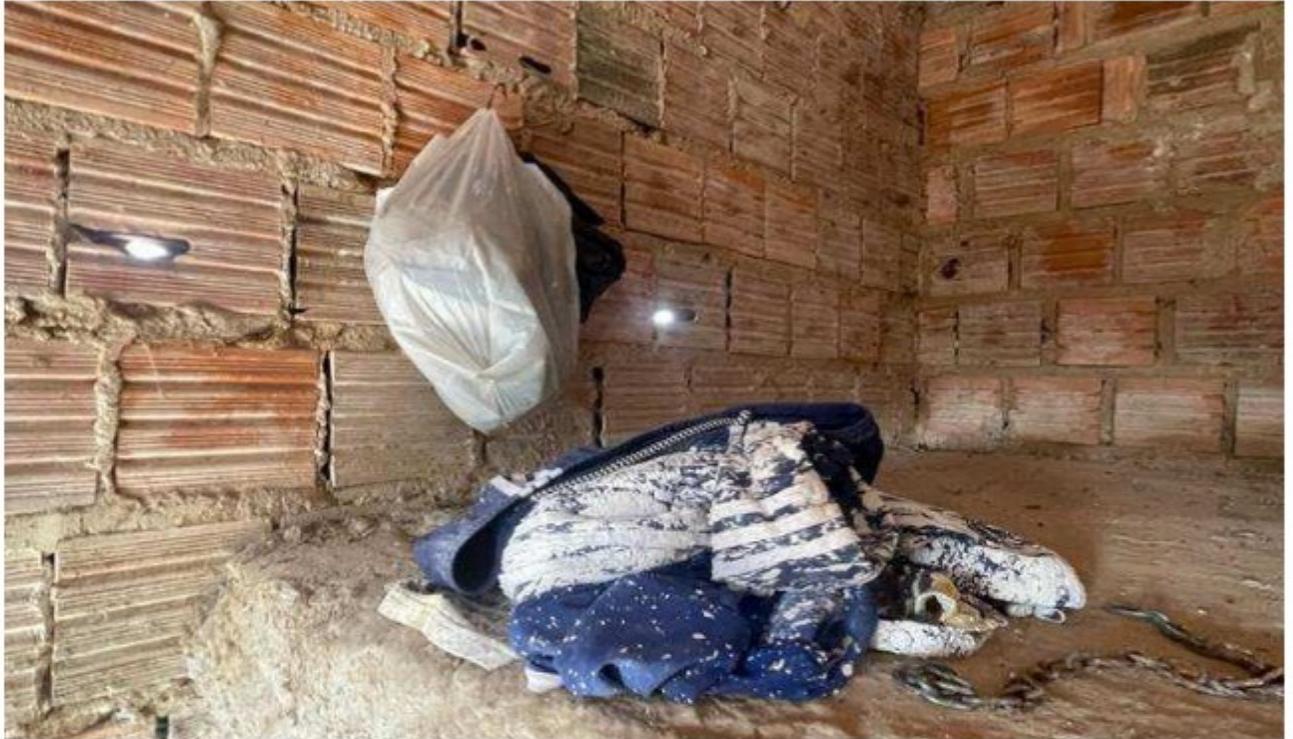
Roupas jogadas e penduradas nas paredes, pois não havia armário para guarda dos pertences.

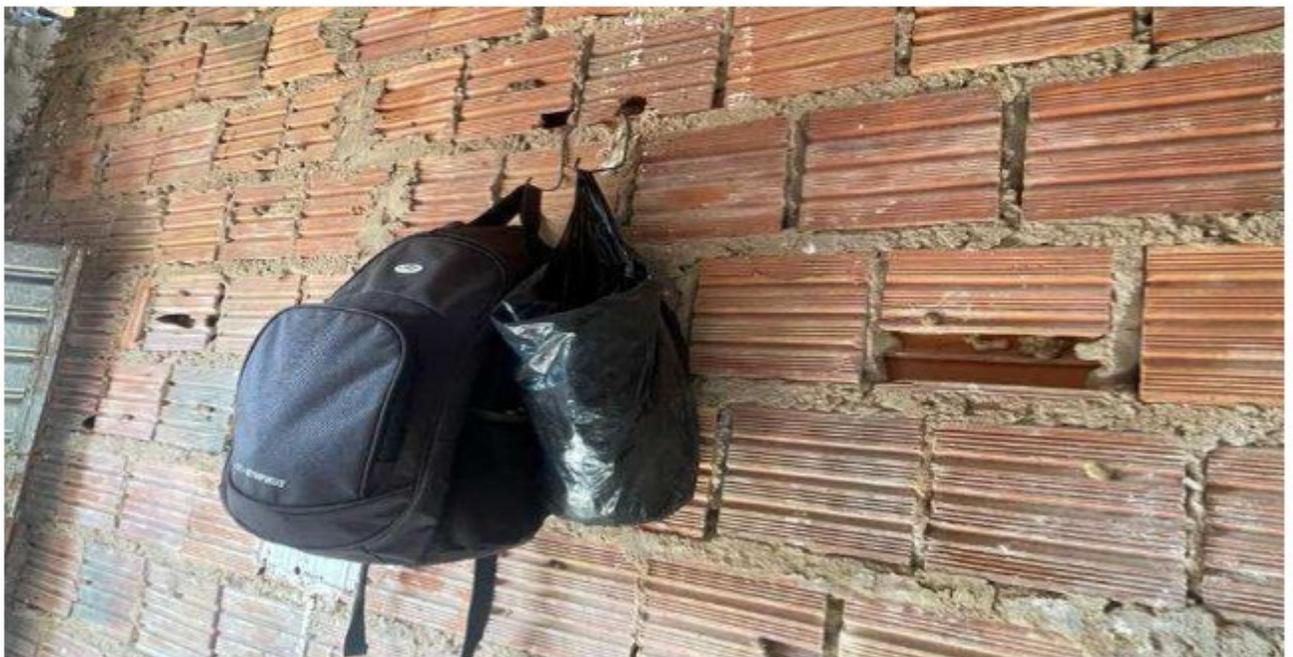
Falta de Armários.

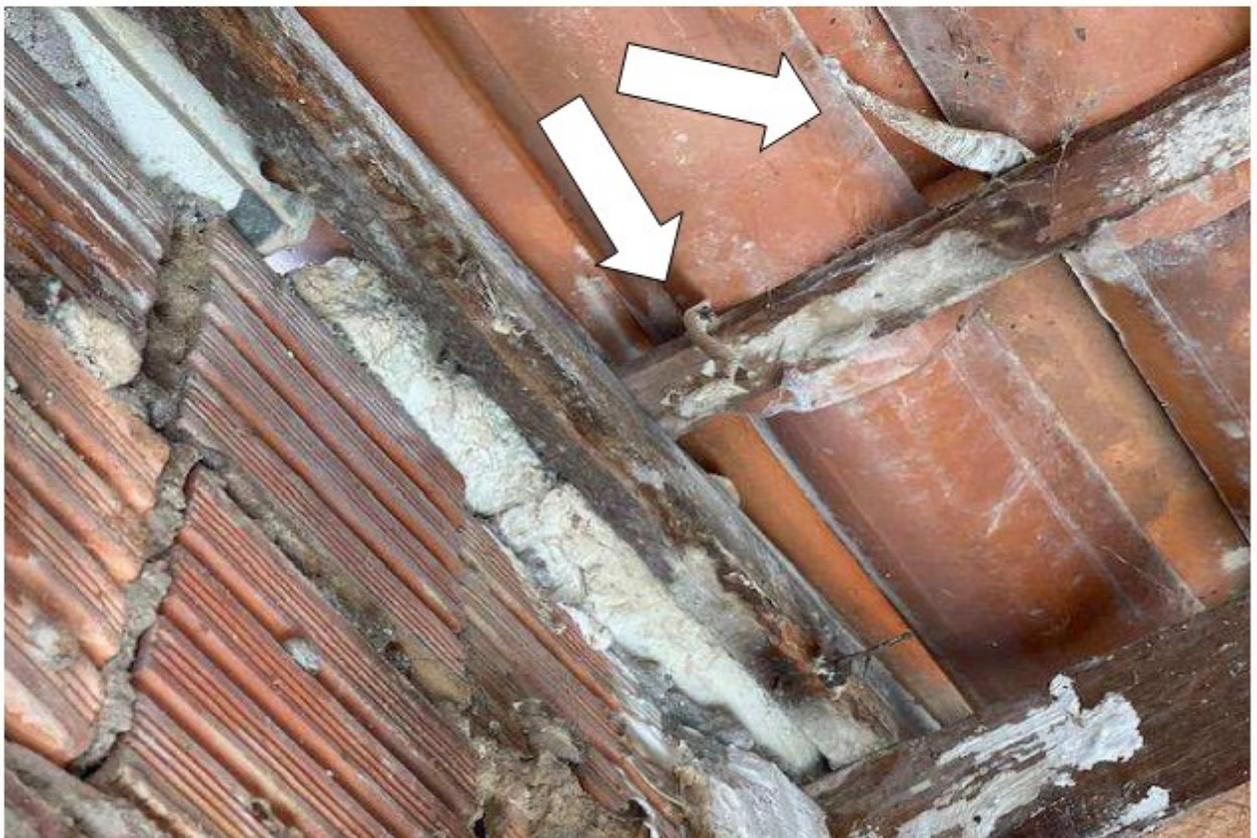
Corroborando o relatado pelo trabalhador, no momento da inspeção física no alojamento a equipe de fiscalização identificou dentro do mesmo, no telhado, um “couro de cobra” pendurado, conforme se observa na foto abaixo:

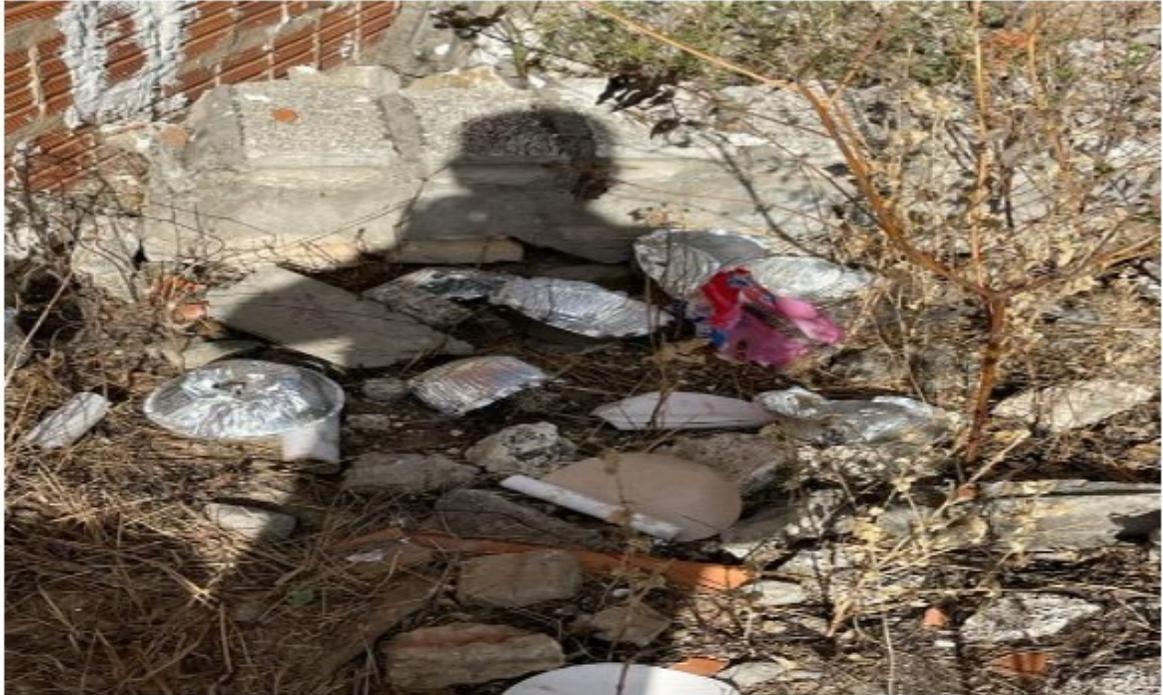
Quando as refeições eram feitas fora do alojamento o trabalhador comia exposto a intempéries, sol e poeira (natural e de gesso). Havia lixo acumulado nas cercanias do local onde as refeições eram consumida, conforme observa-se pelas fotos abaixo:

Lixo acumulado ao lado do local onde era feitas as refeições

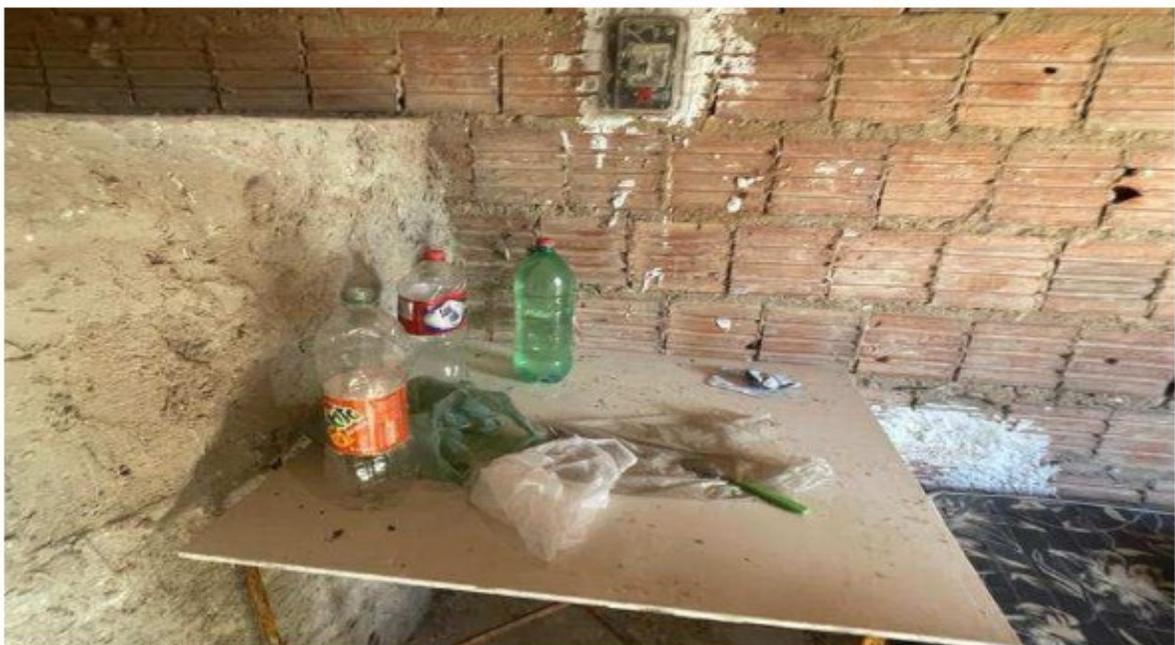
Durante a ação fiscal foi verificado que não havia local para refeição adequado no local de trabalho. Segundo as informações obtidas pela fiscalização, o empregado fazia as suas refeições dentro do alojamento sentado sobre a cama ou na parte externa do alojamento sentado sobre o solo ou sobre apoio improvisado.

O trabalhador não dispunha de pratos nem talheres e comia diretamente em uma quentinha de alumínio com uma colher de uso pessoal. O alojamento que por vezes servia de refeitório não possuía boas condições de higiene nem ventilação adequada.

Mesa improvisada dentro do alojamento onde o trabalhador faz suas refeições

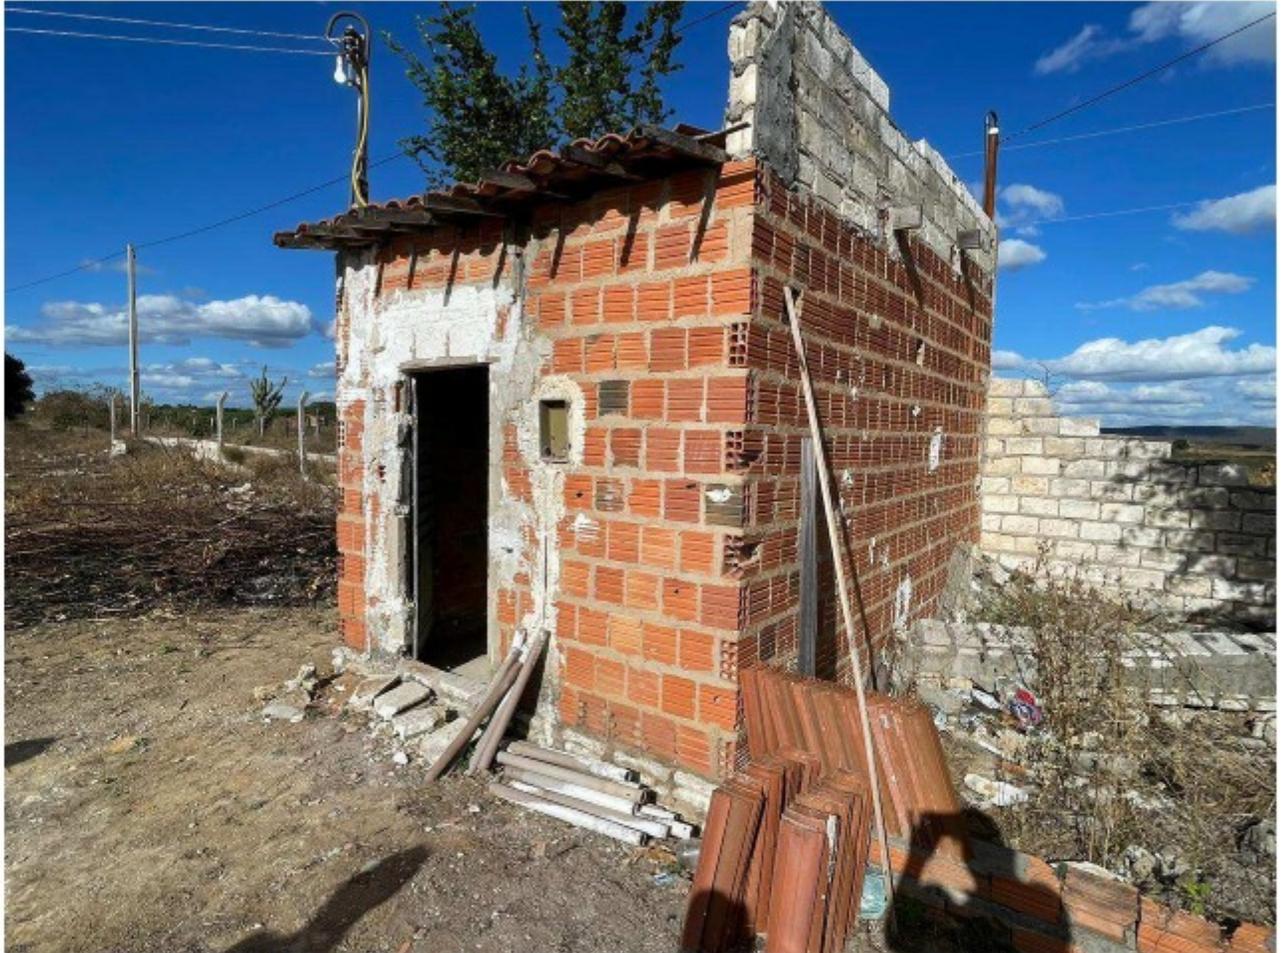
Constatou-se também por meio da verificação física no local de trabalho que o empregador não disponibilizava instalações sanitárias ao trabalhador. Assim, foi verificado que o local de trabalho bem como o local de alojamento do empregado eram desprovidos de instalações sanitárias.

Local onde o trabalhador estava alojado. Inexistência de instalações sanitária.

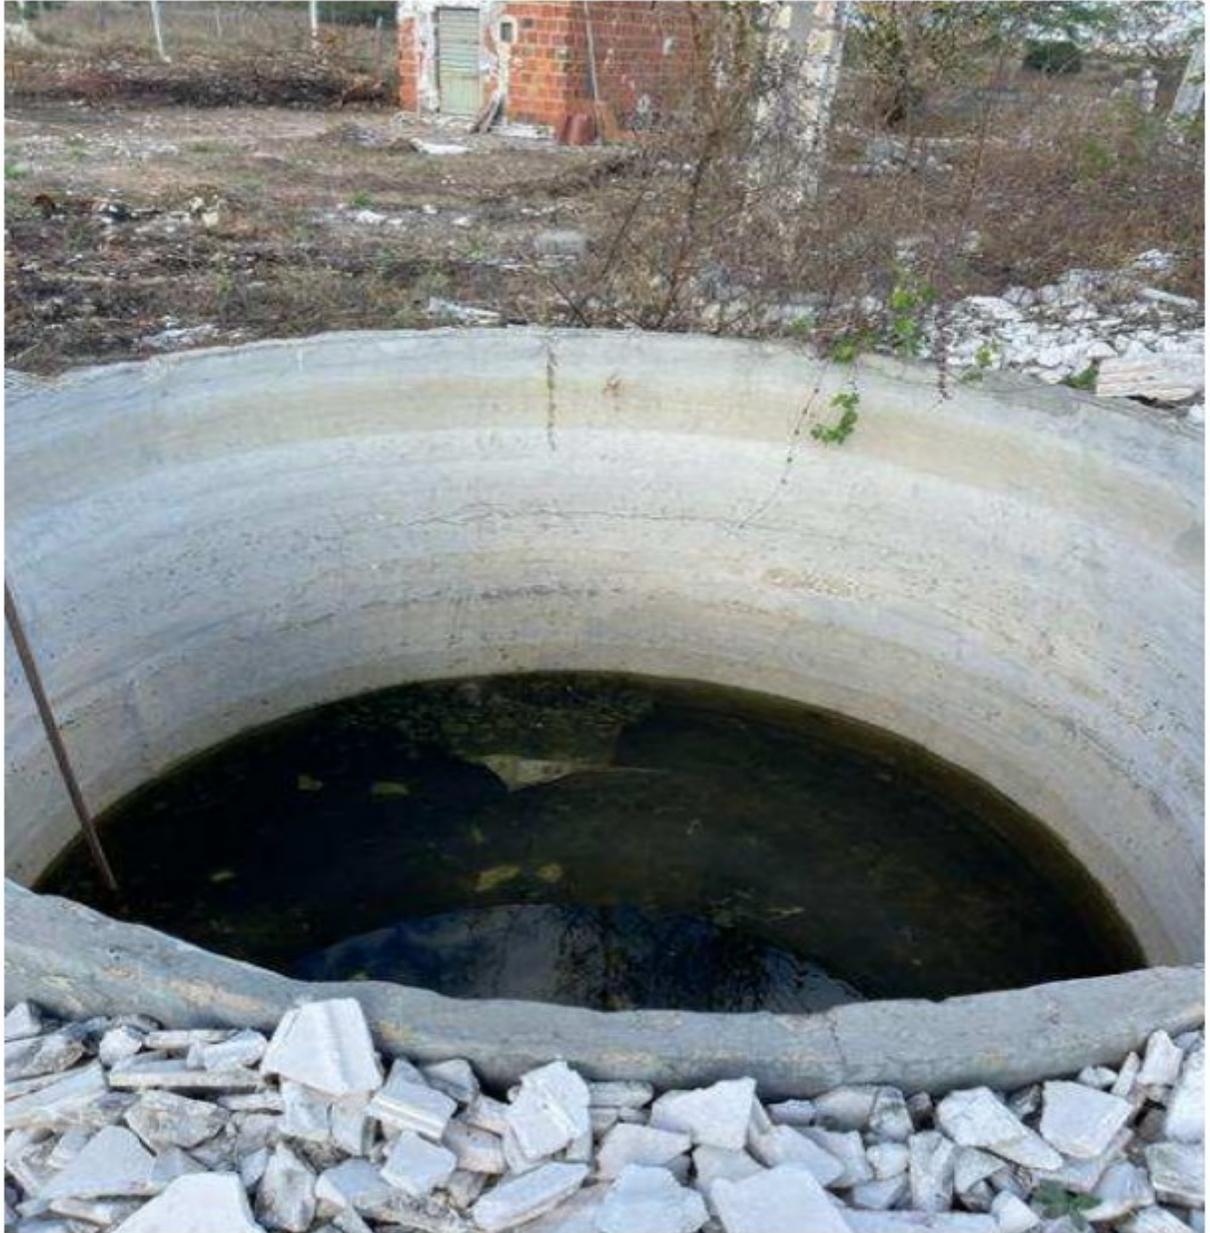
Ocorre que o local de coleta de água é uma cisterna desprotegida e desprovida de higiene. A água possui um aspecto turvo, insalubre e degradante com grande quantidade de sujeira e partículas em suspensão. Nesse sentido seguem as imagens abaixo:

Cisterna onde o trabalhador coletava água para banho

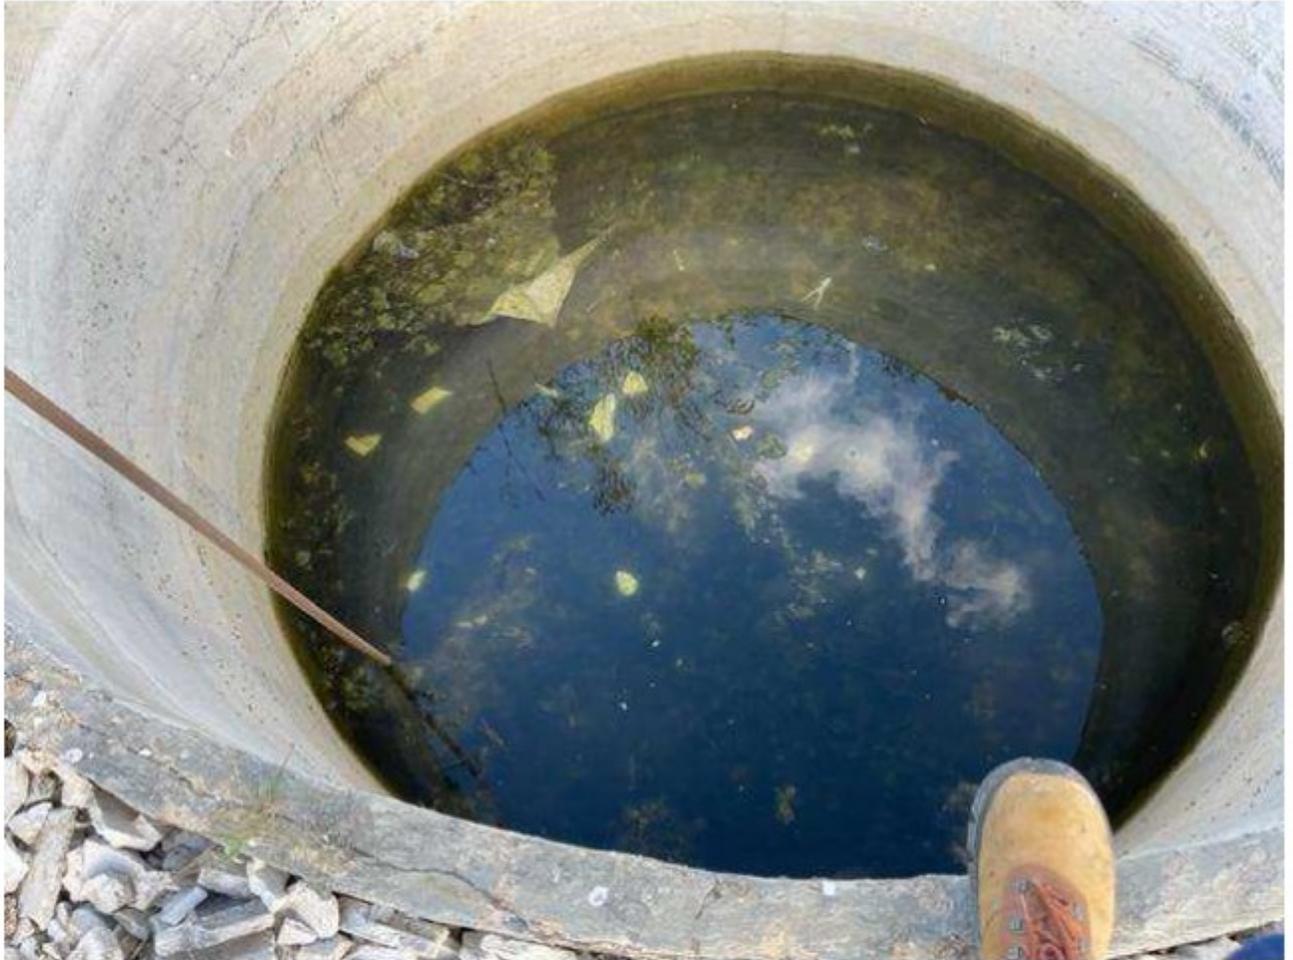
Cisterna onde o trabalhador coletava água para banho

A conduta contraria o item 24.9.5 da NR-24 e atinge a dignidade do trabalhador.

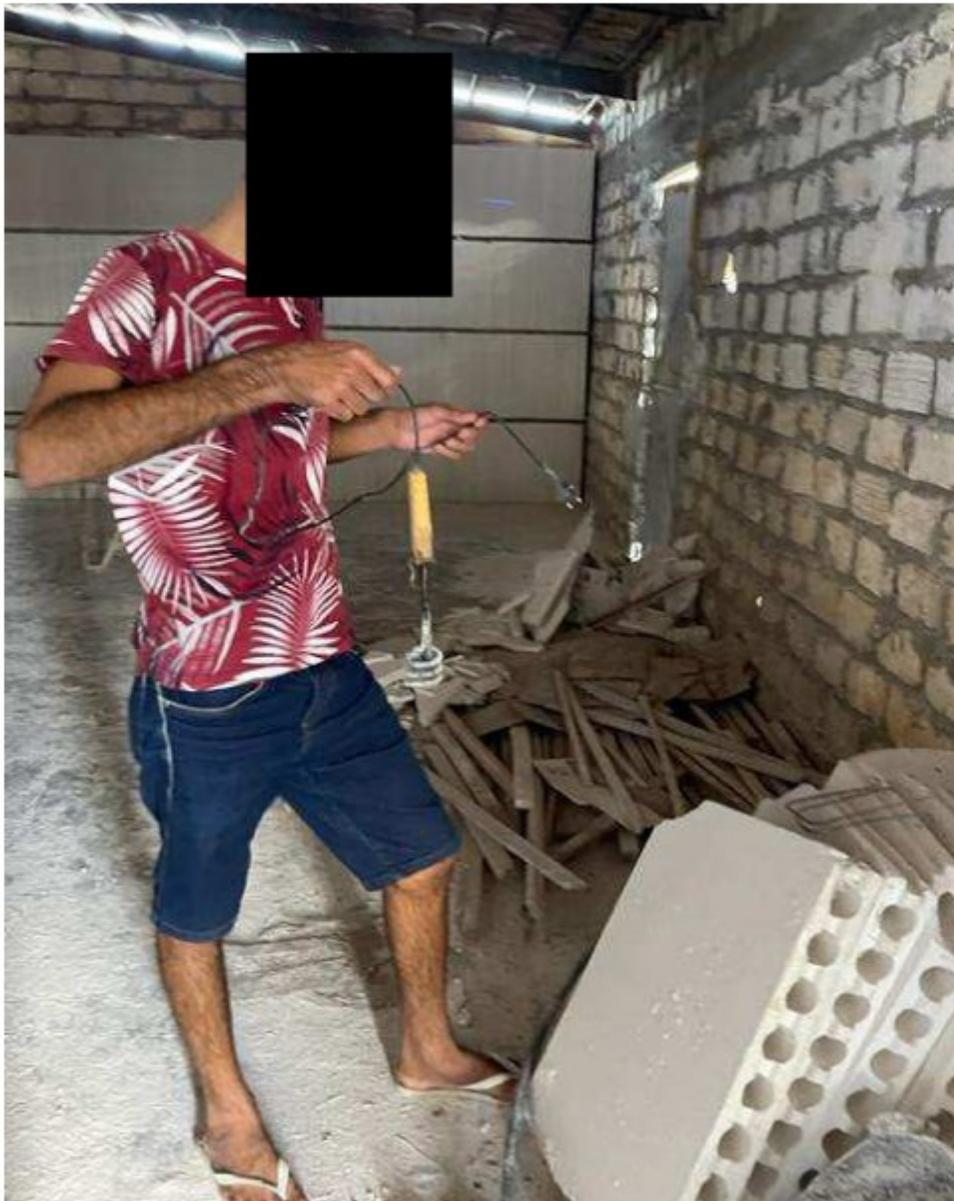
Foi verificado ainda pela inspeção física que o trabalhador laborava em atividade de produção de placas de gesso a qual provoca grande sujeira e expõe o trabalhador a contato com substâncias químicas e poeiras prejudiciais à saúde, laborava com roupas pessoais (camiseta, bermuda e sandálias). Tal situação

descumpre o item 24.8.2 da NR-24 que determina o fornecimento de vestimenta adequada à realização de trabalhos desta natureza.

Trabalhador resgatado com a vestimenta que estava laborando no momento do resgate.

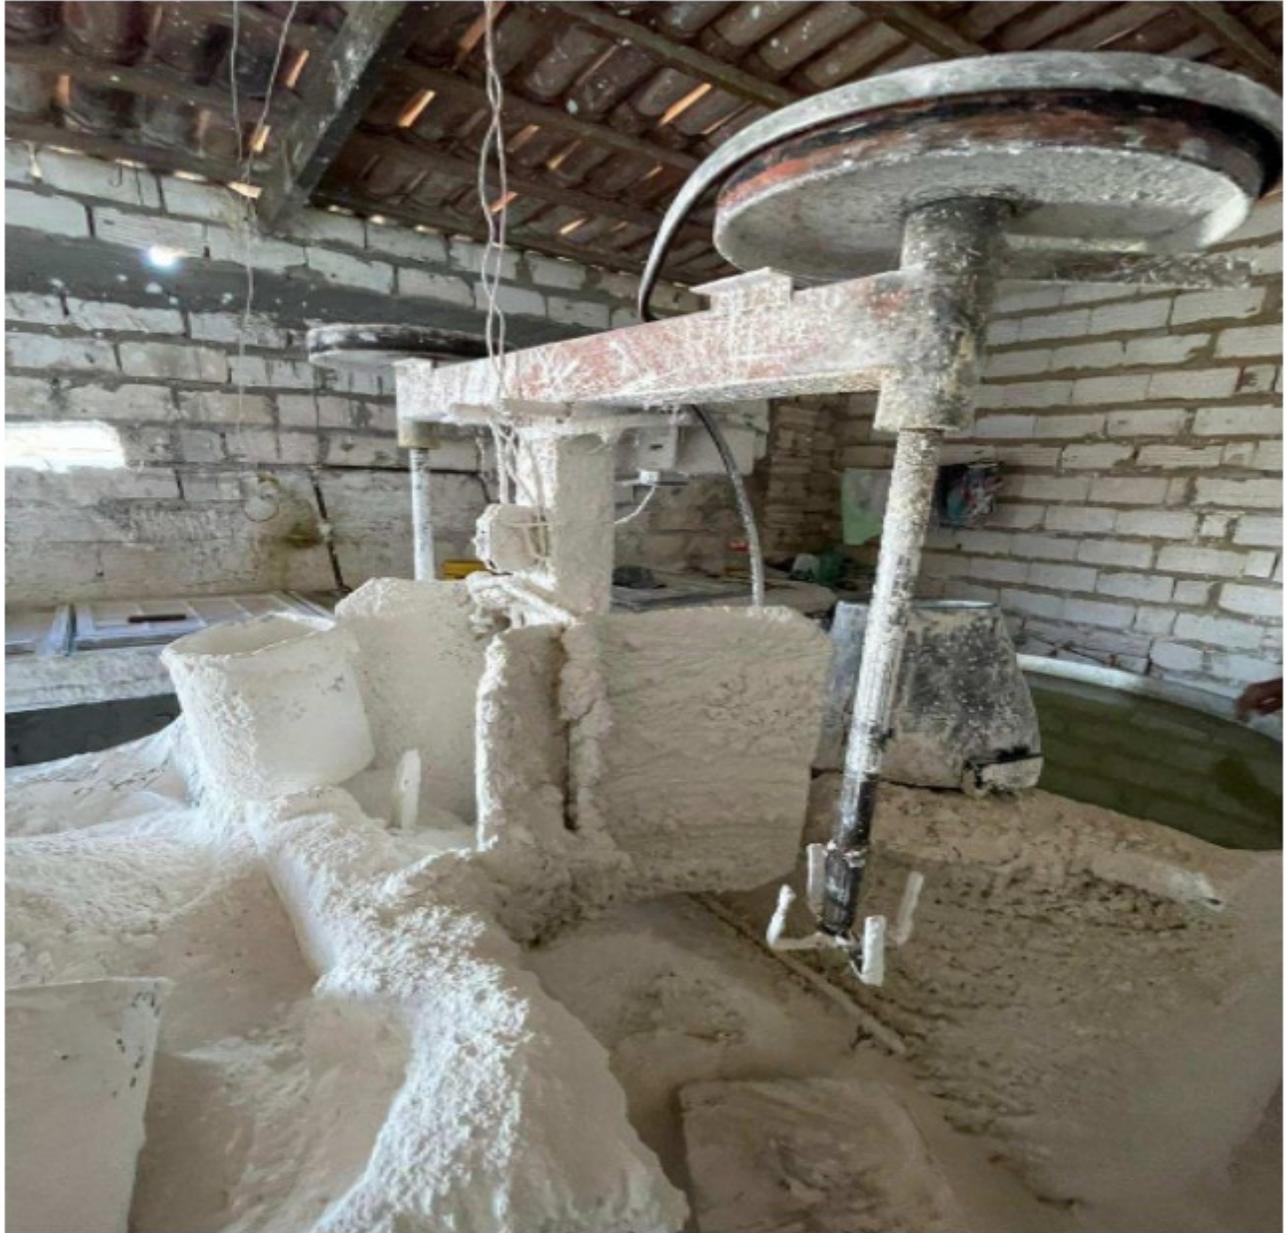
zonas de perigo (correias de transmissão de força) desprotegidas

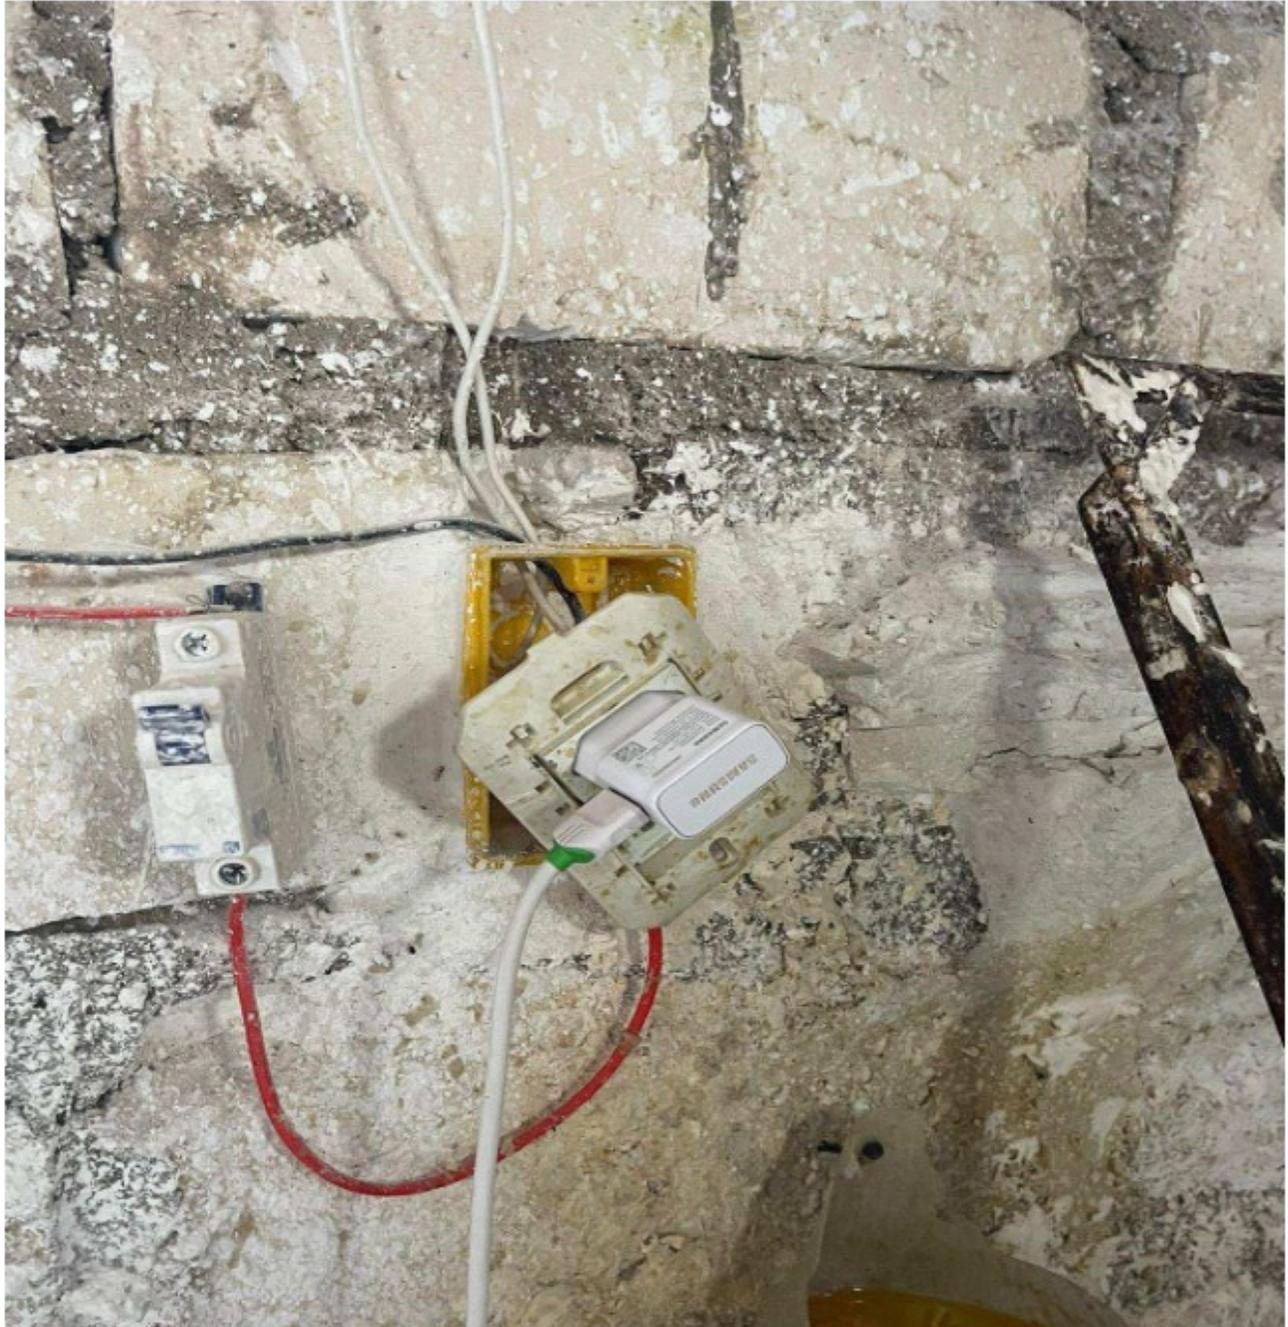
Instalações elétricas que expunham o trabalhador a risco de choque elétrico
