RELATÓRIO DE FISCALIZAÇÃO

FAZENDA 3 IRMÃOS – SENHOR [REDACTED]

PERÍODO: 20/06/2023 À 30/06/2023
LOCAL: BAIÃO-PA
ATIVIDADE: 0151-2/01 - CRIAÇÃO DE BOVINOS PARA CORTE

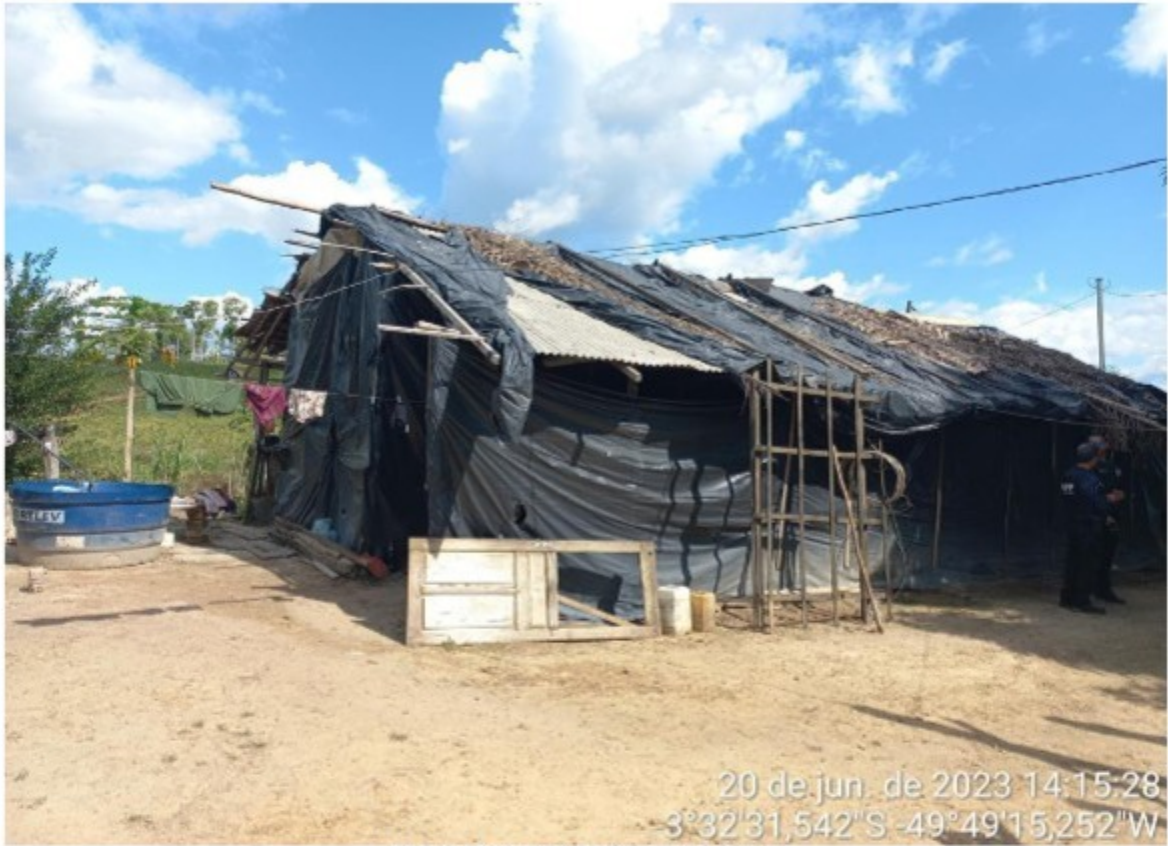
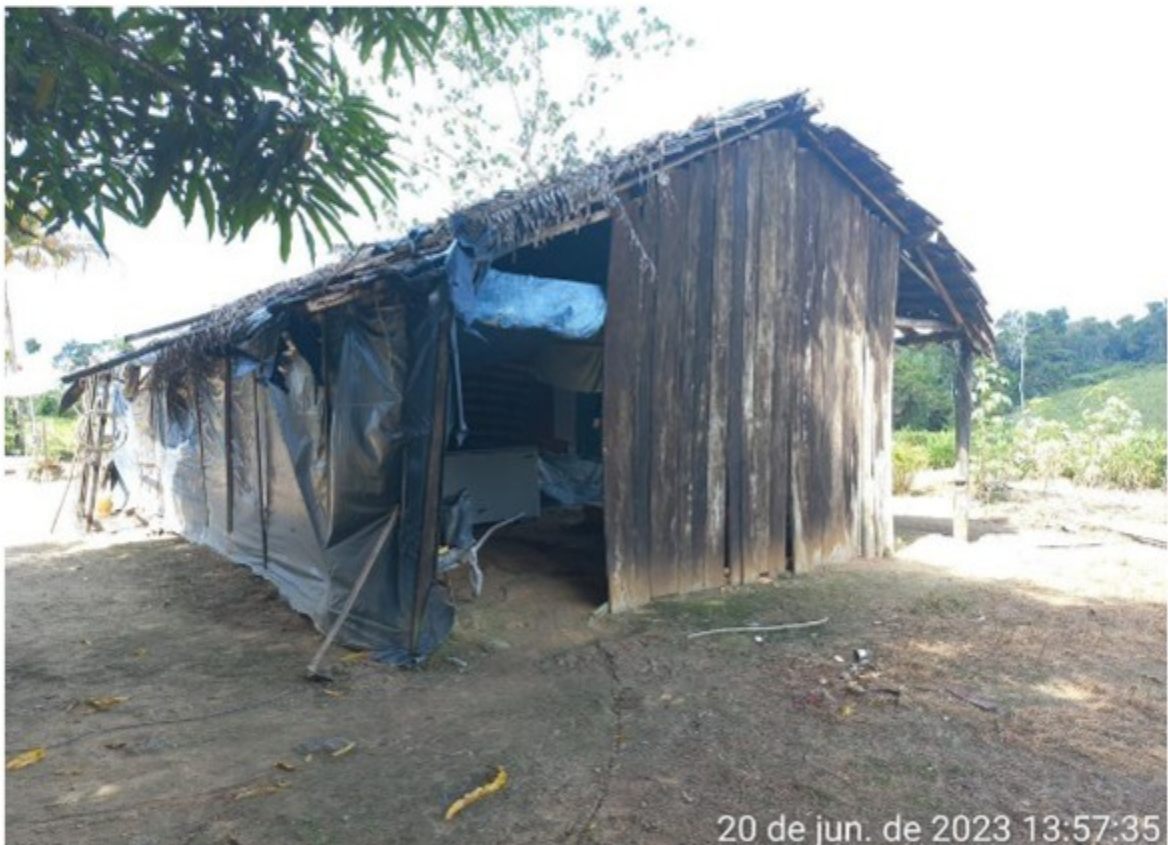
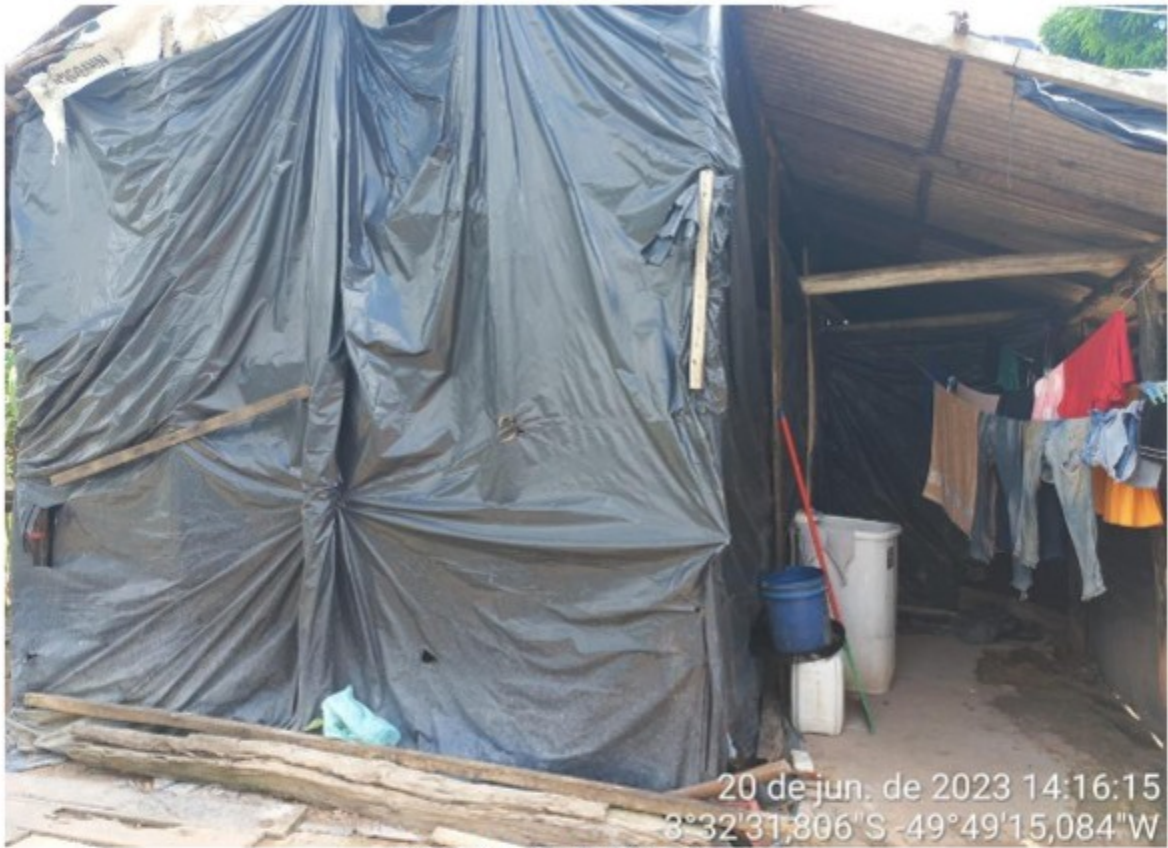
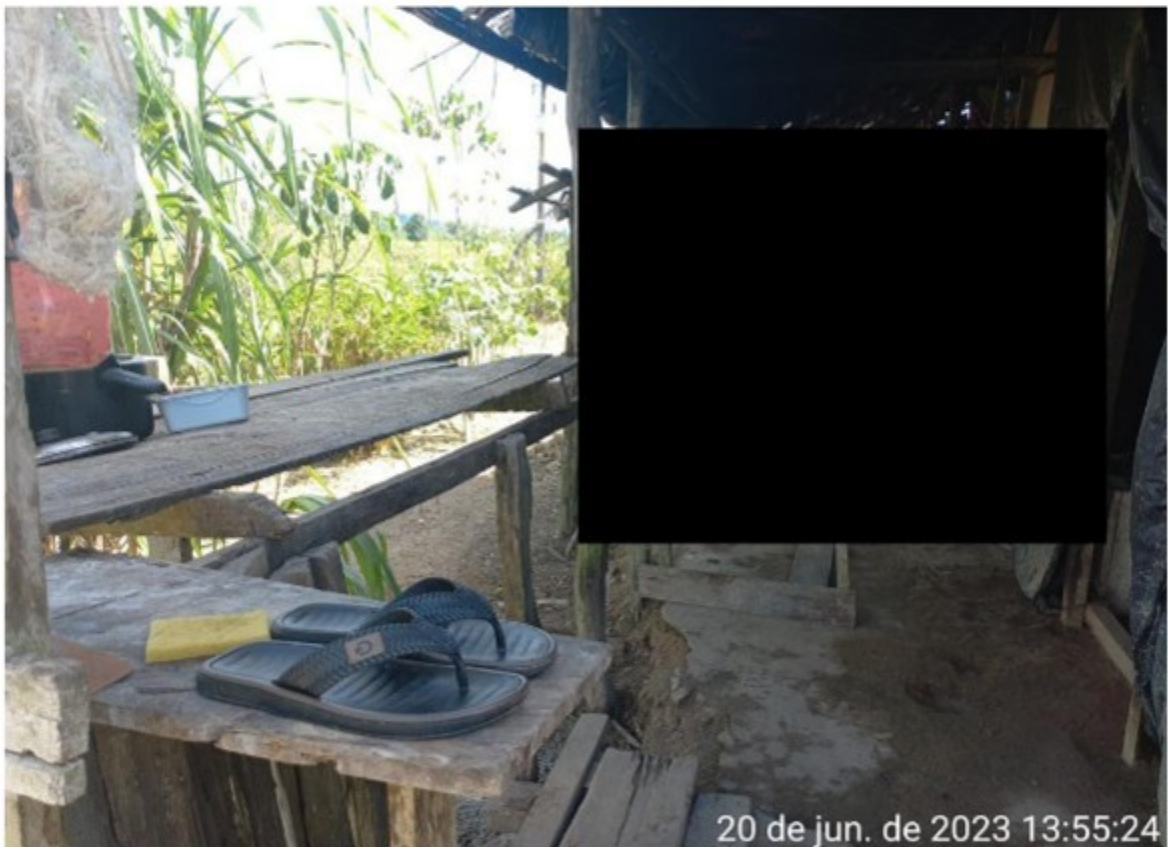
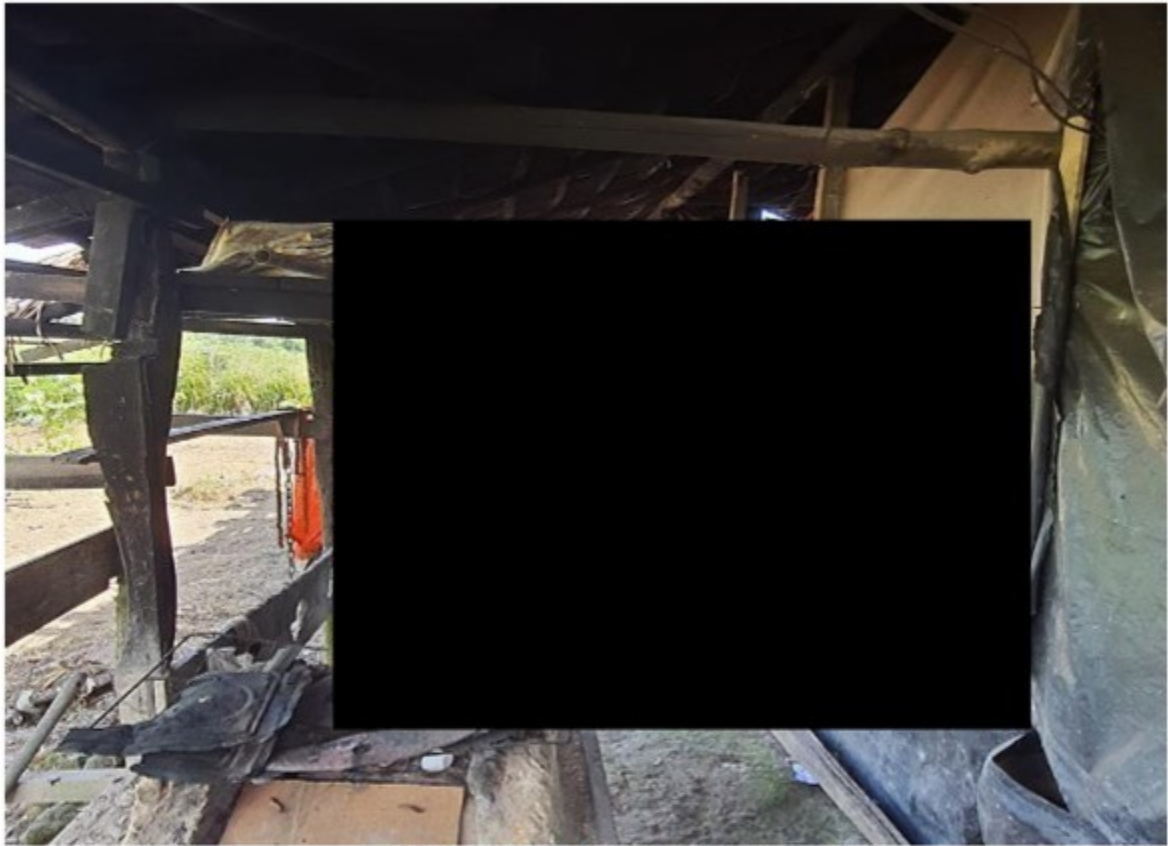
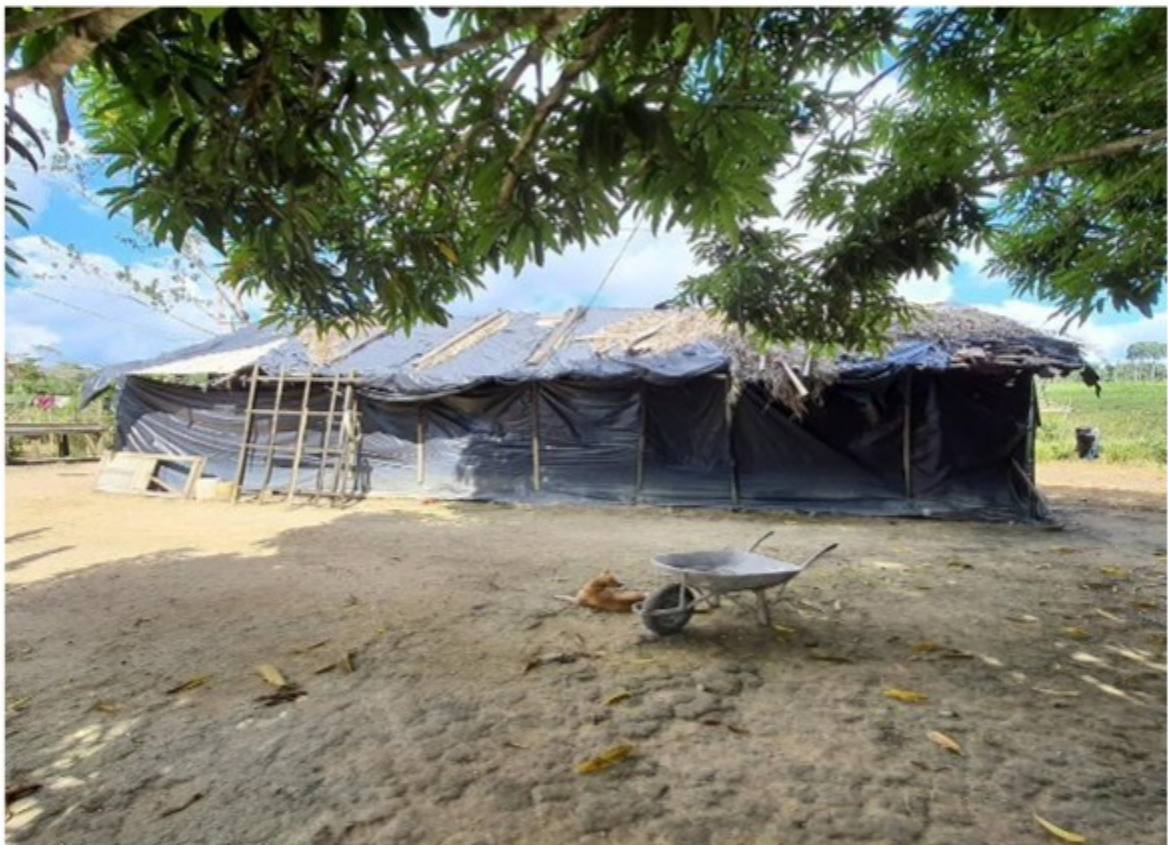
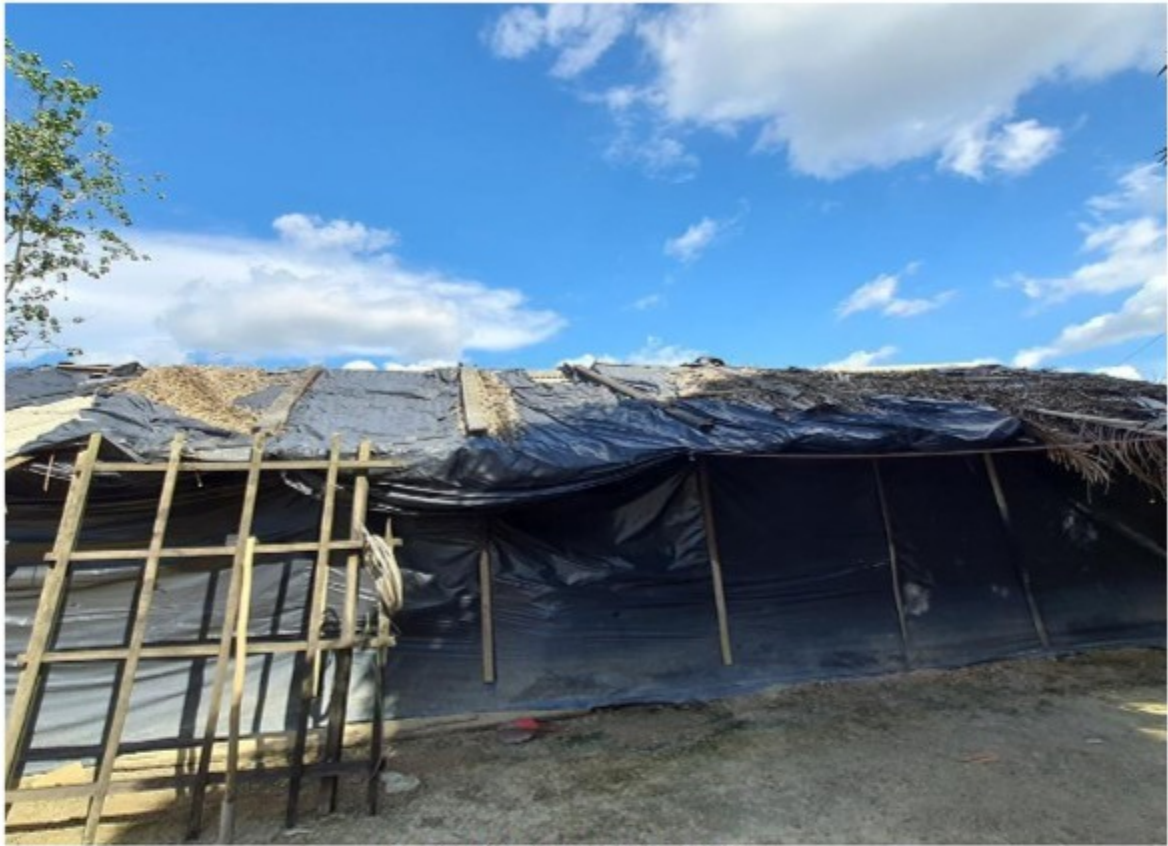
Exterior do barraco de lona.

- 1- Determinasse a paralisação imediata das atividades dos trabalhadores que estavam alojados no barraco de lona.
- 2- Retirasse os trabalhadores e seus pertences do barraco de lona e os conduzisse às suas residências em Tucuruí.
- 3- Comparecesse no dia seguinte, 21/06/2023, às 10h na sede do Ministério Público Estadual-MPE em Tucuruí-PA, conduzindo os trabalhadores, para que todos fossem ouvidos formalmente pelo MTE, MPT, DPU e MPF.

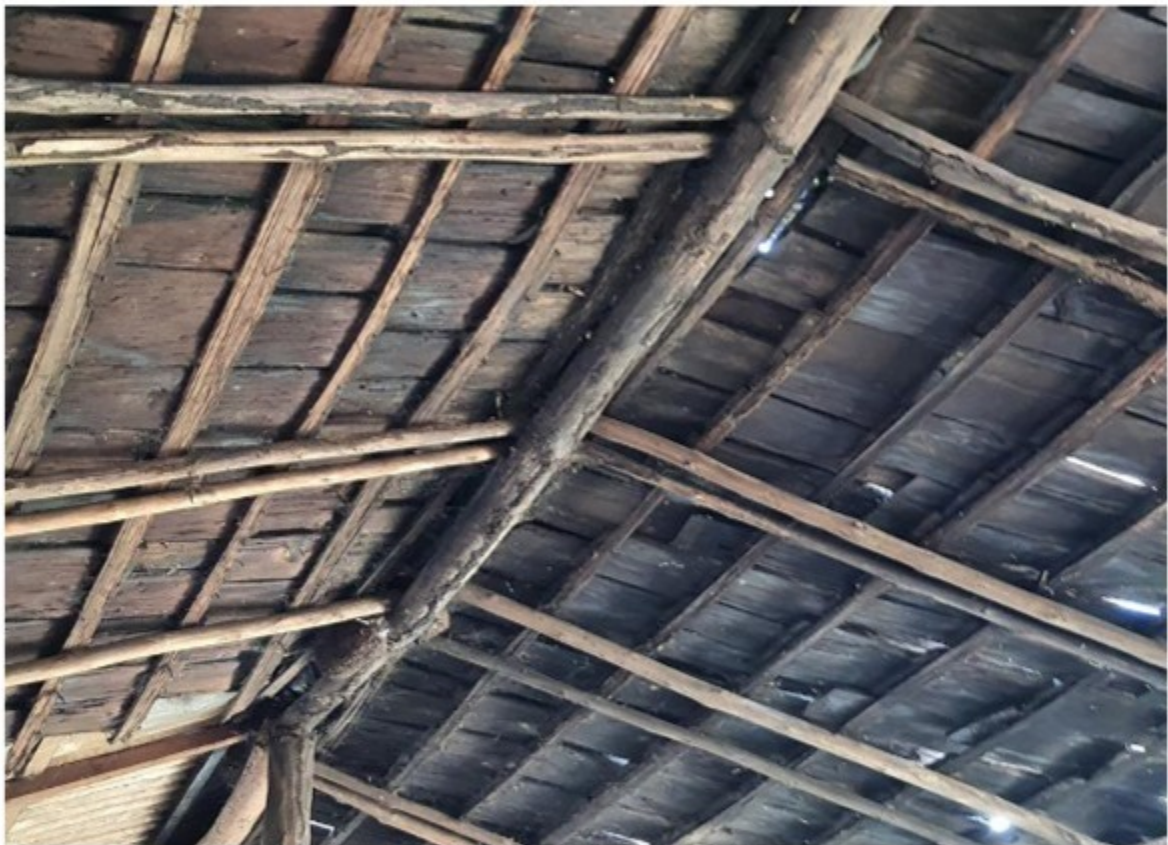
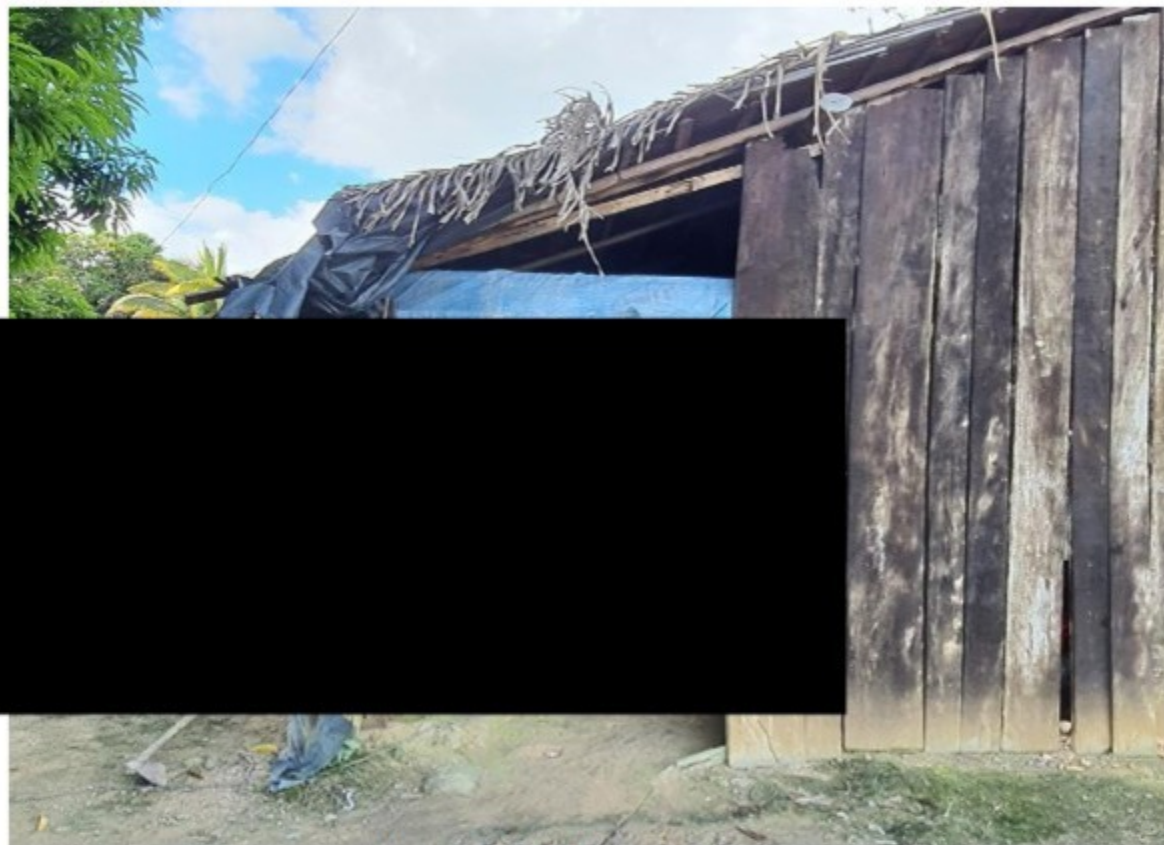
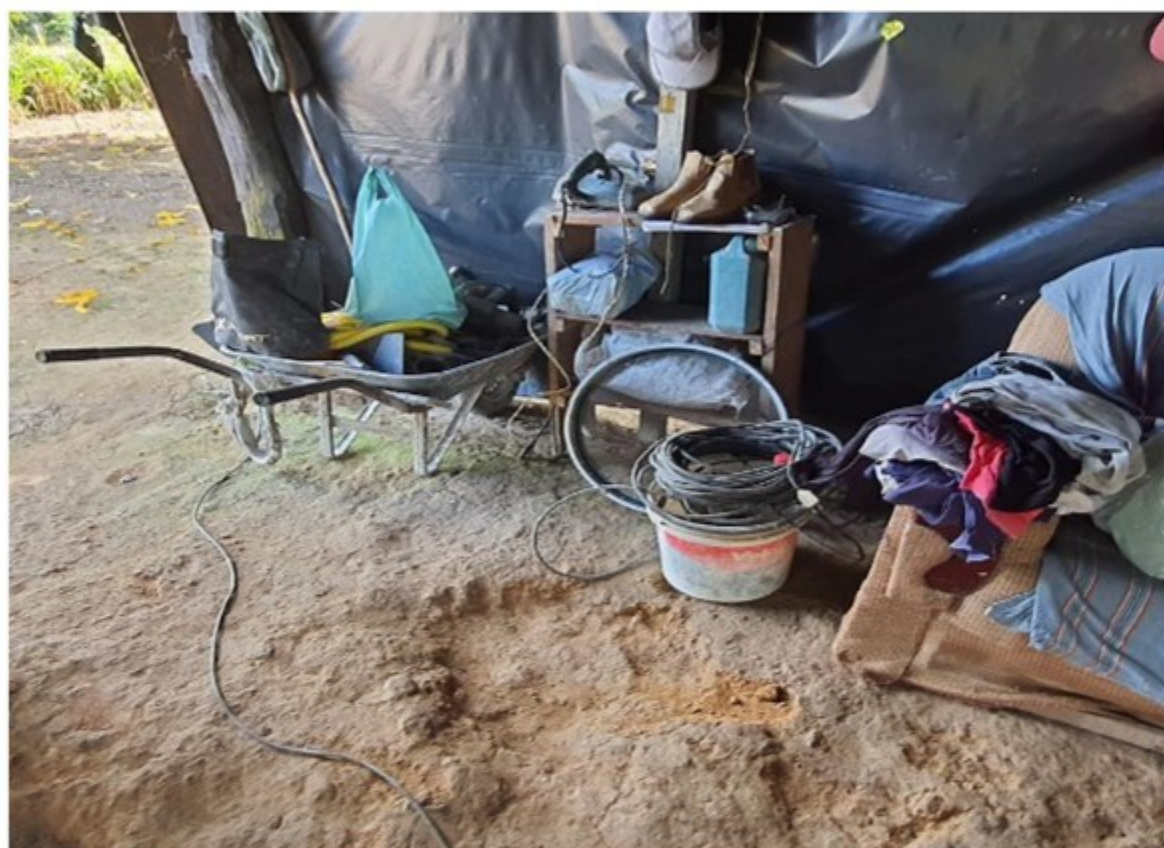
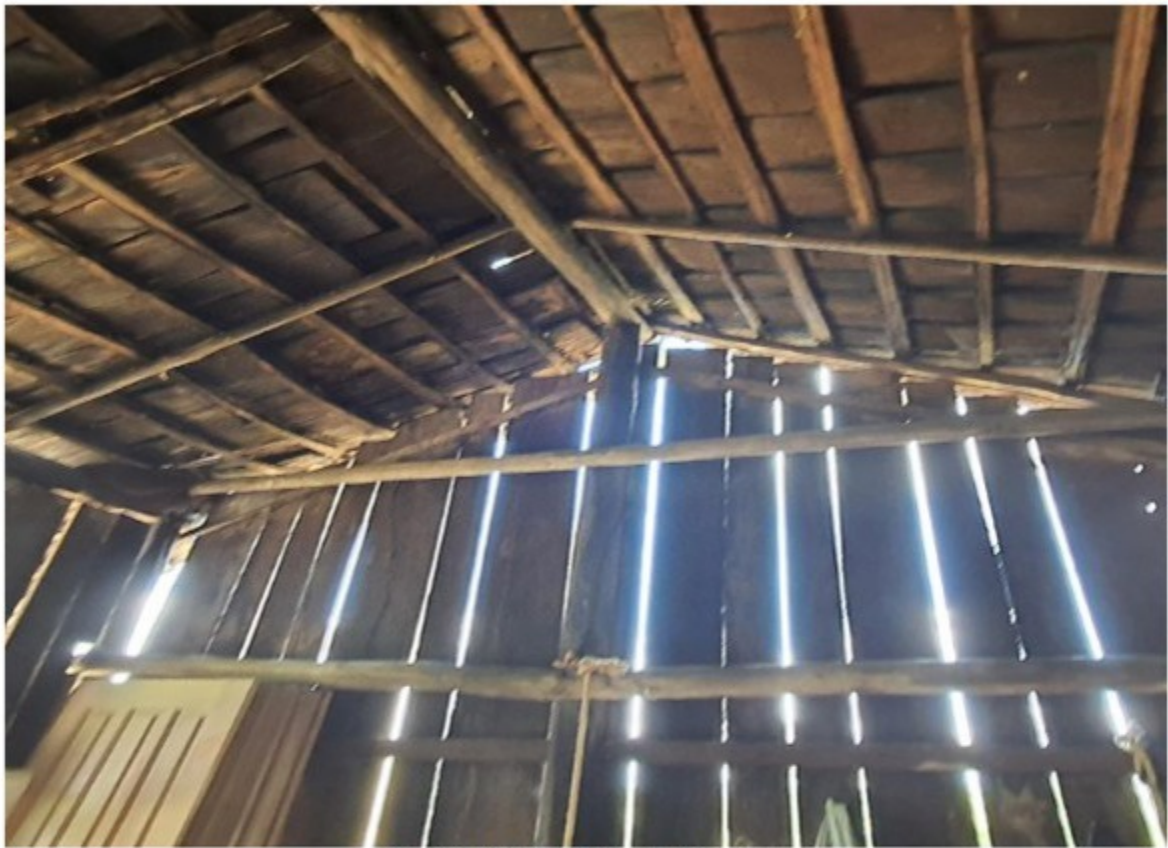
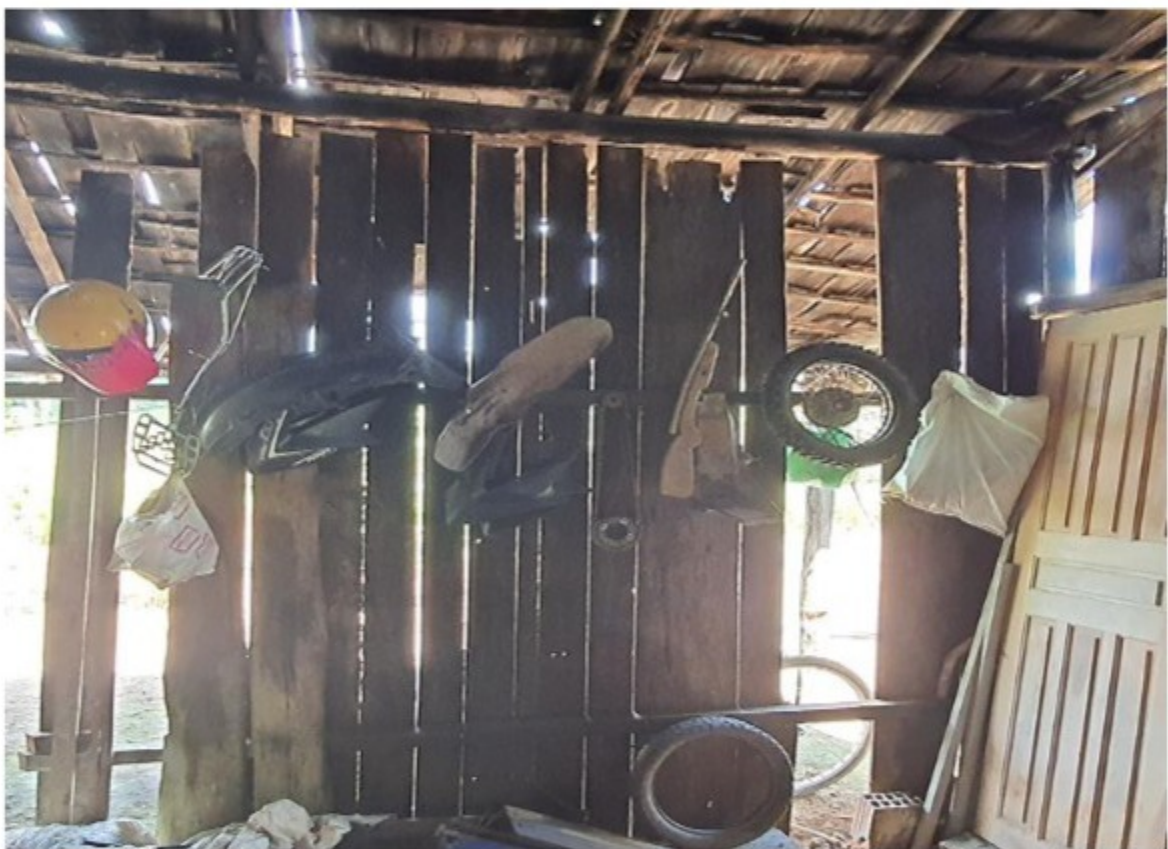
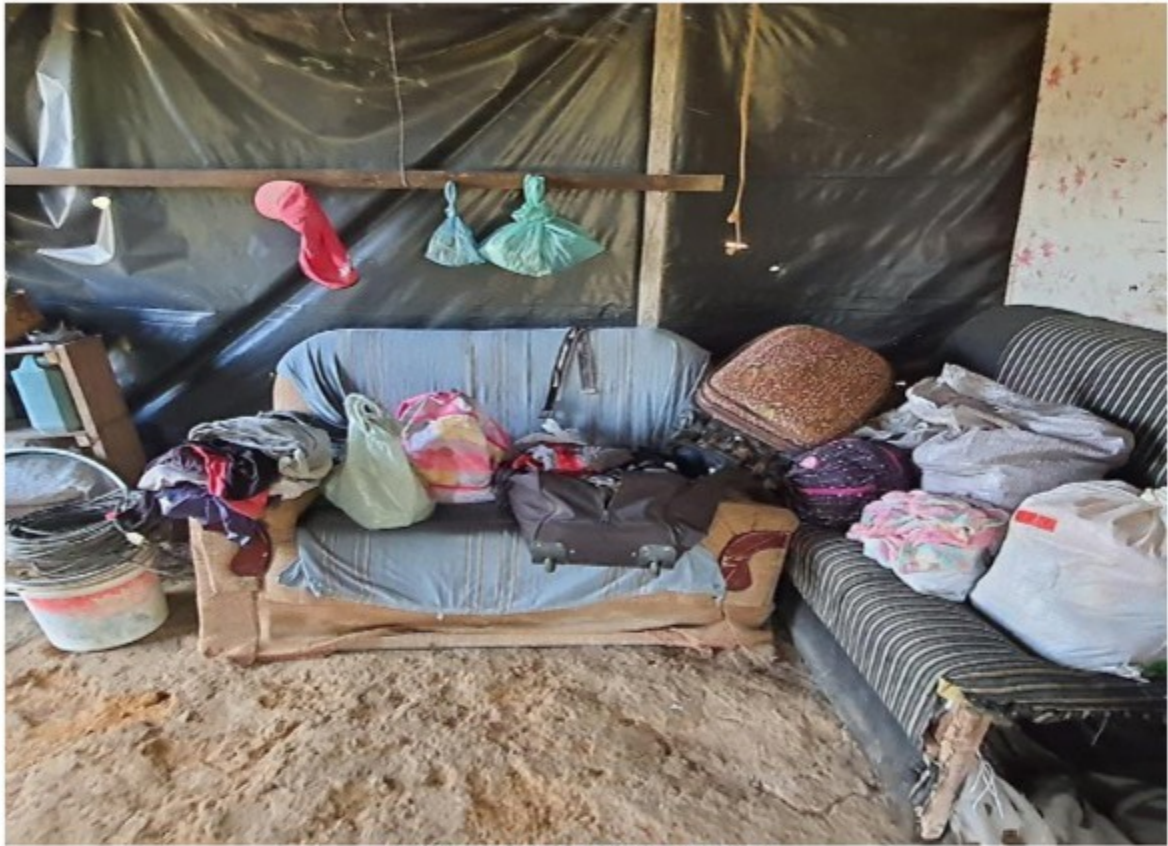
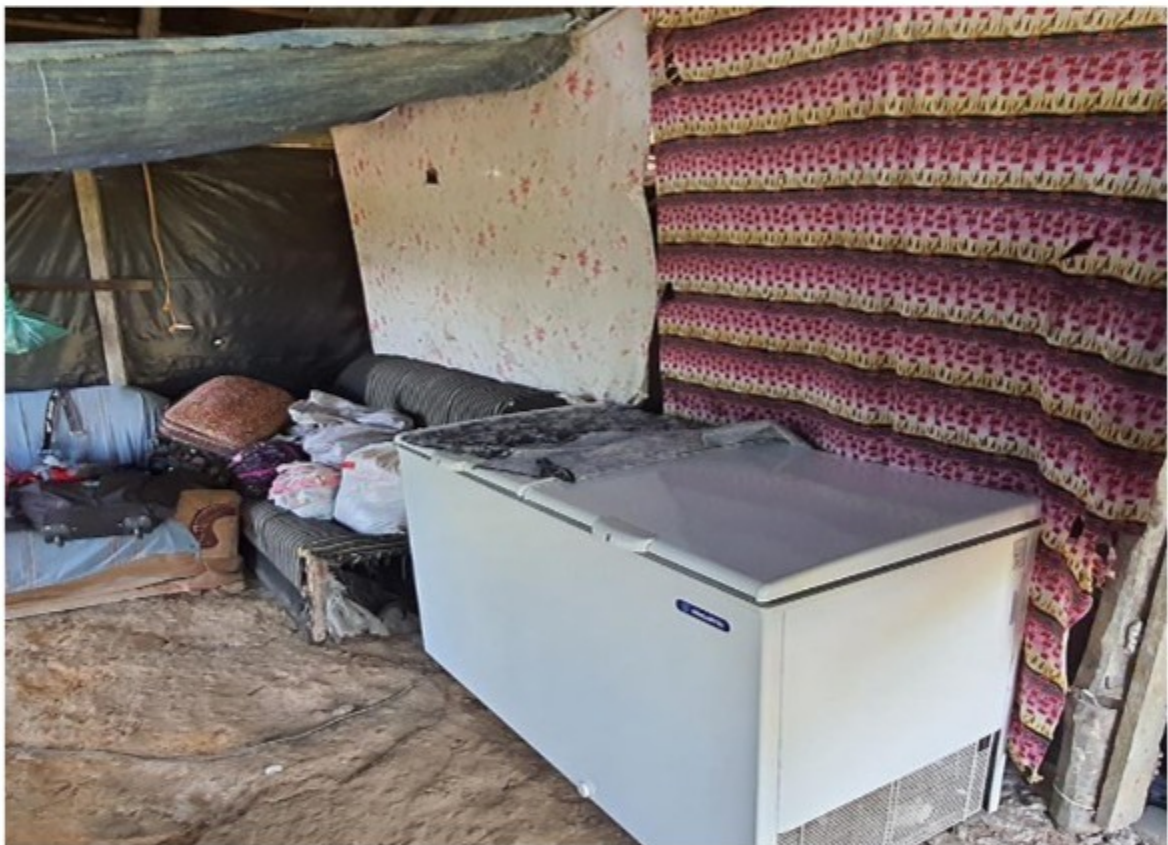
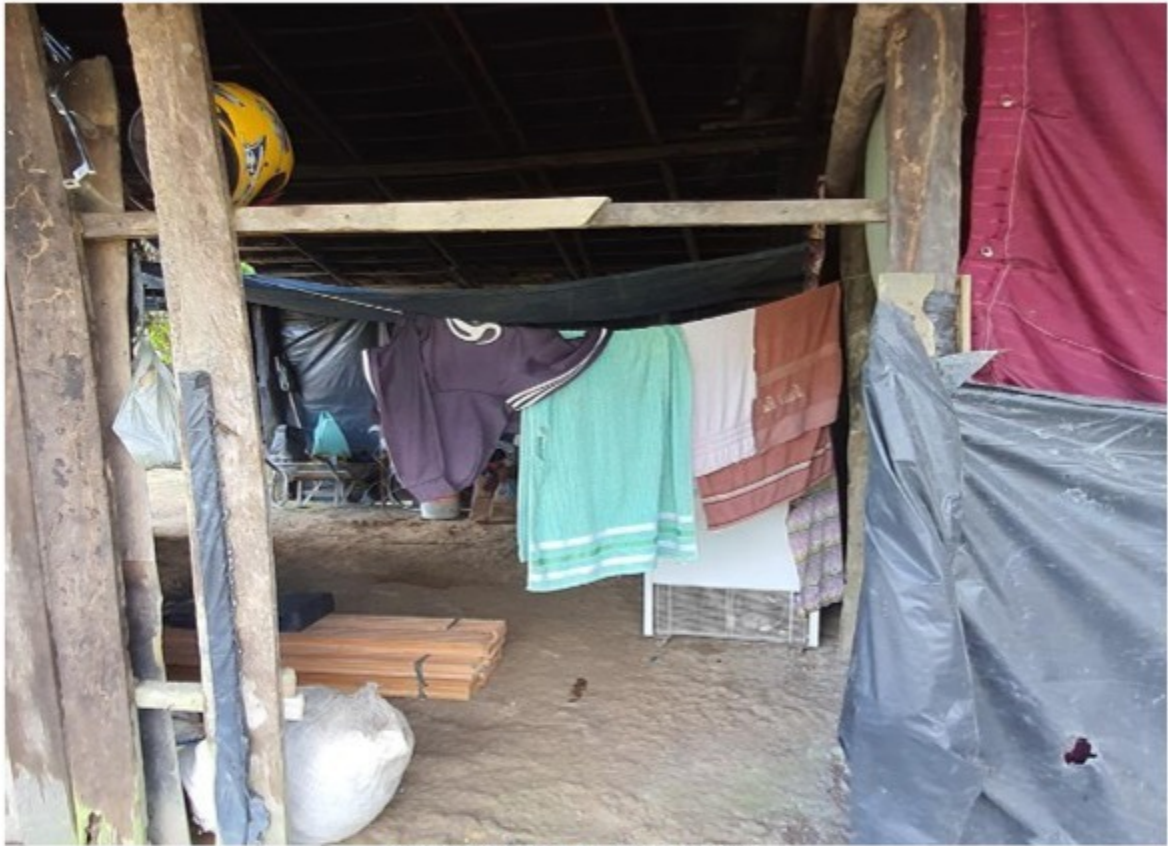
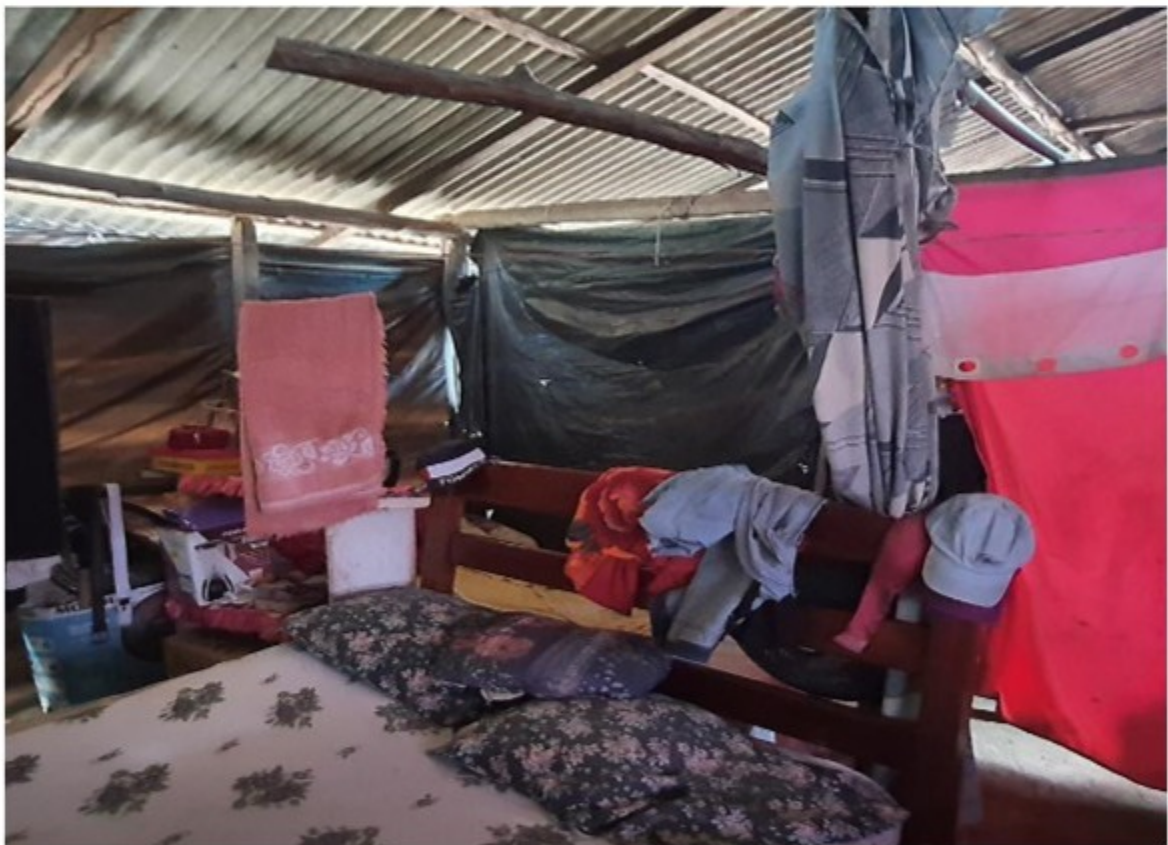
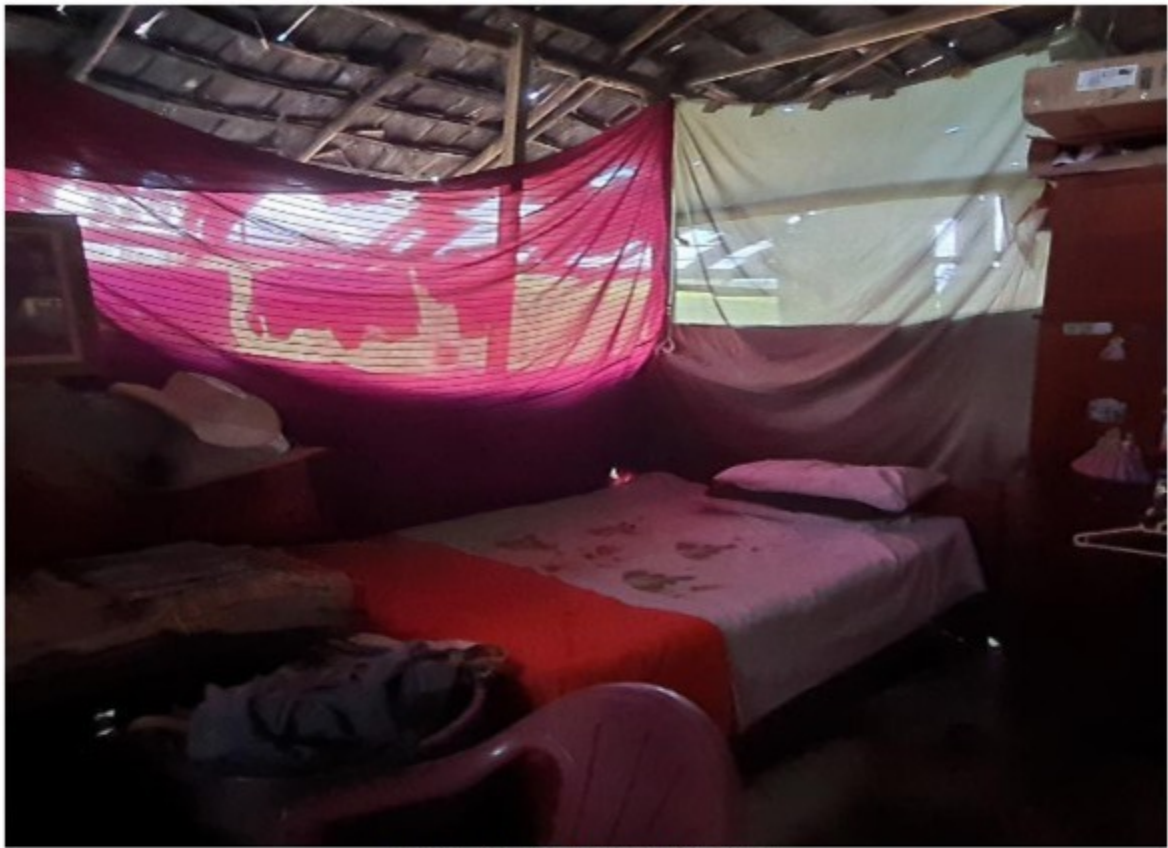
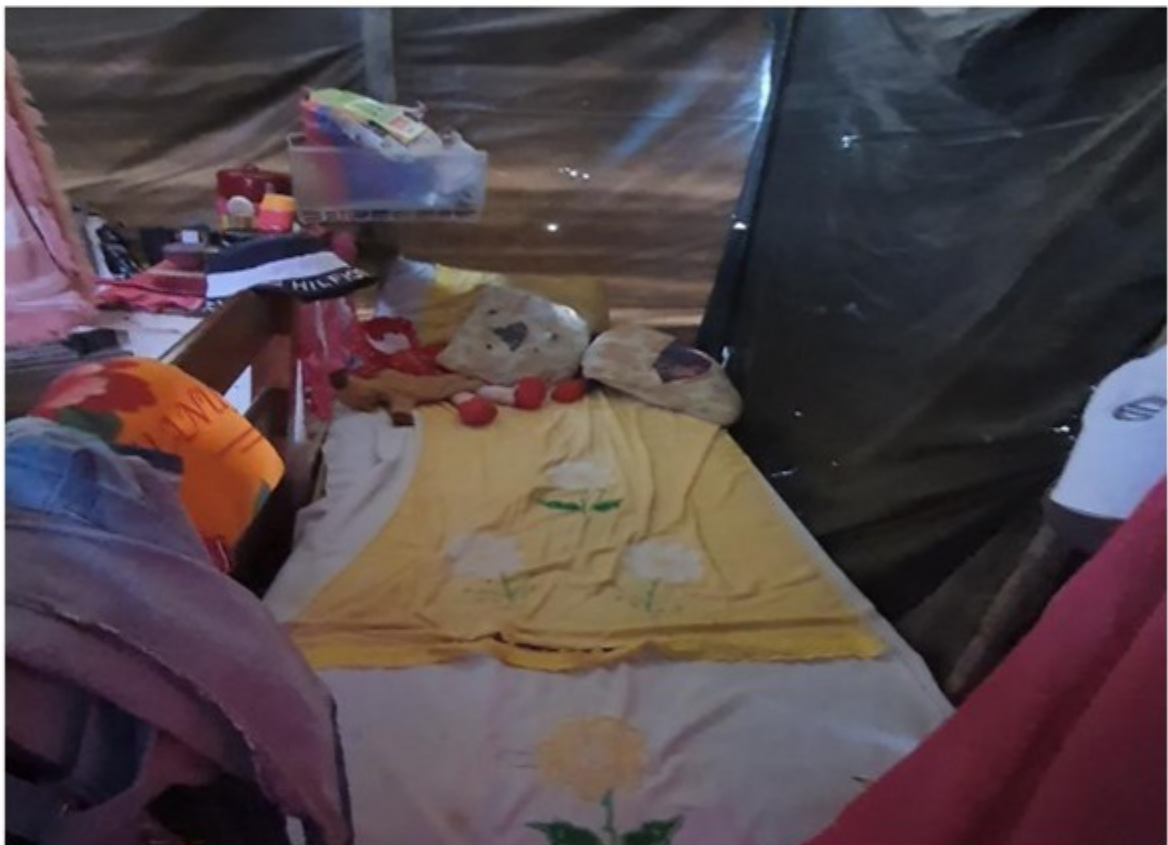
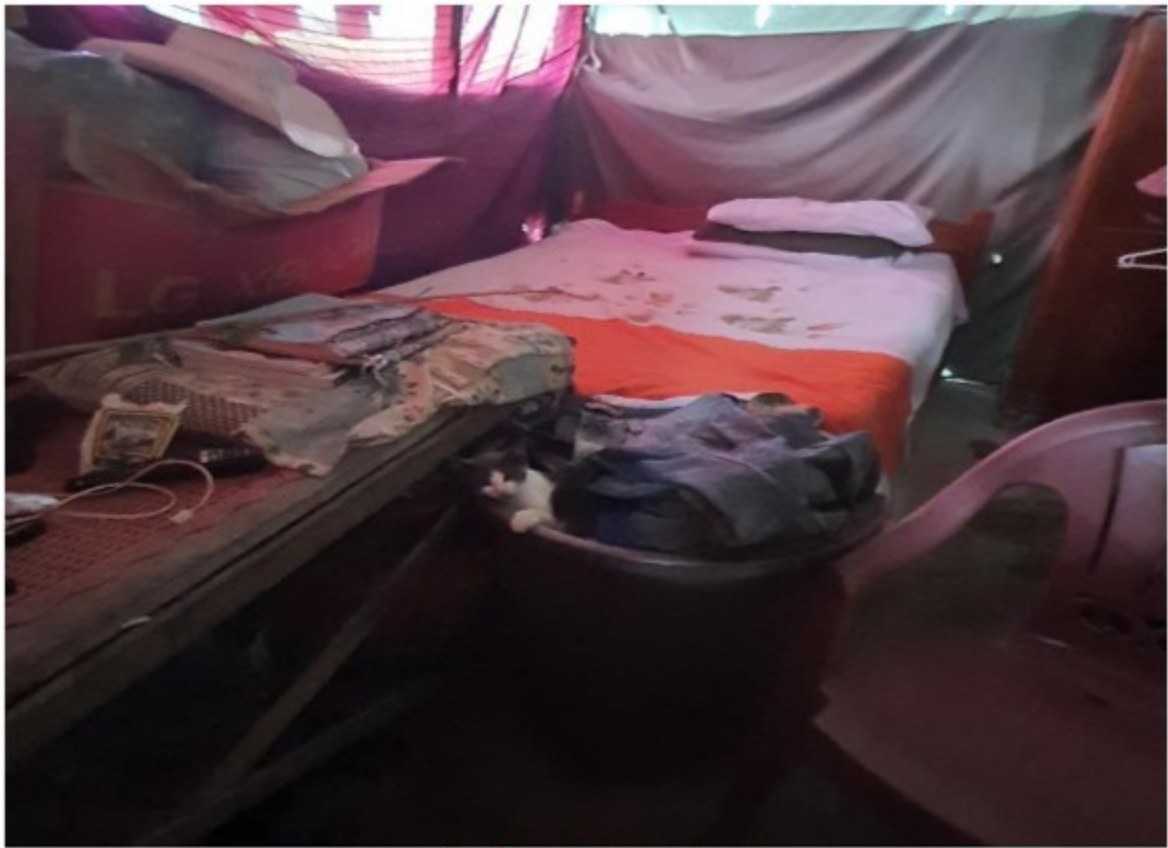
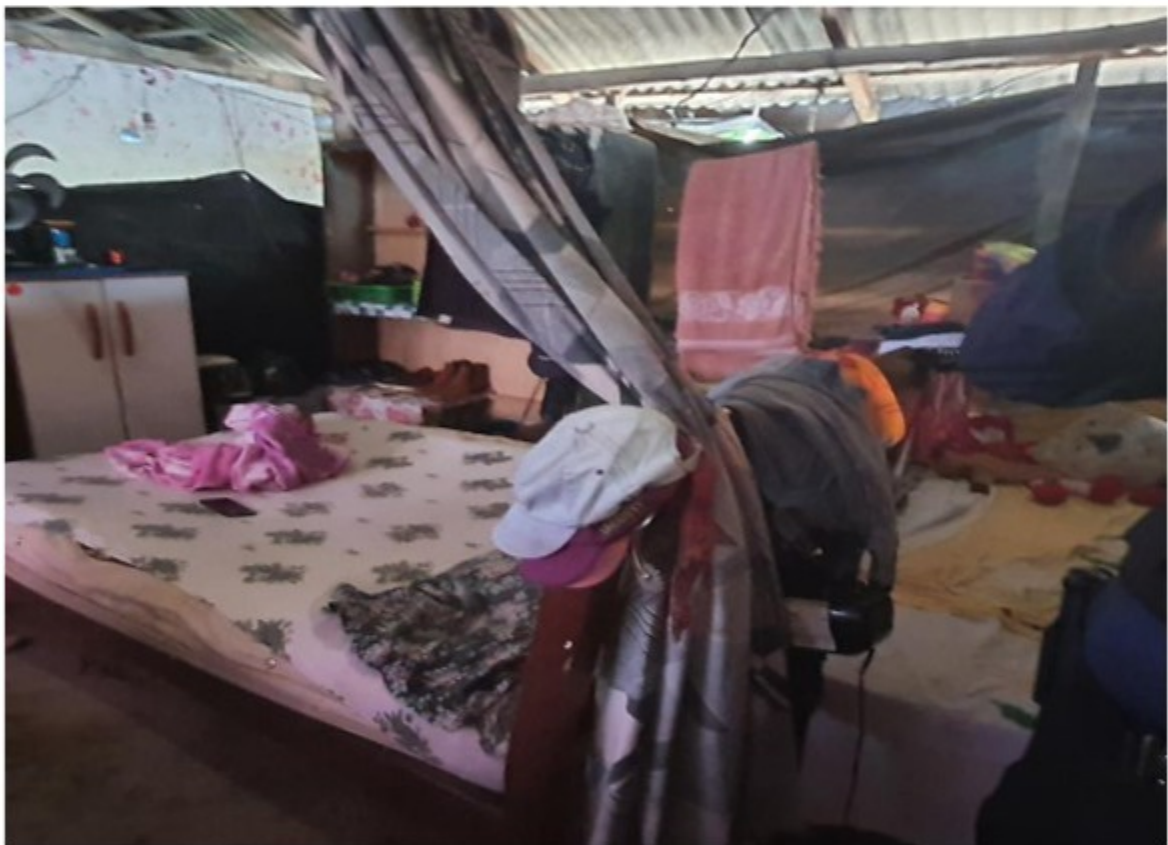
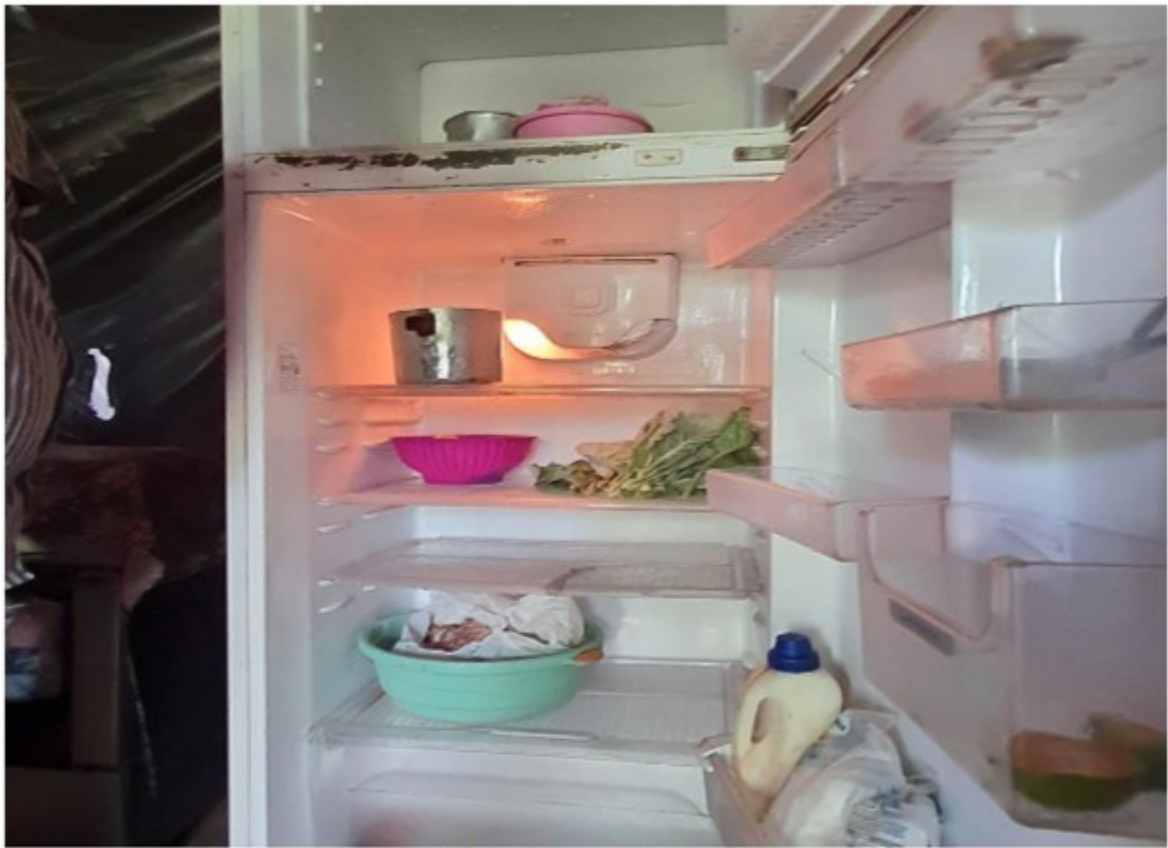
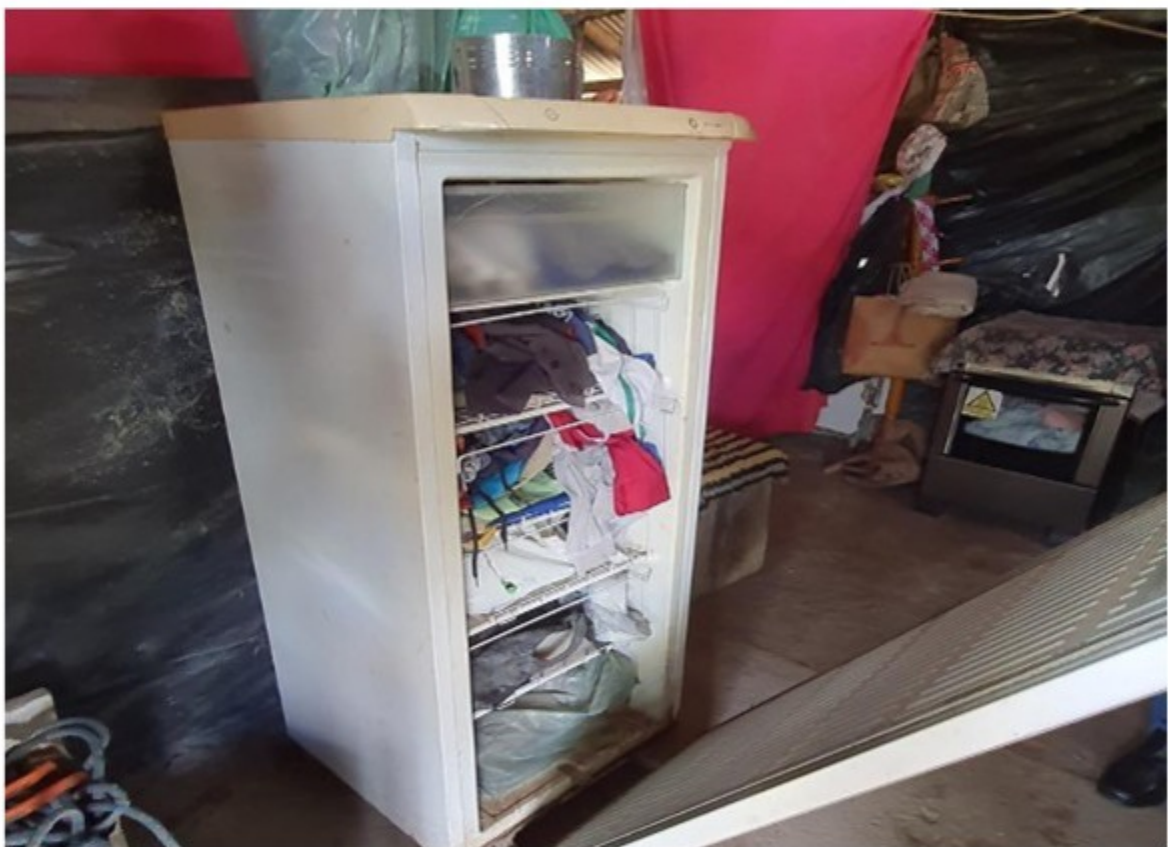
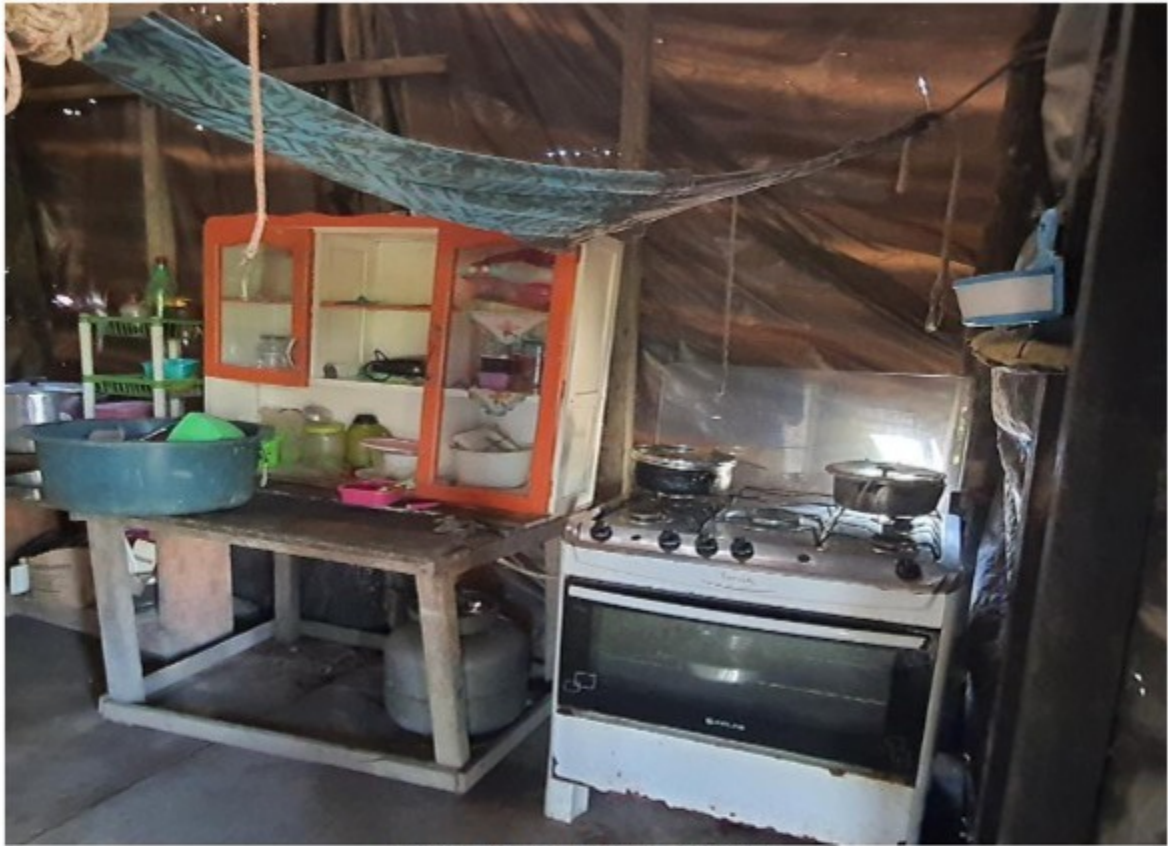
Interior do barraco de lona.

2.5 inexistência de alojamento ou moradia, quando o seu fornecimento for obrigatório, ou alojamento ou moradia sem condições básicas de segurança, vedação, higiene, privacidade ou conforto;
