RELATÓRIO DE FISCALIZAÇÃO

FAZENDA 3 IRMÃOS – SENHOR [REDACTED]

PERÍODO: 20/06/2023 À 30/06/2023
LOCAL: BAIÃO-PA
ATIVIDADE: 0151-2/01 - CRIAÇÃO DE BOVINOS PARA CORTE

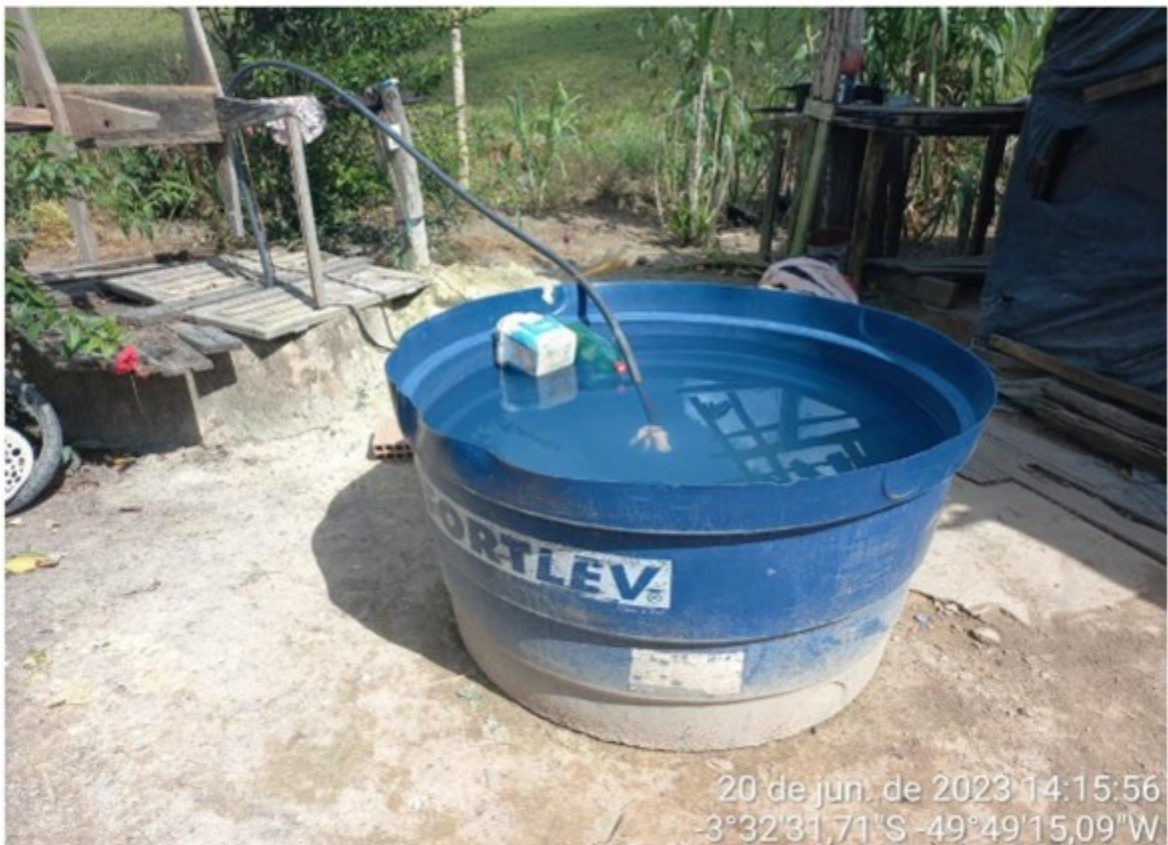
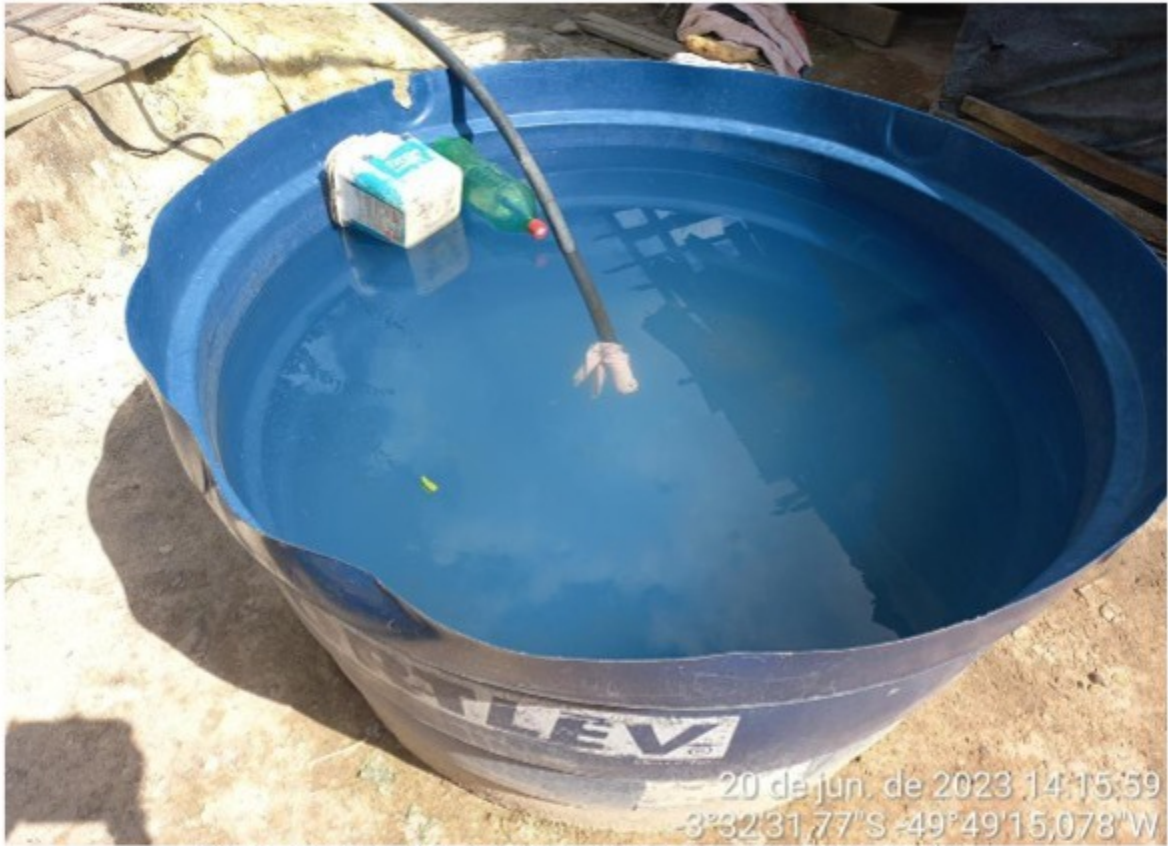
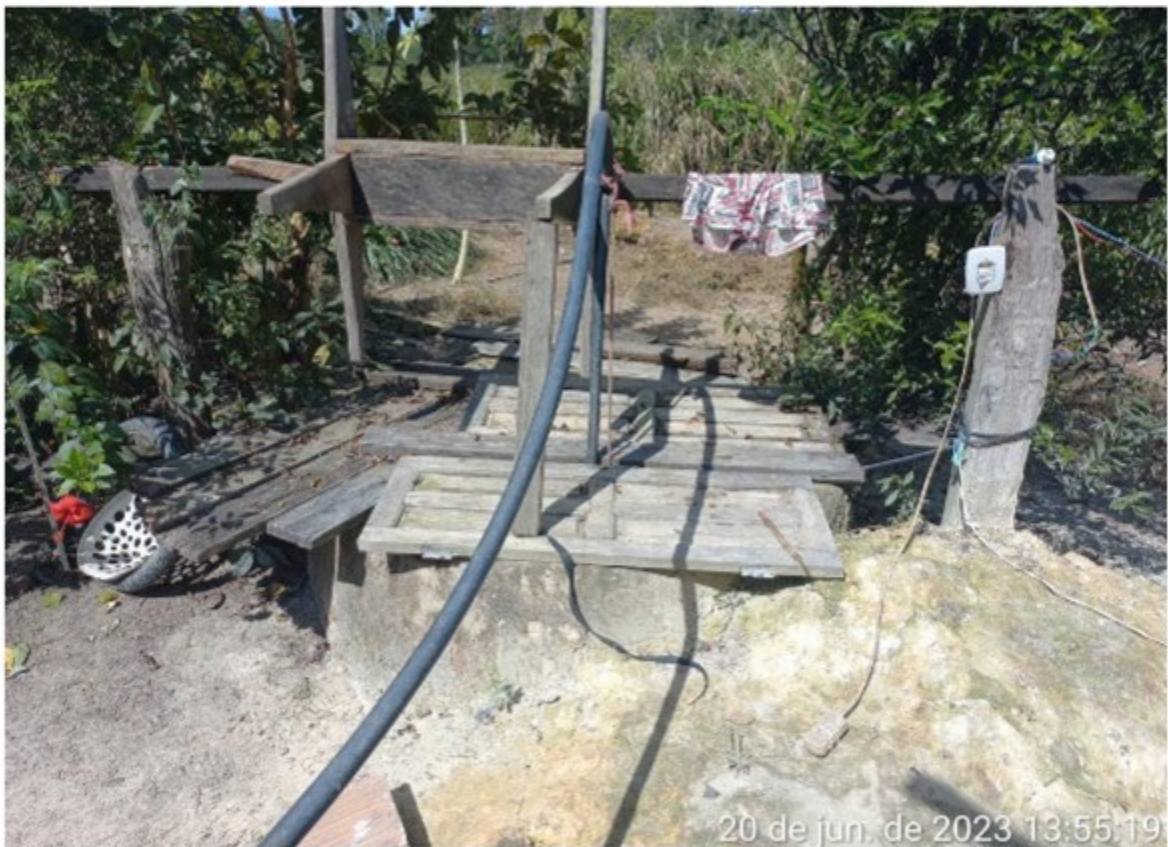
Local de captação e armazenamento da água para banho.

2.2 inexistência, nas áreas de vivência, de água limpa para higiene, preparo de alimentos e demais necessidades;

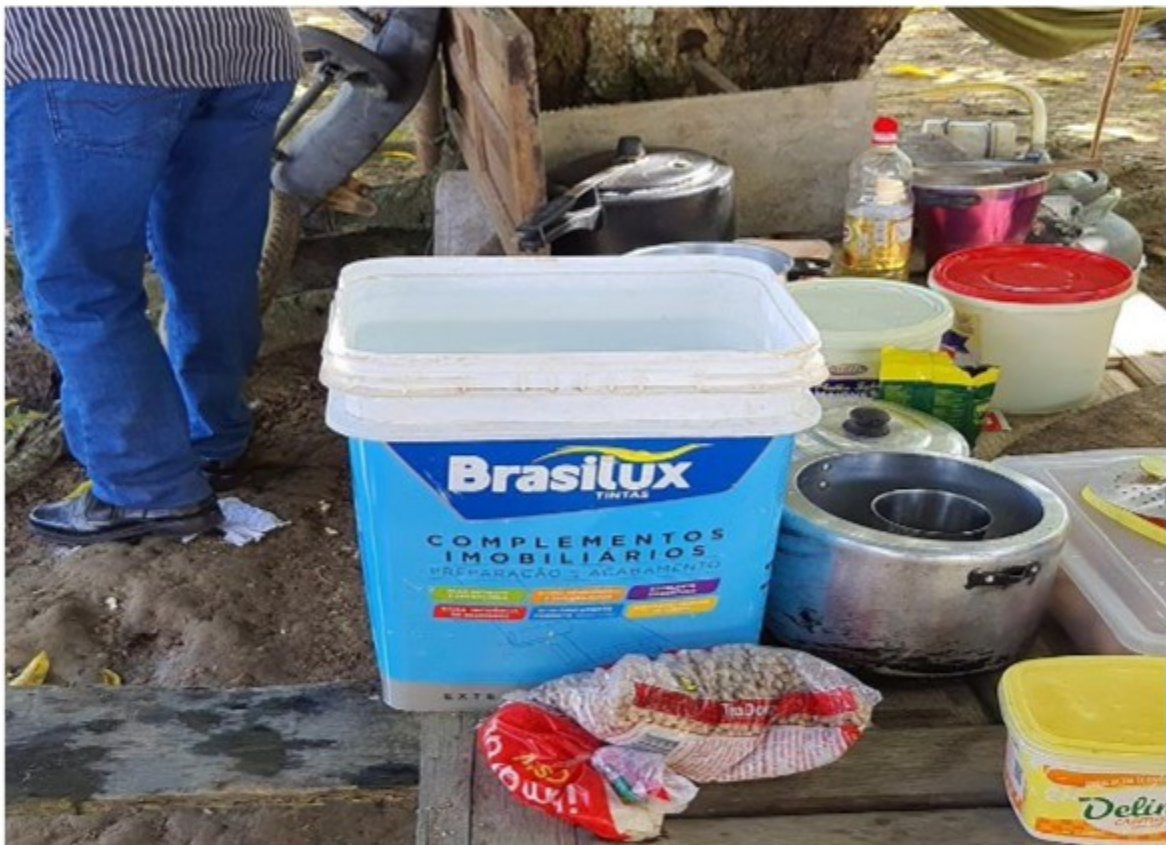
Local de armazenamento de água para consumo pelos trabalhadores da obra.

2.3 ausência de recipiente para armazenamento adequado de água que assegure a manutenção da potabilidade;

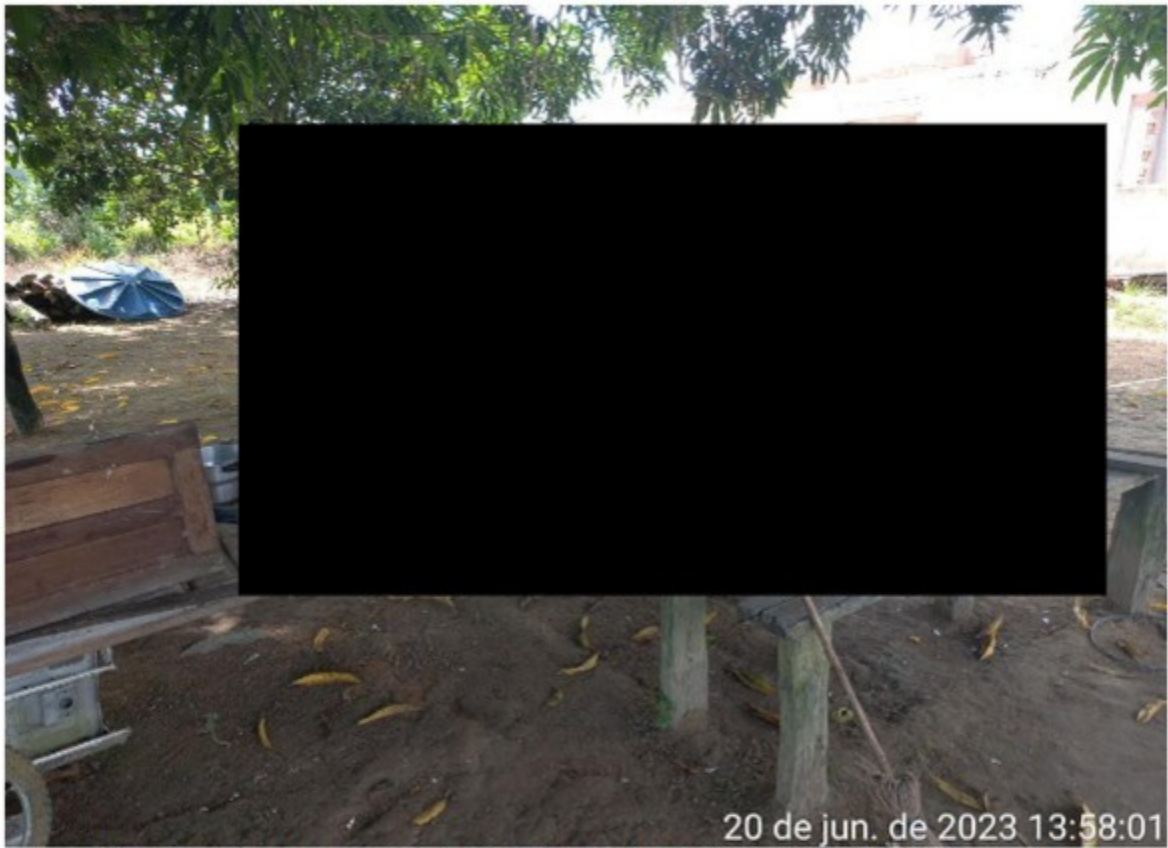
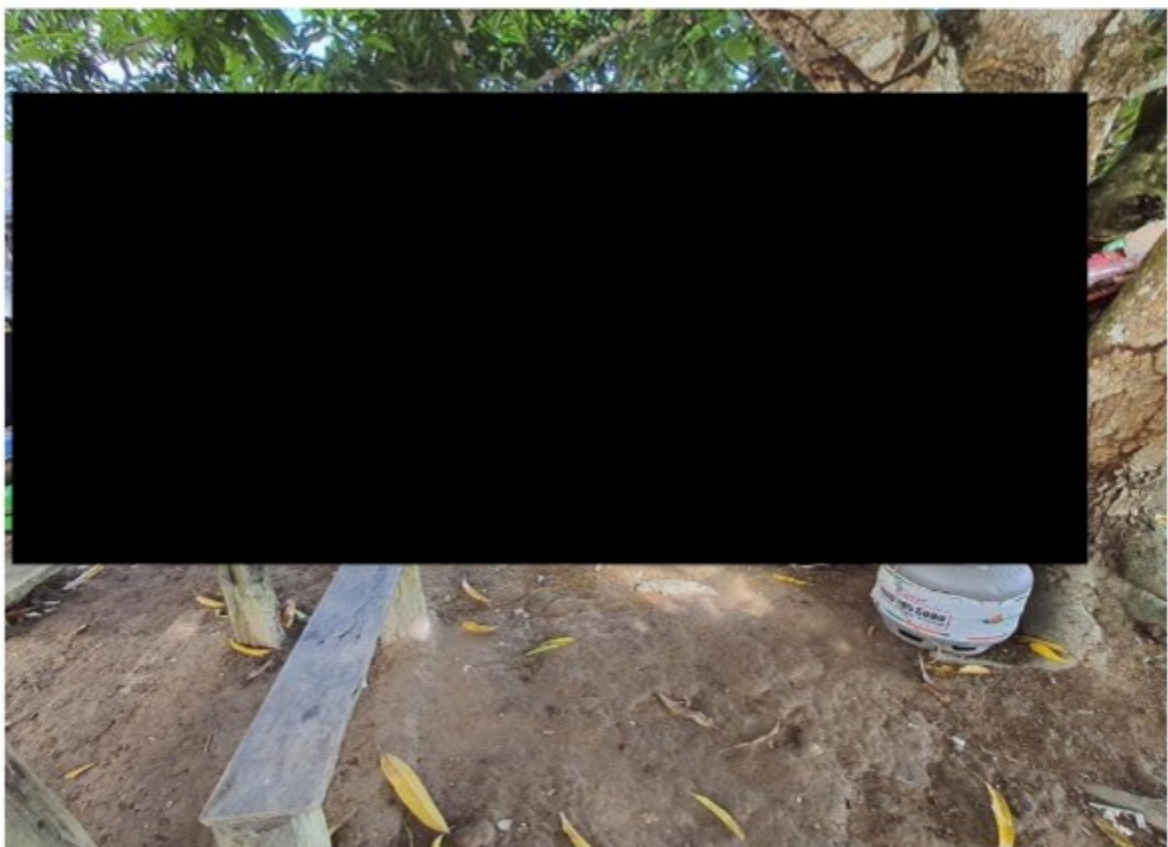
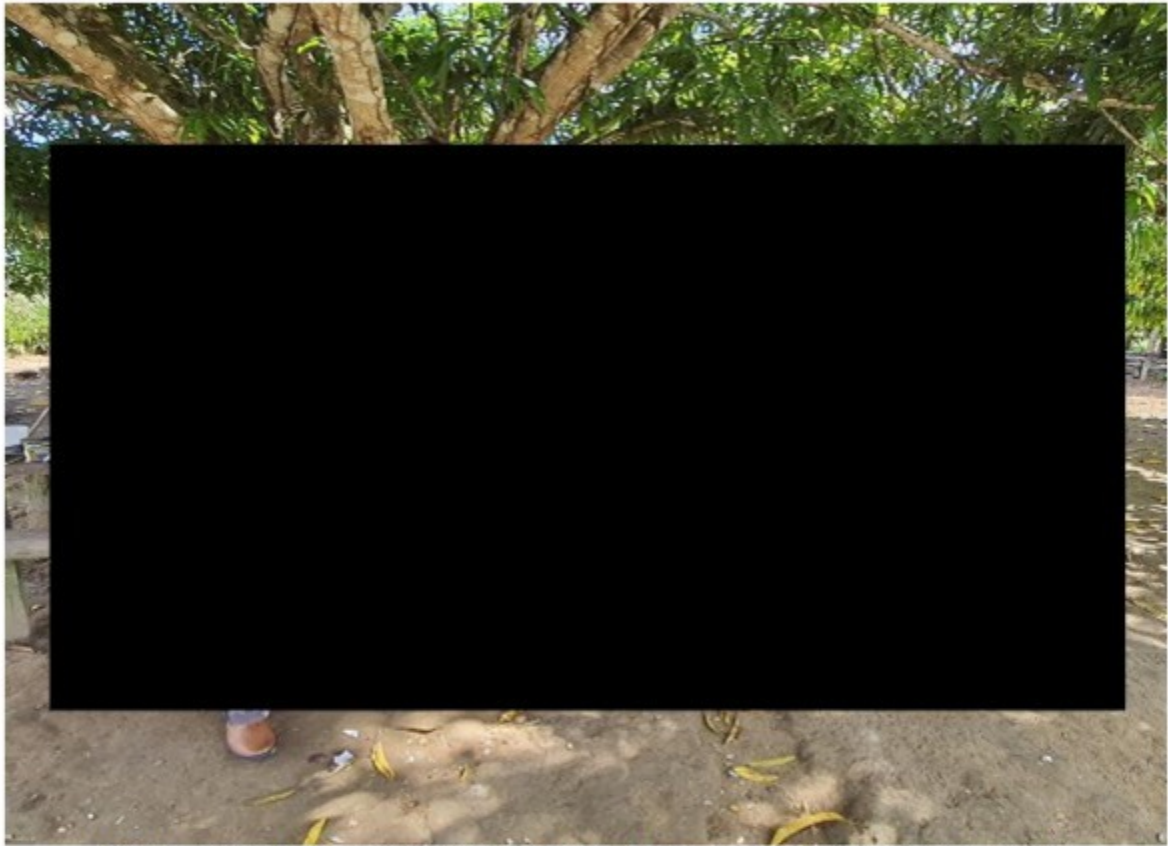
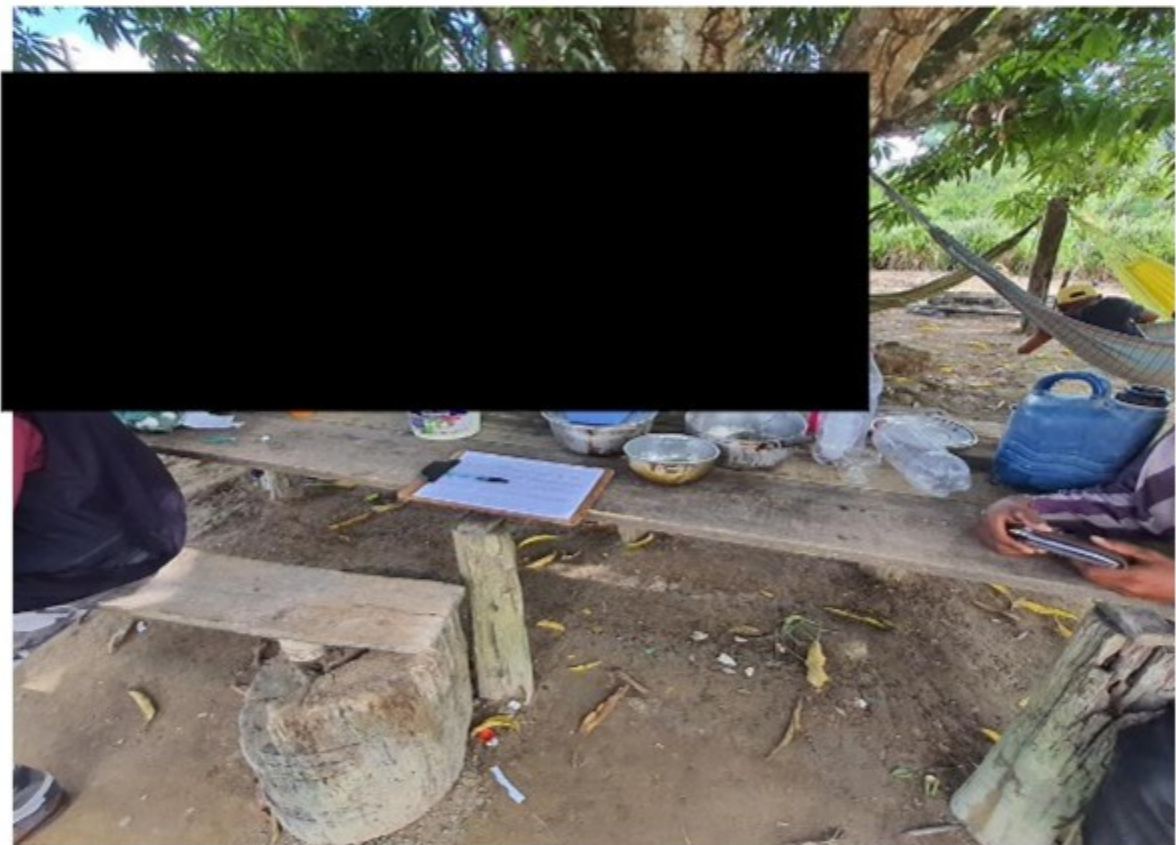
Local de preparo e consumo de refeição pelos trabalhadores da obra.

2.7 ausência de local para preparo de refeições, quando obrigatório, ou local para preparo de refeições sem condições de higiene e conforto;

2.8 ausência de local para tomada de refeições, quando obrigatório, ou local para tomada de refeições sem condições de higiene e conforto.

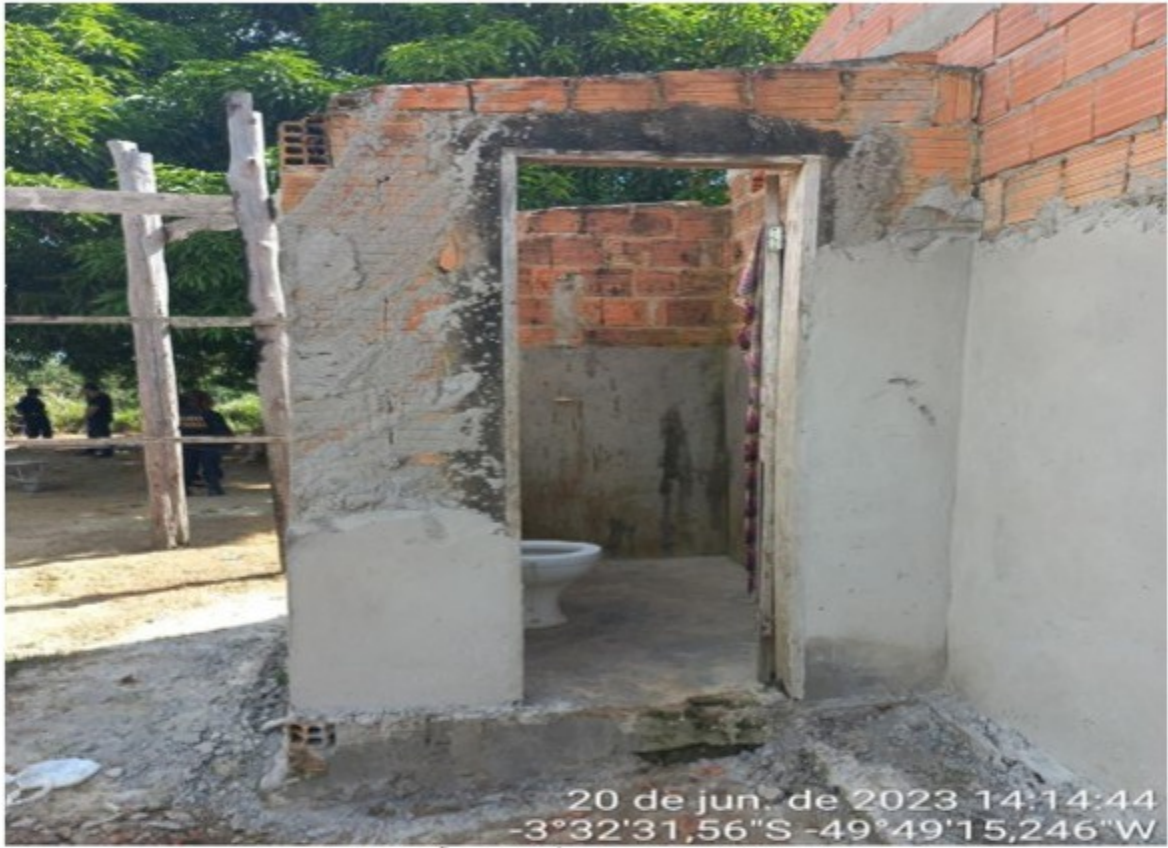
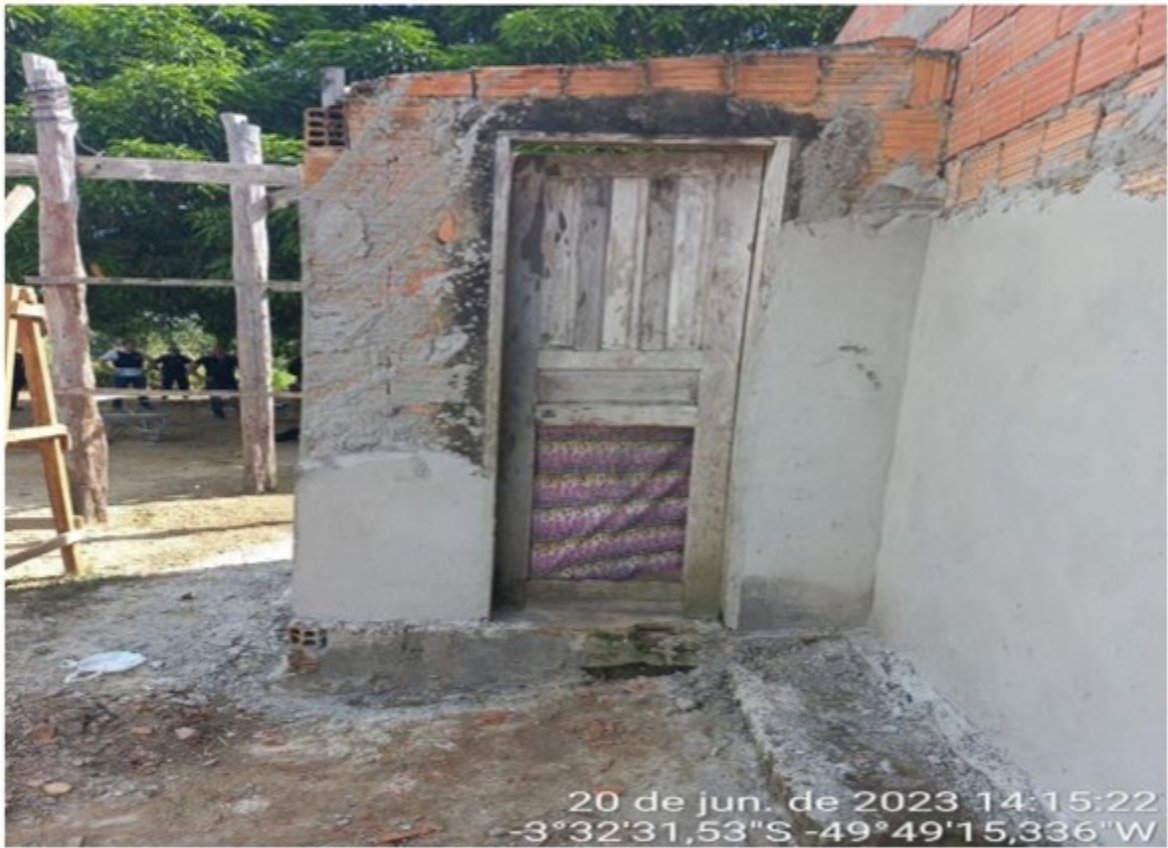
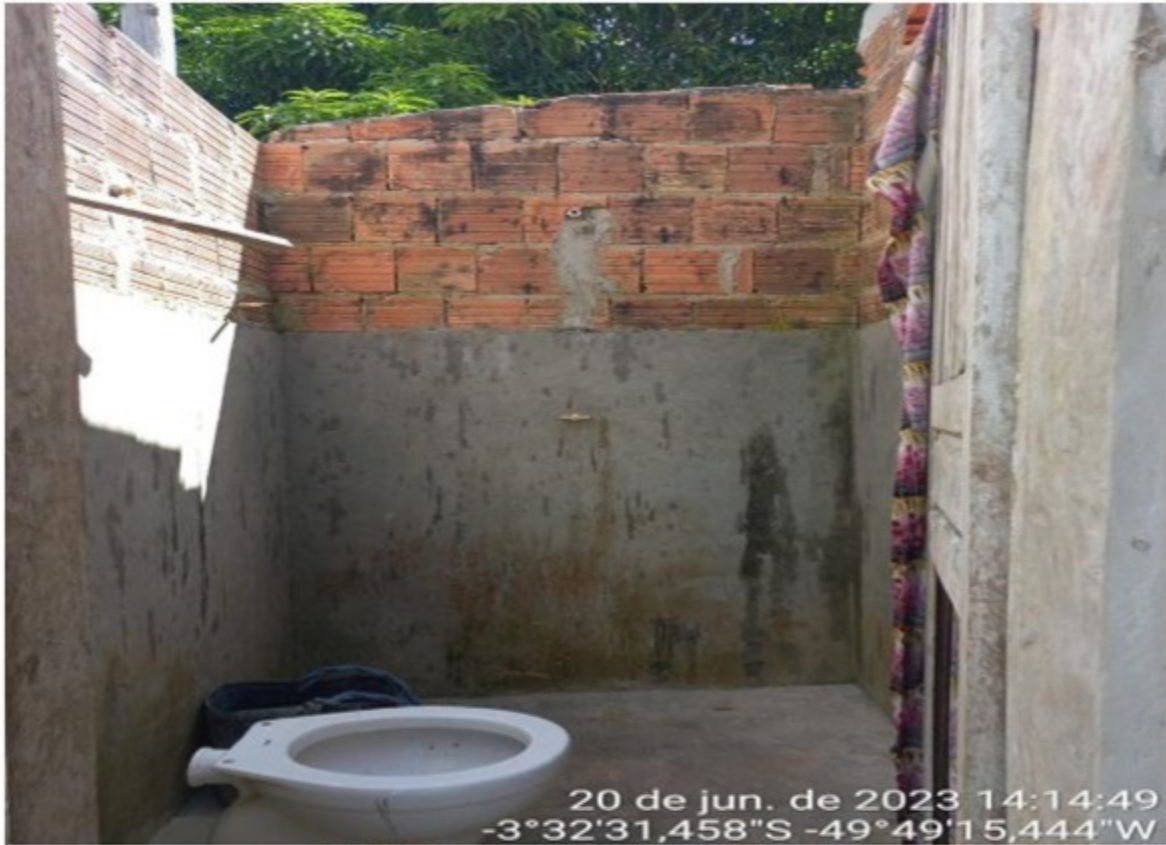
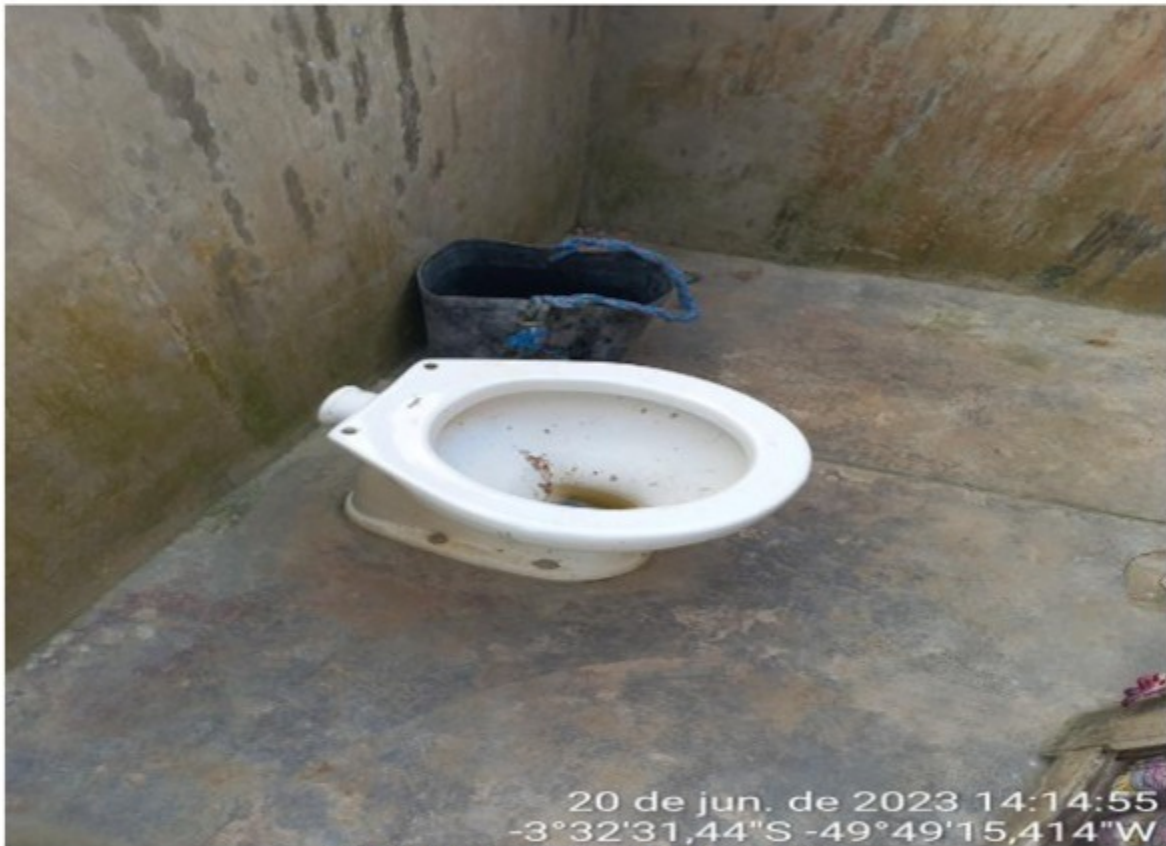
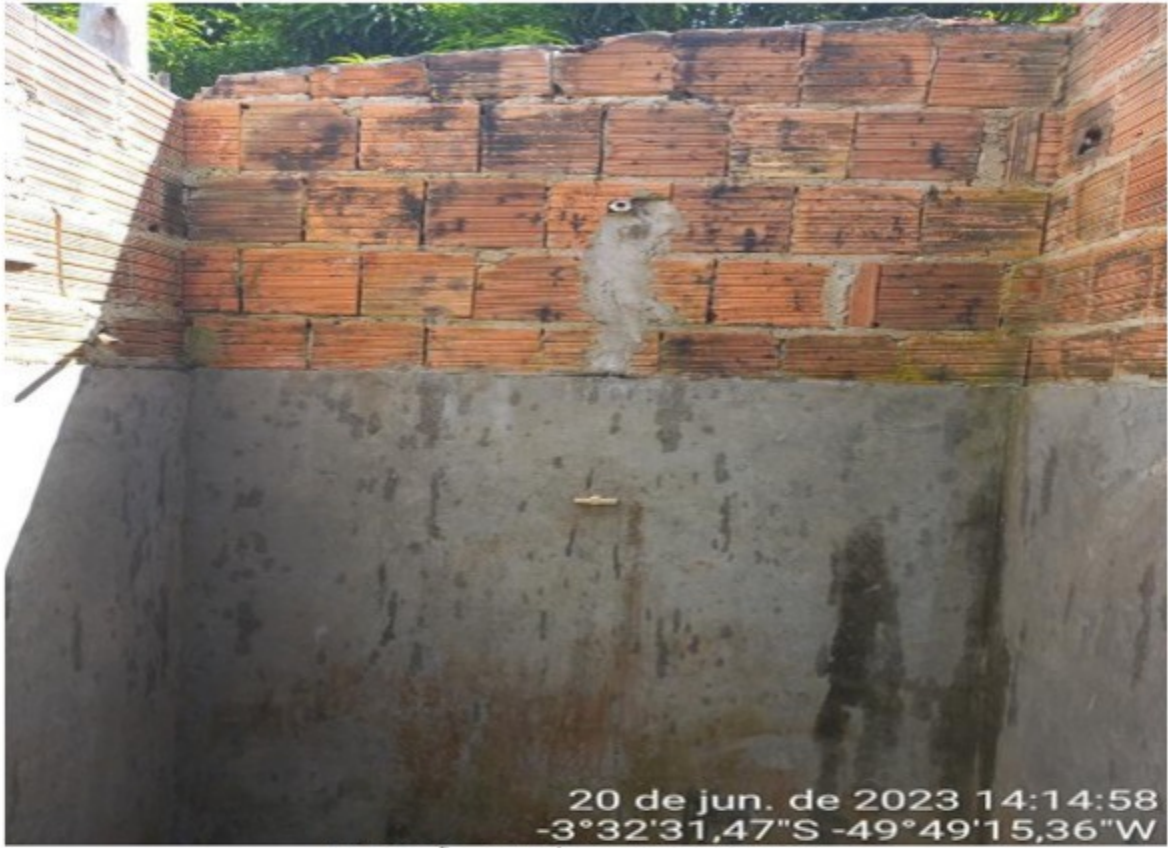
Instalação sanitária disponibilizada.

2.4 inexistência de instalações sanitárias ou instalações sanitárias que não assegurem utilização em condições higiênicas ou com preservação da privacidade;

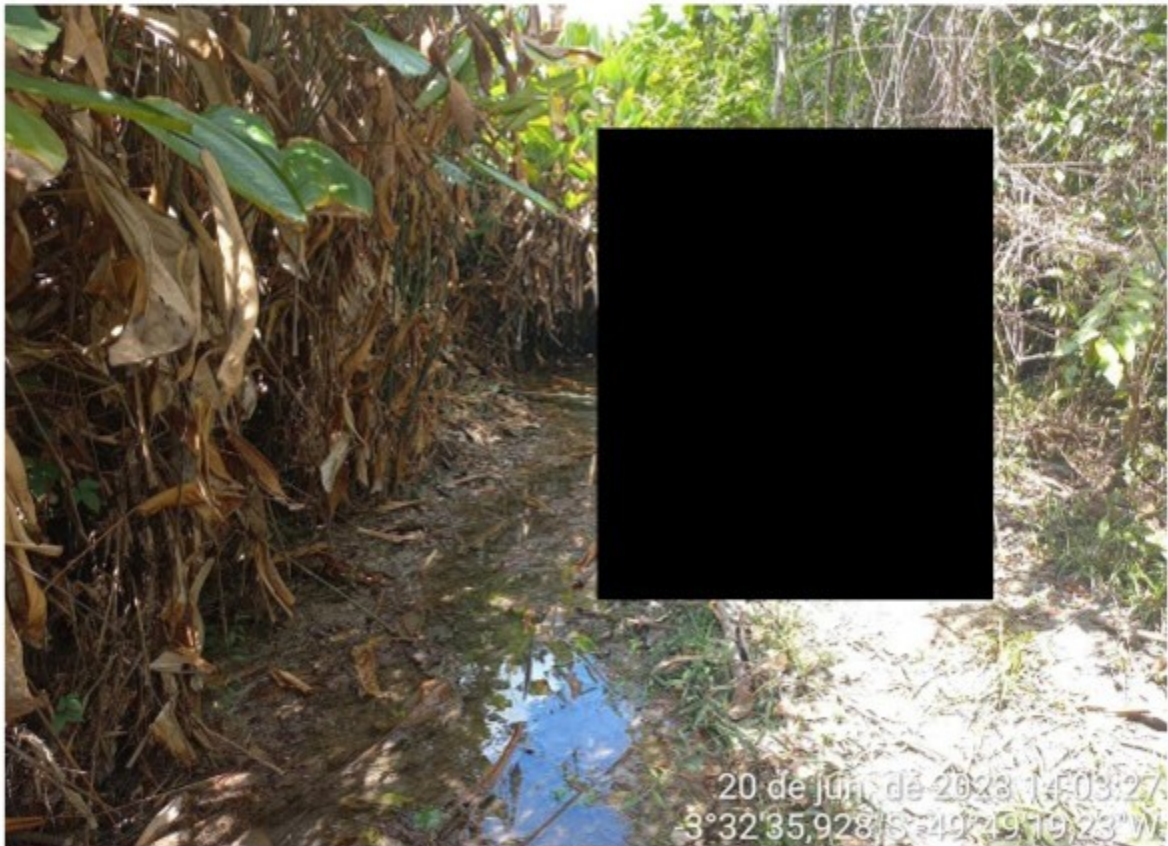
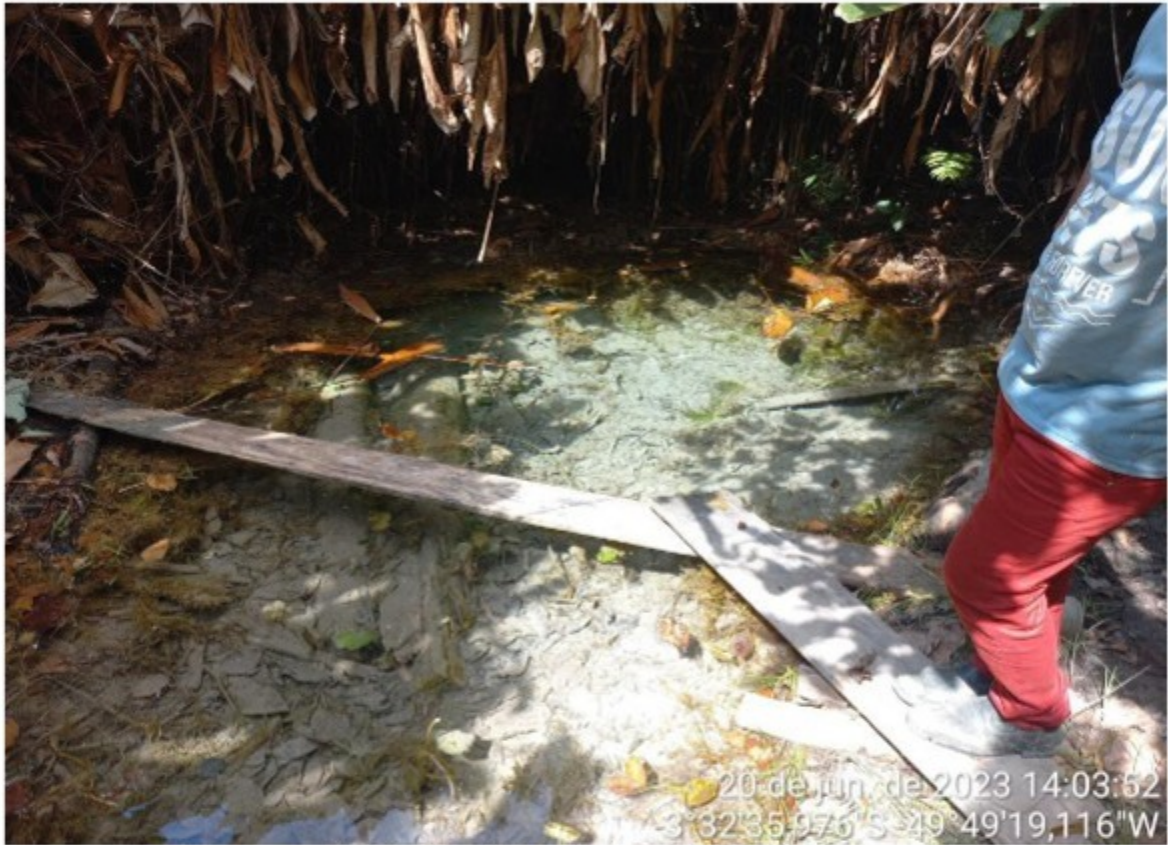
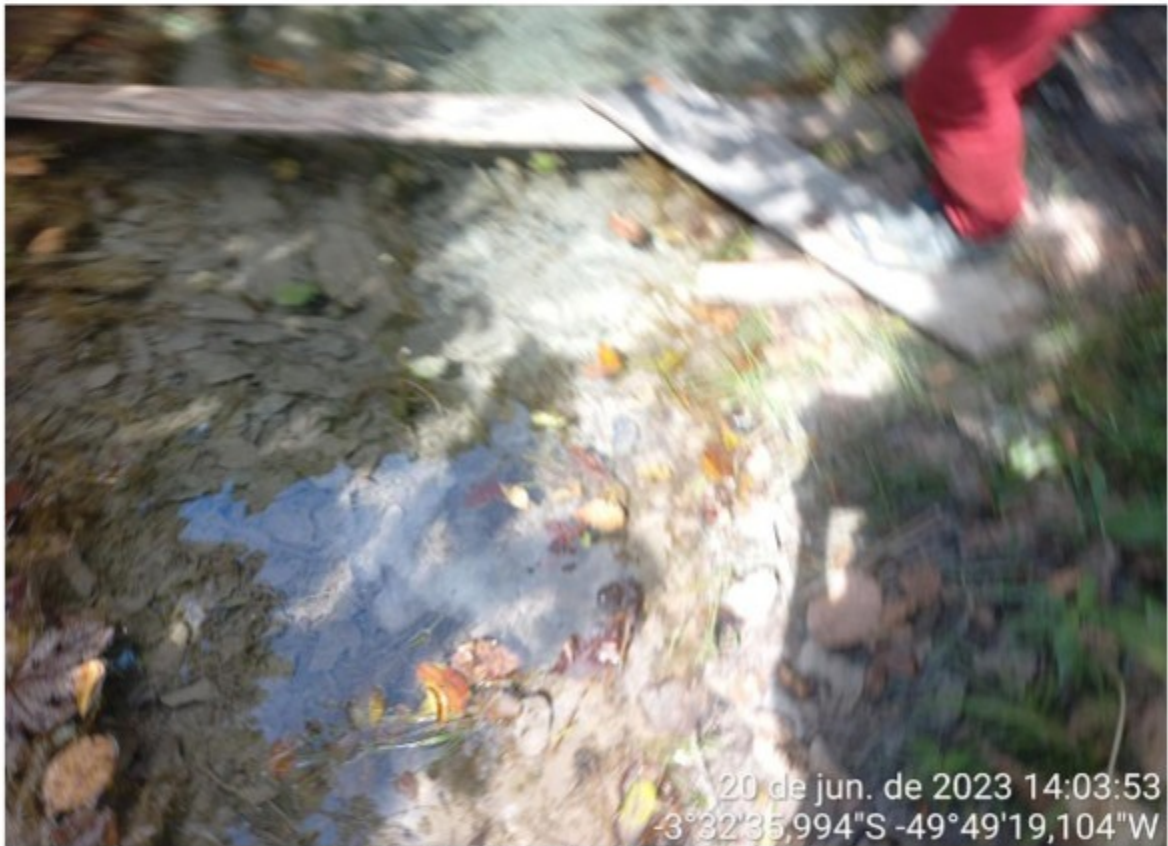
animais, inclusive do gado, que os trabalhadores iam pegar água 3 vezes por dia nesta mina.

Local de coleta de água para beber.

2.1 não disponibilização de água potável, ou disponibilização em condições não higiênicas ou em quantidade insuficiente para consumo do trabalhador no local de trabalho ou de alojamento;

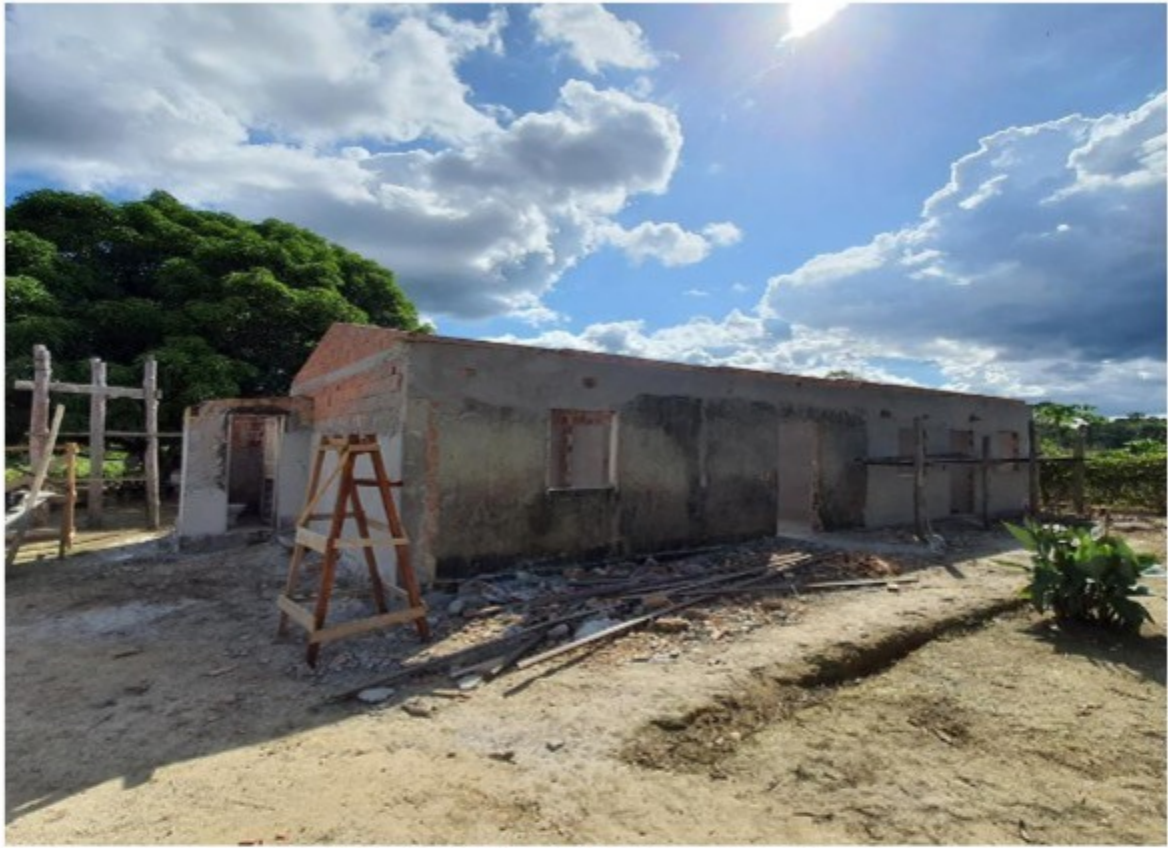
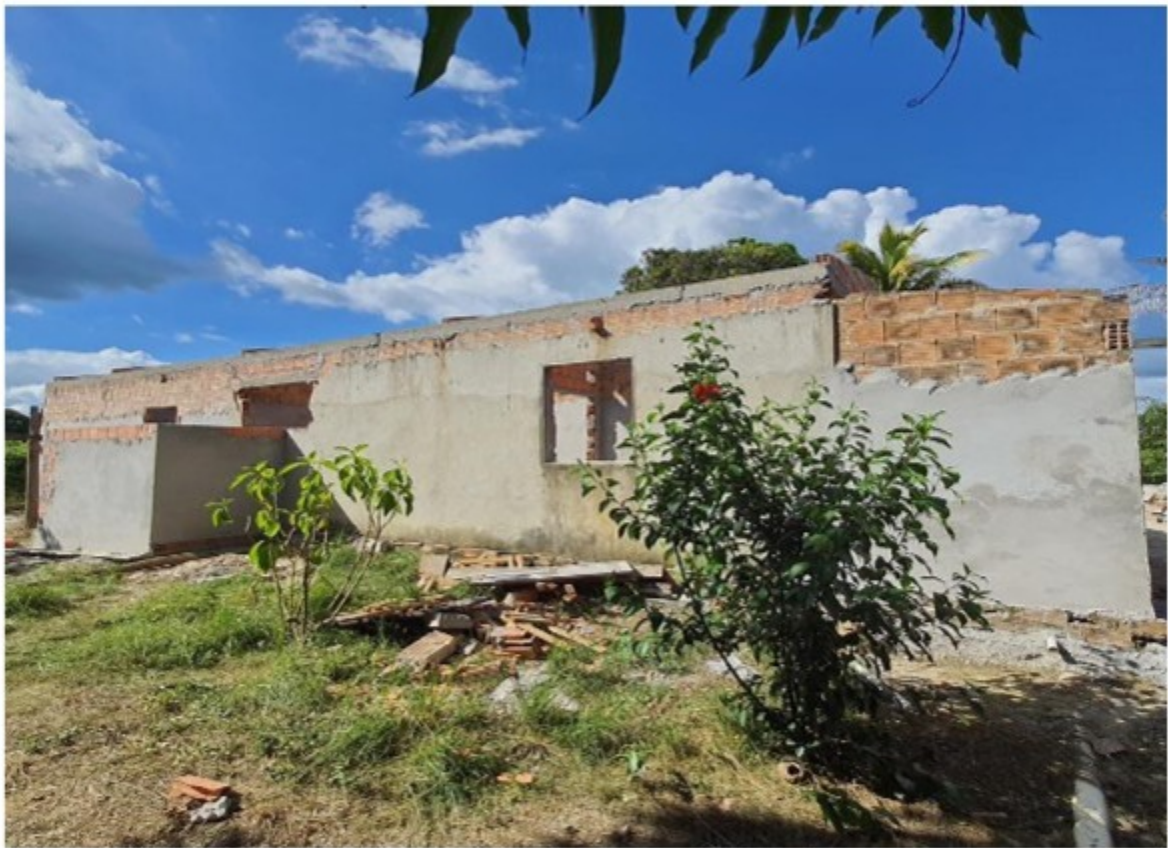
Obra inacabada do futuro alojamento.
