# RELATÓRIO DE FISCALIZAÇÃO

**PERÍODO: 02/10/2023 A 07/11/2023**

**LOCAL: SÃO FÉLIX DO XINGU/PA**

**ATIVIDADES ECONÔMICAS: CRIAÇÃO DE GADO BOVINO PARA CORTE (CNAE 0151-2/01) E CULTIVO DE CACAU (CNAE 0135-1/00)**

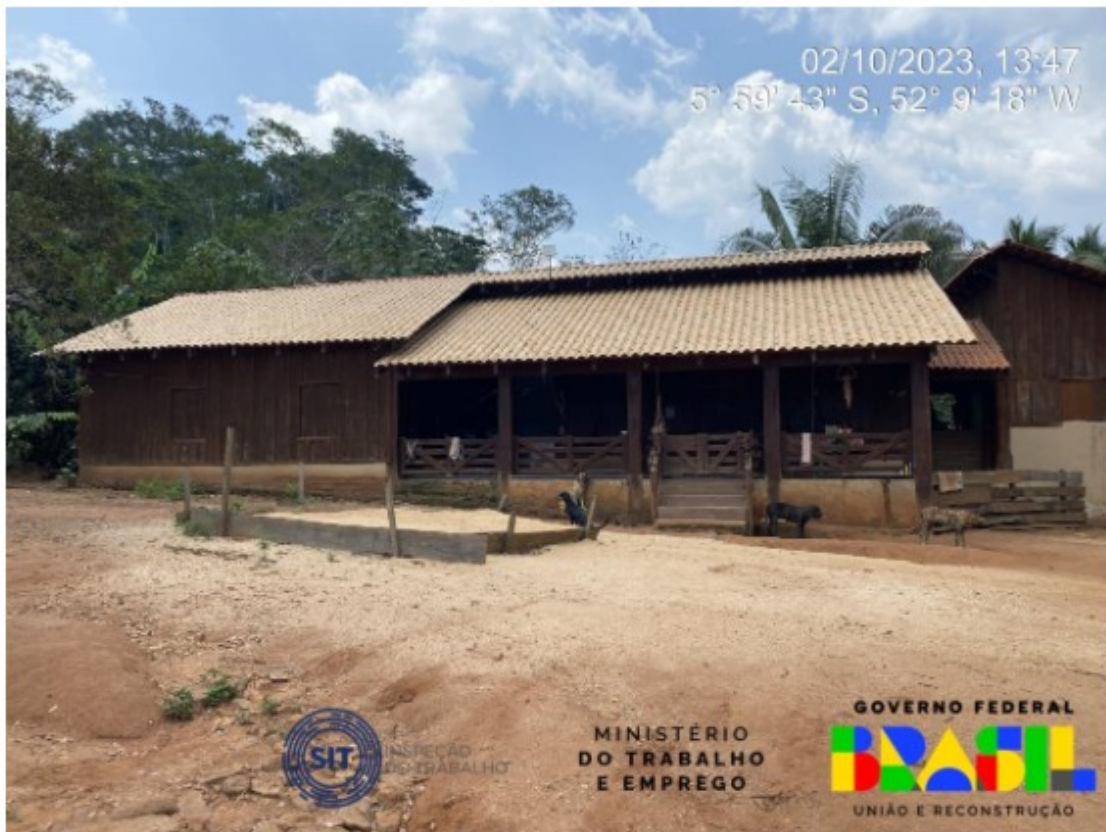
Foram inspecionadas duas edificações, sendo uma delas a sede do estabelecimento: uma construção de alvenaria, encontrada em ótimas condições, em que foram visualizadas fotografias, reconhecidas pelos servidores da FUNAI como sendo de [REDACTED] e seus familiares. Esta edificação ficava às coordenadas geográficas 5°59'43"S e 52°9'18"O.

**Edificação utilizada como sede do estabelecimento**

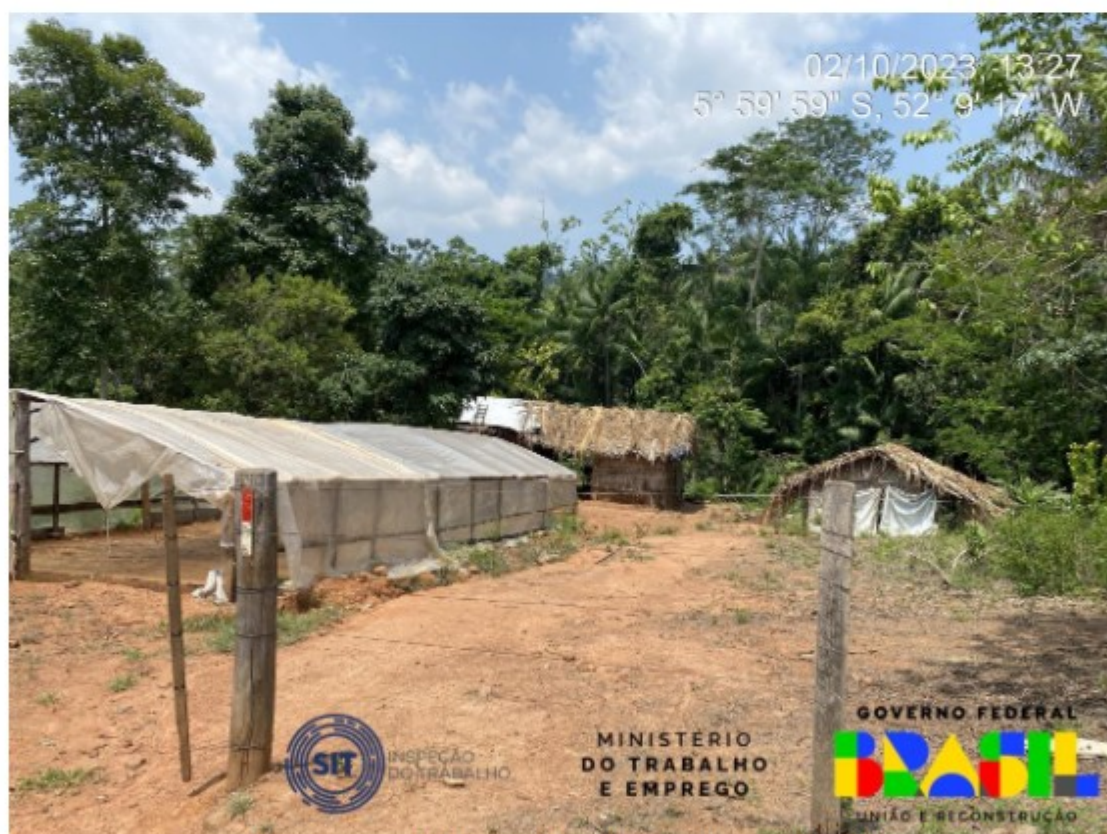
Às margens da vicinal que dava acesso à casa sede, se encontrava uma precária edificação, construída de madeira e coberta de palha e lona plástica, em que foram encontrados indícios de ocupação por, no mínimo, duas pessoas, sendo um homem e uma mulher. Além dos objetos pessoais destas pessoas, havia no fogão de barro utilizados alimentos sendo cozidos, o que indica que a ocupação do local ocorria naquele exato momento. Seguem registros fotográficos do que foi encontrado no local.

**Aspecto geral da área de vivência inspecionada**

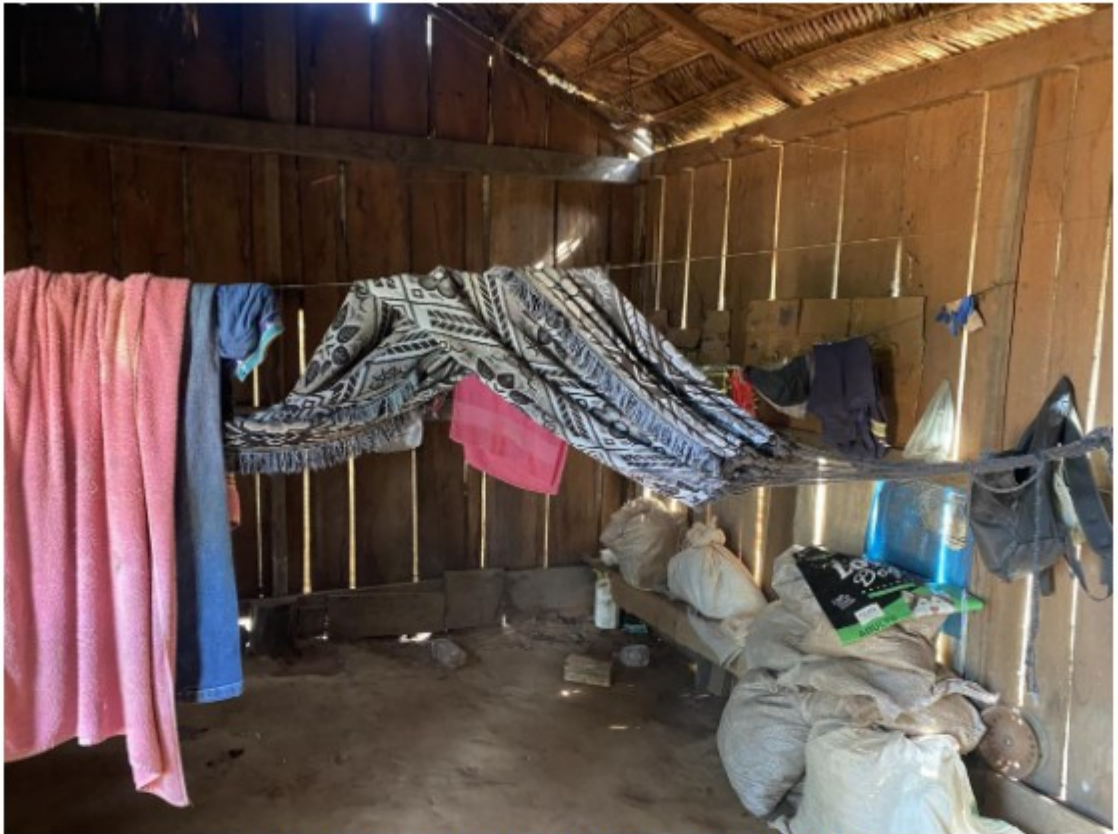
**Local utilizado como dormitório de alojamento**

– 2.6 – Inexistência de alojamento ou moradia, quando o seu fornecimento for obrigatório, ou alojamento ou moradia sem condições básicas de segurança, vedação, higiene, privacidade ou conforto;

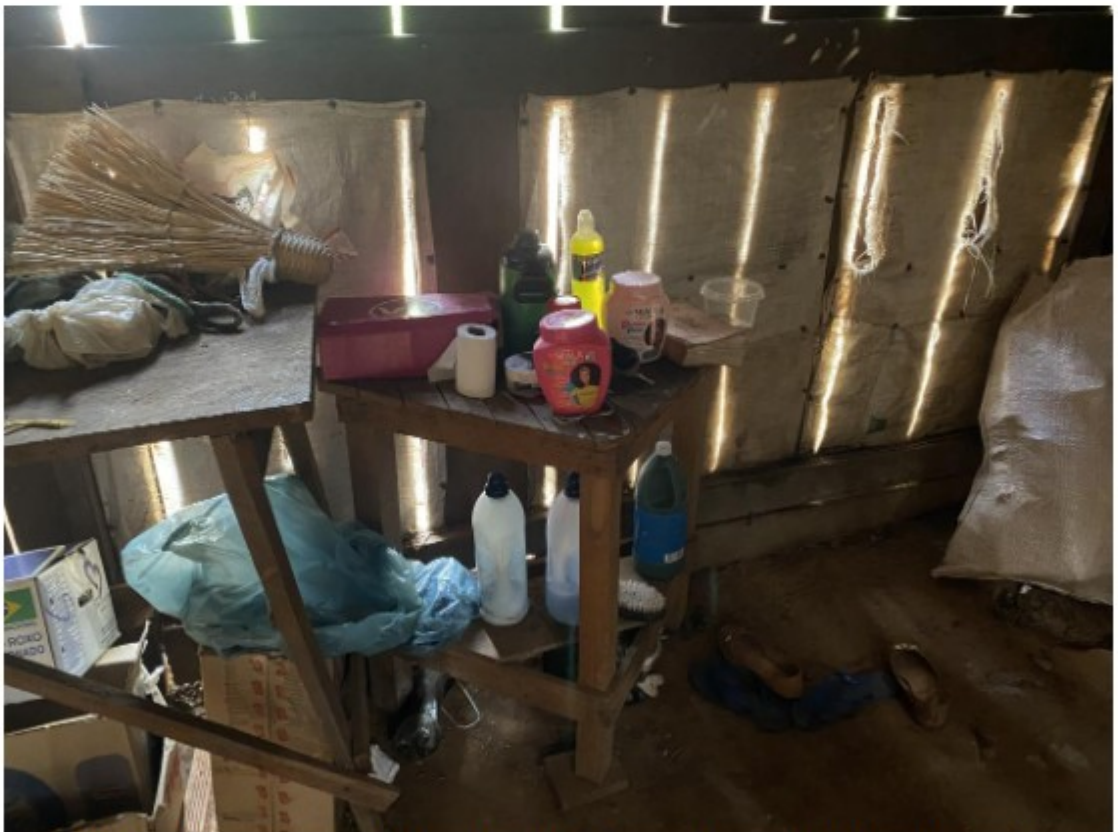
**Objetos dos ocupantes do local utilizado como dormitório de alojamento**

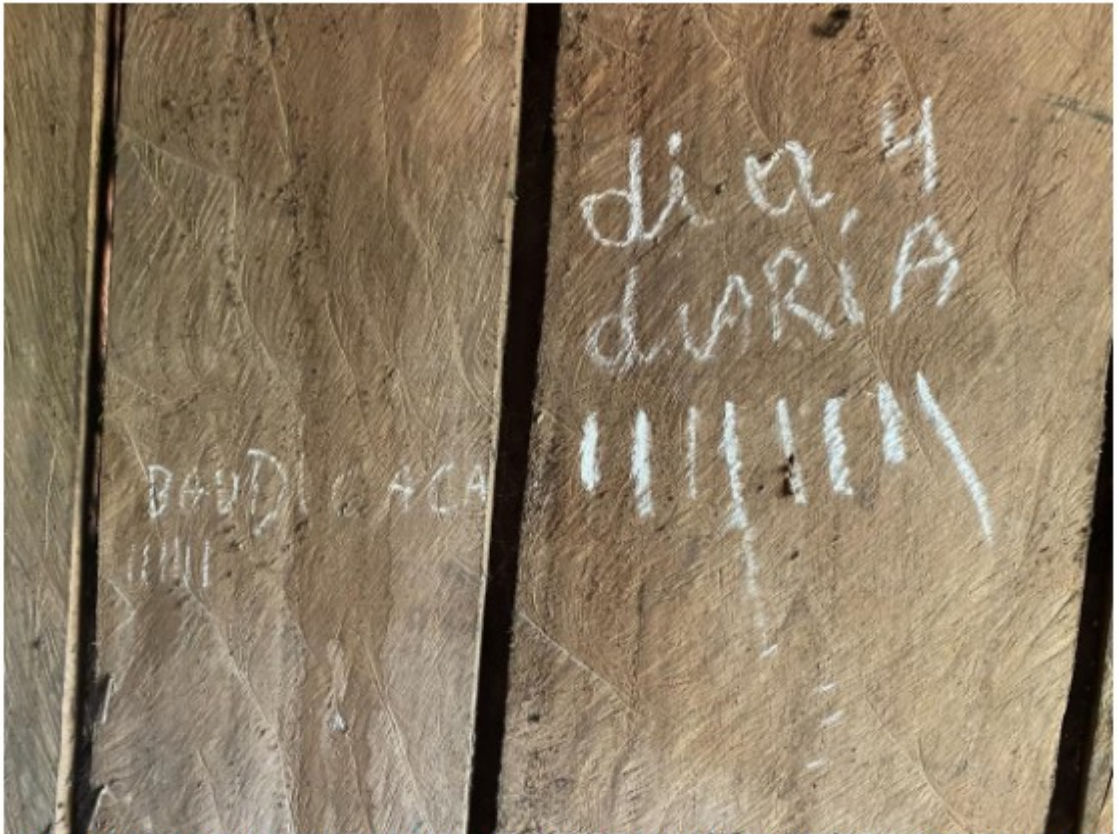
**Anotação de diárias em parede do local utilizado como dormitório de alojamento**

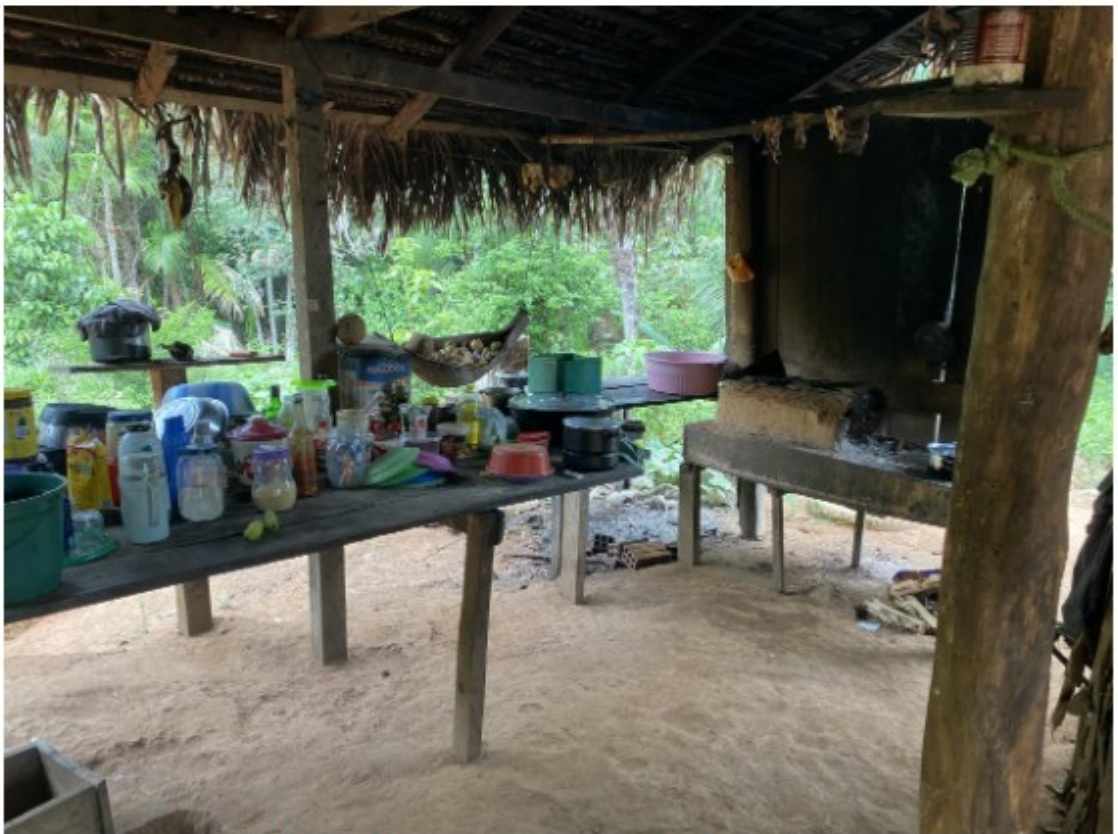
**Locais de preparo e tomada de refeições**

– 2.14 – Ausência de local para preparo de refeições, quando obrigatório, ou local para preparo de refeições sem condições de higiene e conforto;

– 2.15 – Ausência de local para tomada de refeições, quando obrigatório, ou local para tomada de refeições sem condições de higiene e conforto.

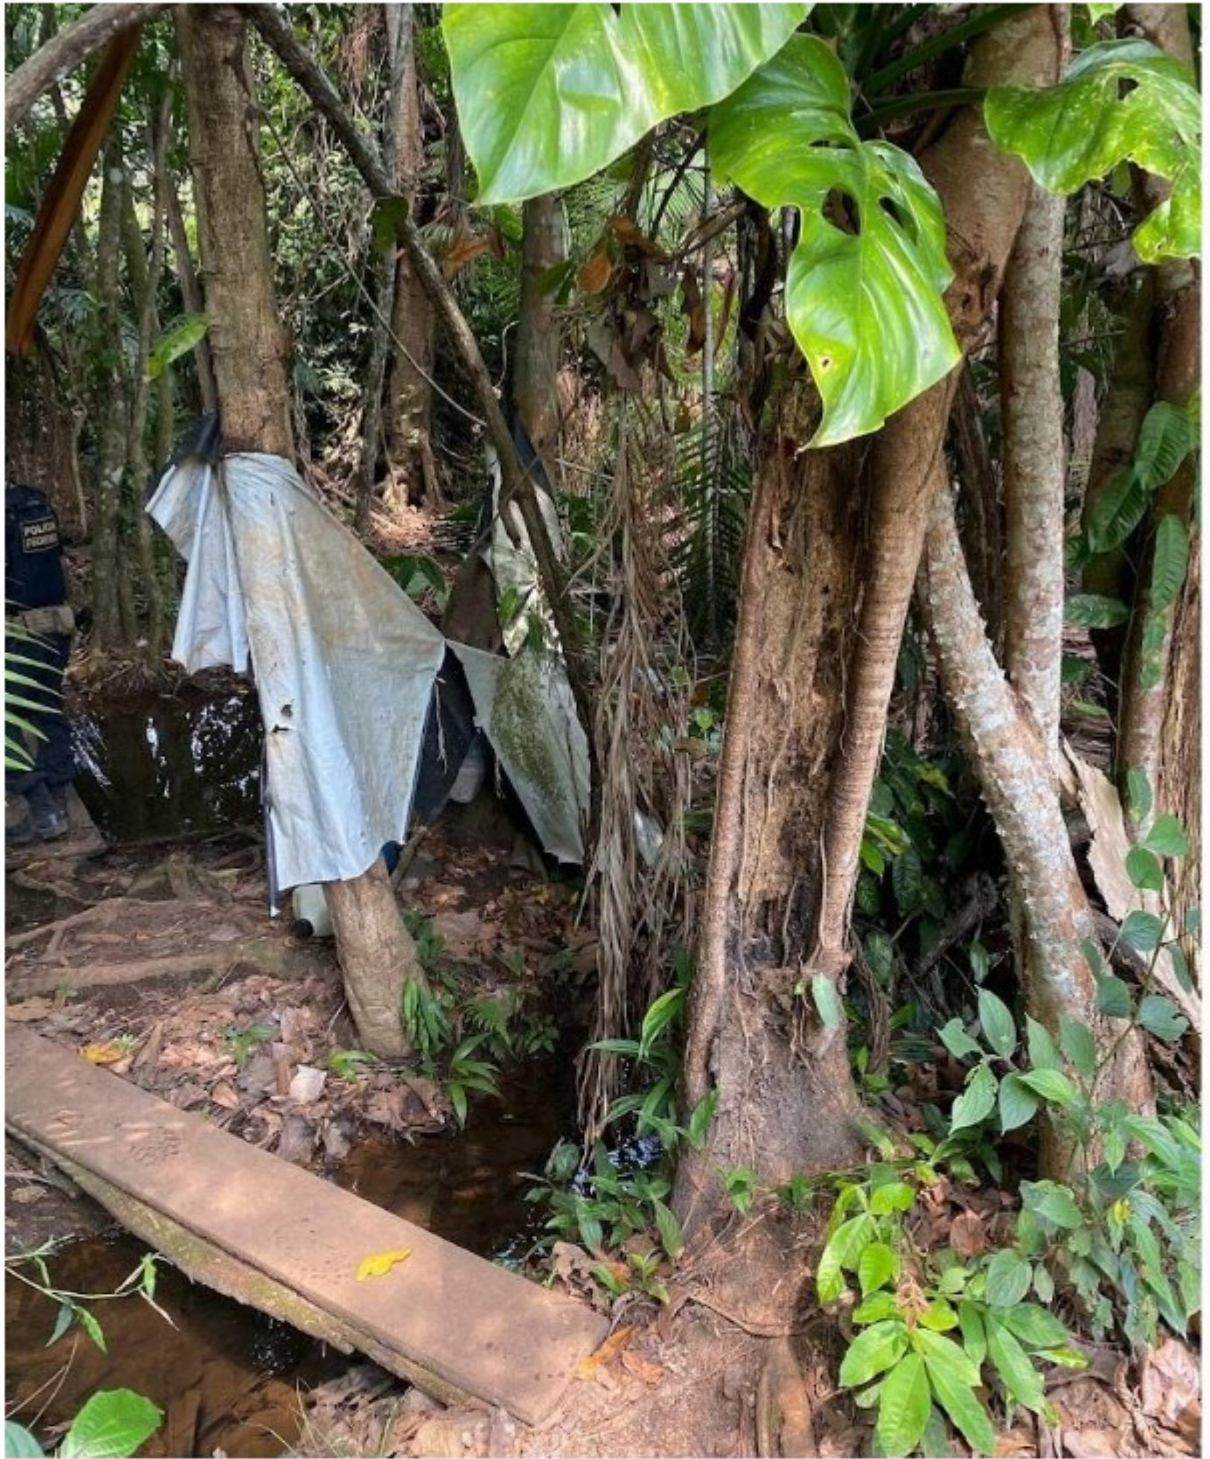
**Local provavelmente utilizado para banho e como lavanderia**

– 2.5 – Inexistência de instalações sanitárias ou instalações sanitárias que não assegurem utilização em condições higiênicas ou com preservação da privacidade;

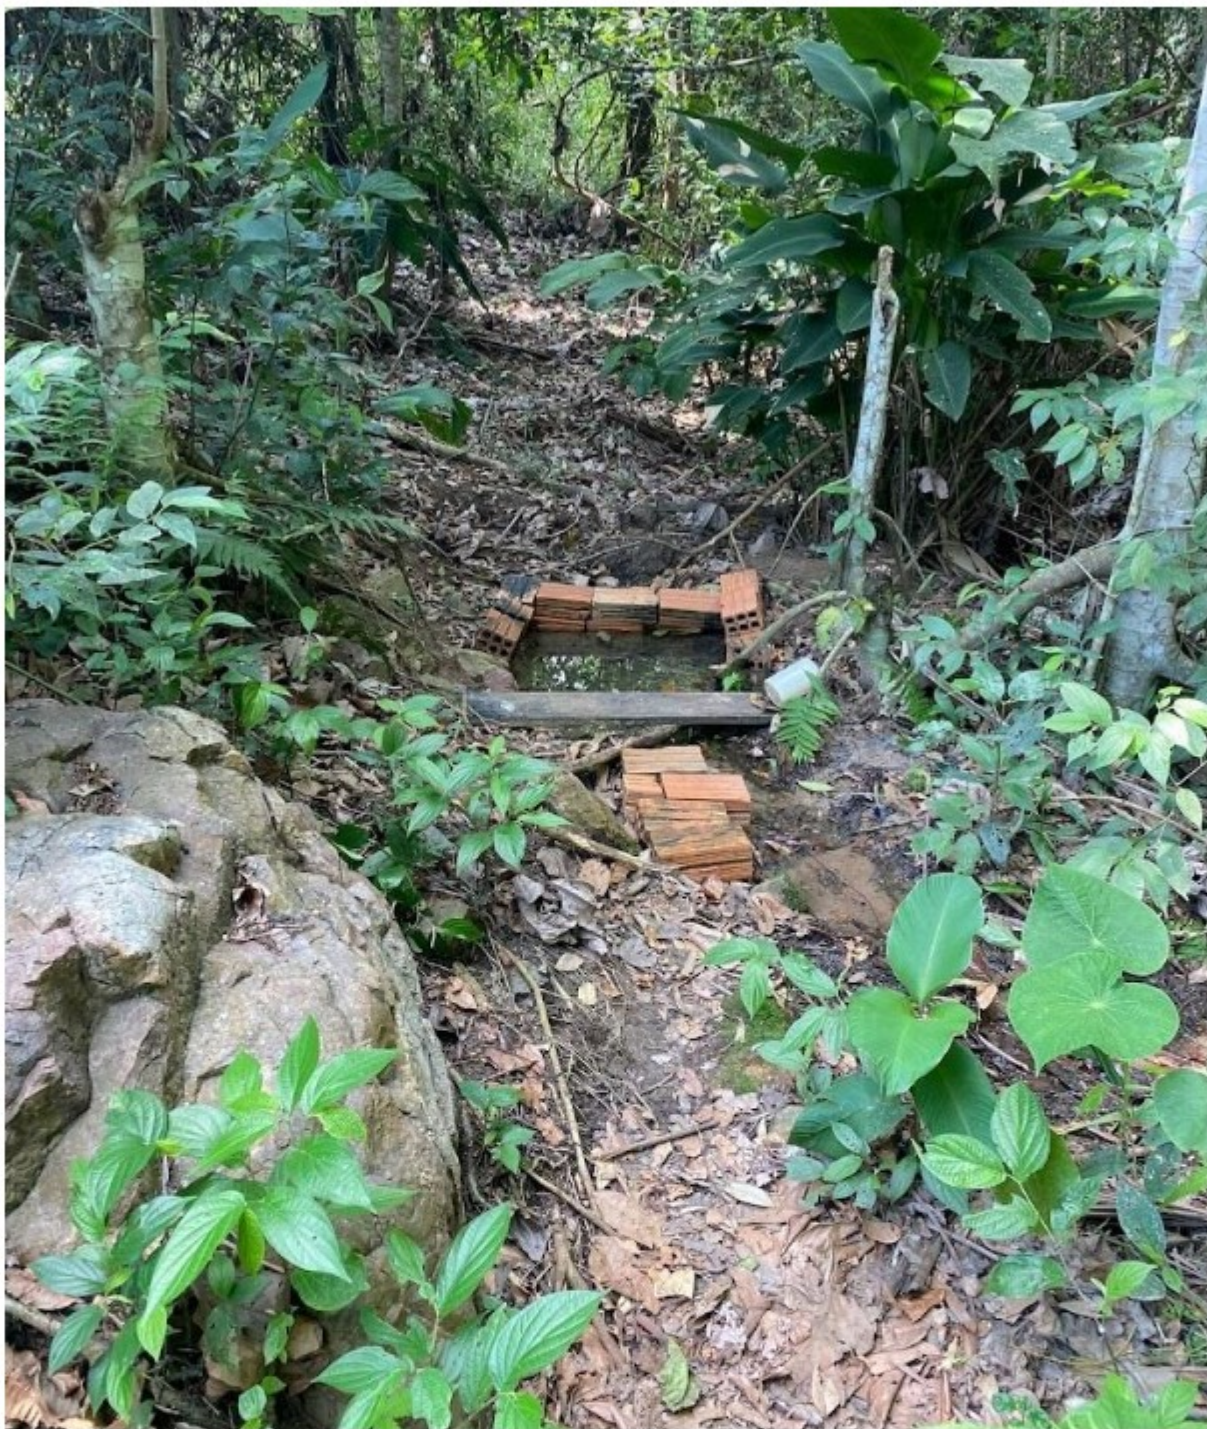
**Cacimba de onde provavelmente era retirada a água para consumo humano**

Registre-se que, junto às áreas de vivência, conforme imagem acima, havia uma estrutura utilizada para secagem do cacau após a sua colheita. O cultivo de cacau, assim como a criação de gado bovino para corte, era uma atividade exercida no estabelecimento inspecionado.

– 2.1 – Não disponibilização de água potável, ou disponibilização em condições não higiênicas ou em quantidade insuficiente para consumo do trabalhador no local de trabalho ou de alojamento;

– 2.2 – inexistência, nas áreas de vivência, de água limpa para higiene, preparo de alimentos e demais necessidades;
