RELATÓRIO DE FISCALIZAÇÃO

FAZENDA CURRAL PRETO - [REDAZIDA]

PERÍODO: 19/11/2023 À 24/11/2023
LOCAL: SÃO FÉLIX DO XINGU-PA
ATIVIDADE: 0151-2/01 CRIAÇÃO DE BOVINOS PARA CORTE

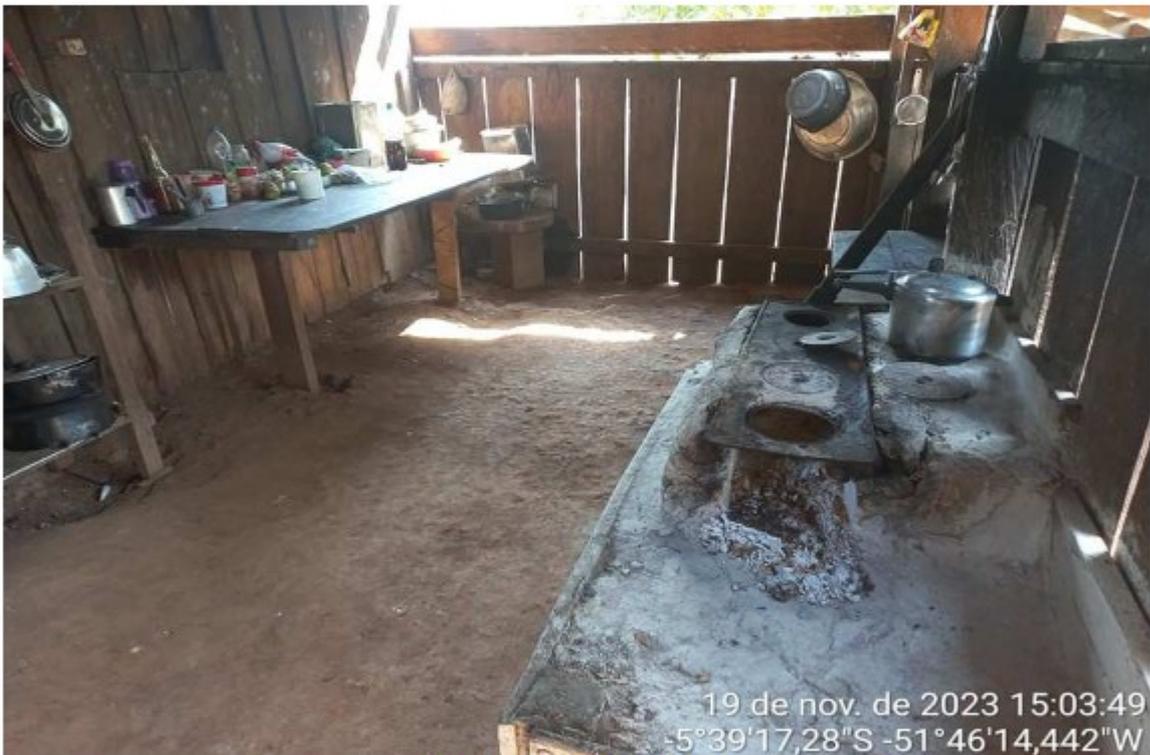
19 de nov. de 2023 15:03:49
-5°39'17,28"S -51°46'14,442"W

O local para o preparo das refeições era uma extensão do primeiro. Este barraco tinha piso de chão batido, com paredes de madeira com várias frestas, sem condições alguma de prover higienização, sem água limpa, com carne pendurada em varal, sem local adequado para armazenamento de mantimentos, com as refeições preparadas em um fogão rústico feito de barro e tarimba.

Local de preparo de refeições.

2.14 ausência de local para preparo de refeições, quando obrigatório, ou local para preparo de refeições sem condições de higiene e conforto;

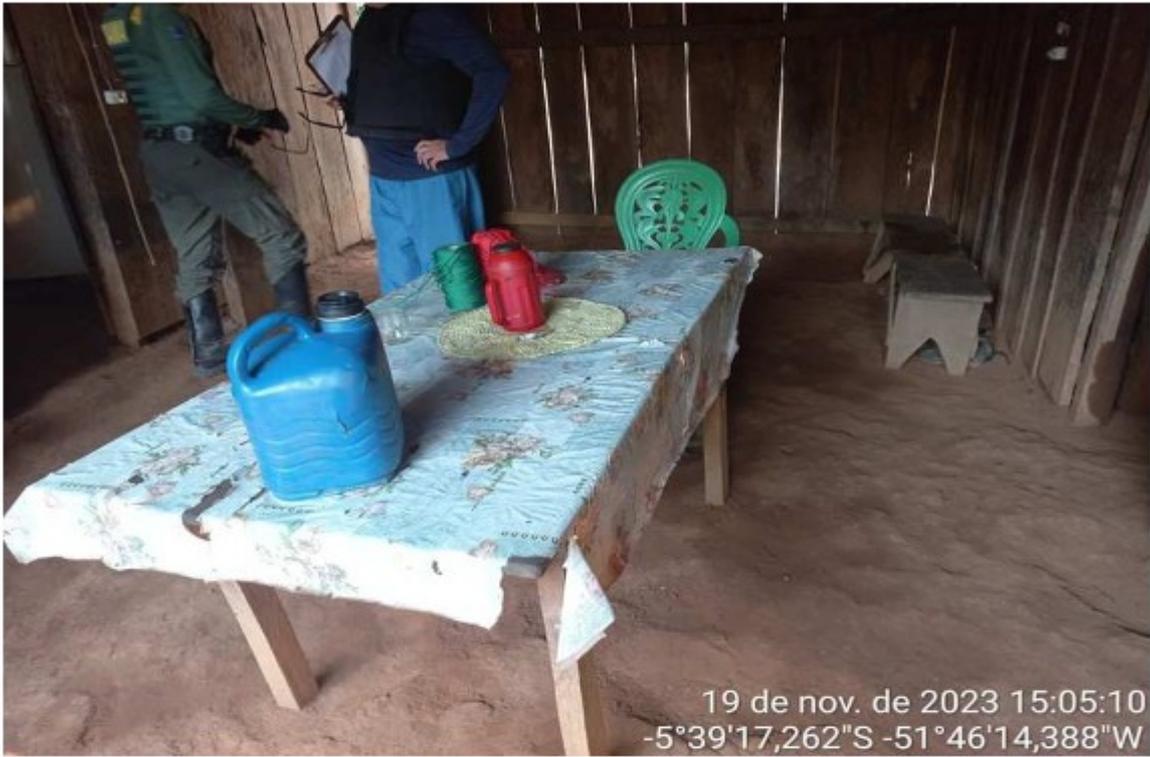
19 de nov. de 2023 15:05:10
-5°39'17,262"S -51°46'14,388"W

Local de tomada de refeições.

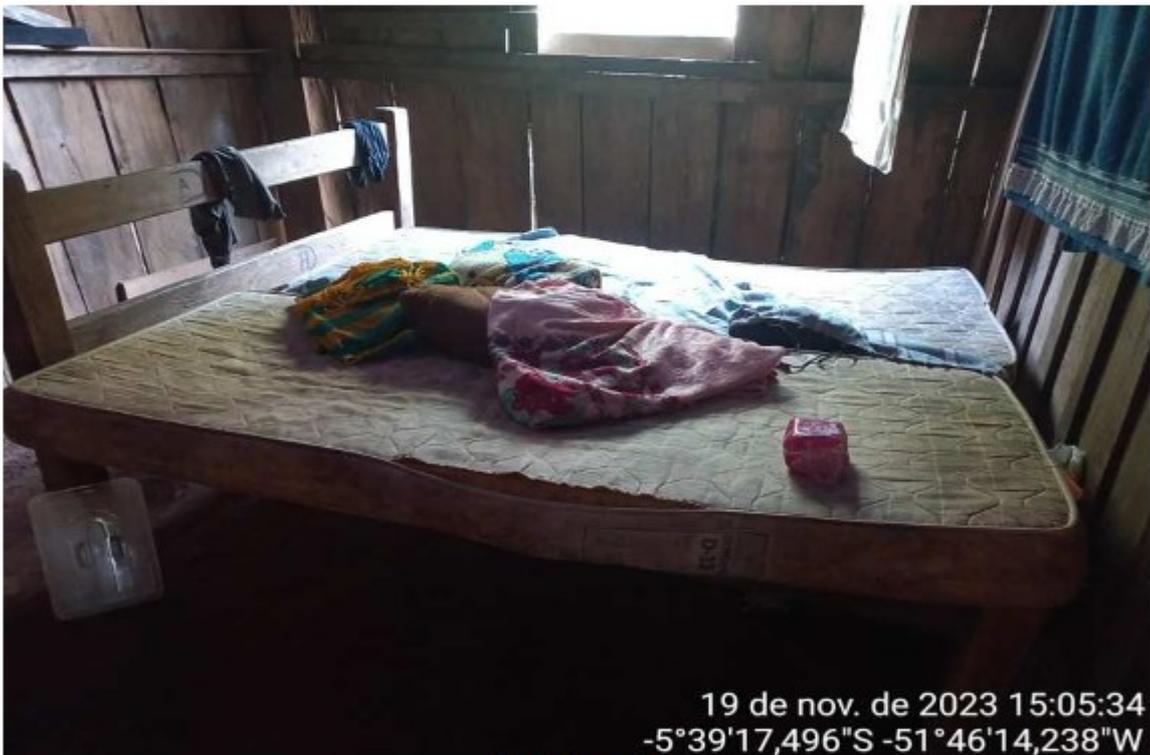
19 de nov. de 2023 15:05:34
-5°39'17,496"S -51°46'14,238"W

Quarto do casal.

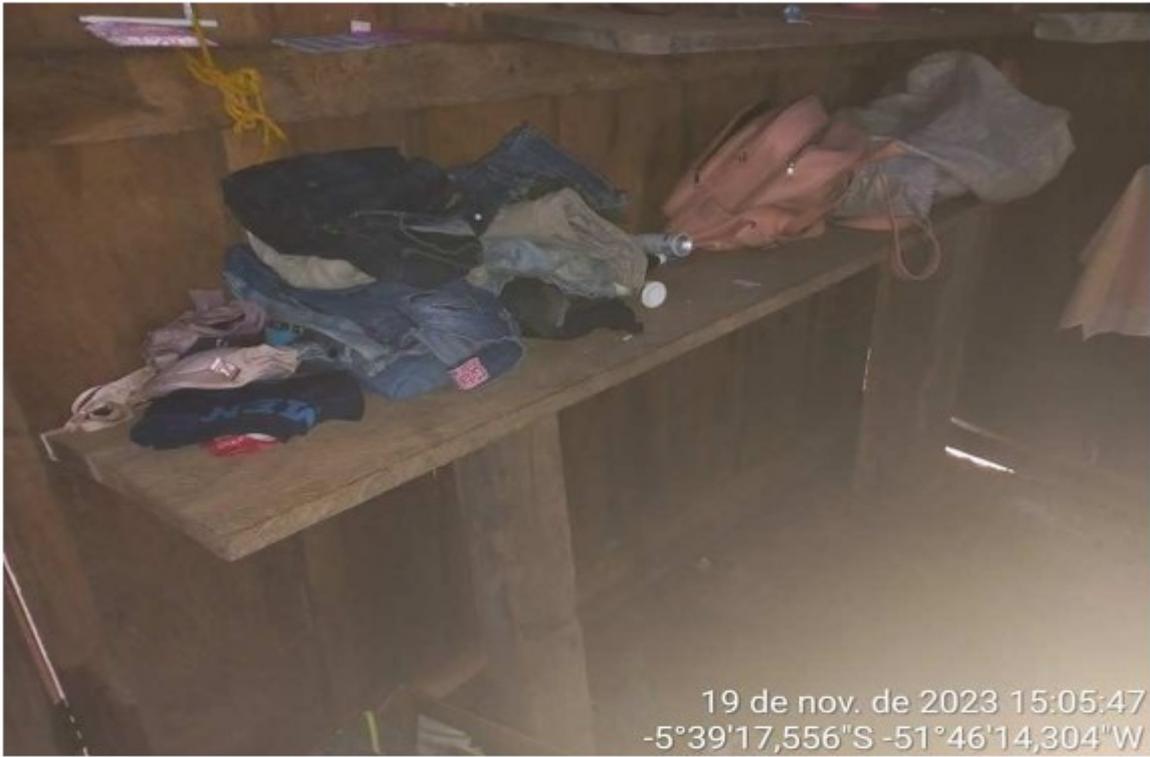
19 de nov. de 2023 15:05:47
-5°39'17,556"S -51°46'14,304"W

Quarto do casal.

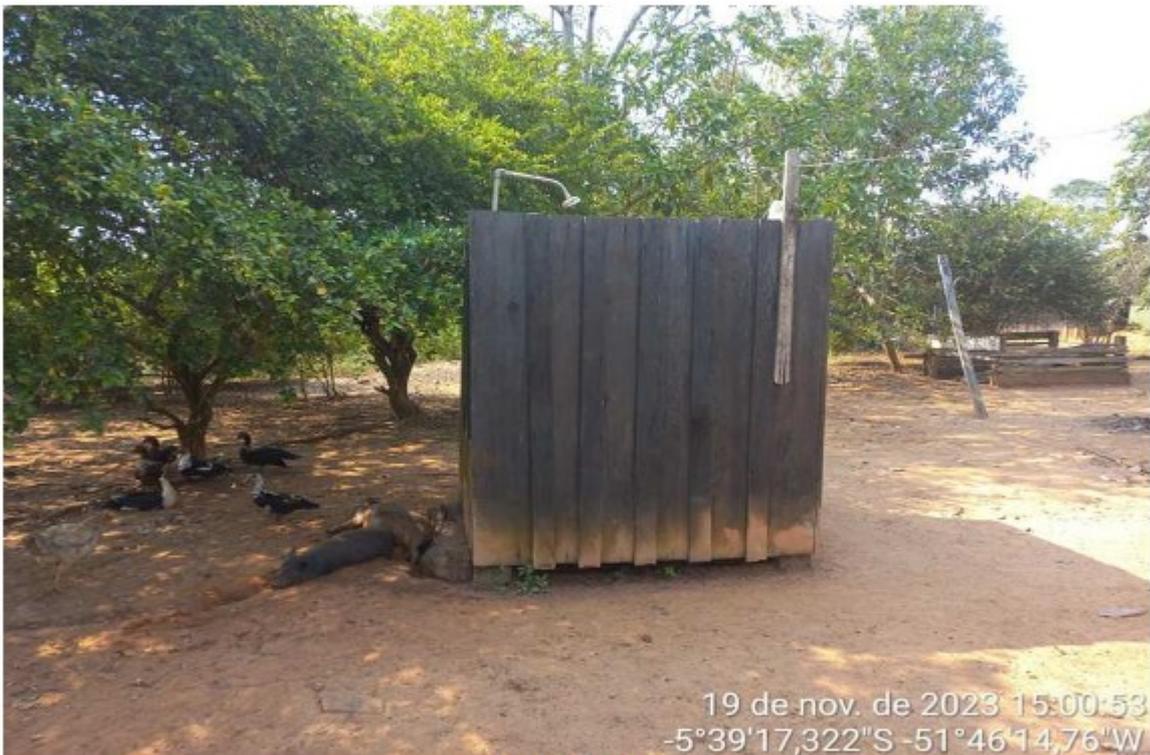
19 de nov. de 2023 15:00:53
-5°39'17,322"S -51°46'14,76"W

O local onde o trabalhador e sua esposa tomavam banho era outro barraco de paredes e piso de tábua e sem telhado.

Local de banho.

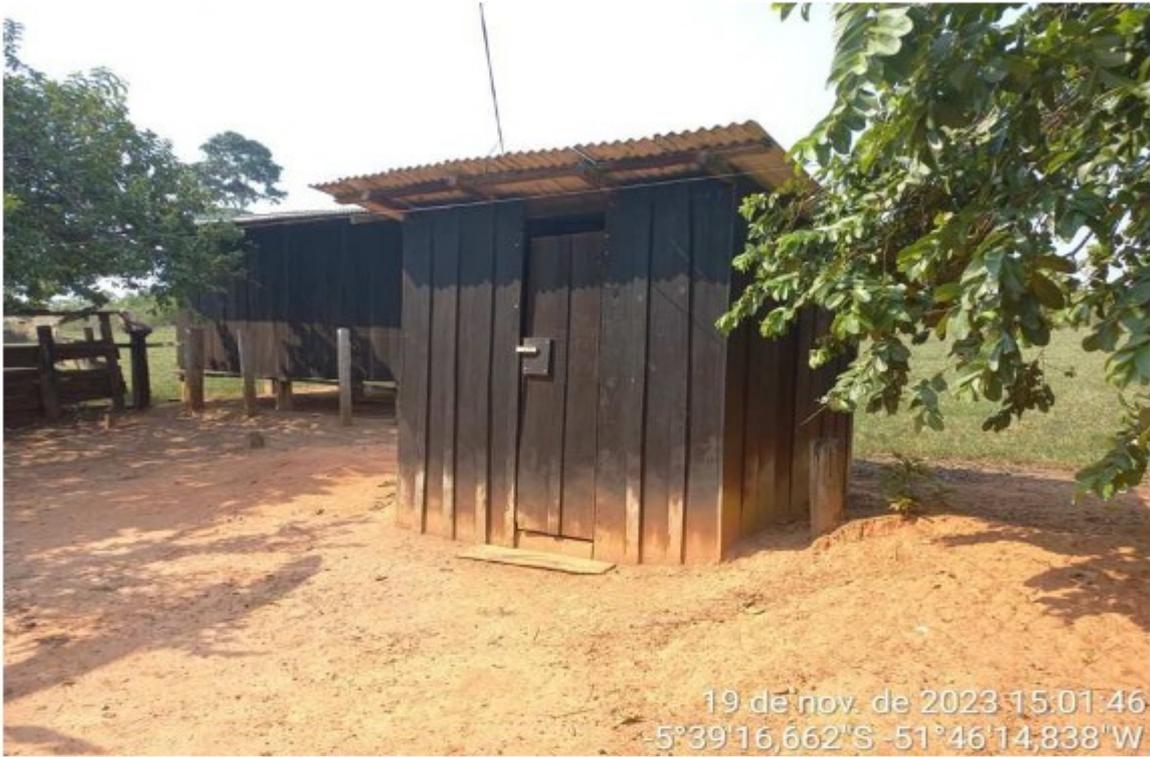
19 de nov. de 2023 15:01:46
-5°39'16,662"S -51°46'14,838"W

O local onde o trabalhador e sua esposa faziam suas necessidades fisiológicas também era outro barraco de paredes e piso de tábua mas com telhado. Não havia bacia sanitária, mas um buraco no piso de madeira onde os excrementos caíam.

Local utilizado como sanitário.

2.5- inexistência de instalações sanitárias ou instalações sanitárias que não assegurem utilização em condições higiênicas ou com preservação da privacidade;
