ERRADICAÇÃO DO TRABALHO ESCRAVO
RELATÓRIO DE FISCALIZAÇÃO
ANDARIZ ARQUITETURA E CONSTRUÇÃO LTDA
CNPJ: 37.635.530/0001-16

PERÍODO DA AÇÃO: 11/06/2023 a 19/06/2023

ATIVIDADE ECONÔMICA PRINCIPAL: Construção de edifícios

A obra fiscalizada, tratava-se de construção de duas casas de 03 pavimentos, que estava na fase de alvenaria no terceiro piso e reboco no primeiro e segundo pisos.

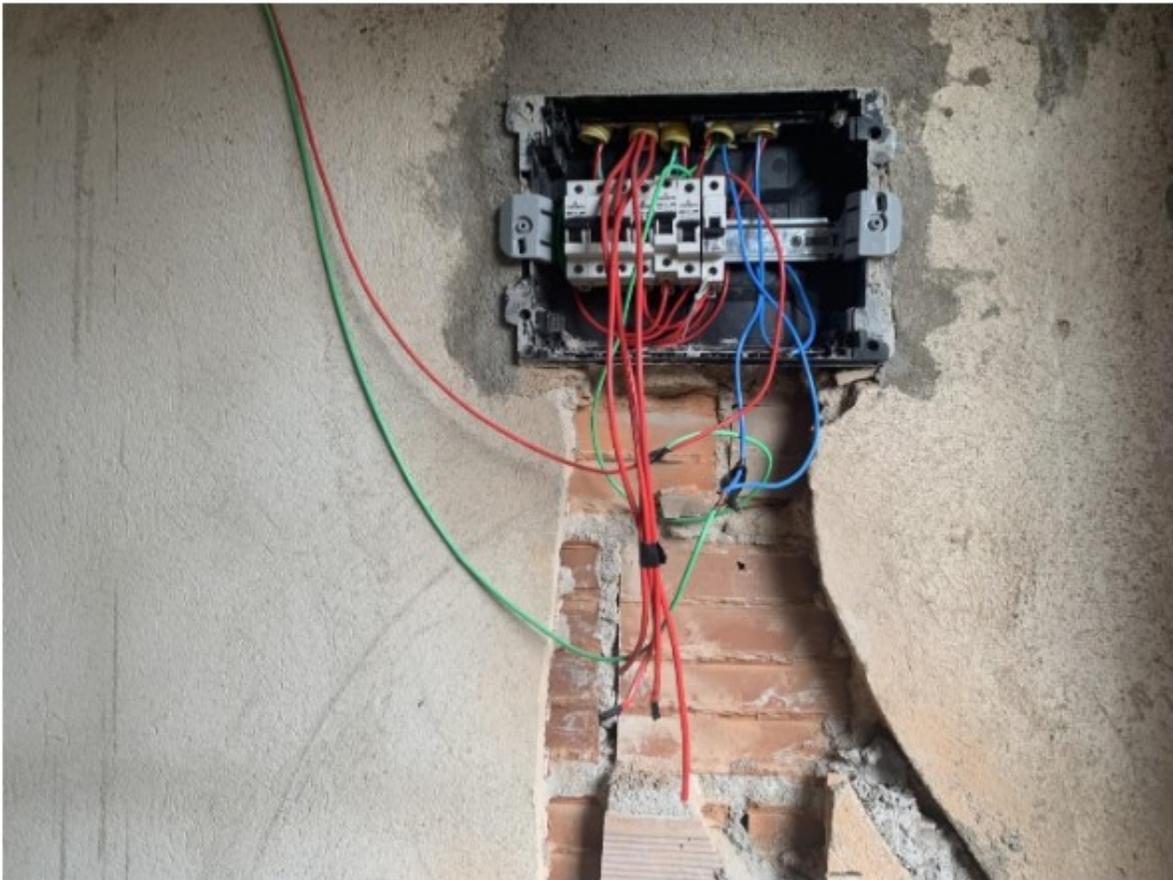
Verificou-se no local uma caixa de distribuição elétrica aberta e com os fios elétricos energizados expostos e desordenados sobre os disjuntores (foto1 em anexo). O local era aberto, em zona de circulação, por onde transitavam trabalhadores, inclusive os não habilitados para trabalhar com energia elétrica.

Constata-se, portanto, inadequação à norma no que diz respeito aos itens “c” e “h” uma vez que partes vivas estavam expostas e os circuitos não estavam identificados. Ademais, a mesma norma regulamentadora estabelece que:

No entanto verificou-se que o referido quadro de distribuição se encontrava em um corredor de passagem, local acessível a qualquer trabalhador que pelo local circulasse, expondo-os dessa forma aos riscos decorrentes.

QUADRO DE LUZ EXPOSTO E DESORDENADO

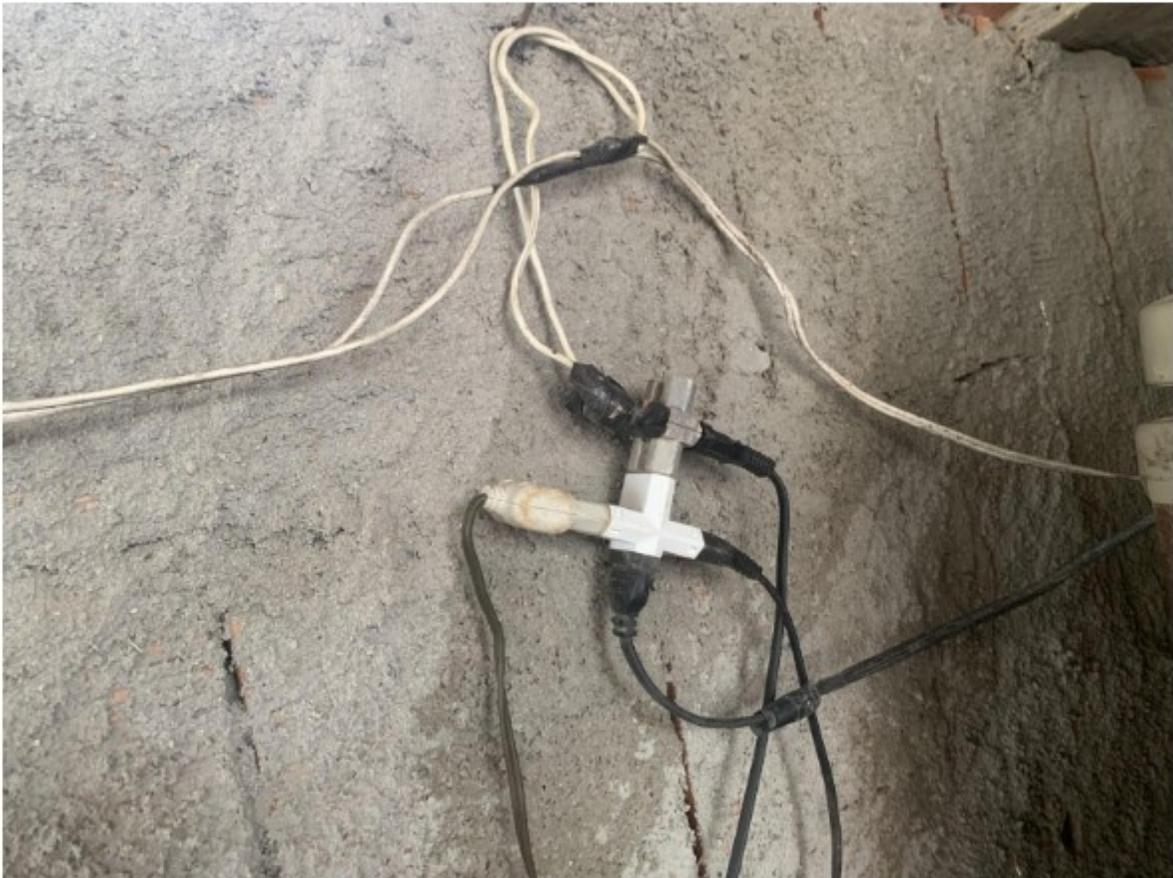
Foi constatado que a obra fiscalizada não possuía instalações elétricas finalizadas, dessa forma os trabalhadores se utilizavam de improvisações que consistiam em fios elétricos pendurados nas paredes, sem eletrodutos ou qualquer proteção (foto 1 em anexo). Os fios energizavam eletrodomésticos como uma geladeira, televisão, ventilador, etc. A conexão dos aparelhos ocorria em adaptadores tipo benjamin ligados em série, o fio elétrico que alimentava os adaptadores sequer possuía tomada (plug) e o cobre do fio era inserido diretamente no contato do adaptador onde era fixado por fita isolante (foto 2 em anexo).

Resta demonstrado dessa forma a subsunção do fato verificado à norma estabelecida, expondo os trabalhadores a riscos como incêndio e choques elétricos.

LIGAÇÕES ELÉTRICAS EM DESACORDO COM A NORMA

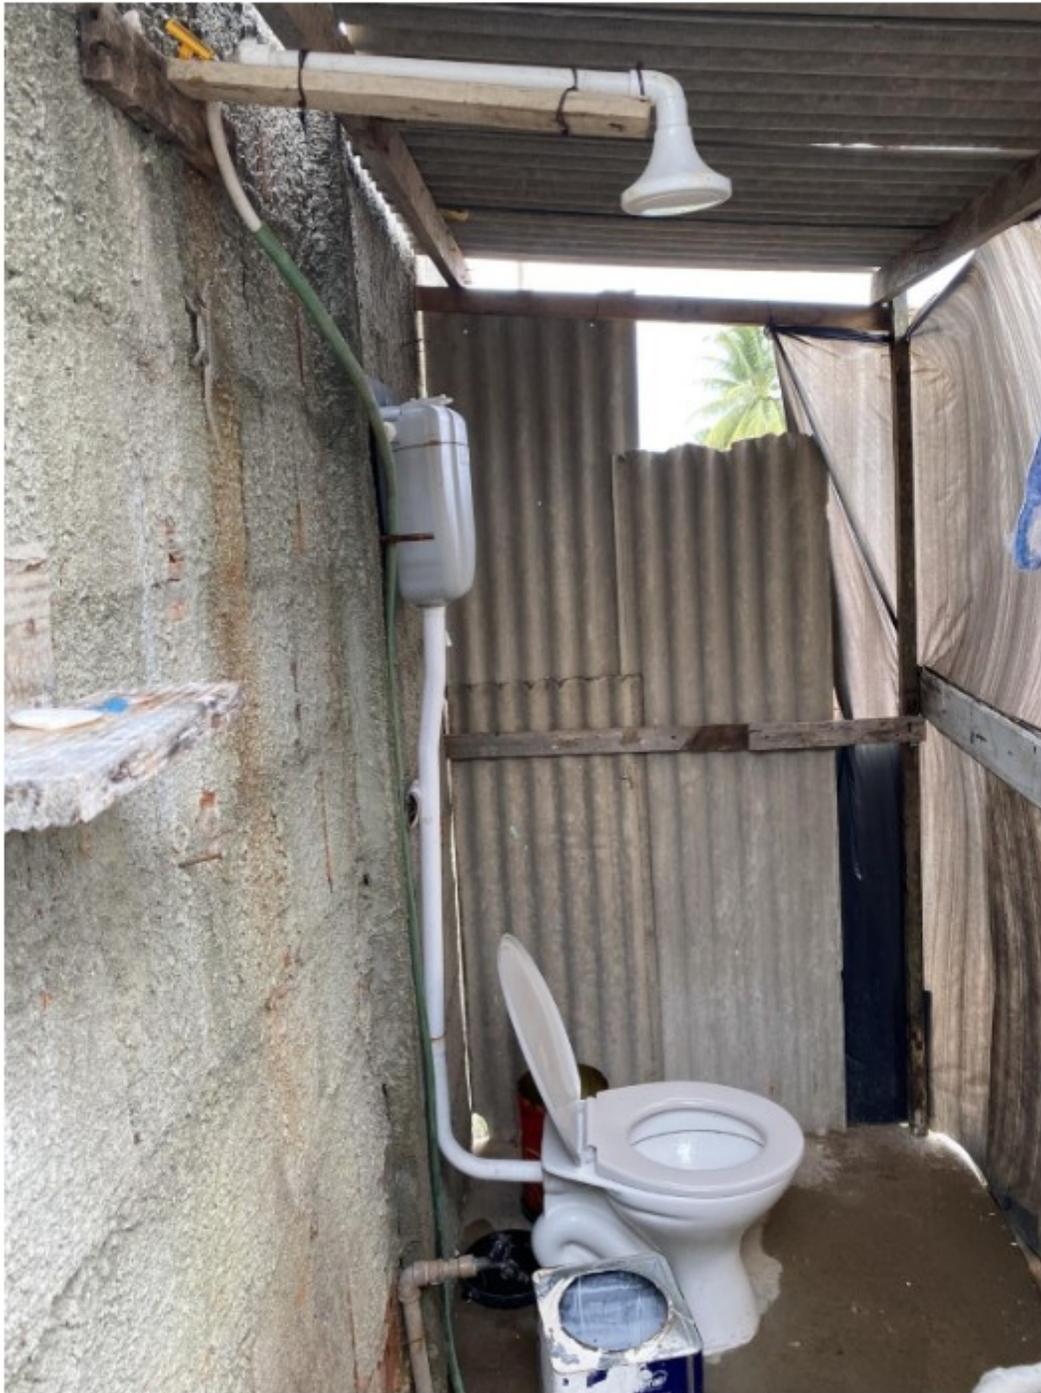
Não existiam instalações sanitárias em funcionamento na edificação, desta forma os trabalhadores improvisaram uma estrutura de madeira coberta com telhas de amianto e cercada de lonas plásticas para a finalidade. Dentro do "barraco" improvisado como banheiro instalaram um vaso sanitário e um chuveiro, não havia instalações hidráulicas de forma que instalaram uma torneira ao nível do solo onde conectavam uma mangueira para alimentar o chuveiro quando necessário, a mesma mangueira era desconectada do chuveiro e era utilizada para encher um balde ou a caixa de descarga do vaso para evacuação dos dejetos (foto 3 em anexo).

INTERIOR DO BARRACO / INSTALAÇÃO SANITÁRIA

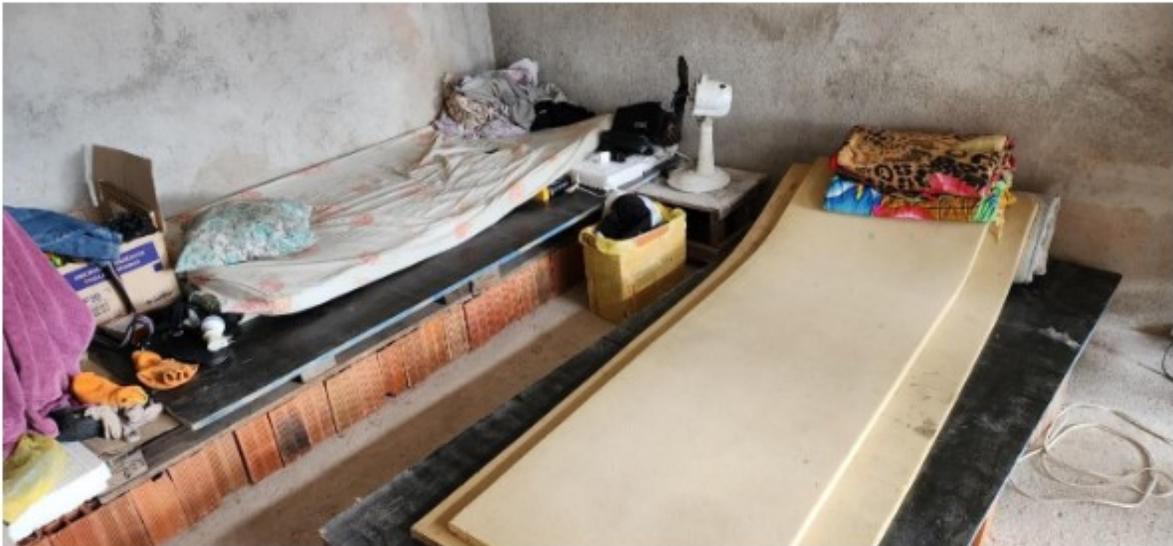
Por fim, os trabalhadores dormiam no chão sobre colchões finos depositados sobre compensados nos aposentos da obra, em meio à poeira e toda a sujeira de uma edificação em construção, destaque-se que não havia janelas instaladas, deixando os trabalhadores expostos ao vento, insetos e à friagem. Suas roupas e objetos pessoais ficavam largados no chão ou pendurados nas paredes, uma vez que não havia armários ou local adequado para a guarda de roupas e objetos pessoais (fotos 4 e 5 em anexo).

DORMITÓRIOS

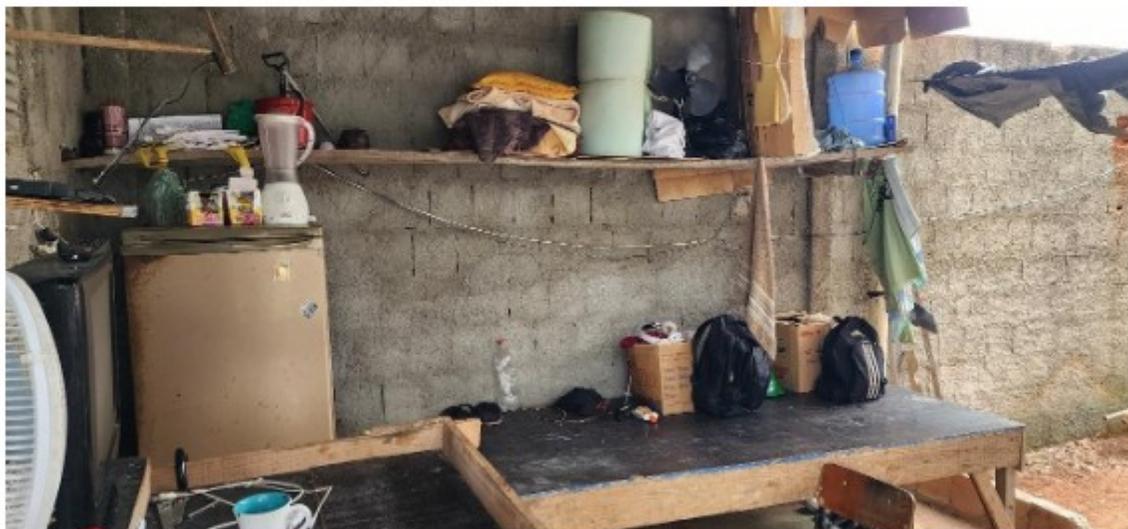
Verificou-se também a inadequação do local de tomada de refeições disponibilizado aos trabalhadores. Constatou-se que os trabalhadores faziam suas refeições em um aposento na lateral da edificação, no local havia uma mesa improvisada com uma chapa de compensado, apenas uma cadeira velha existia no local (fotos 3 e 4 em anexo). Acima da mesa uma prateleira improvisada com uma tábua acomodava o colchão de um dos trabalhadores, roupas uma toalha e objetos pessoais, sobre a mesa as mochilas do trabalhador.

O local de refeições, uma mesa improvisada com um compensado, localizada do lado de fora da edícula (foto 2) era utilizada para diversos fins inclusive para o trabalho, guarda de objetos pessoais dos trabalhadores, etc. O local não apresentava condições de conforto ou de higiene e na prática os trabalhadores se alimentavam em qualquer local da obra, sentados em latas ou em cima do material de construção e com os pratos nas mãos tomavam suas refeições.

LOCAL DE REFEIÇÕES

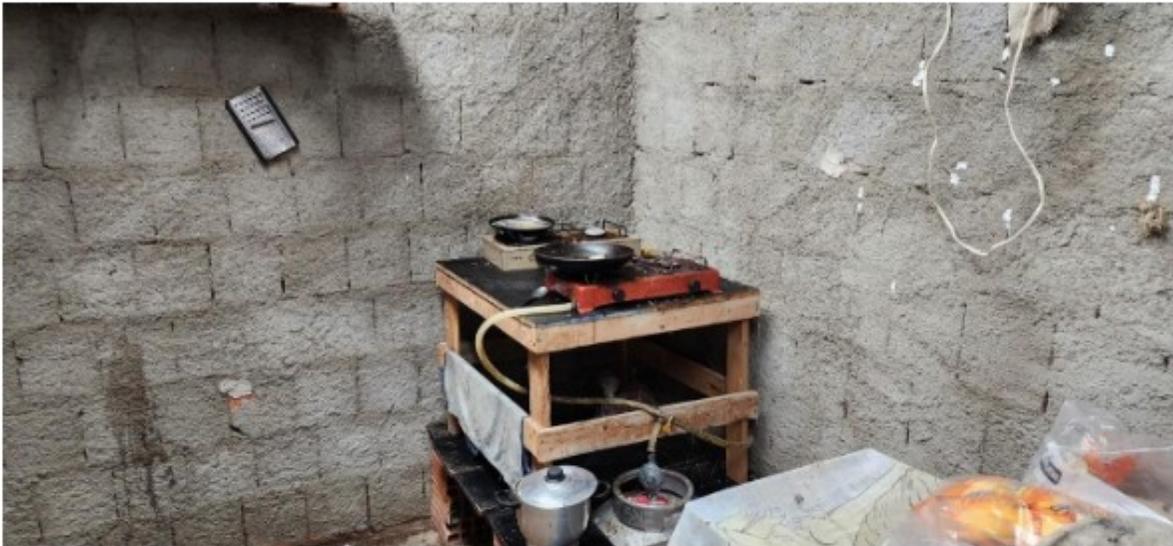
A cozinha foi improvisada em uma edícula nos fundos da obra, dois pequenos fogareiros de duas bocas eram utilizados para preparar a refeição (foto 1 em anexo) não havia água corrente no local, os trabalhadores utilizavam água colhida em um balde para o preparo das refeições e do lado de fora lavavam os utensílios. Não havia armários ou qualquer local apropriado para a guarda dos alimentos que ficavam depositados no chão em caixas de papelão.

COZINHA IMPROVISADA

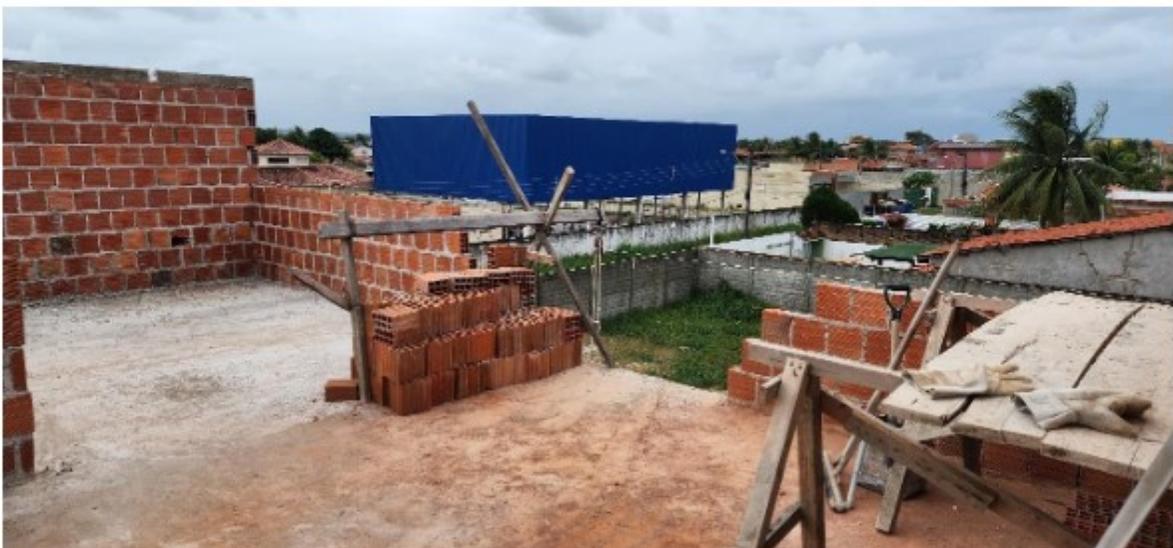
TRABALHO EM ALTURA SEM PROTEÇÃO
