# RELATÓRIO DE FISCALIZAÇÃO

**PERÍODO: 02/10/2023 A 07/11/2023**

**LOCAL: SÃO FÉLIX DO XINGU/PA**

**ATIVIDADES ECONÔMICAS: CRIAÇÃO DE GADO BOVINO PARA CORTE (CNAE 0151-2/01) E CULTIVO DE CACAU (CNAE 0135-1/00)**

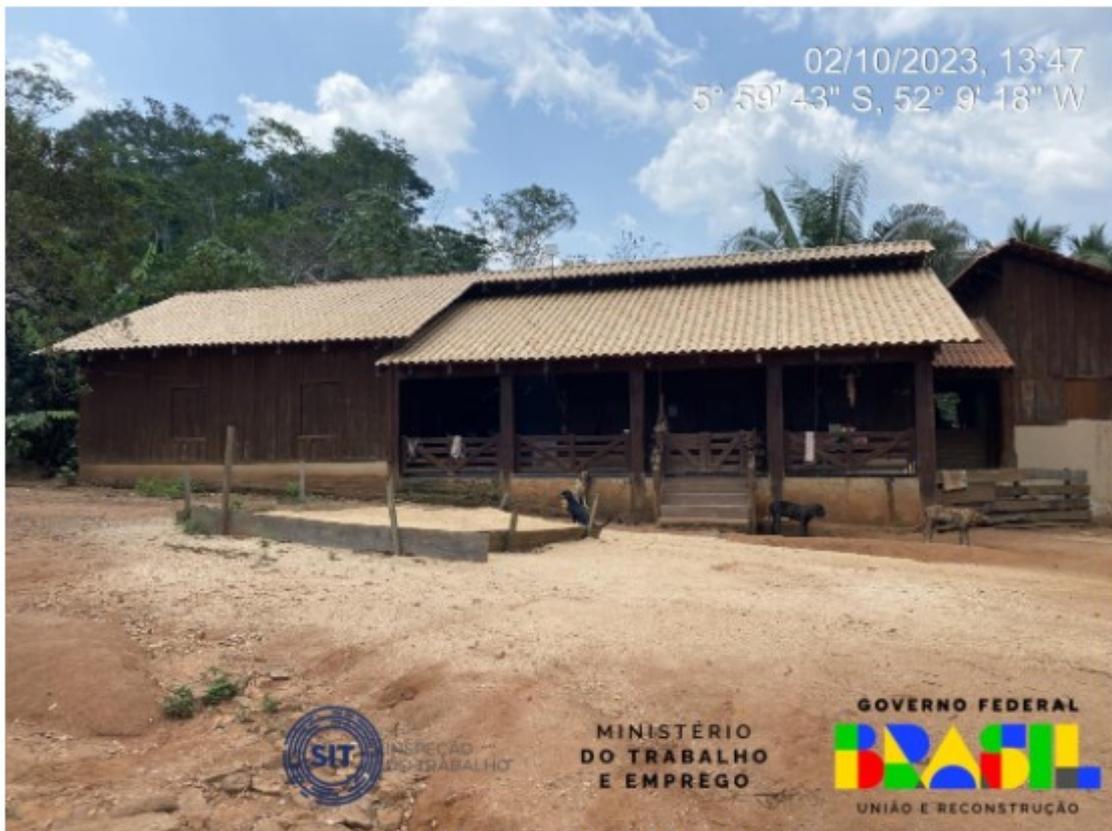
Foram inspecionadas duas edificações, sendo uma delas a sede do estabelecimento: uma construção de alvenaria, encontrada em ótimas condições, em que foram visualizadas fotografias, reconhecidas pelos servidores da FUNAI como sendo de [REDACTED] e seus familiares. Esta edificação ficava às coordenadas geográficas 5°59'43"S e 52°9'18"O.

**Edificação utilizada como sede do estabelecimento**

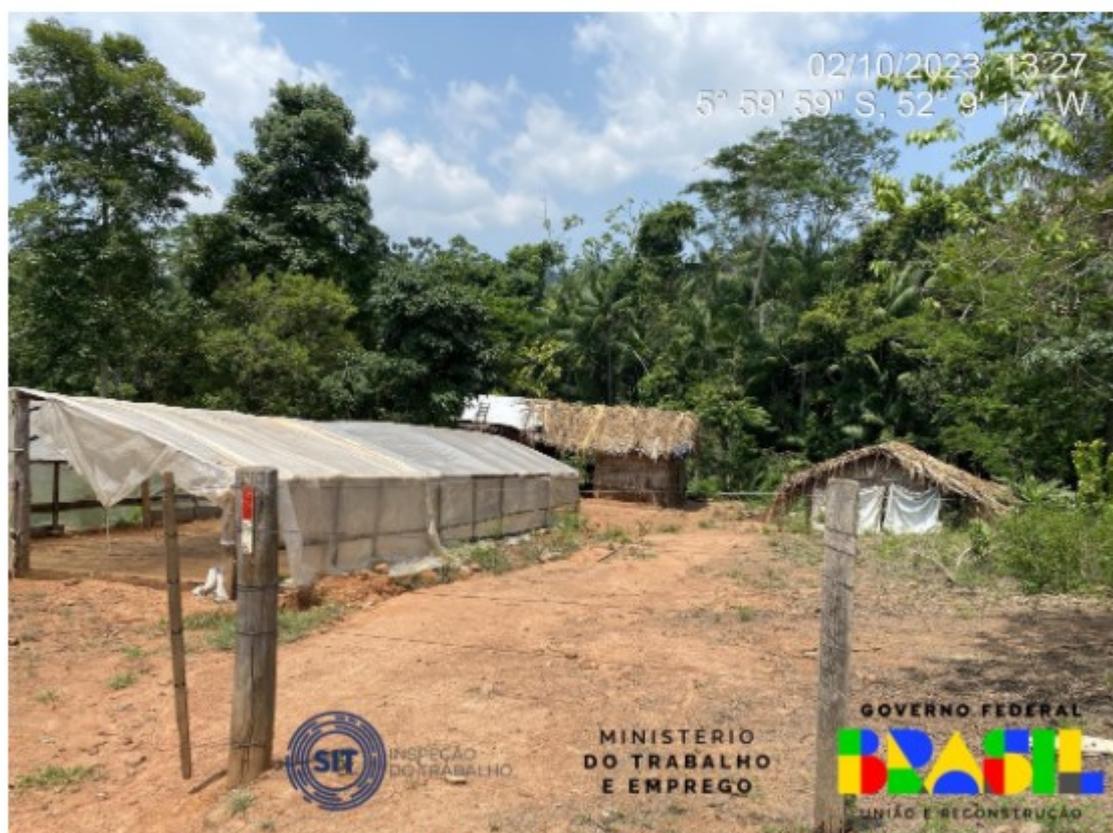
Às margens da vicinal que dava acesso à casa sede, se encontrava uma precária edificação, construída de madeira e coberta de palha e lona plástica, em que foram encontrados indícios de ocupação por, no mínimo, duas pessoas, sendo um homem e uma mulher. Além dos objetos pessoais destas pessoas, havia no fogão de barro utilizados alimentos sendo cozidos, o que indica que a ocupação do local ocorria naquele exato momento. Seguem registros fotográficos do que foi encontrado no local.

**Aspecto geral da área de vivência inspecionada**

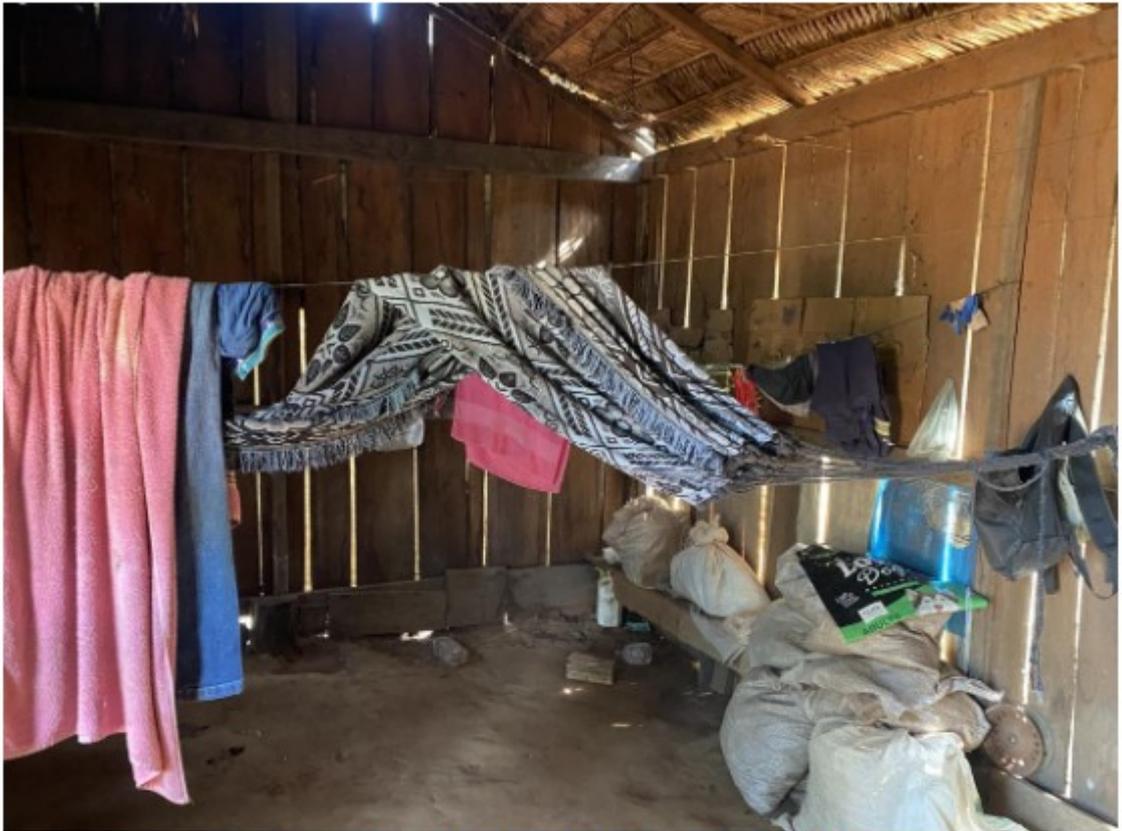
**Local utilizado como dormitório de alojamento**

– 2.6 – Inexistência de alojamento ou moradia, quando o seu fornecimento for obrigatório, ou alojamento ou moradia sem condições básicas de segurança, vedação, higiene, privacidade ou conforto;

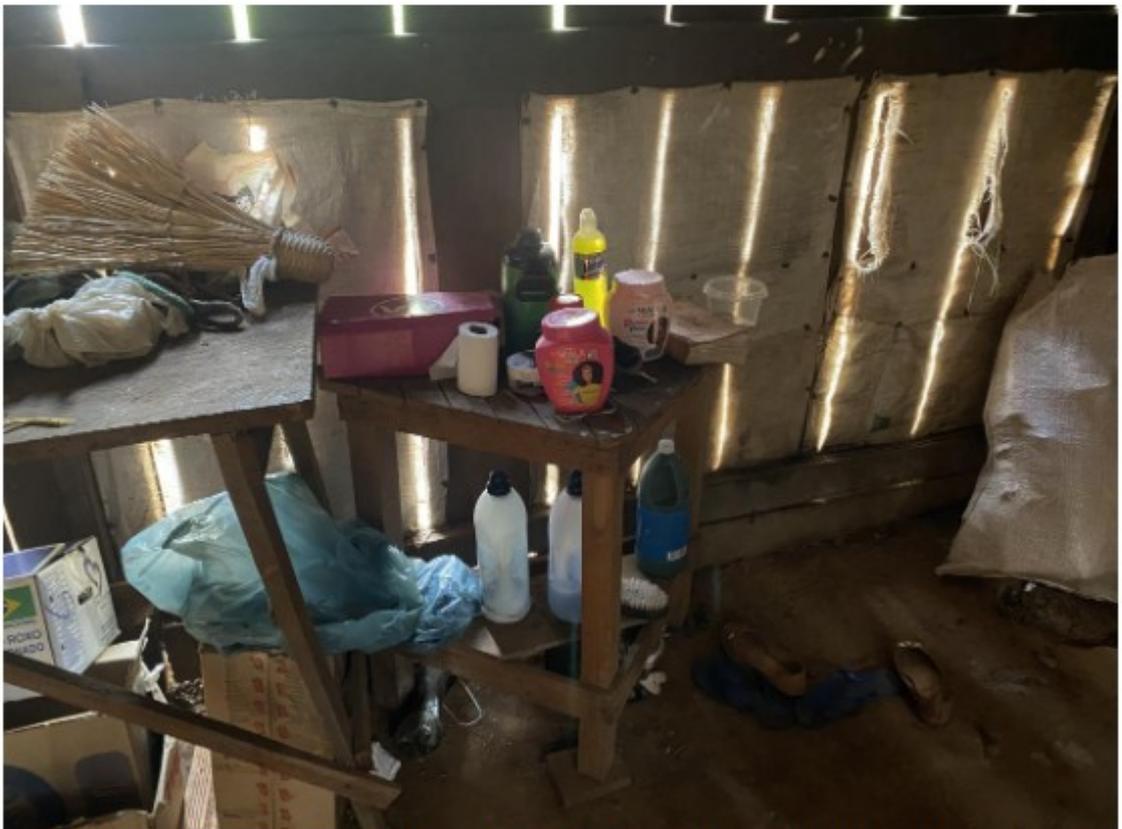
**Objetos dos ocupantes do local utilizado como dormitório de alojamento**

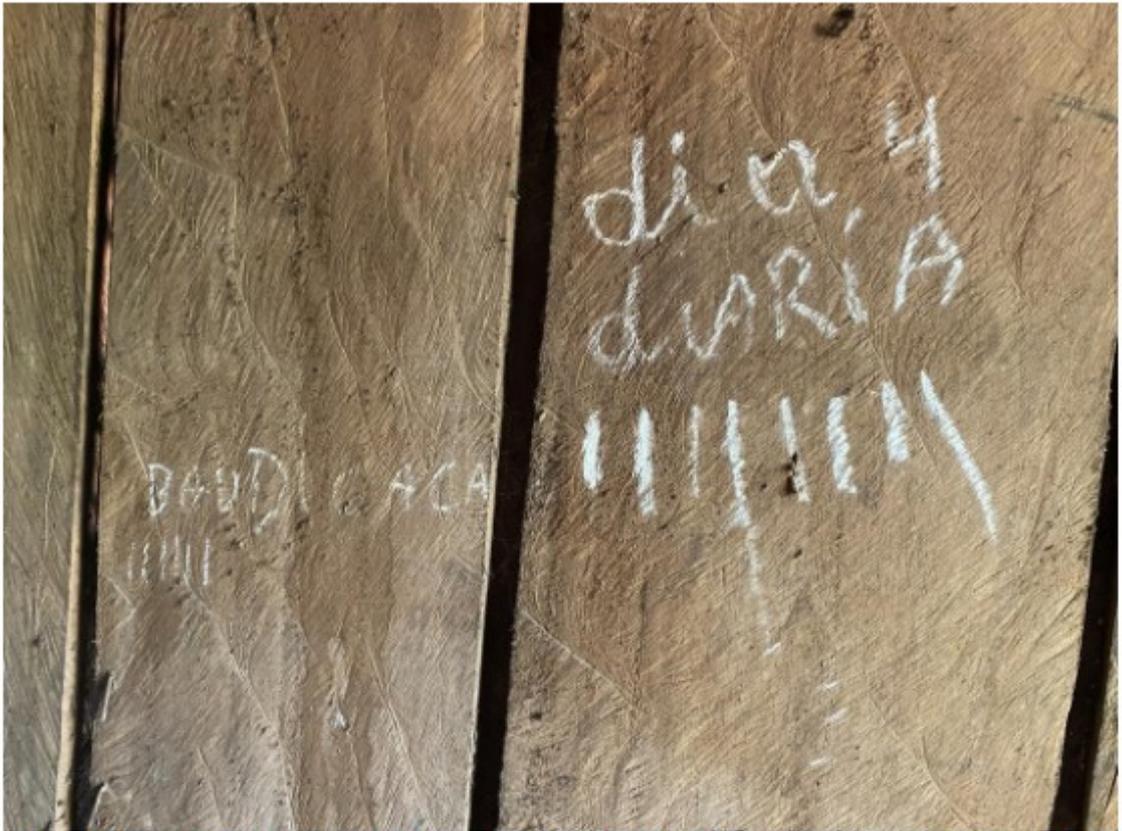
**Anotação de diárias em parede do local utilizado como dormitório de alojamento**

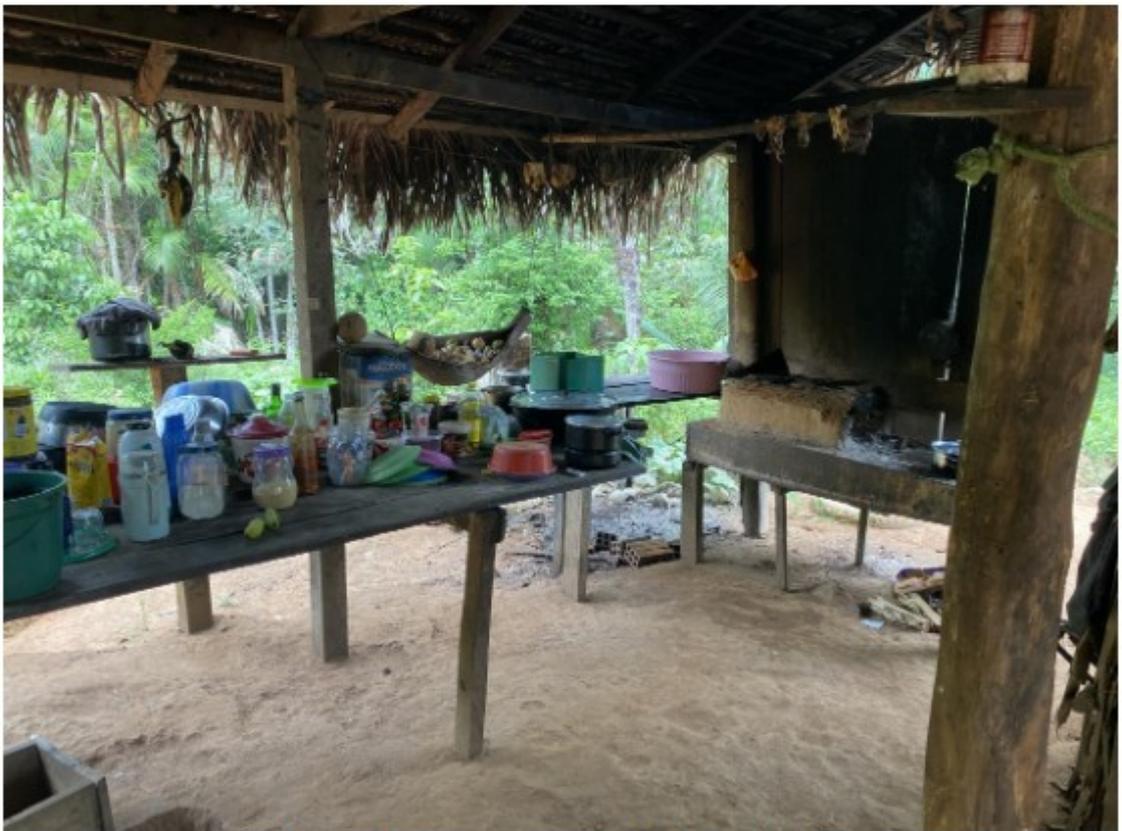
**Locais de preparo e tomada de refeições**

– 2.14 – Ausência de local para preparo de refeições, quando obrigatório, ou local para preparo de refeições sem condições de higiene e conforto;

– 2.15 – Ausência de local para tomada de refeições, quando obrigatório, ou local para tomada de refeições sem condições de higiene e conforto.

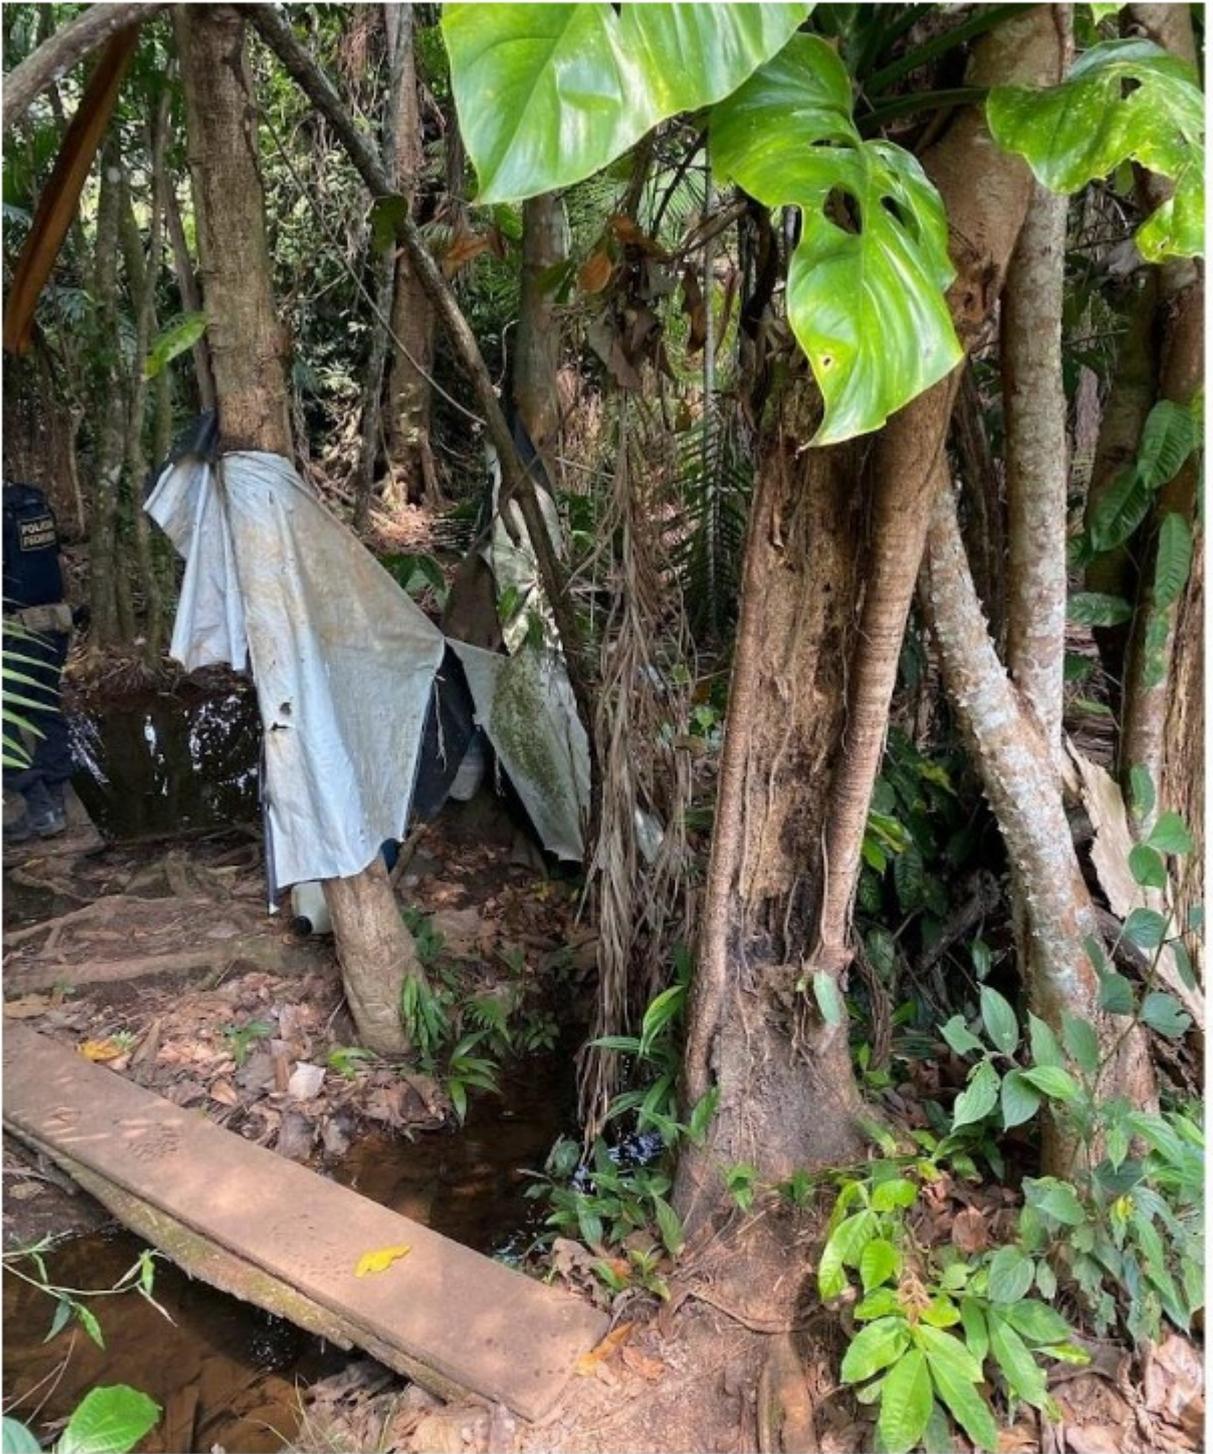
**Local provavelmente utilizado para banho e como lavanderia**

– 2.2 – inexistência, nas áreas de vivência, de água limpa para higiene, preparo de alimentos e demais necessidades;

– 2.5 – Inexistência de instalações sanitárias ou instalações sanitárias que não assegurem utilização em condições higiênicas ou com preservação da privacidade;

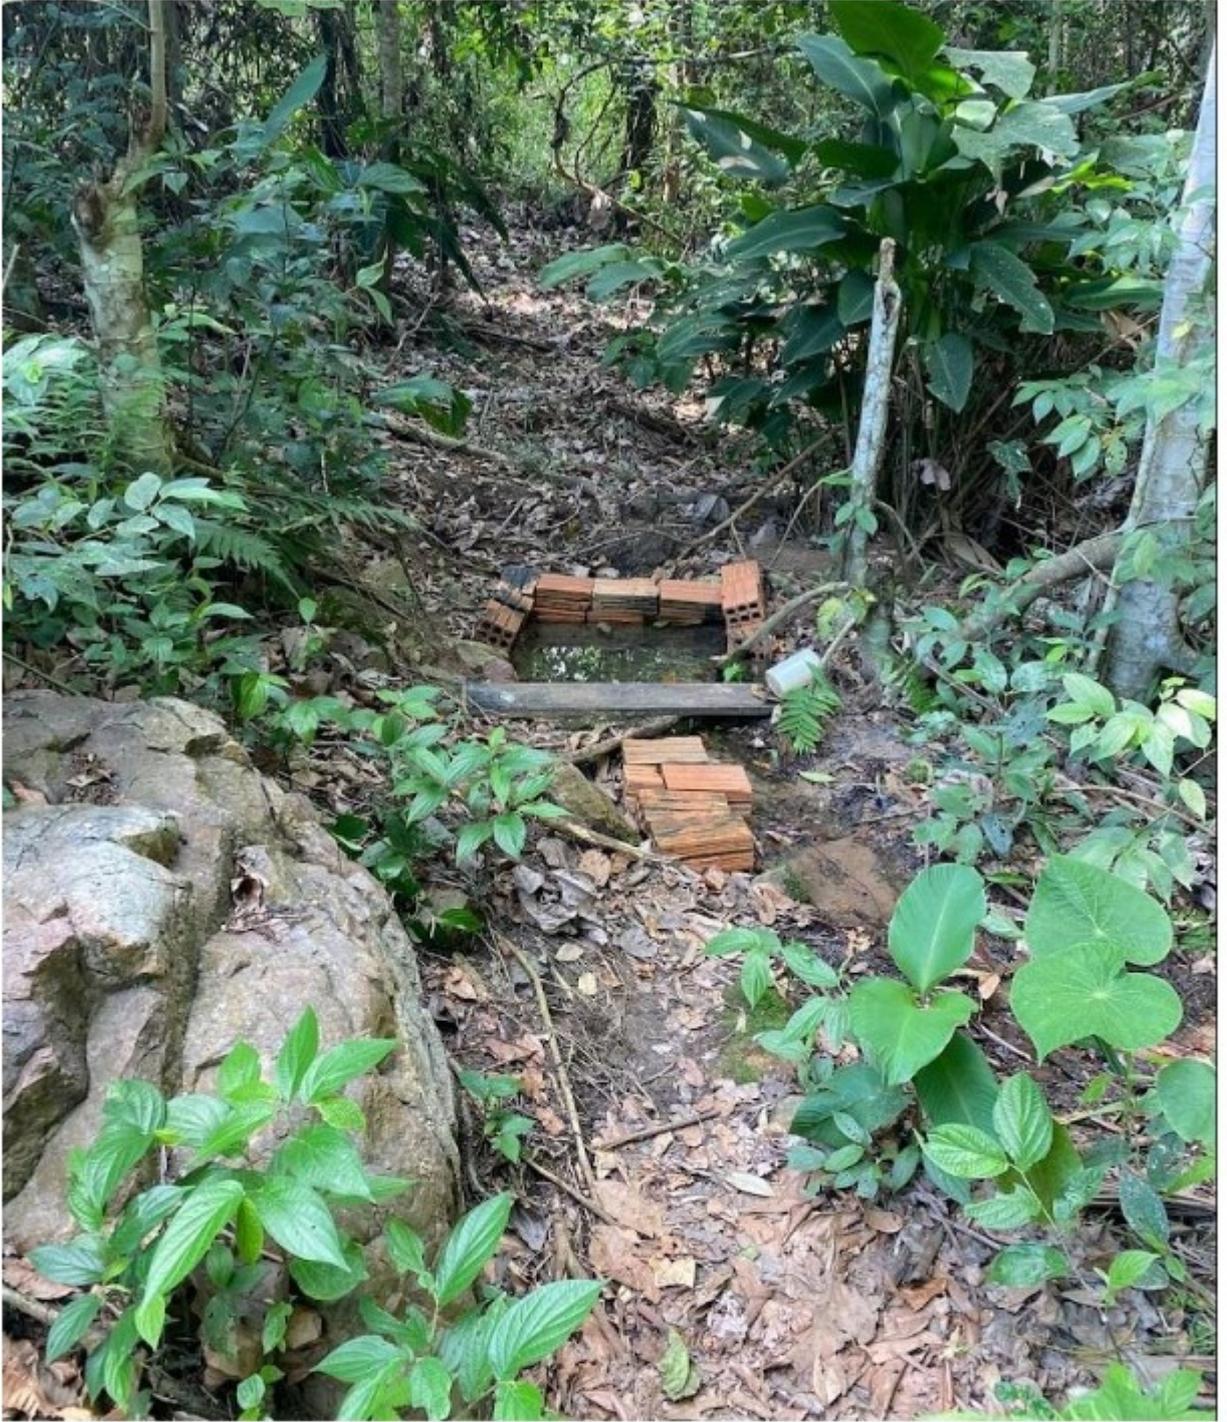
**Cacimba de onde provavelmente era retirada a água para consumo humano**

Registre-se que, junto às áreas de vivência, conforme imagem acima, havia uma estrutura utilizada para secagem do cacau após a sua colheita. O cultivo de cacau, assim como a criação de gado bovino para corte, era uma atividade exercida no estabelecimento inspecionado.

– 2.1 – Não disponibilização de água potável, ou disponibilização em condições não higiênicas ou em quantidade insuficiente para consumo do trabalhador no local de trabalho ou de alojamento;
